» Übersicht

Auftrags-Nr: 1001833720
Besichtigt am: 17.02.2025 12:51
Berichts-Nr: 7753374
FIN: WVGZZZ1TZLW055125

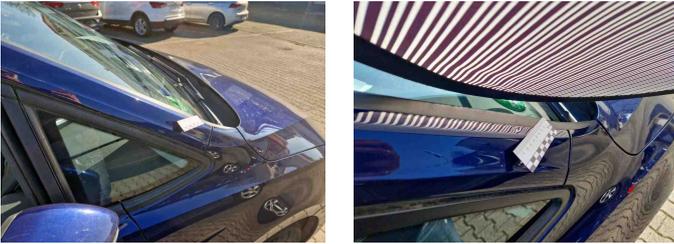
11 - A-Säule rechts - Delle(n) - Kaltdrücken

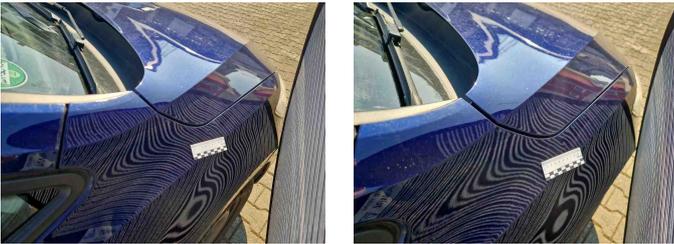
12 - Kotflügel vorne rechts - Delle(n) - Kaltdrücken

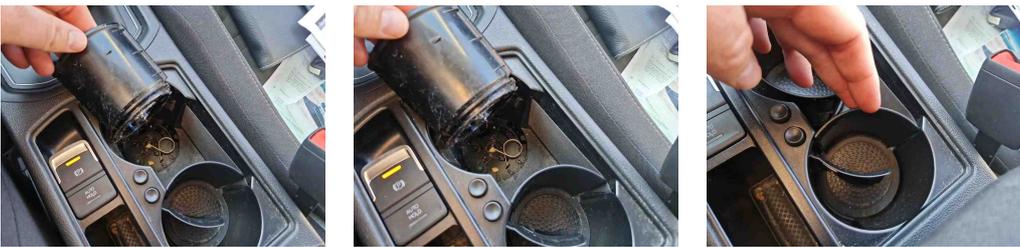
13 - Becherhalter vorne - Abweichend vom Auslieferungszustand/-umfang - Ersetzen

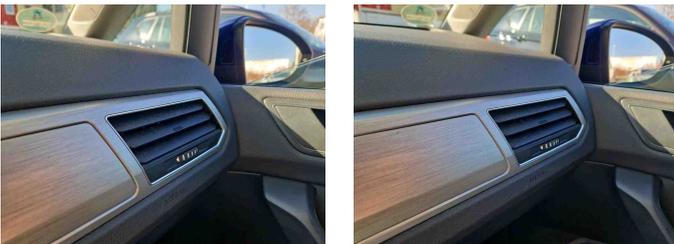
14 - Belüftungsdüse rechts - Gebrochen - Ersetzen

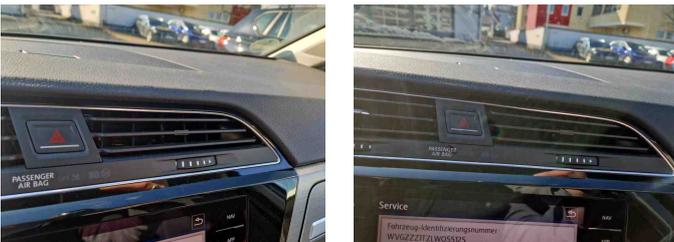
15 - Belüftungsdüse mitte - Abweichend vom Auslieferungszustand/-umfang - Ersetzen

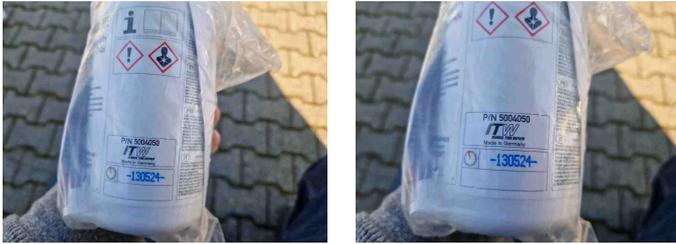
Tirefit Ablaufdatum: 05.2024

16 - Tirefit - Abgelaufen - Ersetzen

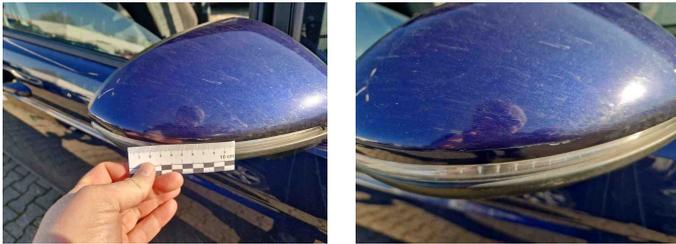
17 - Außenspiegel Gehäuse rechts - Kratzer - Polieren

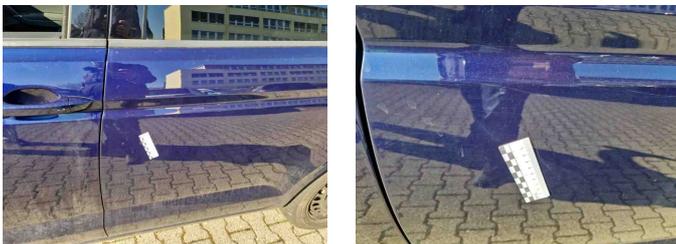
1 - Tür hinten links - Kratzer - Akzeptabel (Gebrauchsspur)

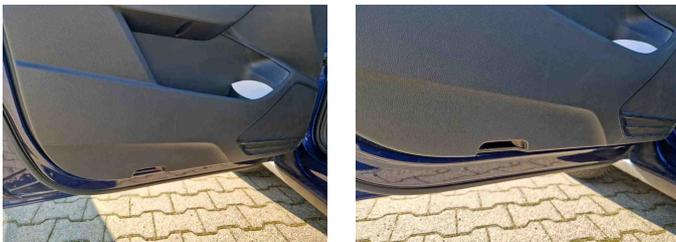
1 - Reflektor - Fehlt - Ersetzen

Kommentar	Türverkleidung vorne links
-----------	----------------------------
