## » Übersicht

**Auftrags-Nr:** 1001796267  
**Besichtigt am:** 15.01.2025 14:22  
**Berichts-Nr:** 7559599  
**FIN:** WAUZZZF55NA012843

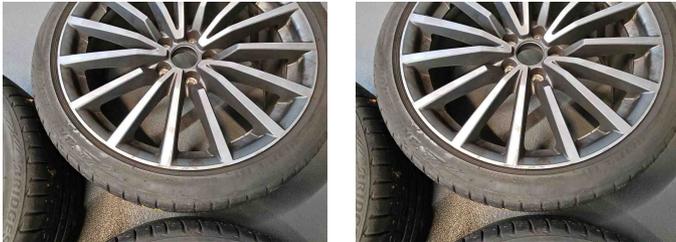
1 - Alufelge glanzgedreht vorne rechts - Kratzer - Ersetzen  
Sicherheitsrelevanter Schaden

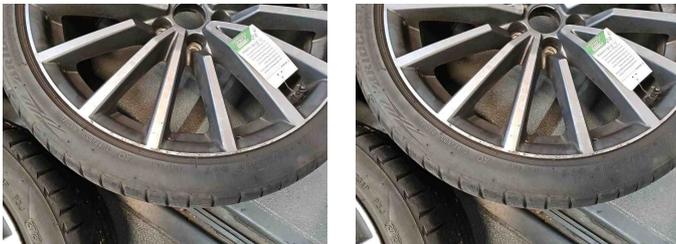
2 - Alufelge glanzgedreht hinten rechts - Kratzer - Ersetzen  
Sicherheitsrelevanter Schaden

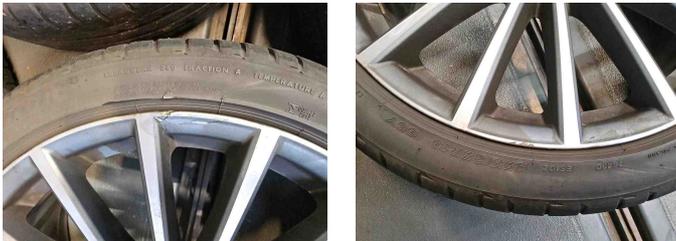
3 - Alufelge glanzgedreht vorne links - Kratzer - Ersetzen  
Sicherheitsrelevanter Schaden

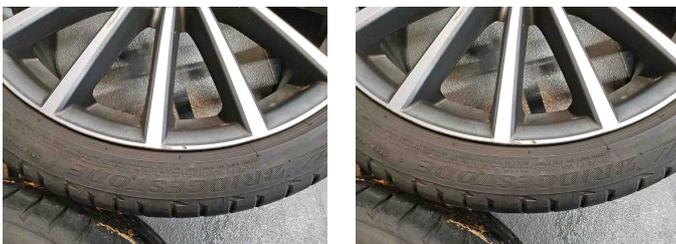
4 - Alufelge glanzgedreht hinten links - Kratzer - Ersetzen  
Sicherheitsrelevanter Schaden

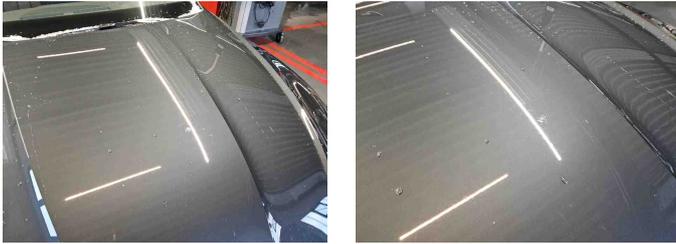
5 - Motorhaube - Chemische Verunreinigung - Lackieren

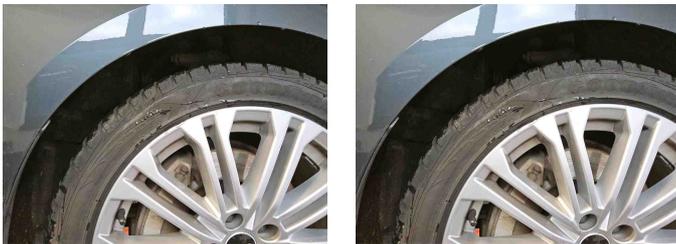
7 - Alufelge vorne rechts - Kratzer - Pauschalbetrag

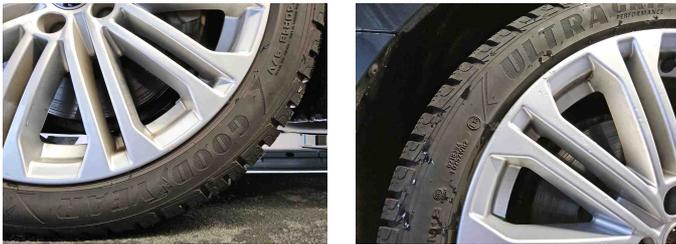
8 - Alufelge vorne links - Kratzer - Pauschalbetrag

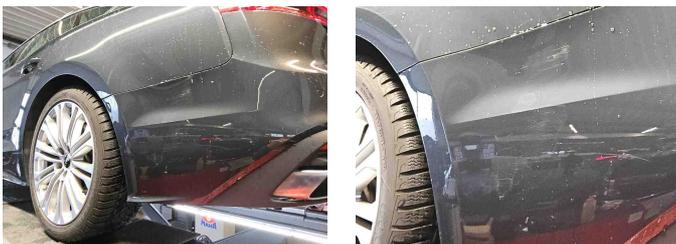
9 - Stoßfänger hinten - Kratzer - Smart Repair

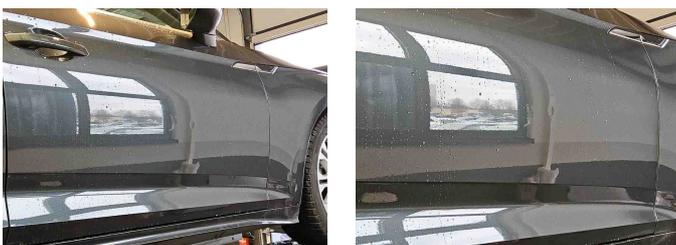
10 - Tür vorne rechts - Delle(n) - Kaltdrücken
