Raport z oględzin pojazdu

Numer raportu	392365/3/25-9573	Data raportu	24-03-2025
Rzeczoznawca	Jan Rybołowik	Data oględzin	20-03-2025
Nr zlecenia	PCM(DZS)/GDA/18823/25/03/14	Miejsce oględzin	MASTER1 WARSZAWA/KLAUDYN, ES...

Numer identyfikacyjny (VIN)	VF1MA000960892772
Marka, model	RENAULT Master dCi 130 Eur...
Typ, wersja	Master dCi L3H2 Pack Clim
Numer rejestracyjny	WD5503R
Silnik (rodz./poj./moc)	diesel/2299 ccm/96 kW
Stan licznika	380 896 km
Data 1. rej./rok prod.	21-02-2019/2018
Data nast. bad. techn.	14-02-2025
Nadwozie	furgon, wysoki dach 4/3
Lakier	biały/2-warstwowy uni
Skrzynia biegów	manualna

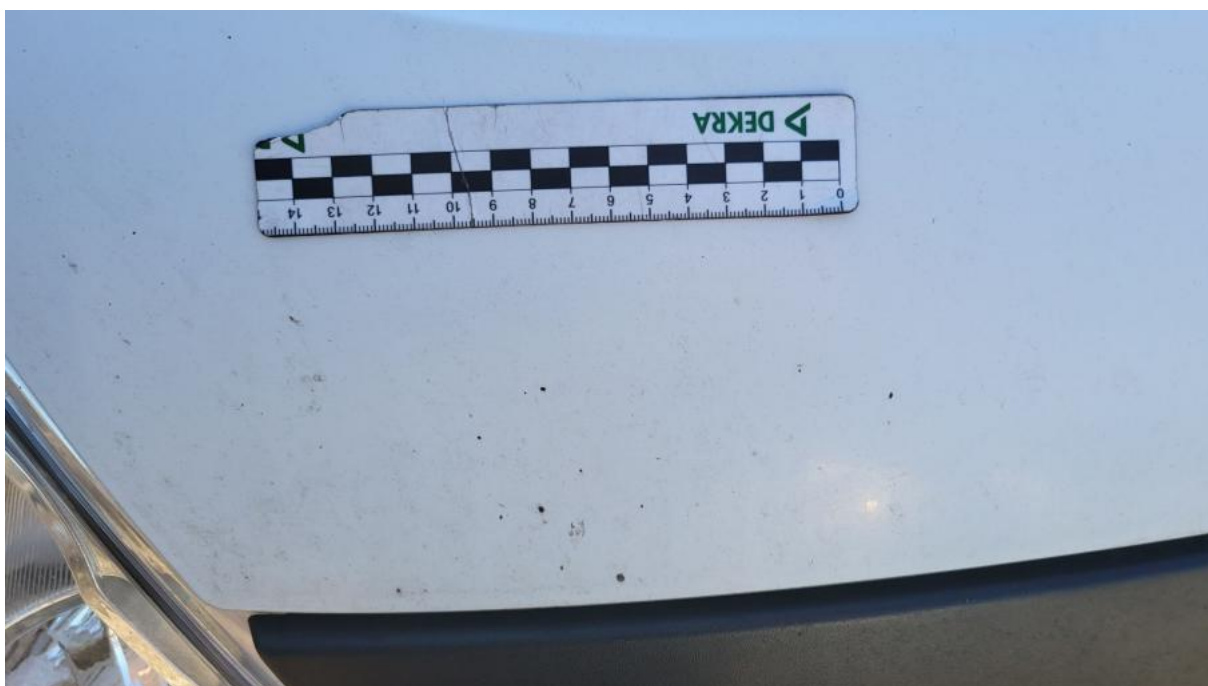
Fot. 34

Pokrywa komory silnika - Inne 1

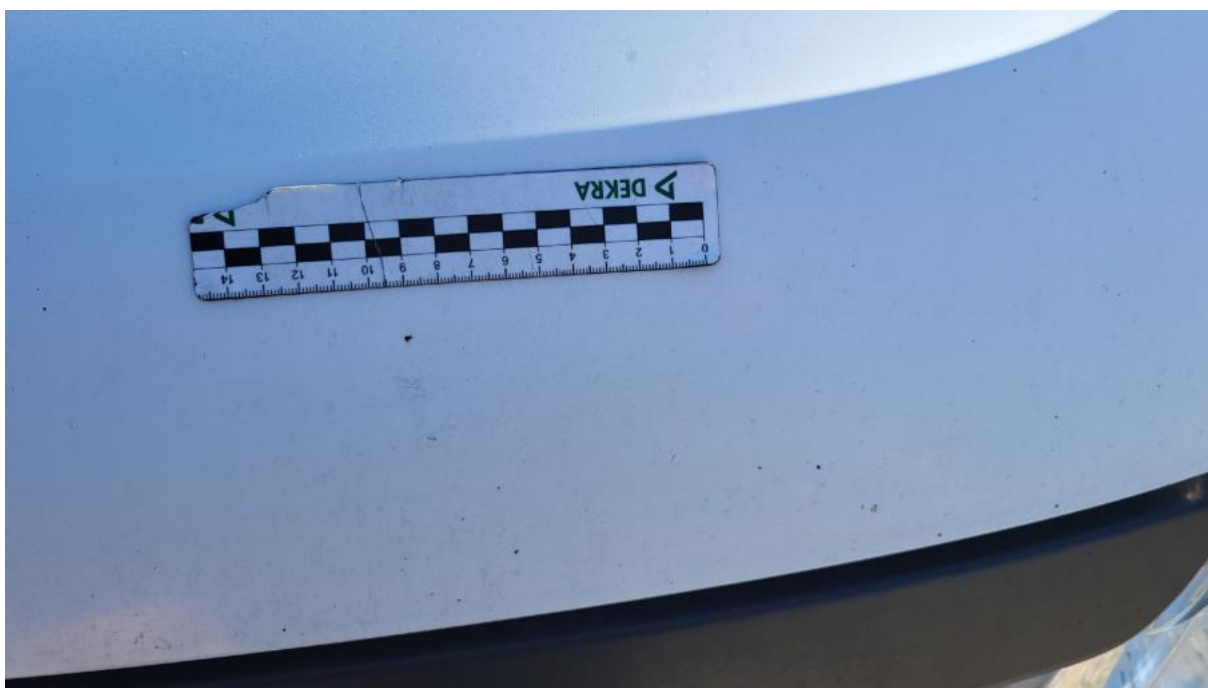
Fot. 35

Pokrywa komory silnika - Inne 2

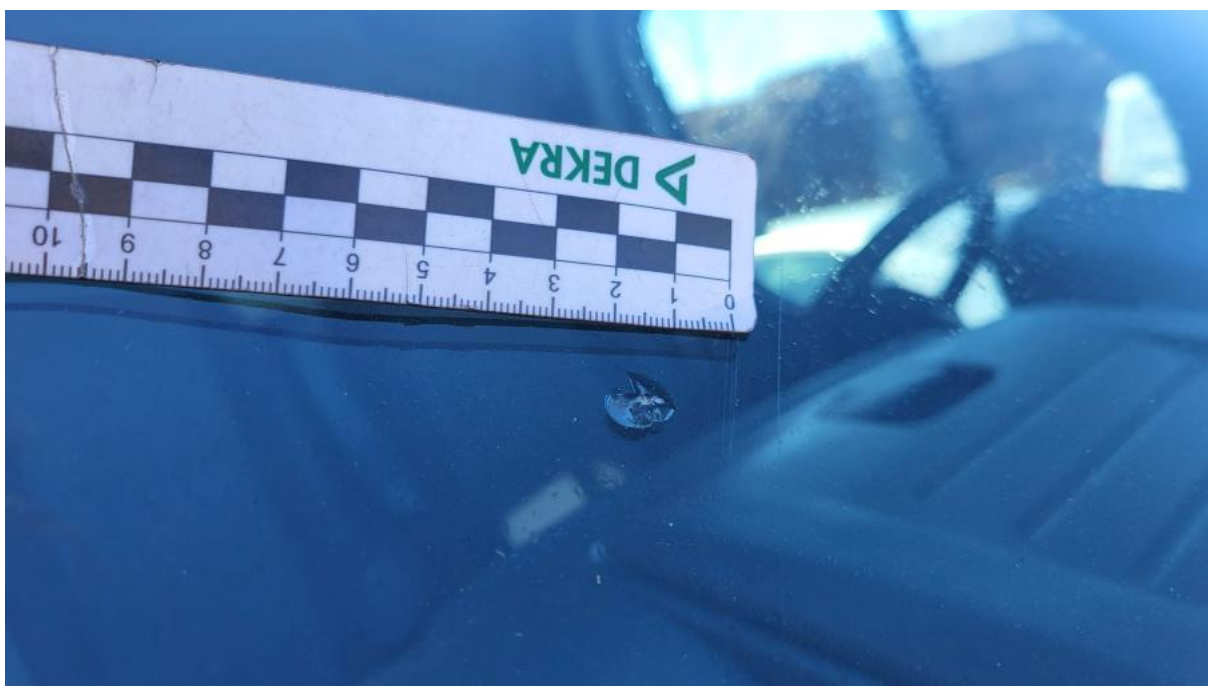
Fot. 36

Poz.	Nazwa pozycji	Opis uszkodzeń	Kwalifik.	Naprawa [rbg]
1	Okładzina zderzaka przedniego	rysa/odprysk, wgniecenie/odkształcenie	WY	1.1
2	Nadkole wewn., przód L	pęknięcie/rozerwanie	WY	0.2
3	Szyba przednia barwiona	pęknięcie/rozerwanie	WY	2.1
4	Listwa boczna ochronna drzwi przednich L	rysa/odprysk	WY	0.2
5	Światło pozycyjne słupka B L	pęknięcie/rozerwanie	WY	0.2

Szyba czołowa - Pęknięcie/rozerwanie 1

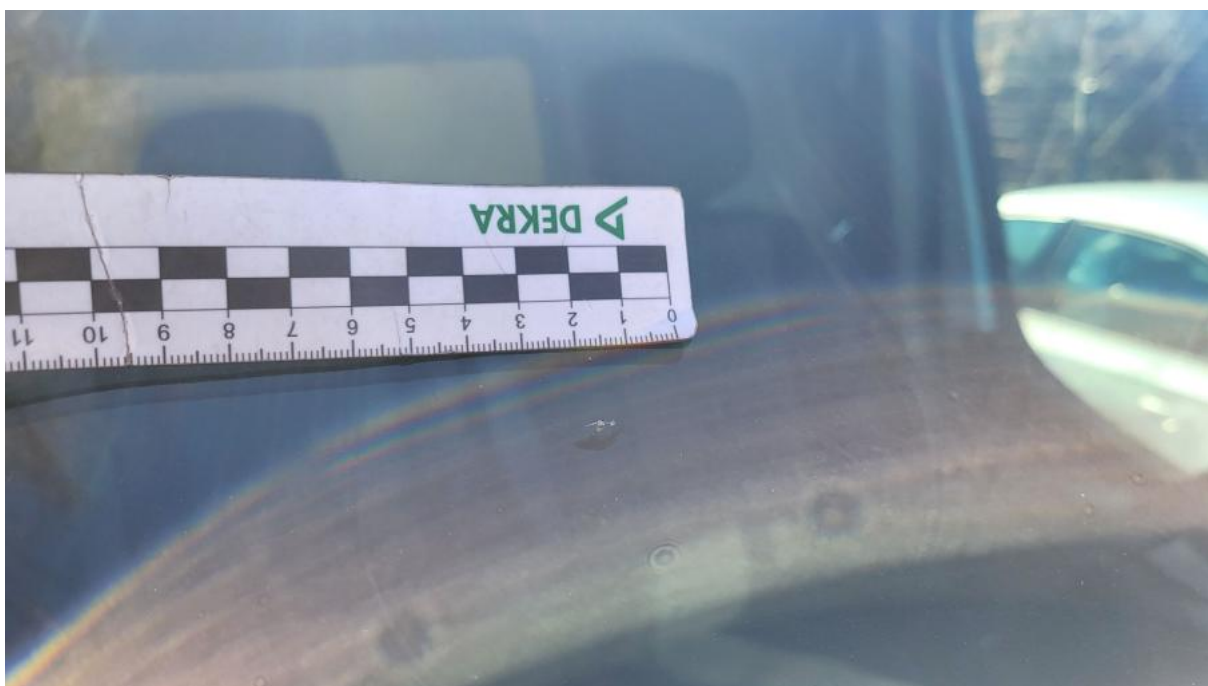
Fot. 37

Szyba czołowa - Pęknięcie/rozerwanie 2

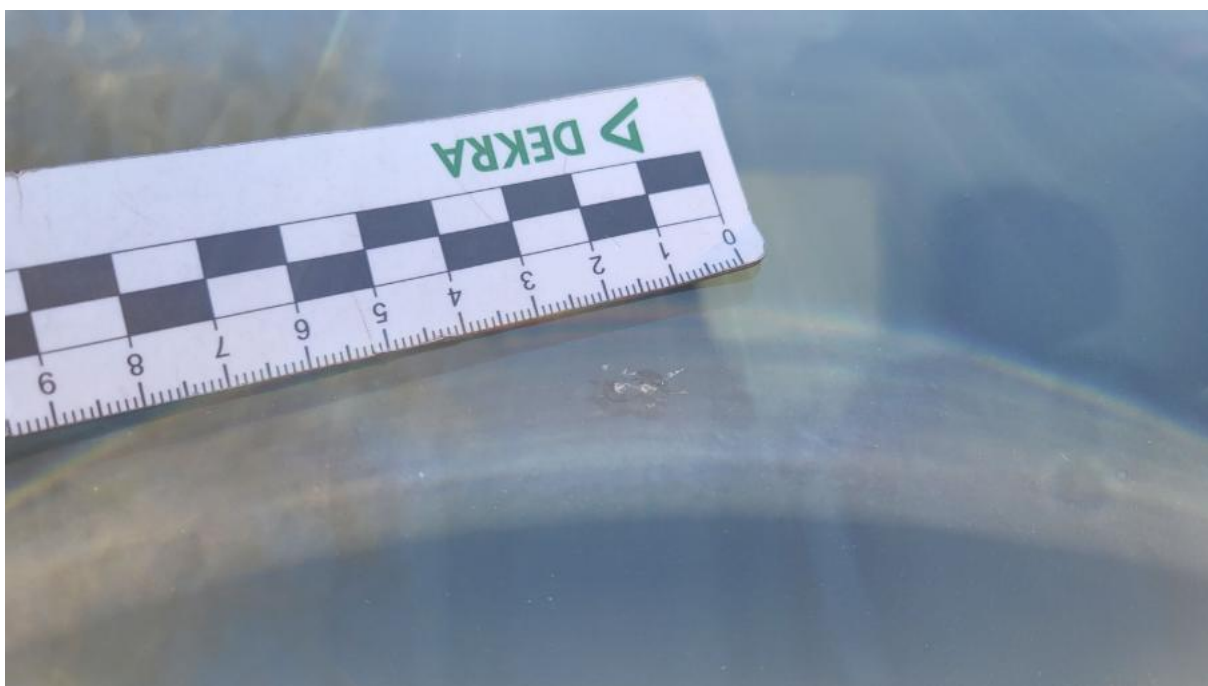
Fot. 38

Szyba czołowa() - Pęknięcie/rozerwanie 3

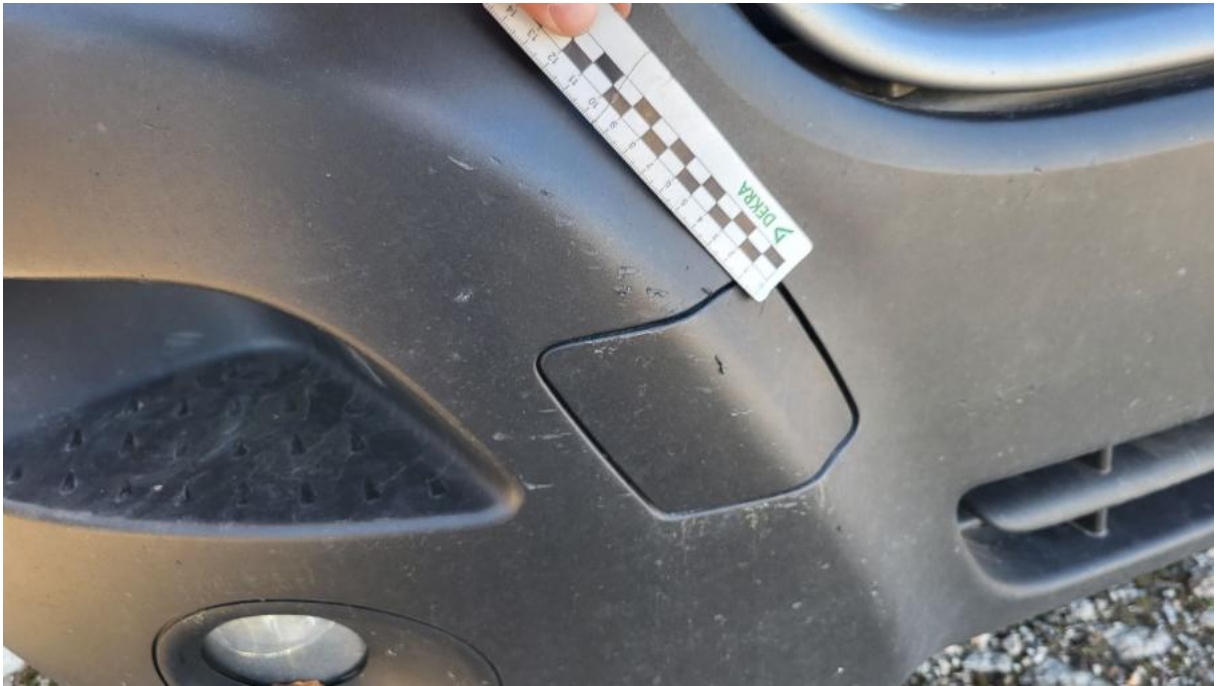
Fot. 39
Zderzak - Rysa/odprysk 1

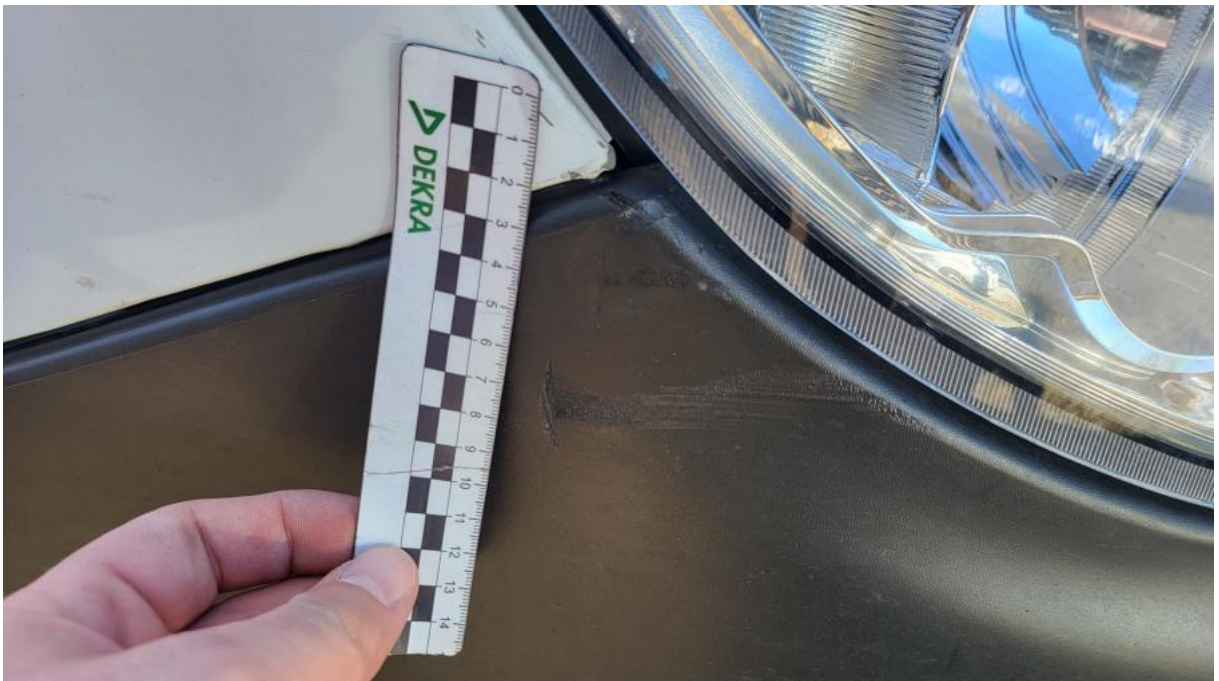
Fot. 40
Zderzak - Wgniecenie/odkształcenie 1

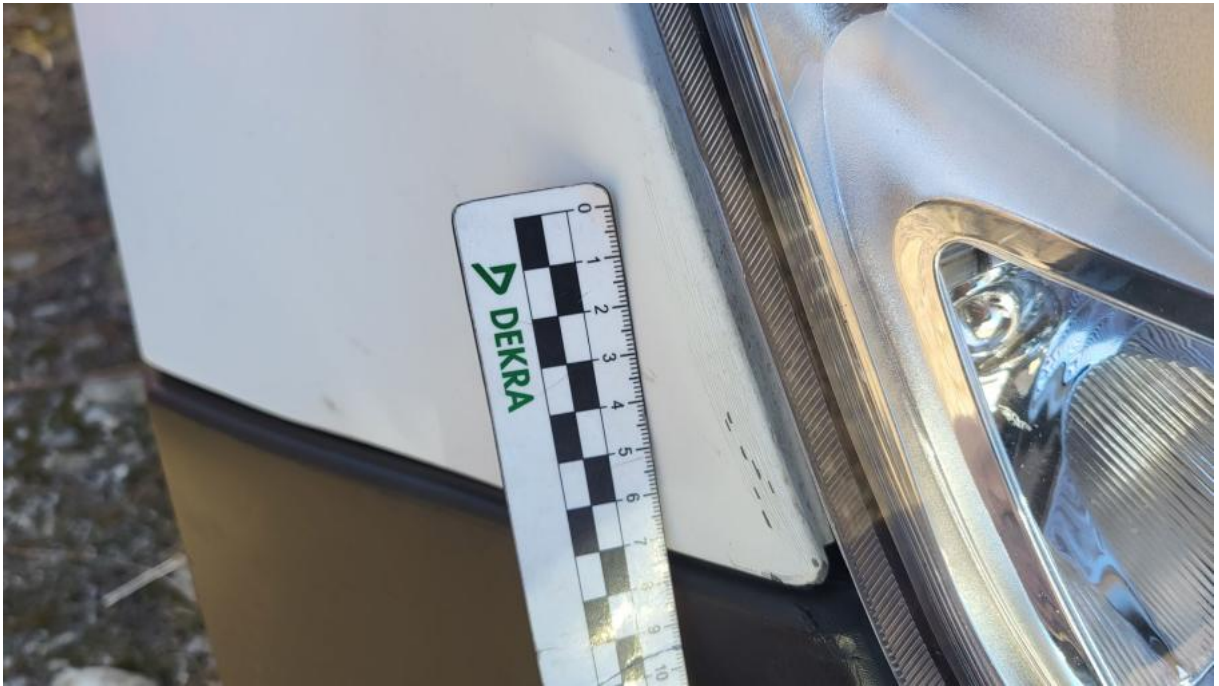
Fot. 41

Błotnik przedni P - Wgniecenie/odkształcenie 1

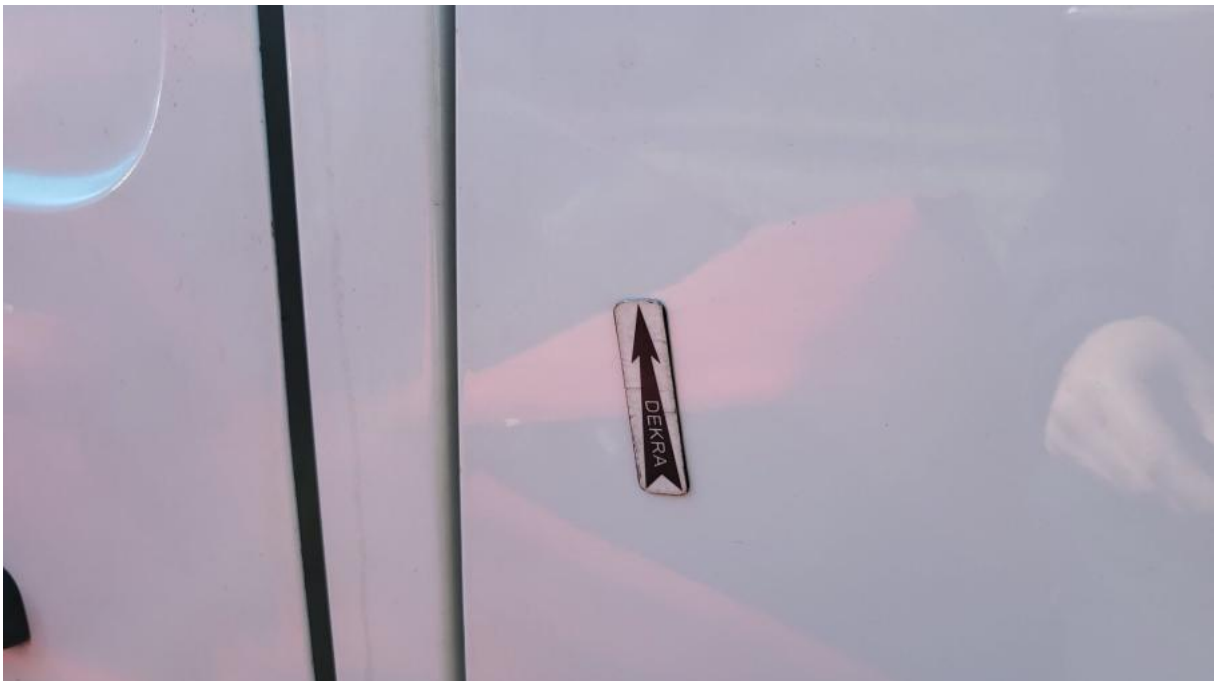
Fot. 42

Drzwi przednie P - Wgniecenie/odkształcenie 1

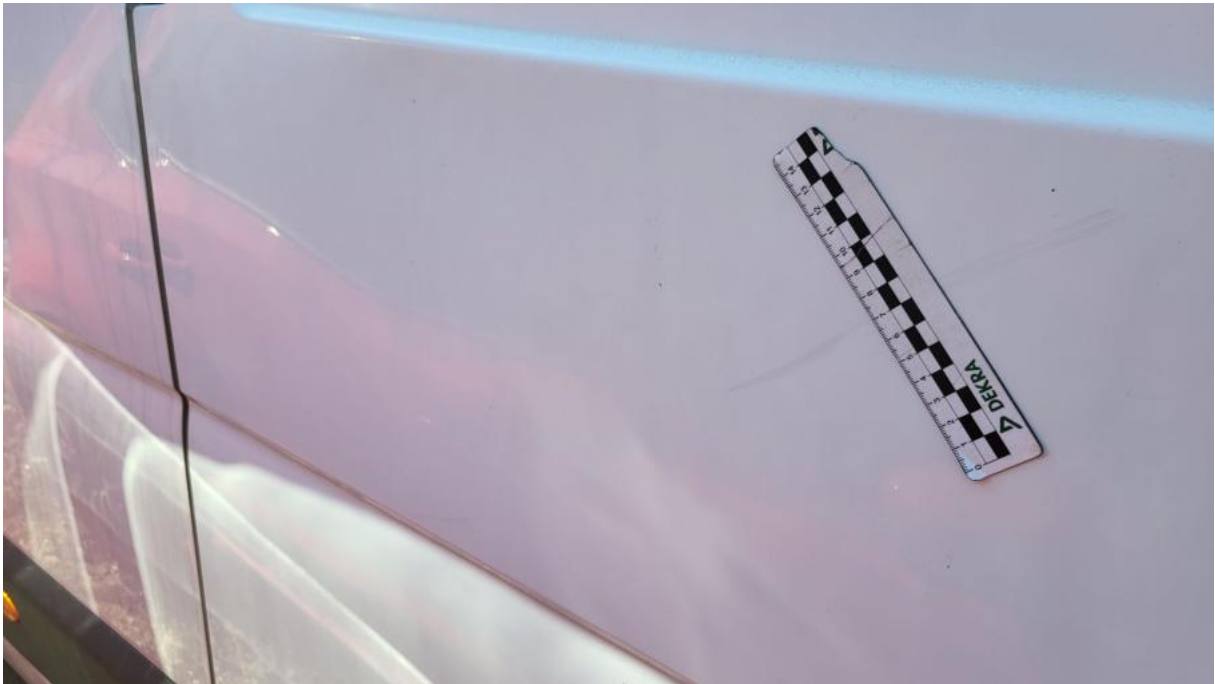
Fot. 43

Drzwi tylne P - Wgniecenie/odkształcenie 1

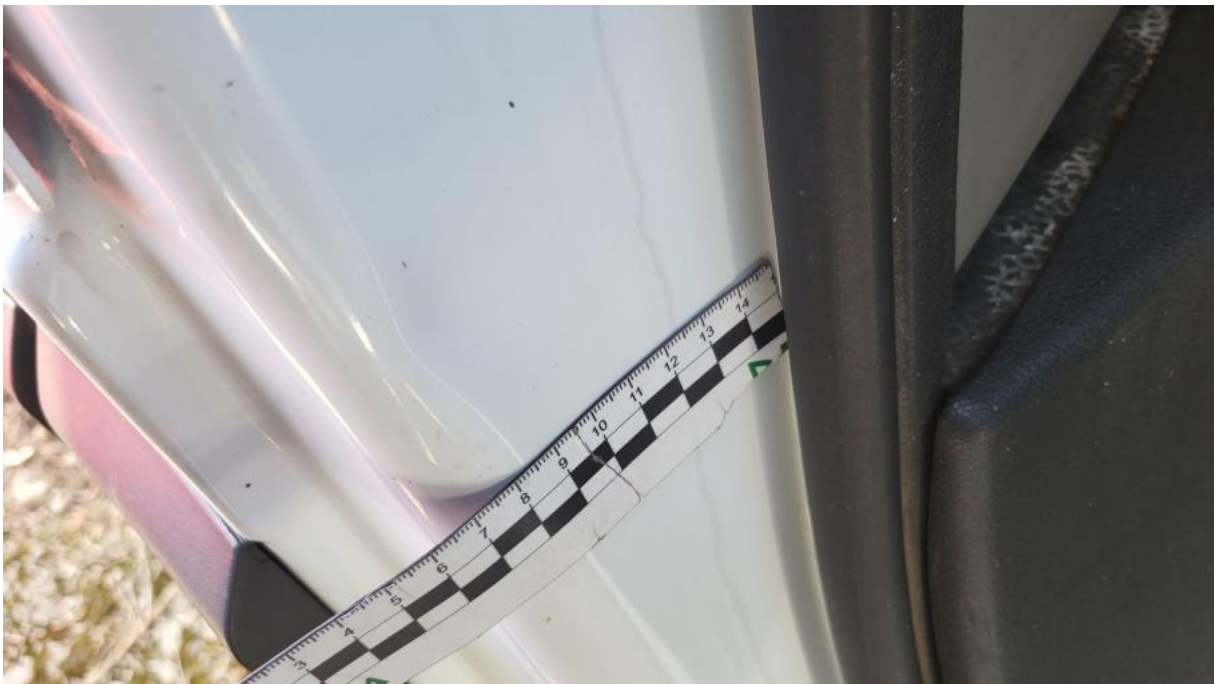
Fot. 44

Słupek środkowy P - Wgniecenie/odkształcenie 1

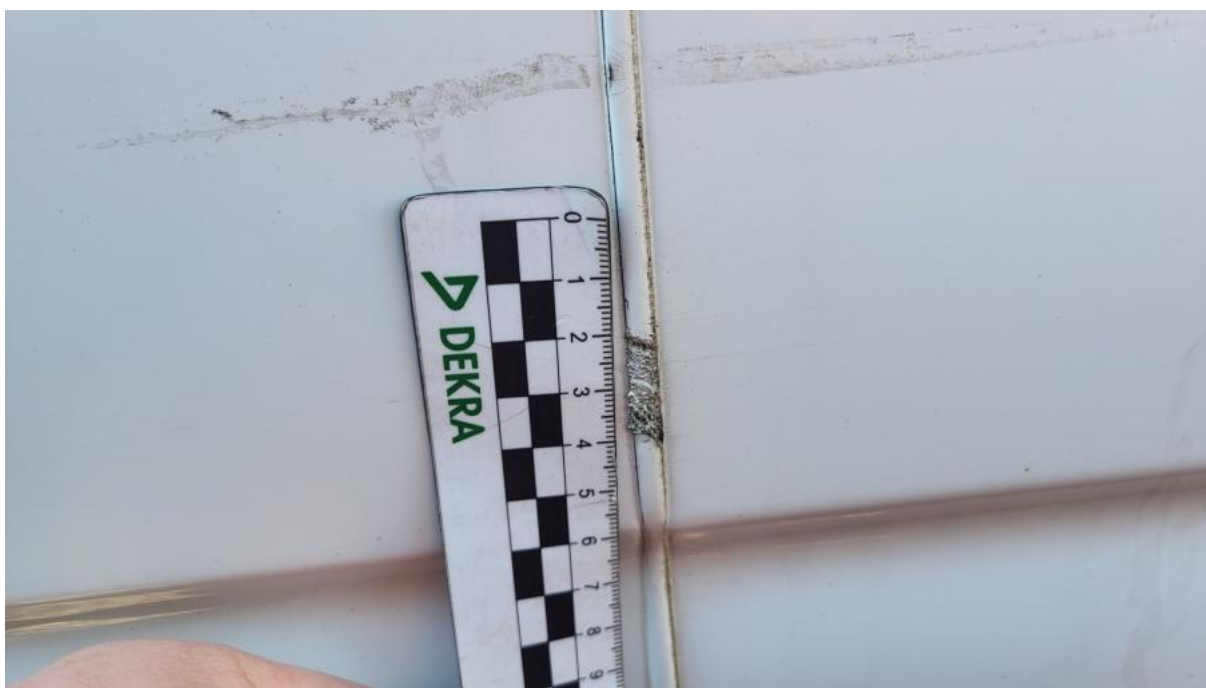
Fot. 45

Błotnik tylny P / Ściana boczna P - Rysa/odprysk 1

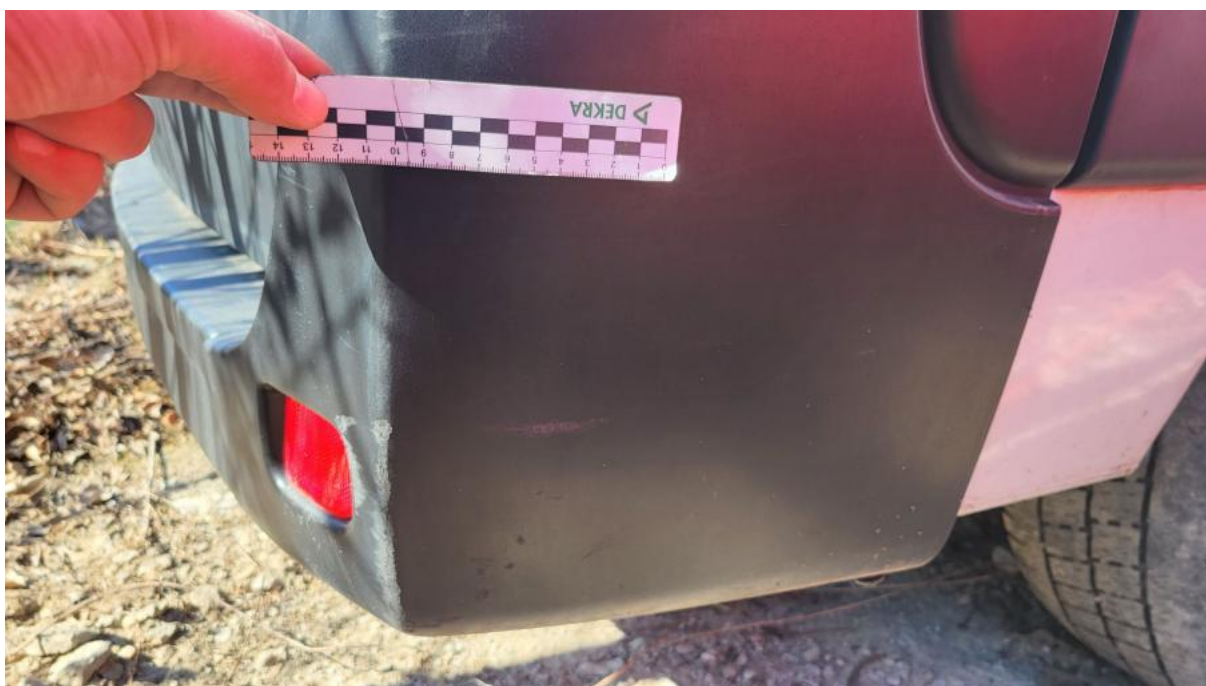
Fot. 46

Zderzak tylny - Rysa/odprysk 1

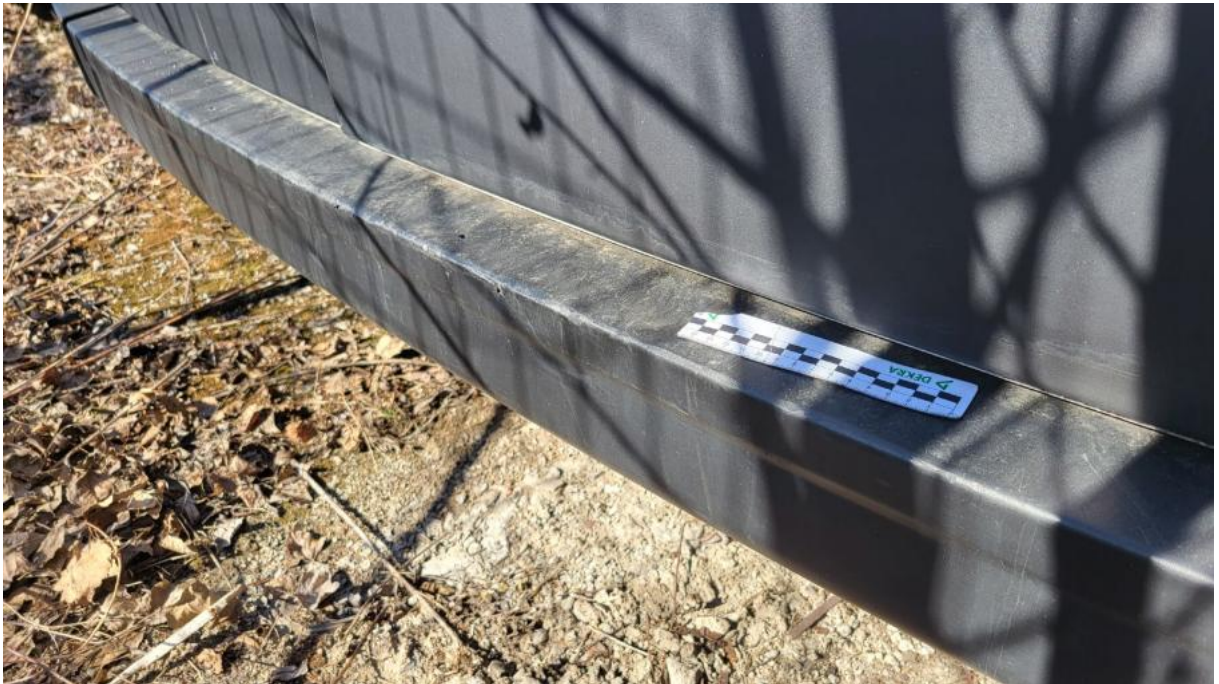
Fot. 47

Zderzak tylny - Rysa/odprysk 2

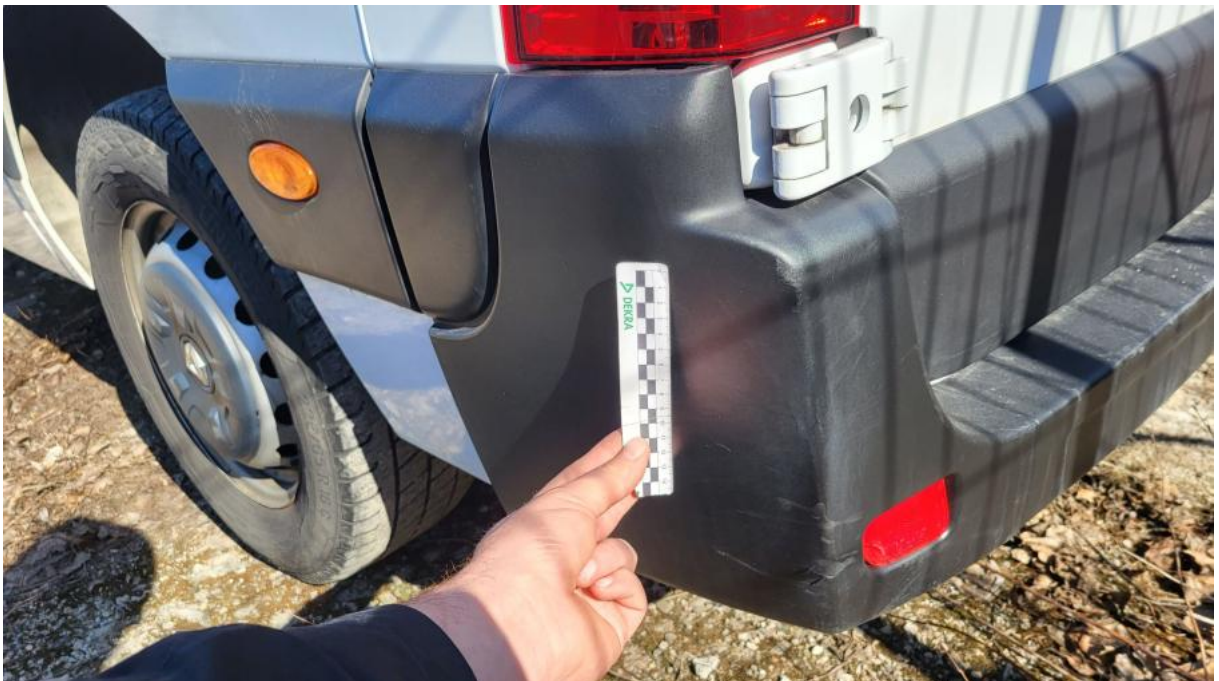
Fot. 48

Zderzak tylny - Wgniecenie/odkształcenie 1

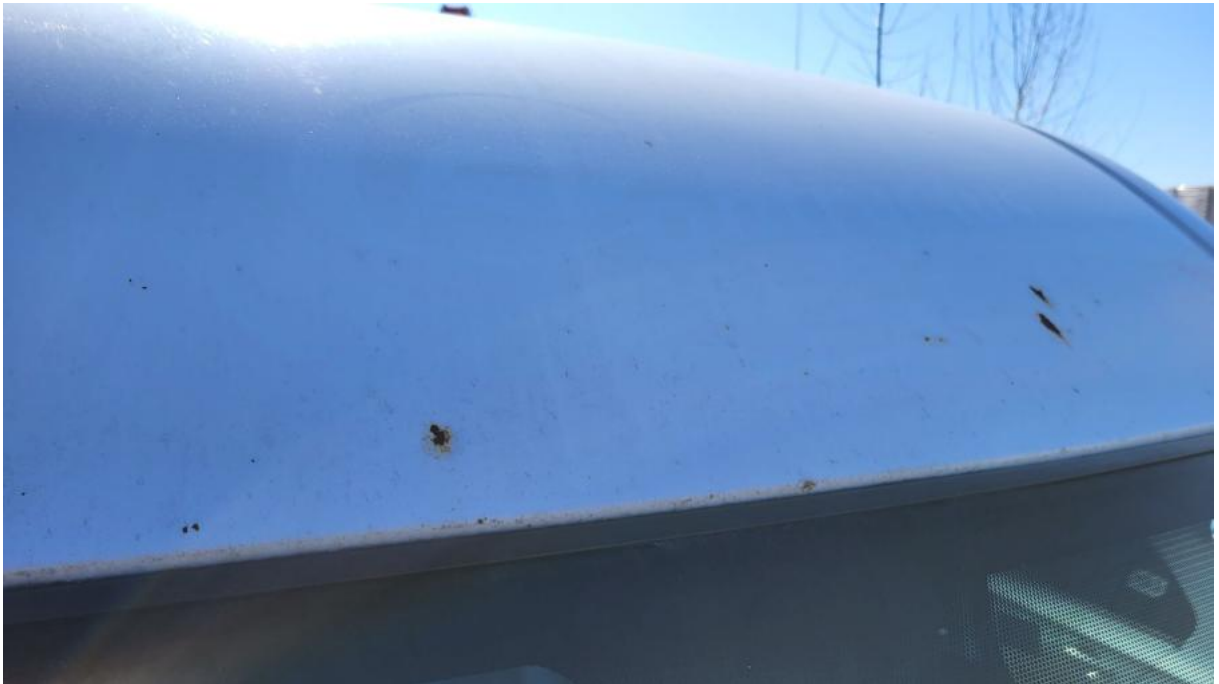
Fot. 49

Dach - Inne 1

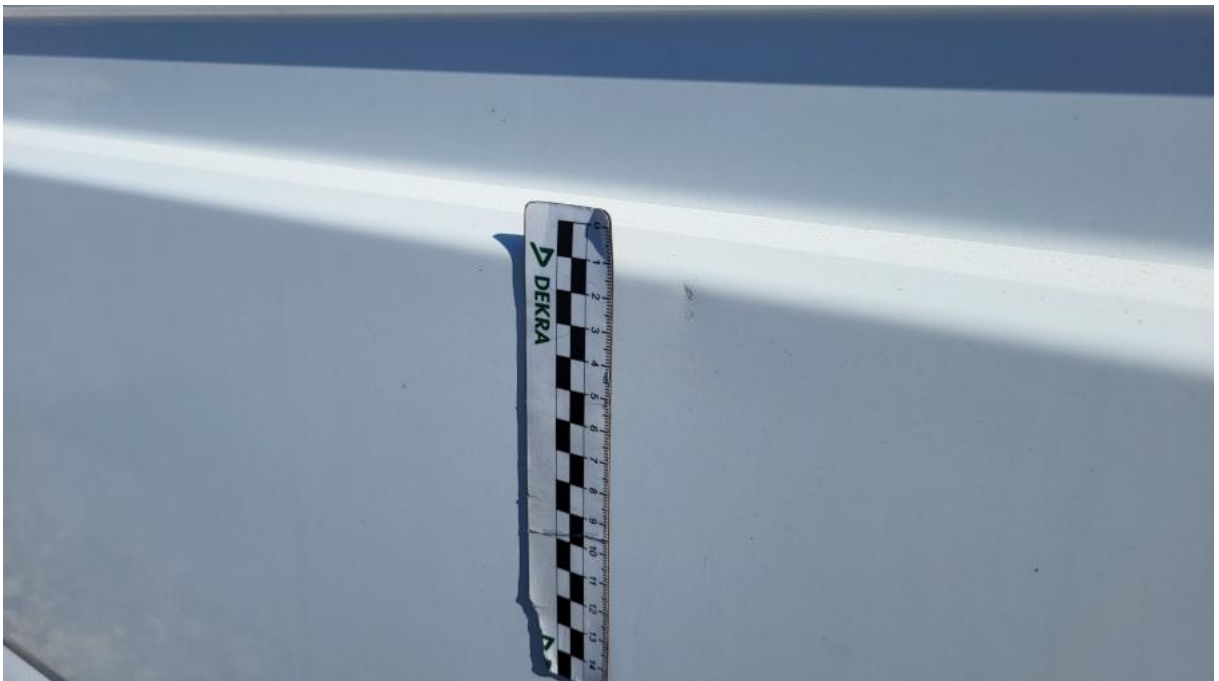
Fot. 52

Błotnik tylny L / Ściana boczna L - Wgniecenie/odkształcenie 1

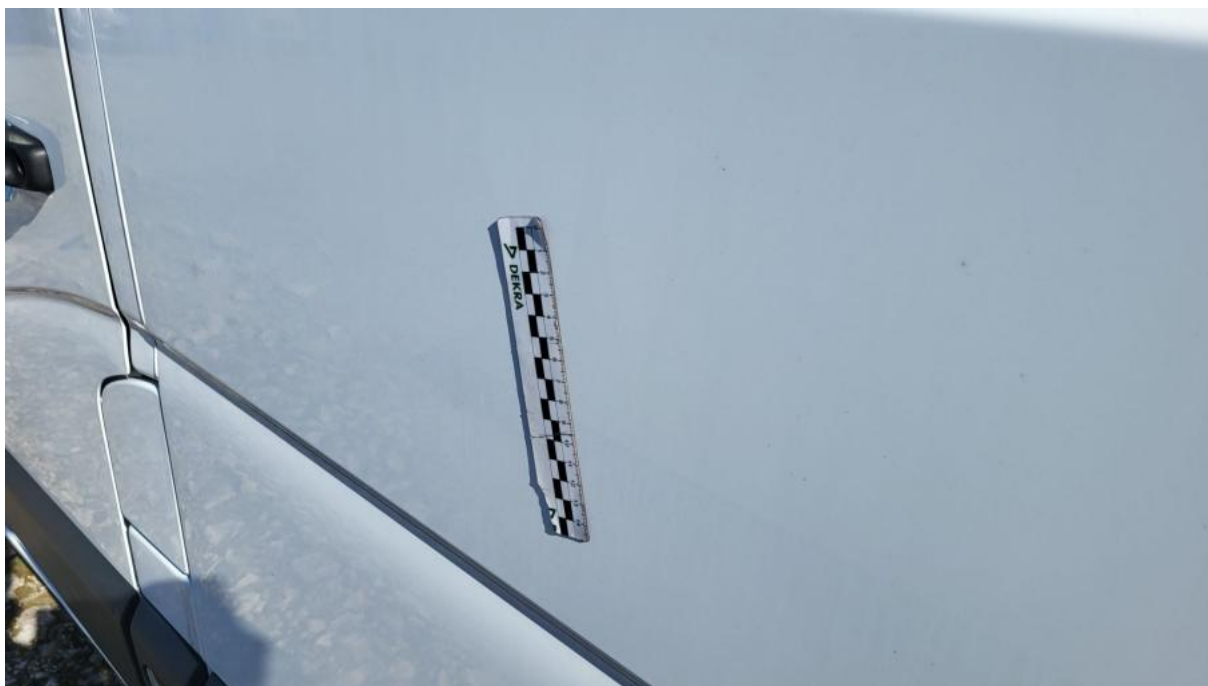
Fot. 53

Błotnik tylny L / Ściana boczna L - Wgniecenie/odkształcenie 2

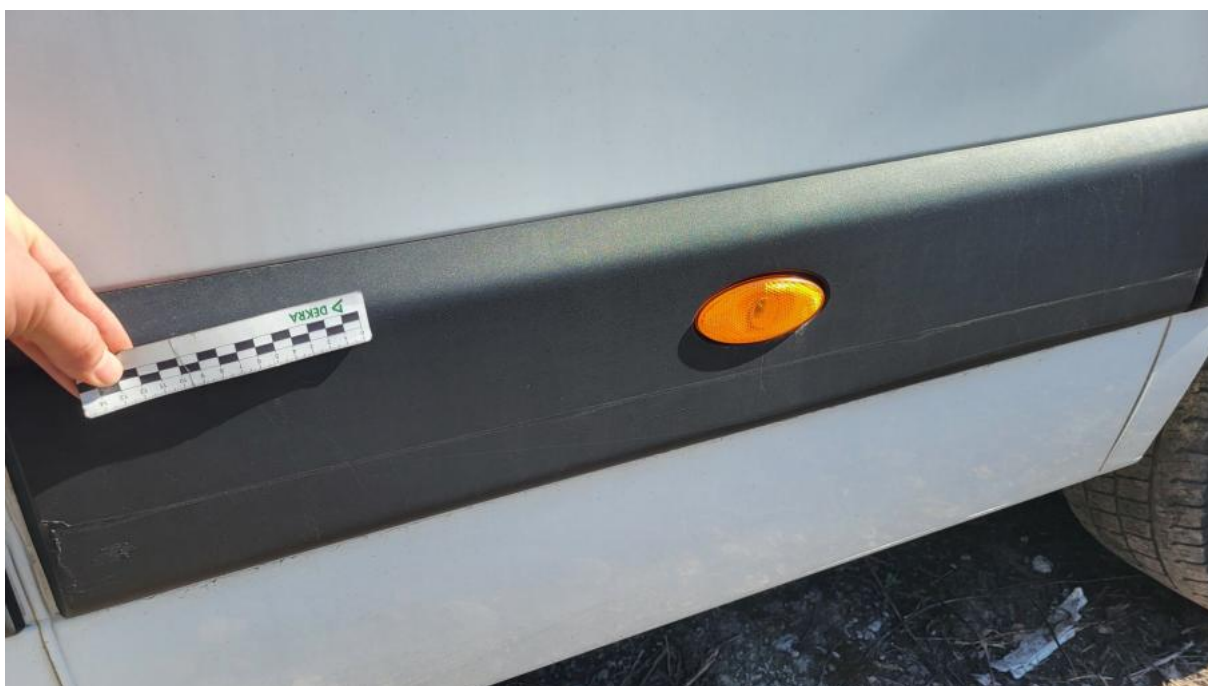
Fot. 54

Listwa krawędzi błotnika tył L - Rysa/odprysk 1

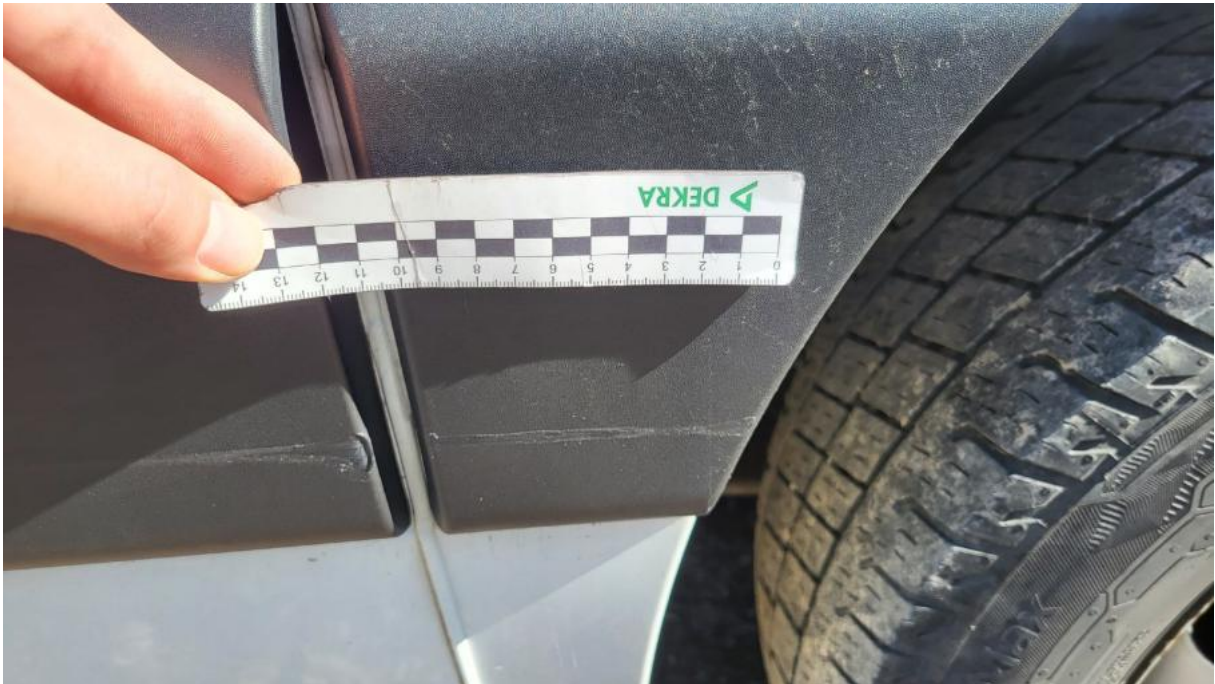
Fot. 55

Listwa krawędzi błotnika tyl L - Rysa/odprysk 2

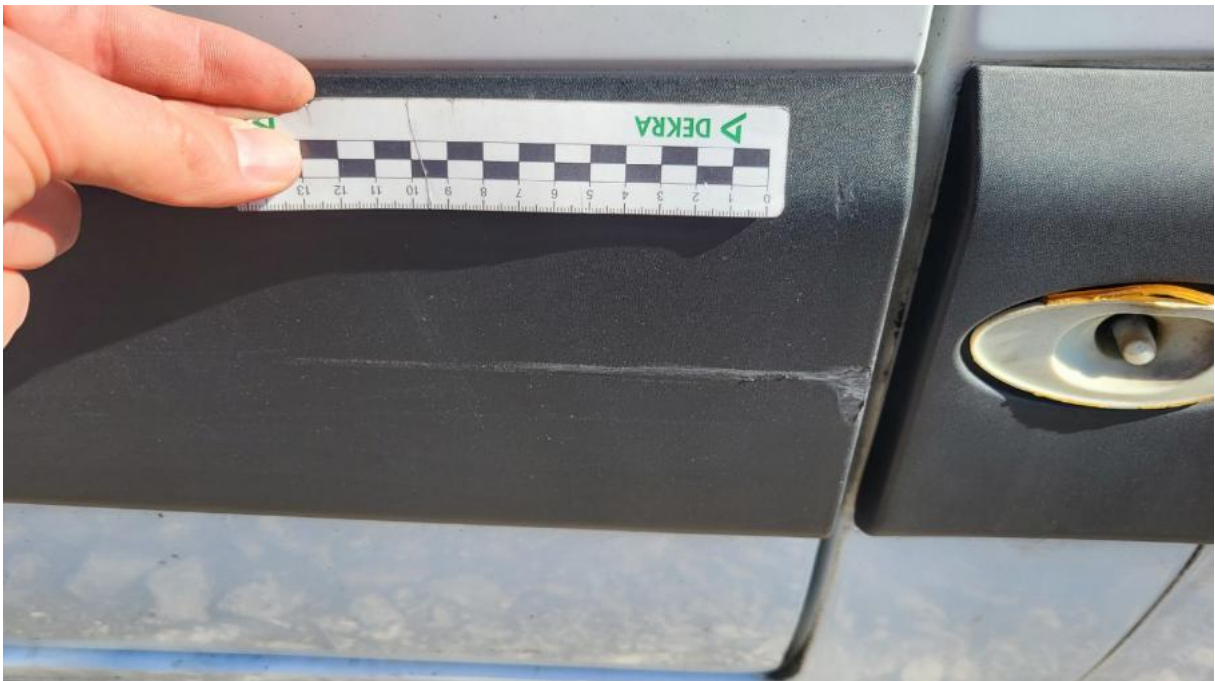
Fot. 56

Listwa drzwi przednich L - Rysa/odprysk 1

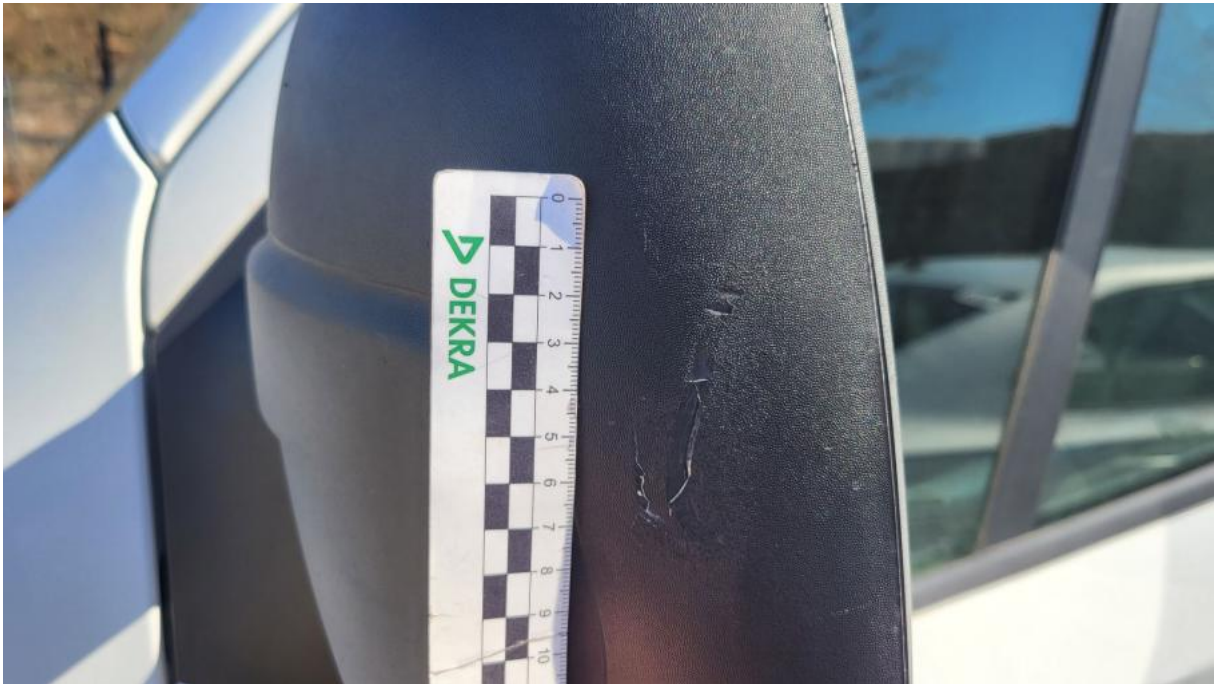
Fot. 57

Lusterko zew L - Rysa/odprysk 1

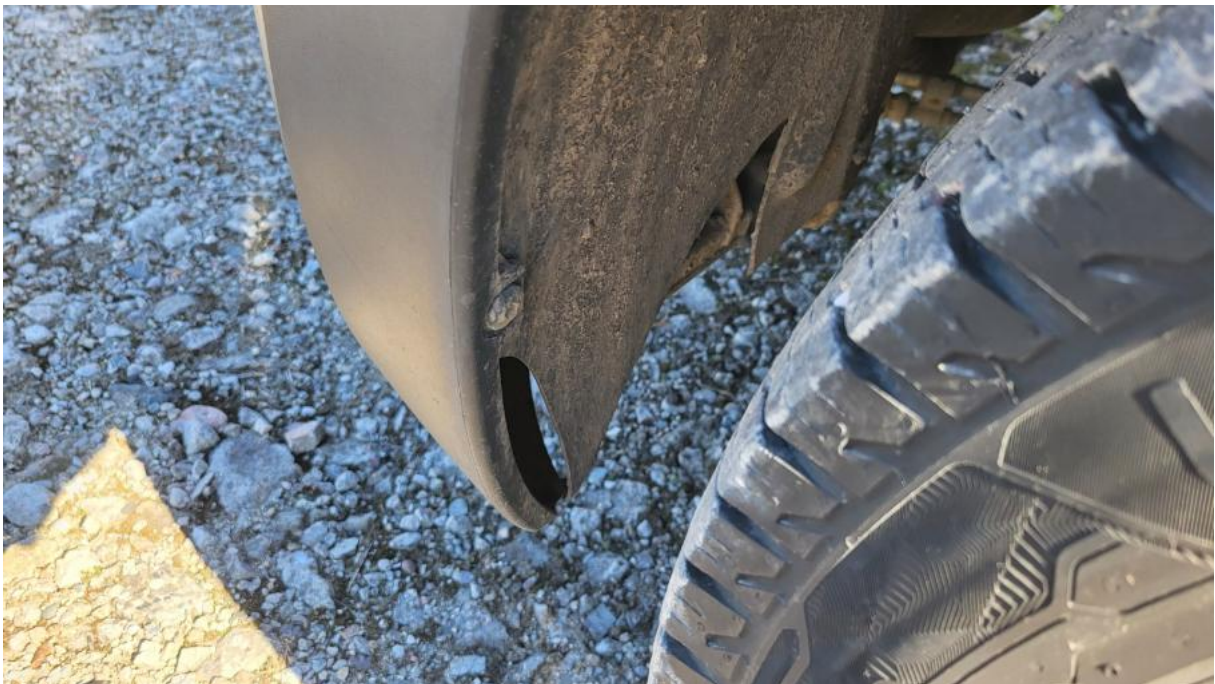
Fot. 58

Nadkole przednie L - Pęknięcie/rozerwanie 1

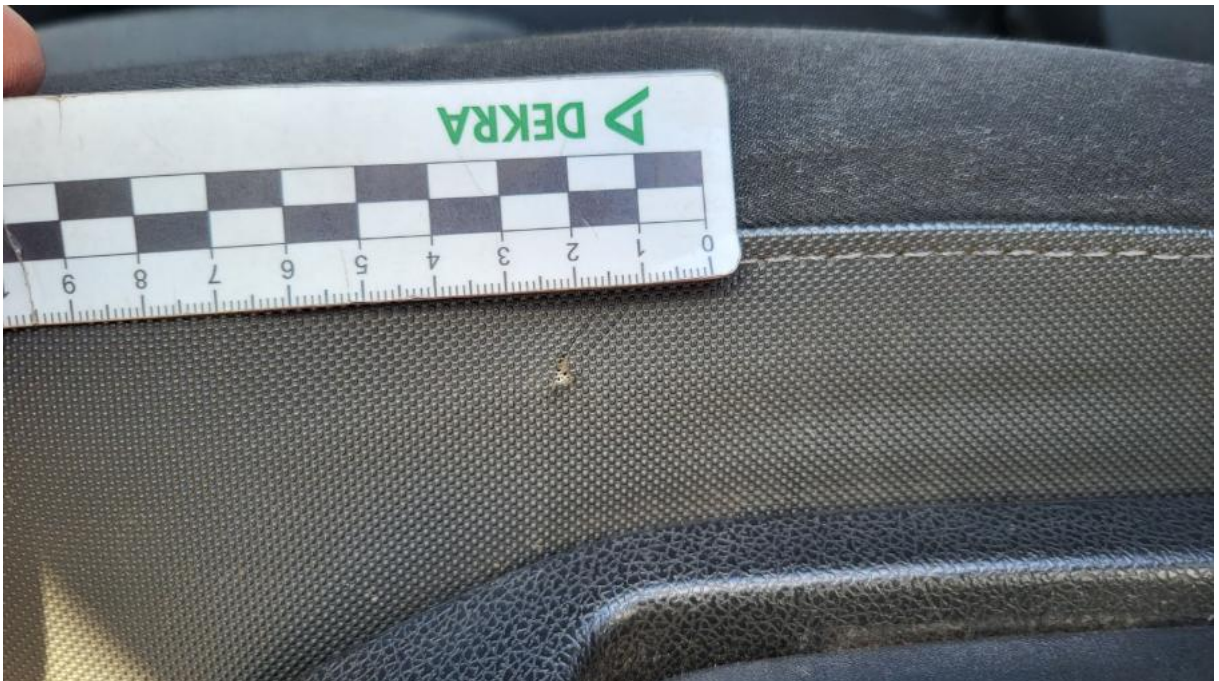
Fot. 60

Fotel prz. lew. - Pęknięcie/rozerwanie 1

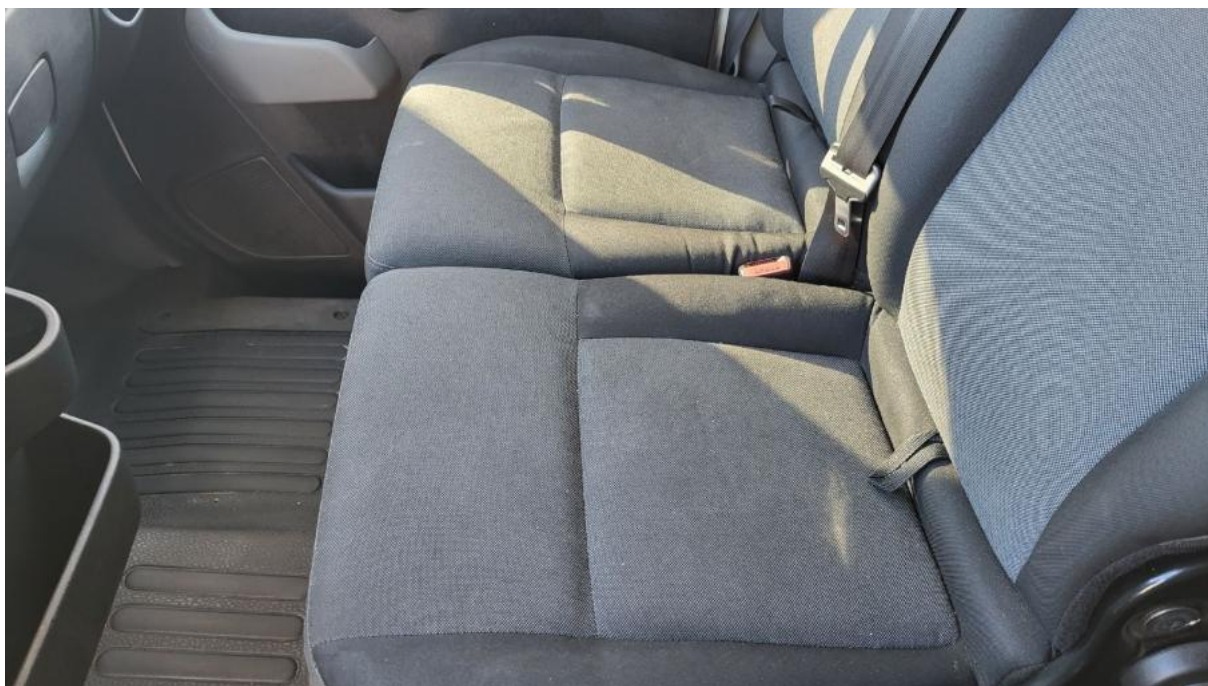
Fot. 61

Fotel prz. praw. - Inne 1

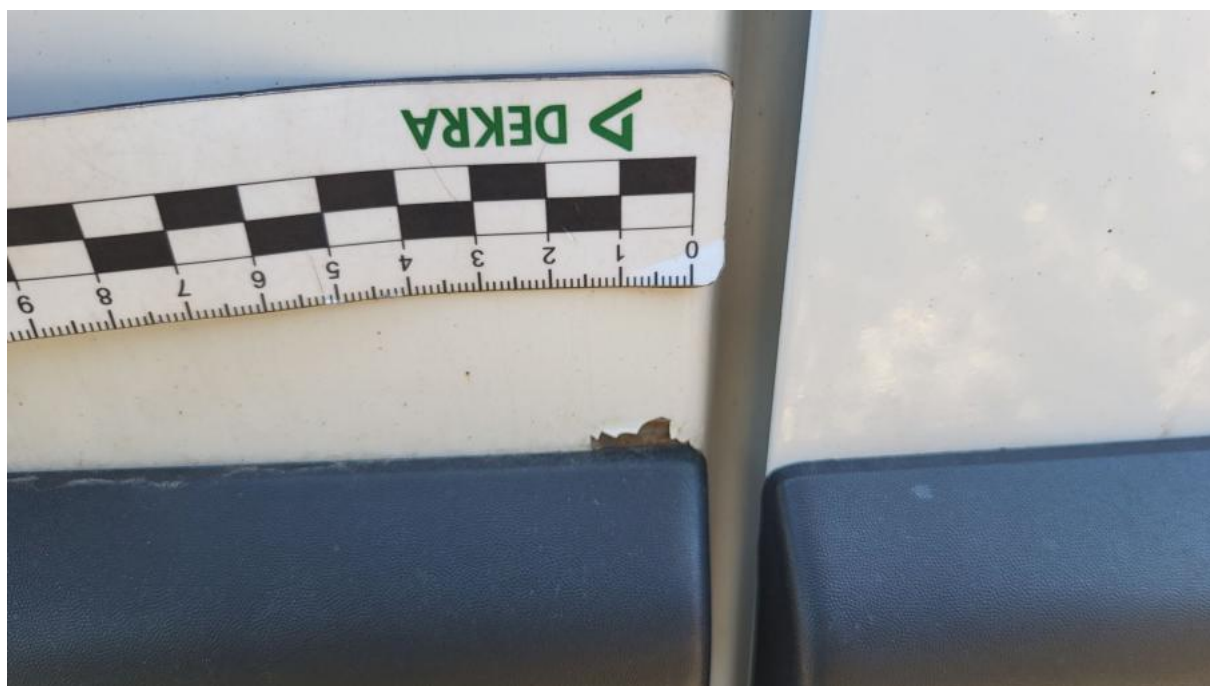
Fot. 62

Drzwi tyłu lewe - Inne 1

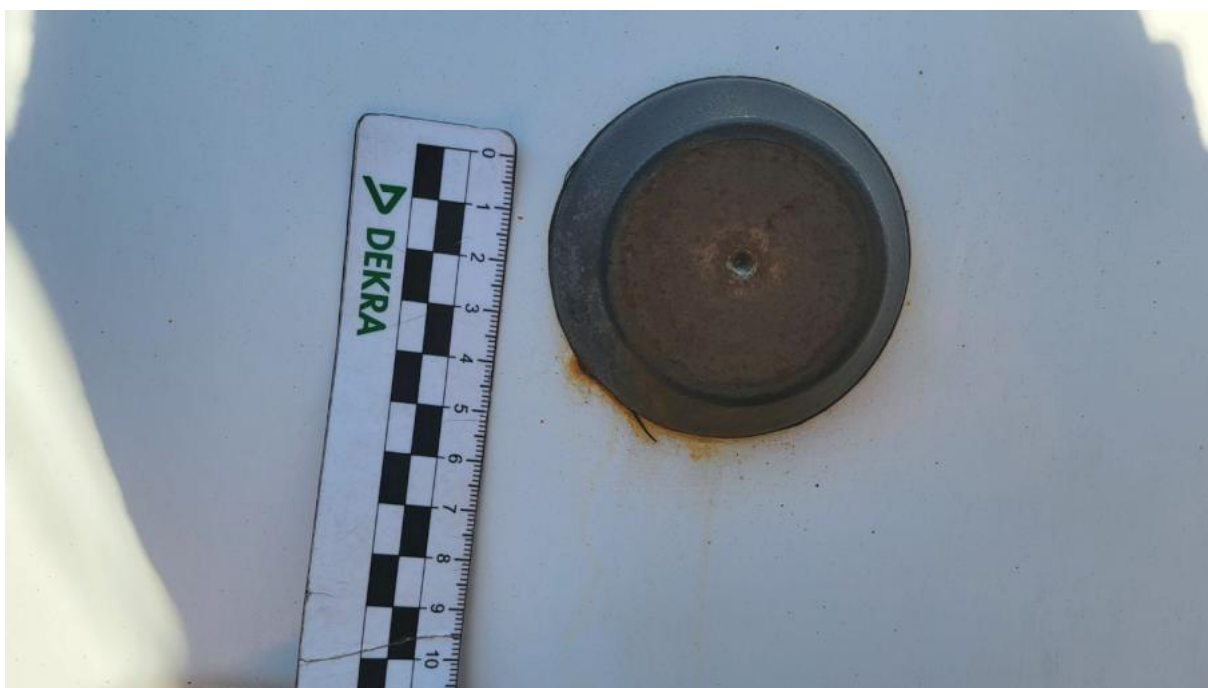
Fot. 63

Drzwi tyłu lewe - Inne 2
