Raport z oględzin pojazdu

Numer raportu	392365/3/25-9573	Data raportu	24-03-2025
Rzeczoznawca	Jan Rybołowik	Data oględzin	20-03-2025
Nr zlecenia	PCM(DZS)/GDA/18823/25/03/14	Miejsce oględzin	MASTER1 WARSZAWA/KLAUDYN, ES...

Numer identyfikacyjny (VIN)	VF1MA000960892772
Marka, model	RENAULT Master dCi 130 Eur...
Typ, wersja	Master dCi L3H2 Pack Clim
Numer rejestracyjny	WD5503R
Silnik (rodz./poj./moc)	diesel/2299 ccm/96 kW
Stan licznika	380 896 km
Data 1. rej./rok prod.	21-02-2019/2018
Data nast. bad. techn.	14-02-2025
Nadwozie	furgon, wysoki dach 4/3
Lakier	biały/2-warstwowy uni
Skrzynia biegów	manualna

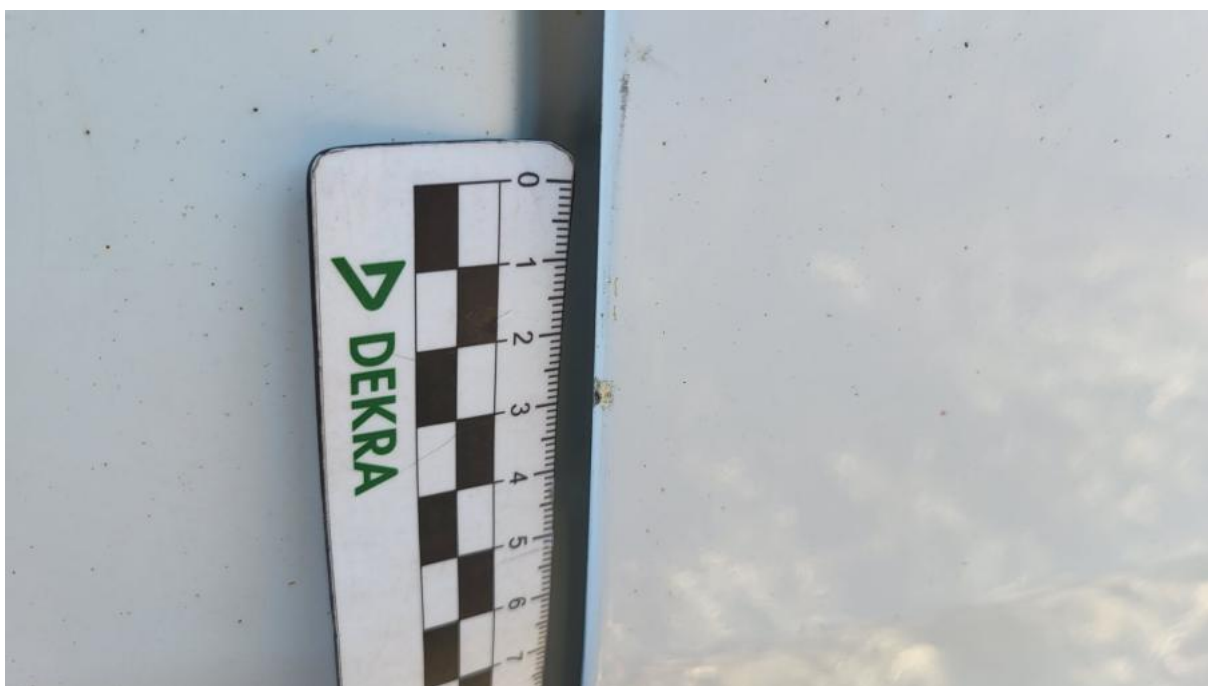
Fot. 64

Drzwi tyłu prawe - Rysa/odprysk 1
