Nr zlecenia DEKRA: SKFS/SIG/16745/25/03/06  
Nr zlecenia/szkody:  
Data zlecenia: 06-03-2025

**Dane pojazdu**

| Producent | VOLVO |
| Model | FLL 240 16t Euro 4 7142ccm - 240KM 06-09 |

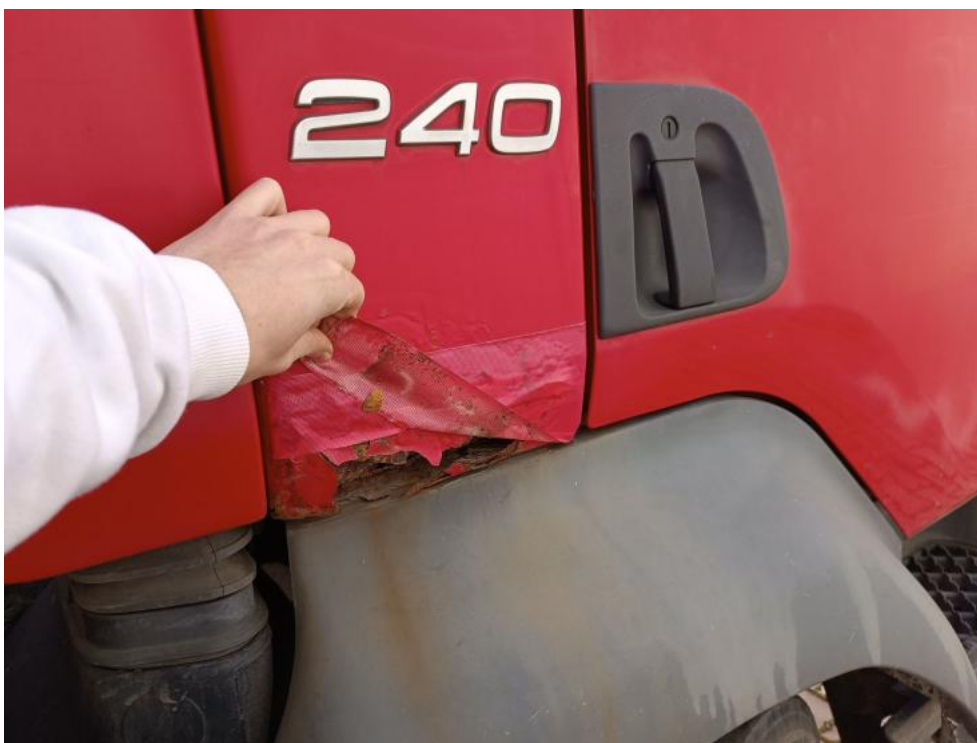
**Fot. 37.**  
strona prawa kabiny korozja

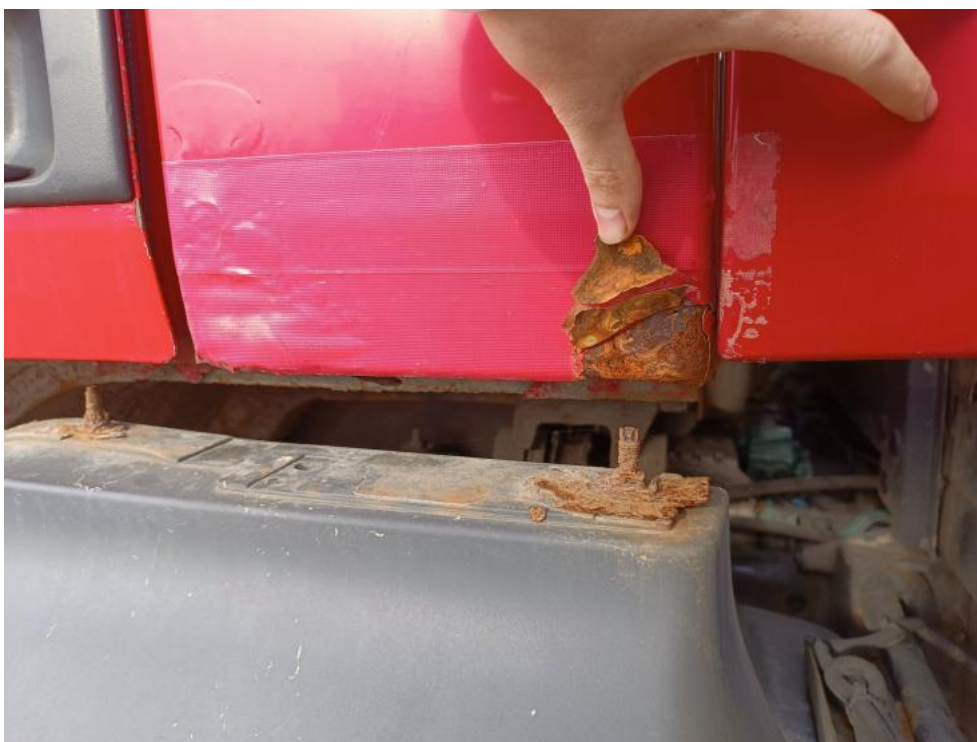
**Fot. 38.**  
strona lewa kabiny korozja

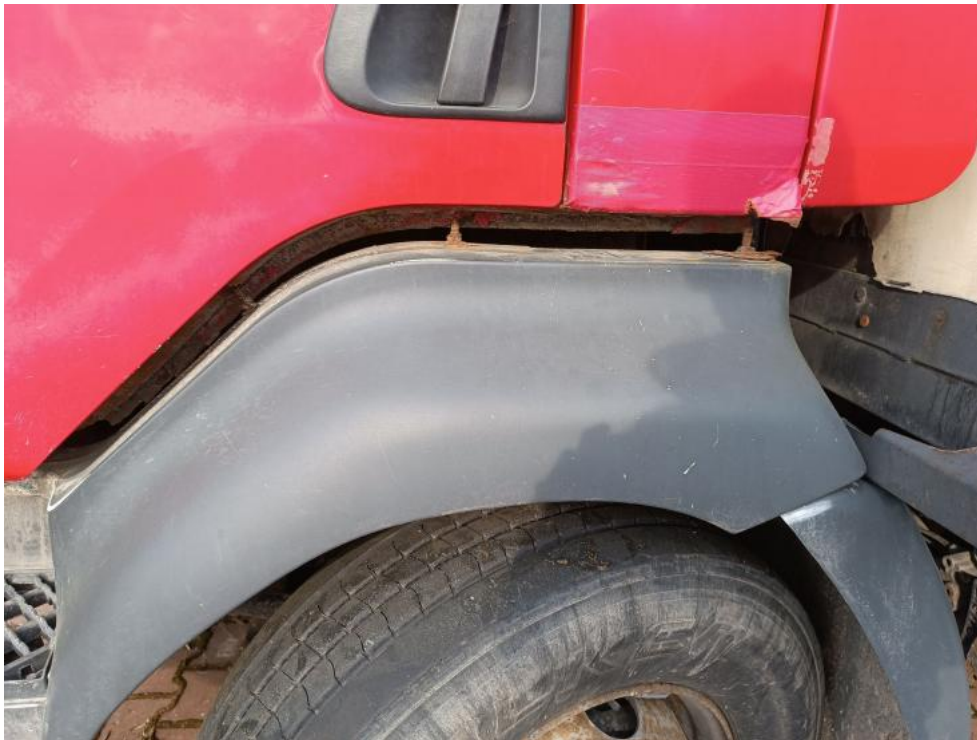
**Fot. 39.**  
nadkole lewe zgniły śruby i opadło

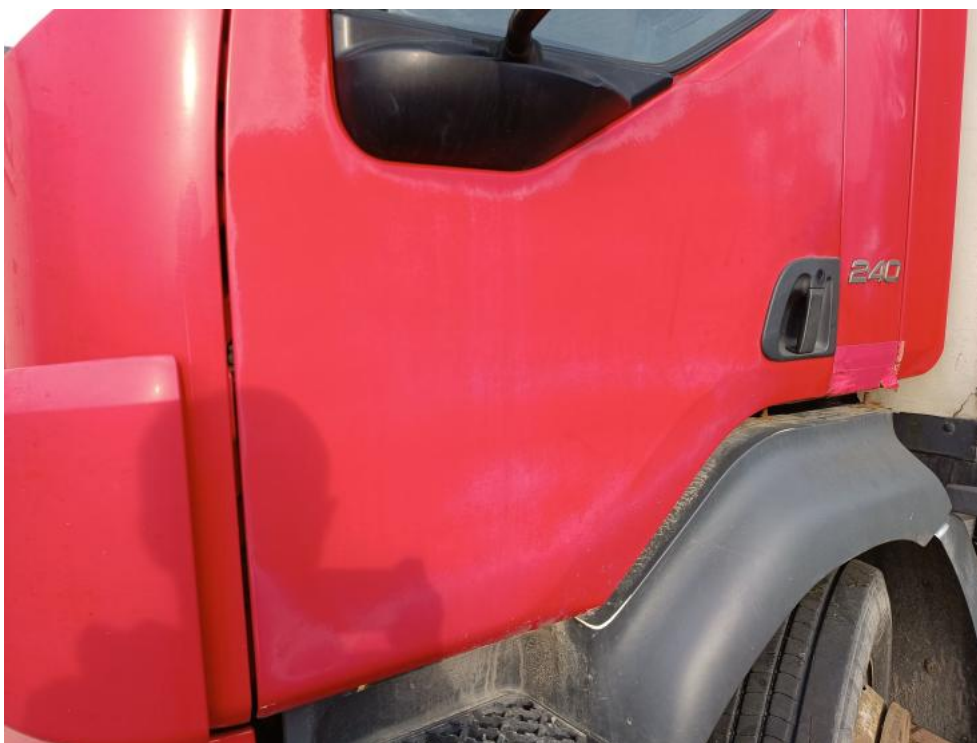
**Fot. 41.**  
cała kabina ma splewiały lakier

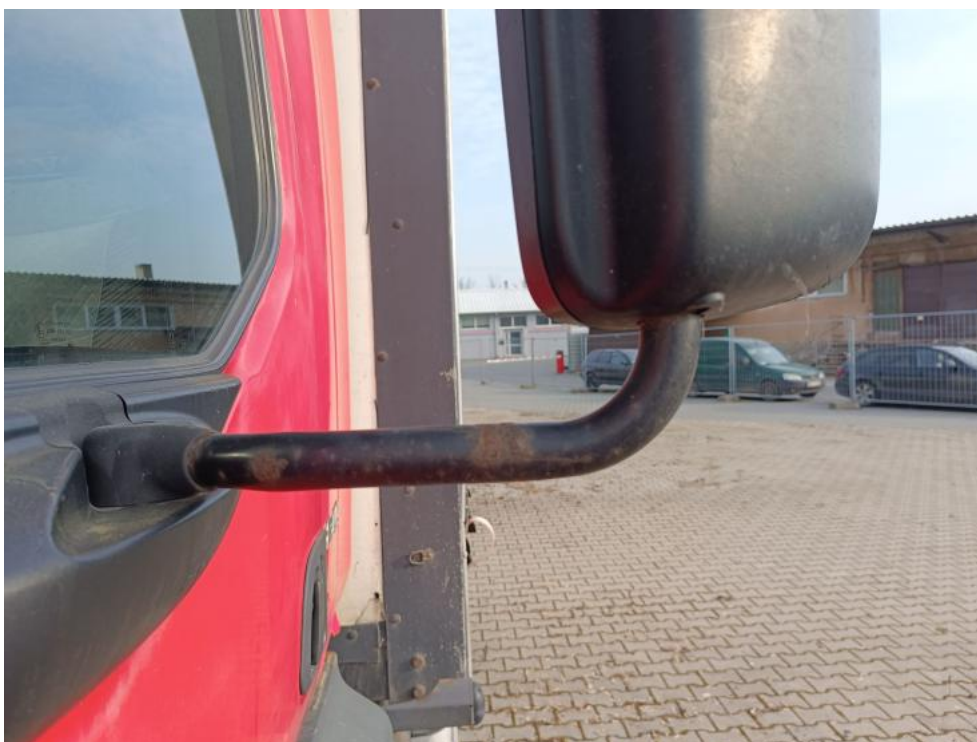
**Fot. 42.**  
ramię lusterka korozja

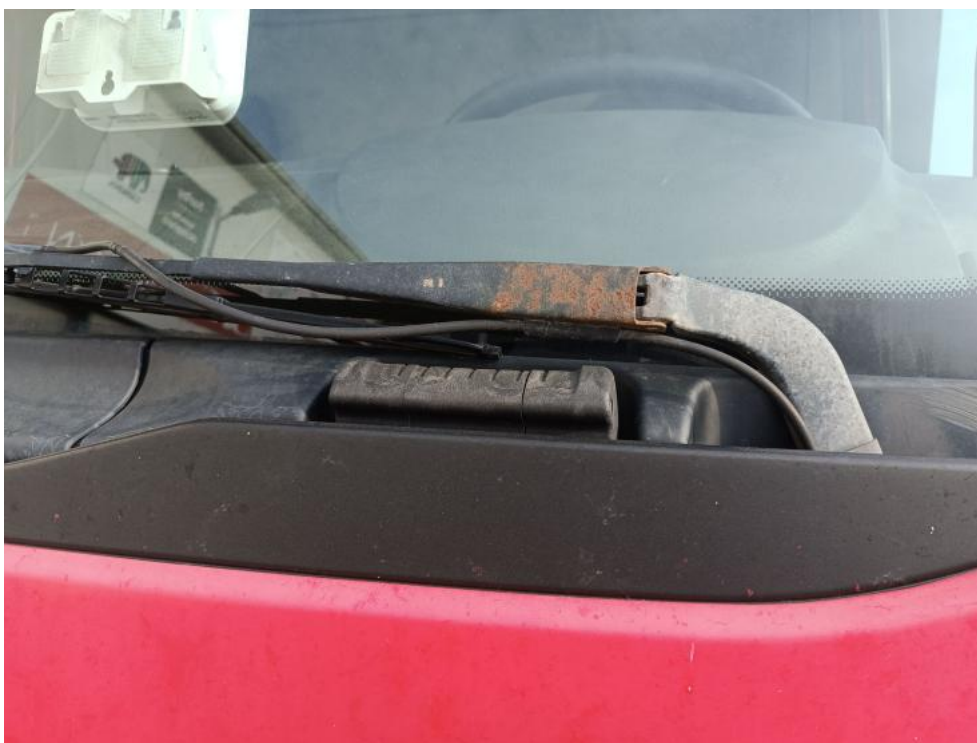
**Fot. 43.**  
ramię wycieraczki korozja

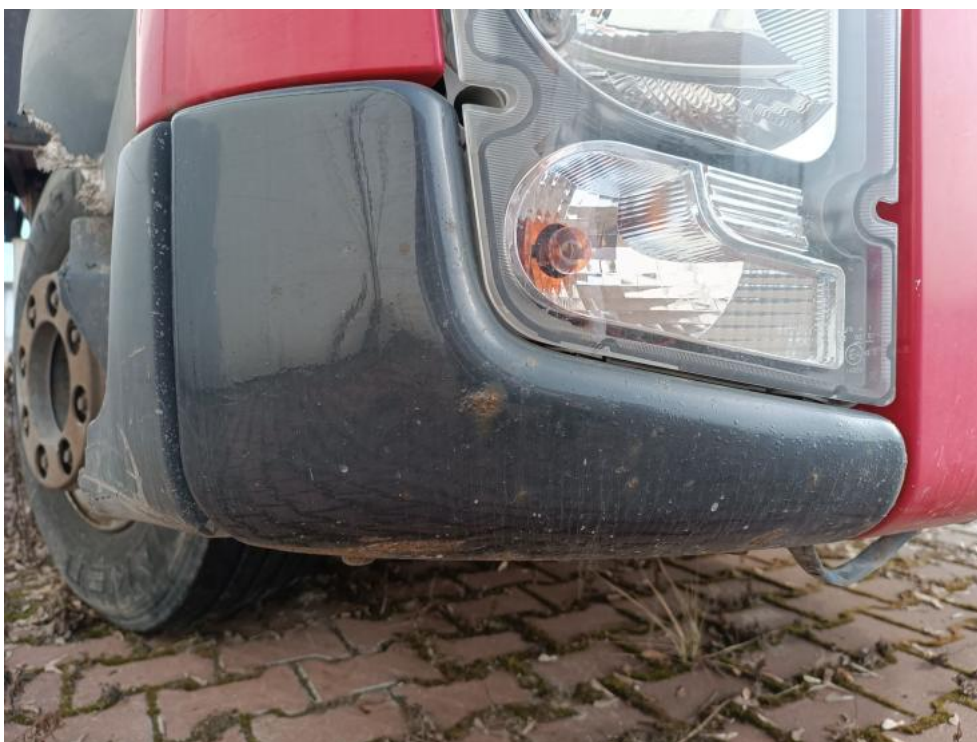
**Fot. 44.**  
narożnik zderzaka przód prawy korozja

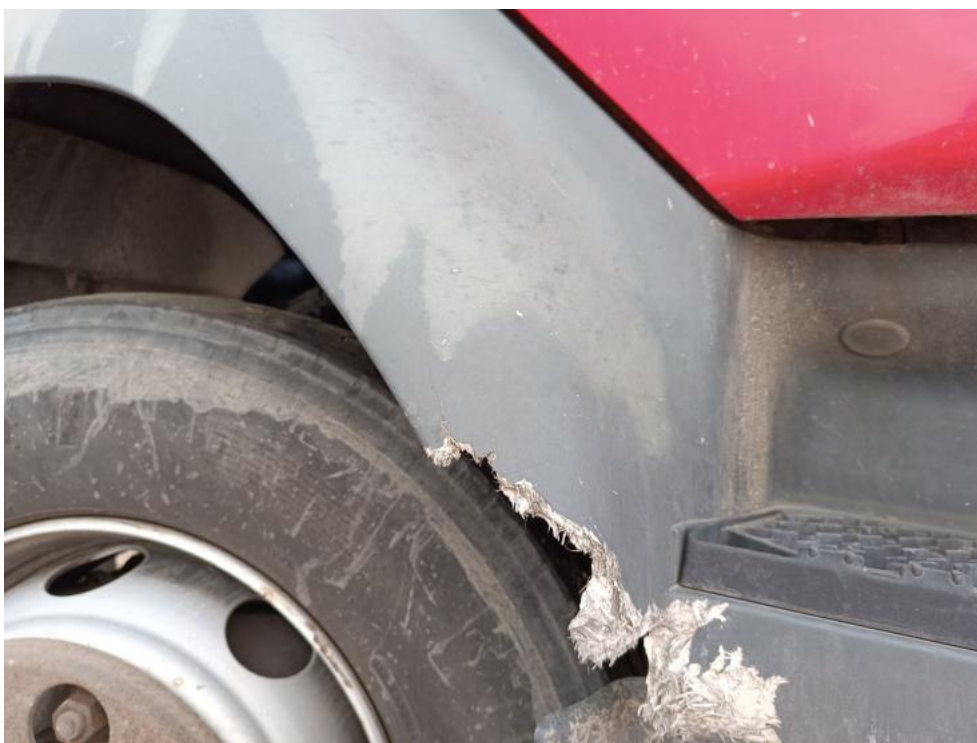
**Fot. 45.**  
nadkole prawe rozerwane

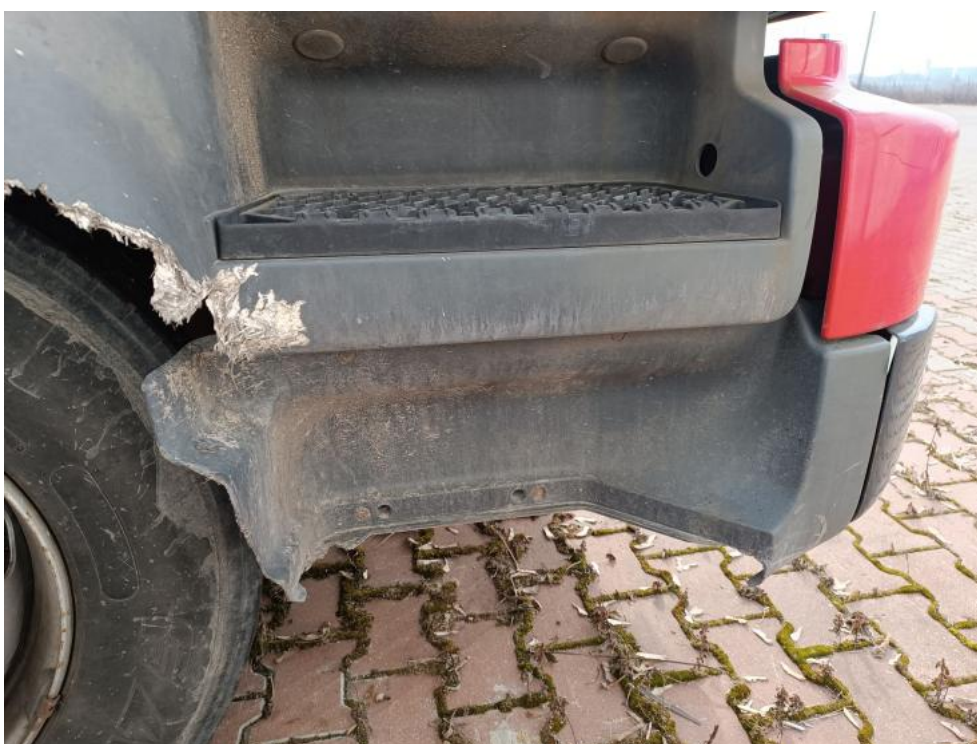
**Fot. 46.**  
schodki prawe połamane

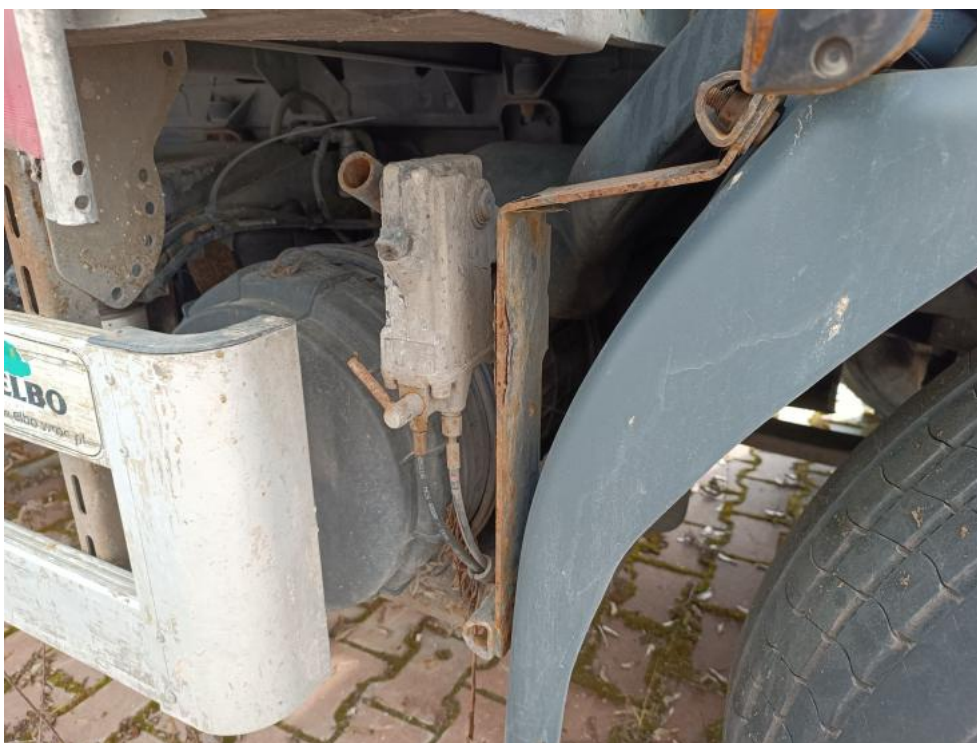
**Fot. 47.**  
wspornik za kabiną korozja

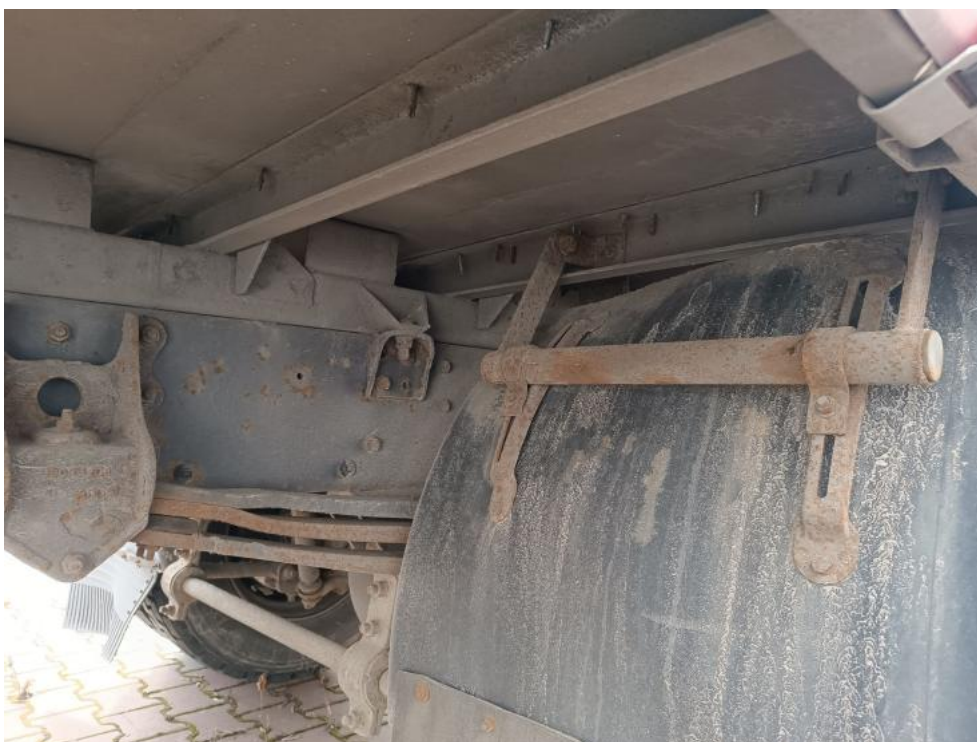
**Fot. 48.**  
uchwyt błotnika tył korozja

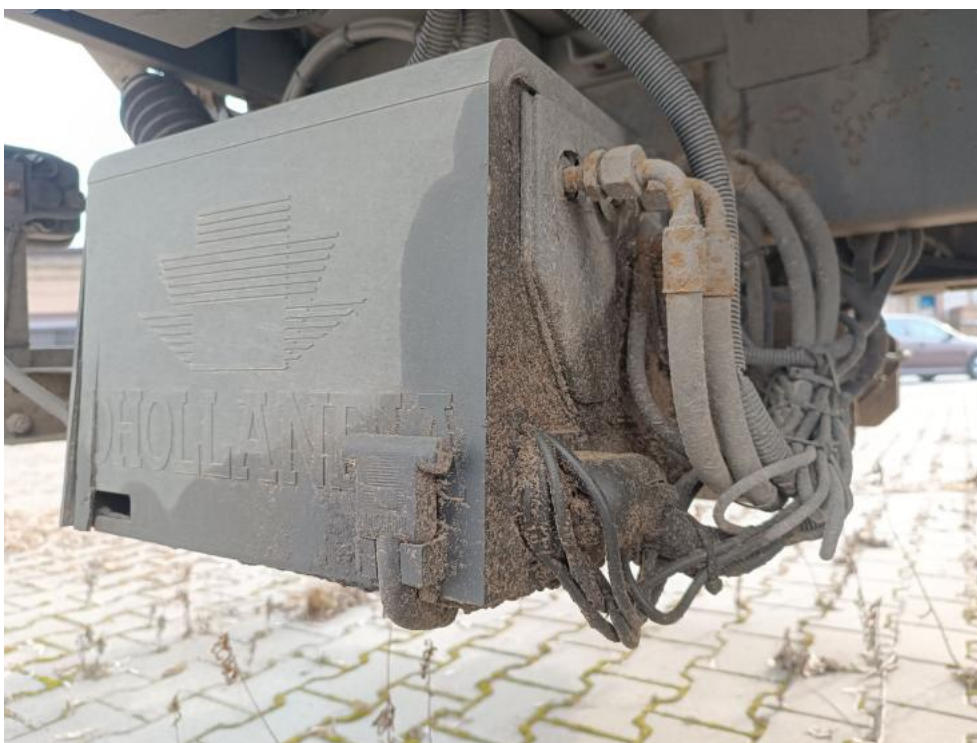
**Fot. 49.**  
winda zapoczenie olejowe

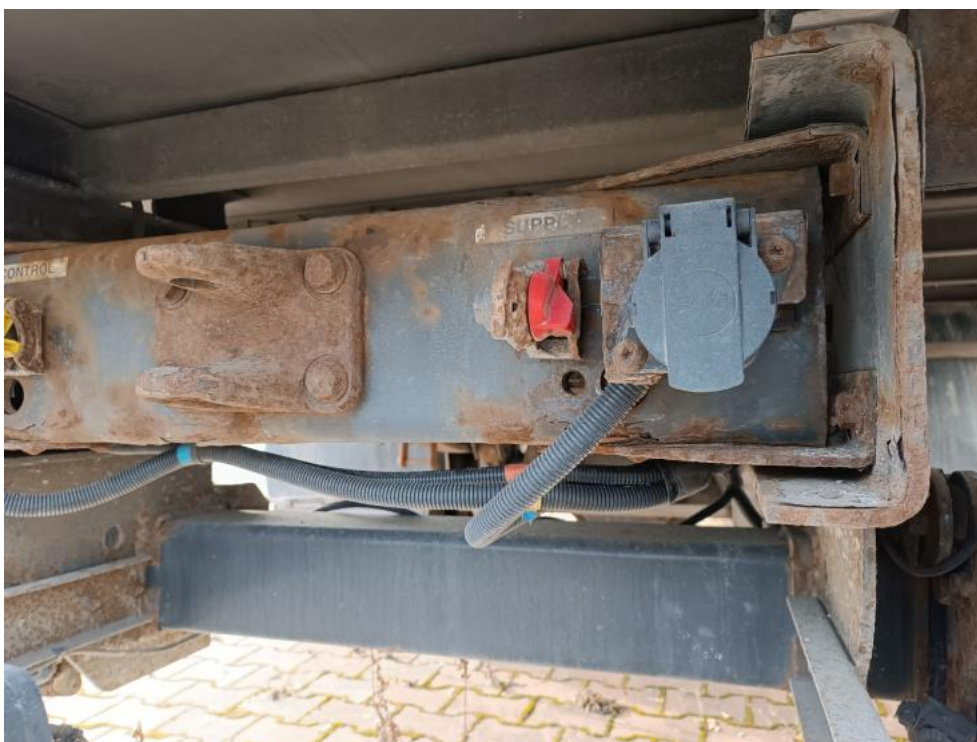
**Fot. 50.**  
belka tylna korozja

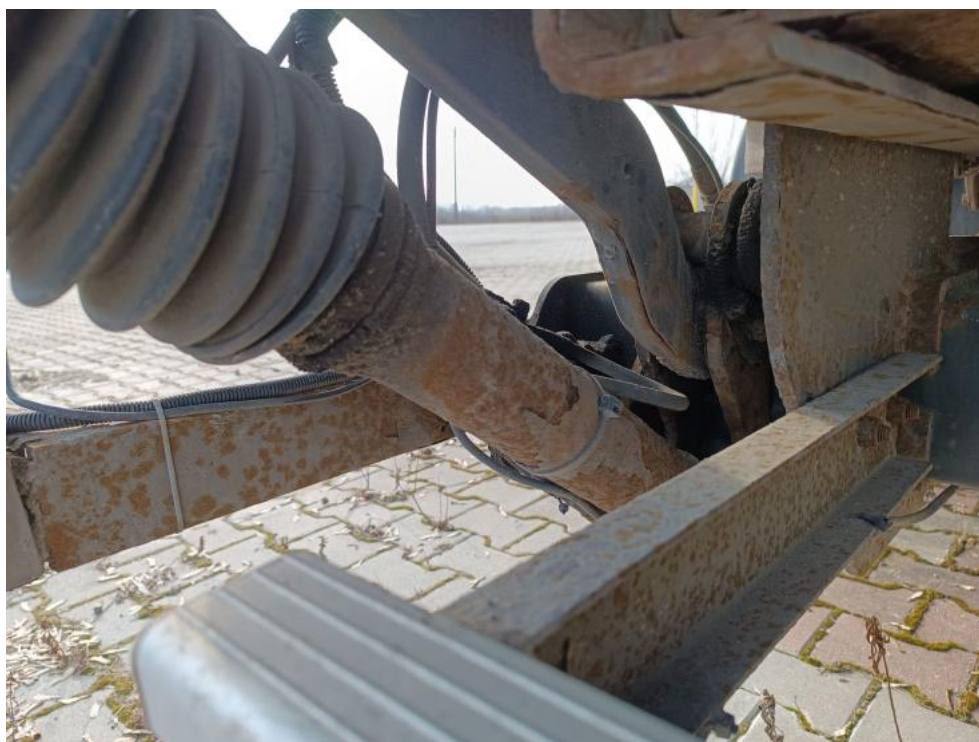
**Fot. 52.**  
siłowniki korozja

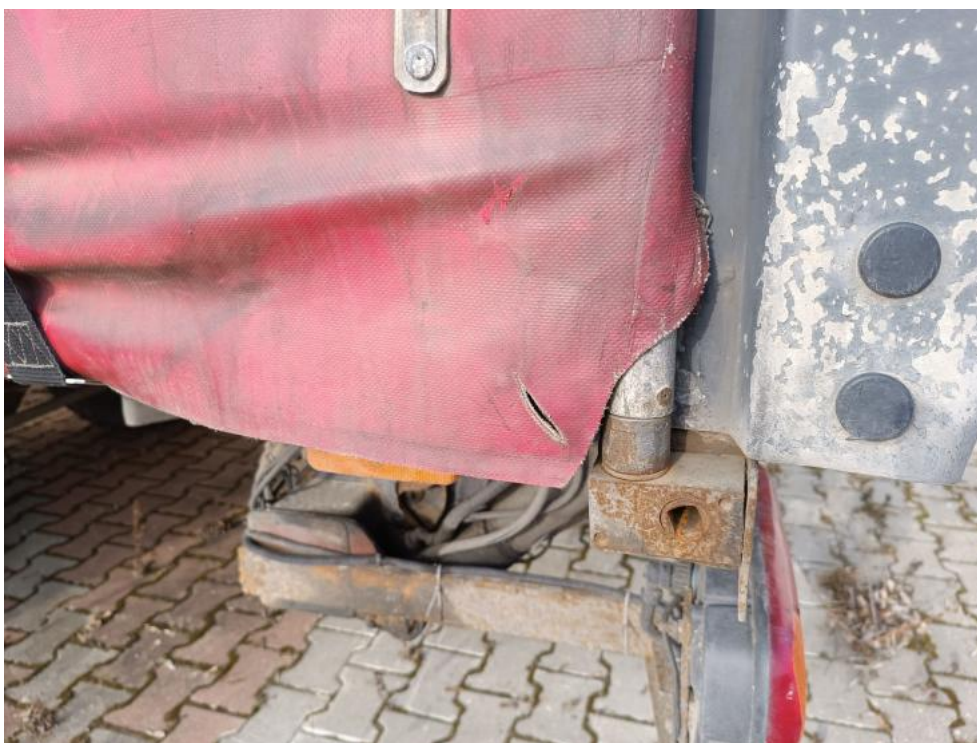
**Fot. 53.**  
plandeka rozerwanie lewa strona przy windzie

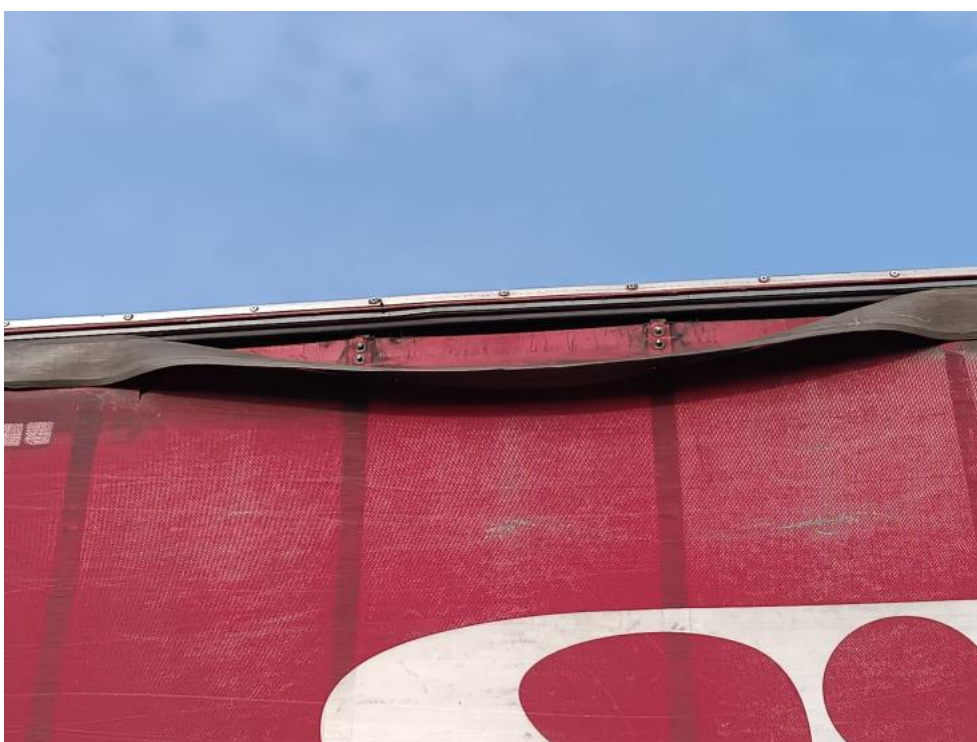
**Fot. 54.**  
plandeka lewa strona uszkodzona góra

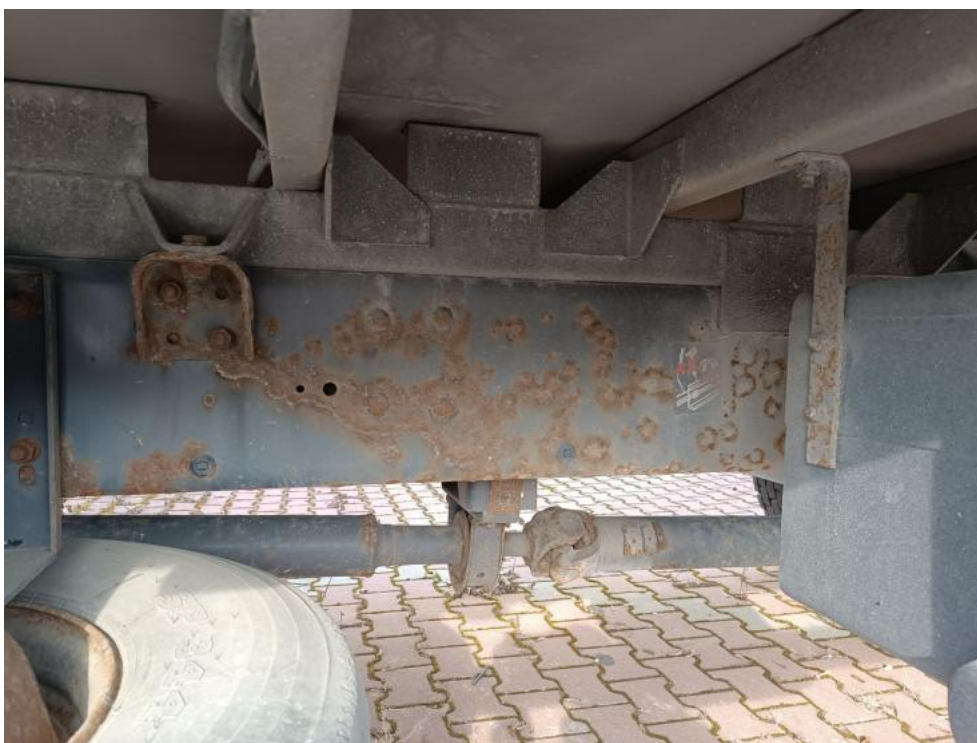
| Nazwa elementu | Rodzaj uszkodzenia | Umiejscowienie |
|---|---|---|
| Rama | korozja | Środek |

**Fot. 55.**  
rama zardzewiała

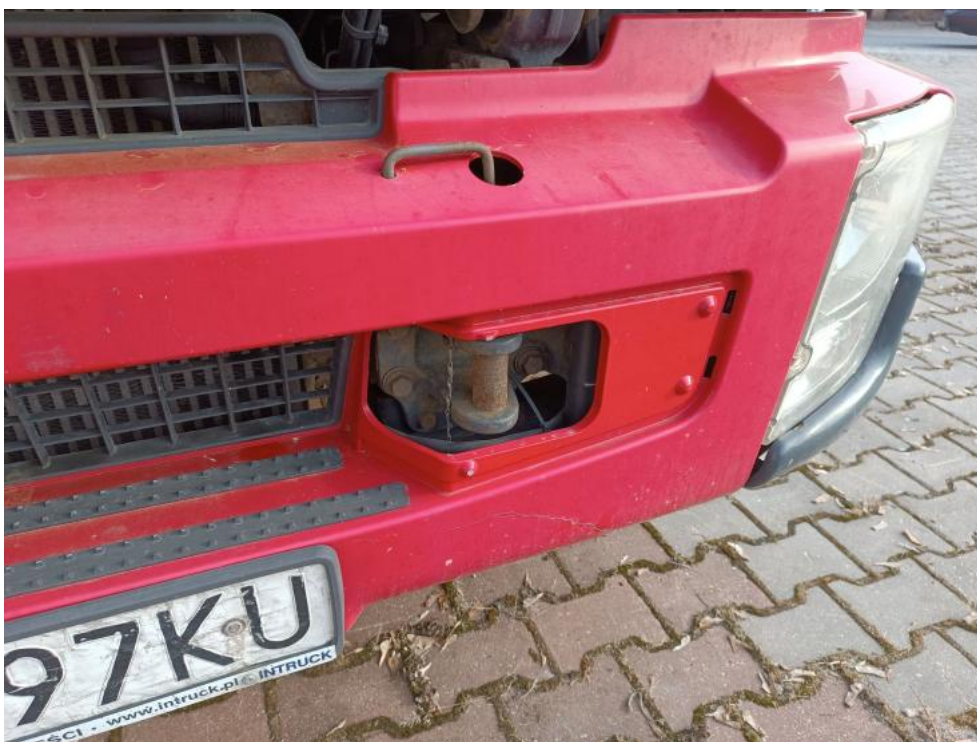
**Fot. 58.**  
brak lewej zaślepki zderzaka przedniego

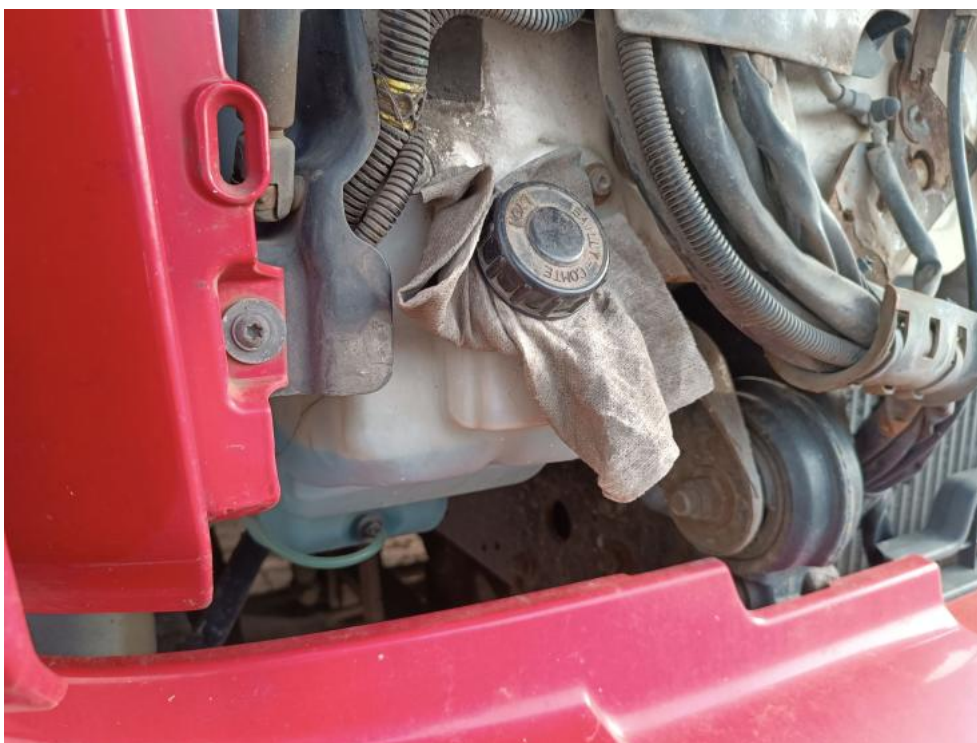
**Fot. 61.**  
korek prawdopodobnie nieszczelny

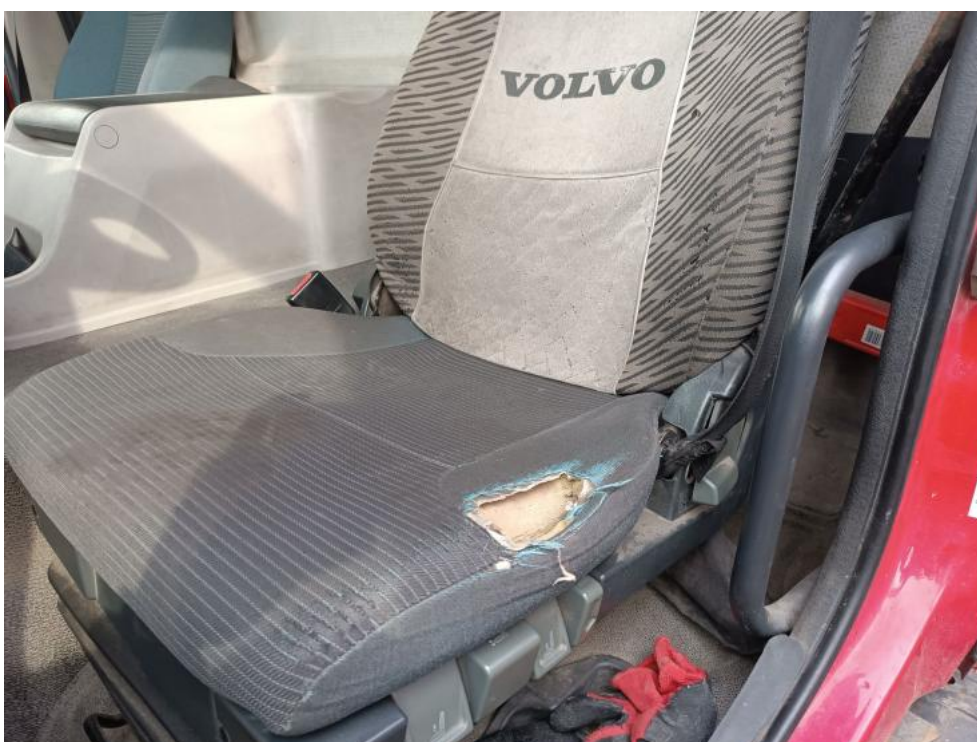
**Fot. 68.**  
fotel porwany

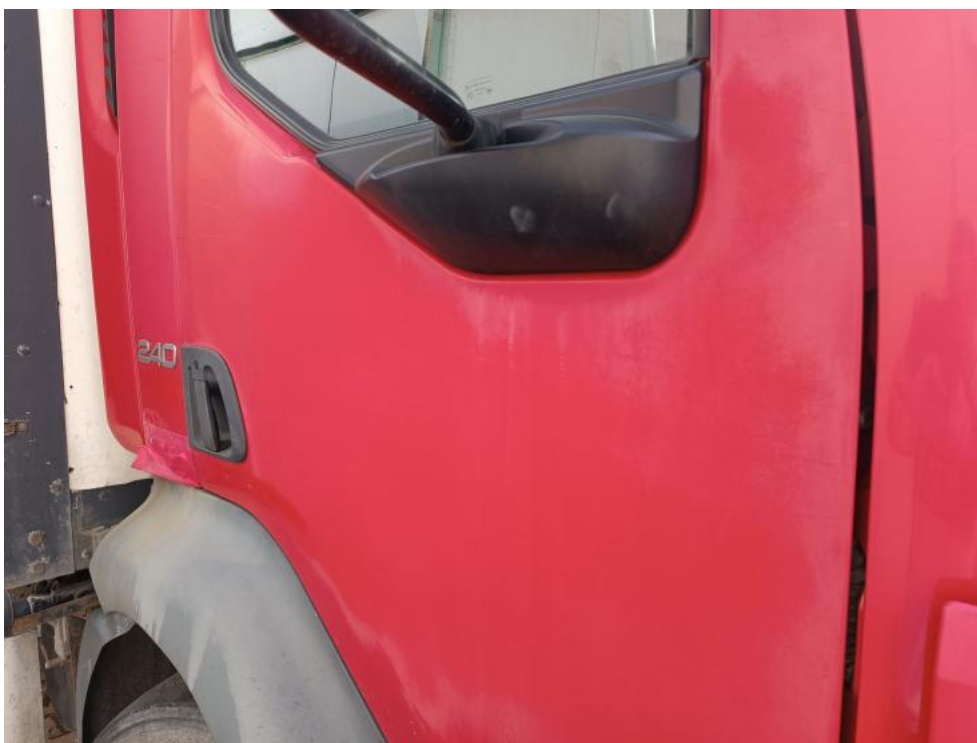
| Nazwa elementu | Rodzaj uszkodzenia | Umiejscowienie |
|---|---|---|
| Drzwi P | inne | Strona prawa |

**Fot. 81.**  
Drzwi P - inne 1

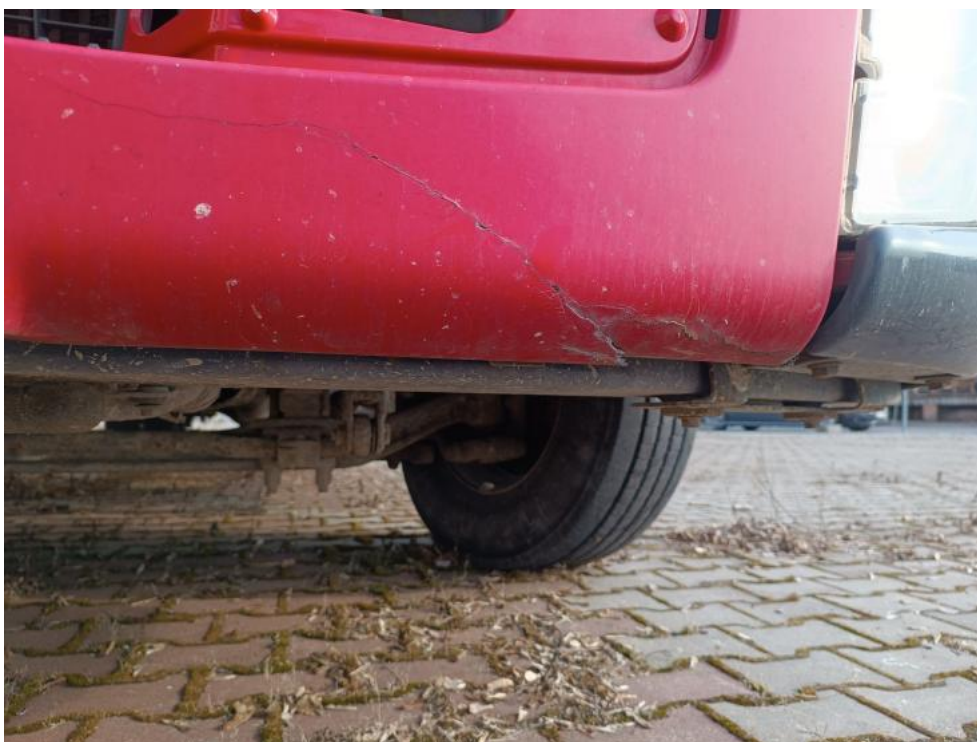
| Nazwa elementu | Rodzaj uszkodzenia | Umiejscowienie |
|---|---|---|
| Zderzak prz. lakier. PRZ | pęknięcie | Przód |

Zderzak prz. lakier. PRZ - pęknięcie 1

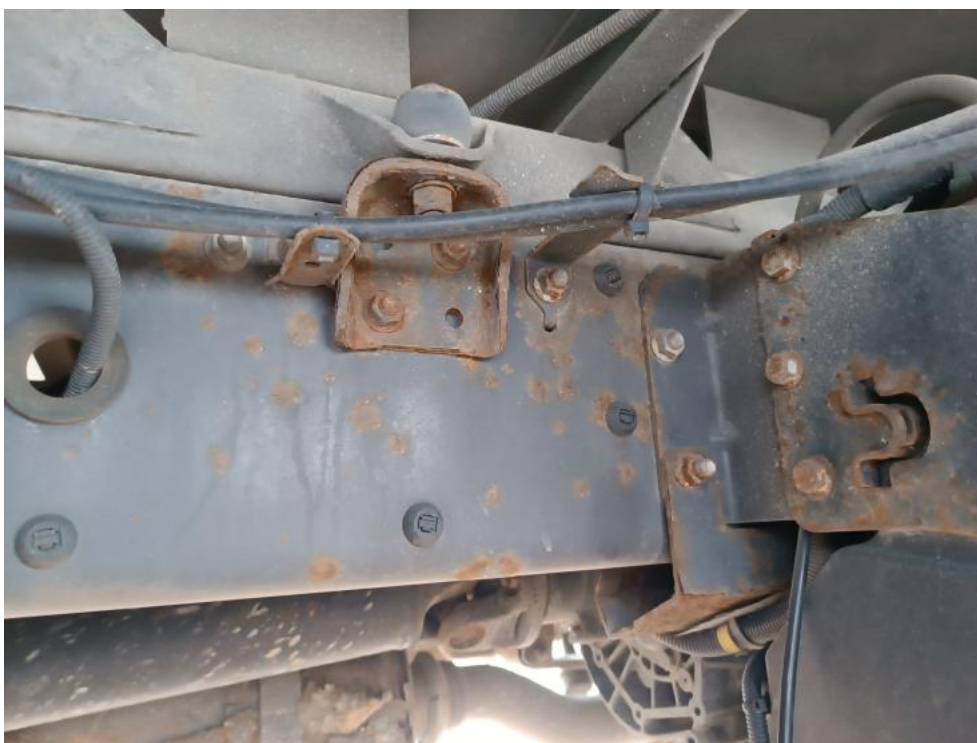
**Fot. 85.**  
Rama - korozja 1

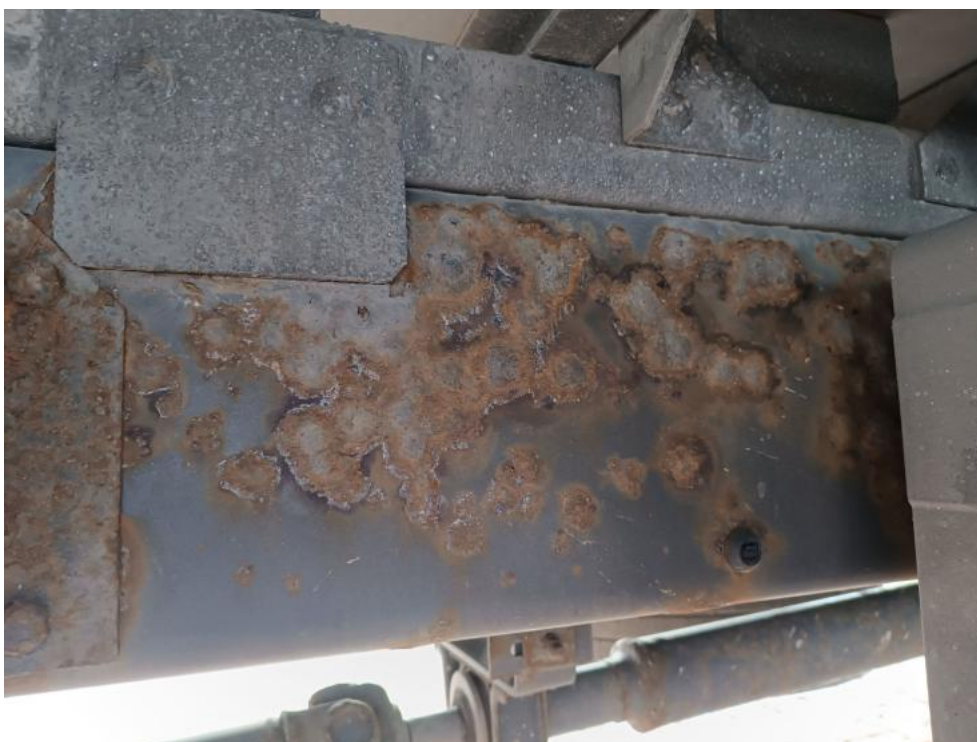
**Fot. 86.**  
Rama - korozja 2

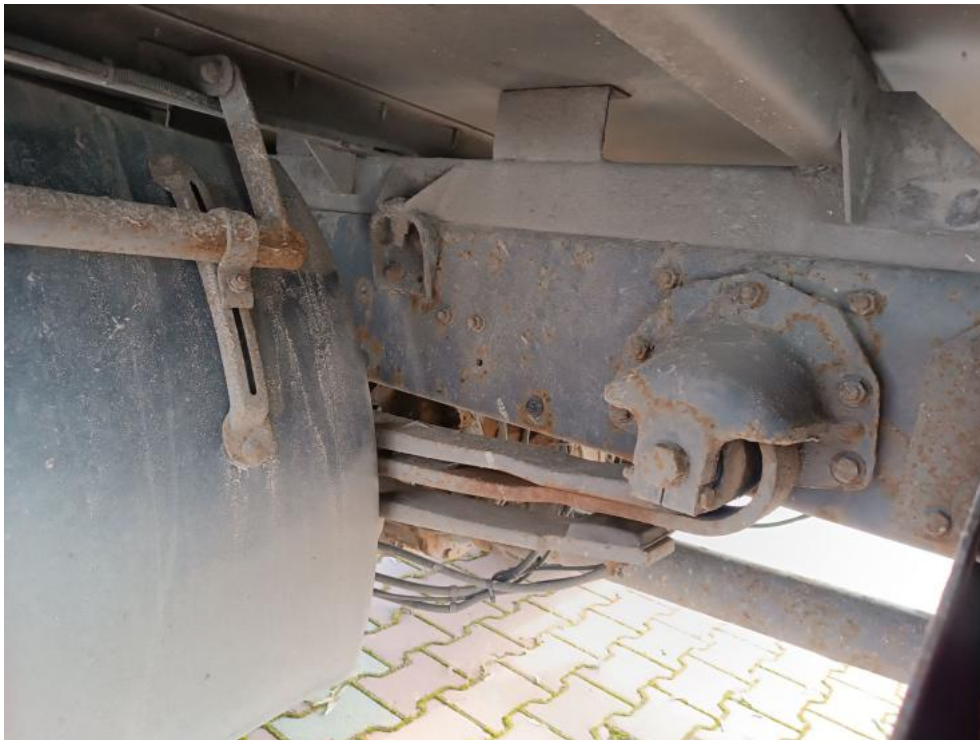
**Fot. 87.**  
Rama() - korozja 3

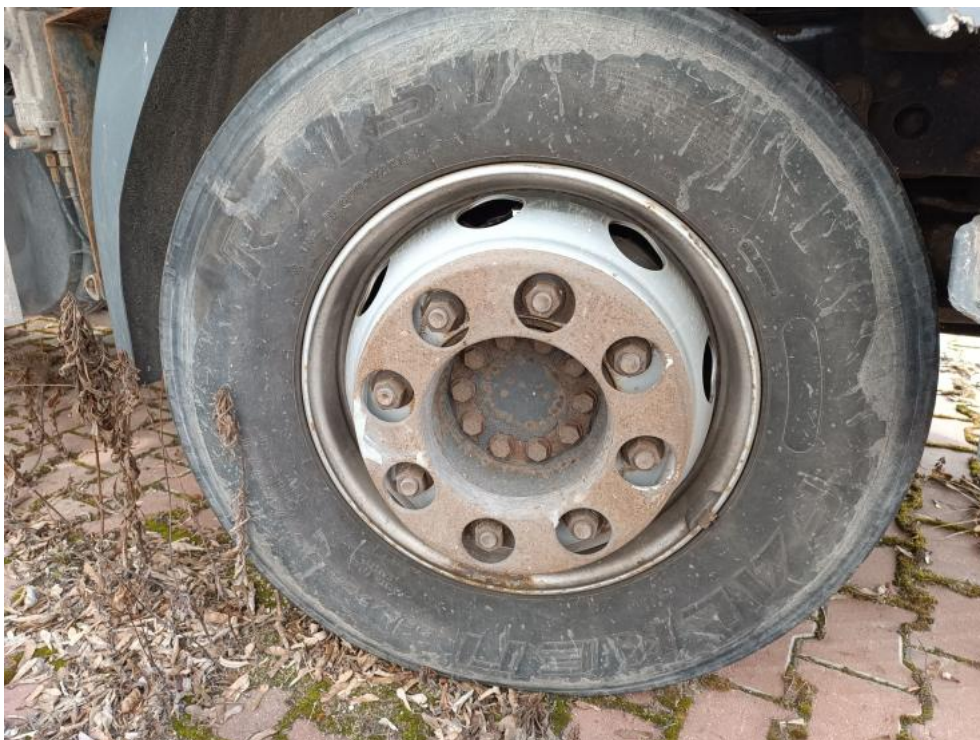
| Nazwa elementu | Rodzaj uszkodzenia | Umiejscowienie |
|---|---|---|
| Felga osi I stal. P | korozja | Strona prawa |

**Fot. 88.**  
Felga osi I stal. P - korozja 1

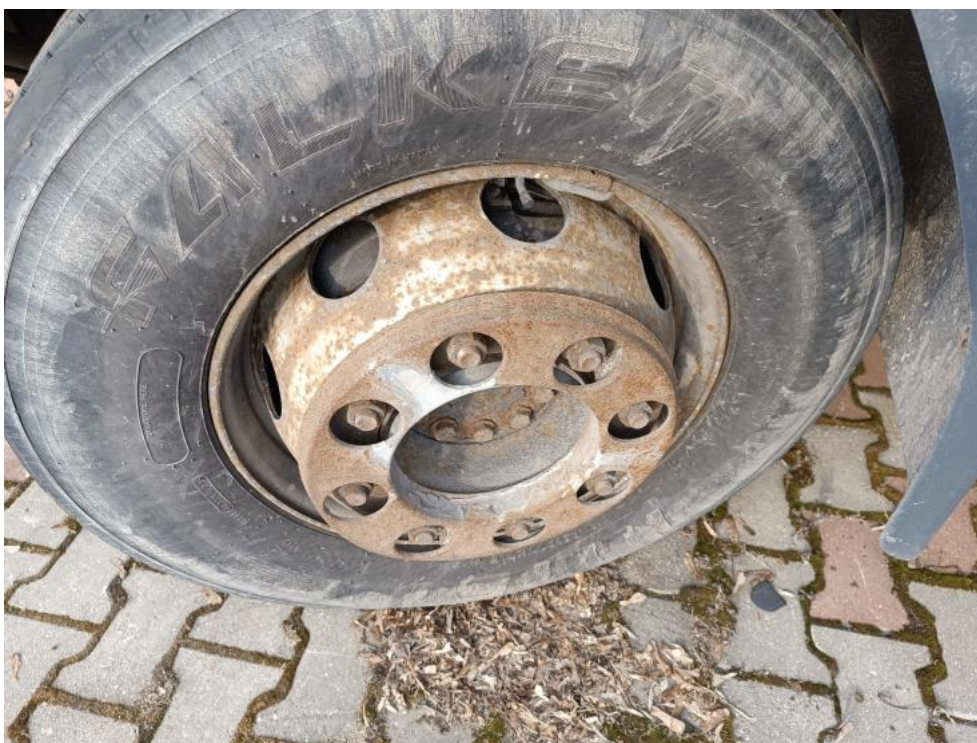
| Nazwa elementu | Rodzaj uszkodzenia | Umiejscowienie |
|---|---|---|
| Felga osi I stal. L | korozja | Strona lewa |

Felga osi I stal. L - korozja 1

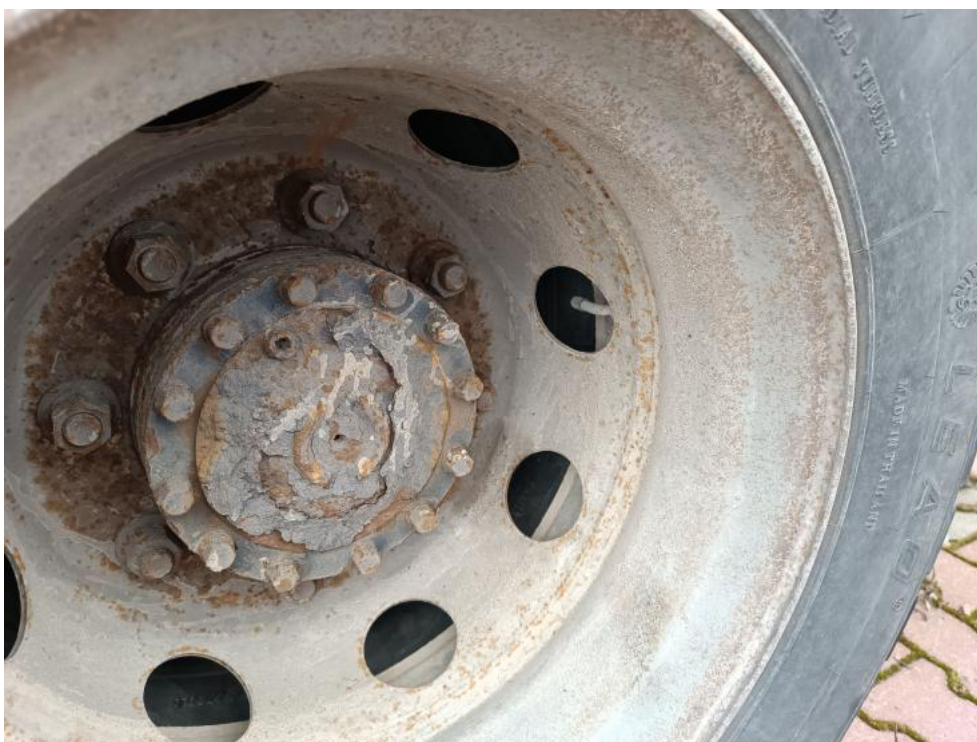
| Nazwa elementu | Rodzaj uszkodzenia | Umiejscowienie |
|---|---|---|
| Felga osi II stal. P | korozja | Osie/koła str. prawa |

Felga osi II stal. P - korozja 1

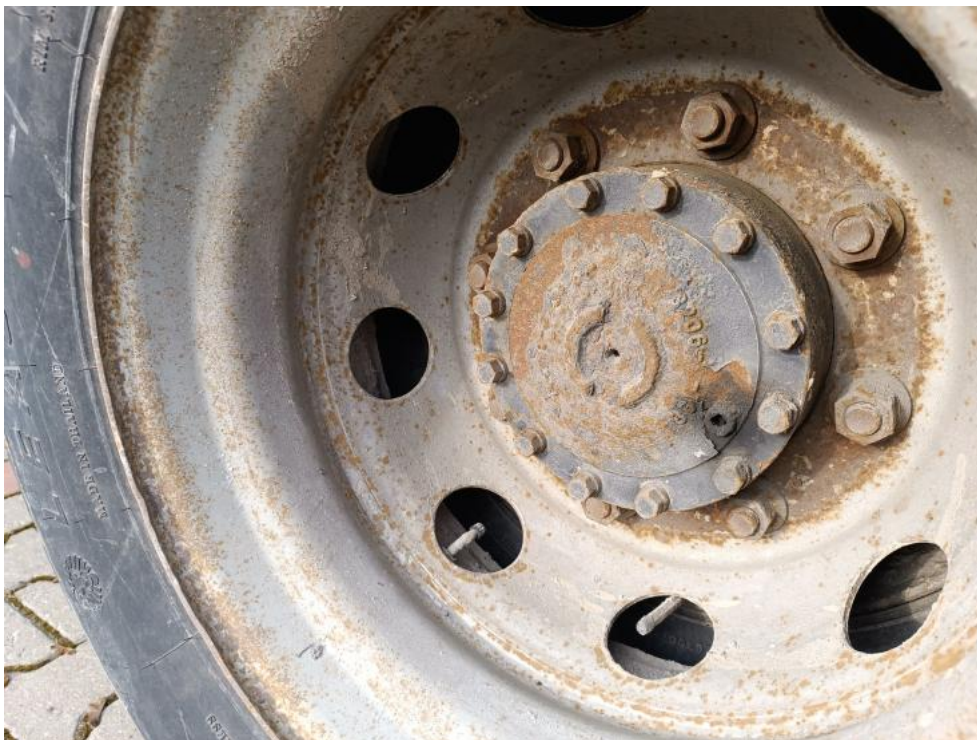
| Nazwa elementu | Rodzaj uszkodzenia | Umiejscowienie |
|---|---|---|
| Felga osi II stal. L | korozja | Osie/koła str. lewa |

Felga osi II stal. L - korozja 1
