Raport z oględzin pojazdu

Numer raportu	214188/3/25-11401	Data raportu	07-03-2025
Rzeczoznawcy	Rafał Sypułek mgr inż. Przemysław Ostap	Data oględzin	06-03-2025
Nr zlecenia	PCM(DZS)/GDA/15605/25/03/03	Miejsce oględzin	MASTER1 MYSŁOWICE, OBRZEŻNA PŁ.

Numer identyfikacyjny (VIN)	W0LGT8EM9F1042863
Marka, model	OPEL Insignia A Sports Tourer...
Typ, wersja	Insignia 2.0 CDTI Cosmo aut
Numer rejestracyjny	DW5ME11
Silnik (rodz./poj./moc)	diesel/1956 ccm/120 kW
Stan licznika	253 677 km
Data 1. rej./rok prod.	03-04-2015/2015
Data nast. bad. techn.	04-04-2025
Nadwozie	KOM 5/5
Lakier	biały/UNI
Skrzynia biegów	automatyczna

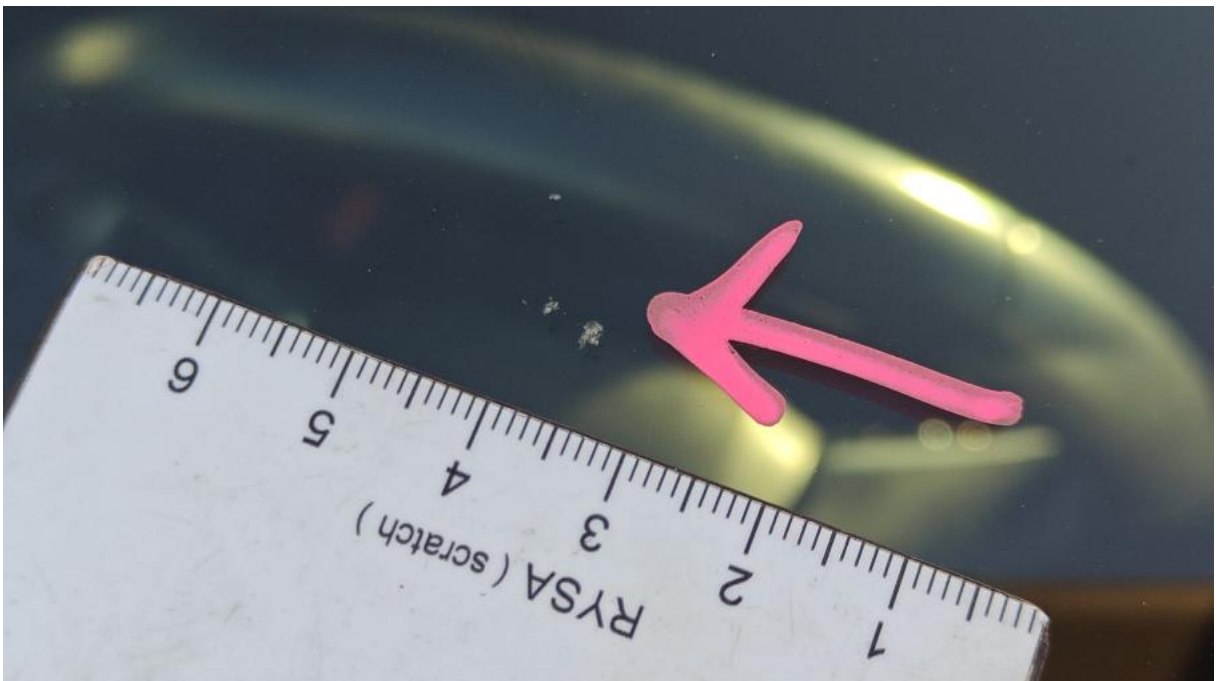
Fot. 46

Szyba czołowa - Rysa/odprysk 1

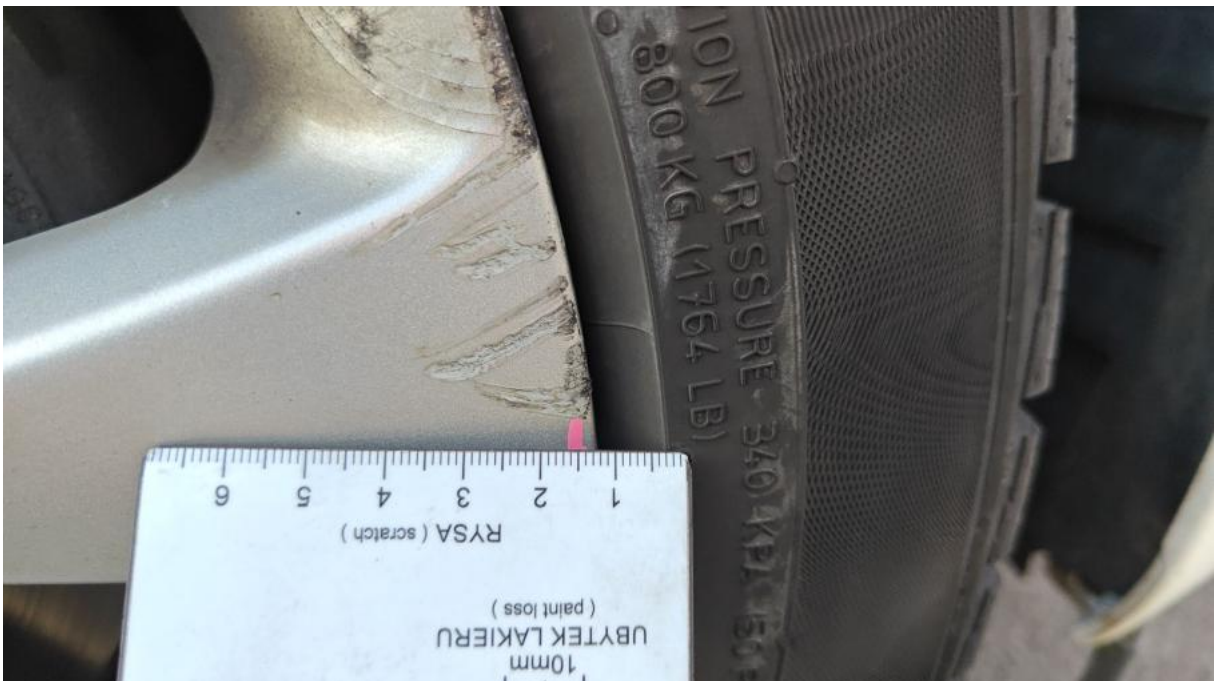
Fot. 48

Felga aluminiowa przednia P - Rysa/odprysk 1

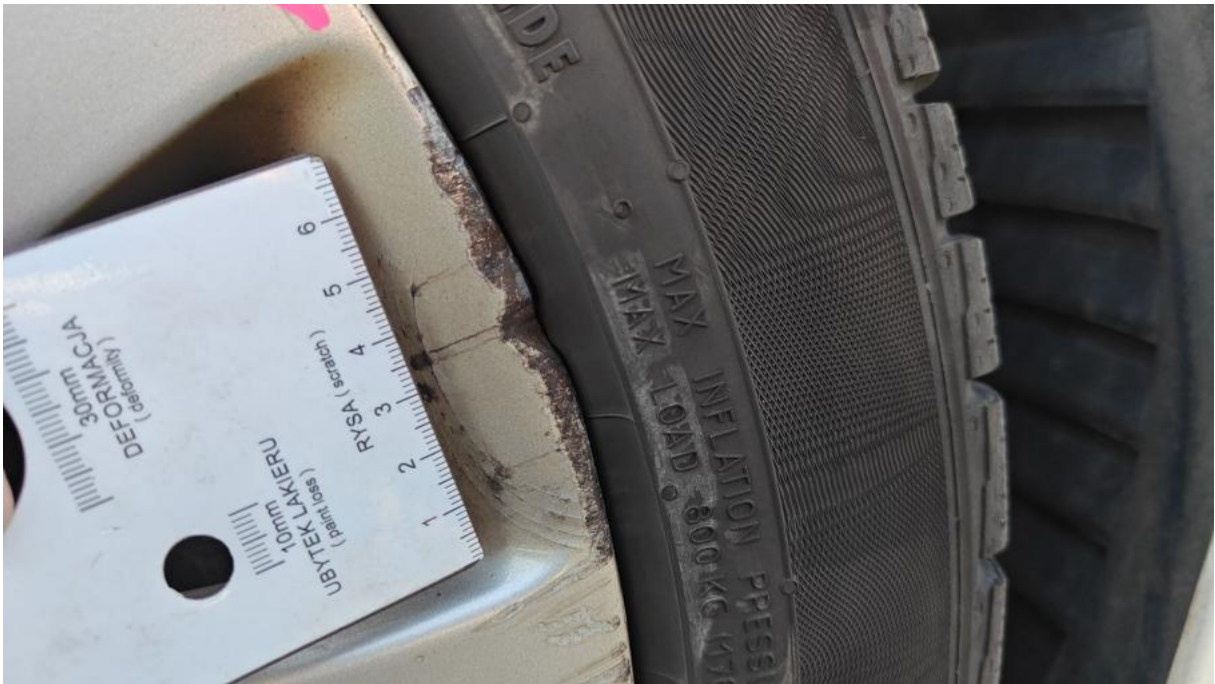
Fot. 49

Felga aluminiowa przednia P - Inne 1

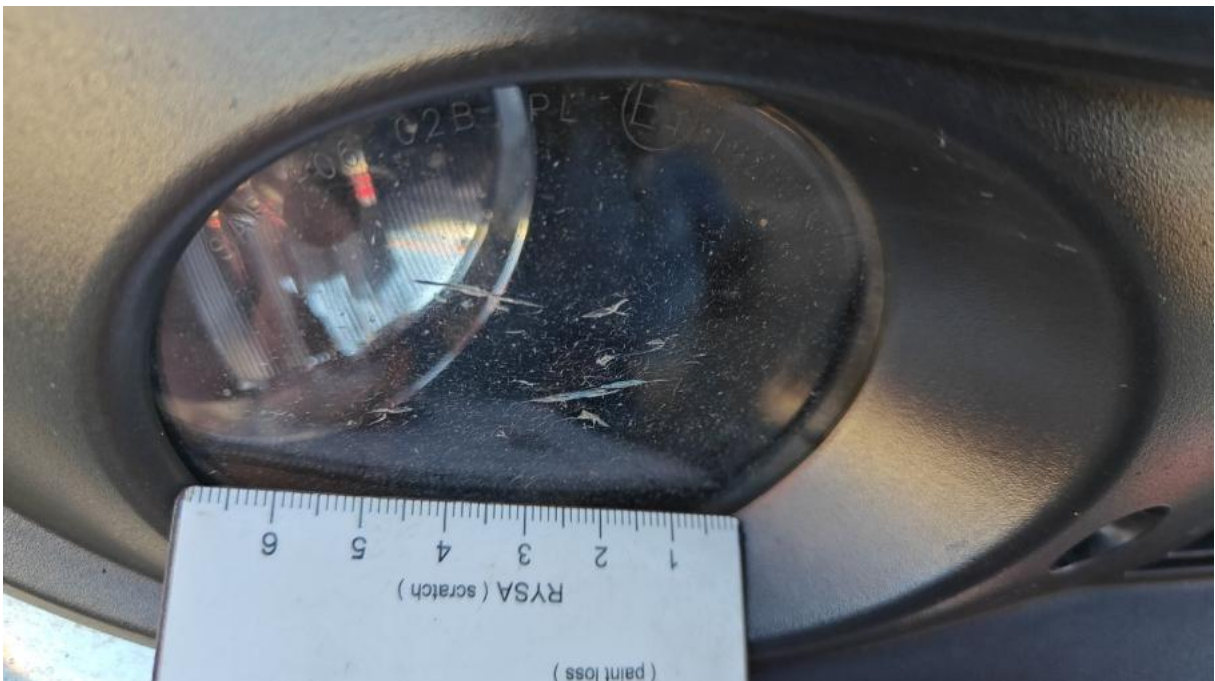
Fot. 50

Reflektor przeciwmgielny P - Rysa/odprysk 1

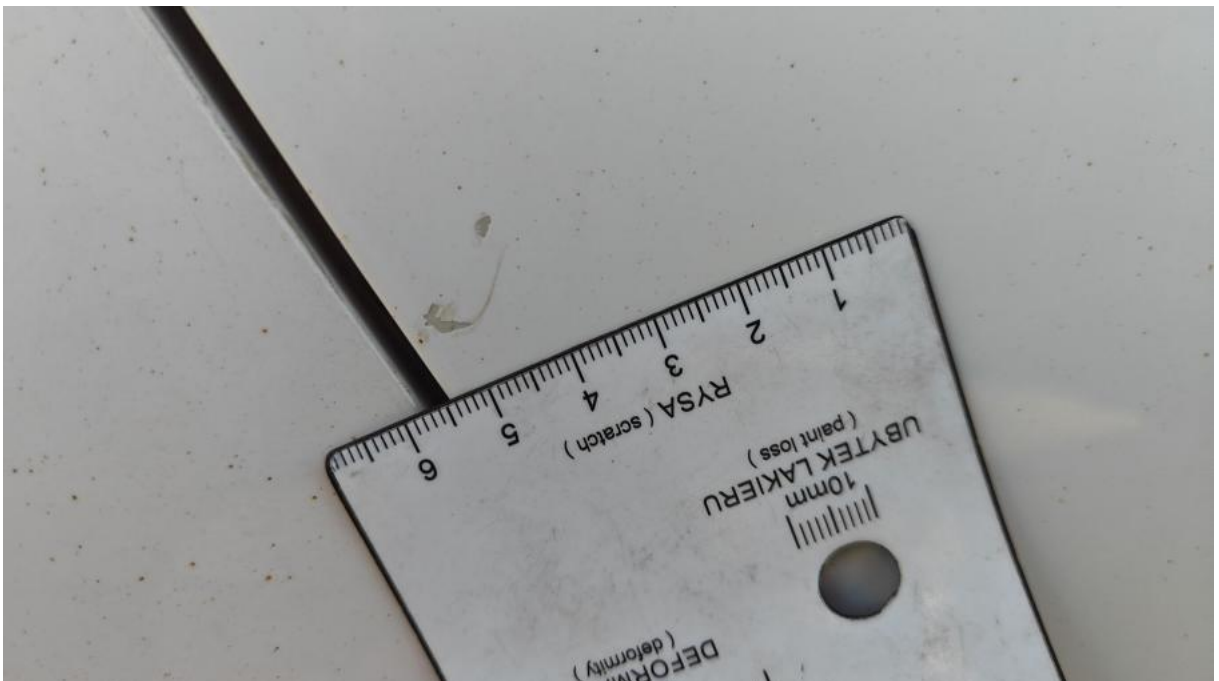
Fot. 52

Drzwi tylne P - Rysa/odprysk 1

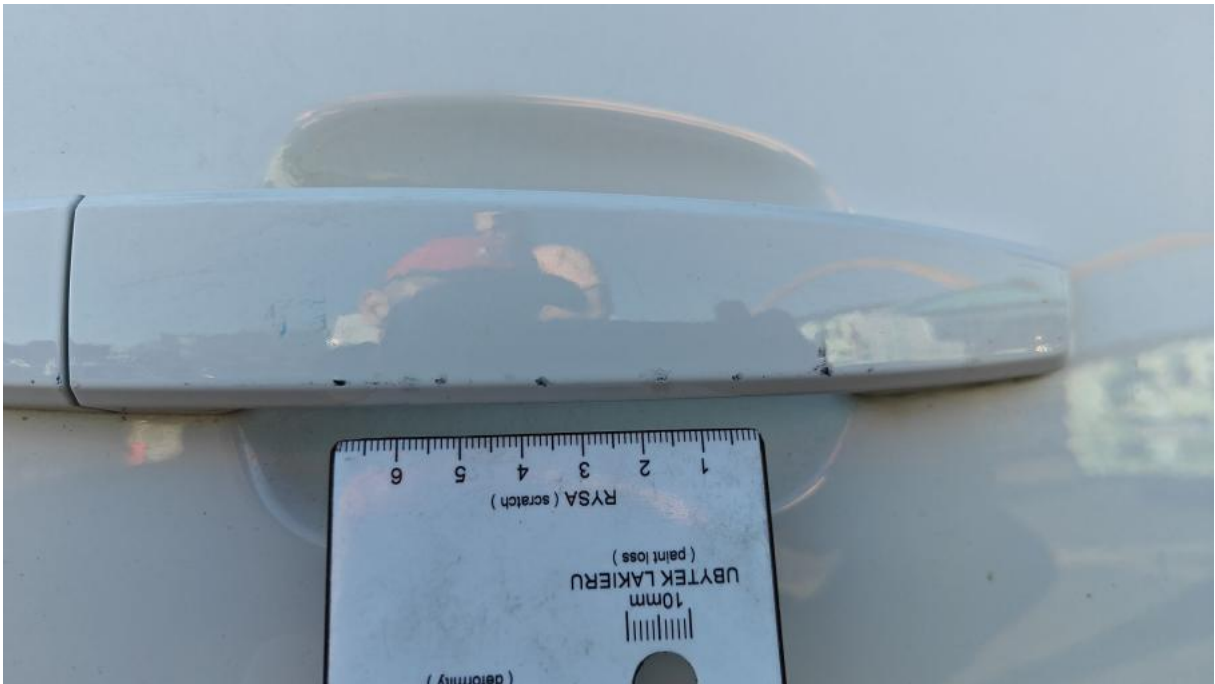
Fot. 53

Klamka drzwi prz P - Rysa/odprysk 1

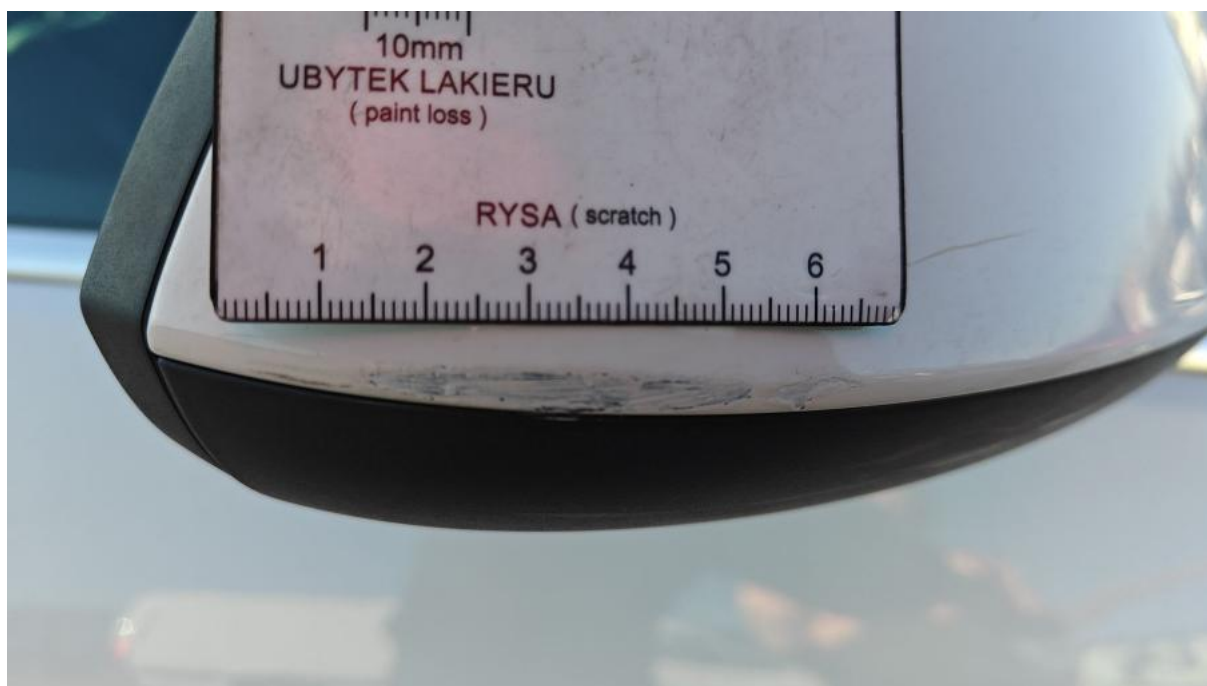
Fot. 55

Obudowa lusterka zew P - Rysa/odprysk 1

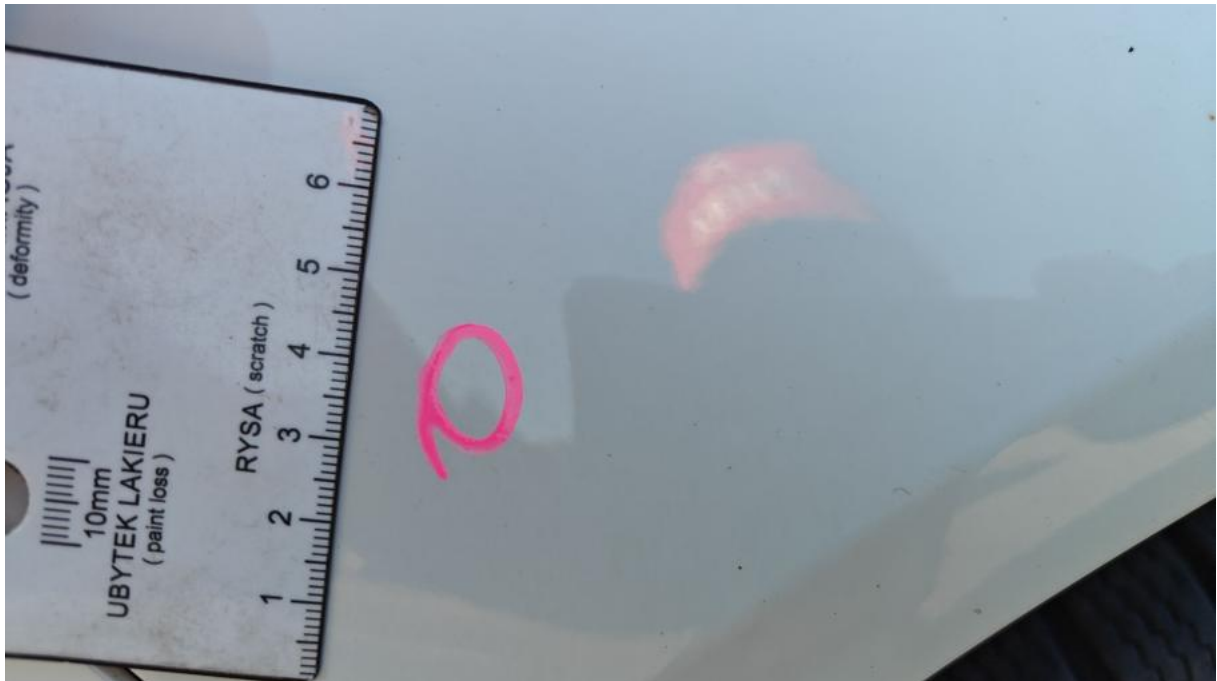
Fot. 61

Błotnik tylny P / Ściana boczna P - Wgniecenie/odkształcenie 2

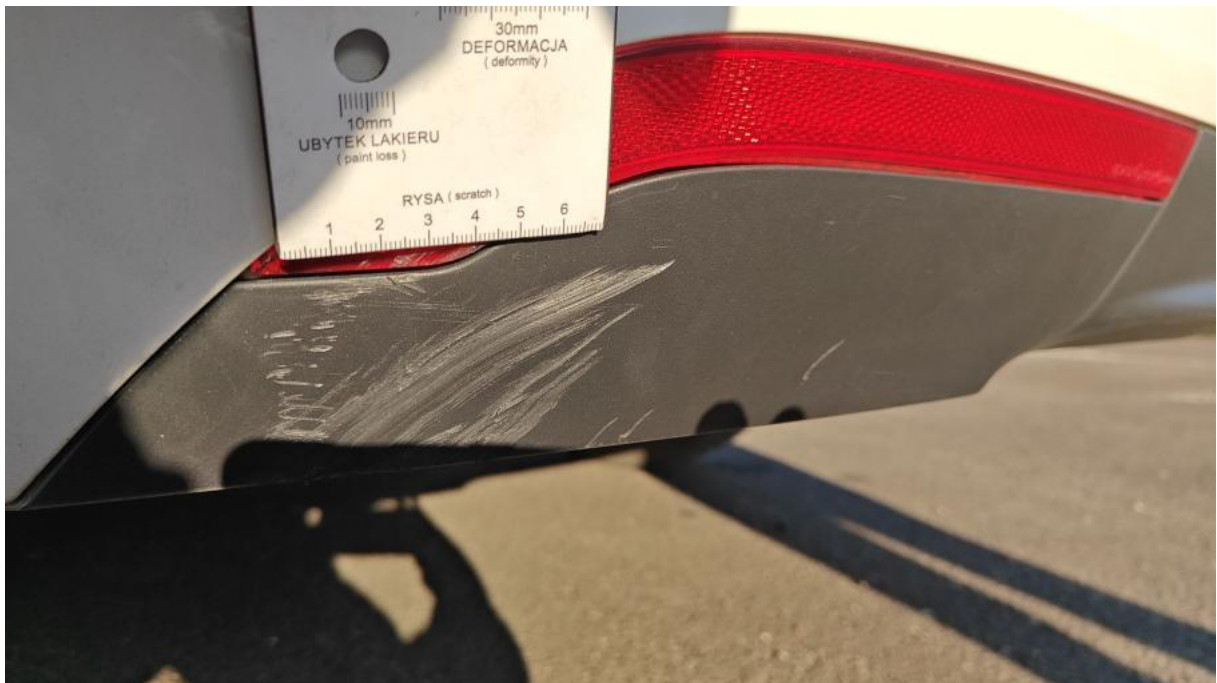
Fot. 65

Zderzak tylny cz dolna - Rysa/odprysk 1

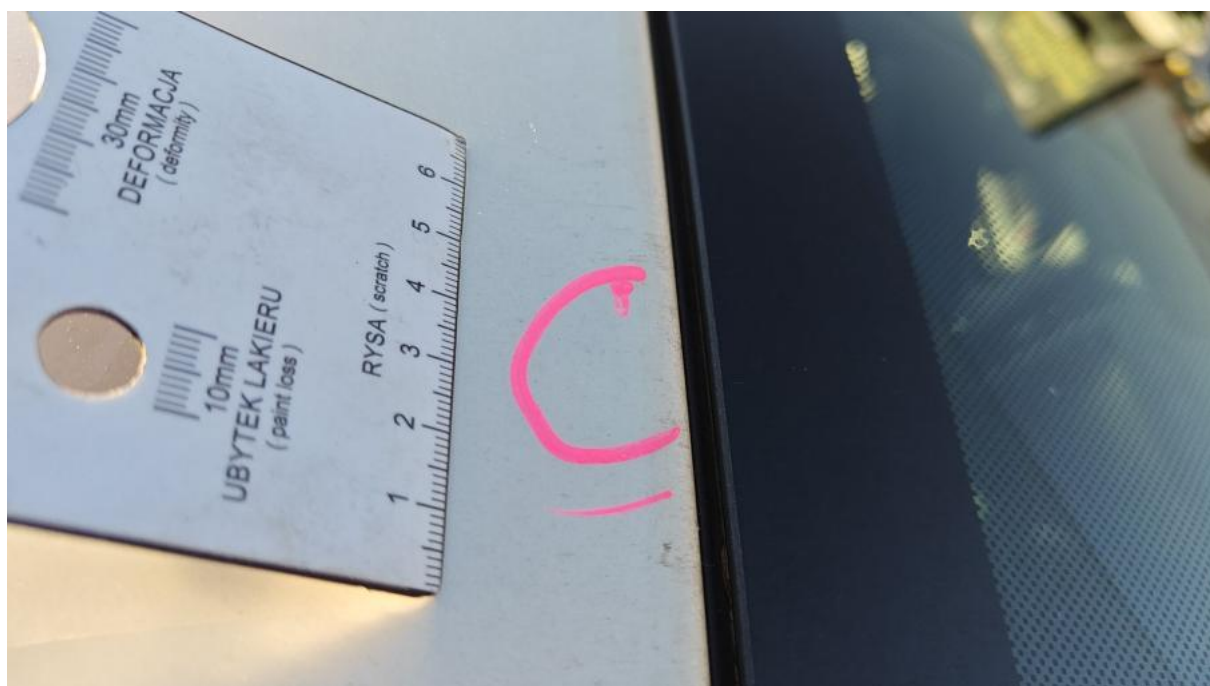
Fot. 68

Poz.	Nazwa pozycji	Opis uszkodzeń	Kwalifik.	Naprawa [rbg]
1	Pokrywa przednia	rysa/odprysk, wgniecenie/odkształcenie	NA	1.2
2	Dach	rysa/odprysk, wgniecenie/odkształcenie	NA	2
3	Drzwi przednie (nieuzbrojone) L	wady lak., rysa/odprysk	NA	0.5
4	Osłona lusterka zewnętrznego R	rysa/odprysk	NA	0.5
5	Poszycie słupka środkowego L	rysa/odprysk	NA	0.5
6	Błotnik tylny L	rysa/odprysk	NA	0.5
7	Błotnik tylny R	rysa/odprysk, wgniecenie/odkształcenie	NA	0.5
8	Tarcza koła aluminiowa przód R	rysa/odprysk, ubytki materiału	NA	2
9	Tarcza koła aluminiowa tył R	rysa/odprysk, ubytki materiału	NA	2
10	Rama dachu L	rysa/odprysk, wgniecenie/odkształcenie	NA	1.2
11	Refl. przeciwmglowy kpl. R	rysa/odprysk		
12	Szyba przednia barwiona	rysa/odprysk		
13	Klamka zewnętrzna drzwi przednich R	rysa/odprysk		
14	Drzwi tylne (nieuzbrojone) R	rysa/odprysk		
15	Próg L	rysa/odprysk		
16	Próg R	rysa/odprysk		
17	Okiadżina zderzaka tylnego, środek	zarysowanie

Dach - Wgniecenie/odkształcenie 1

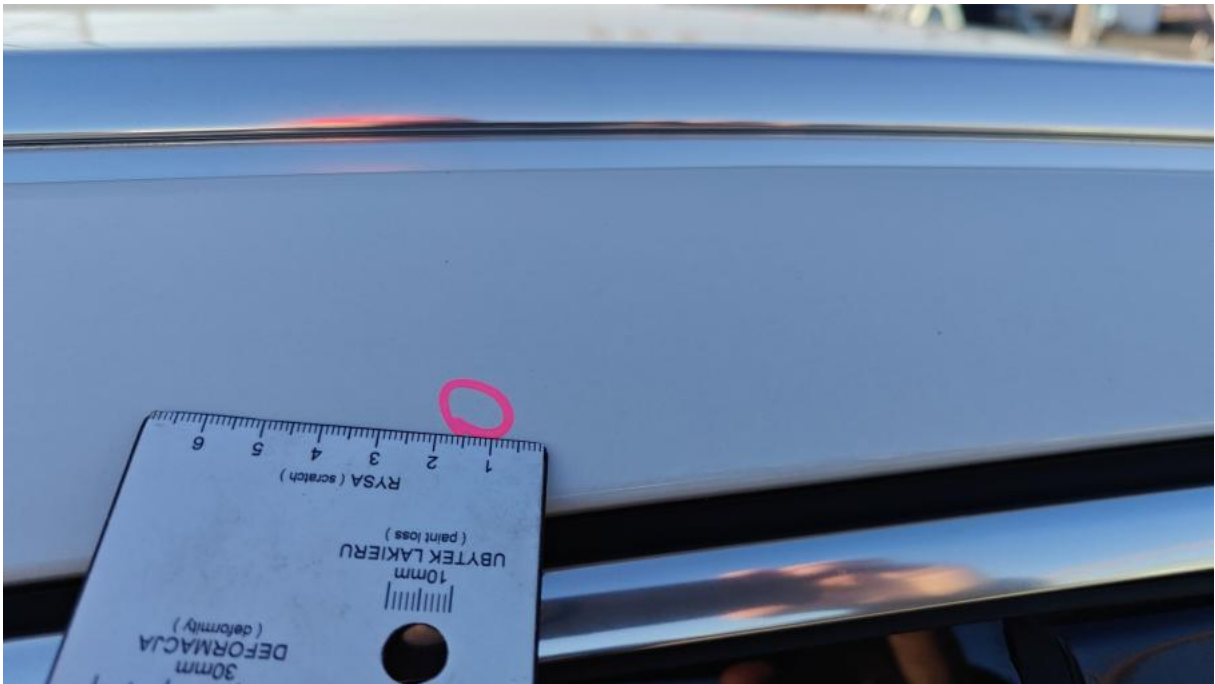
Fot. 71

Listwy dachu praw. - Wgniecenie/odkształcenie 1

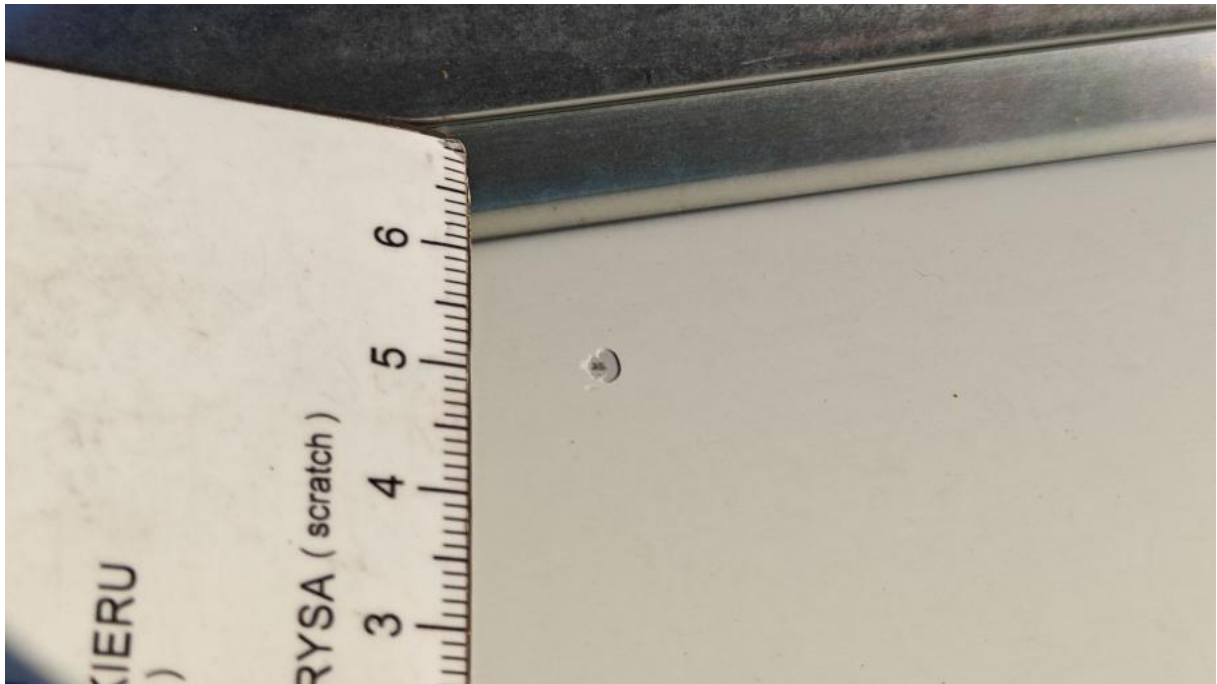
Fot. 73

Rama dachu L - Rysa/odprysk 1

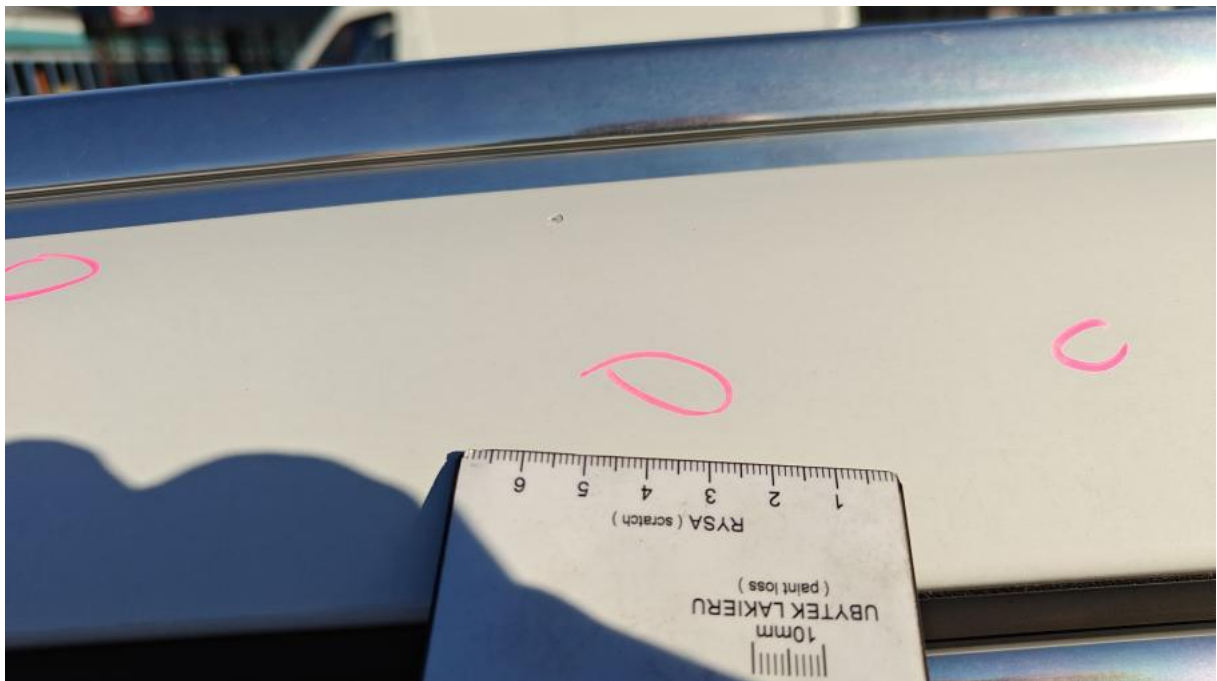
Fot. 74

Rama dachu L - Wgniecenie/odkształcenie 1

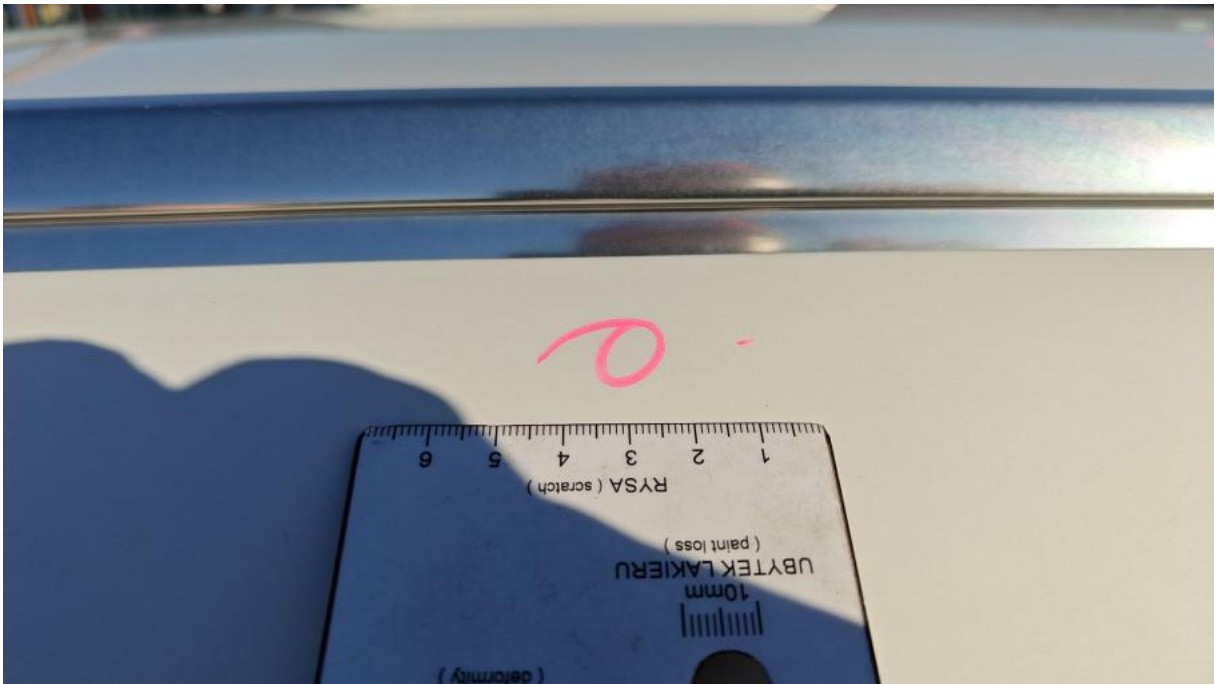
Fot. 75

Rama dachu L - Wgniecenie/odkształcenie 2

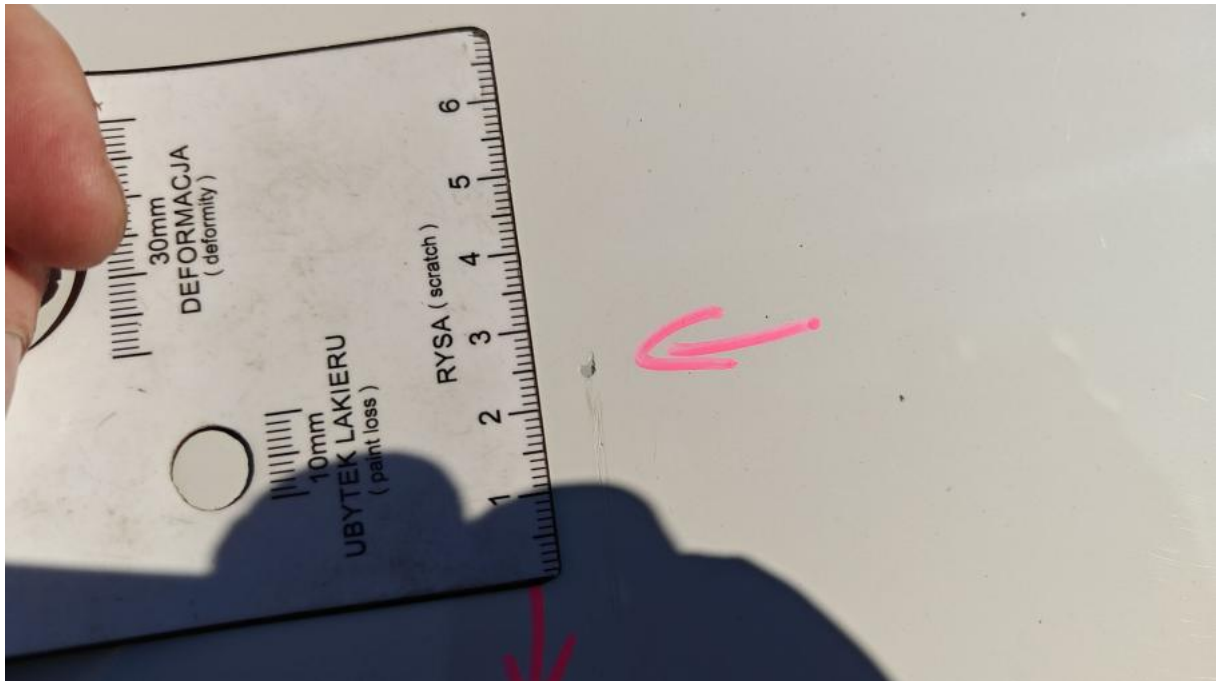
Fot. 79

Poz.	Nazwa części	Przedział grubości powłoki lakierowej [µm]
1	Błotnik tylny lewy/ściana boczna lewa	150 - 1000

Błotnik tylny L / Ściana boczna L() - Rysa/odprysk 3

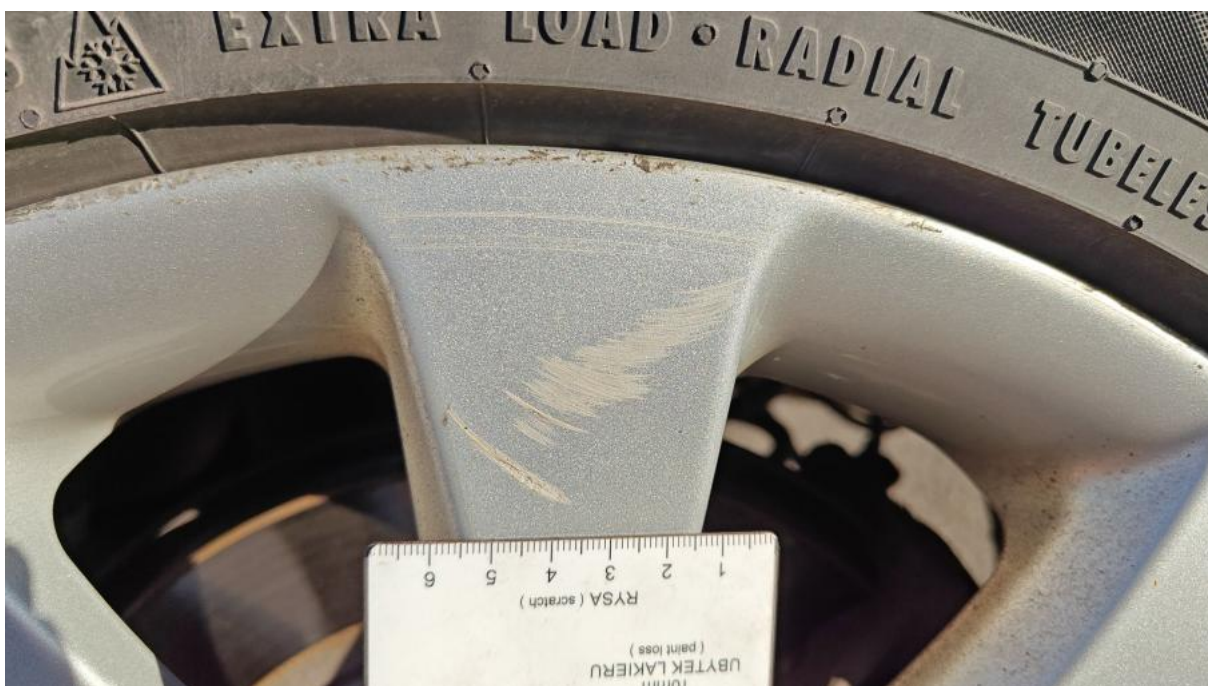
Fot. 81

18	Tarcza koła aluminiowa przód L	rysa/odprysk		
19	Tarcza koła aluminiowa tył L	rysa/odprysk		
20	Przełącznik automat.skrzyni biegów	zarysowanie		
21	Nakładka słupka D góra L	zarysowanie		
22	Rama dachu R	wgniecenie/odkształcenie

Felga aluminiowa tylna L - Rysa/odprysk 1

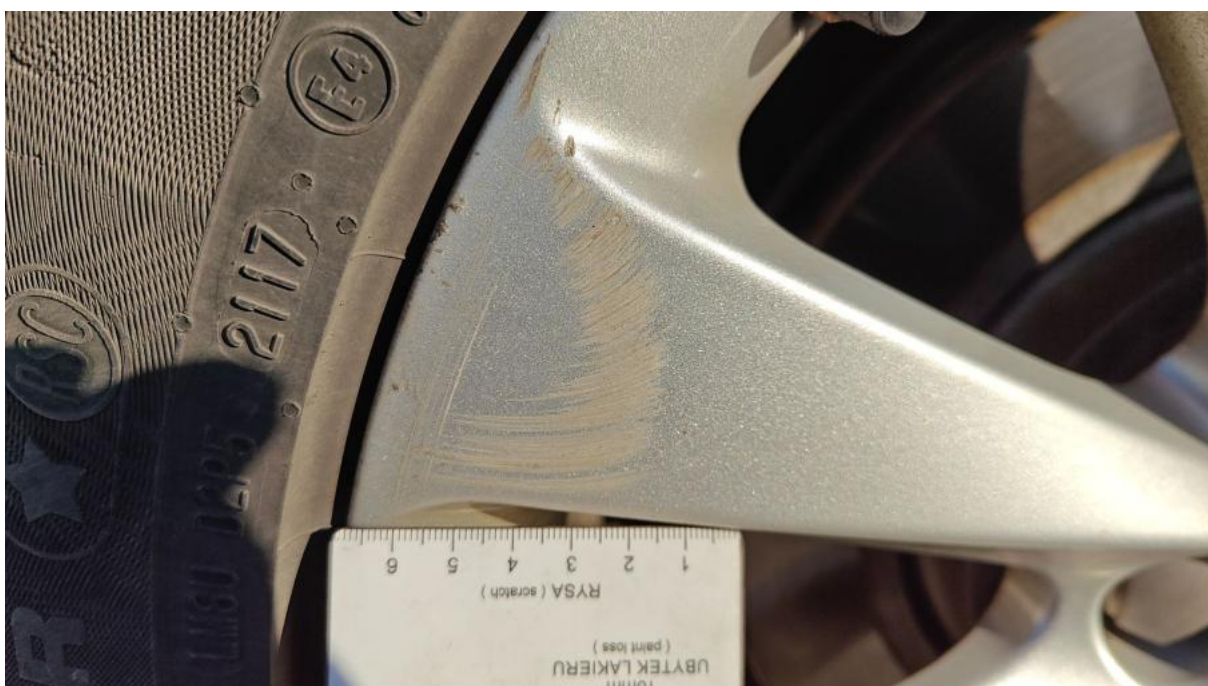
Fot. 82

Felga aluminiowa tylna L - Rysa/odprysk 2

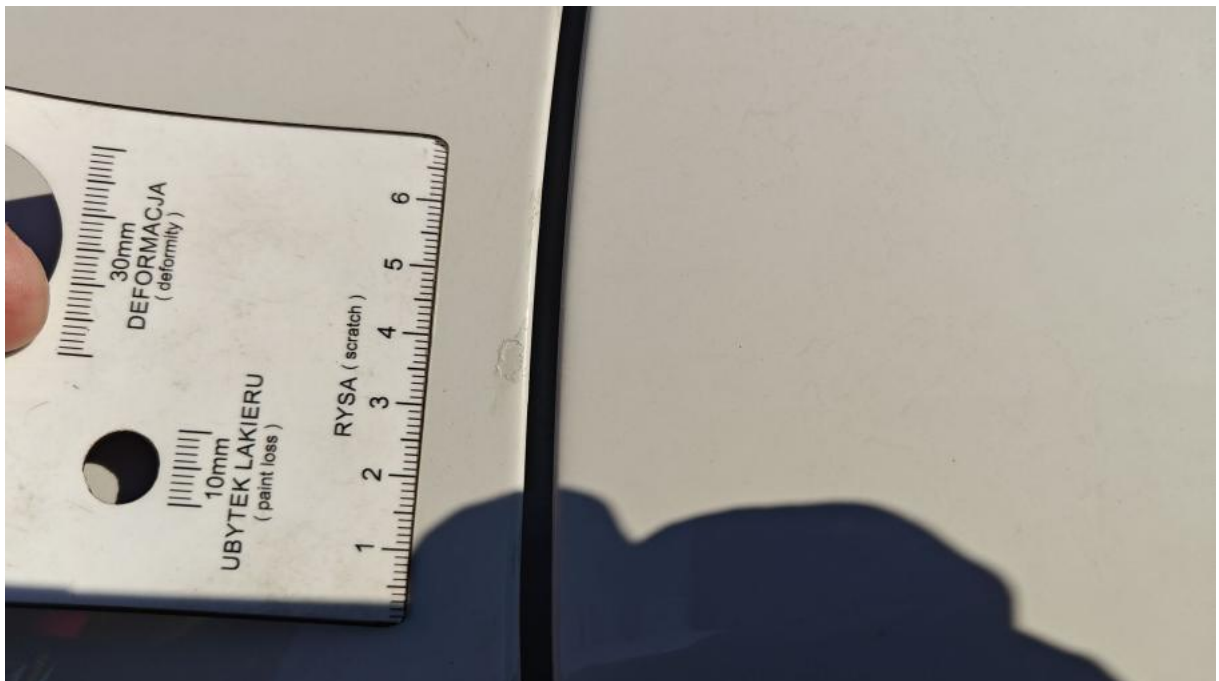
Fot. 84

Drzwi przed L - Rysa/odprysk 1

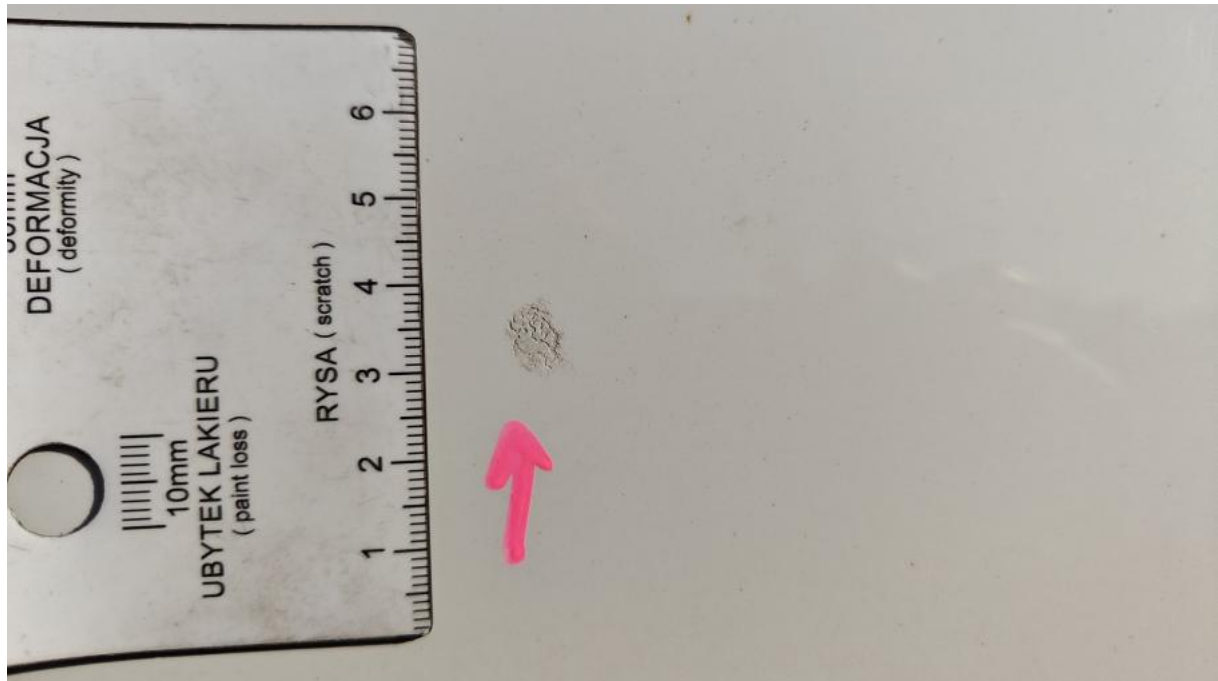
Fot. 85

Drzwi przed L - Inne 1

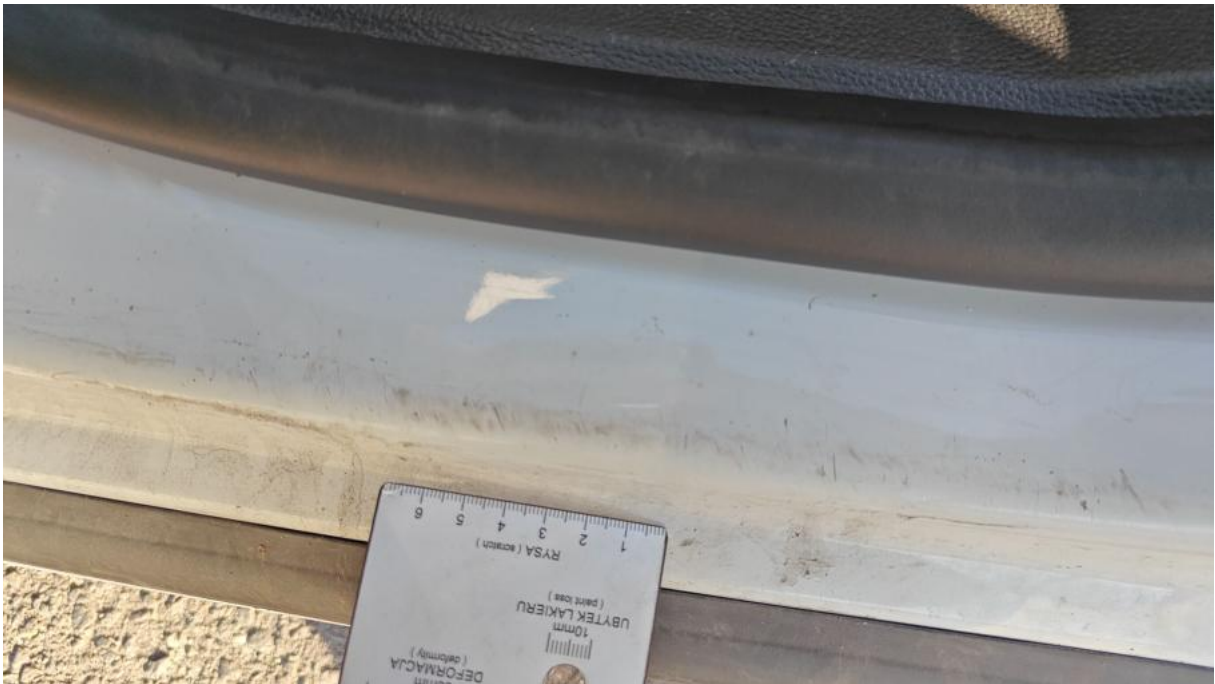
Fot. 87

Próg L - Rysa/odprysk 1

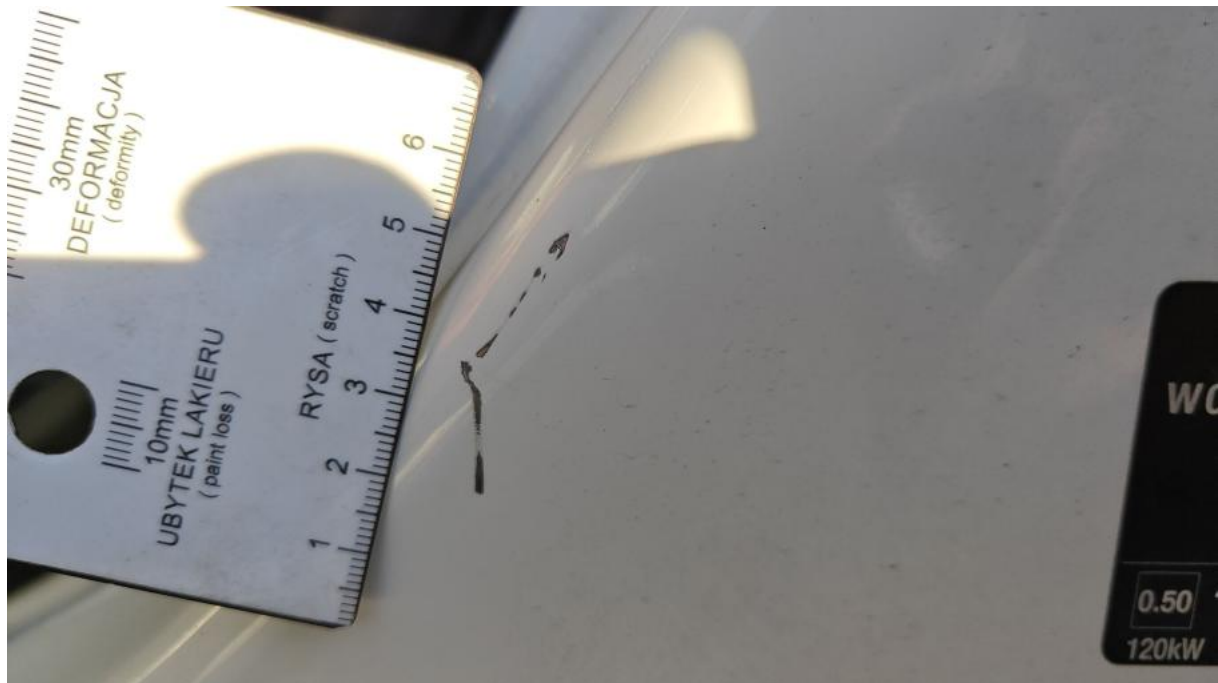
Fot. 89

Słupek środkowy L - Rysa/odprysk 1

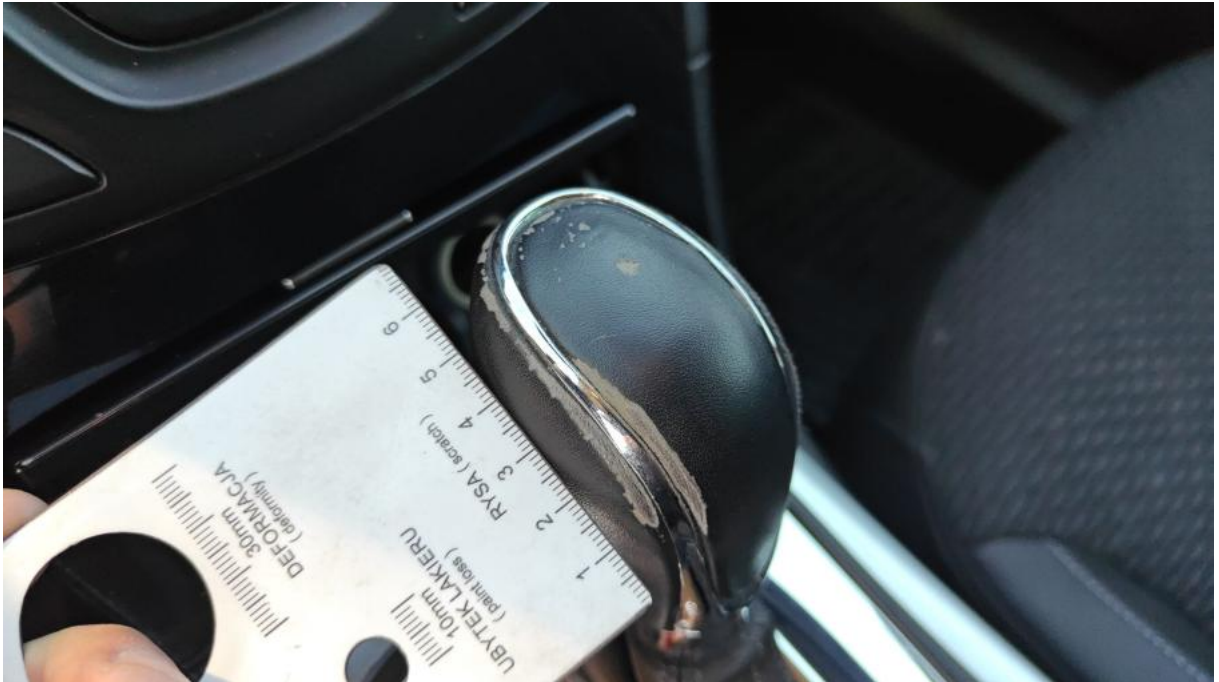
Fot. 93

Gałka dźwigni zmiany biegów - Rysa/odprysk 1
