## Raport z oględzin pojazdu

Numer raportu	391519/3/25-9573	Data raportu	14-03-2025
Rzeczoznawca	Jan Rybołowik	Data oględzin	12-03-2025
Nr zlecenia	PCM(DZS)/GDA/17222/25/03/07	Miejsce oględzin	MASTER1 WARSZAWA/KLAUDYN, ES...

Numer identyfikacyjny (VIN)	<b>VXEYDBPFCNG003381</b>
Marka, model	OPEL Movano Heavy CDTI Eu...
Typ, wersja	Movano Heavy CDTI L4H2 Edi...
Numer rejestracyjny	GD6J080
Silnik (rodz./poj./moc)	diesel/2179 ccm/103 kW
Stan licznika	102 593 km
Data 1. rej./rok prod.	28-06-2022/2022
Data nast. bad. techn.	28-09-2025
Nadwozie	furgon, wysoki dach 4/3
Lakier	biały/2-warstwowy uni
Skrzynia biegów	manualna

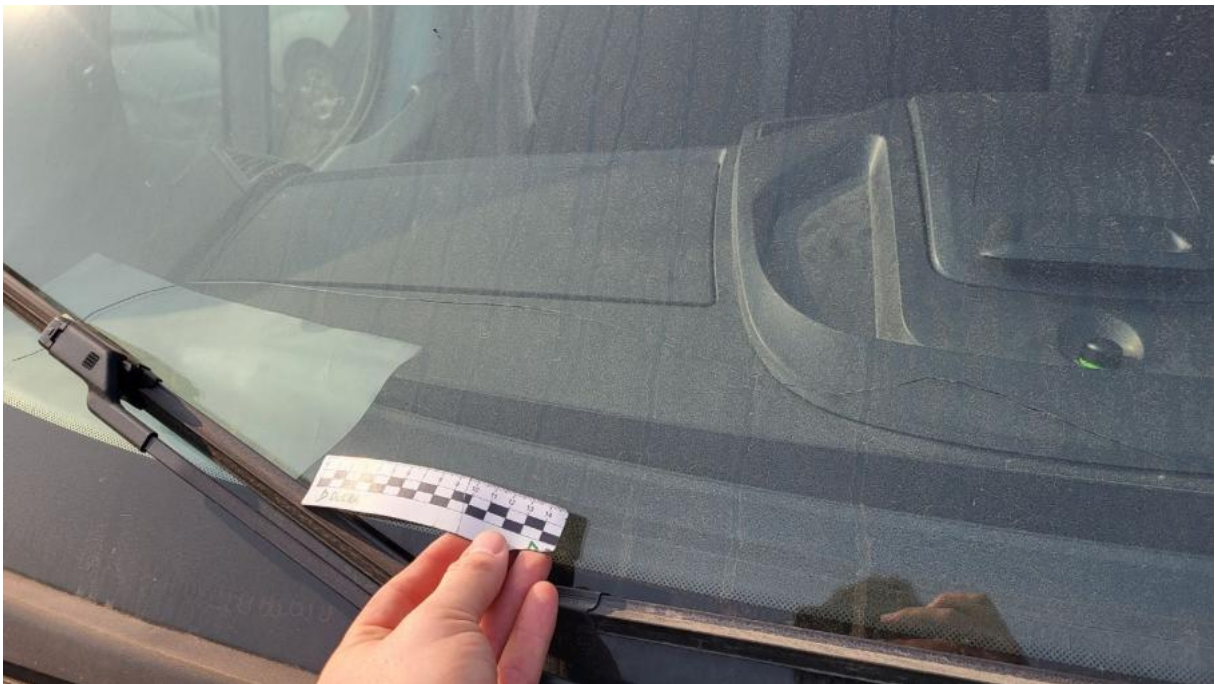
**Fot. 30**

Szyba czołowa - zdjęcie poglądowe 1

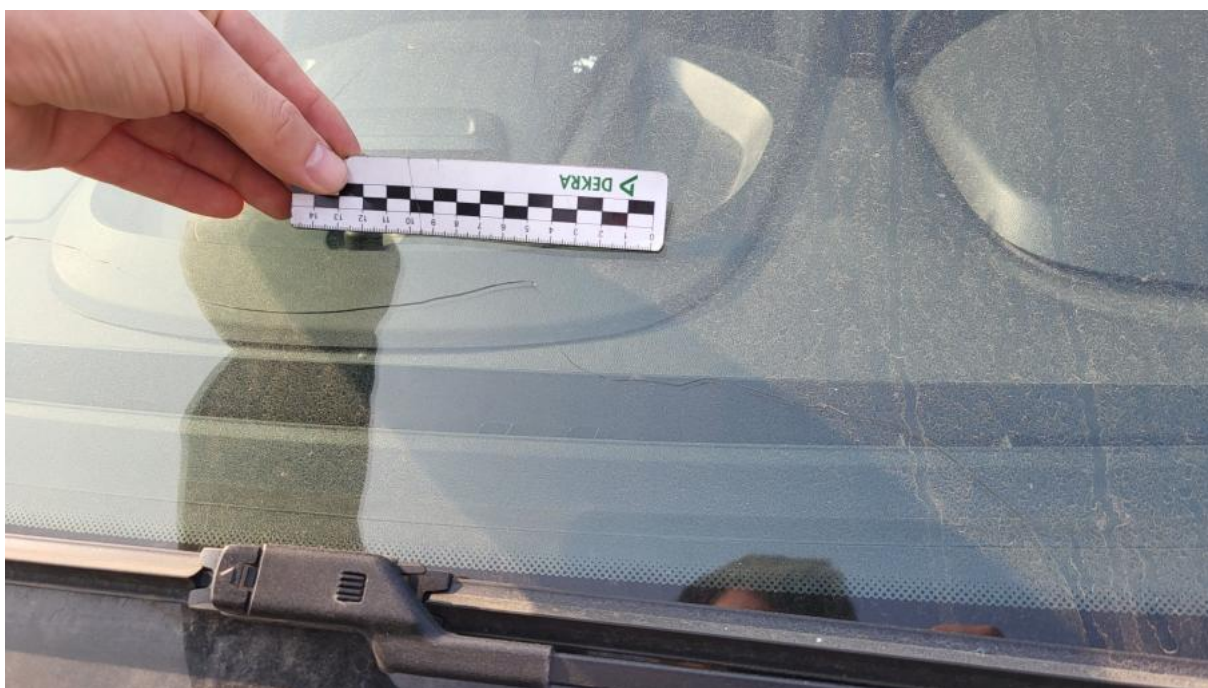
**Fot. 31**

Szyba czołowa - Pęknięcie/rozerwanie 1

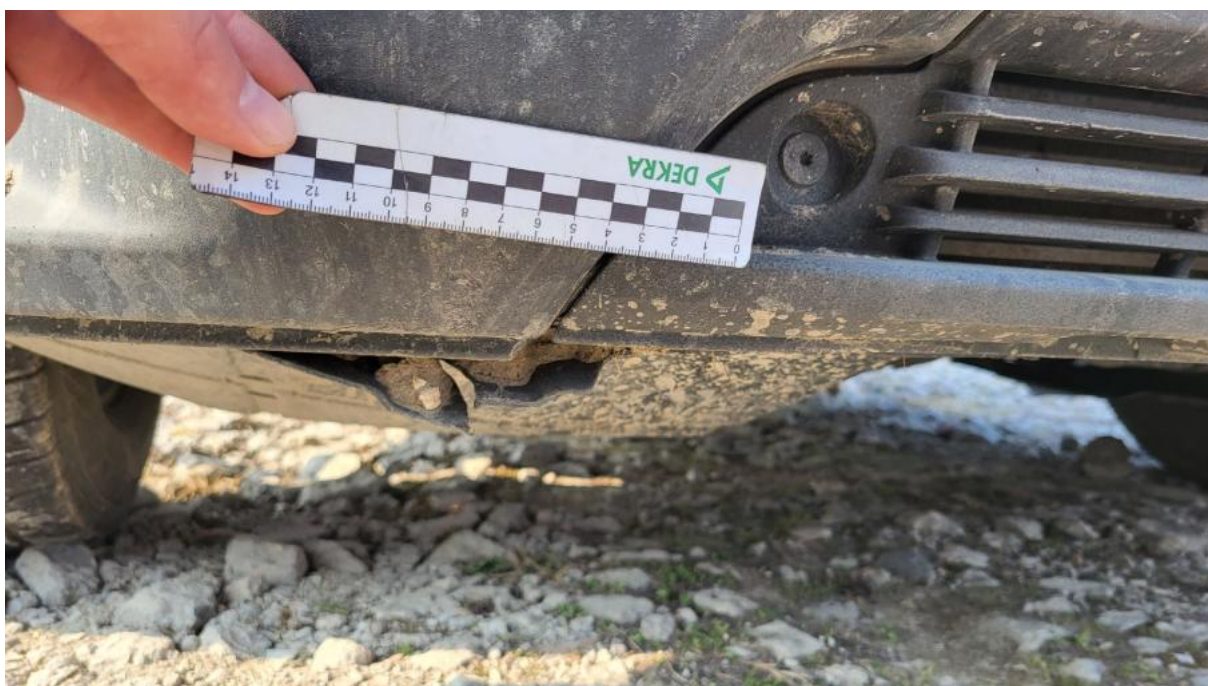
**Fot. 32**

Zderzak - Pęknięcie/rozerwanie 1

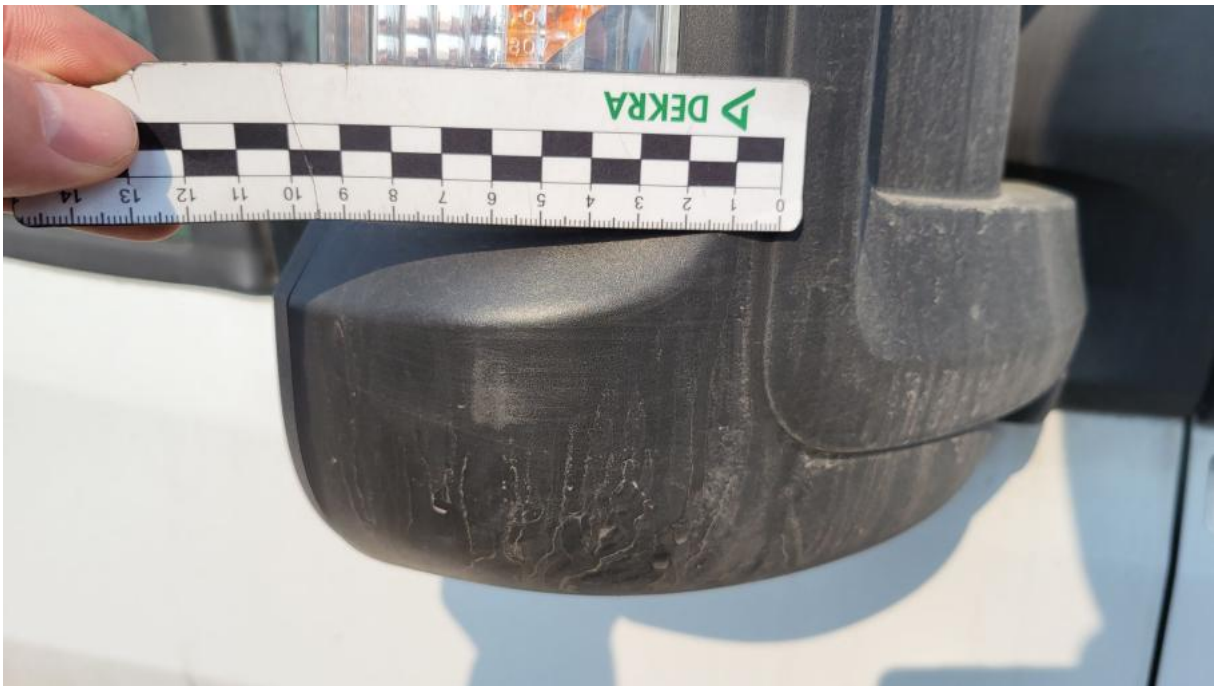
**Fot. 33**

Lusterko zew P - Rysa/odprysk 1

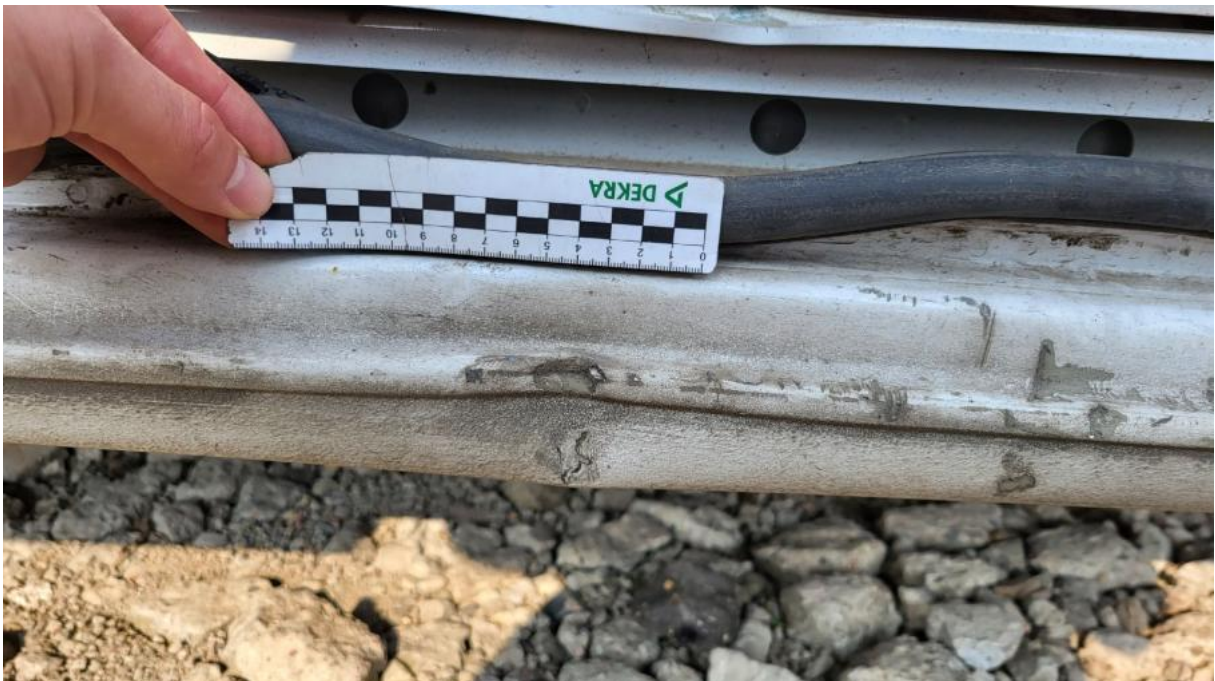
**Fot. 34**

Próg P - Wgniecenie/odkształcenie 1

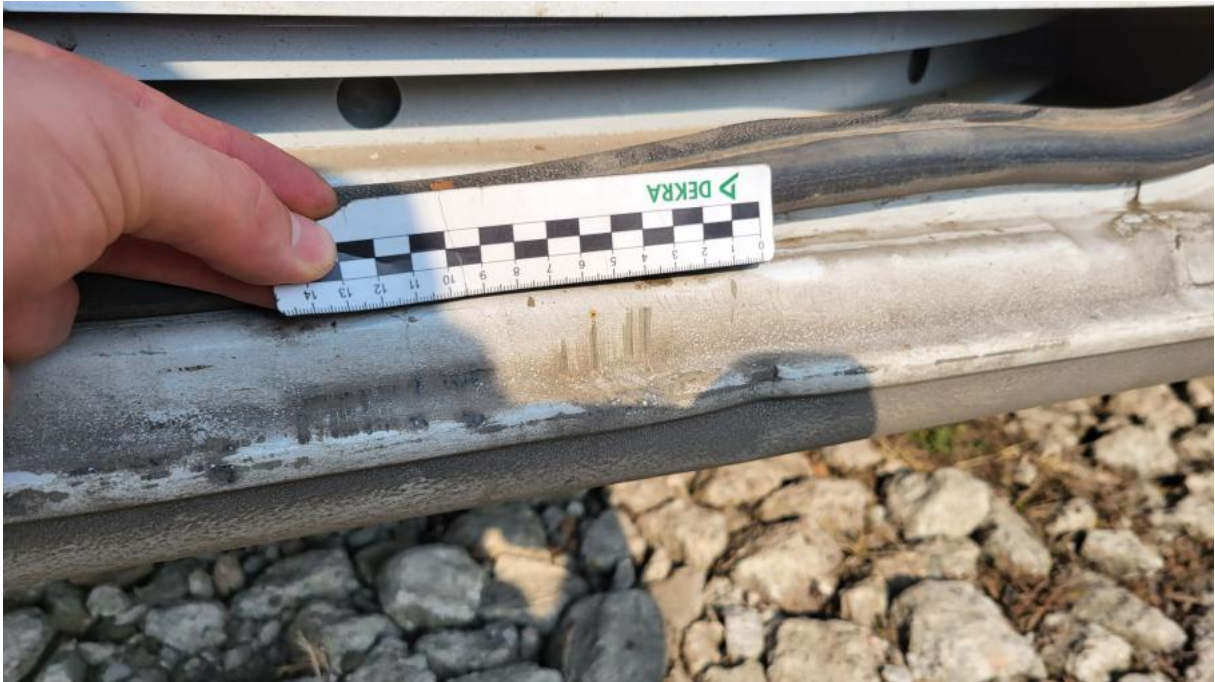
**Fot. 35**

Próg P - Wgniecenie/odkształcenie 2

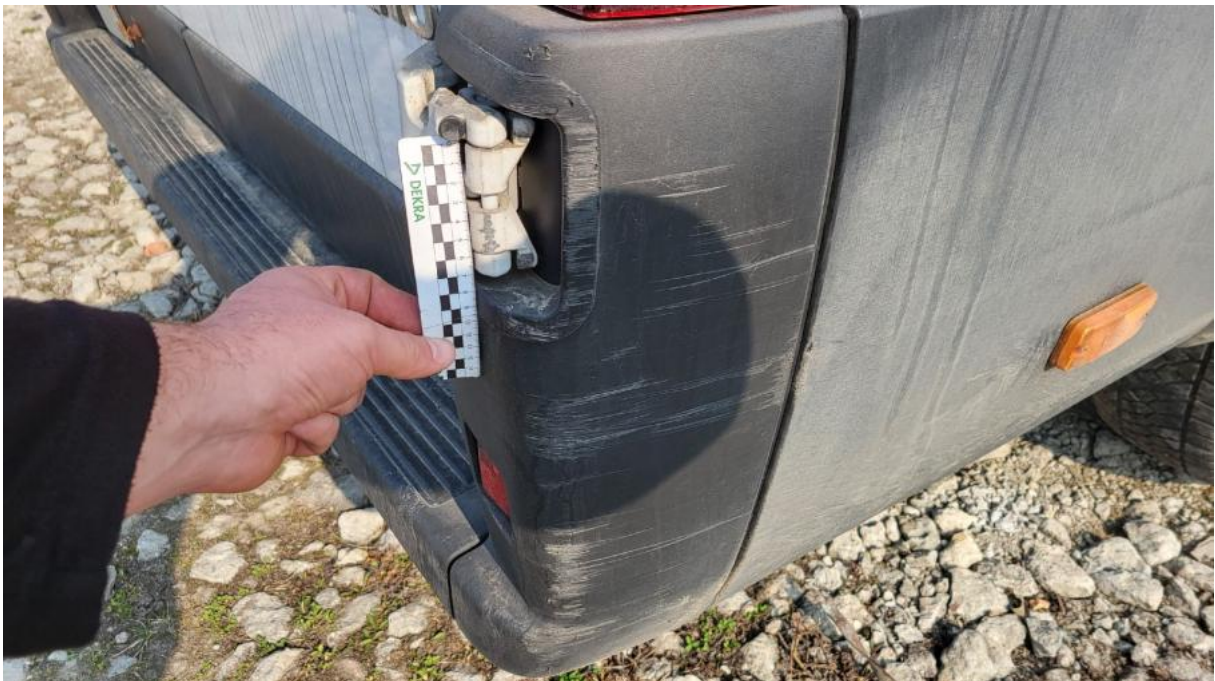
**Fot. 36**

Zderzak tylny - Rysa/odprysk 1

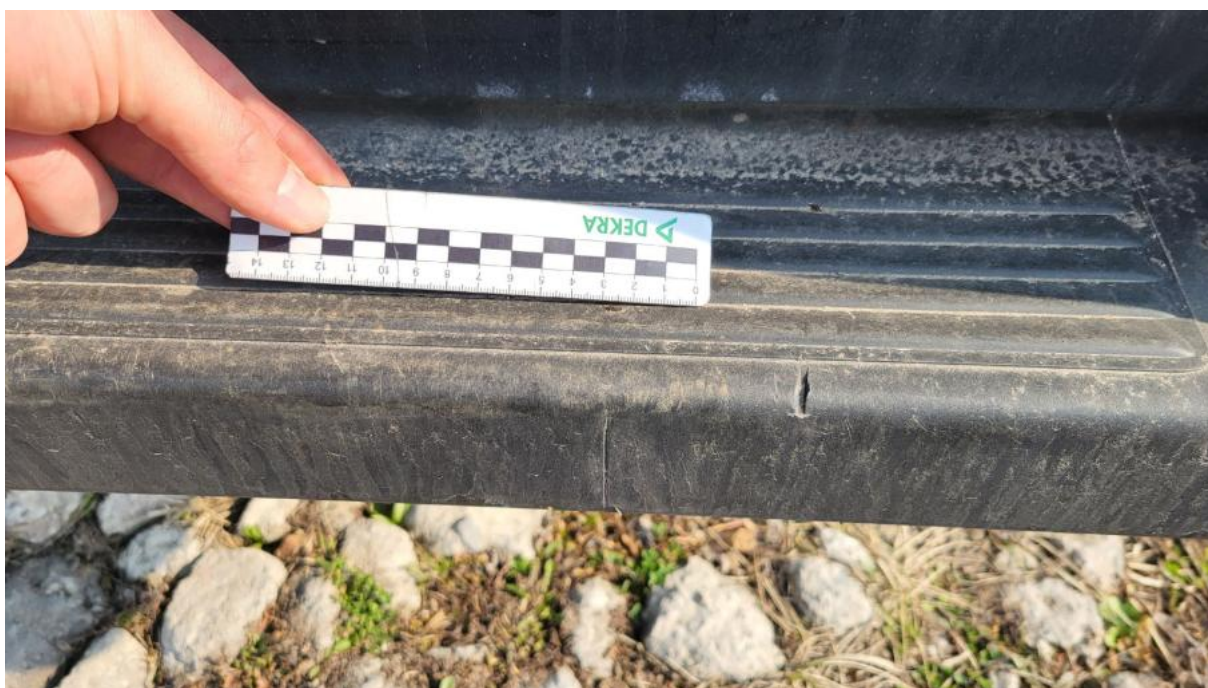
**Fot. 37**

Zderzak tylny - Rysa/odprysk 2

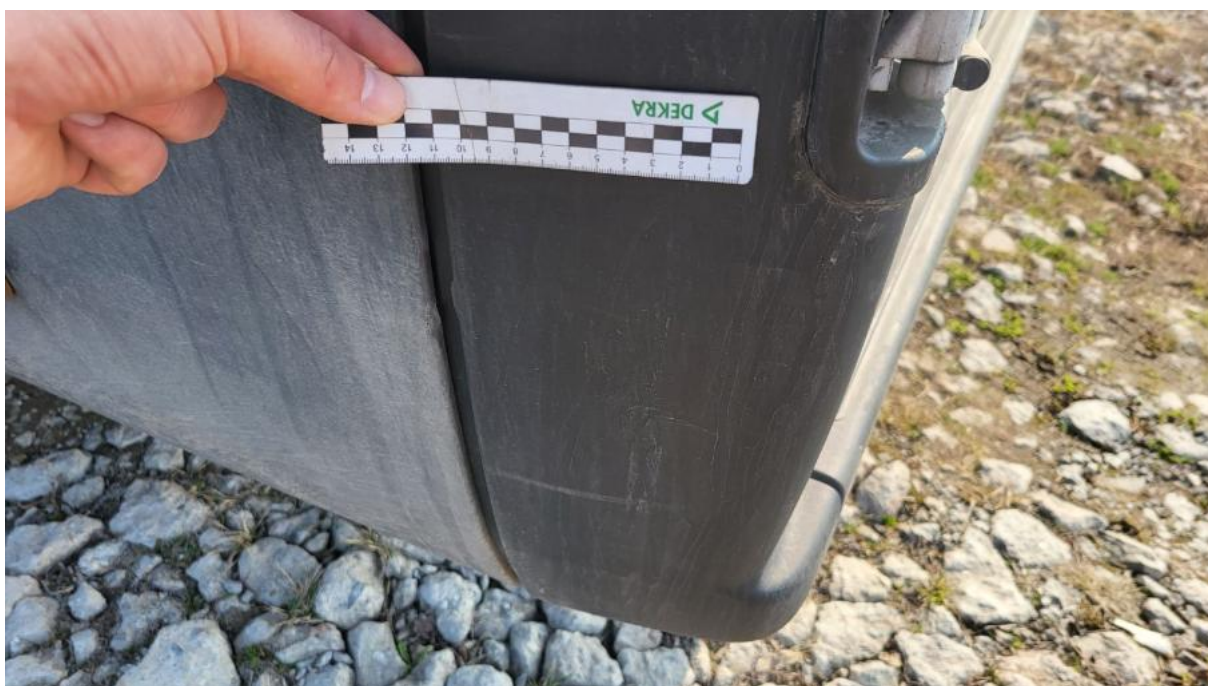
**Fot. 38**

Zderzak tylny() - Rysa/odprysk 3

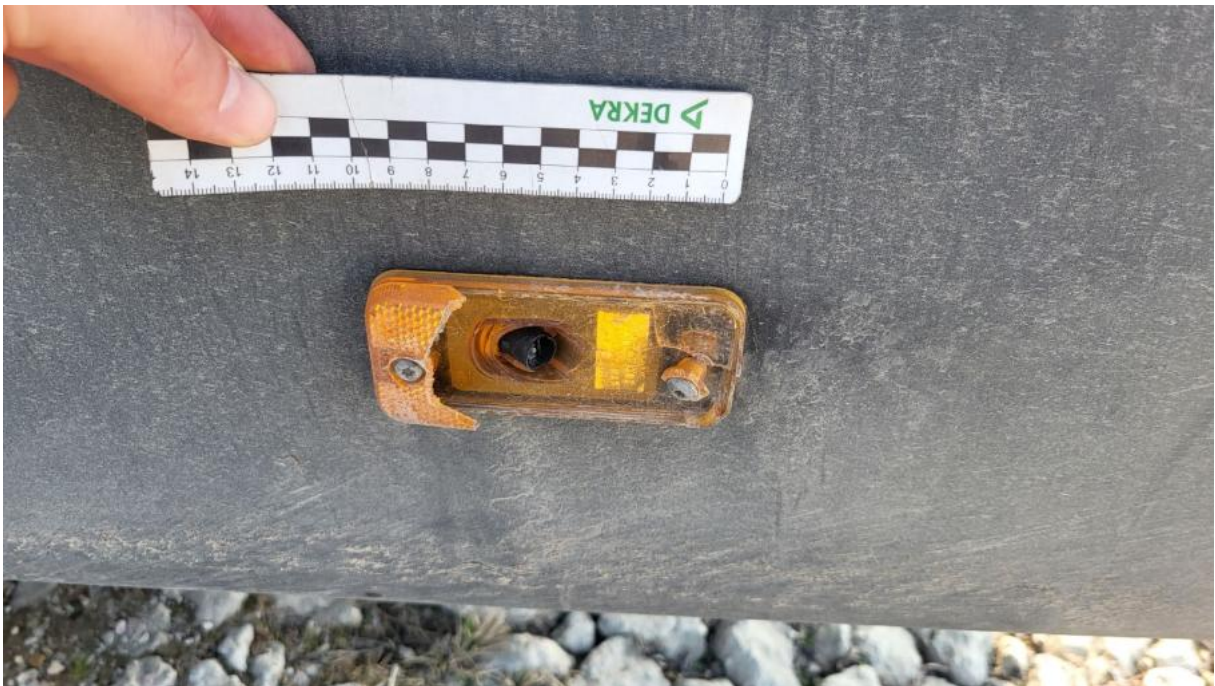
**Fot. 39**

Zderzak tylny - Pęknięcie/rozerwanie 1

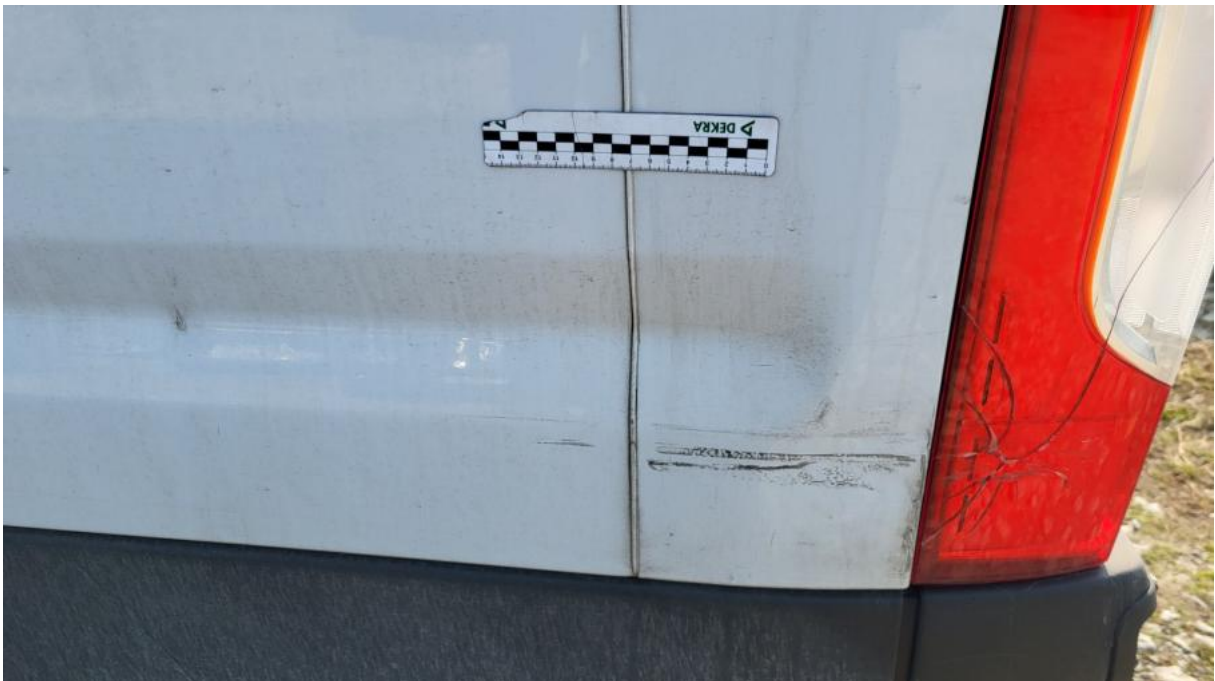
**Fot. 40**

Błotnik tylny L / Ściana boczna L - Rysa/odprysk 1

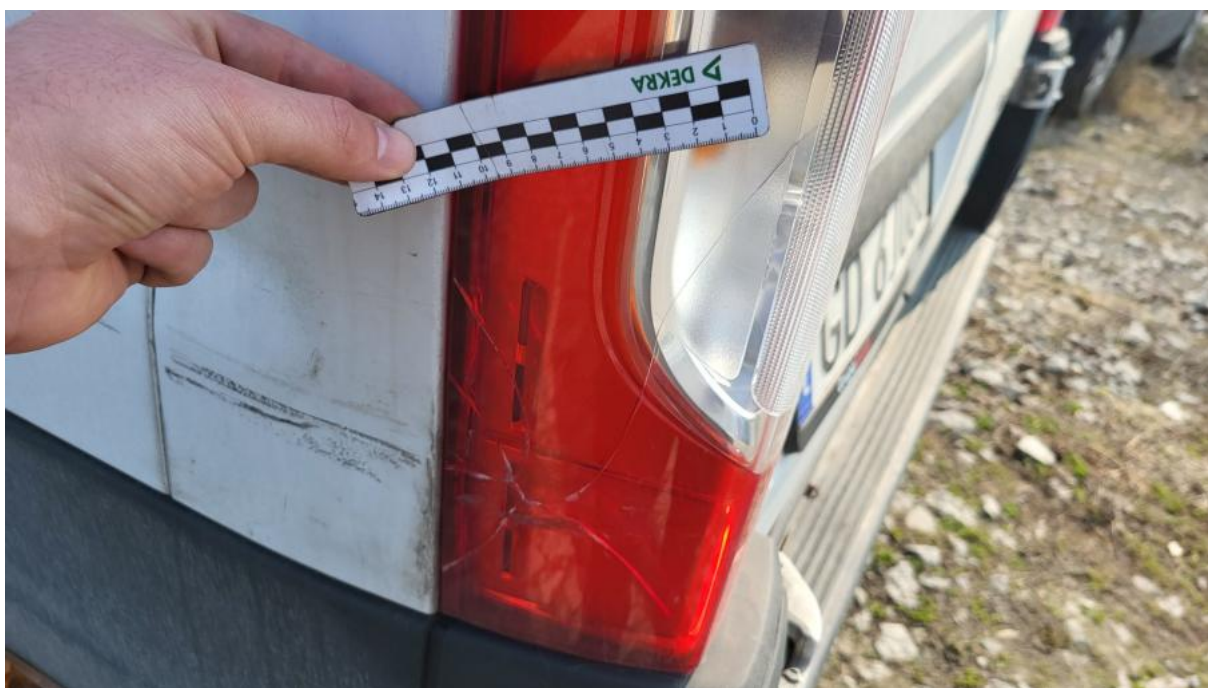
**Fot. 41**

Lampa zespolona tylna L - Pęknięcie/rozerwanie 1

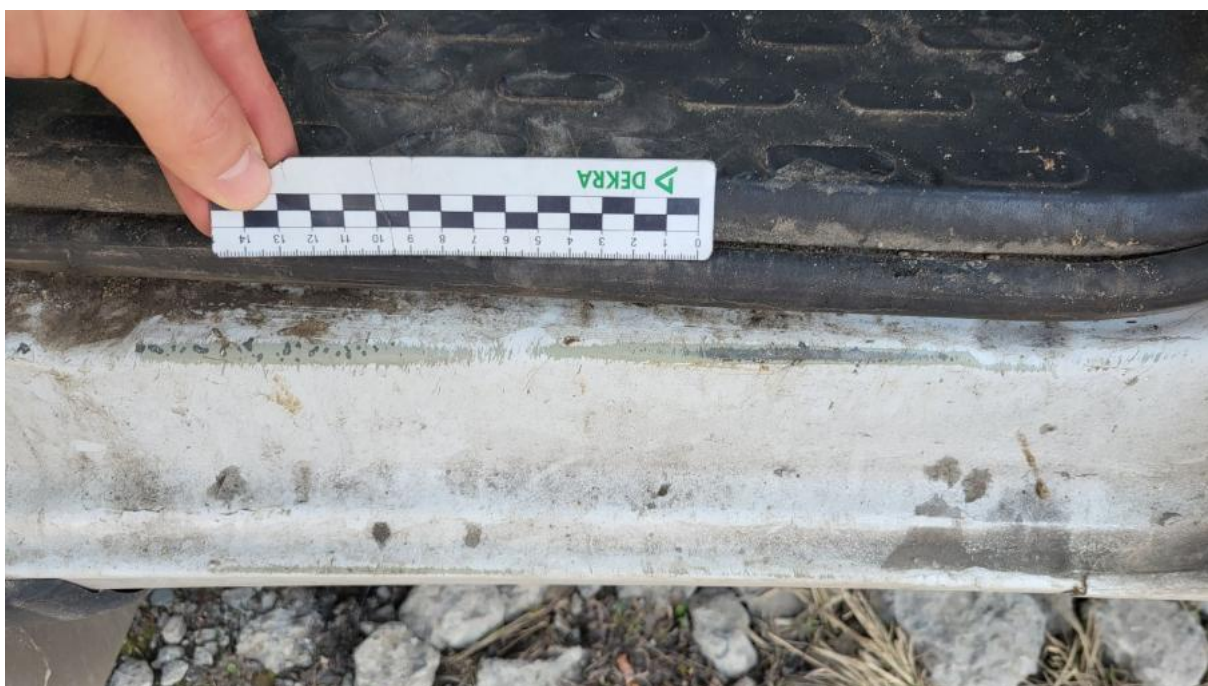
**Fot. 42**

Próg L - Rysa/odprysk 1

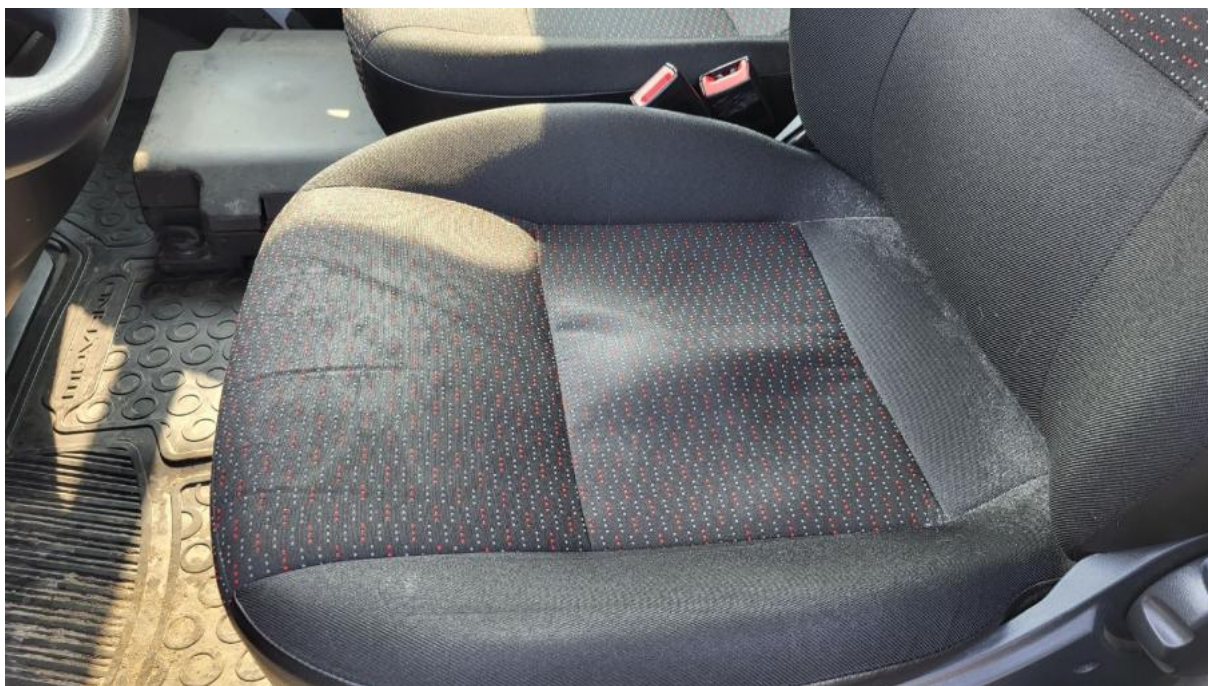
**Fot. 43**

Fotel prz. lew. - Inne 1

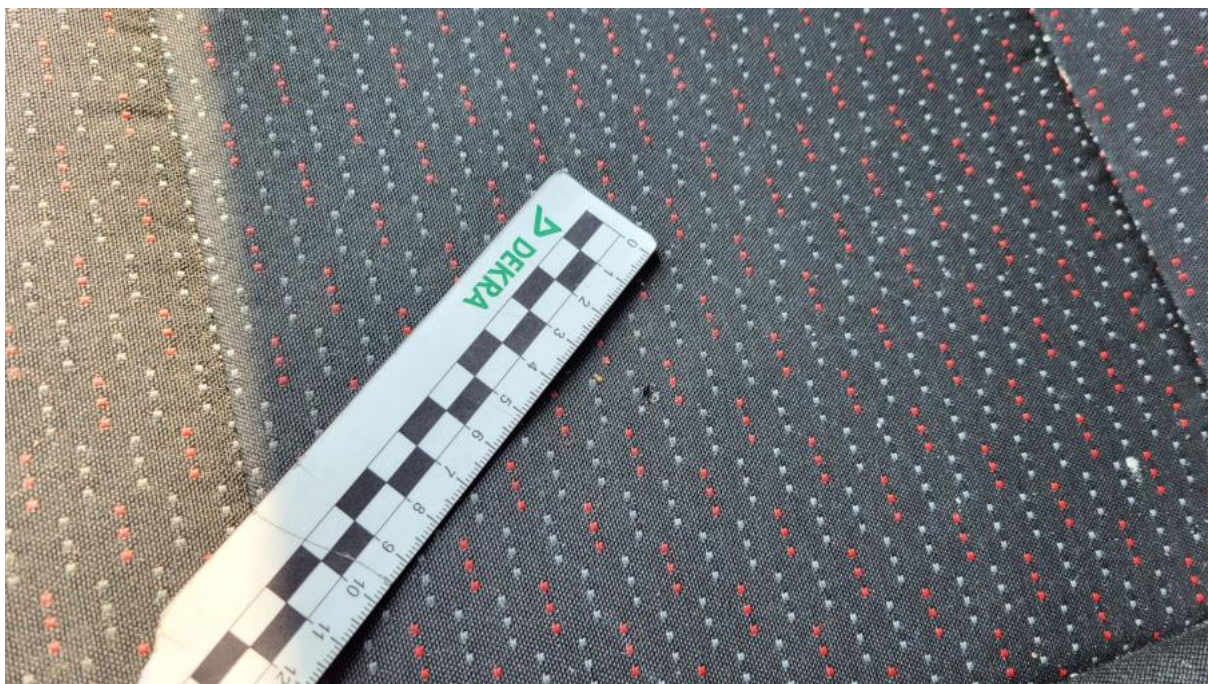
**Fot. 44**

Fotel prz. praw. - Pęknięcie/rozerwanie 1

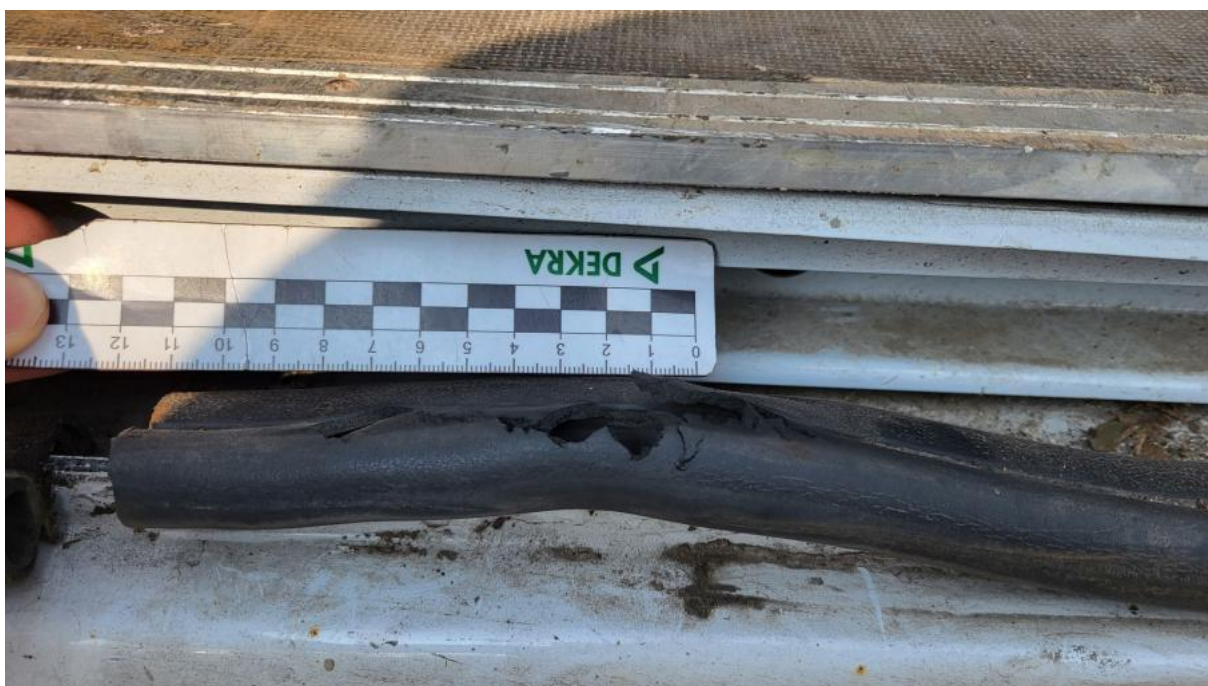
**Fot. 45**

Uszczelka drzwi tylnych P - Pęknięcie/rozerwanie 1

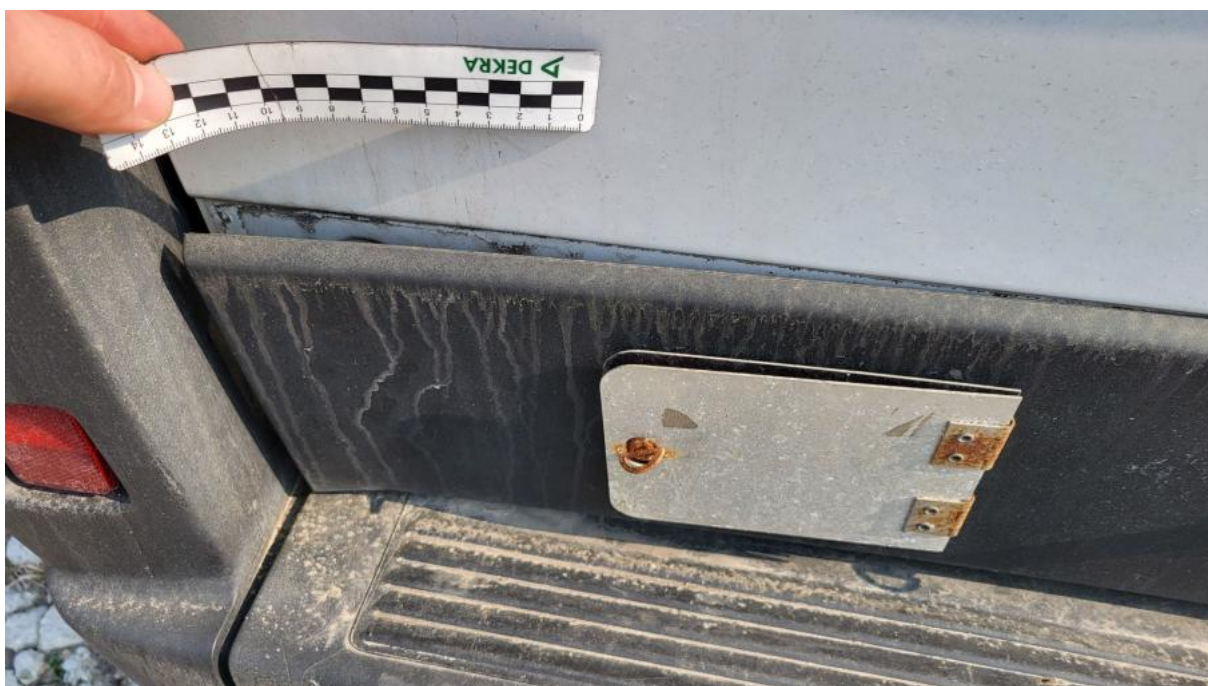
**Fot. 46**

Drzwi tyłu lewe - Pęknięcie/rozerwanie 1
