Raport z oględzin pojazdu

Numer raportu	391781/3/25-9570	Data raportu	17-03-2025
Rzeczoznawca	Maciej Gruszczyński	Data oględzin	17-03-2025
Nr zlecenia	PCM(DZS)/GDA/18177/25/03/12	Miejsce oględzin	AUTOMARKET WOLA, PRYMASA TYSI...

Numer identyfikacyjny (VIN)	TMBEP6NH7K4023886
Marka, model	SKODA Rapid Spaceback 17-19
Typ, wersja	Rapid Spb. 1.0 TSI Ambition
Numer rejestracyjny	SK859XK
Silnik (rodz./poj./moc)	benz./999 ccm/70 kW
Stan licznika	98 676 km
Data 1. rej./rok prod.	03-12-2018/2018
Data nast. bad. techn.	26-11-2025
Nadwozie	hatchback 5/5
Lakier	srebrny/2-warstwowy metalizowany
Skrzynia biegów	manualna

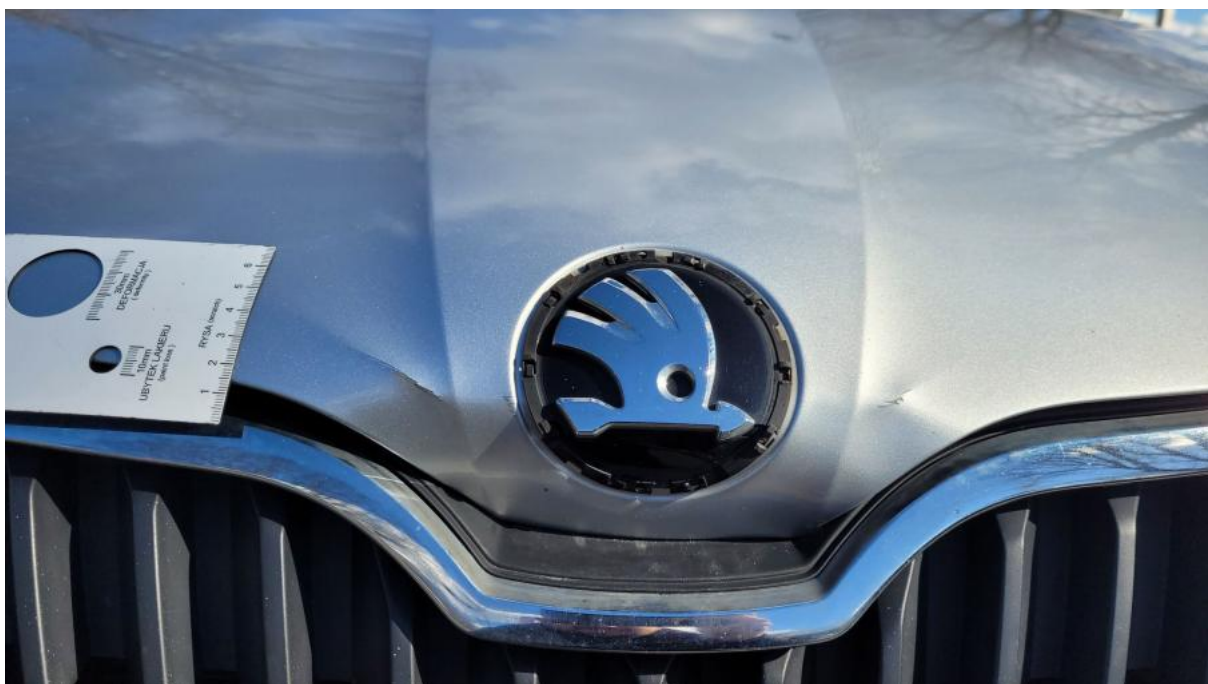
Fot. 34

Emblemat - Pęknięcie/rozerwanie 1

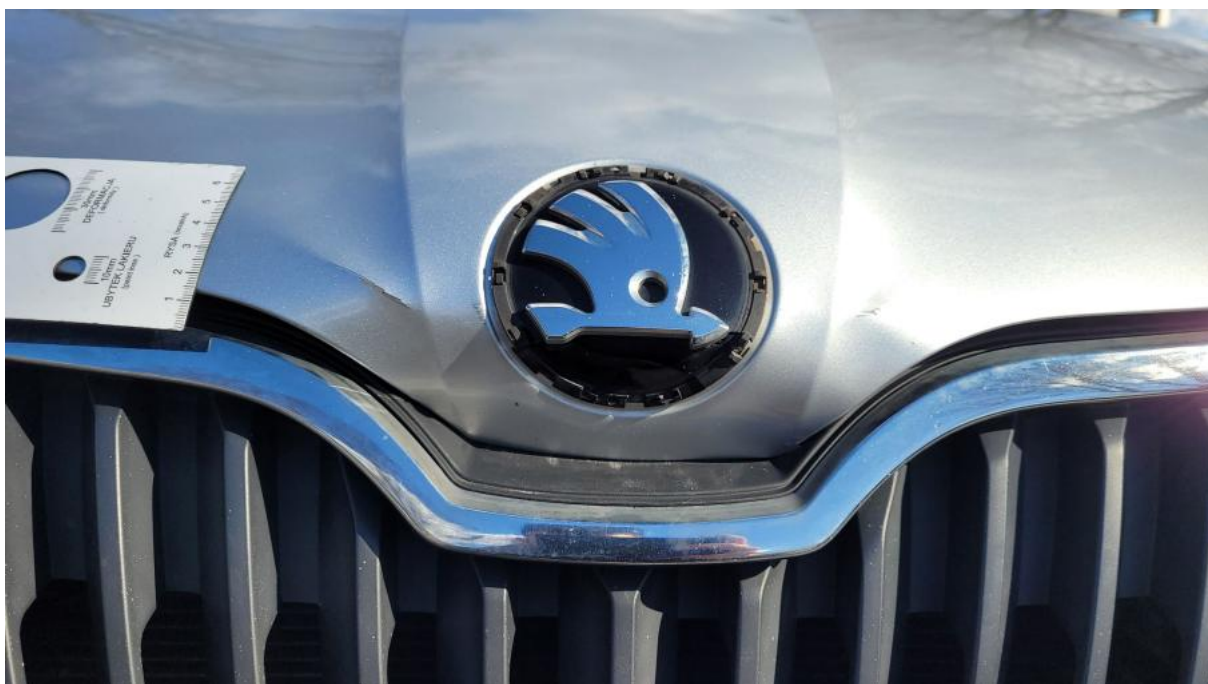
Fot. 35

Pokrywa komory silnika - Wgniecenie/odkształcenie 1

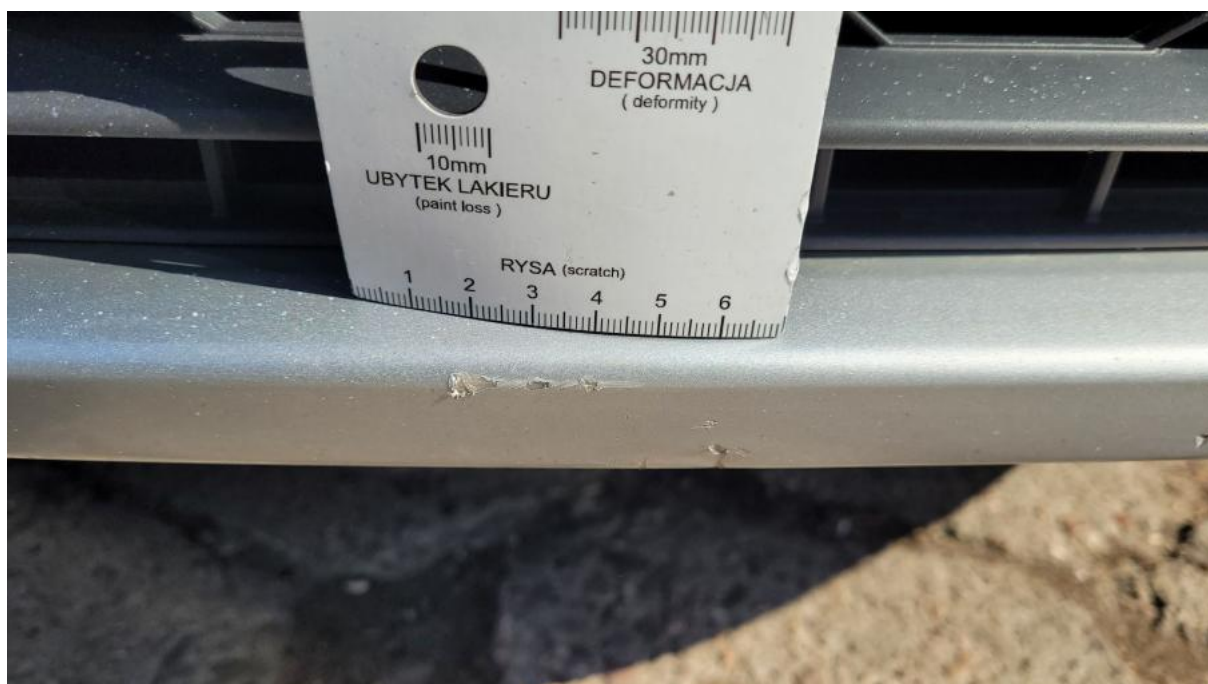
Fot. 36

Zderzak - Rysa/odprysk 1

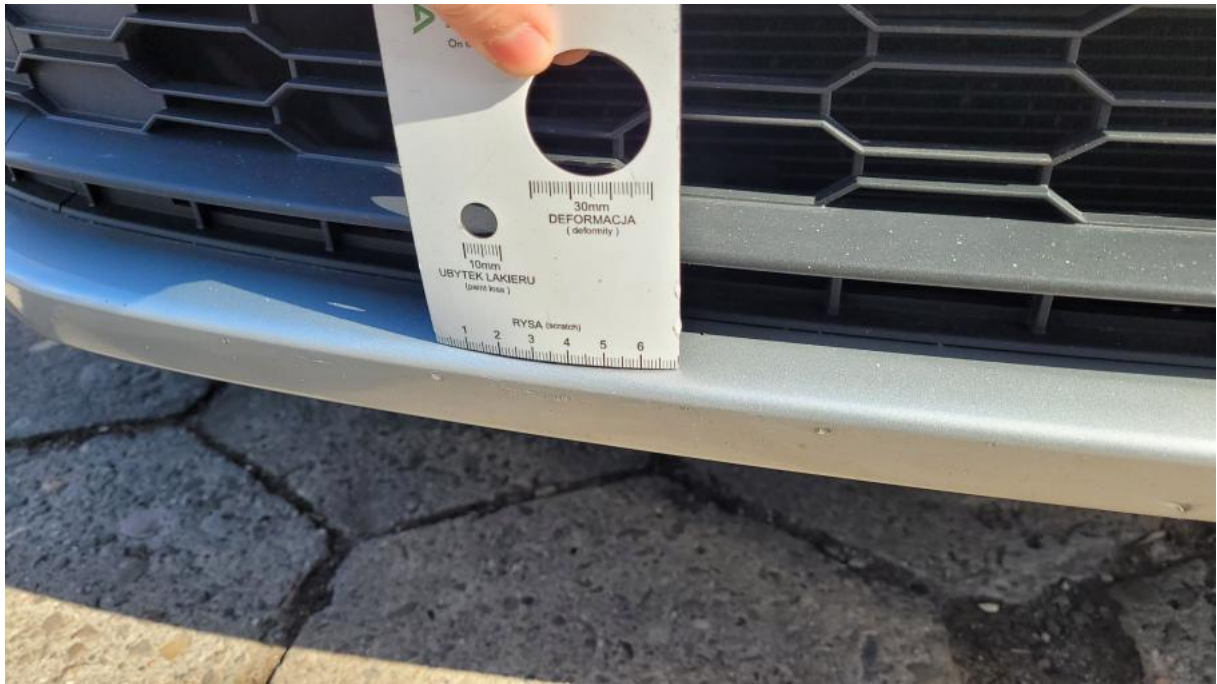
Fot. 37

Zderzak - Rysa/odprysk 2

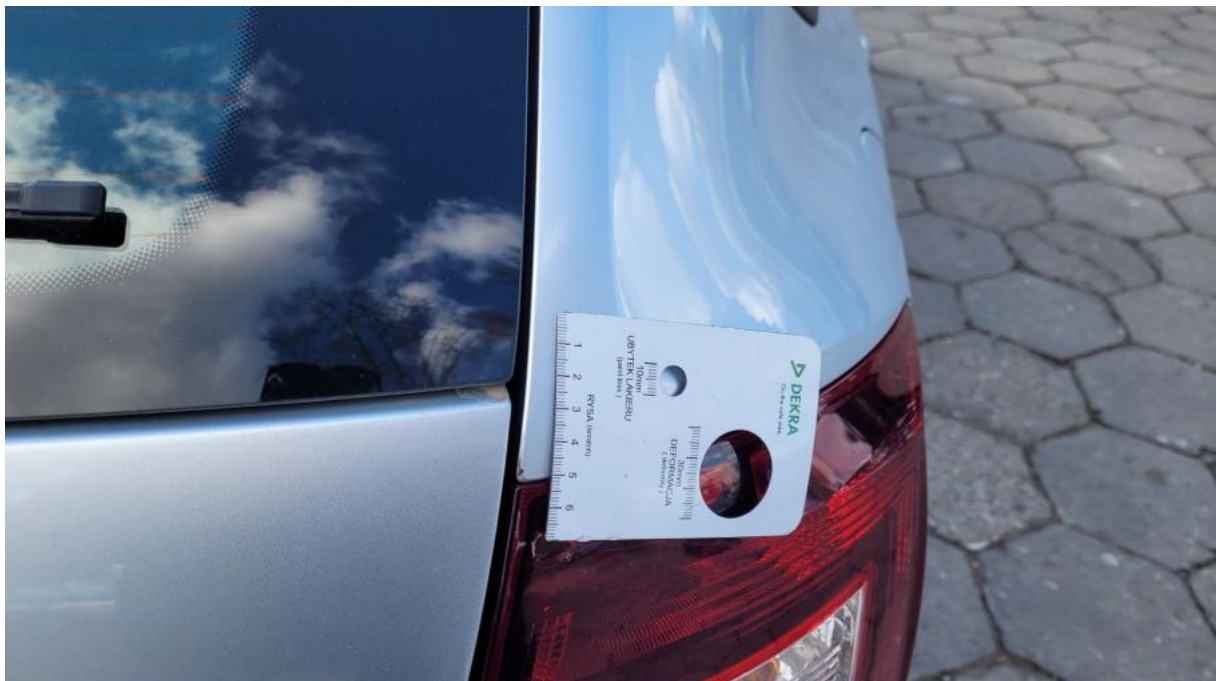
Fot. 38

Łotnik tylny P / Ściana boczna P - Rysa/odprysk 1

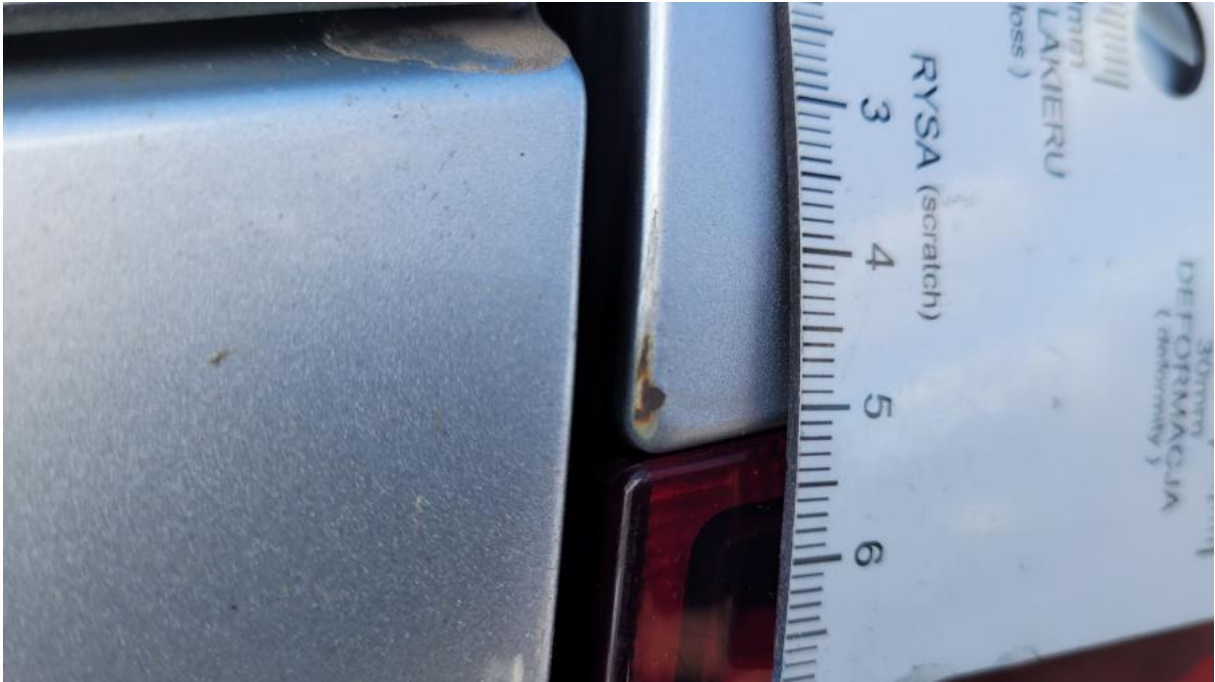
Fot. 39

Błotnik tylny P / Ściana boczna P - Inne 1

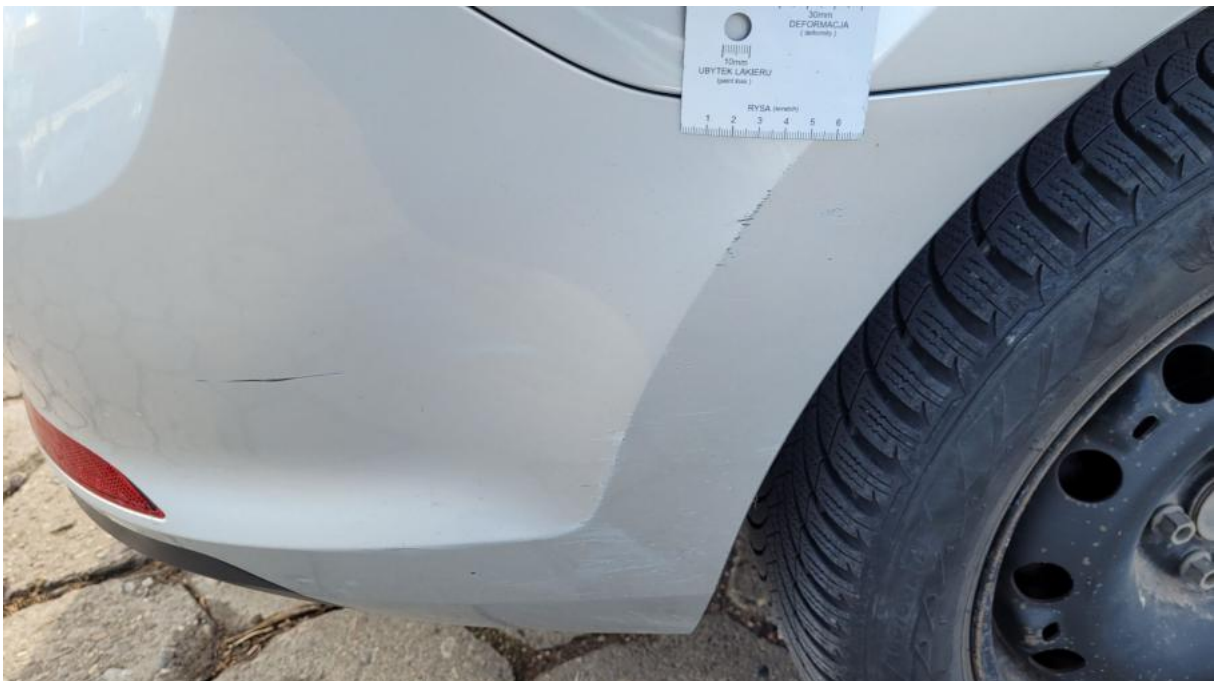
Fot. 40

Zderzak tylny - Rysa/odprysk 1

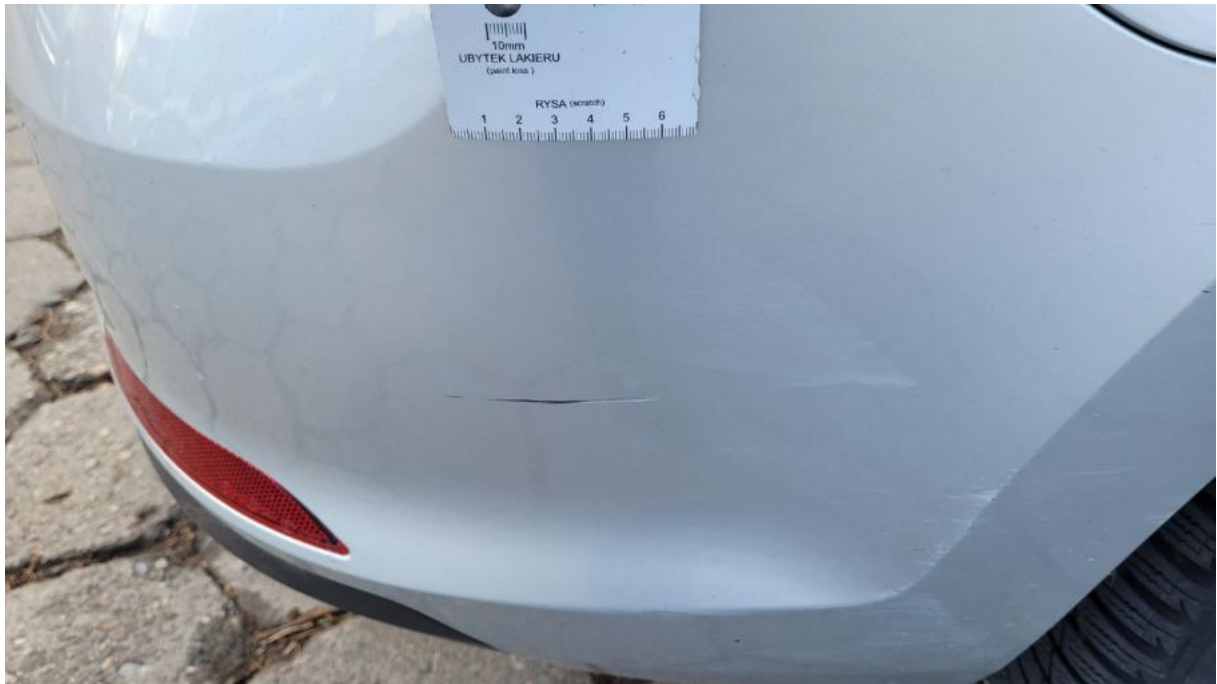
Fot. 41

Zderzak tylny - Rysa/odprysk 2

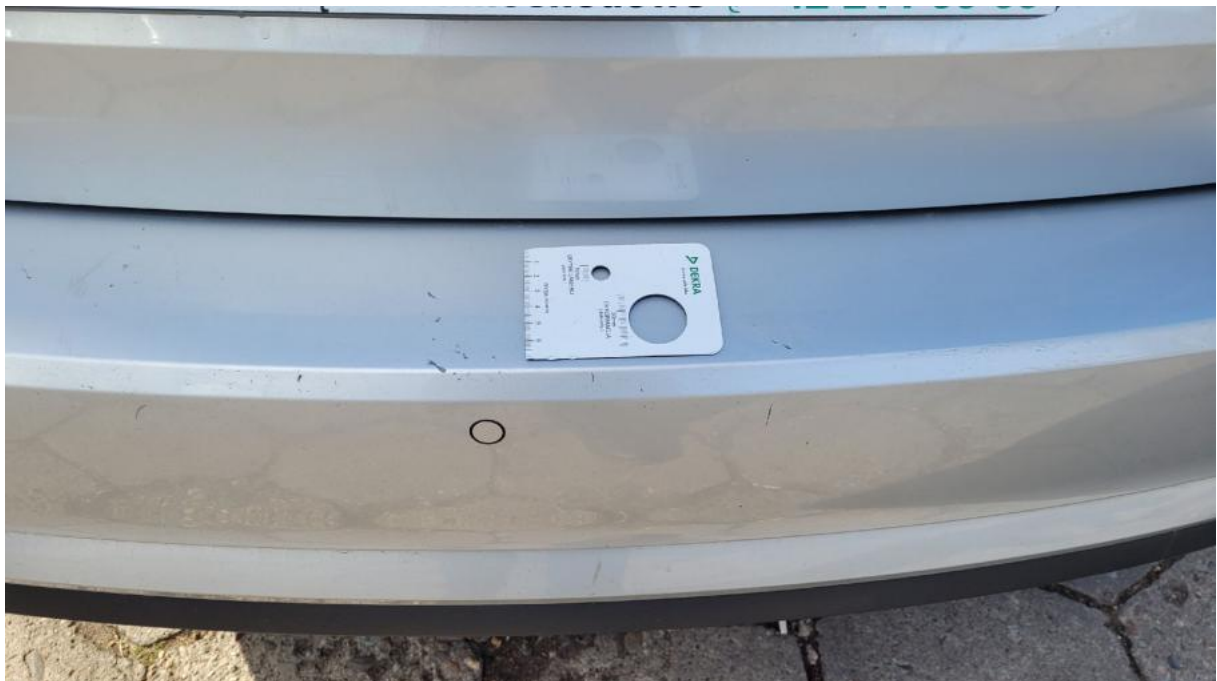
Fot. 42

Zderzak tylny() - Rysa/odprysk 3

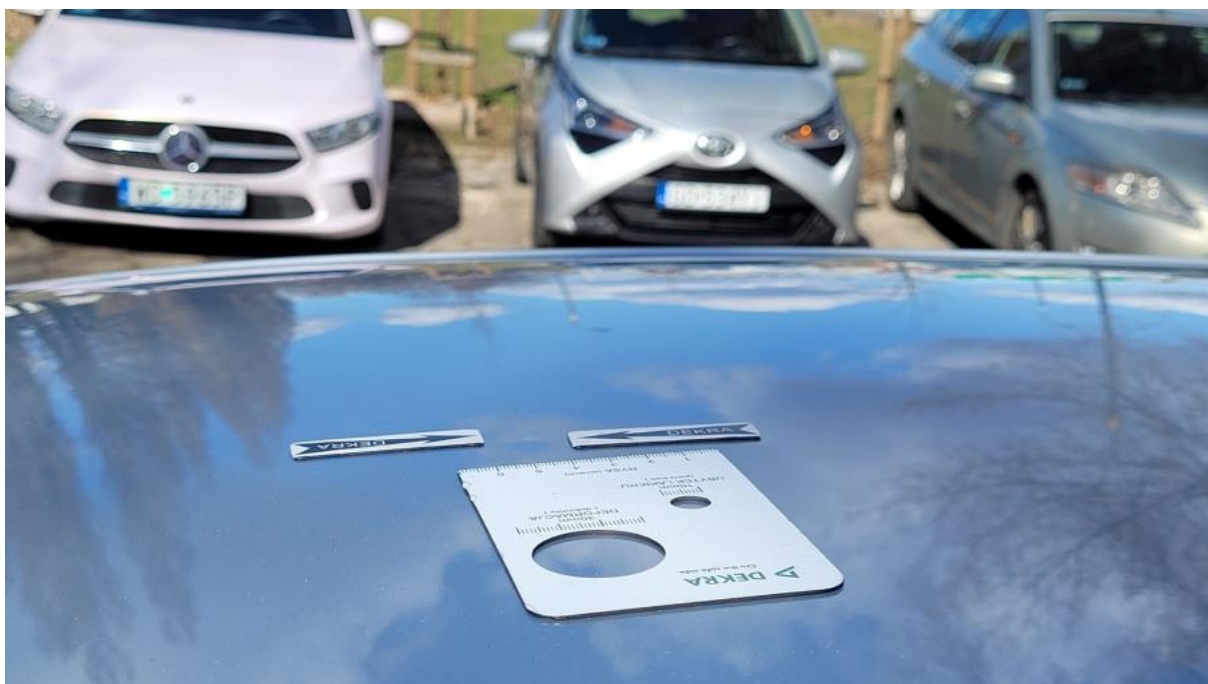
Fot. 43

Dach - Wgniecenie/odkształcenie 1

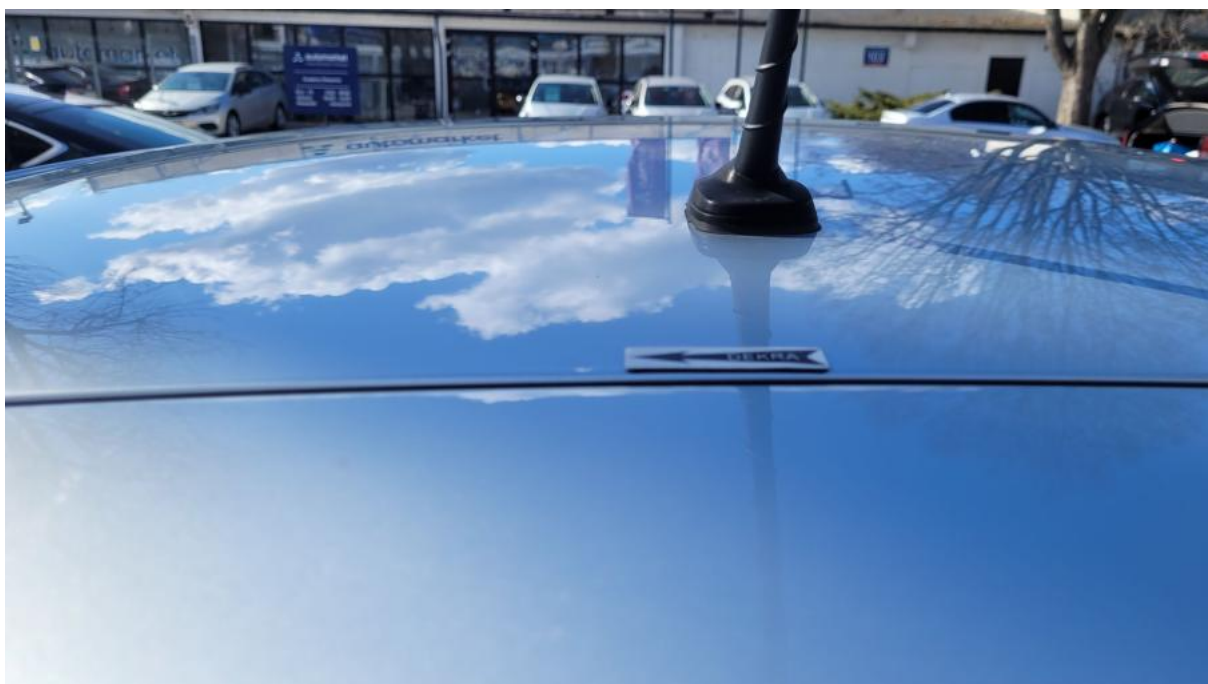
Fot. 44

Dach - Wgniecenie/odkształcenie 2

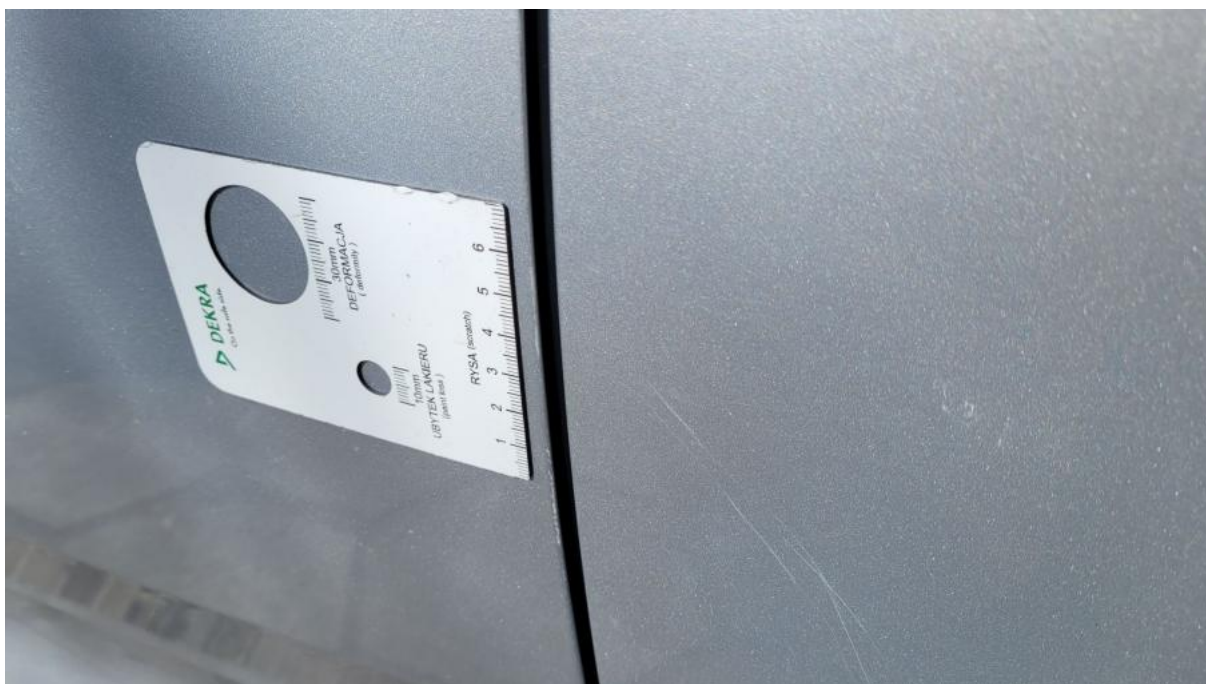
Fot. 45

Drzwi przed L - Rysa/odprysk 1

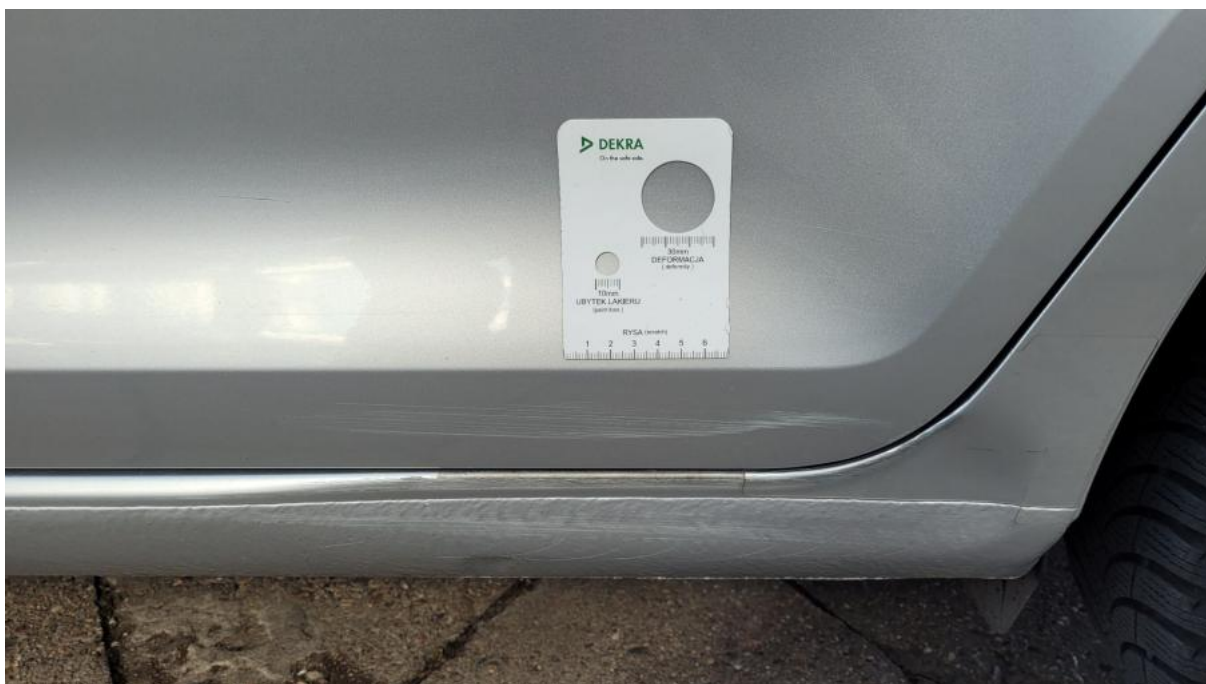
Fot. 46

Drzwi tylne L - Rysa/odprysk 1

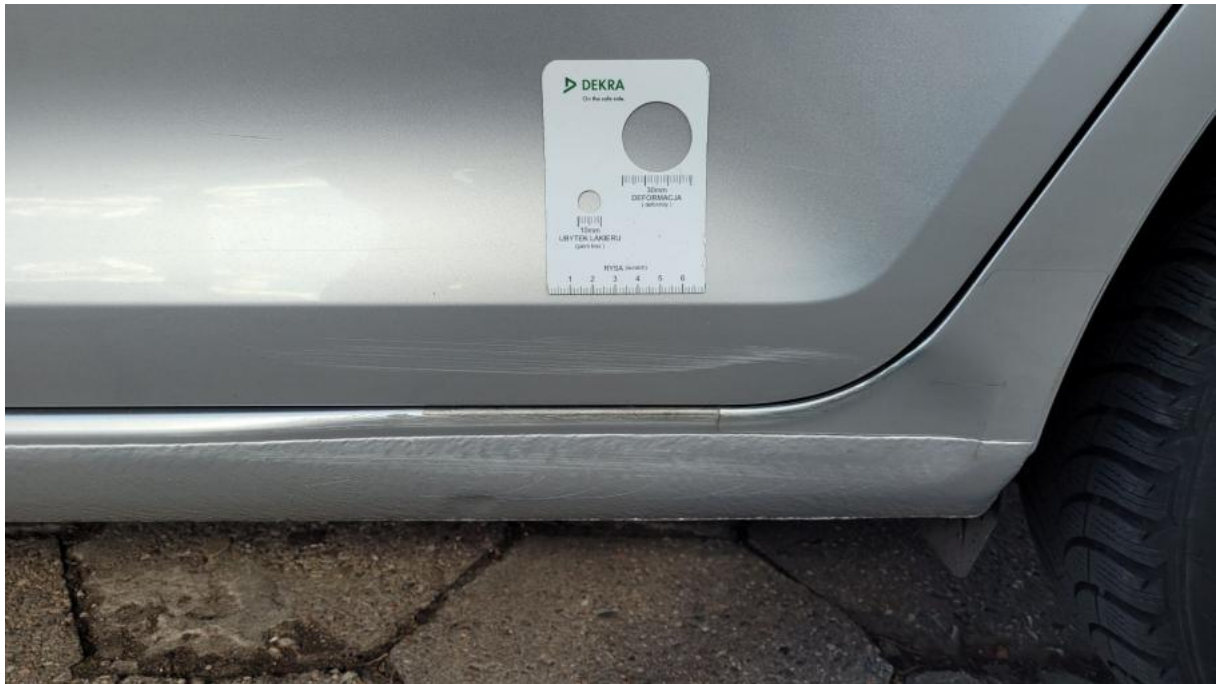
Fot. 47

Próg L - Rysa/odprysk 1

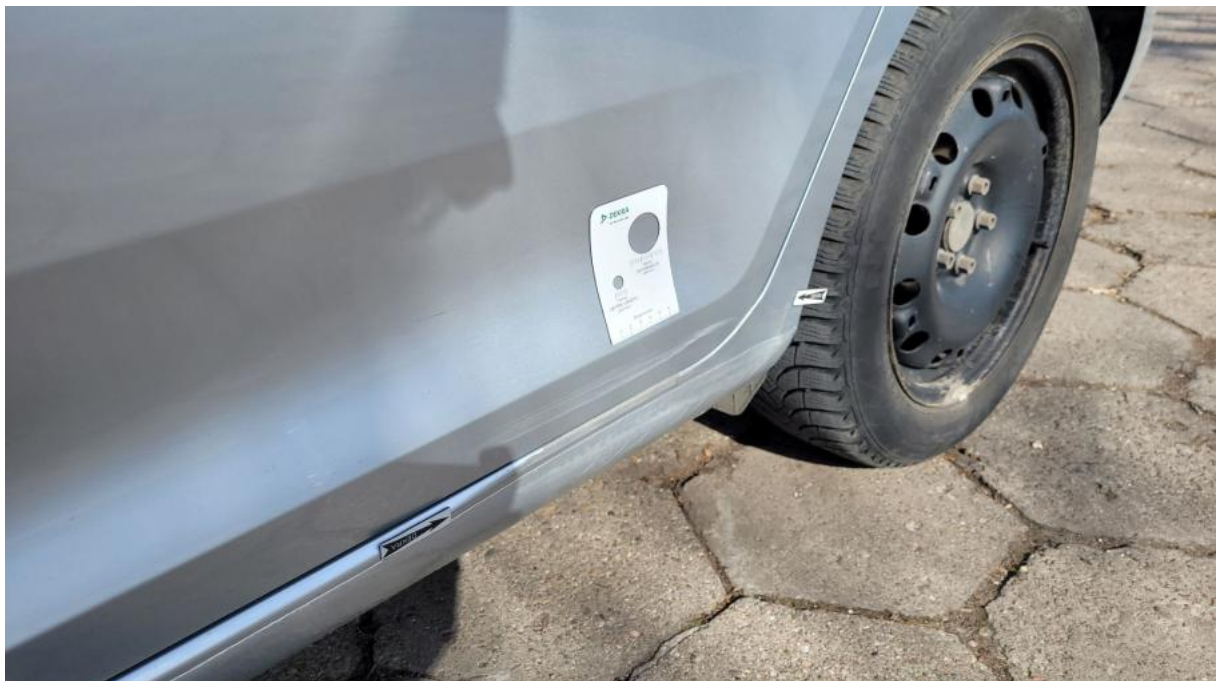
Fot. 48

Próg L - Wgniecenie/odkształcenie 1
