Raport z oględzin pojazdu

| Numer raportu | 214277/3/25-11401 | Data raportu | 14-03-2025 |

| Numer identyfikacyjny (VIN) | VSSZZKJXPR028447 |
| Marka, model | SEAT Ibiza 21- |

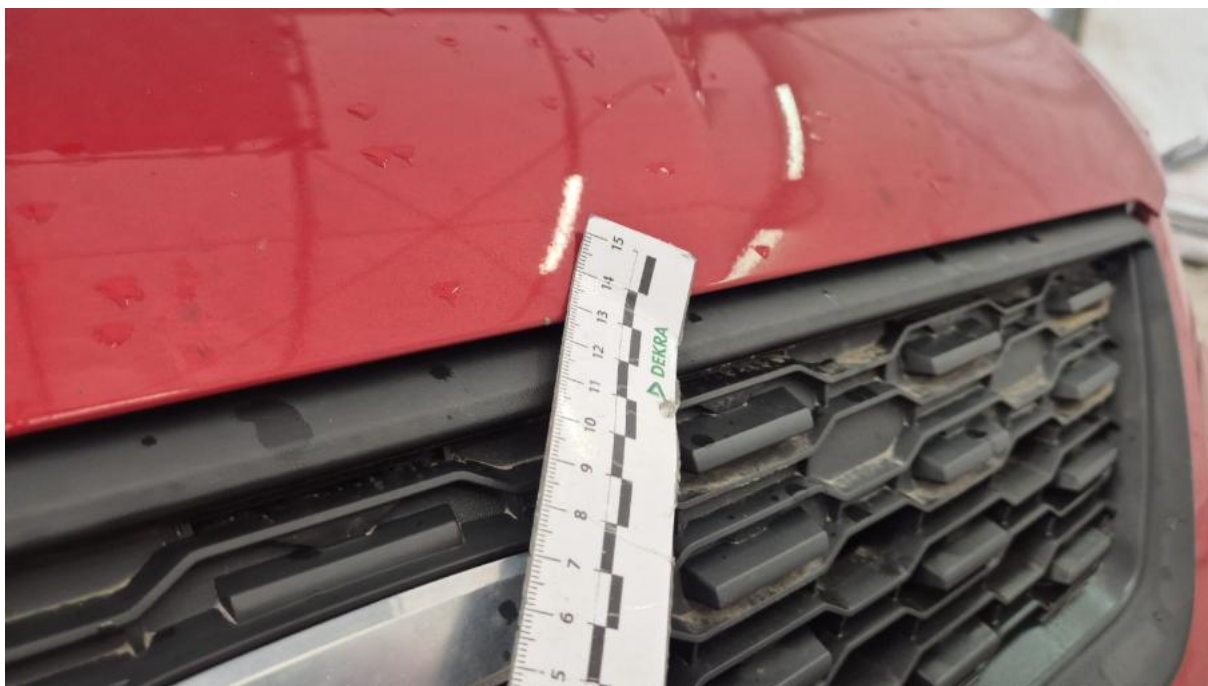
Fot. 35

| 11 | Pokrywa przednia | rysa/odprysk | | |

Pokrywa komory silnika - Rysa/odprysk 1

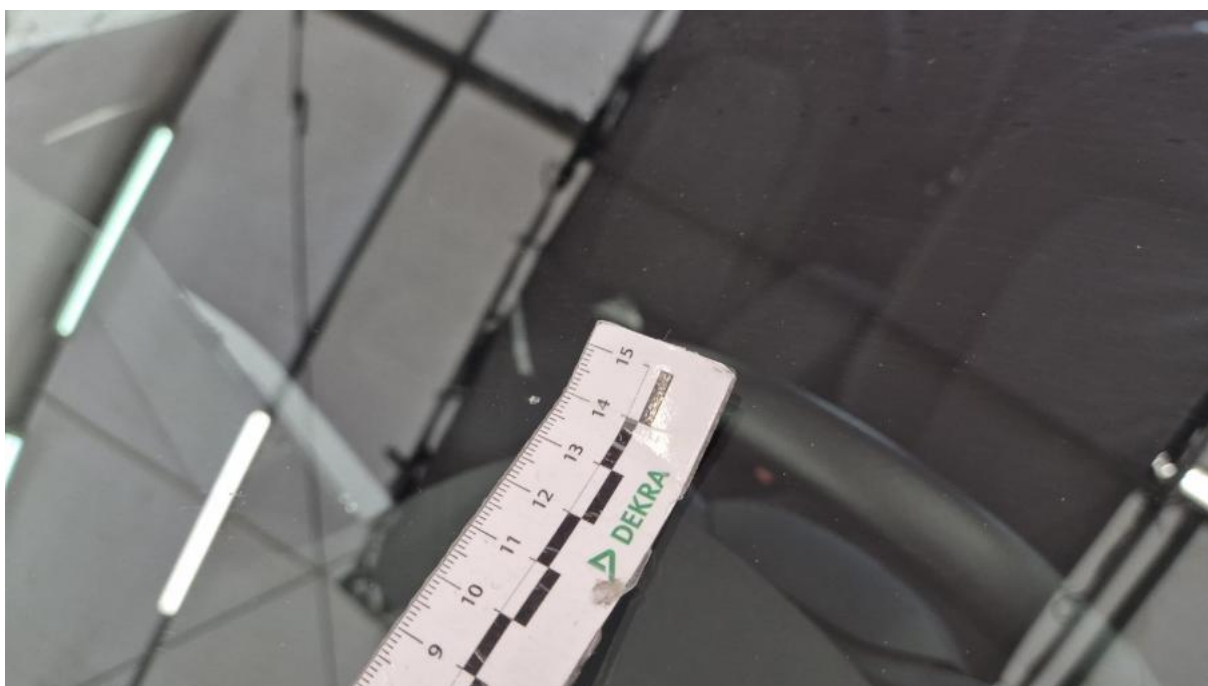
Fot. 36

| 2 | Szyba przednia barwiona | rysa/odprysk, pęknięcie | WY | 2.1 |

Szyba czołowa - Rysa/odprysk 1

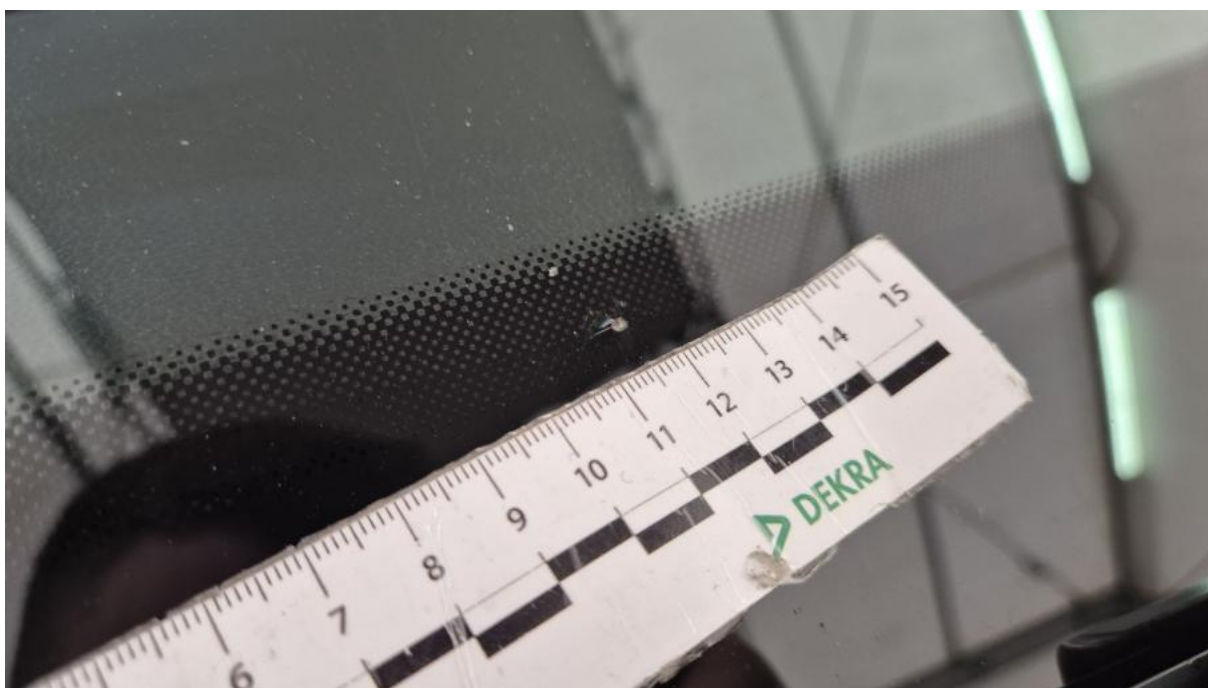
Fot. 37

Szyba czołowa - Pęknięcie/rozerwanie 1

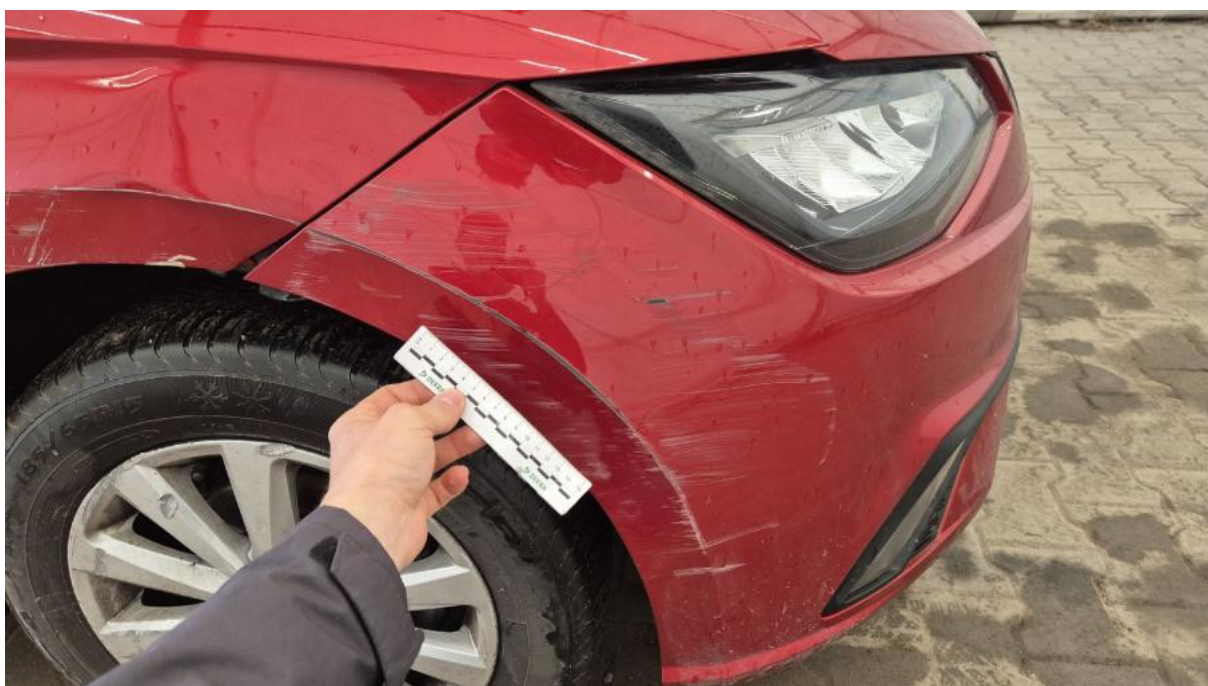
Fot. 38

| 10 | Okładzina zderzaka przedniego | rysa/odprysk | NA | 1 |

Zderzak - Rysa/odprysk 1

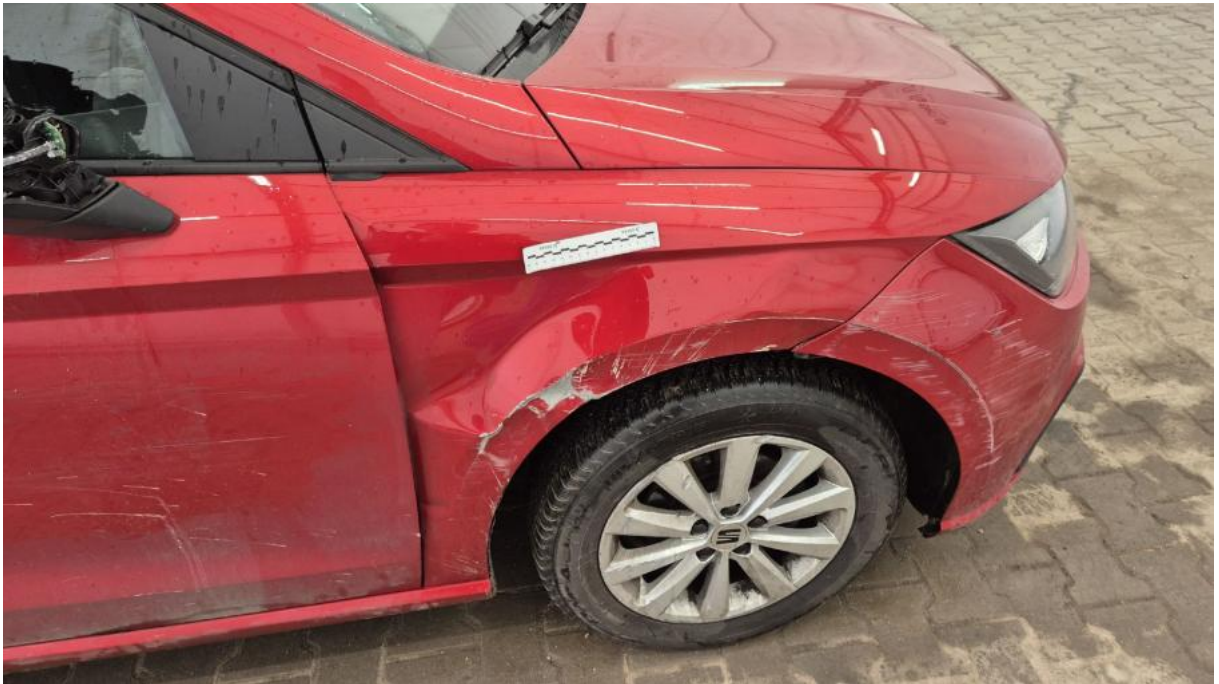
Fot. 39

| 1 | Błotnik przedni R | rysa/odprysk, wgniecenie/odkształcenie | WY | 1.4 |

Błotnik przedni P - Wgniecenie/odkształcenie 1

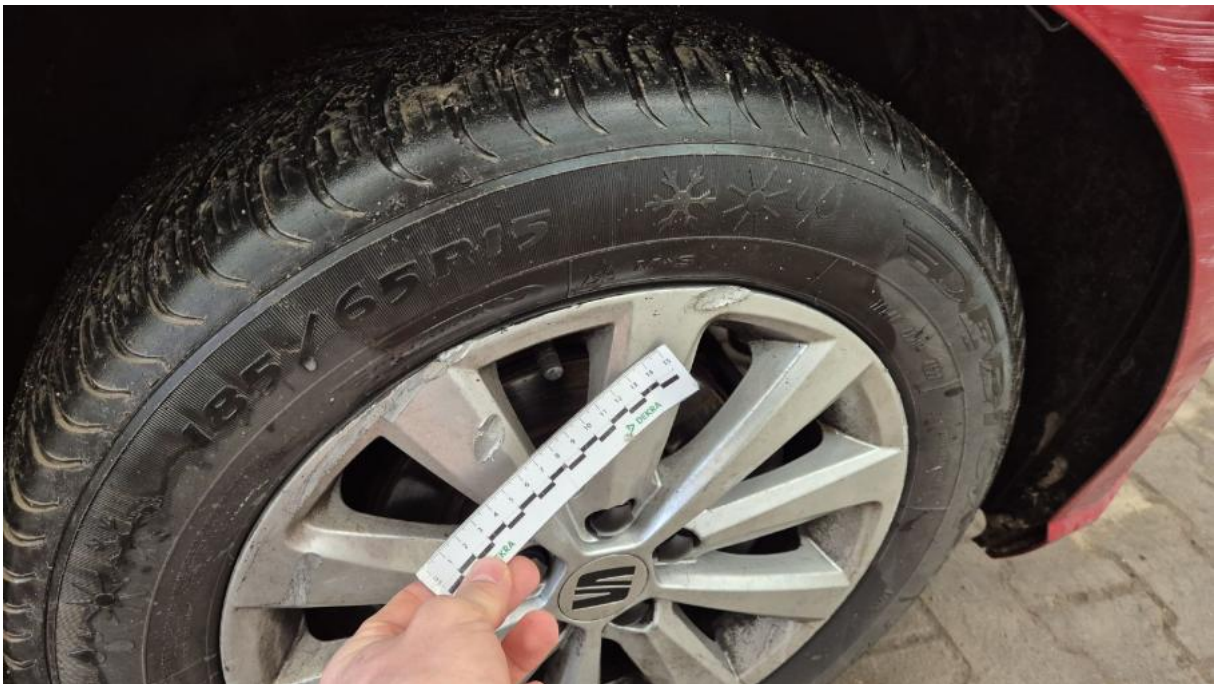
Fot. 40

| 9 | Tarcza koła aluminiowa przód R | zarysowanie, ubytki materiału | WY | 0.3 |

Felga przednia P - Rysa/odprysk 1

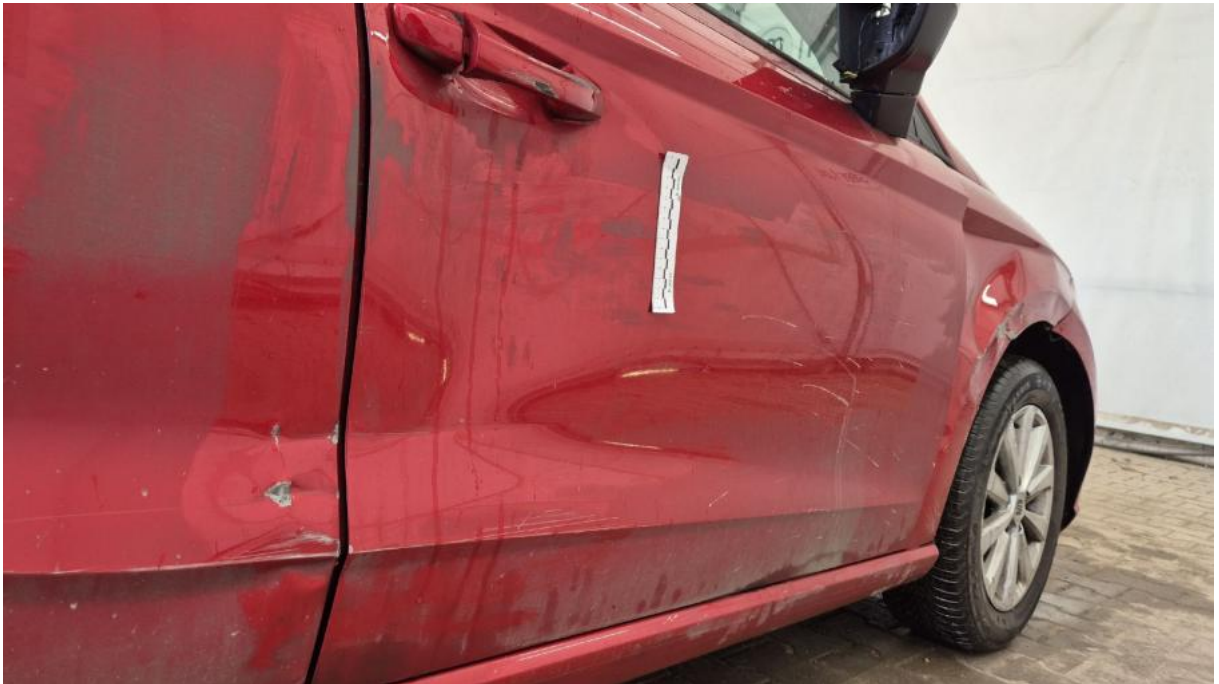
Fot. 41

| 4 | Drzwi przednie (nieuzbrojone) R | wgniecenie/odkształcenie, wgniecenie/odkształcenie | WY | 2.2 |

Drzwi przednie P - Wgniecenie/odkształcenie 1

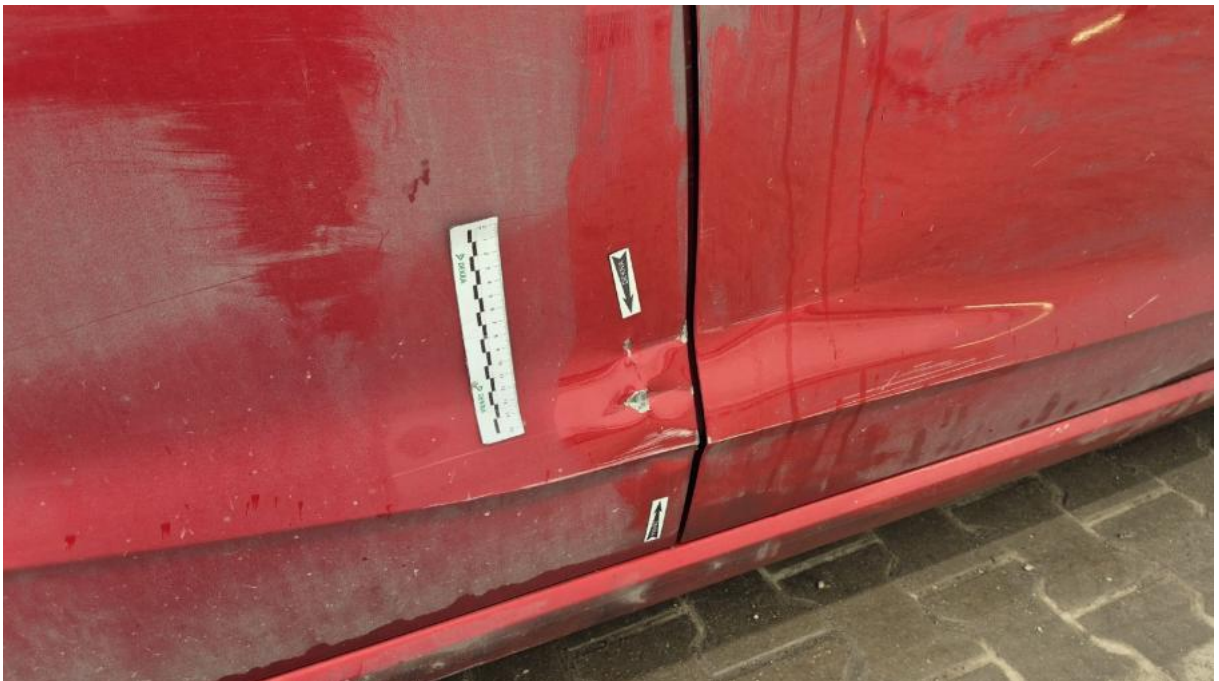
Fot. 42

| 8 | Drzwi tylne (nieuzbrojone) R | rysa/odprysk, wgniecenie/odkształcenie | WY | 1.9 |

Drzwi tylne P - Wgniecenie/odkształcenie 1

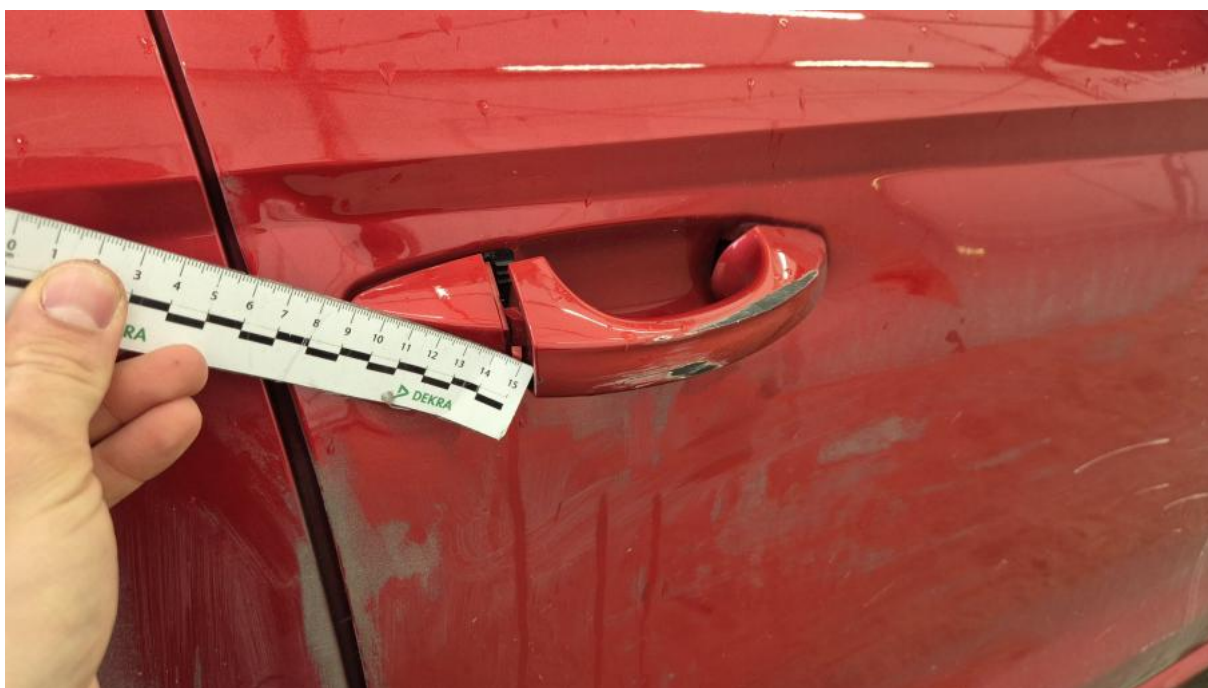
Fot. 43

| 5 | Klamka zewnętrzna drzwi przednich R | rysa/odprysk, ubytki materiału | WY | |

Kłamka drzwi prz P - Inne 1

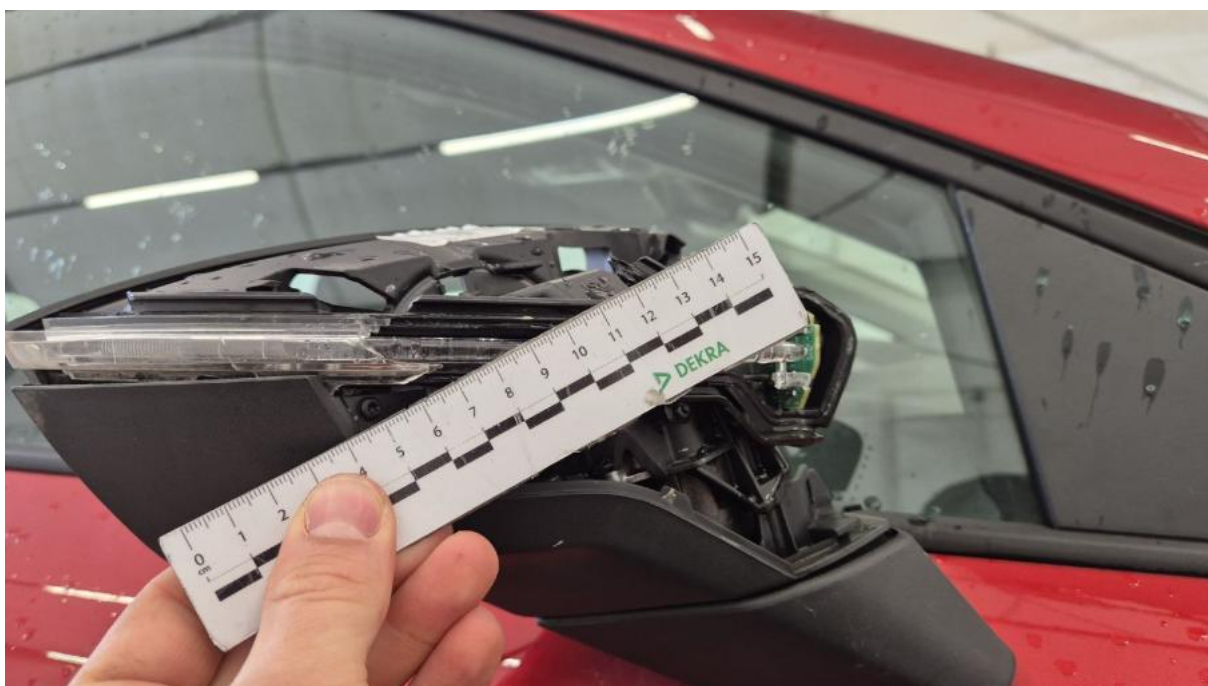
Fot. 44

| 7 | Obudowa lusterka zewn.ustaw.elek.. R | pęknięcie | WY | 0.2 |

Lusterko zew P - Pęknięcie/rozerwanie 1

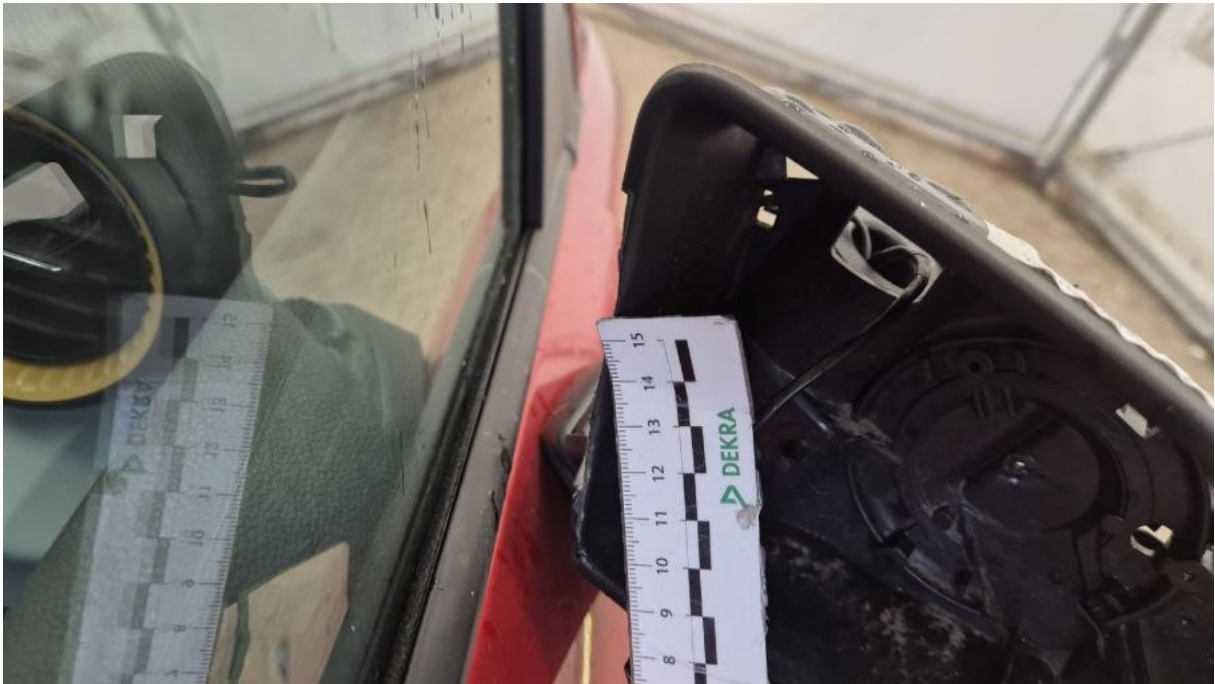
Fot. 45

Lusterko zew P - Pęknięcie/rozerwanie 2

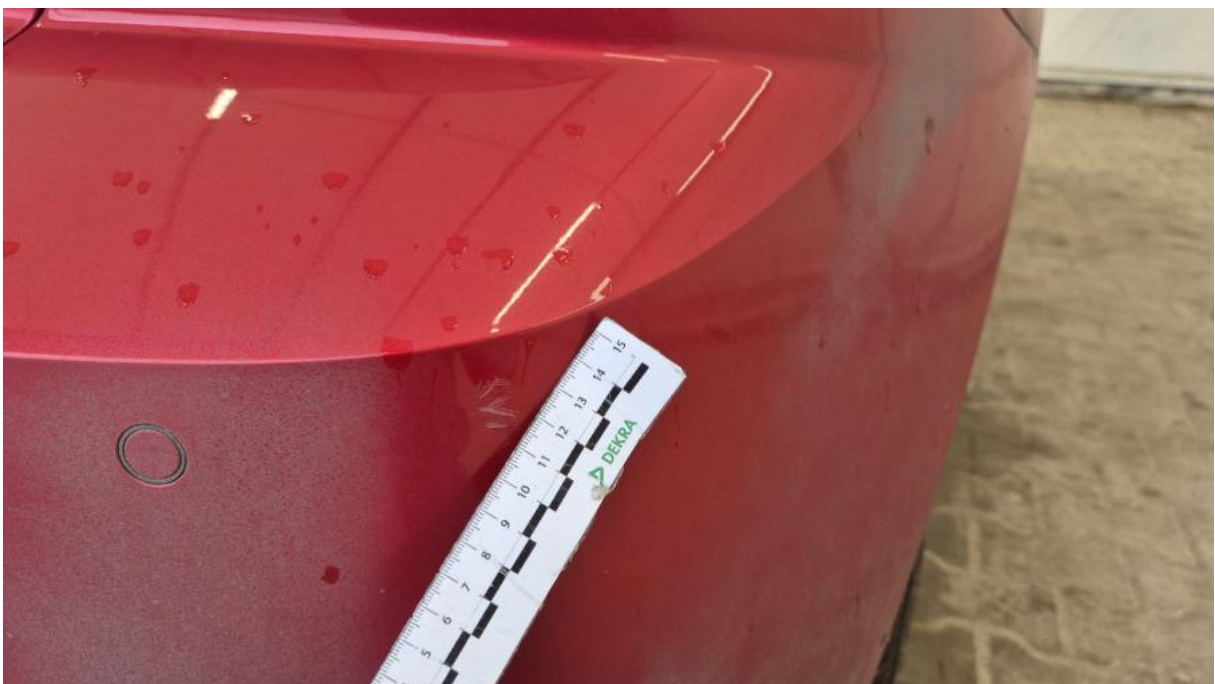
Fot. 46

| 12 | Okładzina zderzaka tylnego | rysa/odprysk | | |

Zderzak tylny - Rysa/odprysk 1
