## Raport z oględzin pojazdu

Numer raportu	214007/2/25-11401	Data raportu	18-02-2025
Rzeczoznawcy	Maciej Gruszczyński mgr inż. Przemysław Ostap	Data oględzin	17-02-2025
Nr zlecenia	PCM(DZS)/GDA/10286/25/02/11	Miejsce oględzin	AUTOMARKET WOLA, PRYMASA TYSI...

Numer identyfikacyjny (VIN)	<b>ZFA3120000JB87903</b>
Marka, model	FIAT 500 15-24
Typ, wersja	500 1.2 Lounge EU6d
Numer rejestracyjny	GD506UM
Silnik (rodz./poj./moc)	benz./1242 ccm/51 kW
Stan licznika	51 793 km
Data 1. rej./rok prod.	23-10-2019/2019
Data nast. bad. techn.	24-10-2025
Nadwozie	hatchback 3/4
Lakier	szary/METALIK
Skrzynia biegów	manualna

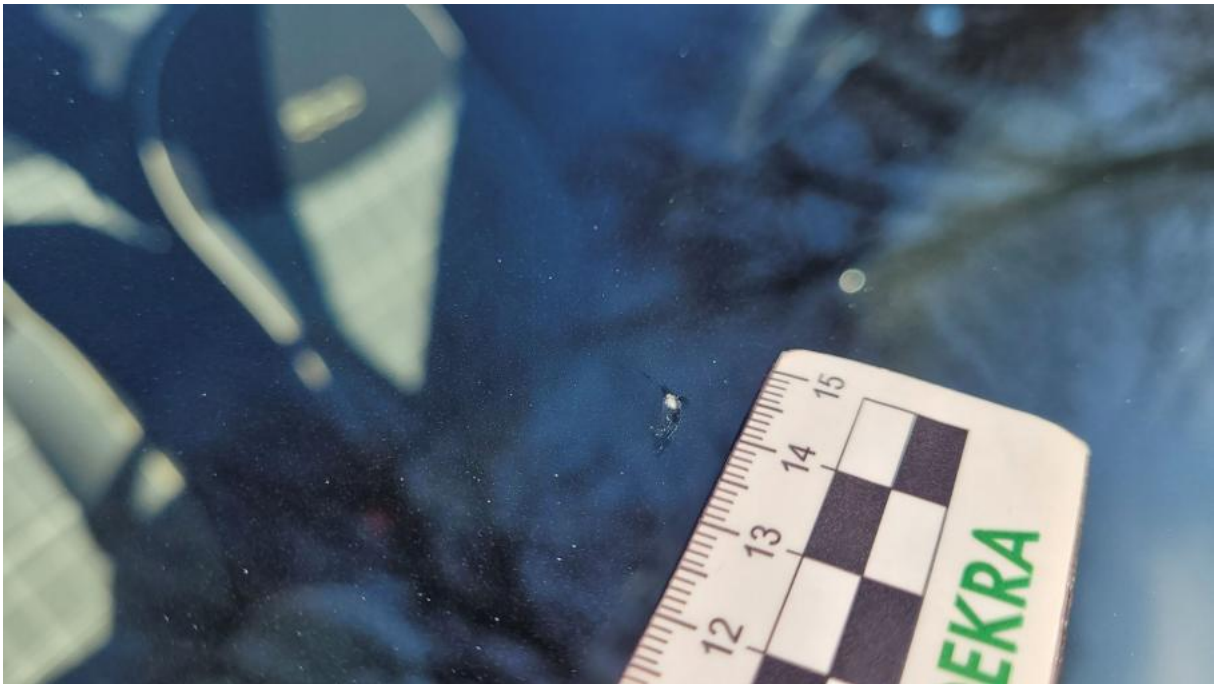
**Fot. 33**

Poz.	Nazwa pozycji	Opis uszkodzeń	Kwalifik.	Naprawa [rbg]
1	Błotnik przedni R	wgniecenie/odkształcenie	WY	1.9
2	Szyba przednia atermiczna	pęknięcie	WY	1.8
3	Kpl.montażowy/naprawczy-kpl.do klejenia		WY	
4	Drzwi przednie (nieuzbrojone) L	rysa/odprysk, wgniecenie/odkształcenie	NA	1
5	Drzwi przednie (nieuzbrojone) R	rysa/odprysk, wgniecenie/odkształcenie	NA	0.5
6	Okładzina zderzaka tylnego	rysa/odprysk	NA	0.8

Szyba czołowa - Pęknięcie/rozerwanie 1

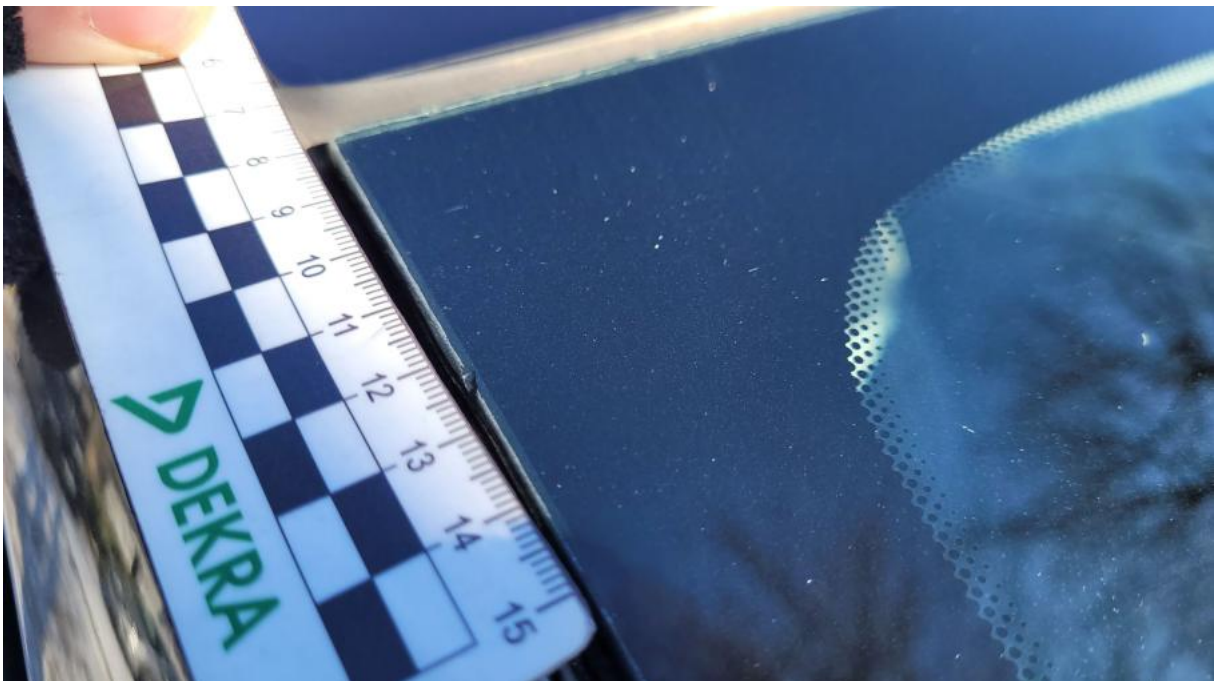
**Fot. 34**

Szyba czołowa - Pęknięcie/rozerwanie 2

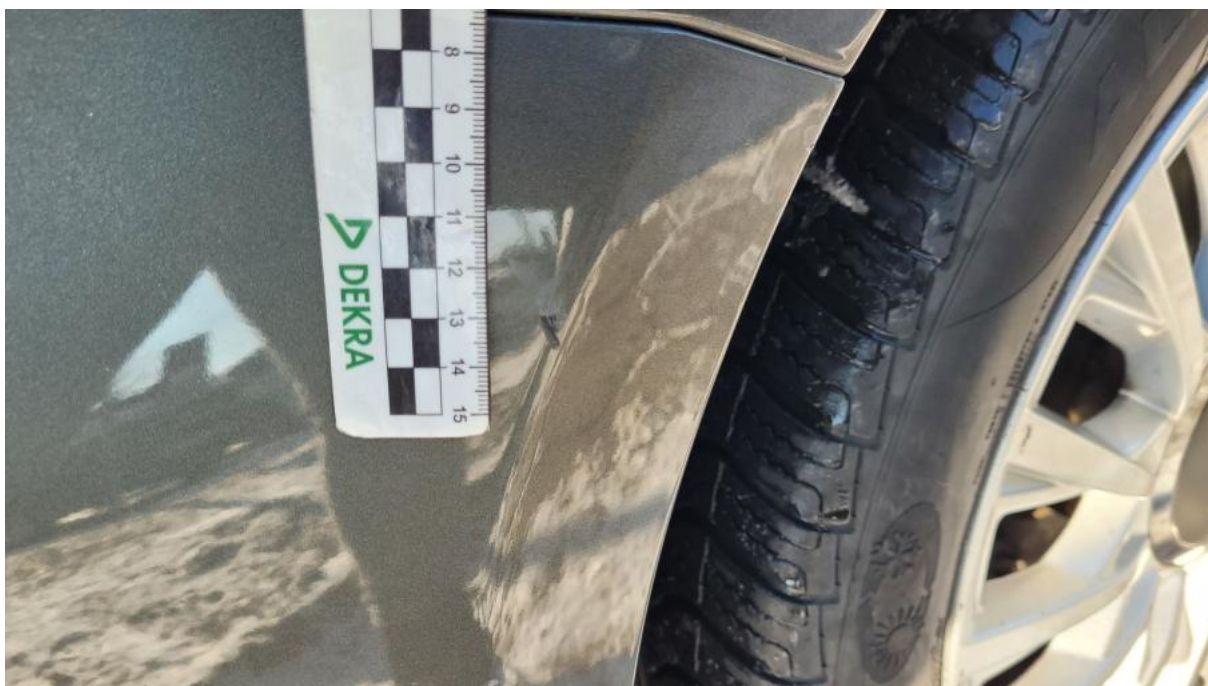
**Fot. 37**

Zderzak - Rysa/odprysk 2

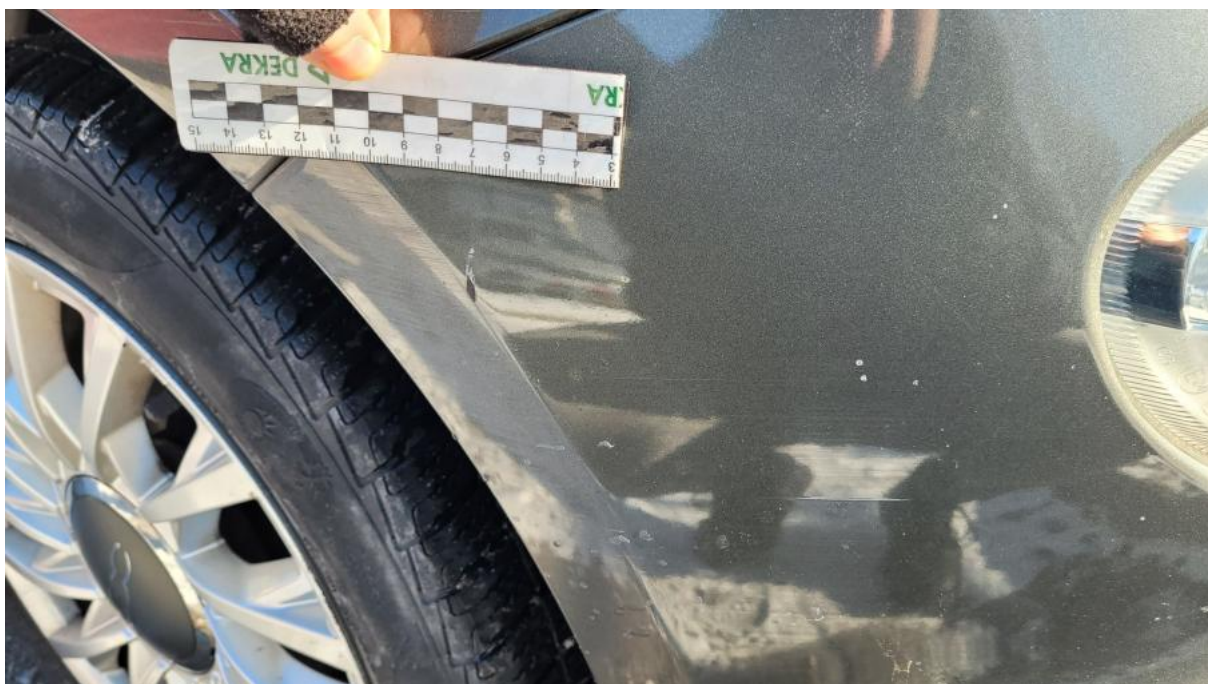
**Fot. 38**

Zderzak() - Rysa/odprysk 3

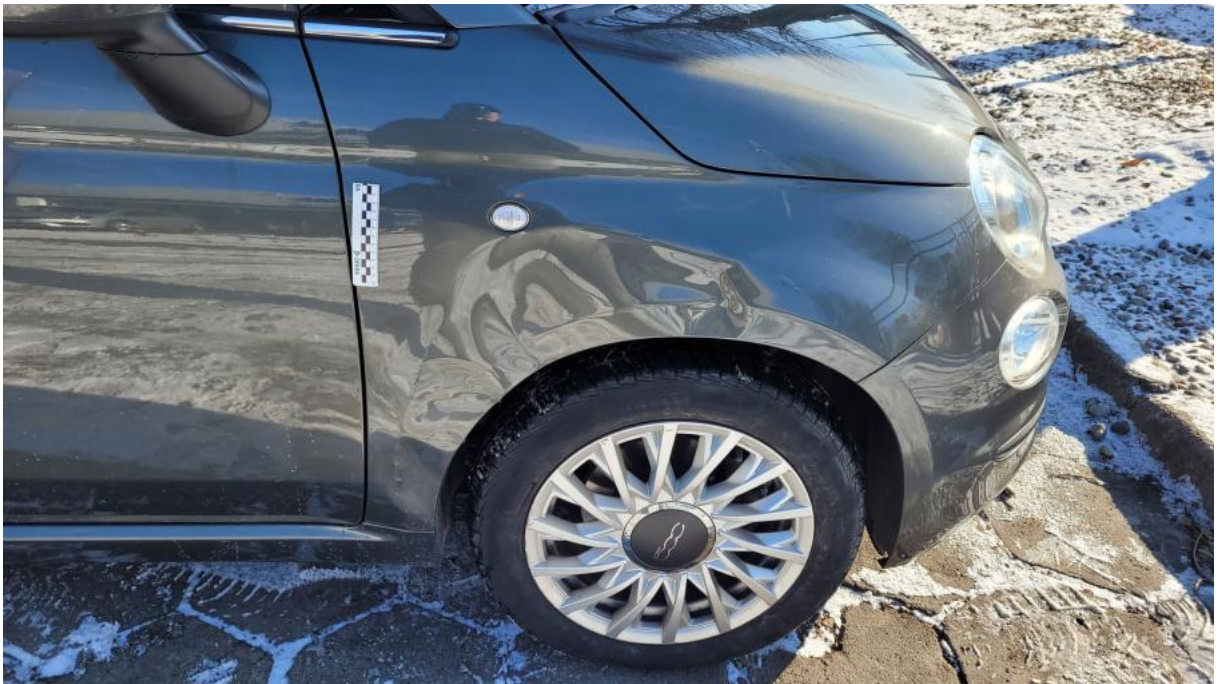
**Fot. 39**

Błotnik przedni P - Wgniecenie/odkształcenie 1

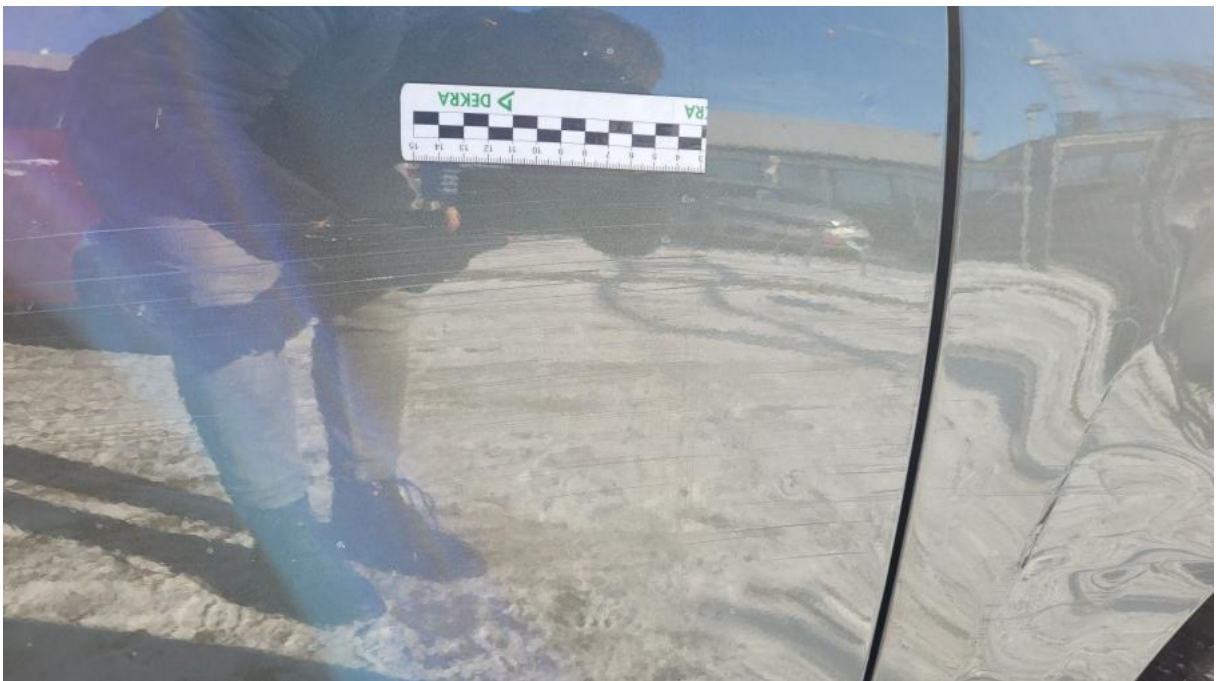
**Fot. 40**

Drzwi przednie P - Rysa/odprysk 1

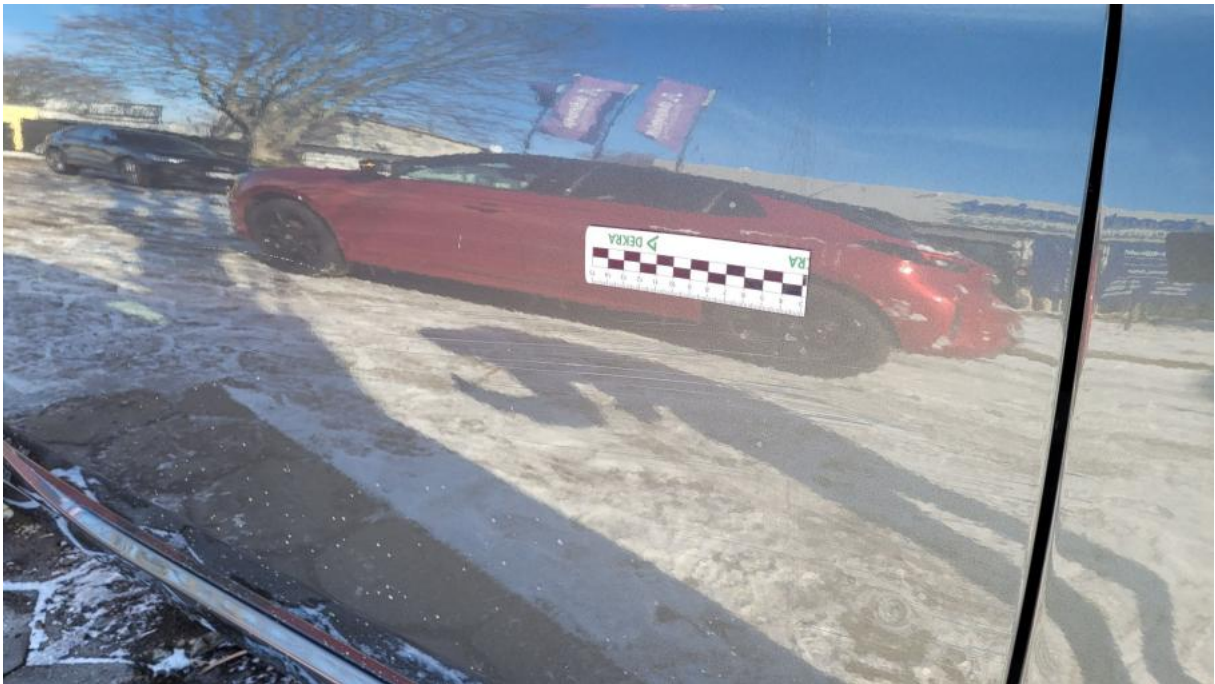
**Fot. 41**

Drzwi przednie P - Rysa/odprysk 2

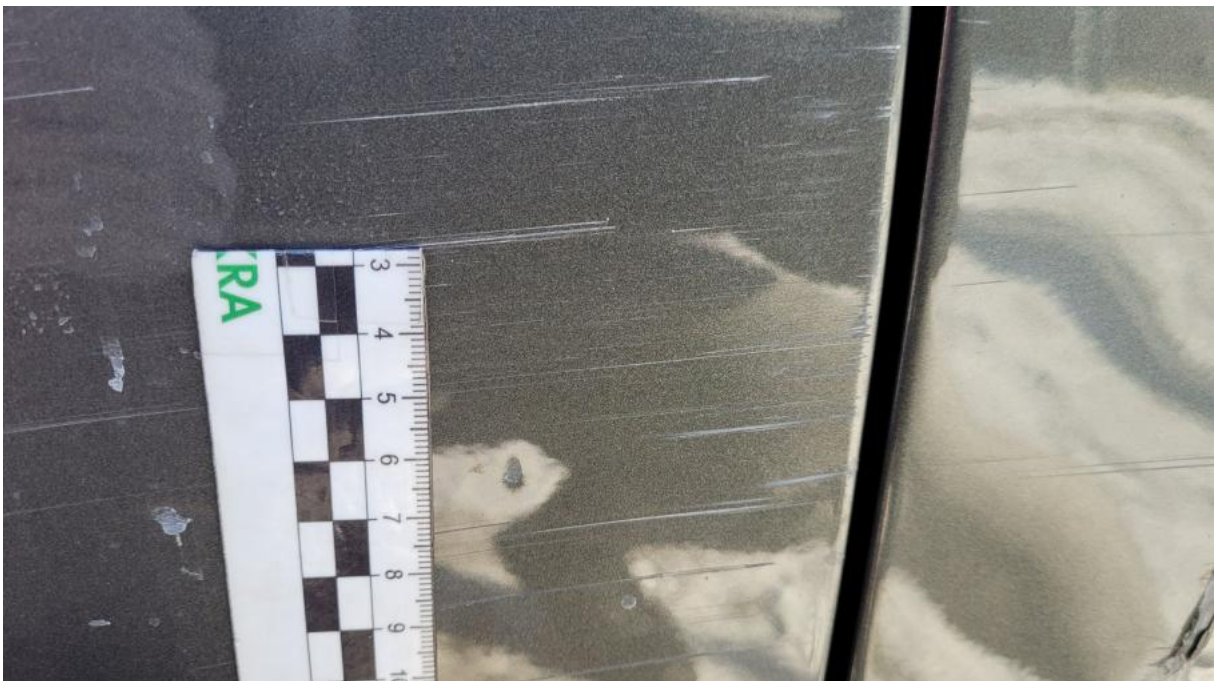
**Fot. 42**

Drzwi przednie P - Wgniecenie/odkształcenie 1

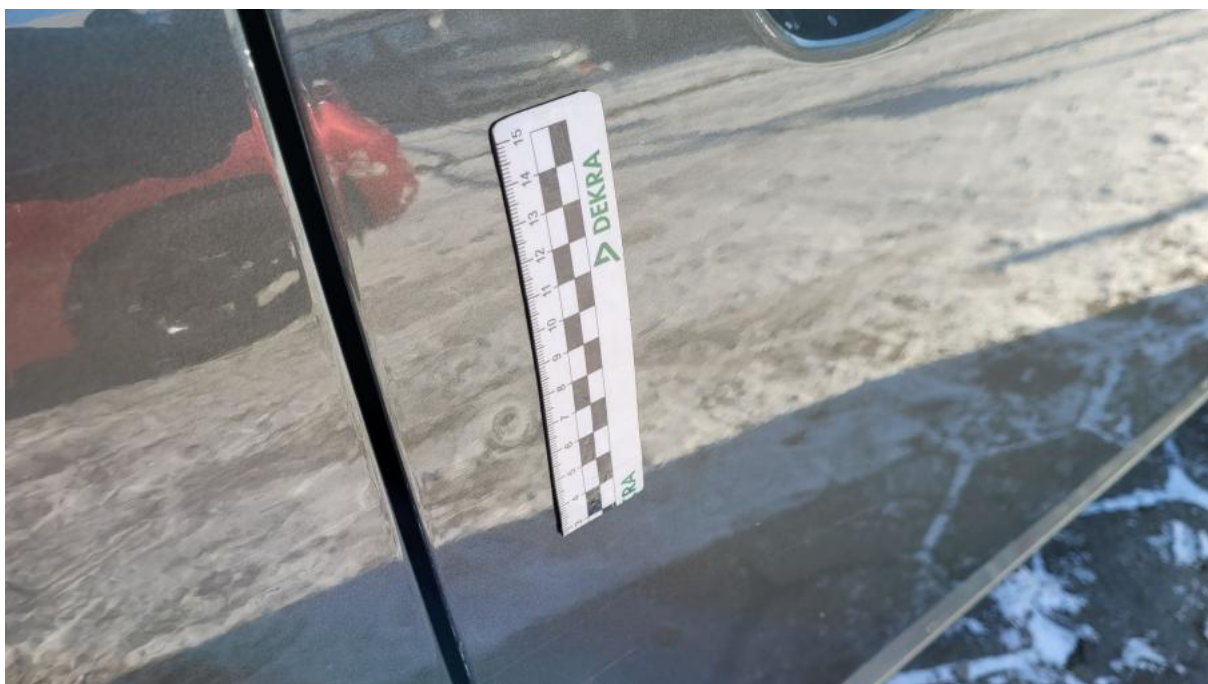
**Fot. 43**

Drzwi przednie P - Wgniecenie/odkształcenie 2

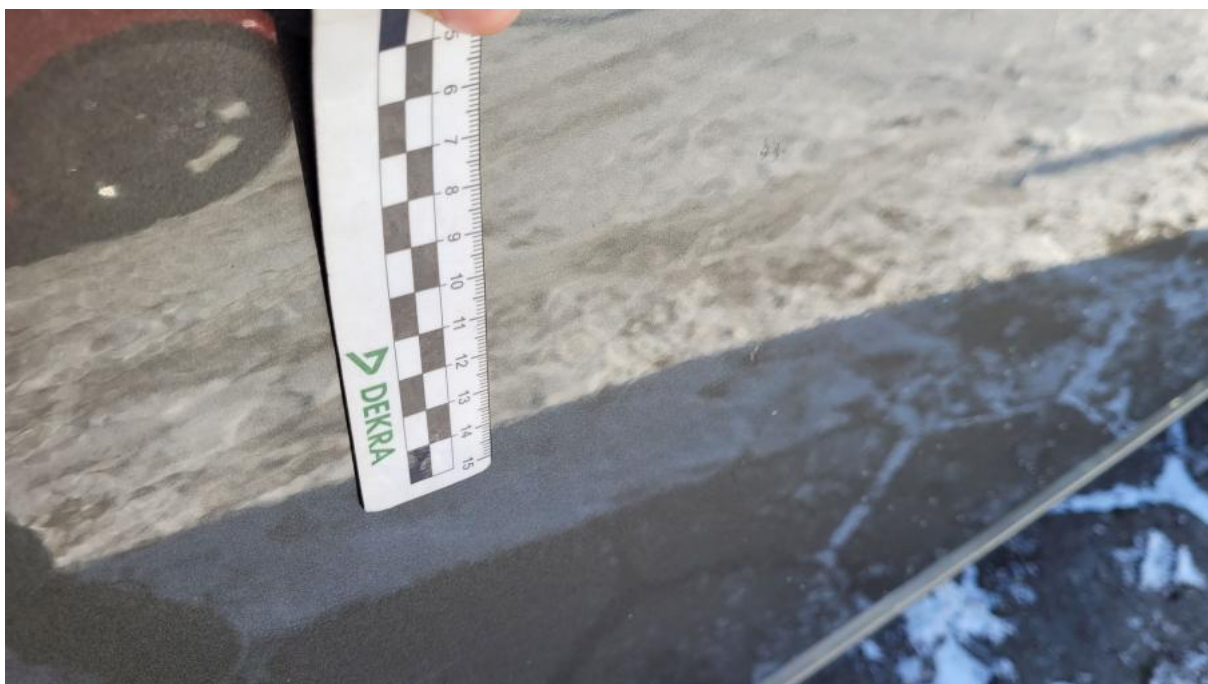
**Fot. 44**

Drzwi przednie P() - Wgniecenie/odkształcenie 3

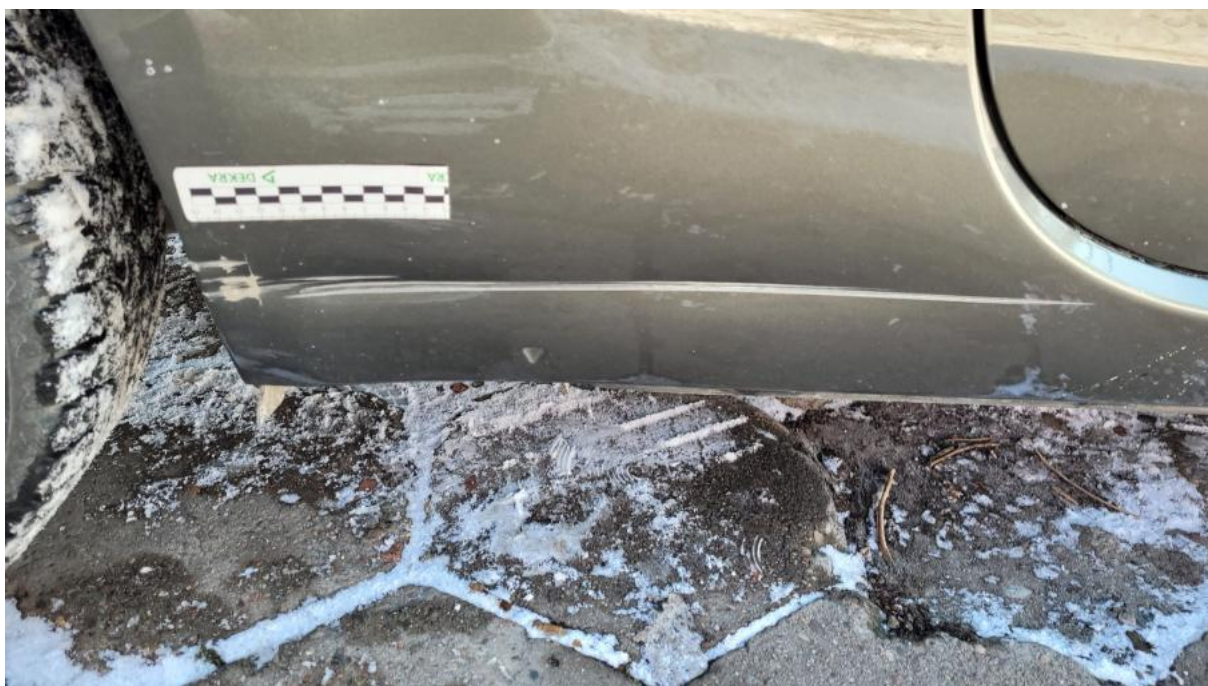
**Fot. 45**

Próg P - Rysa/odprysk 1

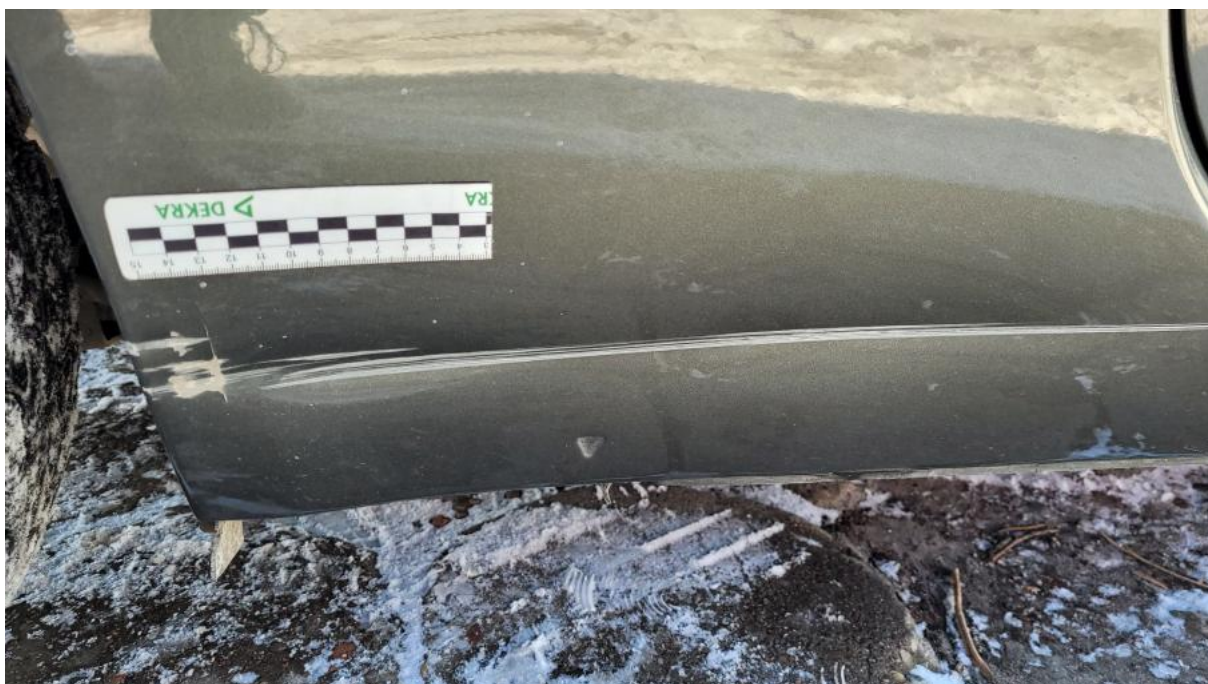
**Fot. 46**

Próg P - Wgniecenie/odkształcenie 1

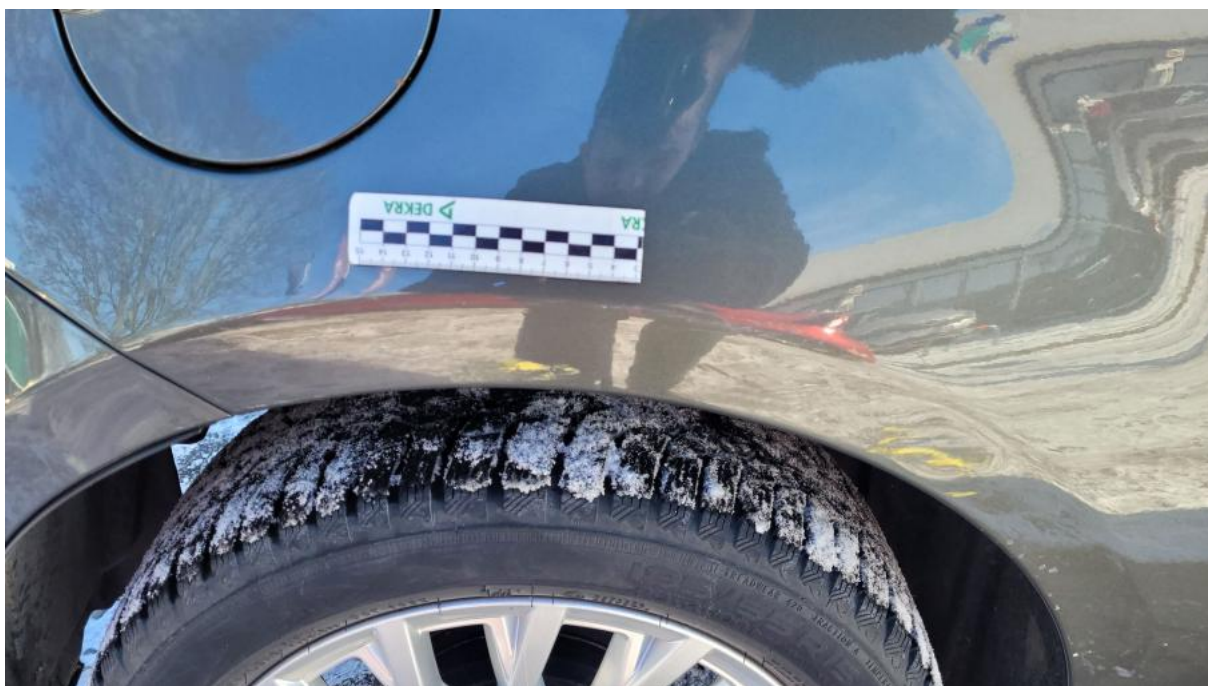
**Fot. 47**

7	Błotnik tylny L	rysa/odprysk, wgniecenie/odkształcenie	NA	1.2
8	Błotnik tylny R	rysa/odprysk, wgniecenie/odkształcenie	NA	2.5
9	Pokrywa tylna	ślady korozji	NA	0.5
10	Okladzina zderzaka przedniego	rysa/odprysk		
11	Dach	wgniecenie/odkształcenie

Błotnik tylny P / Ściana boczna P - Rysa/odprysk 1

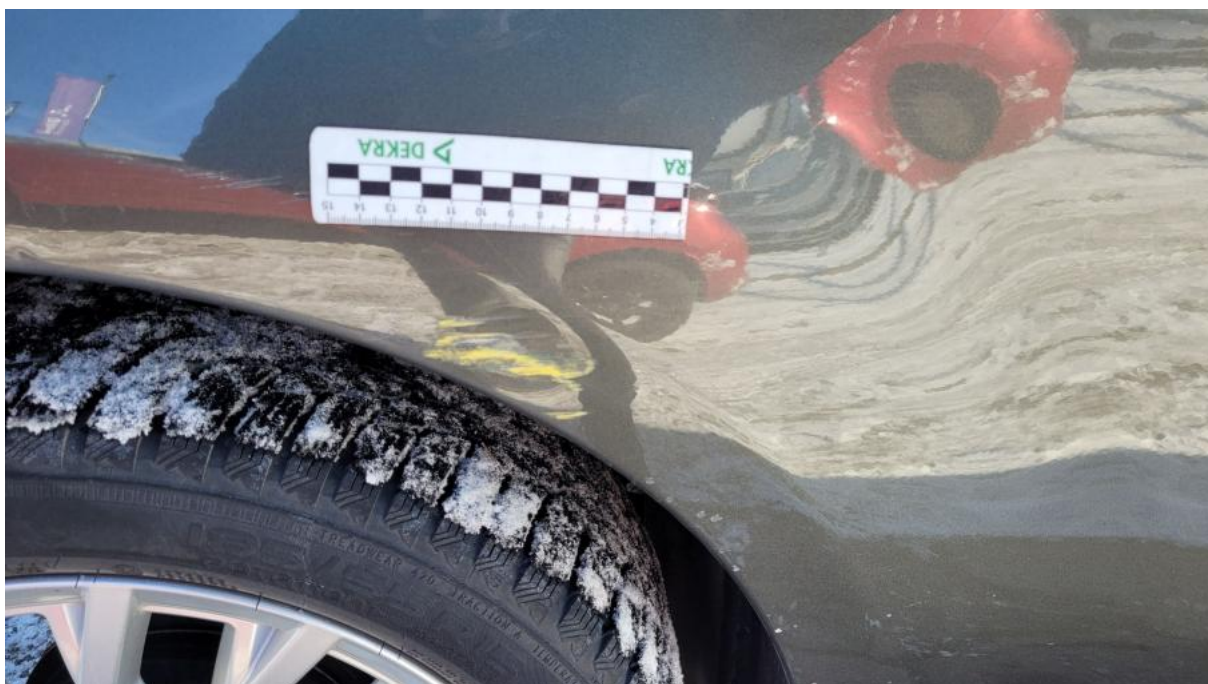
**Fot. 48**

Błotnik tylny P / Ściana boczna P - Wgniecenie/odkształcenie 1

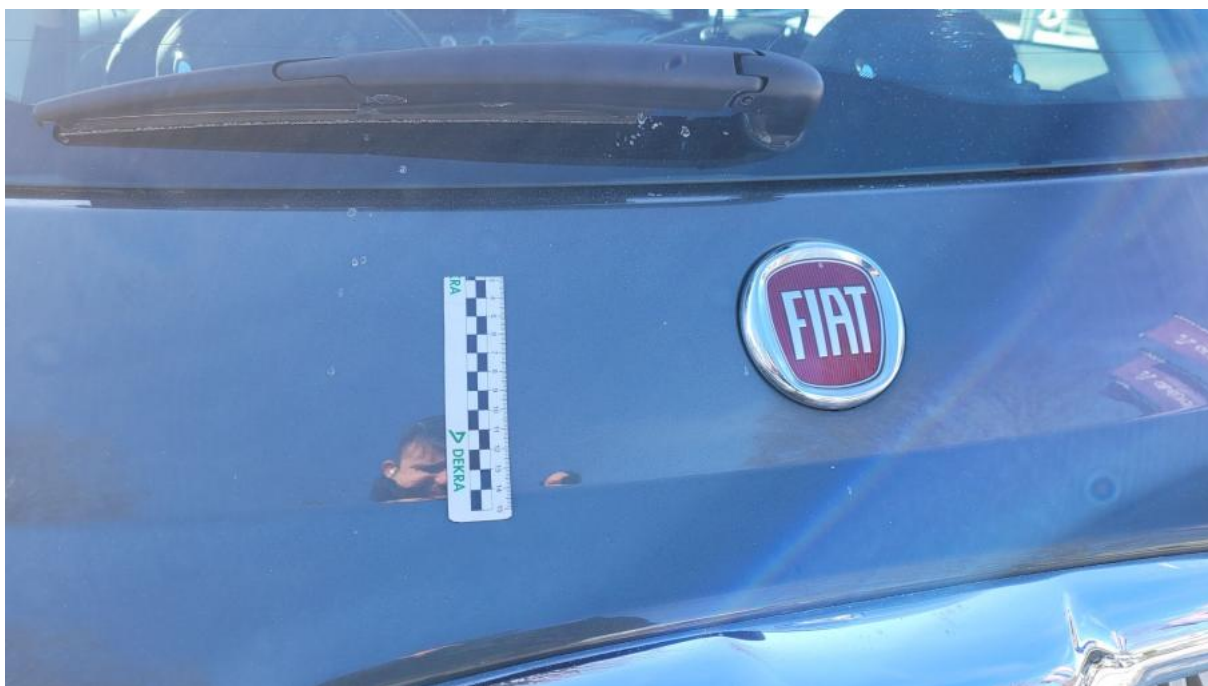
**Fot. 49**

Pokrywy bagażnika - Inne 1

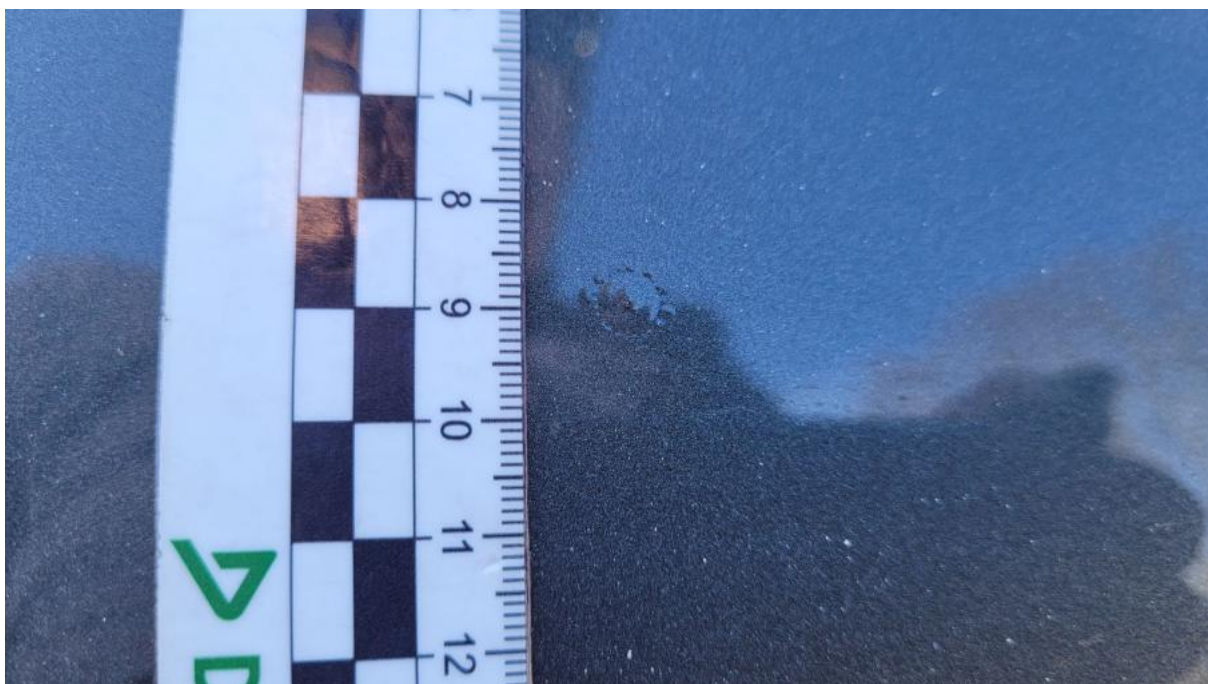
**Fot. 50**

Pokrywy bagażnika - Inne 2

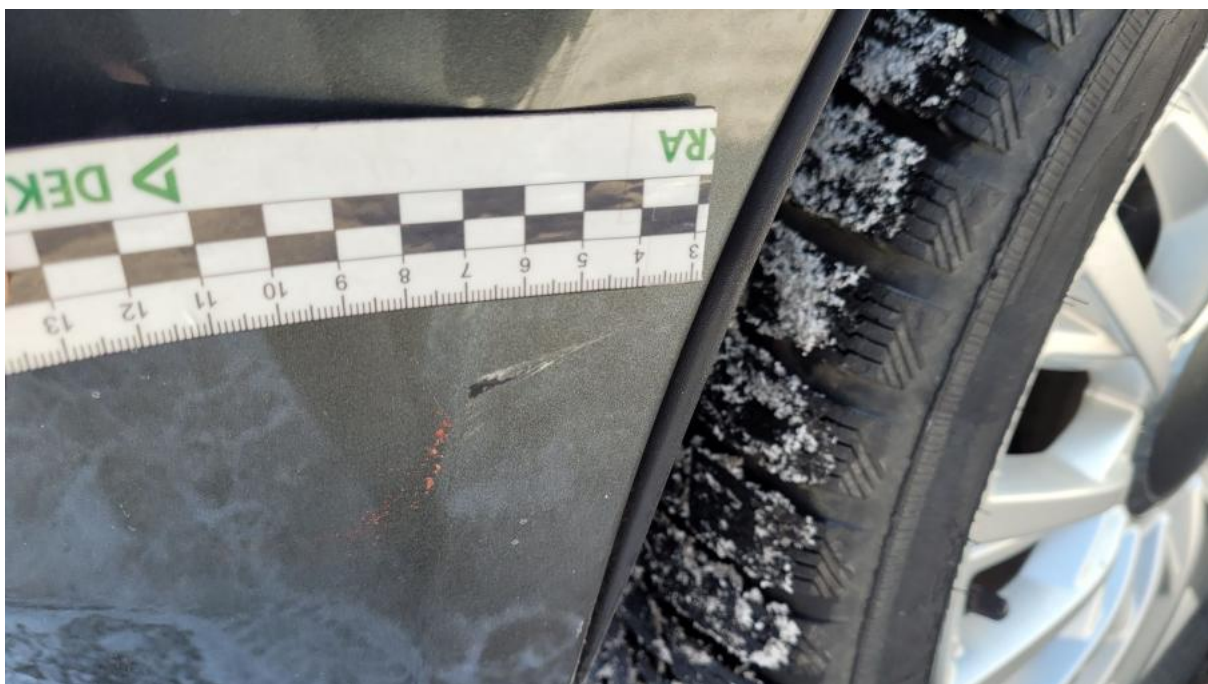
**Fot. 51**

Zderzak tylny - Rysa/odprysk 1

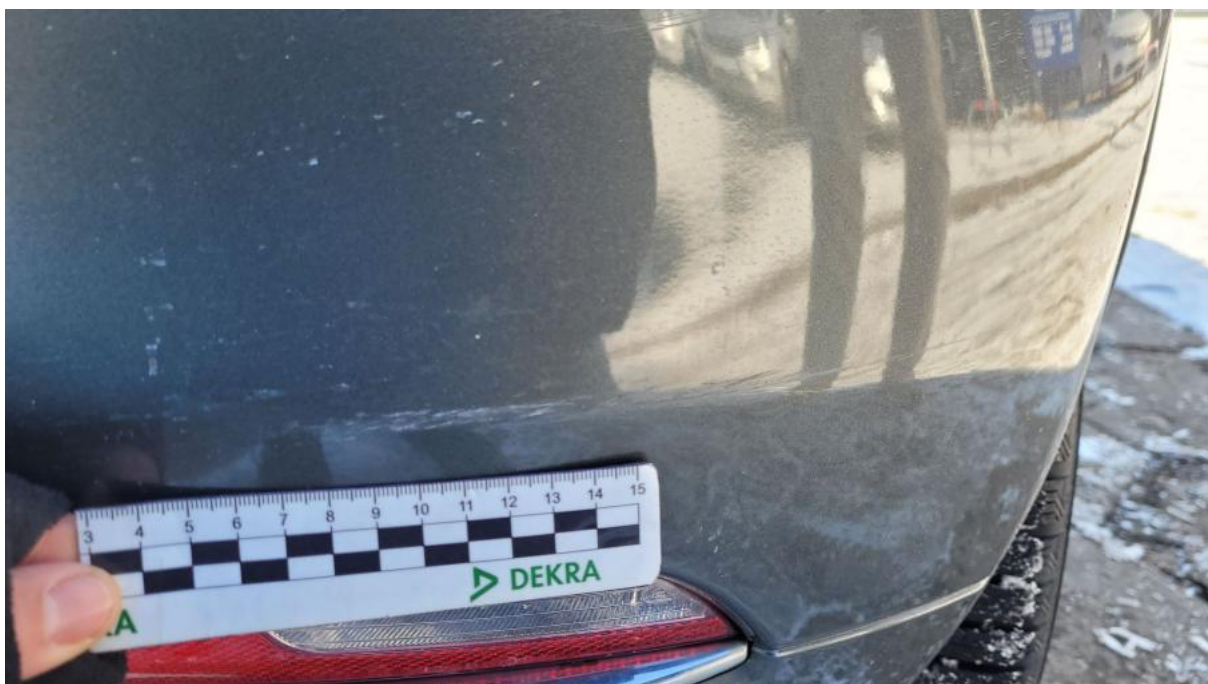
**Fot. 52**

Zderzak tylny - Rysa/odprysk 2

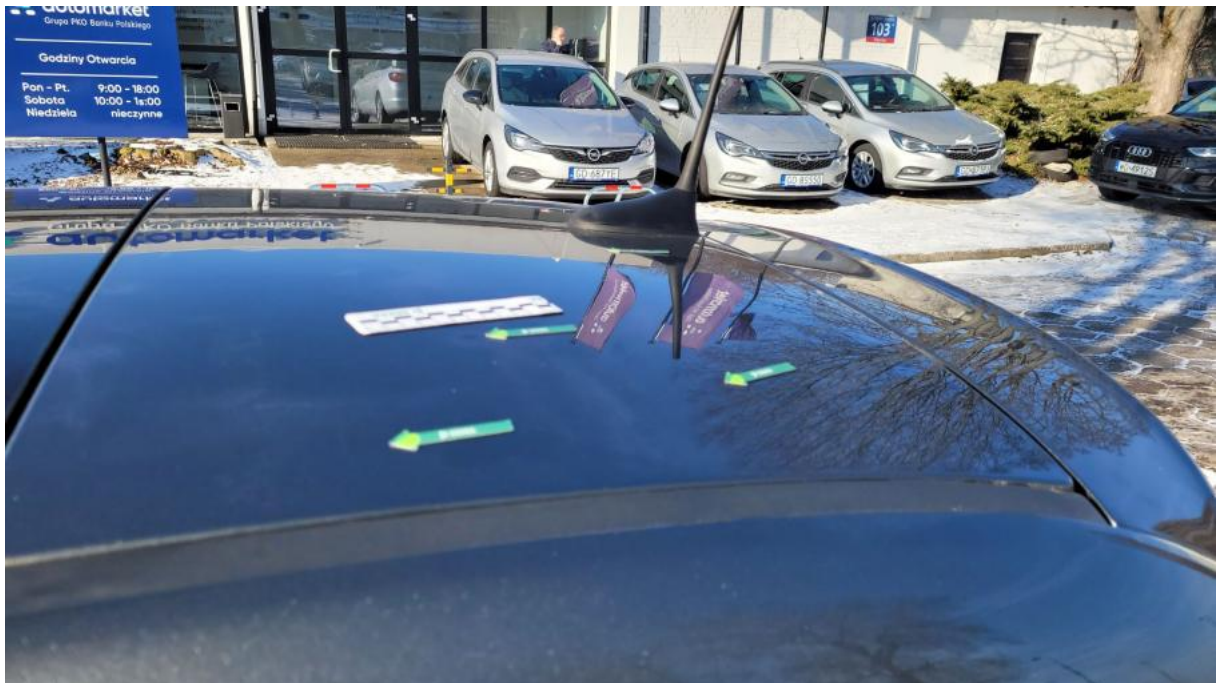
**Fot. 53**

Dach - Wgniecenie/odkształcenie 1

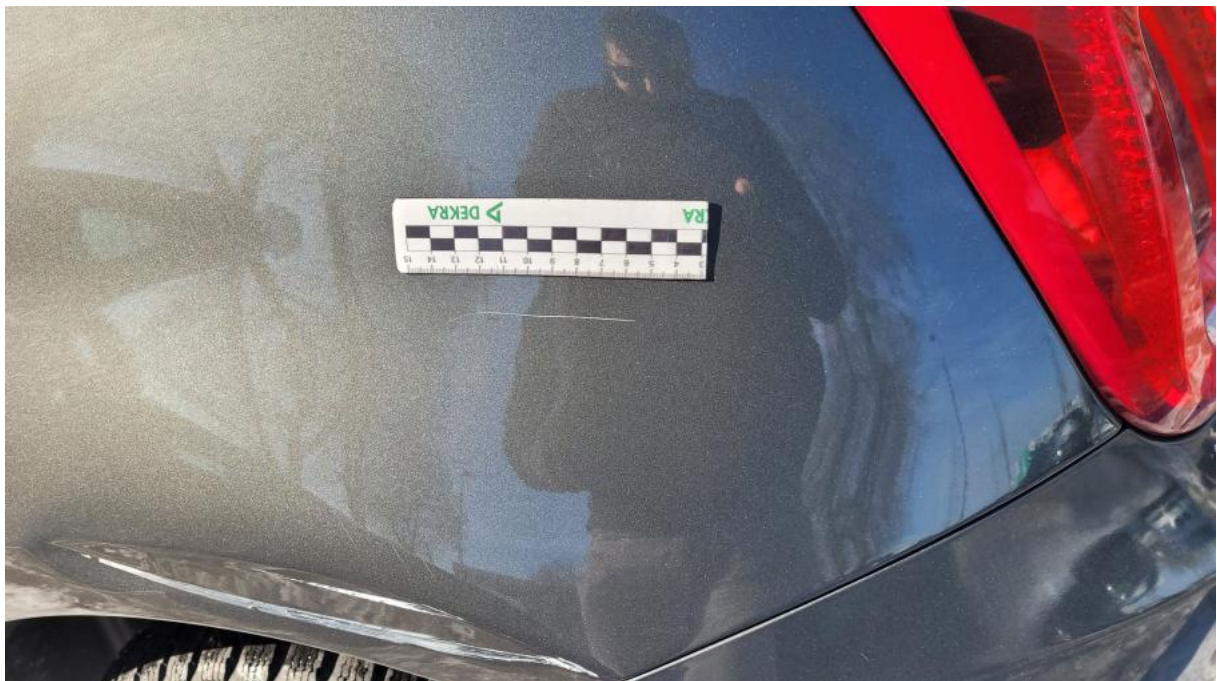
**Fot. 54**

Łótnik tylny L / Ściana boczna L - Rysa/odprysk 1

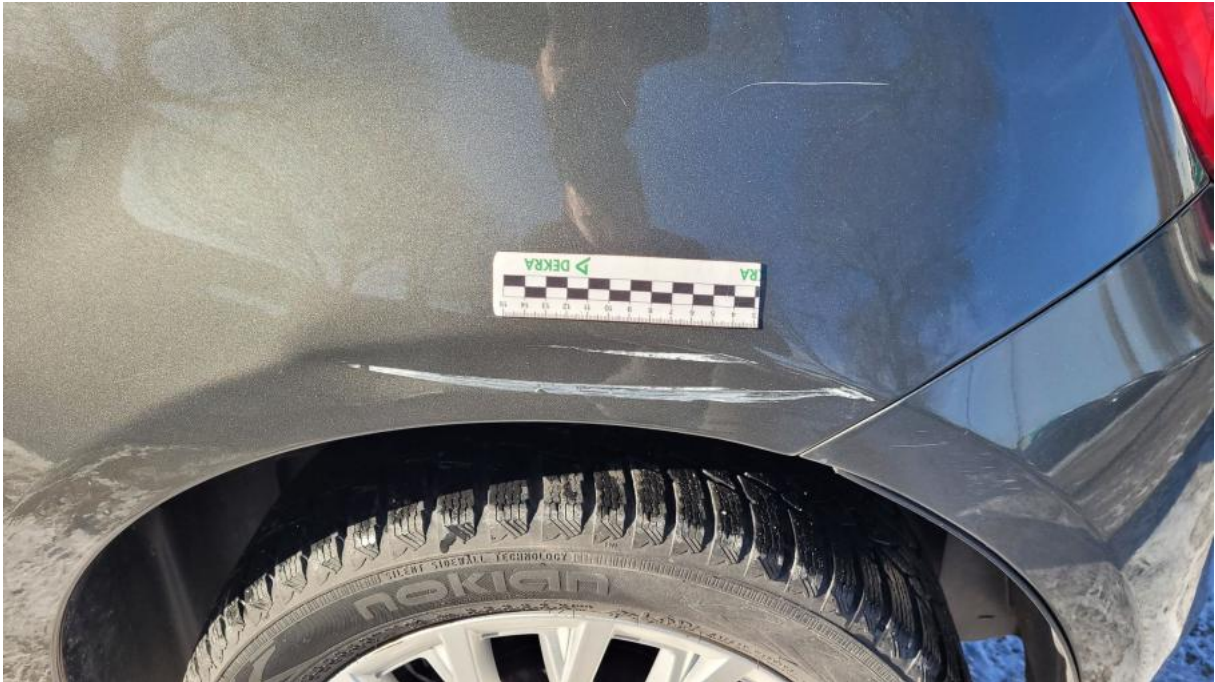
**Fot. 55**

Błotnik tylny L / Ściana boczna L - Wgniecenie/odkształcenie 1

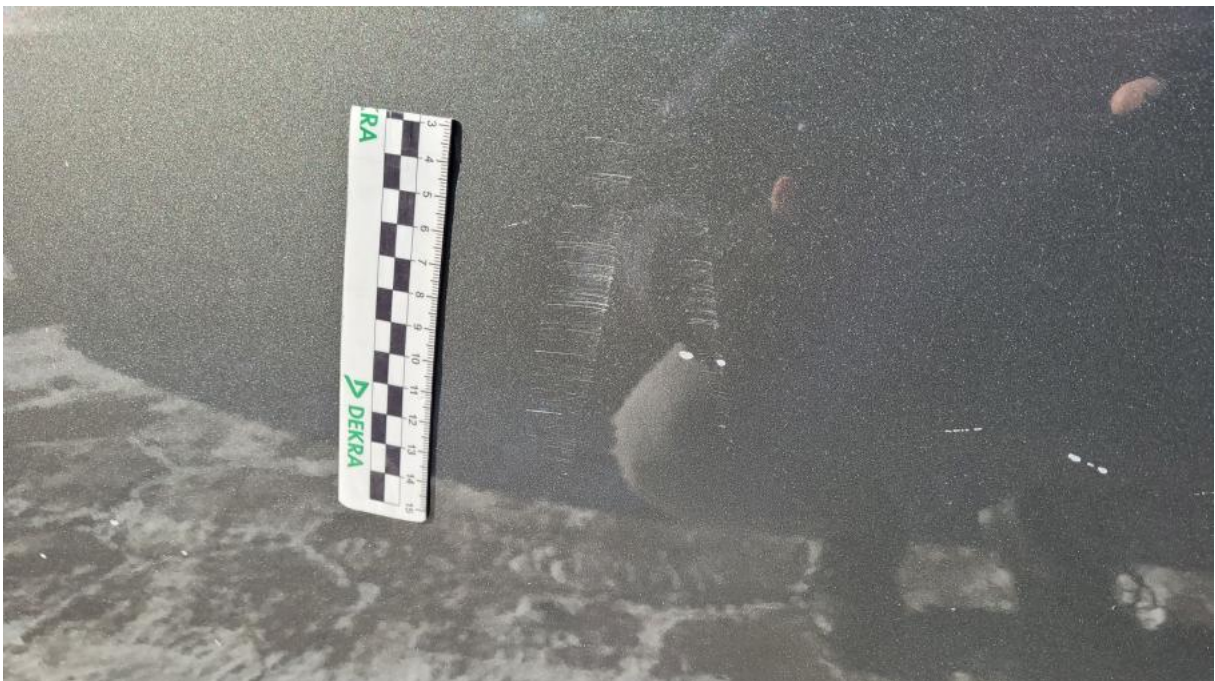
**Fot. 56**

Drzwi przed L - Rysa/odprysk 1

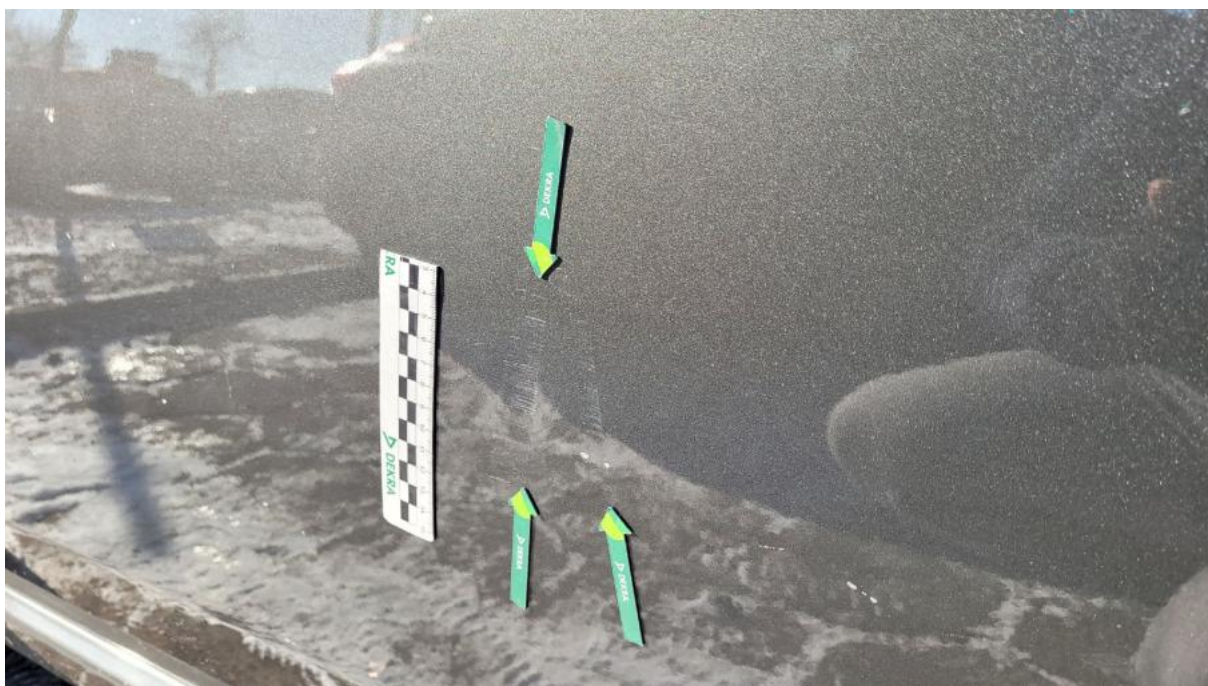
**Fot. 57**

Drzwi przed L - Wgniecenie/odkształcenie 1
