Raport z oględzin pojazdu

Numer raportu	214236/3/25-11401	Data raportu	13-03-2025
Rzeczoznawcy	Arthur Rusik mgr inż. Przemysław Ostap	Data oględzin	12-03-2025
Nr zlecenia	PCM(DZS)/GDA/17165/25/03/07	Miejsce oględzin	MDM AUTO (MAKURAT), ZAWODNIKÓ...

Numer identyfikacyjny (VIN)	W0VBD8EVXL8019280
Marka, model	OPEL Astra V Sports Tourer 1...
Typ, wersja	Astra V 1.5 CDTI Edition S&S
Numer rejestracyjny	GD716WL
Silnik (rodz./poj./moc)	diesel/1496 ccm/90 kW
Stan licznika	146 225 km
Data 1. rej./rok prod.	10-03-2020/2020
Data nast. bad. techn.	26-02-2026
Nadwozie	KOM 5/5
Lakier	srebrny/METALIK
Skrzynia biegów	manualna

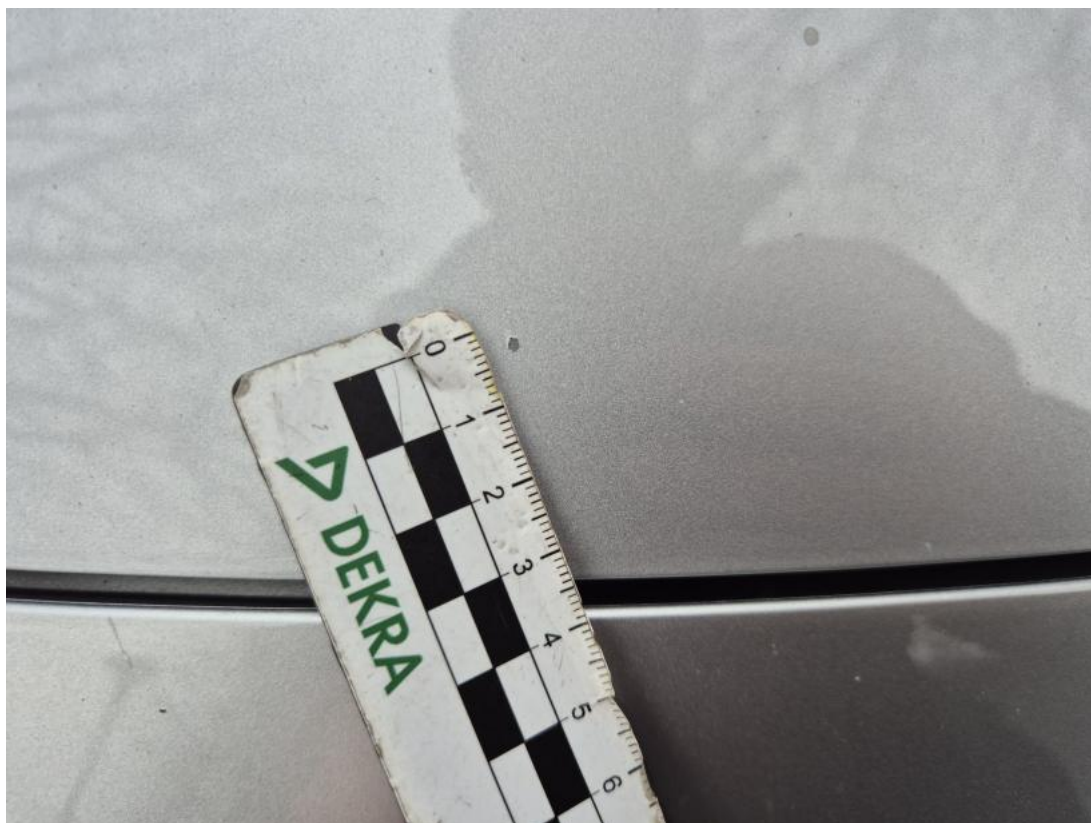
Fot. 33

Pokrywa komory silnika - Rysa/odprysk 1

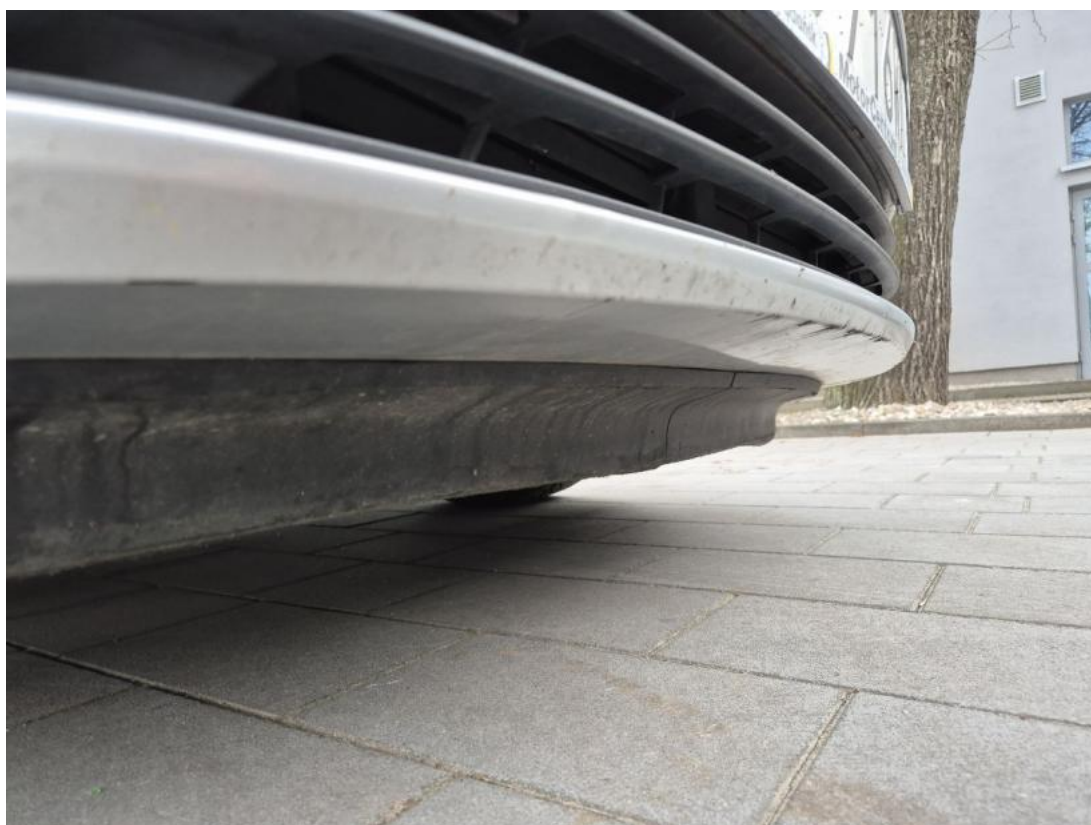
Fot. 34

Poz.	Nazwa pozycji	Opis uszkodzeń	Kwalifik.	Naprawa [rbg]
1	Nadkole wewn. R	wgniecenie/odkształcenie	WY	0.4
2	Okładzina zderzaka przedniego	rysa/odprysk, wgniecenie/odkształcenie	NA	1
3	Błotnik przedni R	wgniecenie/odkształcenie	NA	0.7
4	Drzwi tylne (nieuzbrojone) L	rysa/odprysk, wgniecenie/odkształcenie	NA	0.5
5	Próg R	rysa/odprysk, wgniecenie/odkształcenie	NA	1.5
6	Okładzina zderzaka tylnego	rysa/odprysk, wgniecenie/odkształcenie, pęknięcia powłoki lakierowej	NA	1.5
7	Drzwi przednie (nieuzbrojone) L	rysa/odprysk		
8	Klamka zewnętrzna drzwi przednich L	rysa/odprysk		
9	Tapicerka drzwi tylnych L	zarysowanie

Zderzak - Rysa/odprysk 1

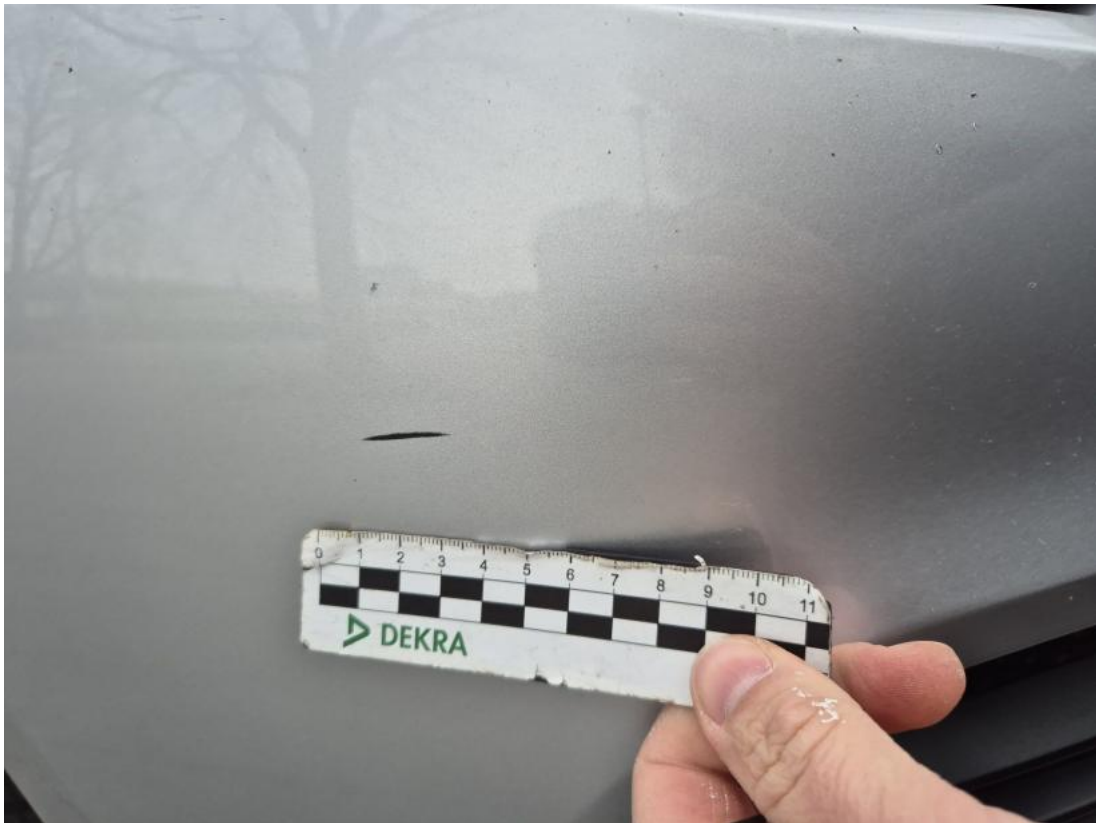
Fot. 35
Zderzak - Rysa/odprysk 2

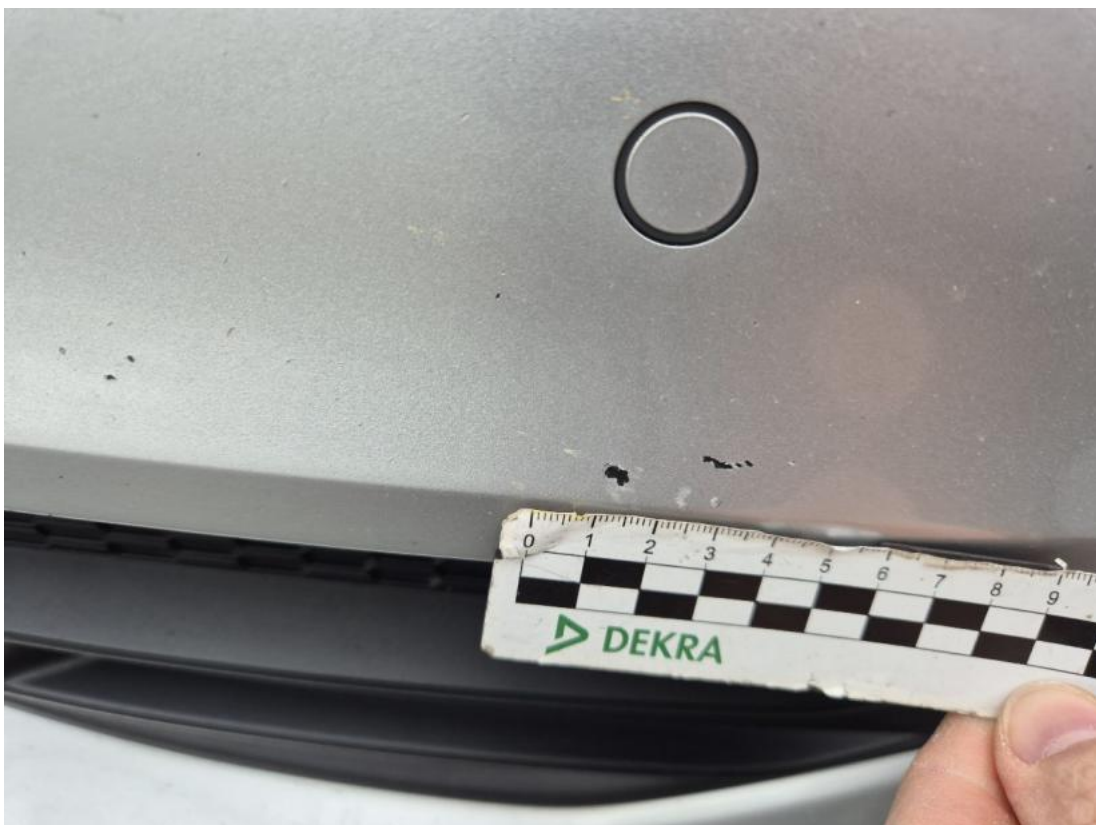
Fot. 36
Zderzak() - Rysa/odprysk 3

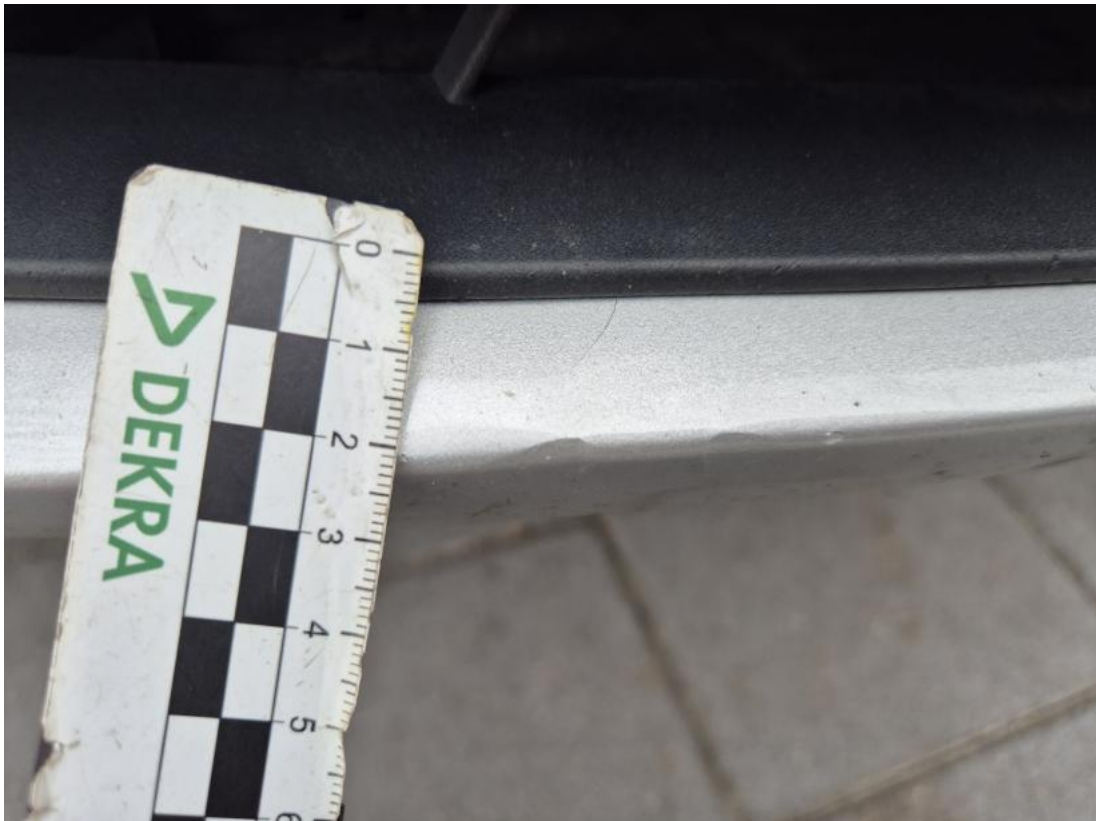
Fot. 37
Zderzak - Wgniecenie/odkształcenie 1

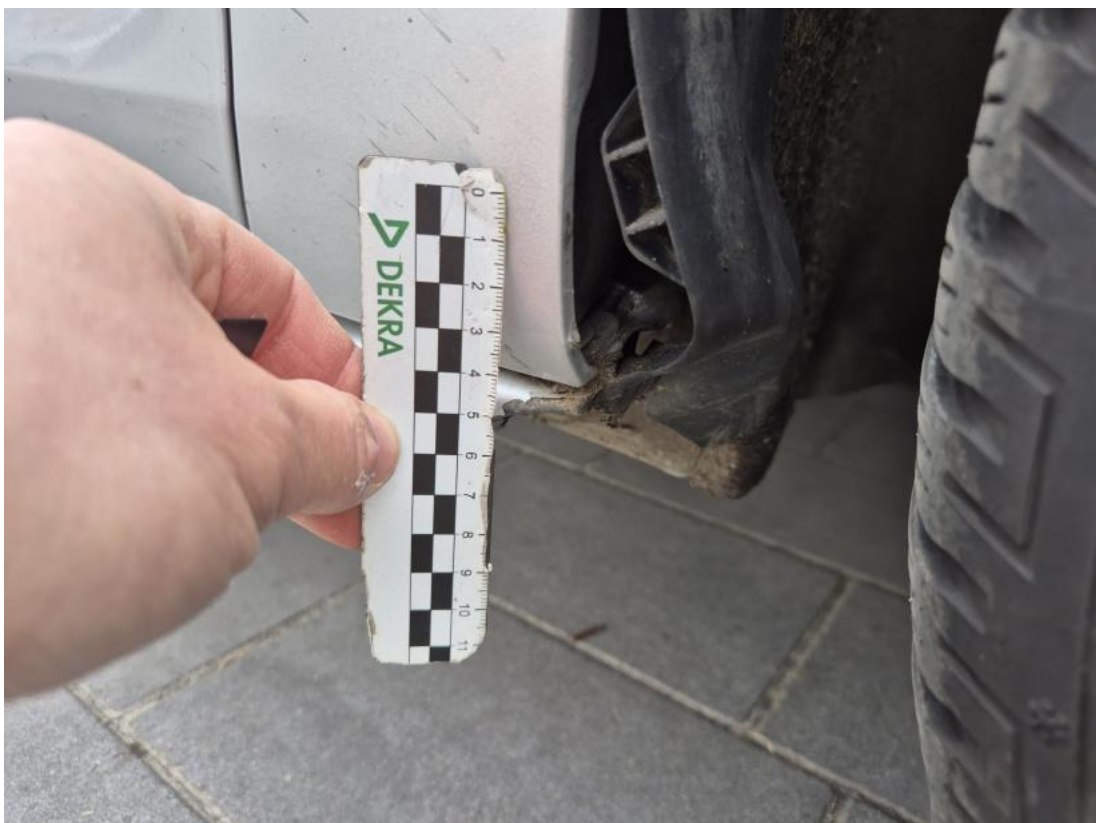
Fot. 38
Błotnik przedni P - Wgniecenie/odkształcenie 1

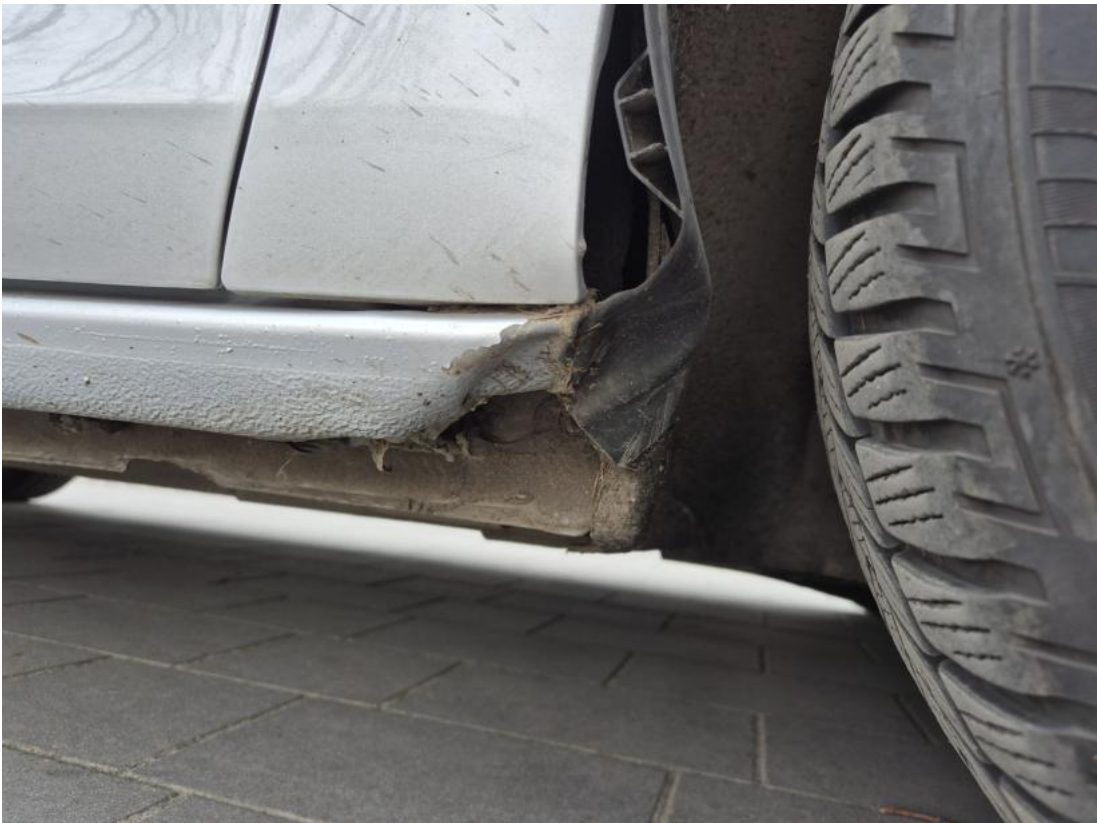
Fot. 39
Nadkole przednie P - Wgniecenie/odkształcenie 1

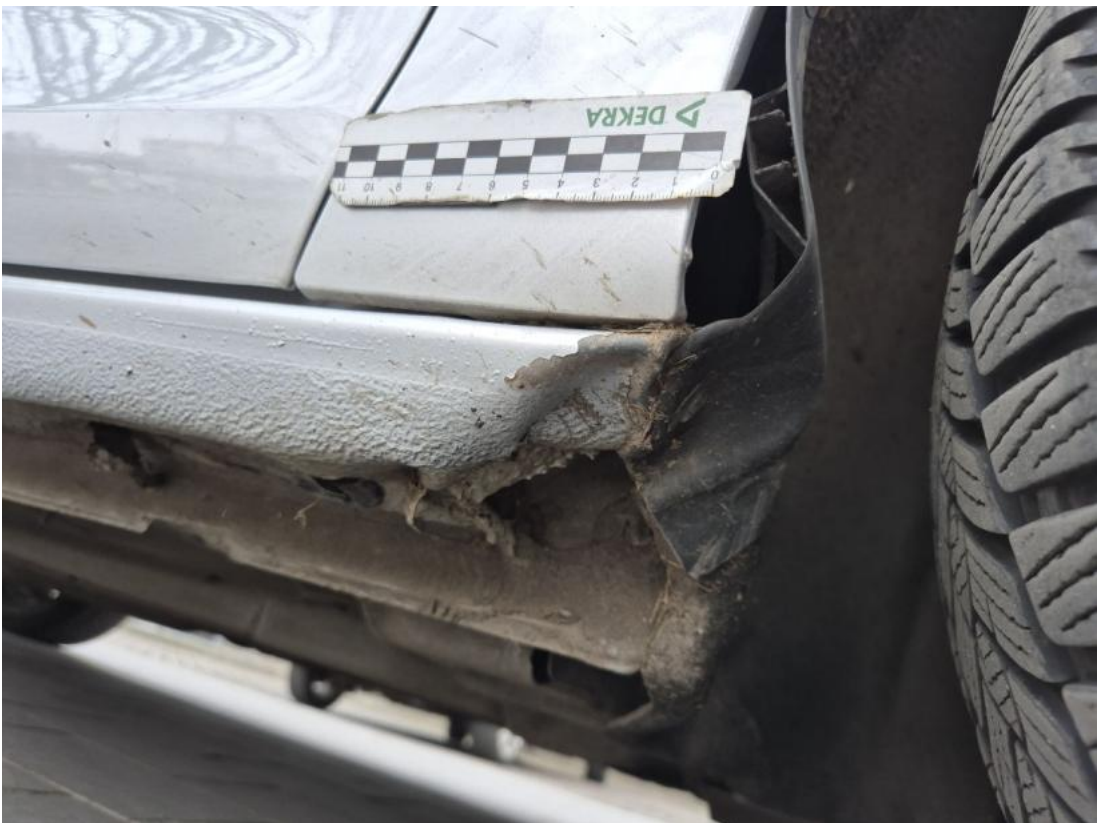
Fot. 40
Próg P - Wgniecenie/odkształcenie 1

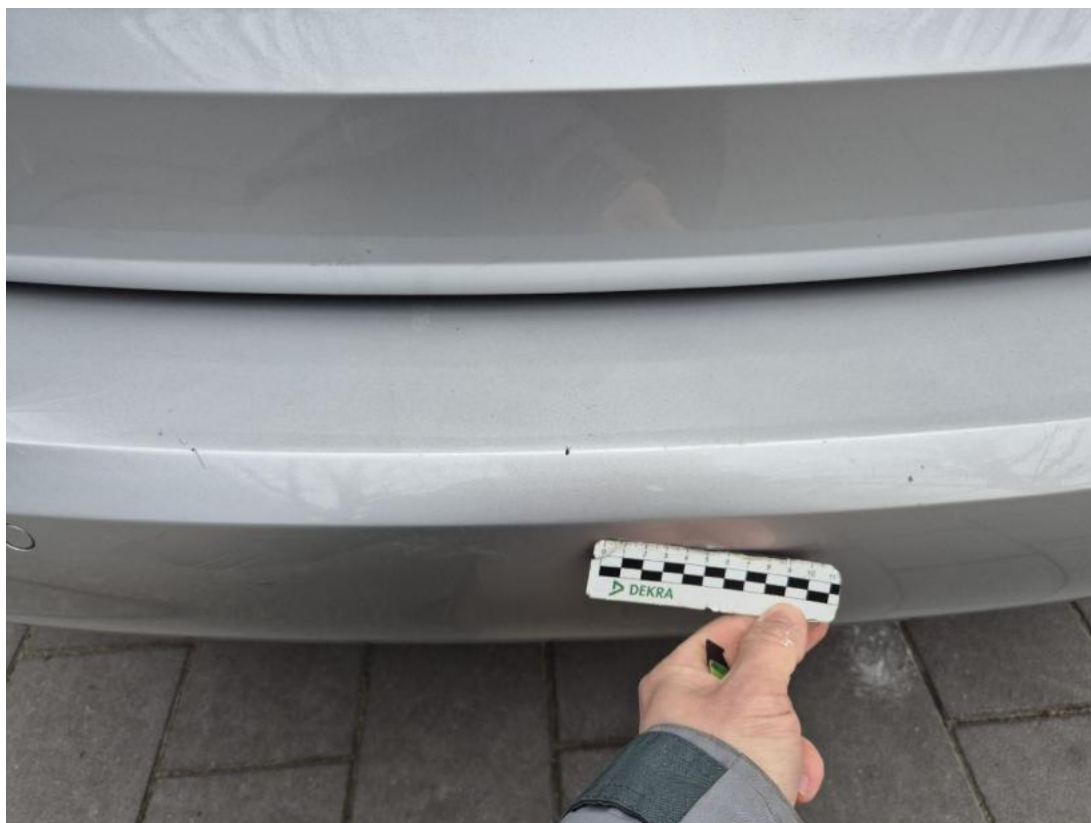
Fot. 41
Zderzak tylny - Rysa/odprysk 1

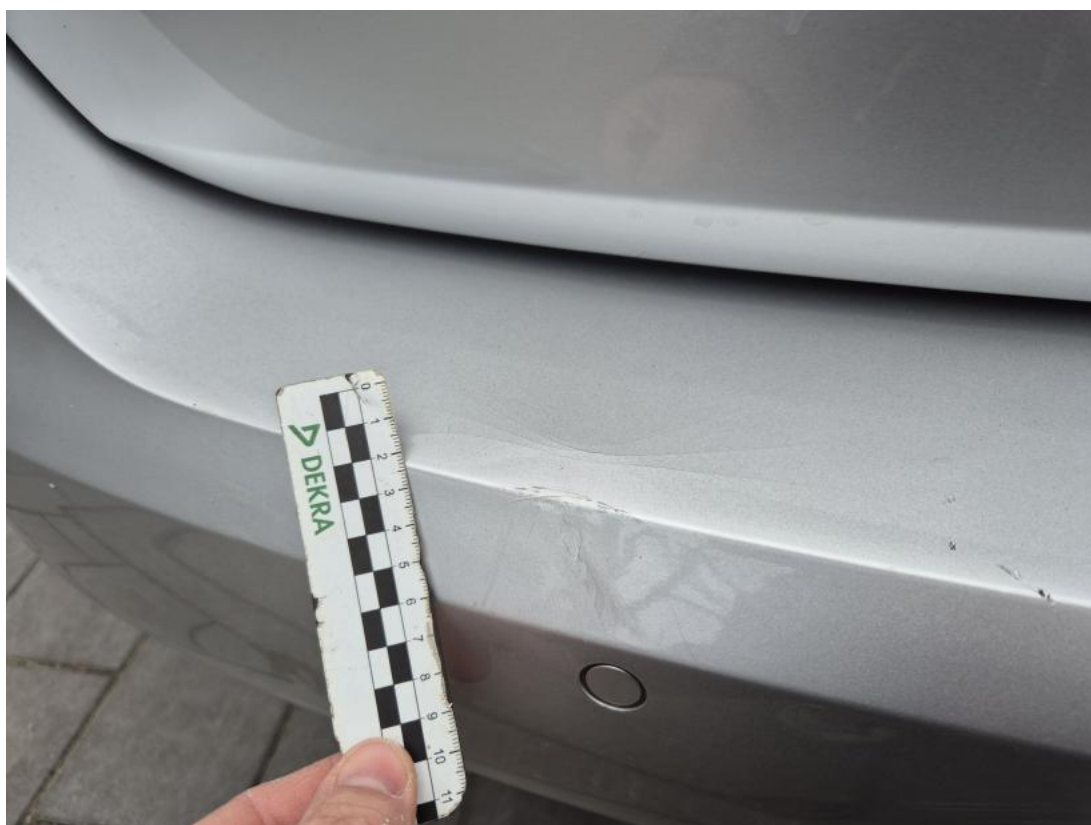
Fot. 42
Zderzak tylny - Wgniecenie/odkształcenie 1

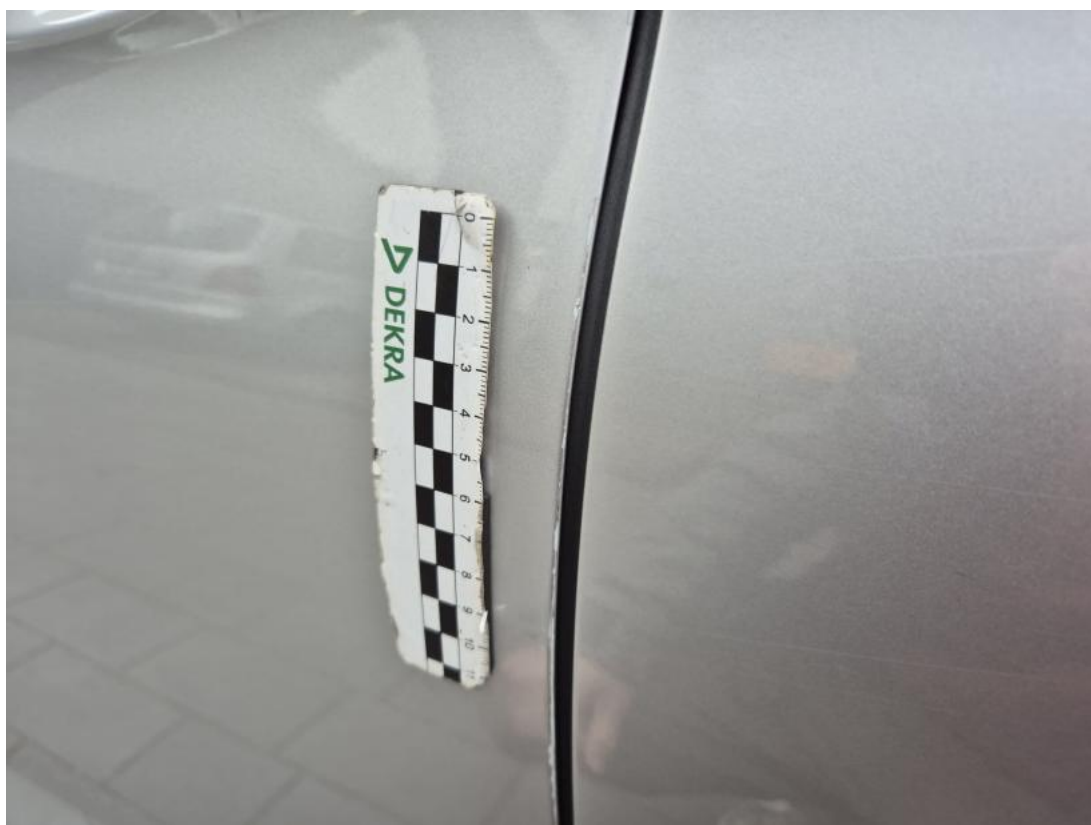
Fot. 43

Drzwi przed L - Rysa/odprysk 1

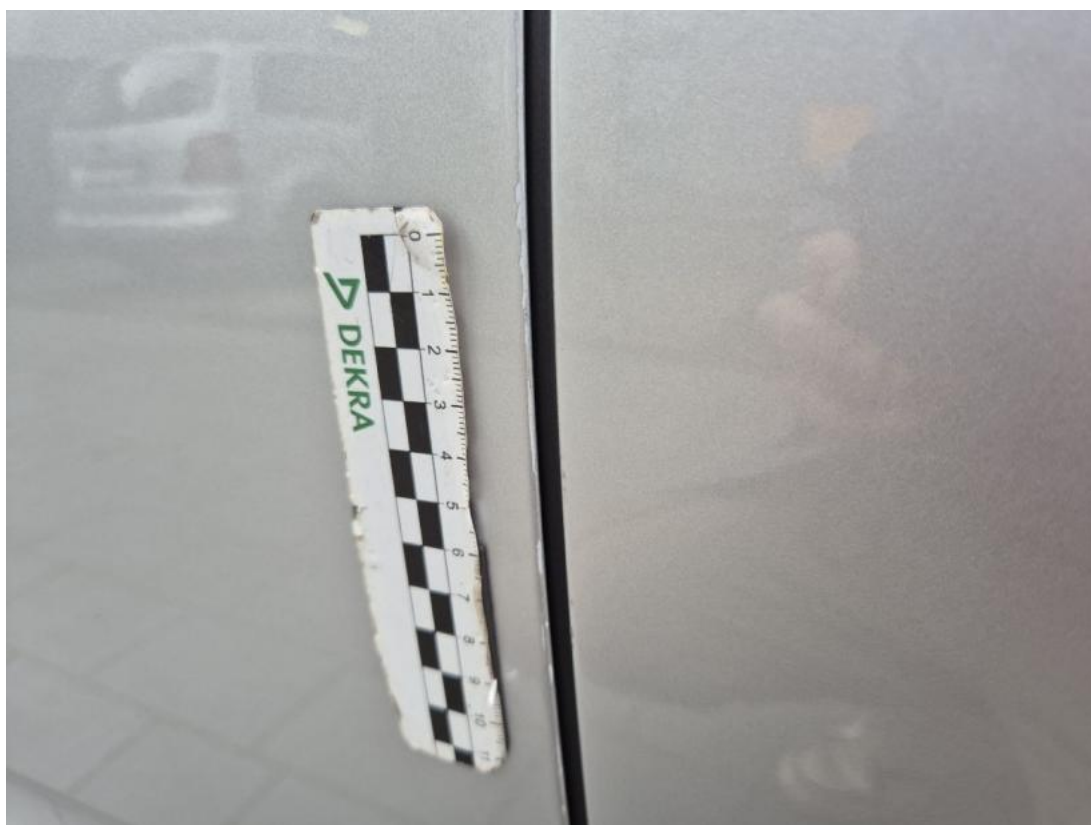
Fot. 44

Drzwi przed L - Rysa/odprysk 2

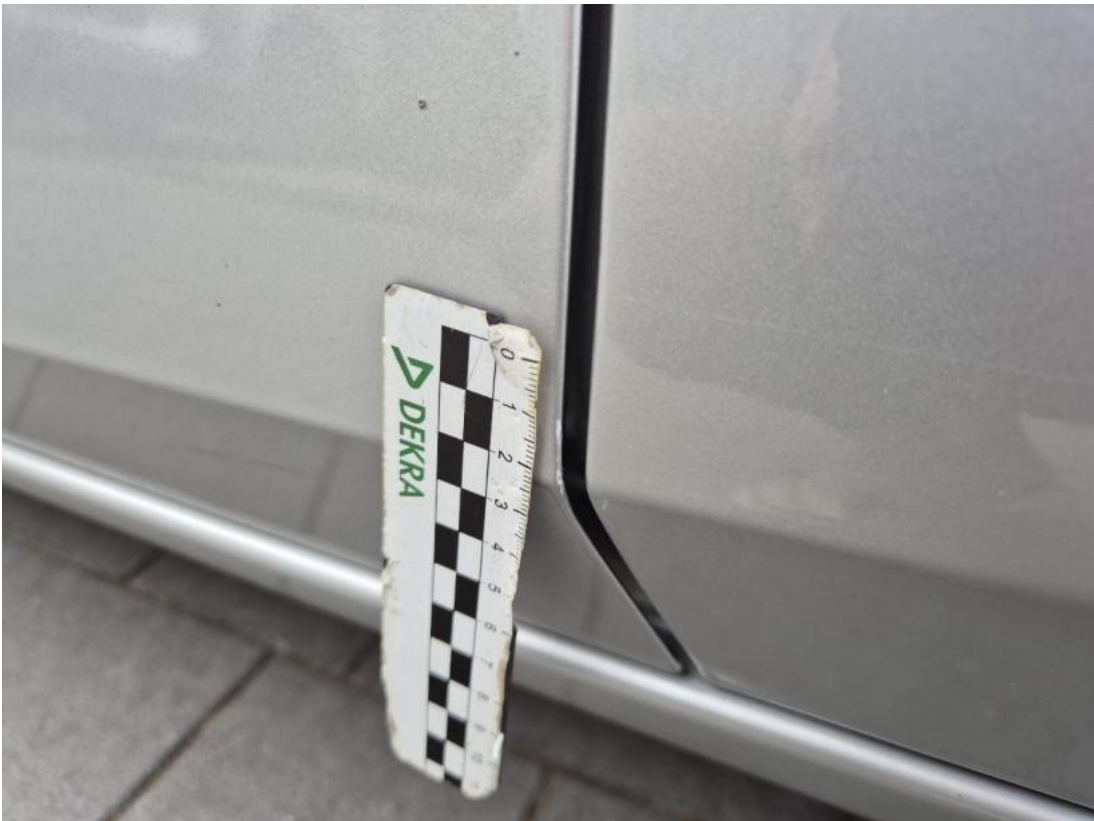
Fot. 45
Drzwi przed L() - Rysa/odprysk 3

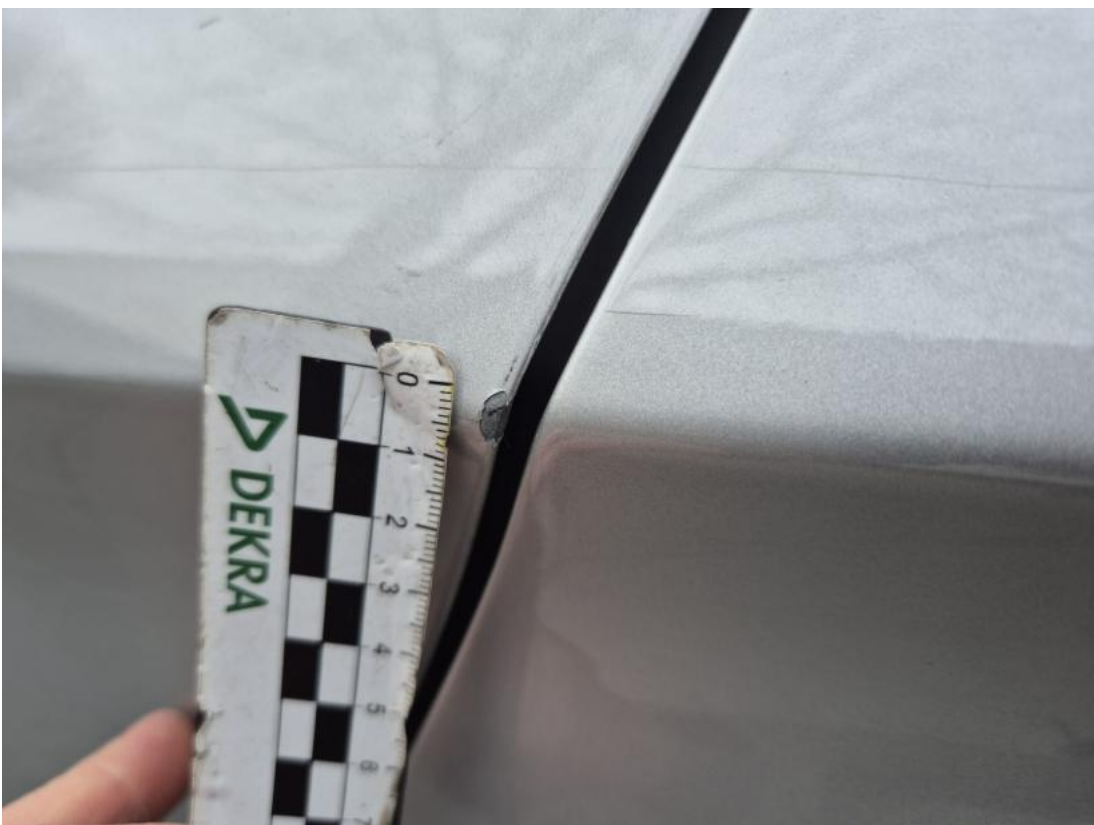
Fot. 46
Drzwi tylne L - Rysa/odprysk 1

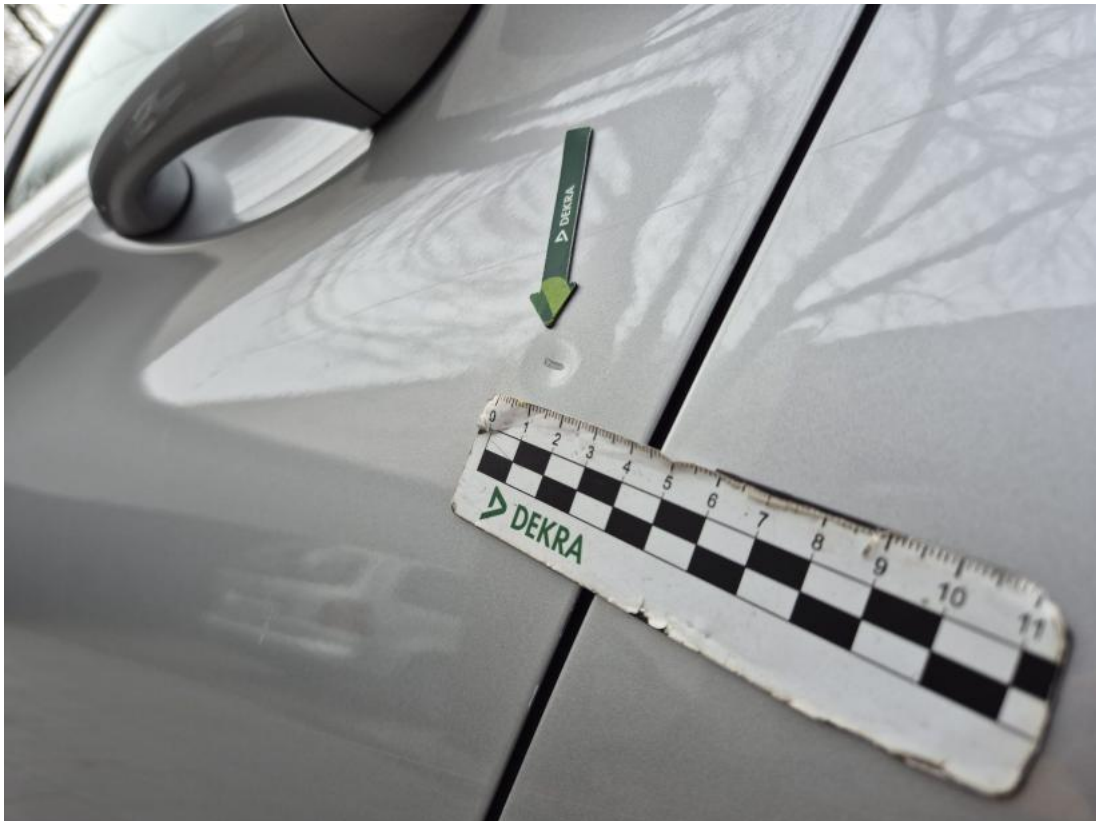
Fot. 47
Drzwi tylne L - Wgniecenie/odkształcenie 1

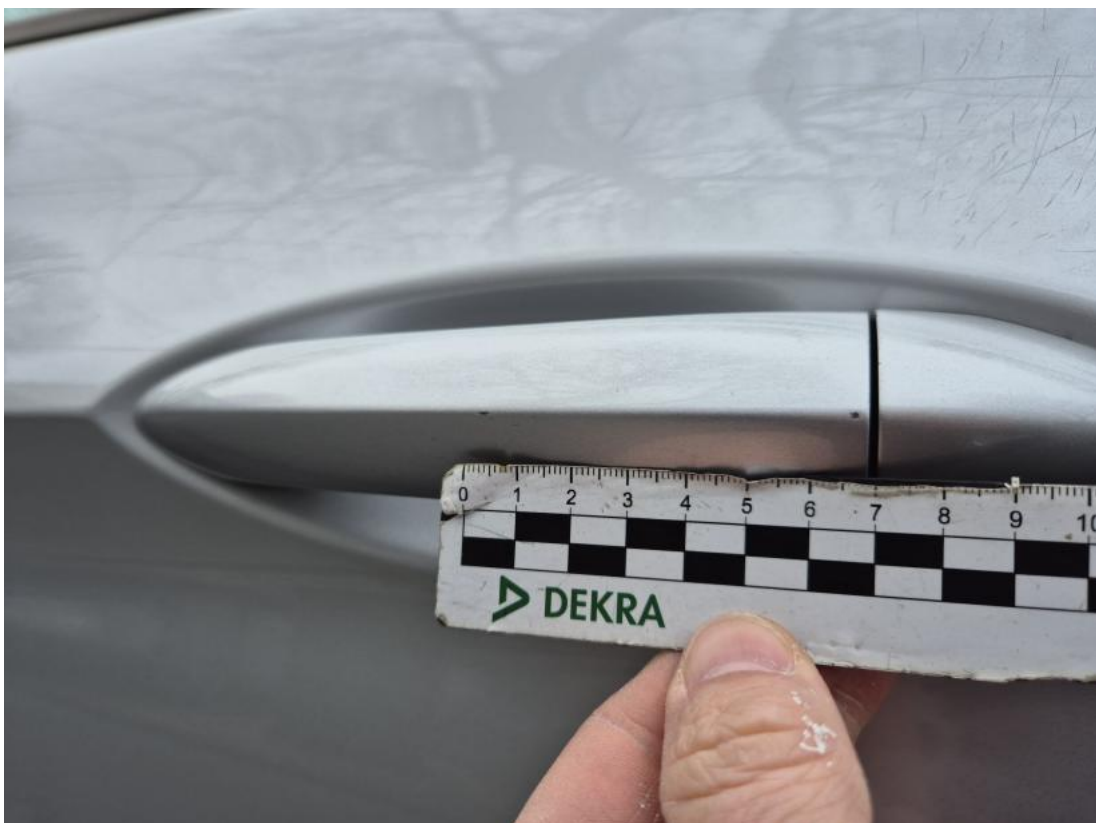
Fot. 48
Klamka drzwi prz L - Rysa/odprysk 1

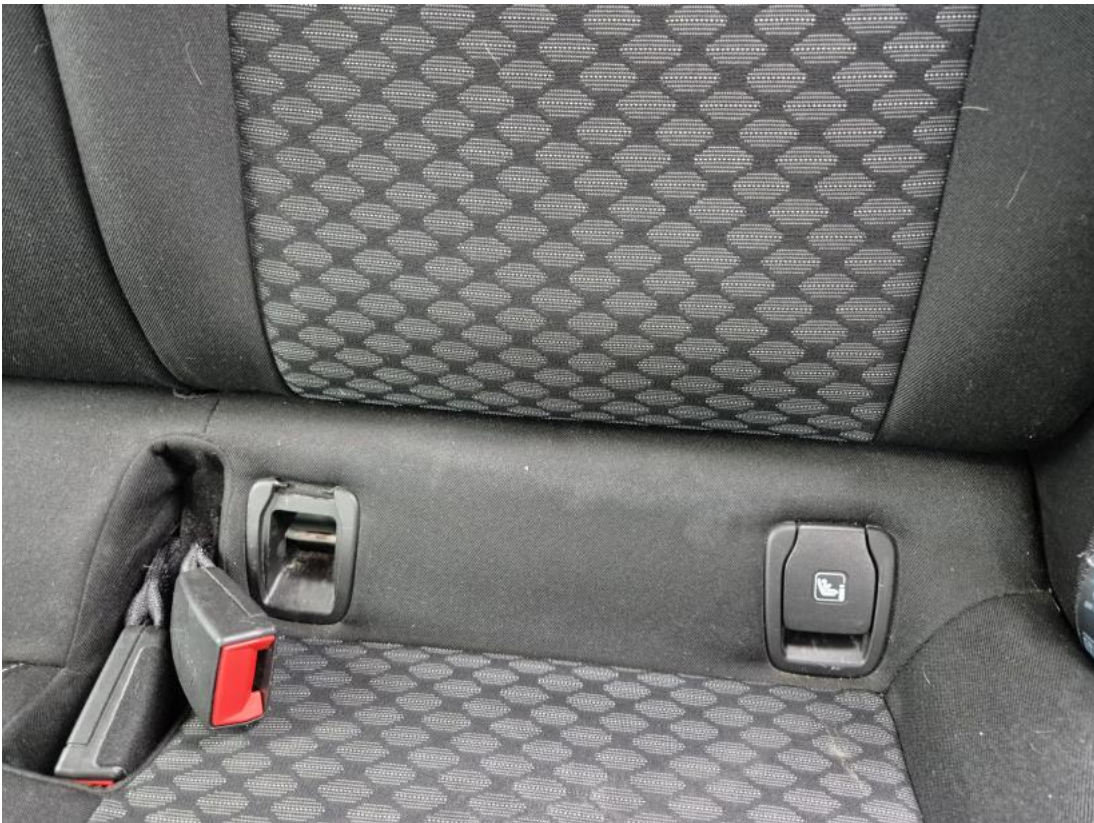
Fot. 49
Kanapa tyl. - Inne 1

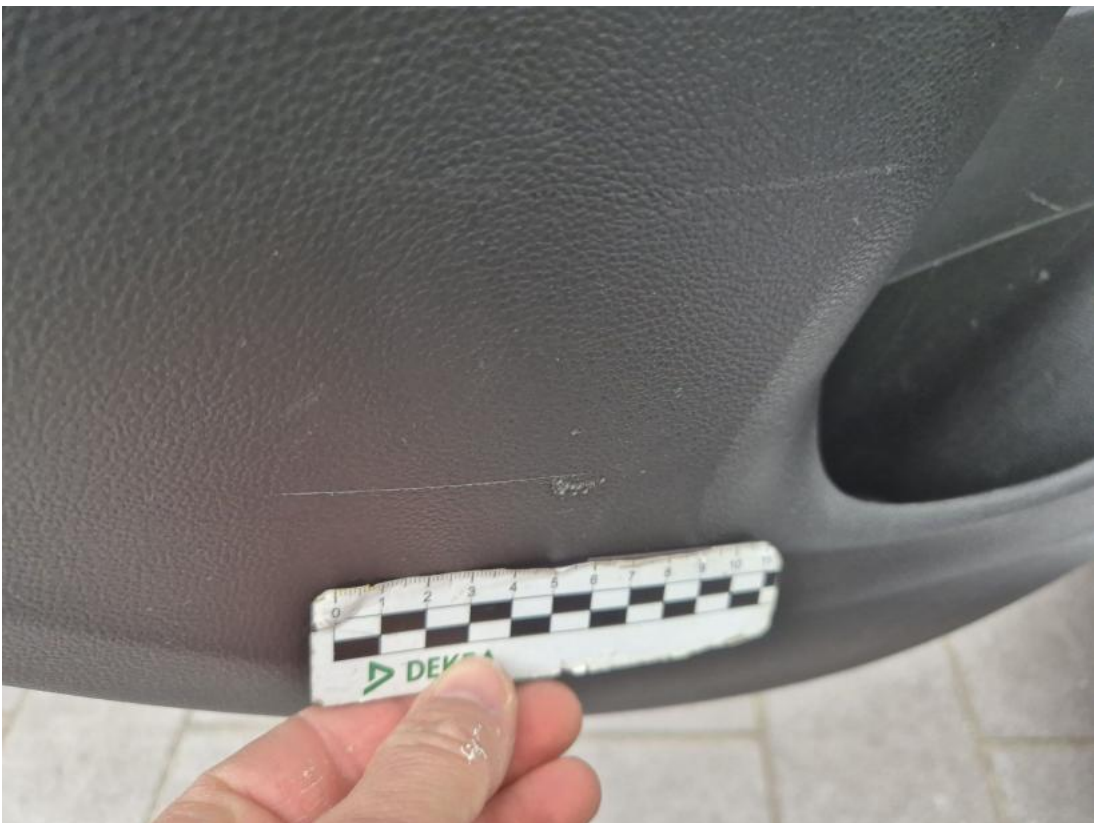
Fot. 50
Tapicerka drzwi tylnych L - Rysa/odprysk 1
