Raport z oględzin pojazdu

Numer raportu	213884/2/25-11401	Data raportu	07-02-2025
Rzeczoznawcy	Marcin Wilga mgr inż. Przemysław Ostap	Data oględzin	06-02-2025
Nr zlecenia	PCM(DZS)/GDA/08037/25/02/03	Miejsce oględzin	AUTOMARKET WOLA, PRYMASA TYSI...

Numer identyfikacyjny (VIN)	TMAH2814ALJ059509
Marka, model	HYUNDAI i30 Wagon 17-20
Typ, wersja	i30 1.4 Classic +
Numer rejestracyjny	WD2085N
Silnik (rodz./poj./moc)	benz./1368 ccm/74 kW
Stan licznika	100 422 km
Data 1. rej./rok prod.	11-12-2019/2019
Data nast. bad. techn.	06-12-2025
Nadwozie	KOM 5/5
Lakier	szary/METALIK
Skrzynia biegów	manualna

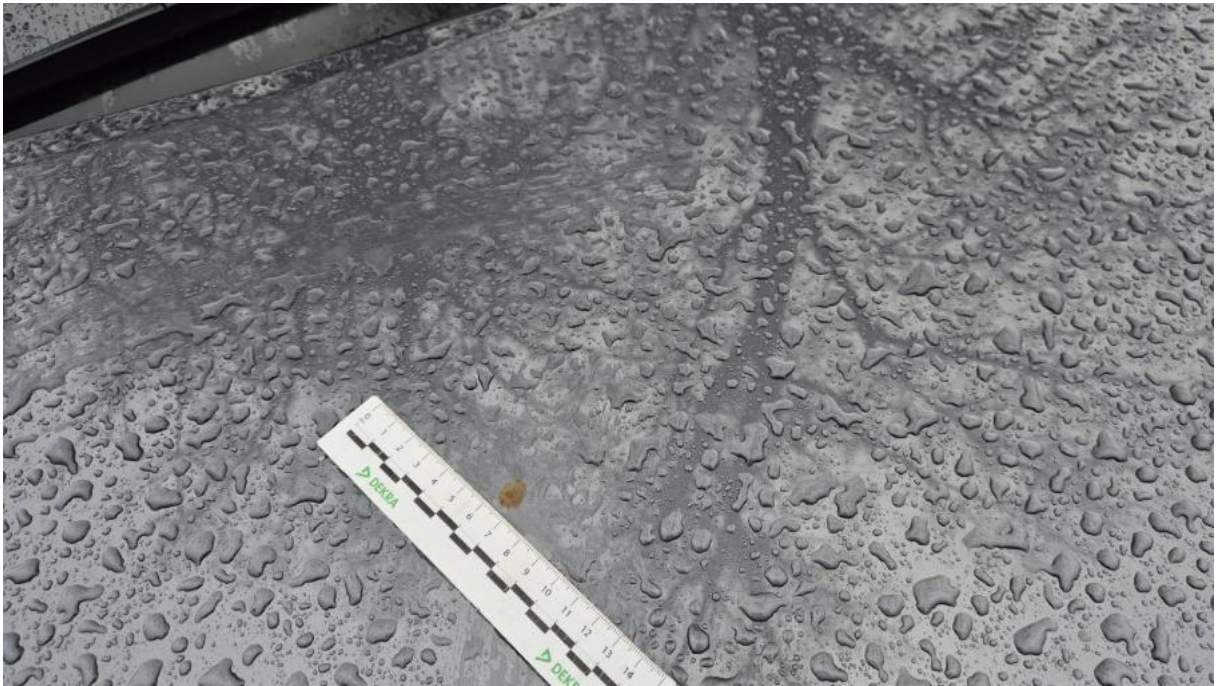
Fot. 33

Pokrywa komory silnika - Inne 1

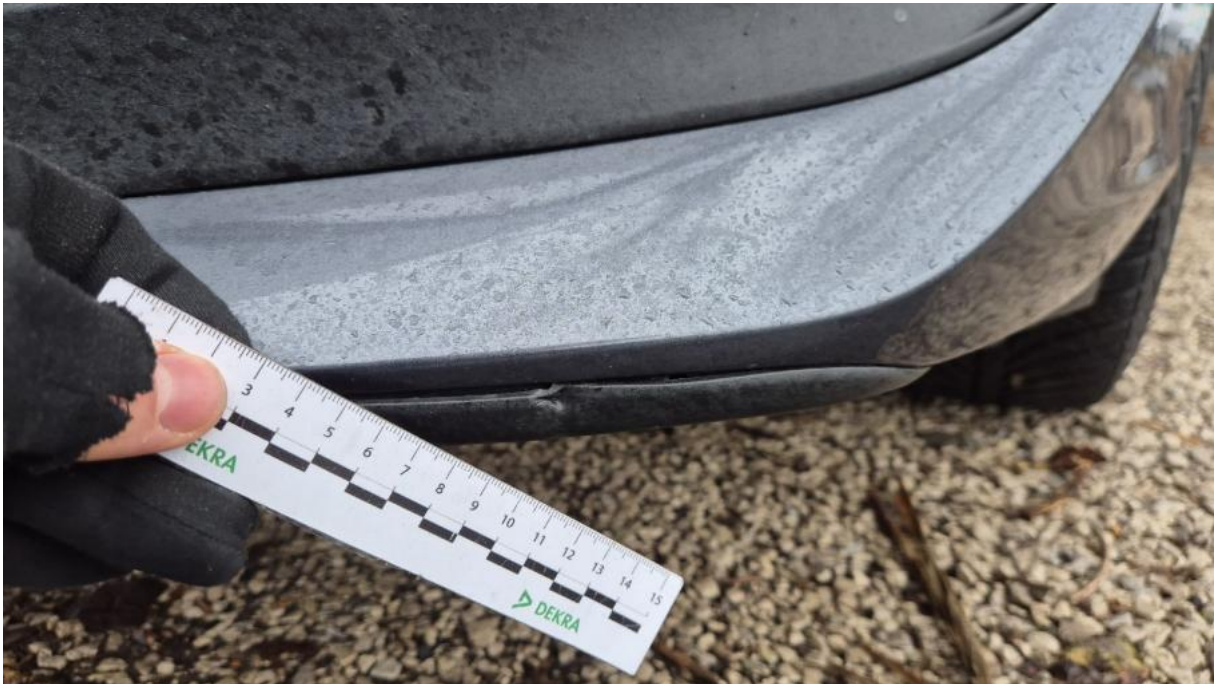
Fot. 35

Spoiler zderzaka przedniego - Wgniecenie/odkształcenie 1

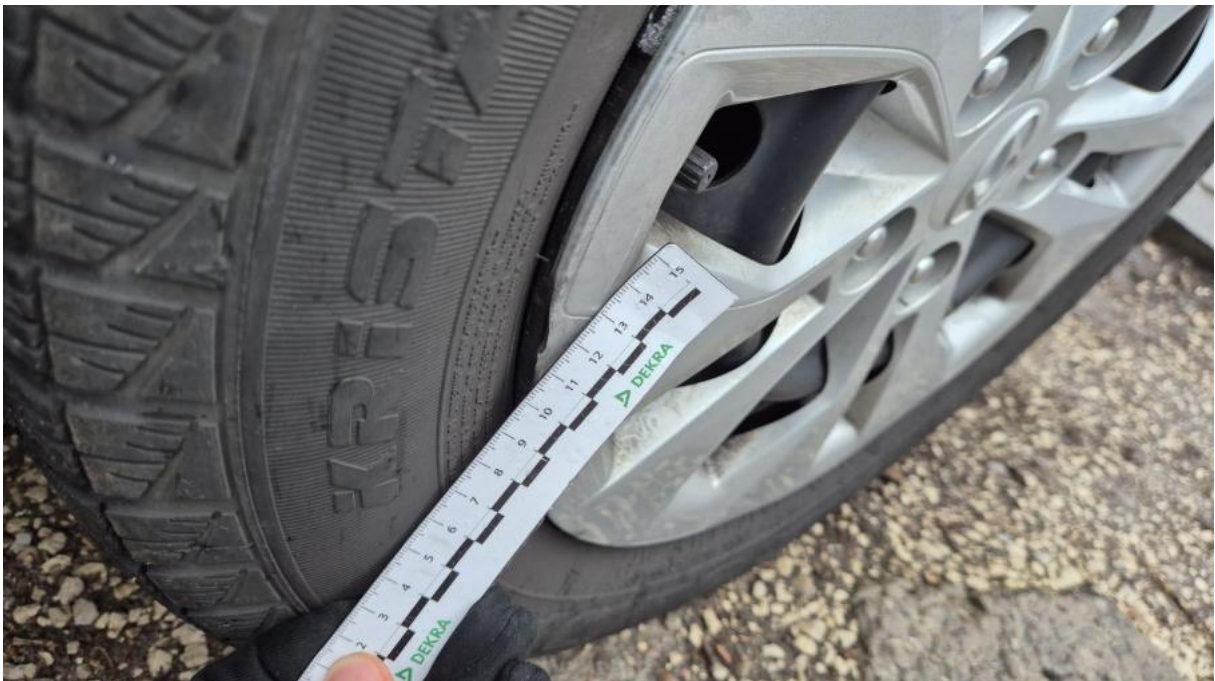
Fot. 36

Kółko przedni P - Pęknięcie/rozerwanie 1

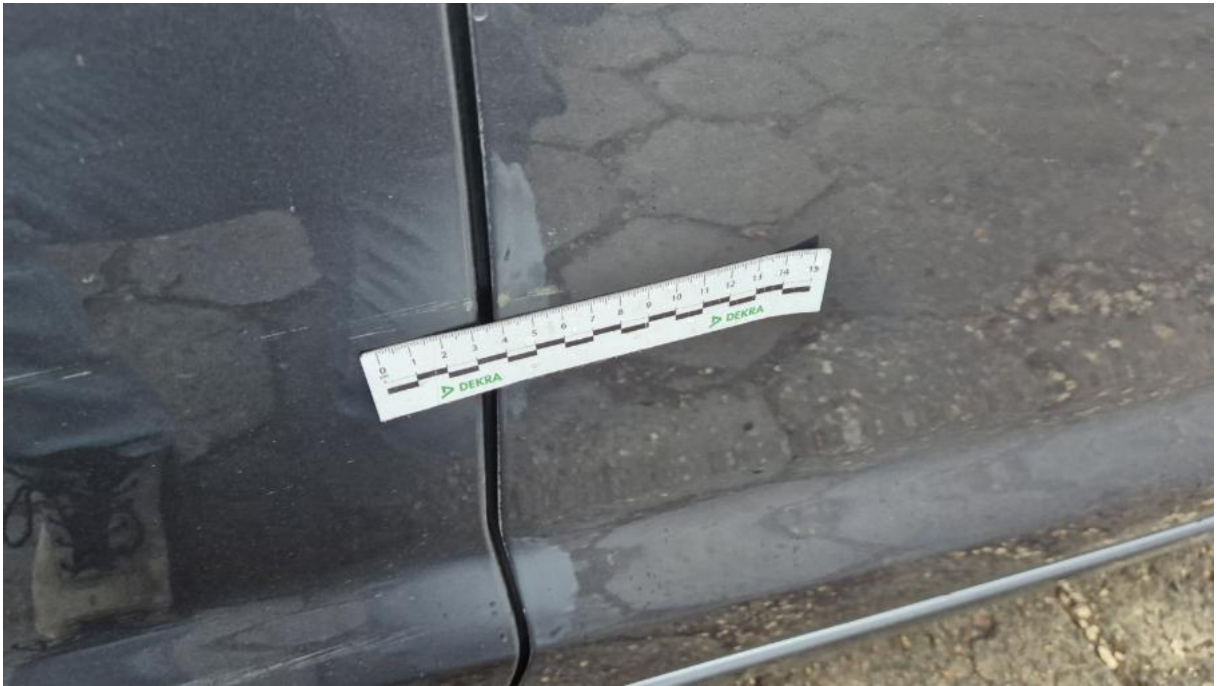
Fot. 37

Drzwi przednie P - Rysa/odprysk 1

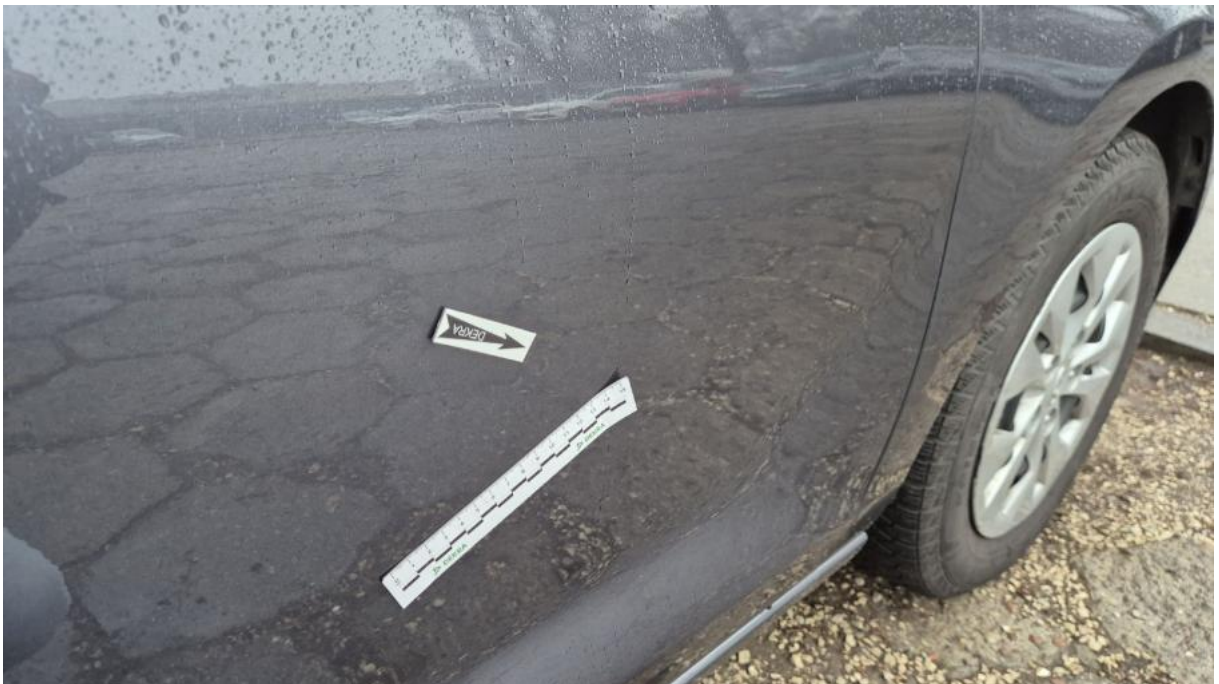
Fot. 38

Drzwi przednie P - Wgniecenie/odkształcenie 1

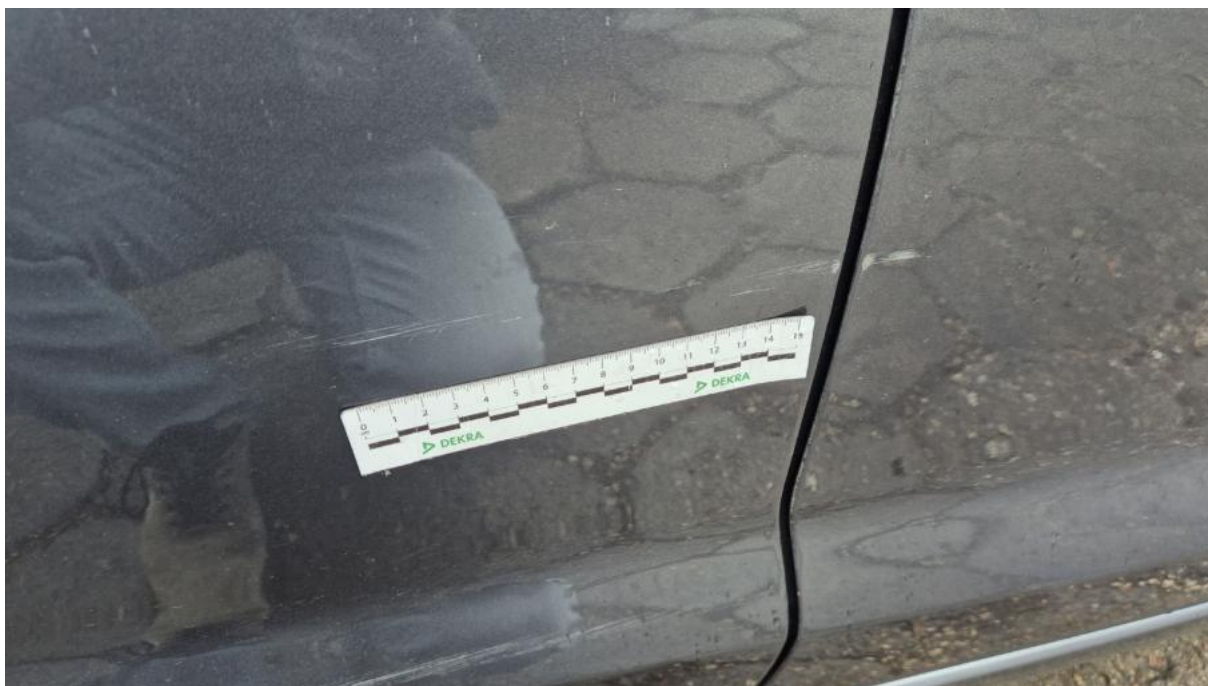
Fot. 39

Drzwi tylne P - Rysa/odprysk 1

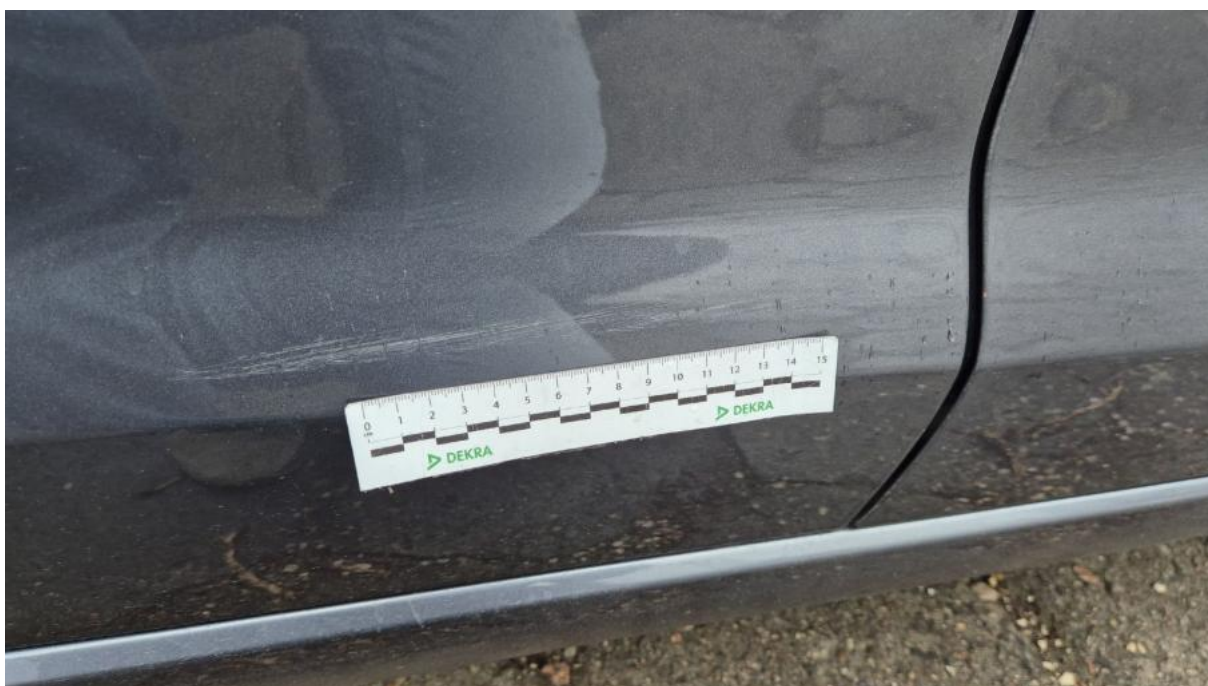
Fot. 40

Drzwi tylne P - Rysa/odprysk 2

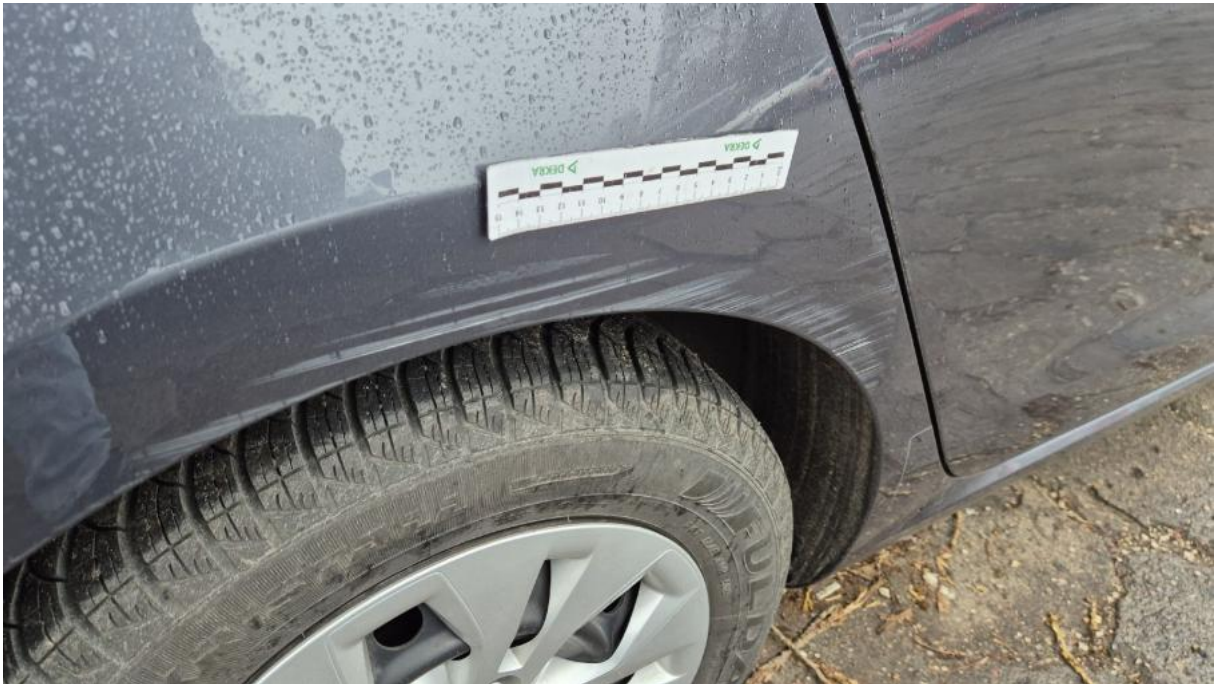
Fot. 41

Błotnik tylny P / Ściana boczna P - Rysa/odprysk 1

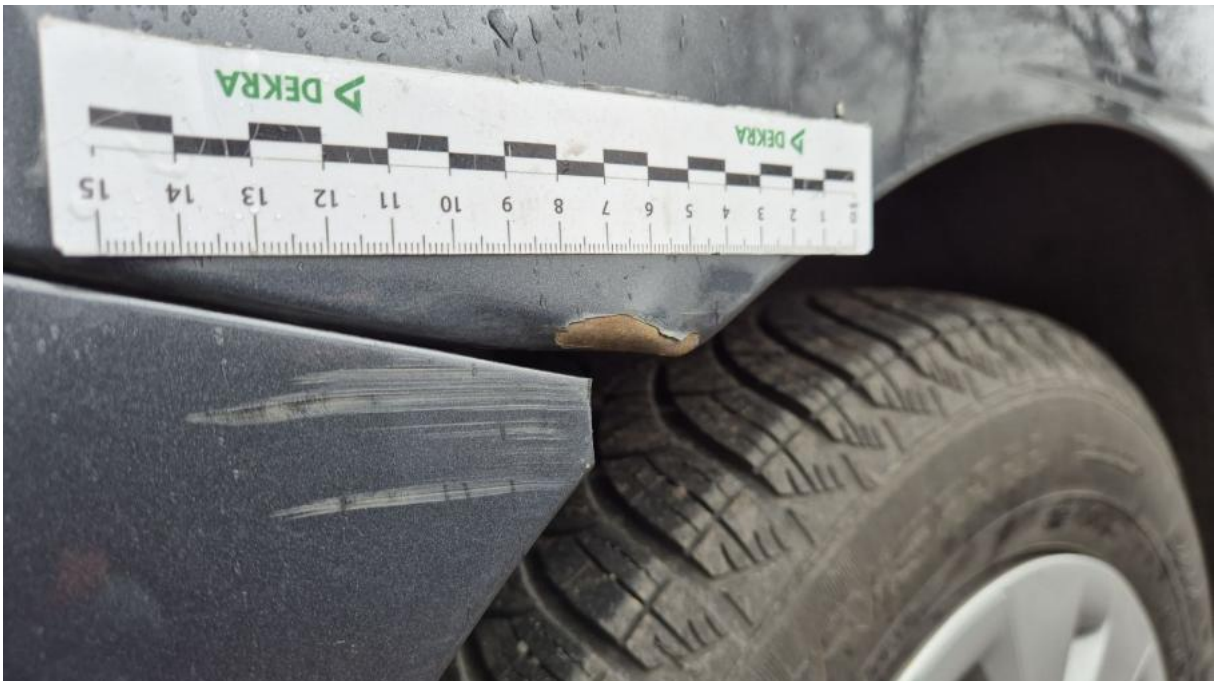
Fot. 42

Błotnik tylny P / Ściana boczna P - Wgniecenie/odkształcenie 1

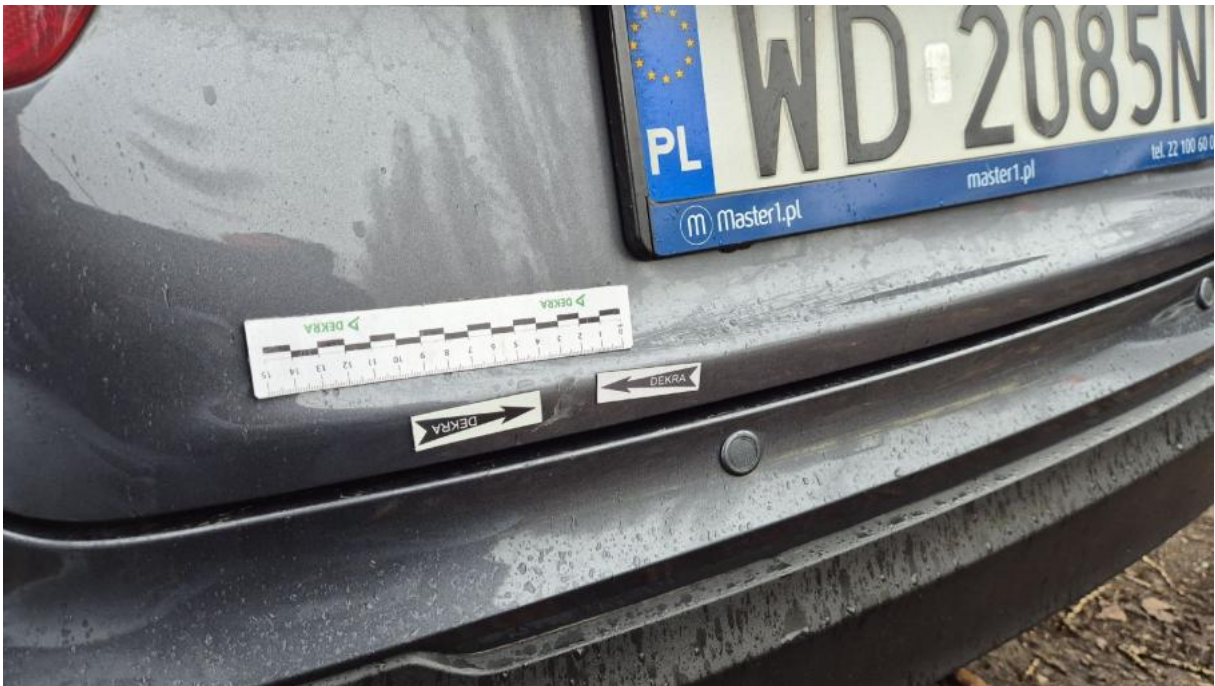
Fot. 43

Pokrywy bagażnika - Wgniecenie/odkształcenie 1

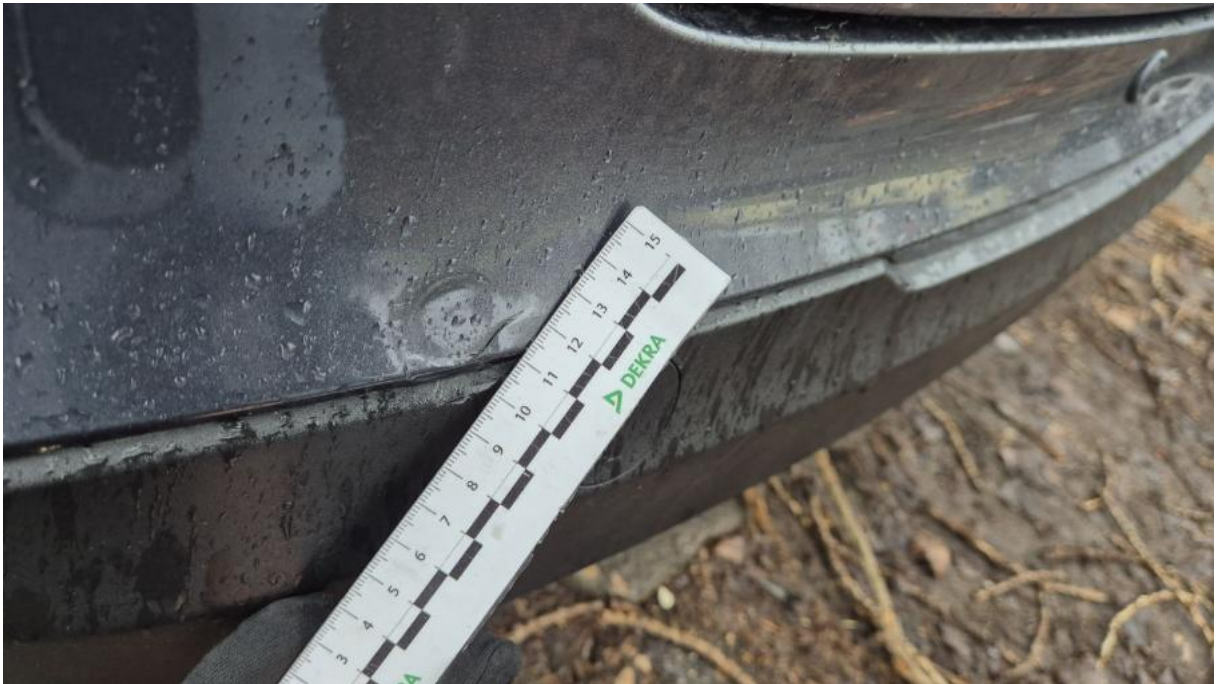
Fot. 45

Zderzak tylny - Pęknięcie/rozerwanie 2

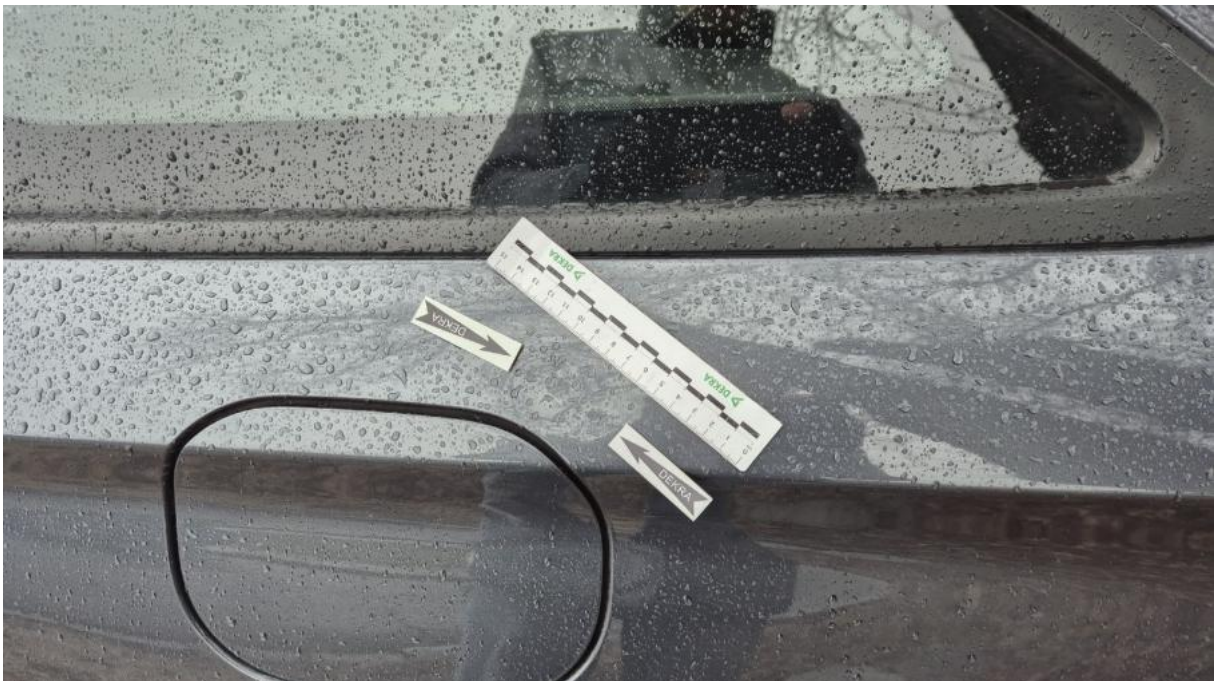
Fot. 46

Błotnik tylny L / Ściana boczna L - Wgniecenie/odkształcenie 1

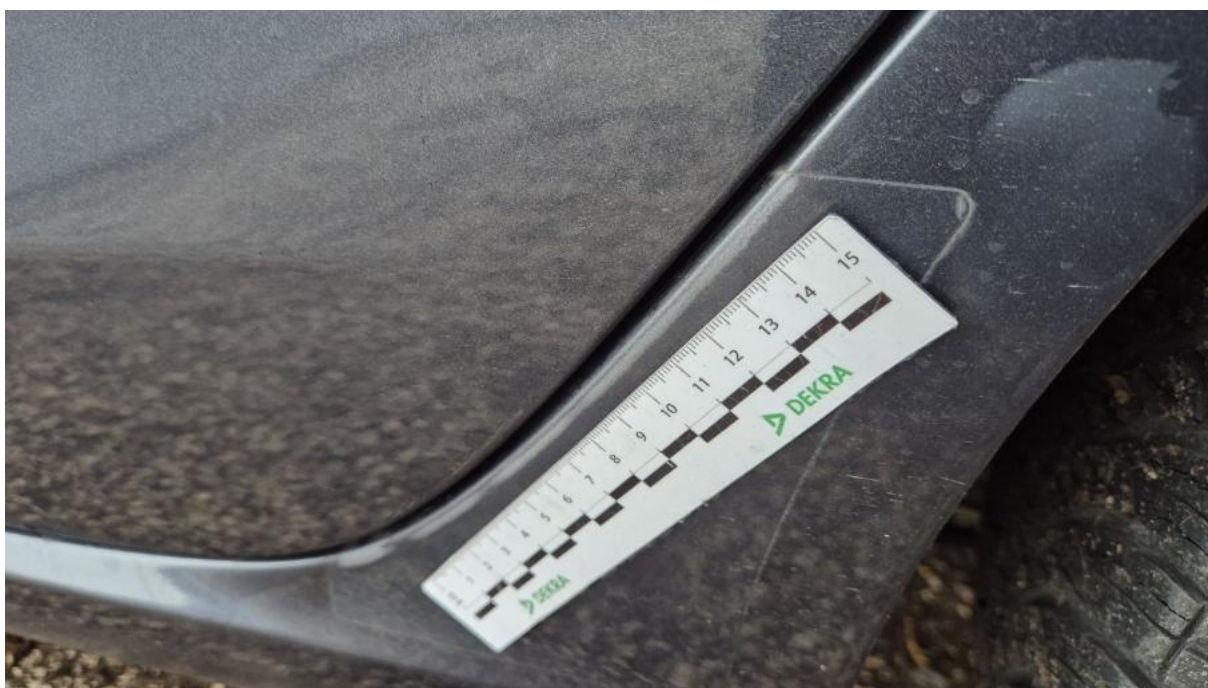
Fot. 47

Błotnik tylny L / Ściana boczna L - Inne 1

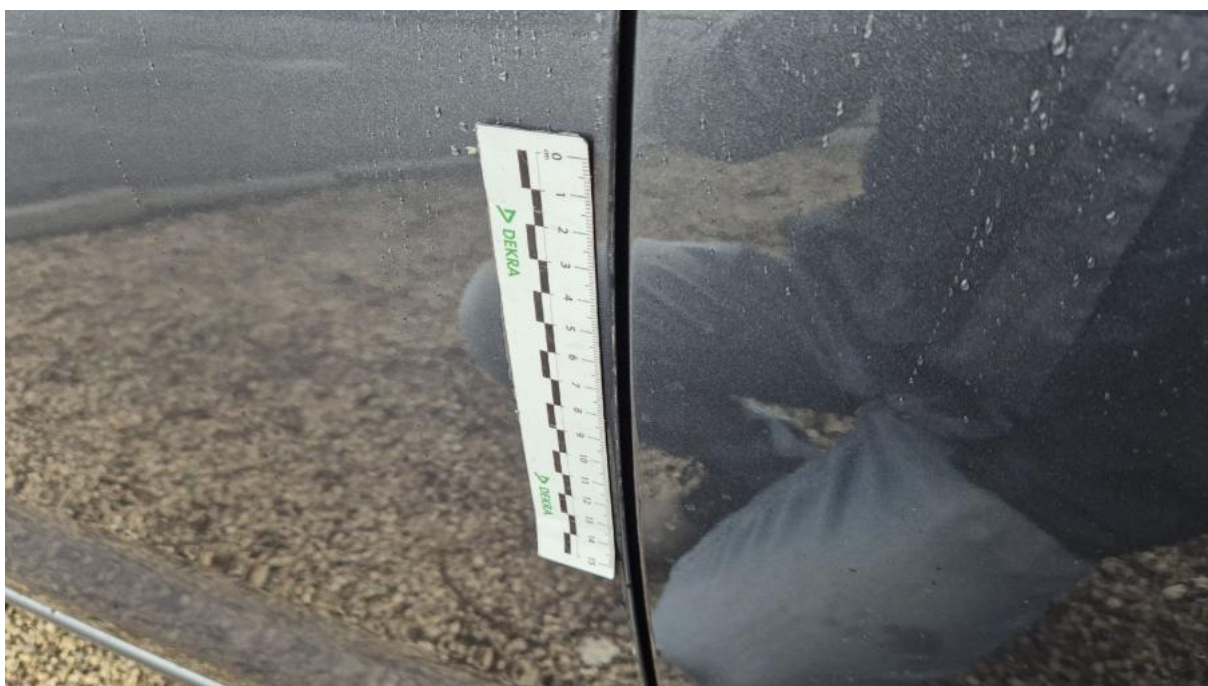
Fot. 48

Drzwi przed L - Rysa/odprysk 1

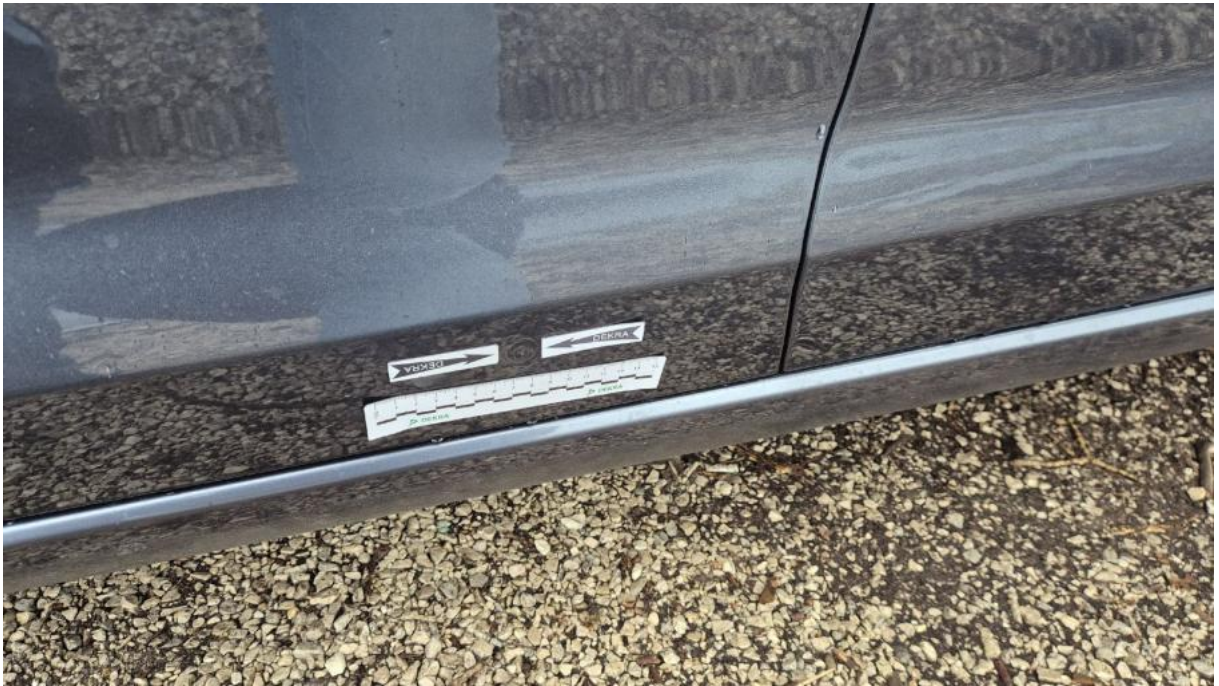
Fot. 49
Drzwi przed L - Wgniecenie/odkształcenie 1

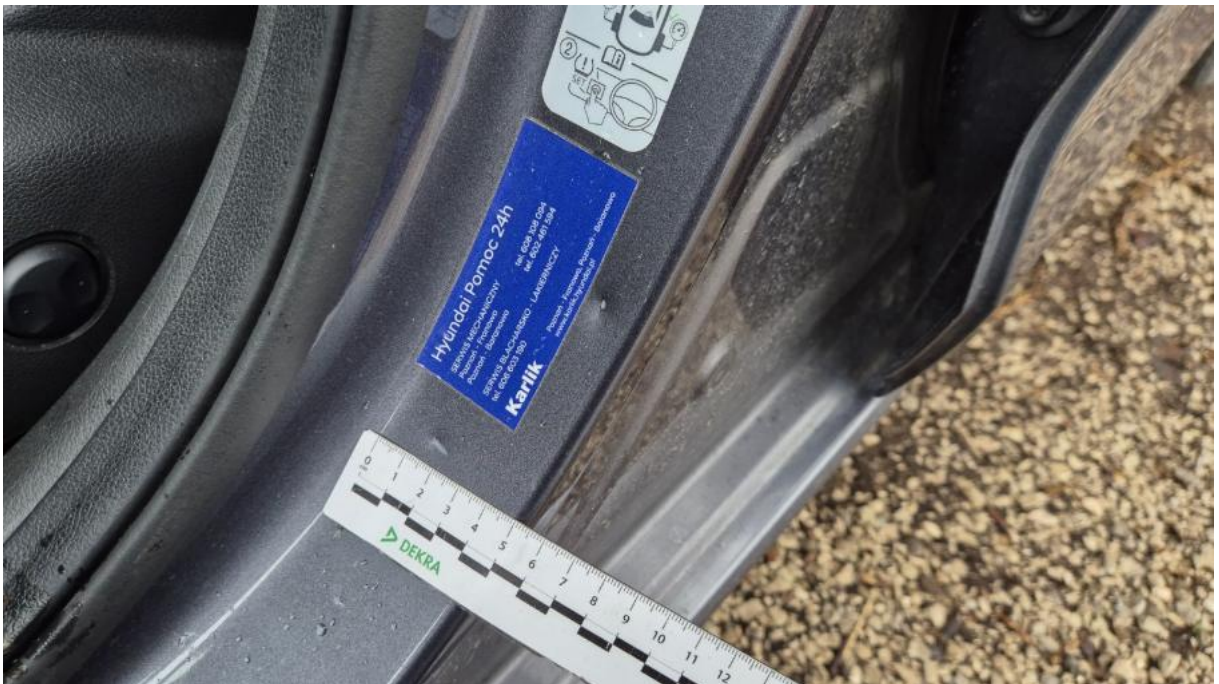
Fot. 50
Słupek środkowy L - Rysa/odprysk 1

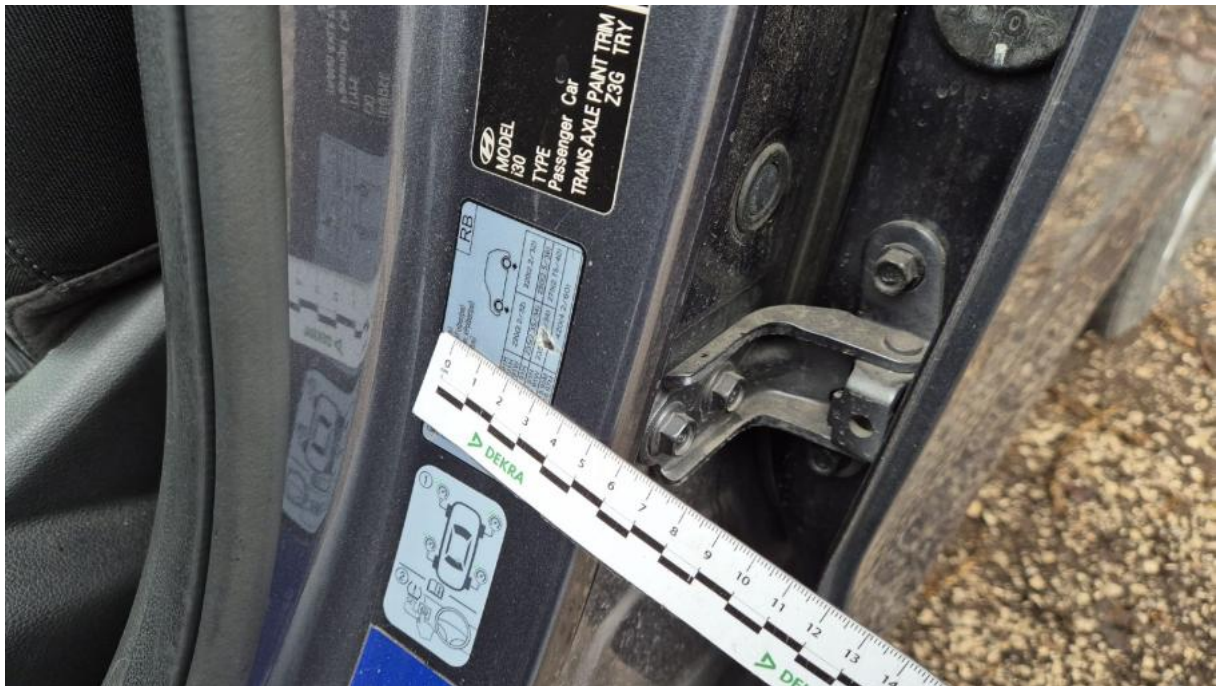
Fot. 51

Słupek środkowy L - Rysa/odprysk 2

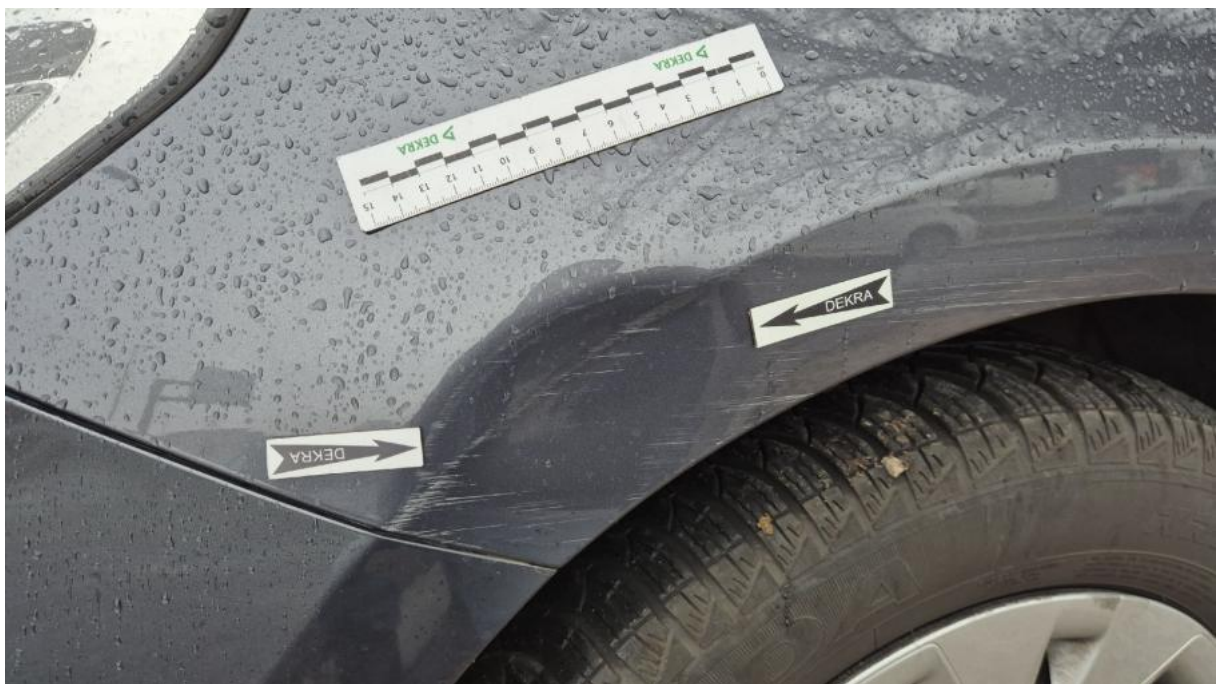
Fot. 52

Łótnik przedni L - Wgniecenie/odkształcenie 1

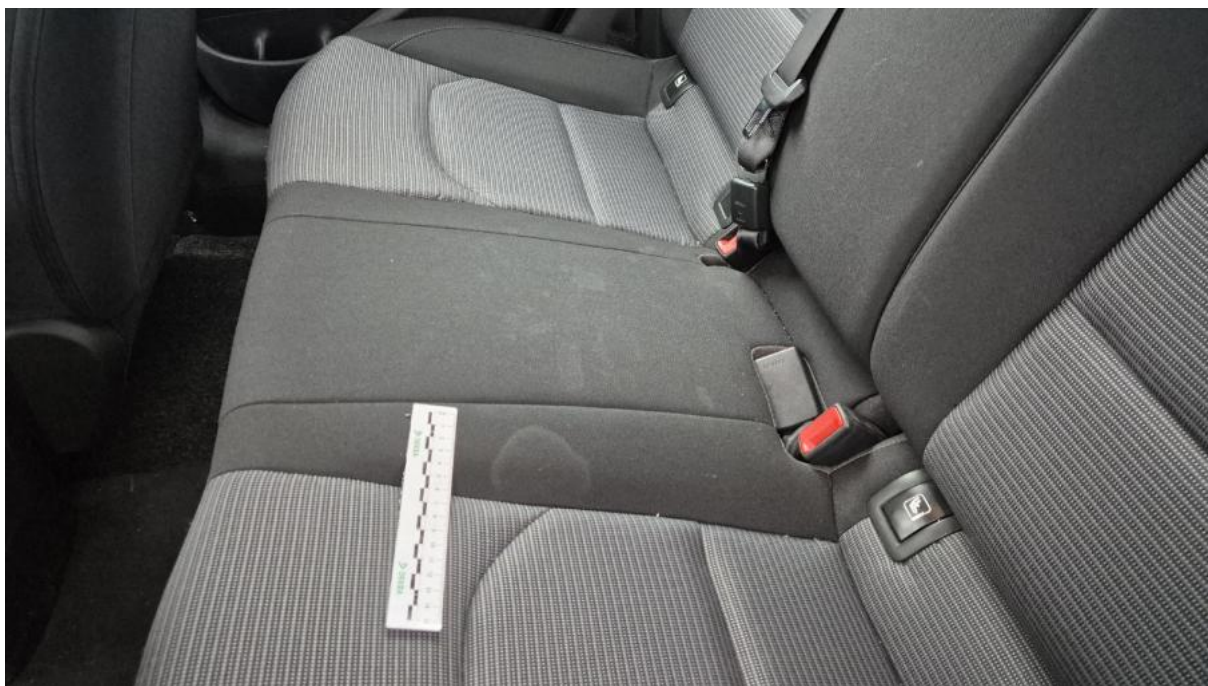
Fot. 53

Kanapa tyl. - Inne 1

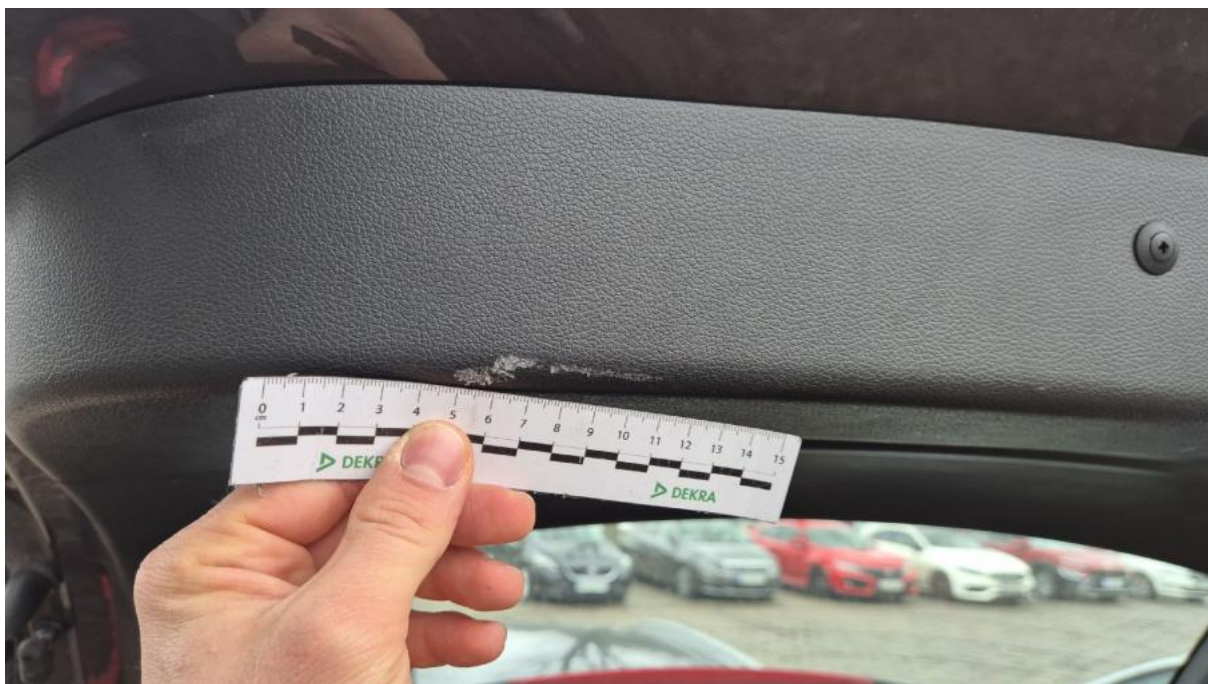
Fot. 54

Wykładzina pokrywy tylnej - Rysa/odprysk 1
