Raport z oględzin pojazdu

Numer raportu	213940/2/25-11401	Data raportu	13-02-2025
Rzeczoznawcy	Wojciech Matuszewski (NEW) mgr inż. Przemysław Ostap	Data oględzin	12-02-2025
Nr zlecenia	PCM(DZS)/GDA/09687/25/02/07	Miejsce oględzin	ROGÓWKO 120, 87-162 ROGÓWKO, 8...

Numer identyfikacyjny (VIN)	SALVA2BG7GH127924
Marka, model	LAND ROVER Range Rover E...
Typ, wersja	Evoque 2.0Si4 HSE
Numer rejestracyjny	GD980MS
Silnik (rodz./poj./moc)	benz./1999 ccm/177 kW
Stan licznika	114 225 km
Data 1. rej./rok prod.	29-11-2016/2016
Data nast. bad. techn.	27-01-2026
Nadwozie	KOM 5/5
Lakier	biały/UNI
Skrzynia biegów	automatyczna

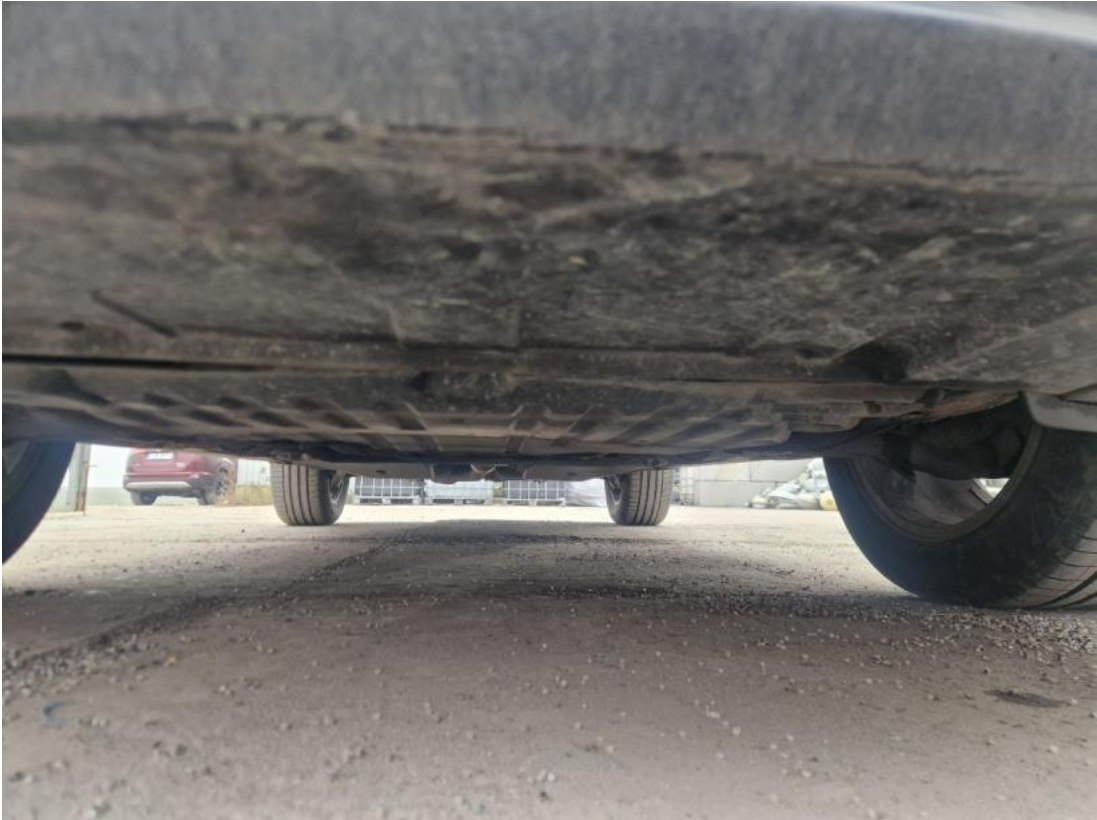
Poz.	Nazwa pozycji	Opis uszkodzeń	Kwalifik.	Naprawa [rbg]
1	Wyłumienie dol.(od strony sil.)	rozerwanie, ubytki materiału	WY	1.4
2	Drzwi tylne (nieuzbrojone) L	rysa/odprysk, wgniecenie/odkształcenie	NA	0.7

Fot. 27
Spód pojazdu przód

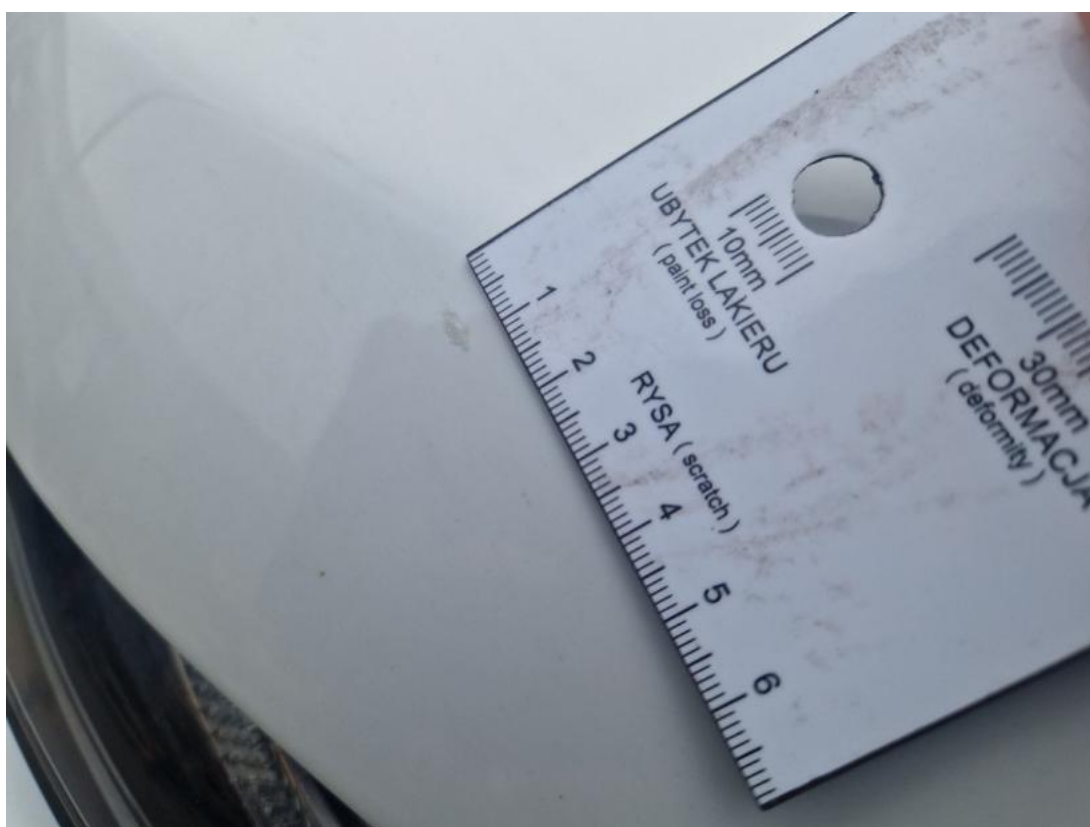
3	Okładzina zderzaka przedniego	zarysowanie		
4	Pokrywa przednia	rysa/odprysk		
5	Drzwi przednie (nieuzbrojone) L	rysa/odprysk		
6	Okładzina zderzaka tylnego	zarysowanie		
7	Nakładka konsoli środkowej L	zarysowanie, wgniecenie/odkształcenie		
8	Tapicerka drzwi, przód L	zarysowanie		
9	Tapicerka oparcia 1.rząd L	otarcie, wgniecenie/odkształcenie		
10	Obicie podłokietnika środkowego	wgniecenie/odkształcenie

Fot. 36
Pokrywa komory silnika - Rysa/odprysk 1

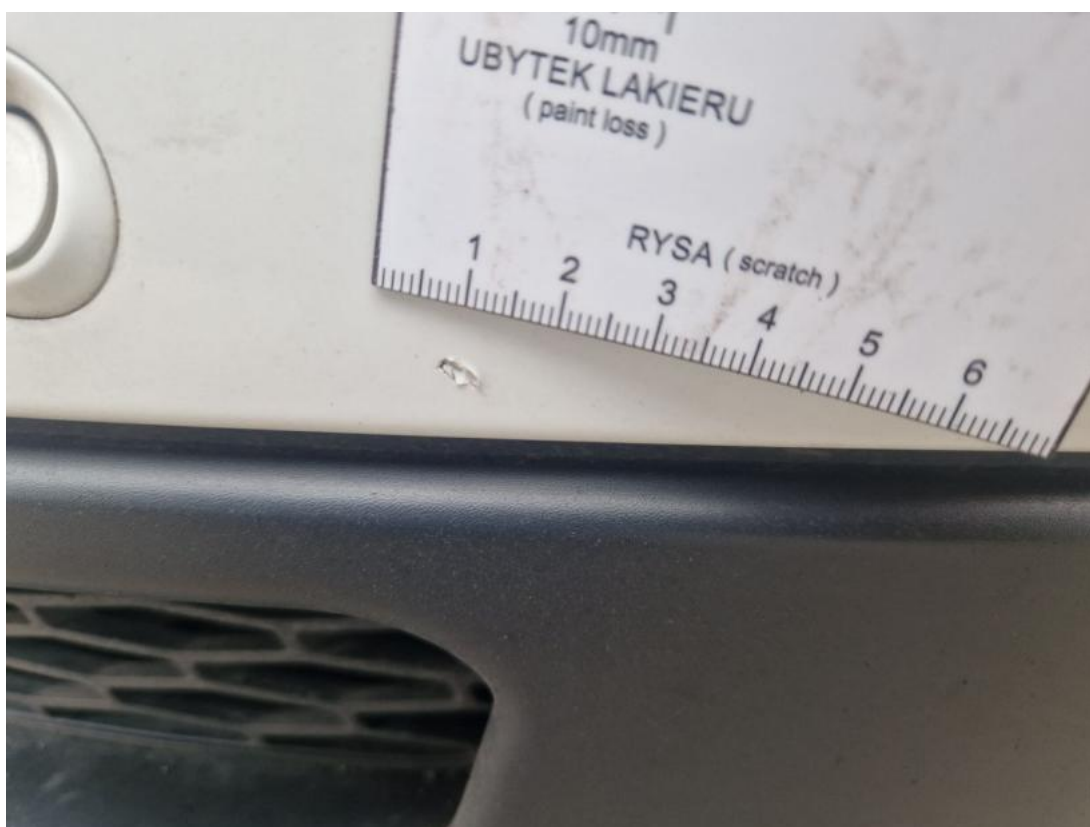
Fot. 38

Zderzak przedni cz dolna - Rysa/odprysk 1

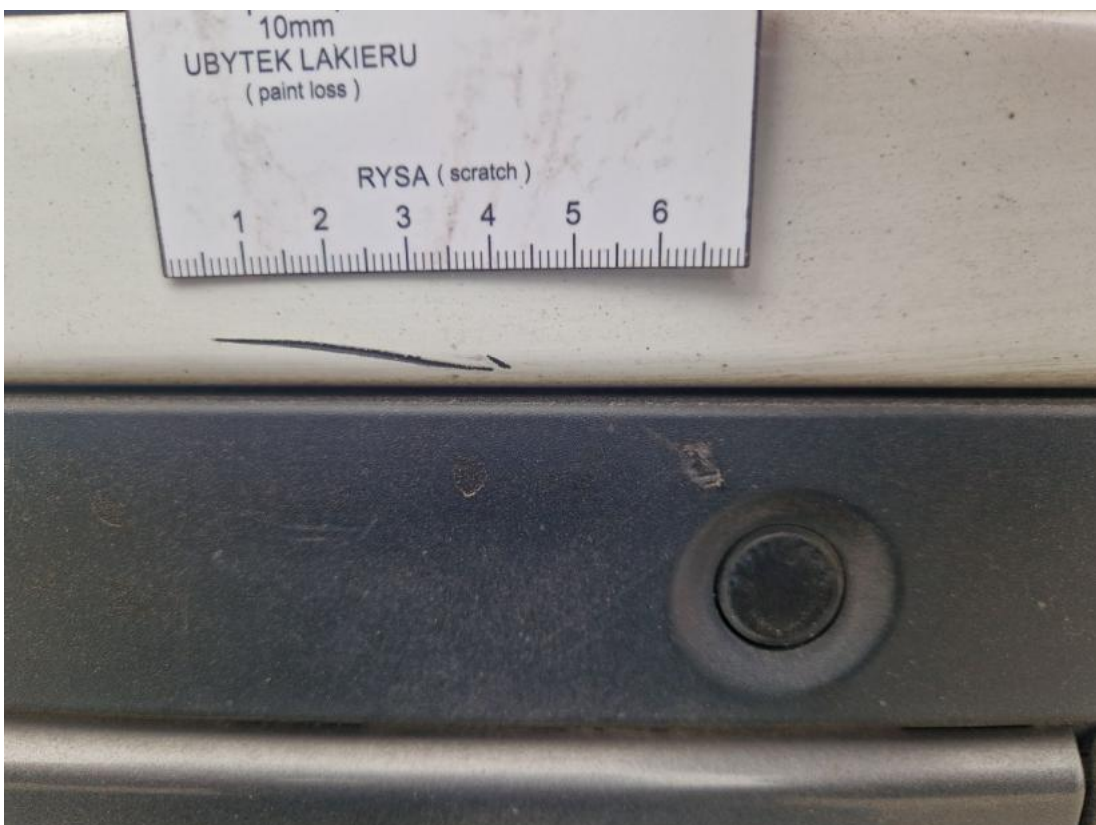
Fot. 40

Zderzak tylny - Rysa/odprysk 1

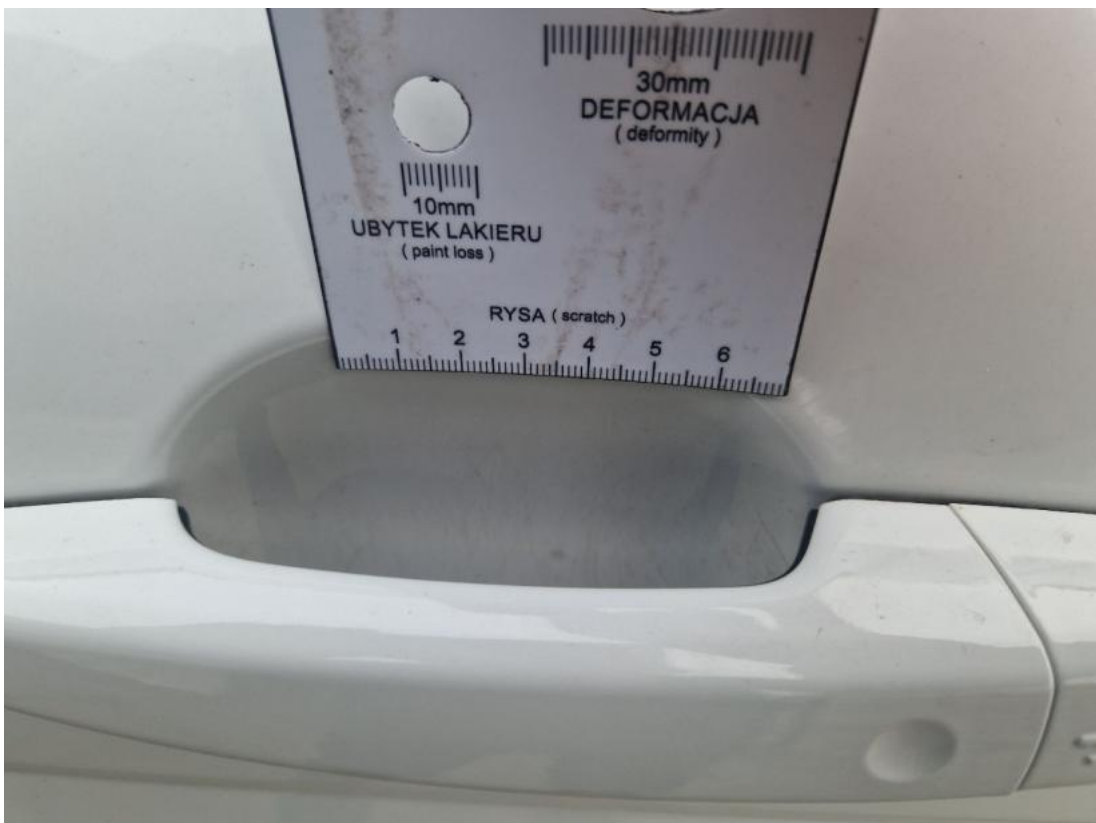
Fot. 42

Drzwi przed L - Rysa/odprysk 1

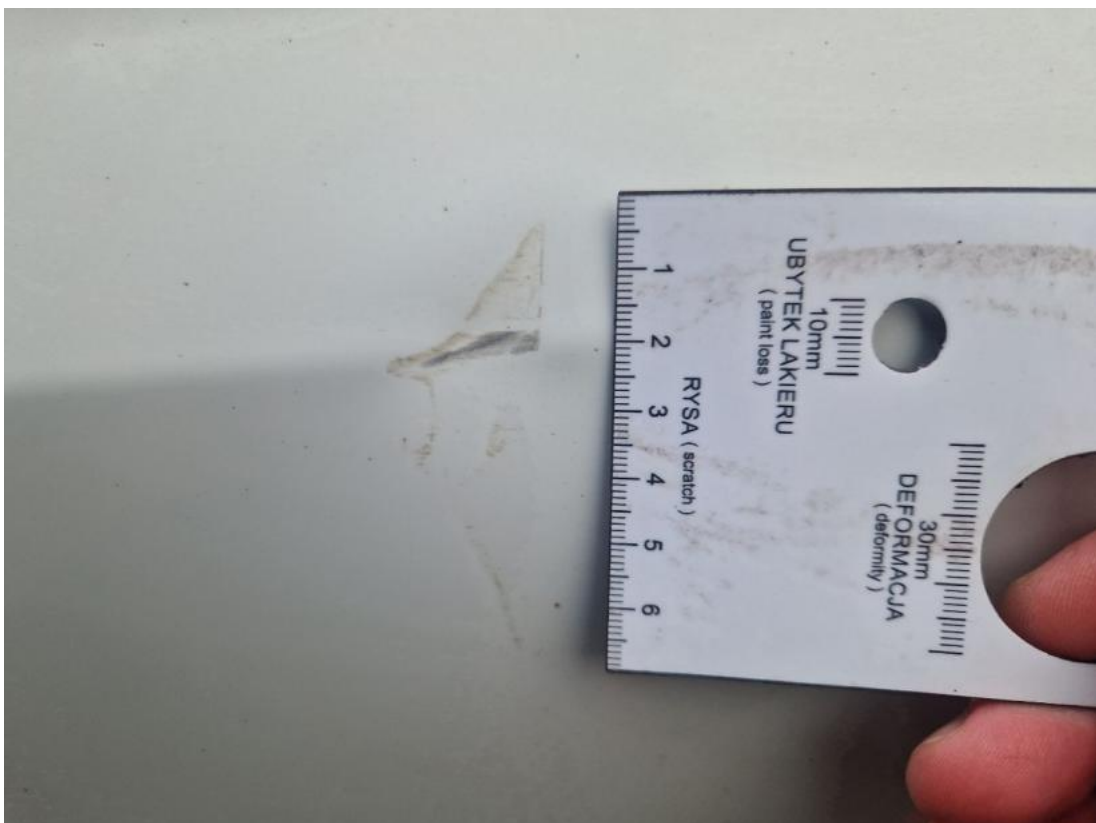
Fot. 44

Drzwi tylne L - Rysa/odprysk 1

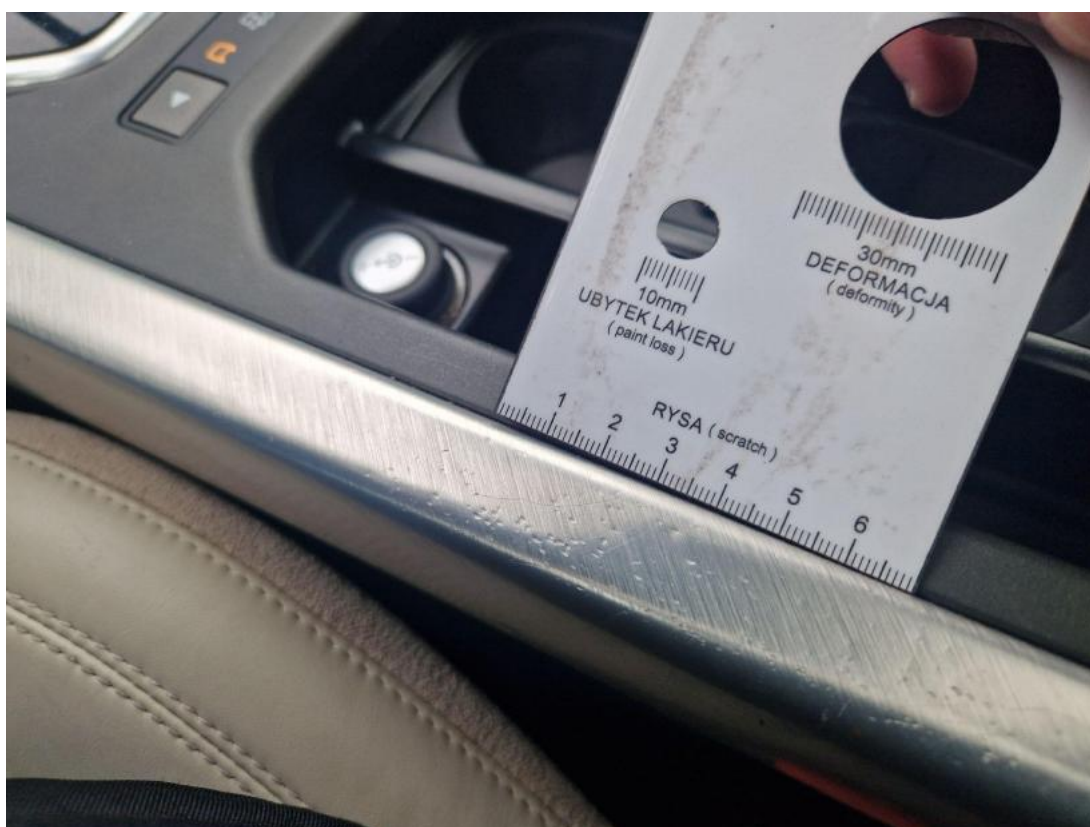
Fot. 46

Konsola tunelu śr. - Rysa/odprysk 1

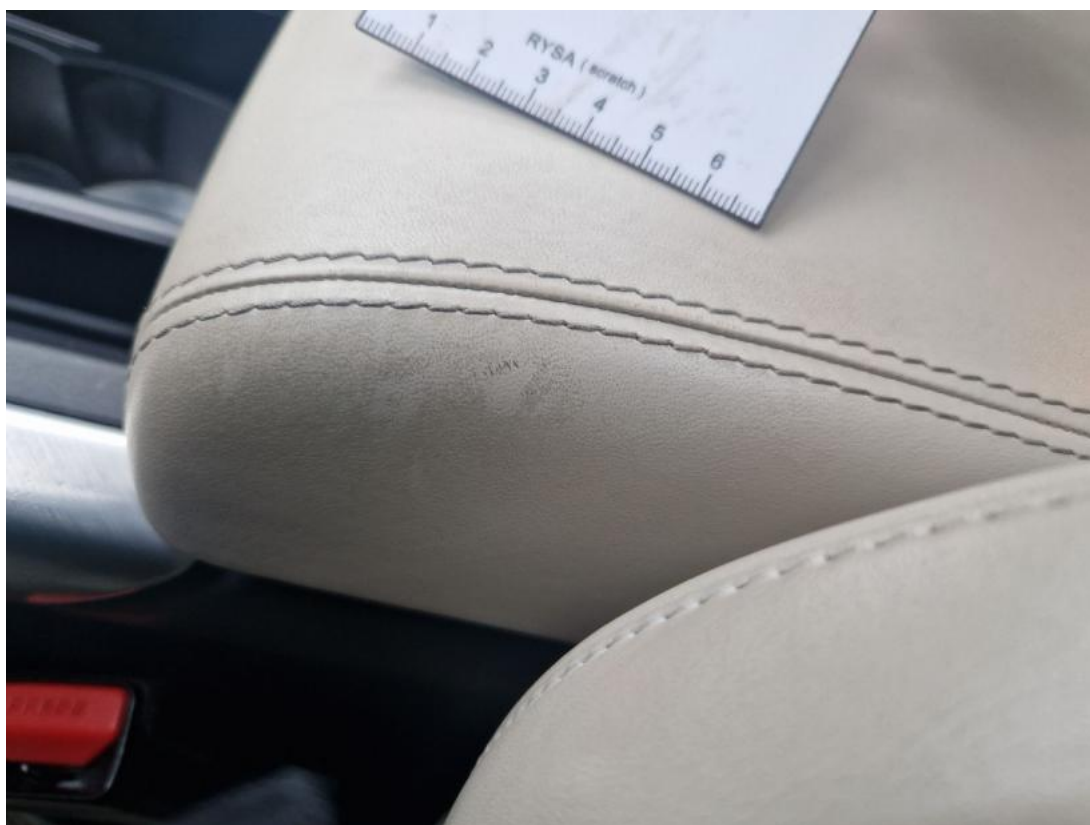
Fot. 47

Podłokietnik środkowy przedni - Inne 1

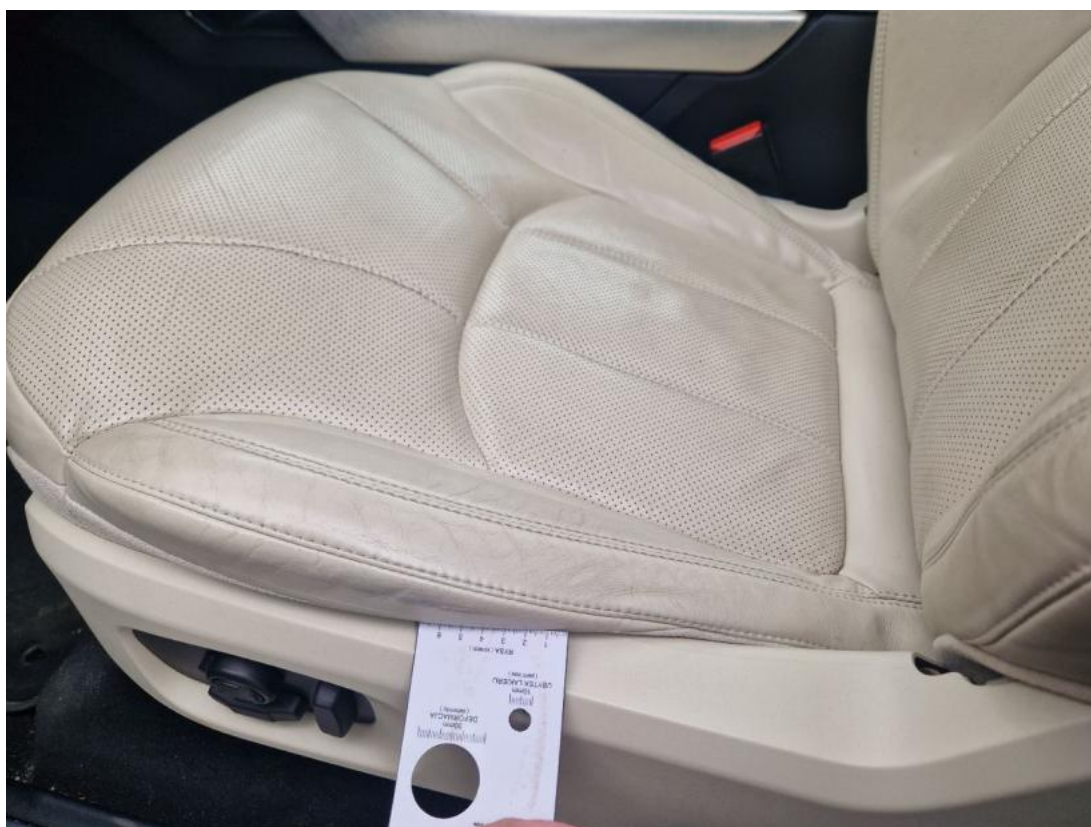
Fot. 50

Fotel prz. lew. - Inne 1

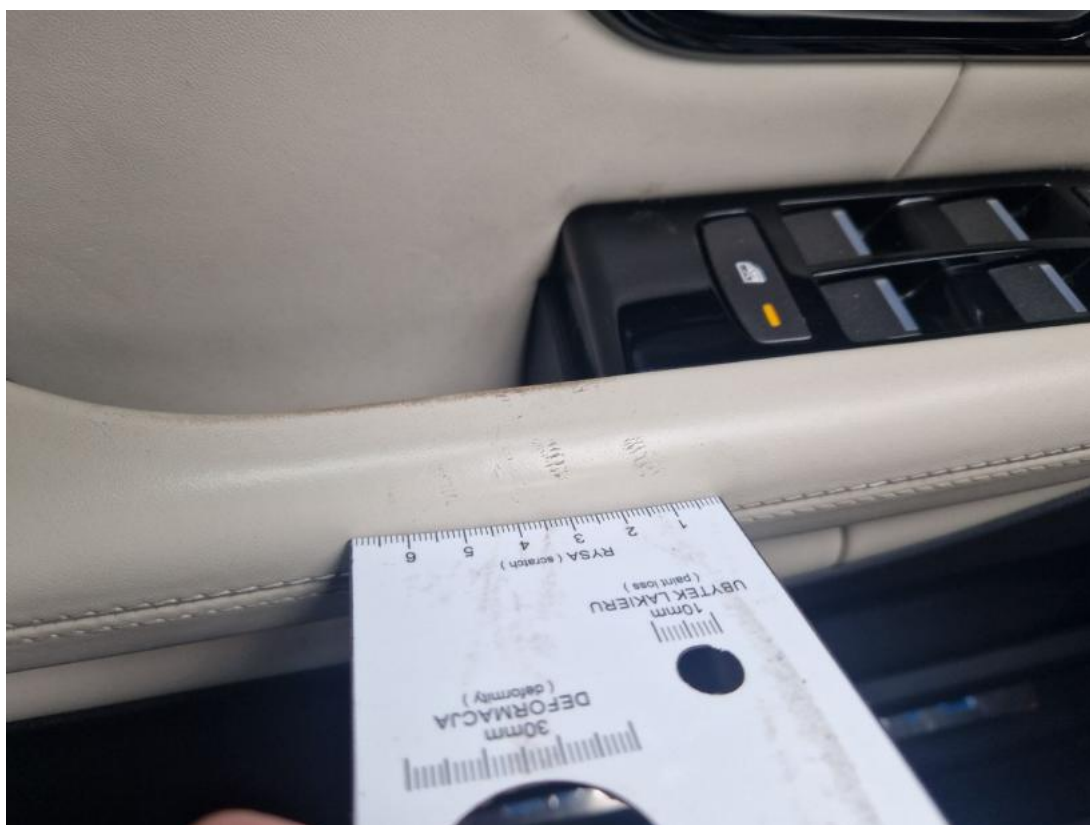
Fot. 54
Tapicerka drzwi przednich L - Inne 1
