Raport z oględzin pojazdu

Numer raportu	388894/2/25-9528	Data raportu	13-02-2025
Rzeczoznawcy	Arthur Rusik mgr inż. Michał Świątek	Data oględzin	13-02-2025
Nr zlecenia	PCM(DZS)/GDA/10171/25/02/10 Miejsce oględzin		MDM AUTO (PLAC PĘPOWO), GDAŃS...

Numer identyfikacyjny (VIN)	W0VBD8EV7L8035310
Marka, model	OPEL Astra V Sports Tourer 1...
Typ, wersja	Astra V 1.5 CDTI Edition S&a...
Numer rejestracyjny	GD4N618
Silnik (rodz./poj./moc)	diesel/1496 ccm/90 kW
Stan licznika	150 849 km
Data 1. rej./rok prod.	09-11-2020/2020
Data nast. bad. techn.	07-11-2025
Nadwozie	KOM 5/5
Lakier	srebrny/2-warstwowa metalizowana
Skrzynia biegów	automatyczna

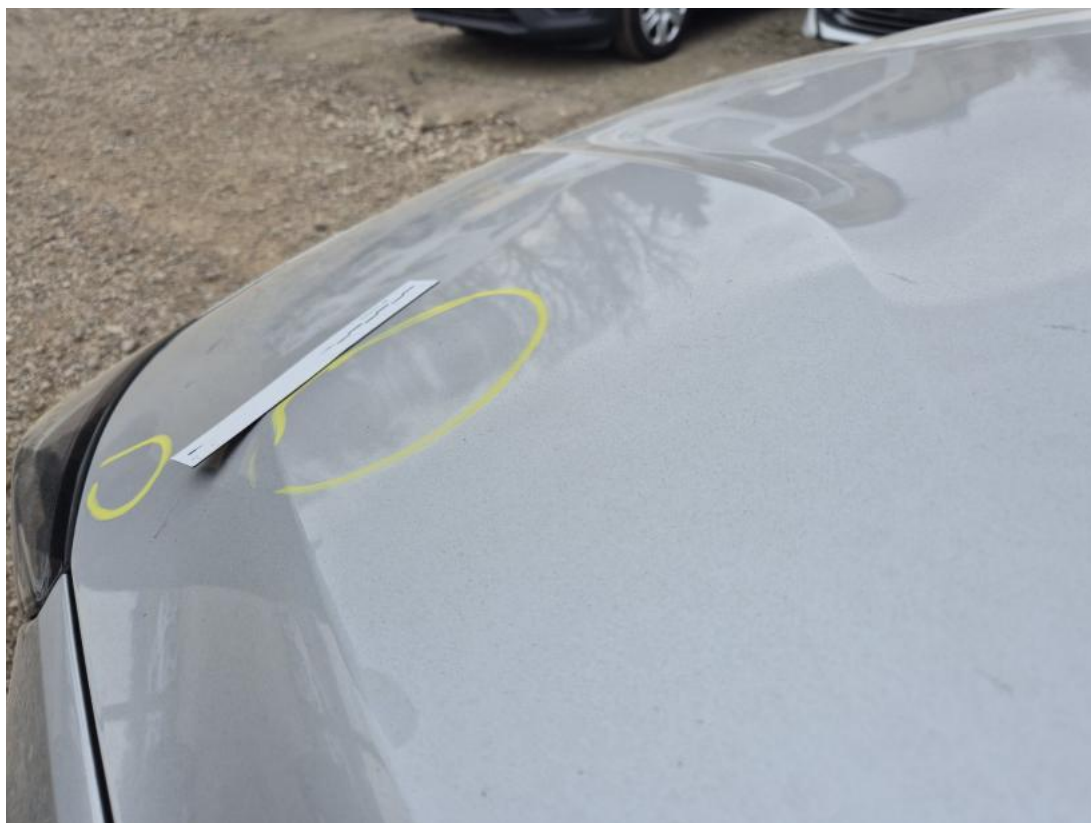
Fot. 33

Poz.	Nazwa pozycji	Opis uszkodzeń	Kwalifik.	Naprawa [rbg]
1	Uszczelka drzwi wewnętrz. L	rozerwanie	WY	0.3
2	Pokrywa przednia	wgniecenie/odkształcenie	NA	1.4
3	Drzwi przednie (nieuzbrojone) L	wgniecenie, długość 2.00 cm, zarysowanie, na krawędzi	NA	0.7

Pokrywa komory silnika - Wgniecenie/odkształcenie 1

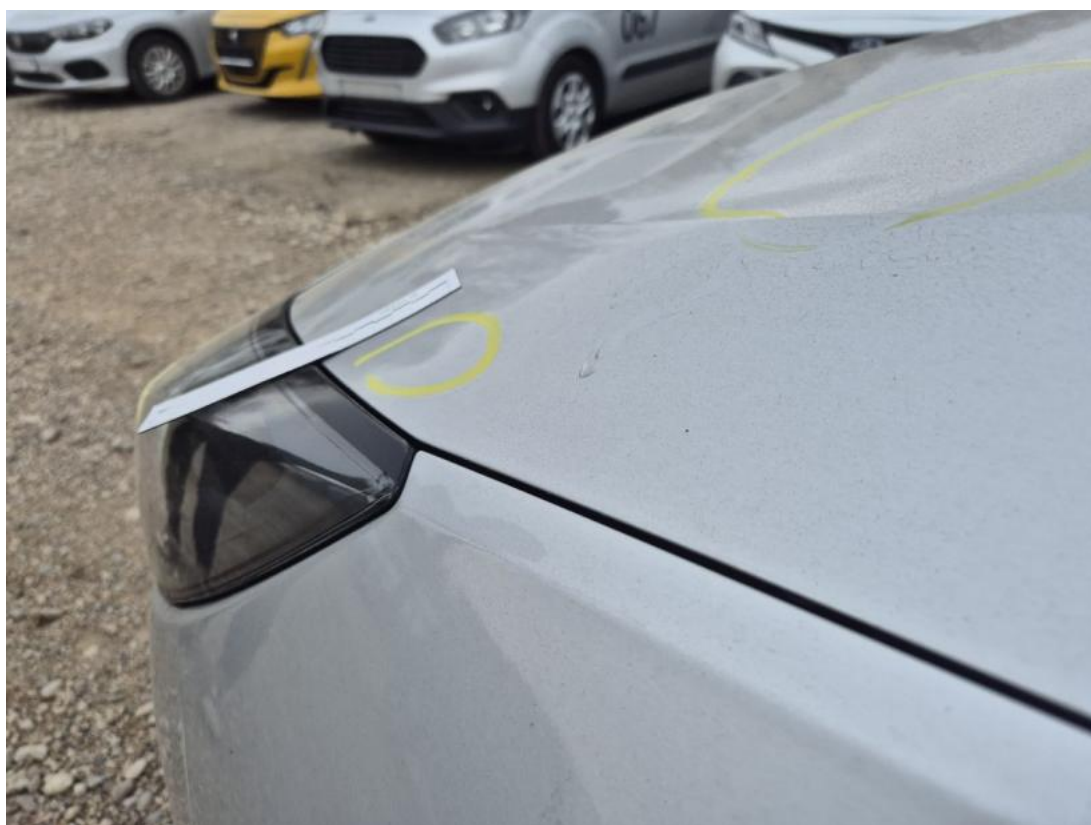
Fot. 34

Pokrywa komory silnika - Wgniecenie/odkształcenie 2

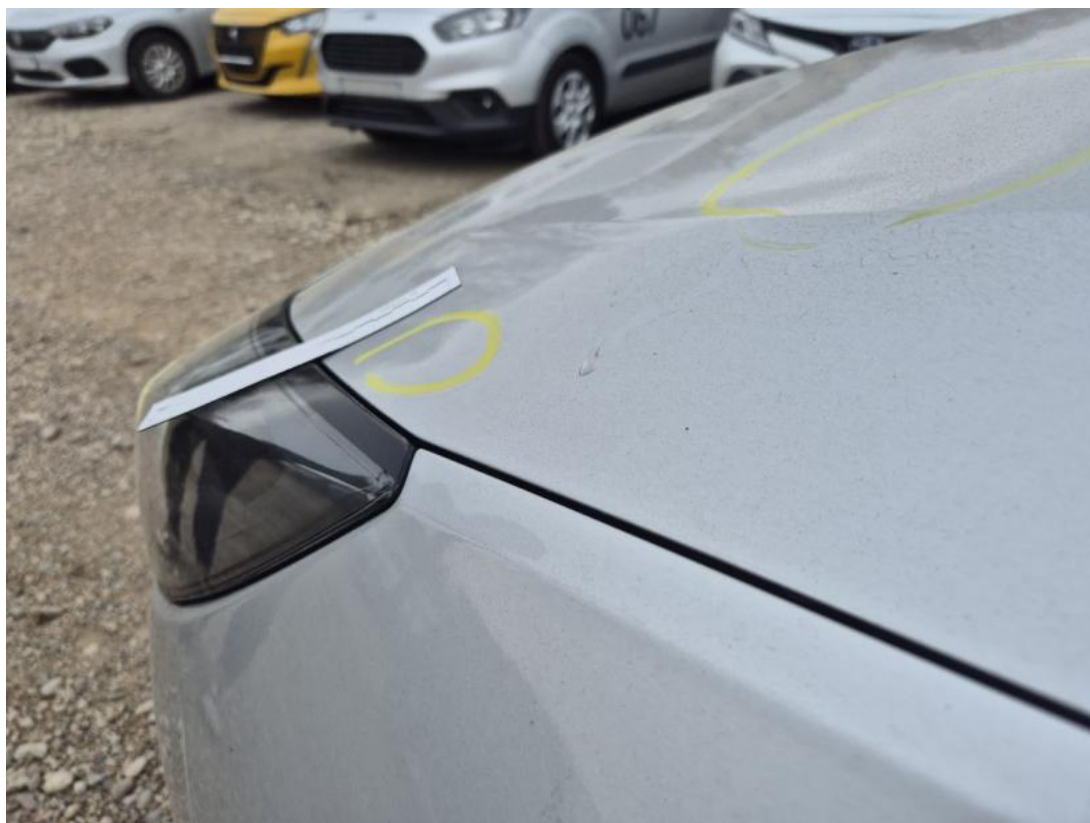
Fot. 35
Pokrywa komory silnika - Wgniecenie/odkształcenie 2

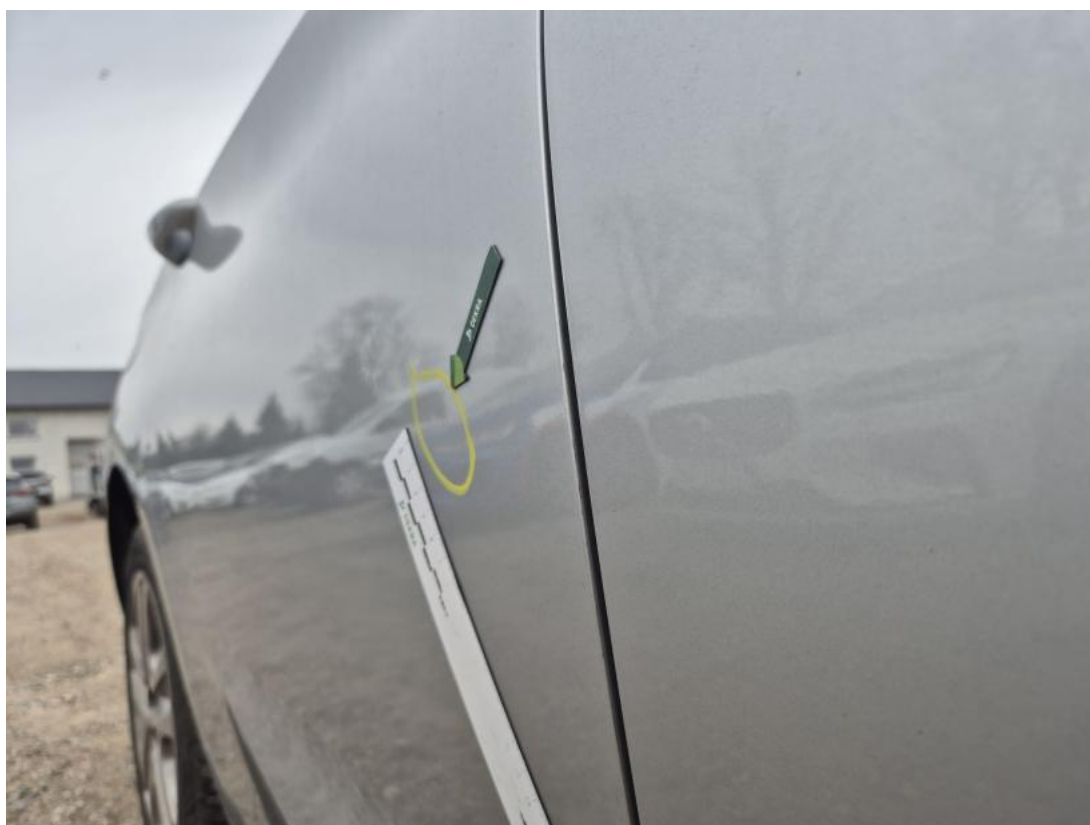
4	Rama drzwi góra, R	wgniecenie	NA	2
5	Słupek środkowy (B) L	wgniecenie, zarysowanie	NA	0.9
6	Okładzina zderzaka tylnego	zarysowanie, odpryski lakieru	NA	1.2
7	Błotnik tylny R	wgniecenie, głębokie, zarysowanie	NA	1.2
8	Dach	wgniecenie		
9	Drzwi tylne (nieuzbrojone) L	wgniecenie, długość 2.00 cm		
10	Drzwi tylne (nieuzbrojone) R	wgniecenie, długość 2.00 cm

Fot. 36
Drzwi tylne P - Wgniecenie/odkształcenie 1

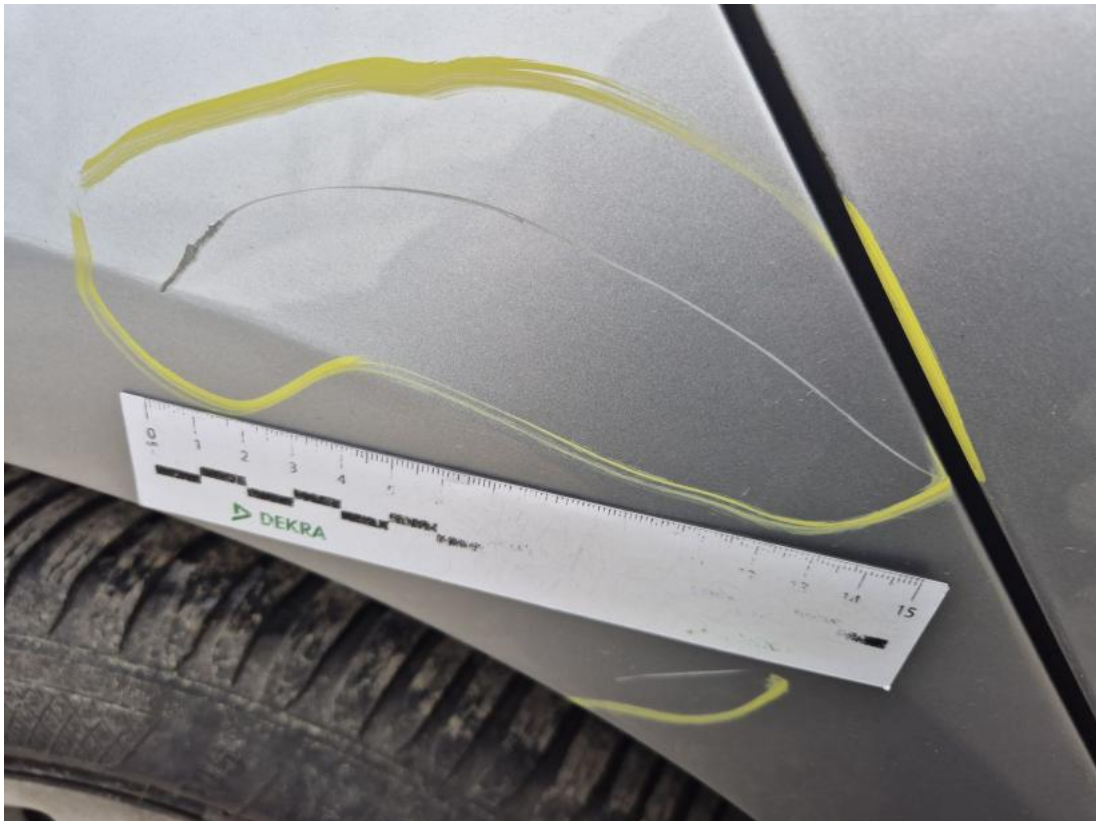
Fot. 37
Błotnik tylny P / Ściana boczna P - Rysa/odprysk 1

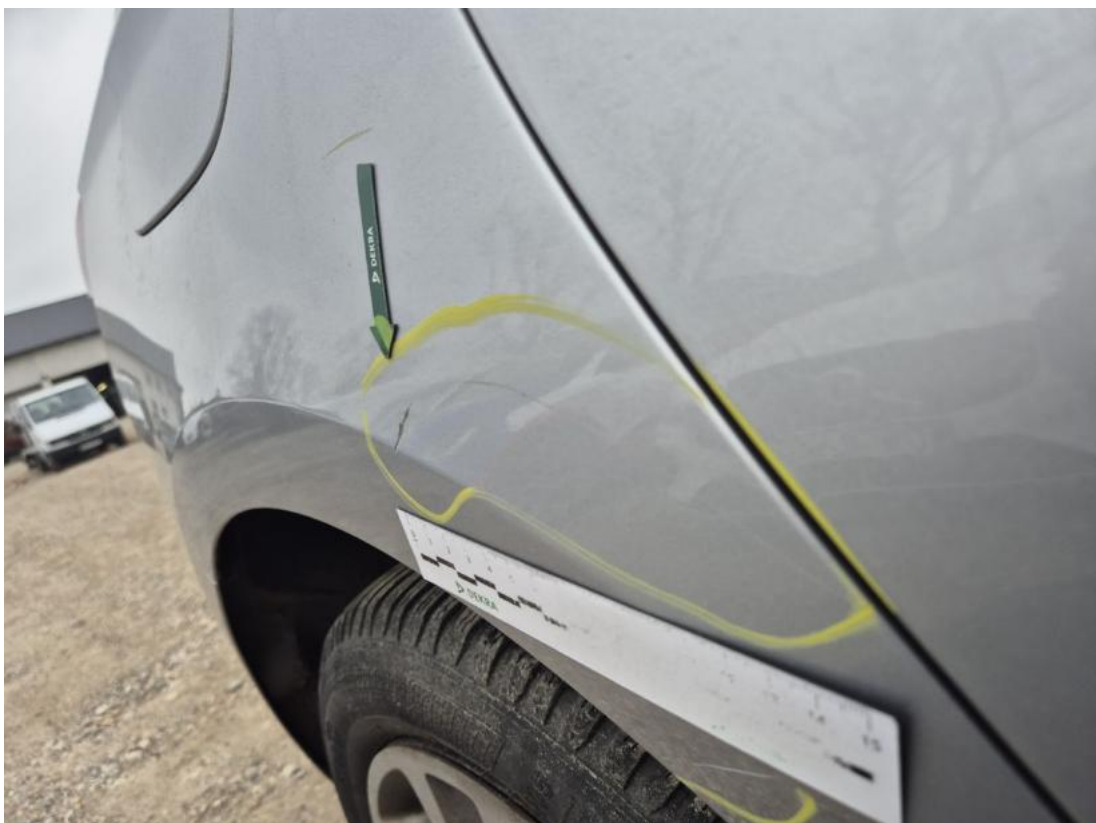
Fot. 38
Błotnik tylny P / Ściana boczna P - Wgniecenie/odkształcenie 1

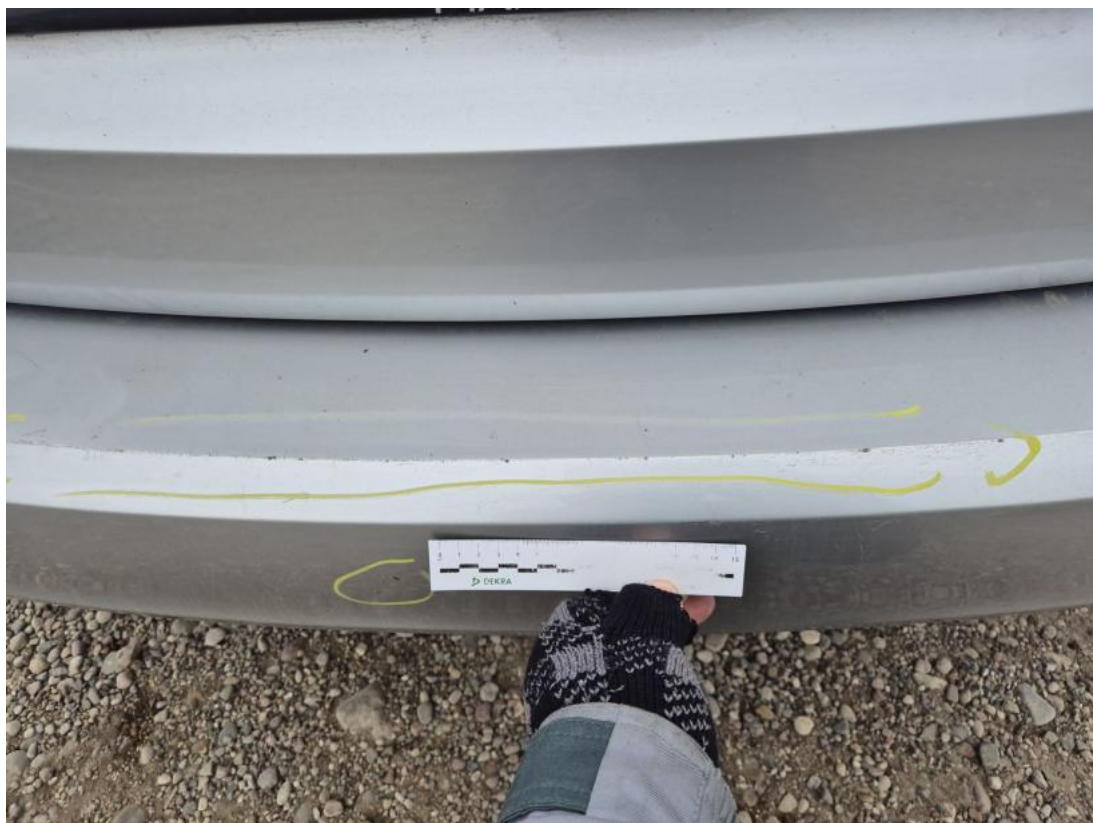
Fot. 39
Zderzak tylny - Rysa/odprysk 1

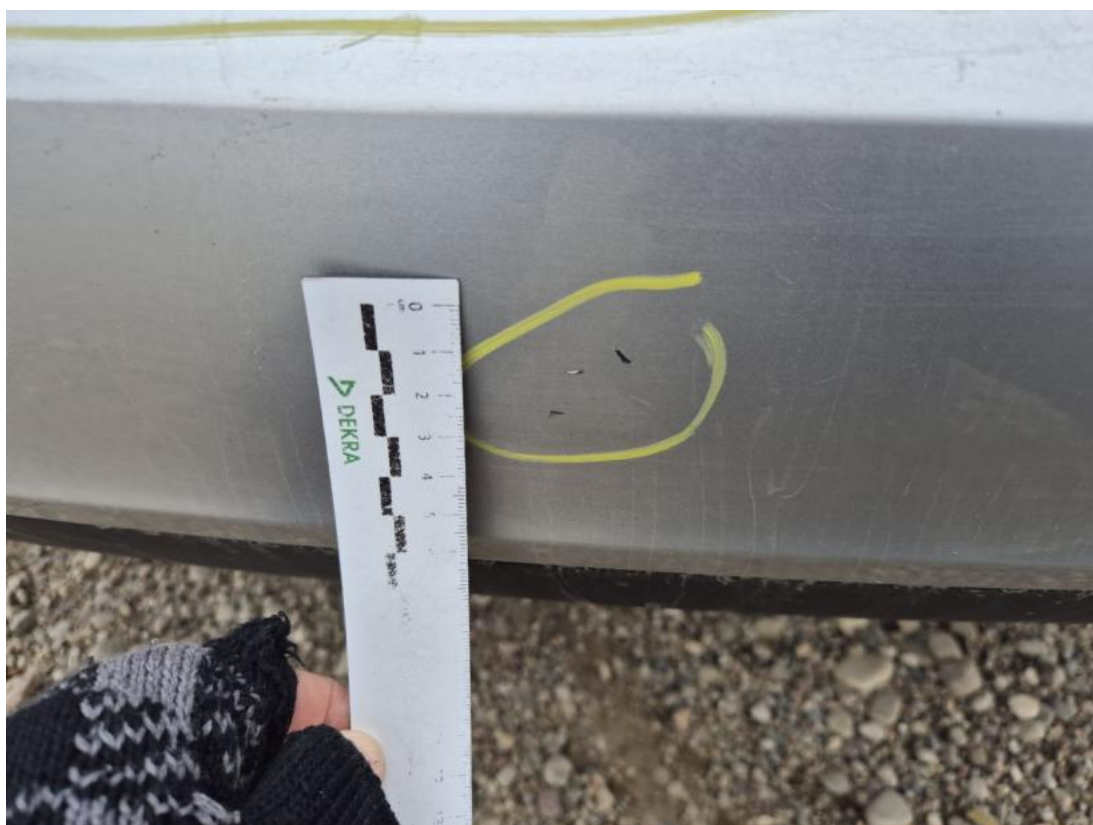
Fot. 40
Zderzak tylny - Rysa/odprysk 2

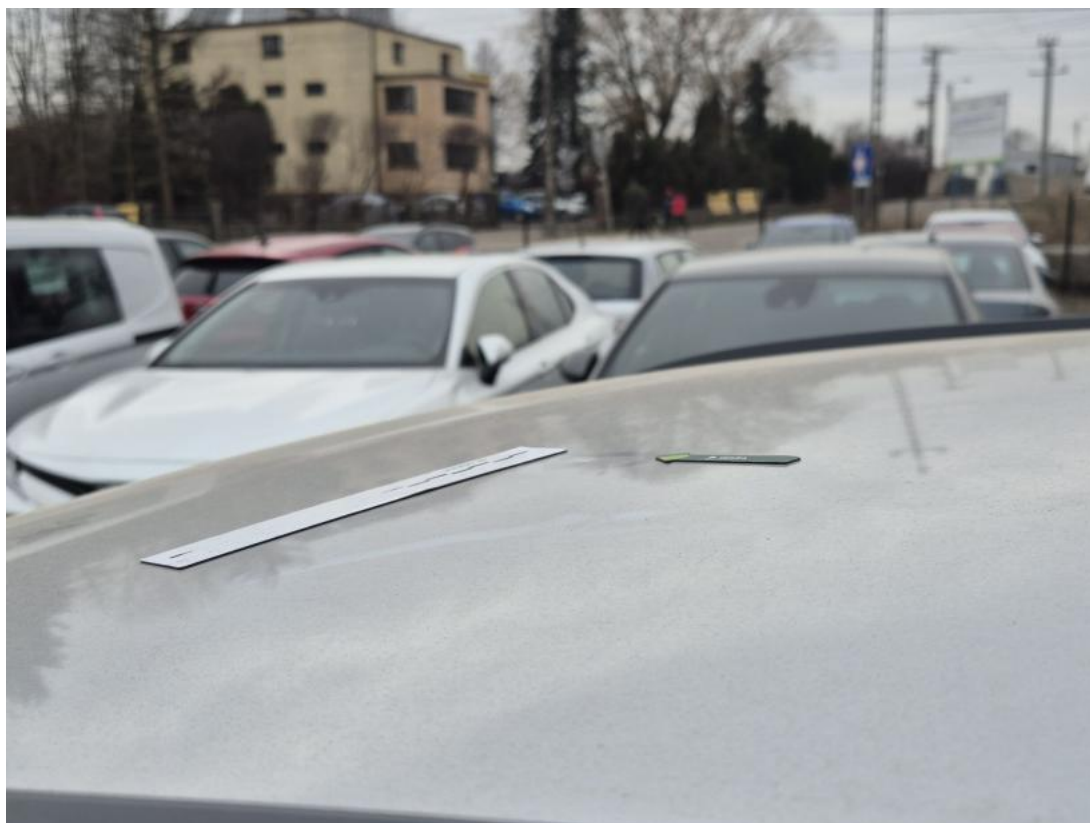
Fot. 41

Dach - Wgniecenie/odkształcenie 1

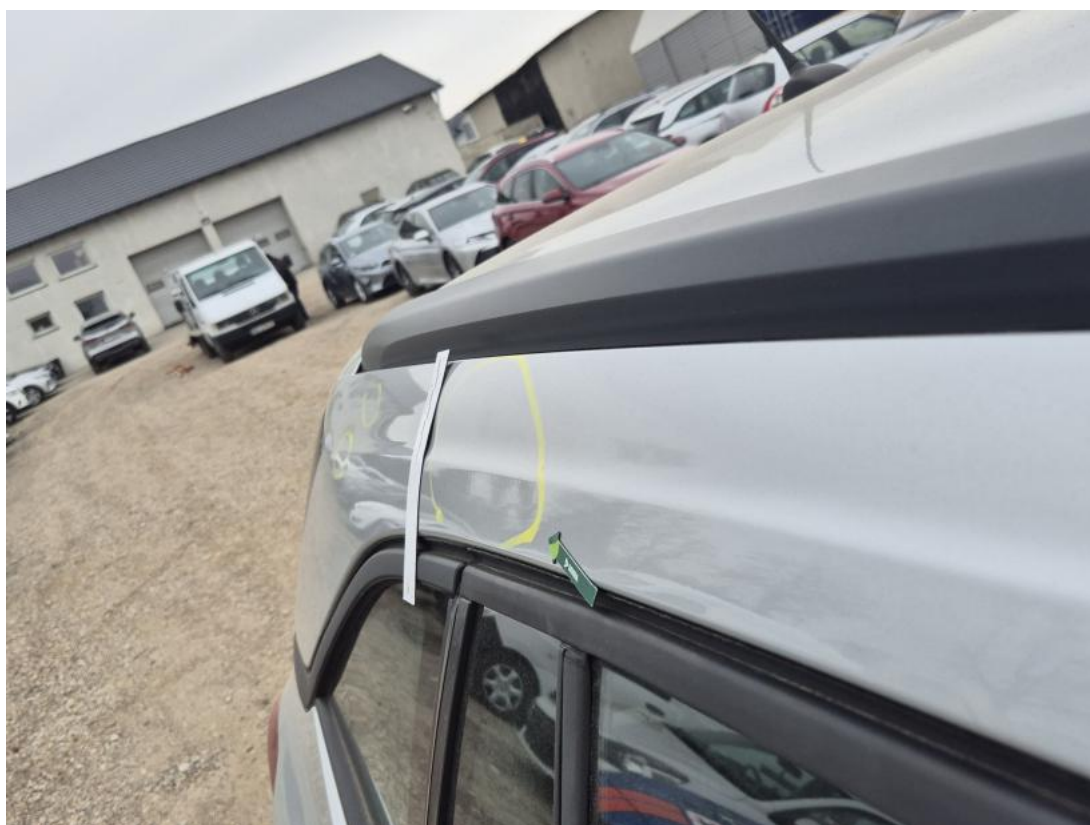
Fot. 42

Rama dachu P - Wgniecenie/odkształcenie 1

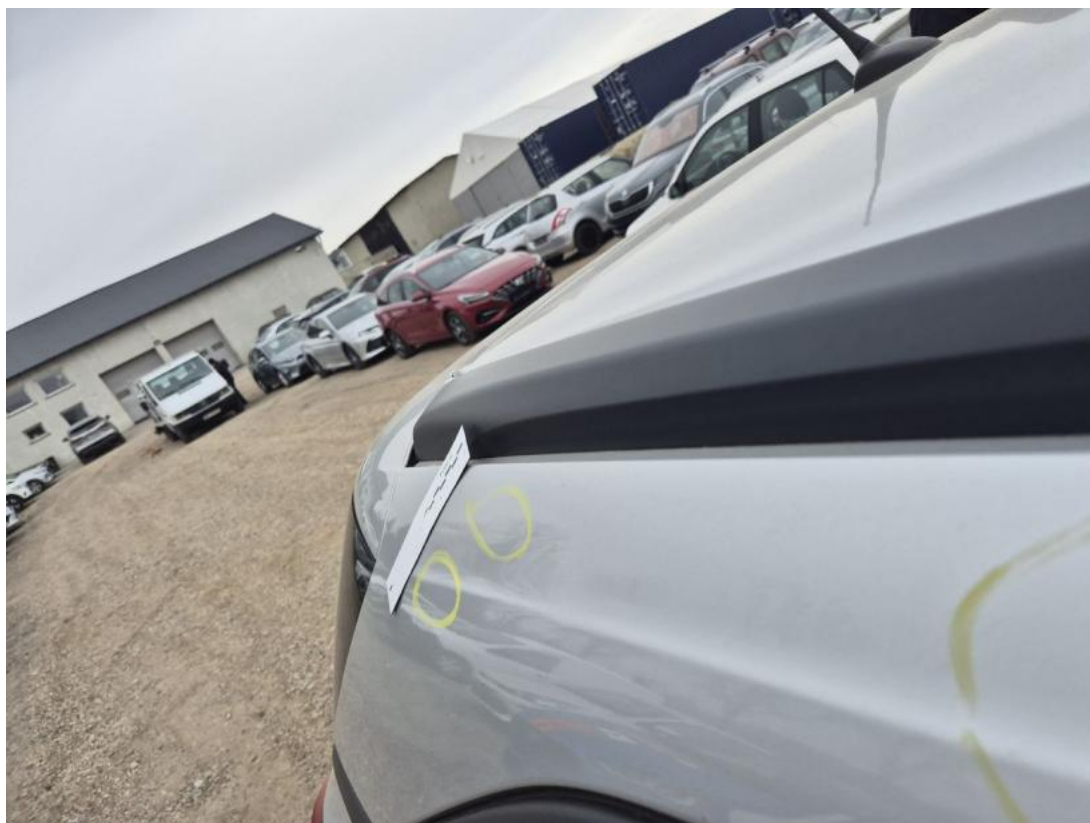
Fot. 43
Rama dachu P - Wgniecenie/odkształcenie 2

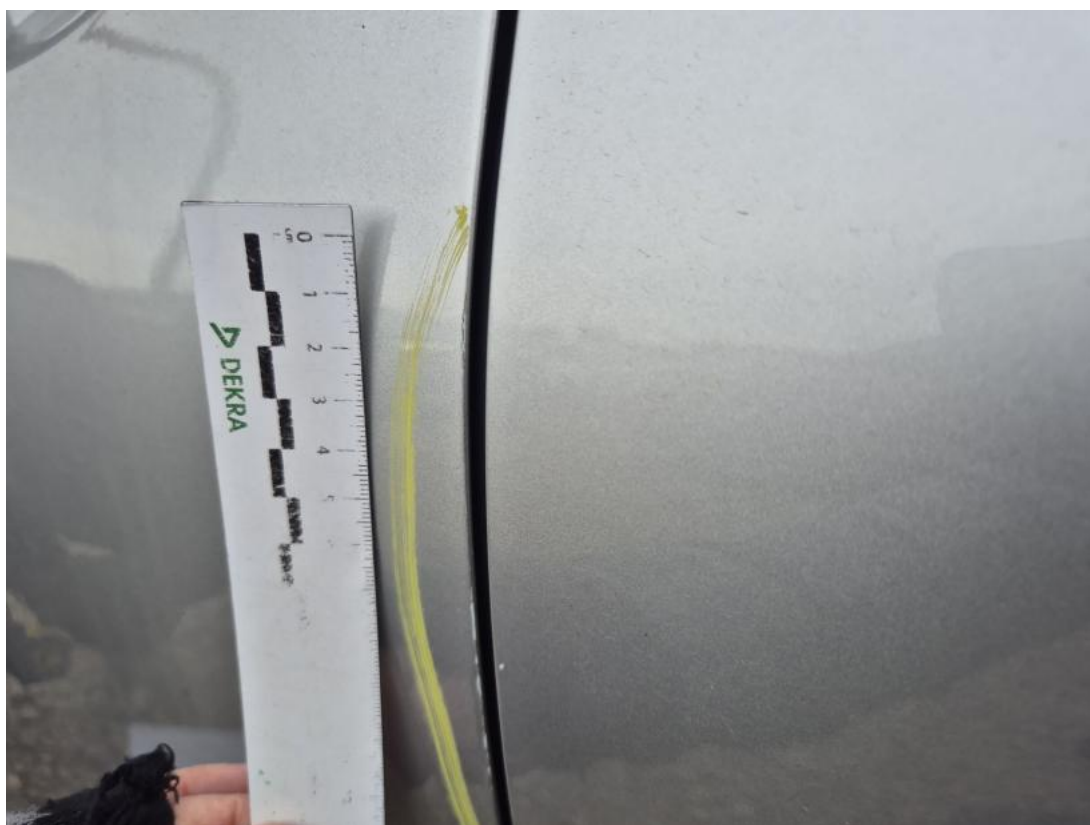
Fot. 44
Drzwi przed L - Rysa/odprysk 1

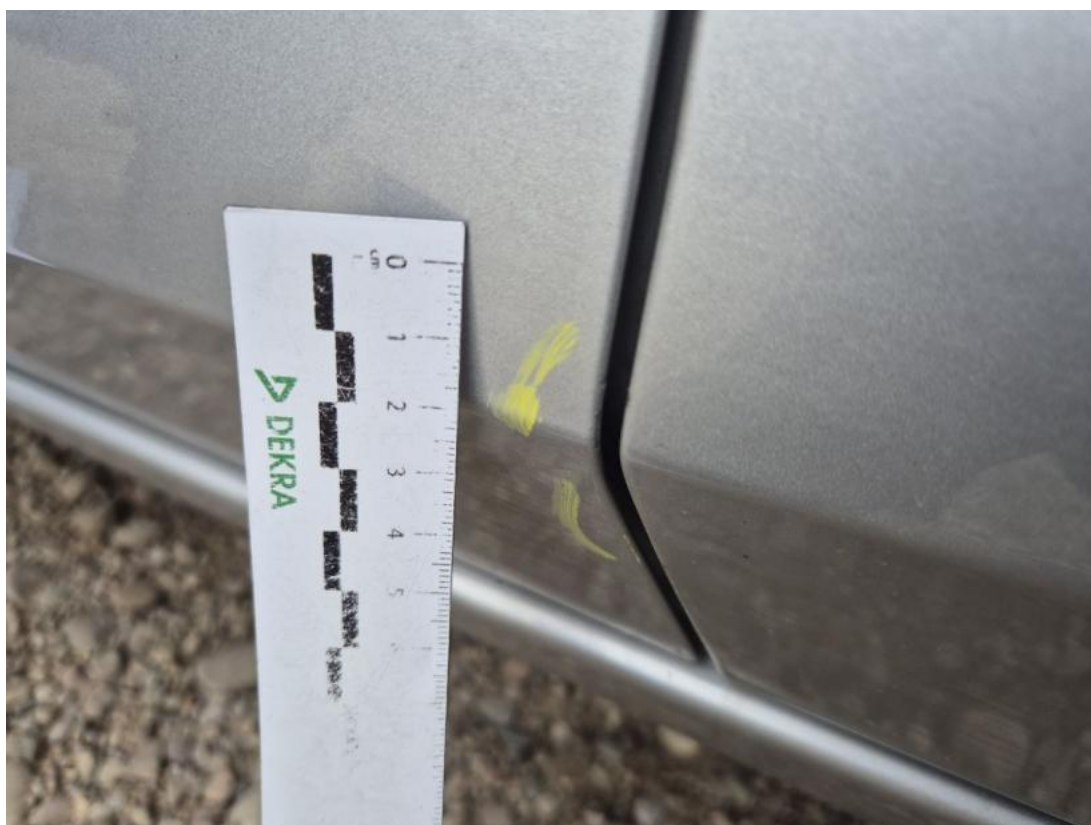
Fot. 45
Drzwi przed L - Rysa/odprysk 2

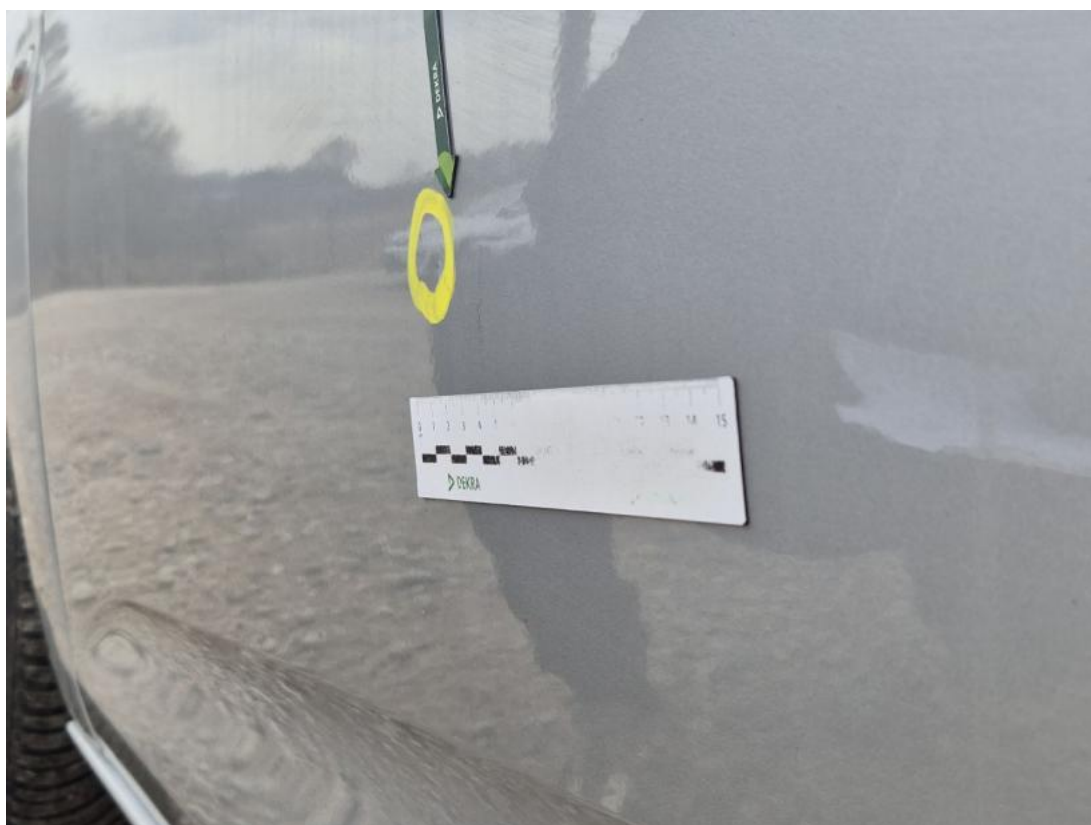
Fot. 46
Drzwi przed L - Wgniecenie/odkształcenie 1

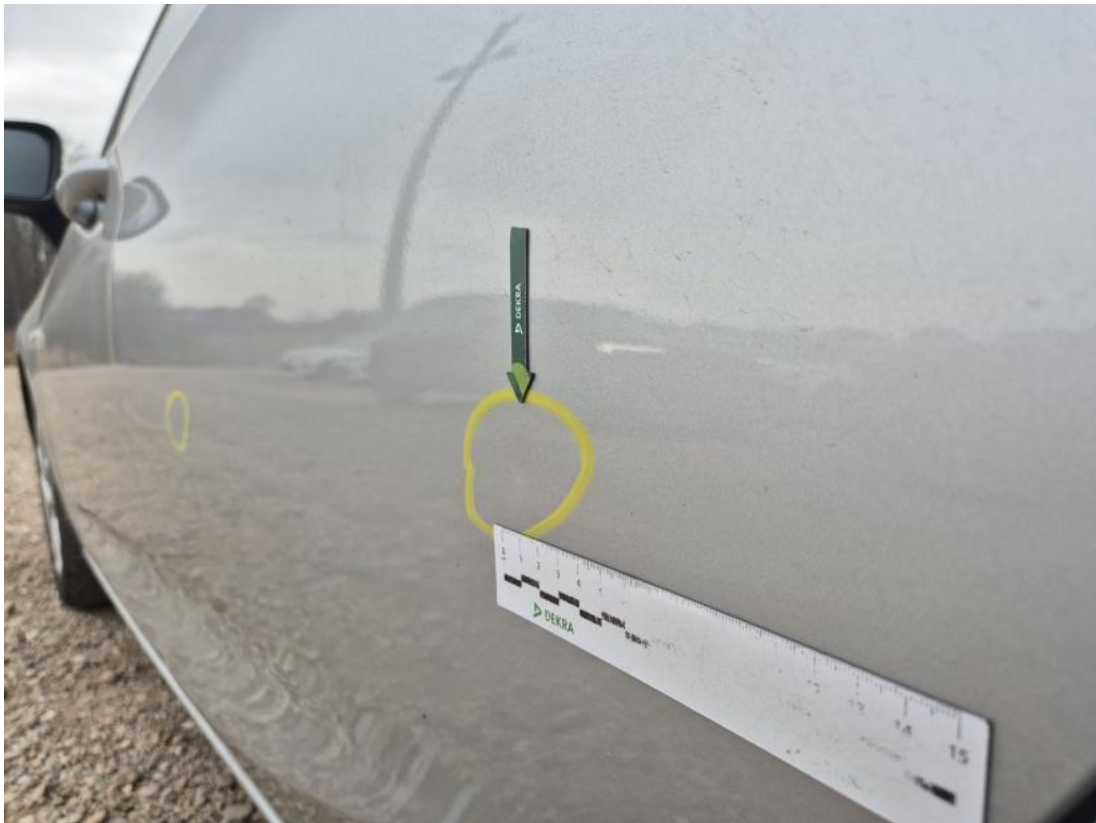
Fot. 47
Drzwi tylne L - Wgniecenie/odkształcenie 1

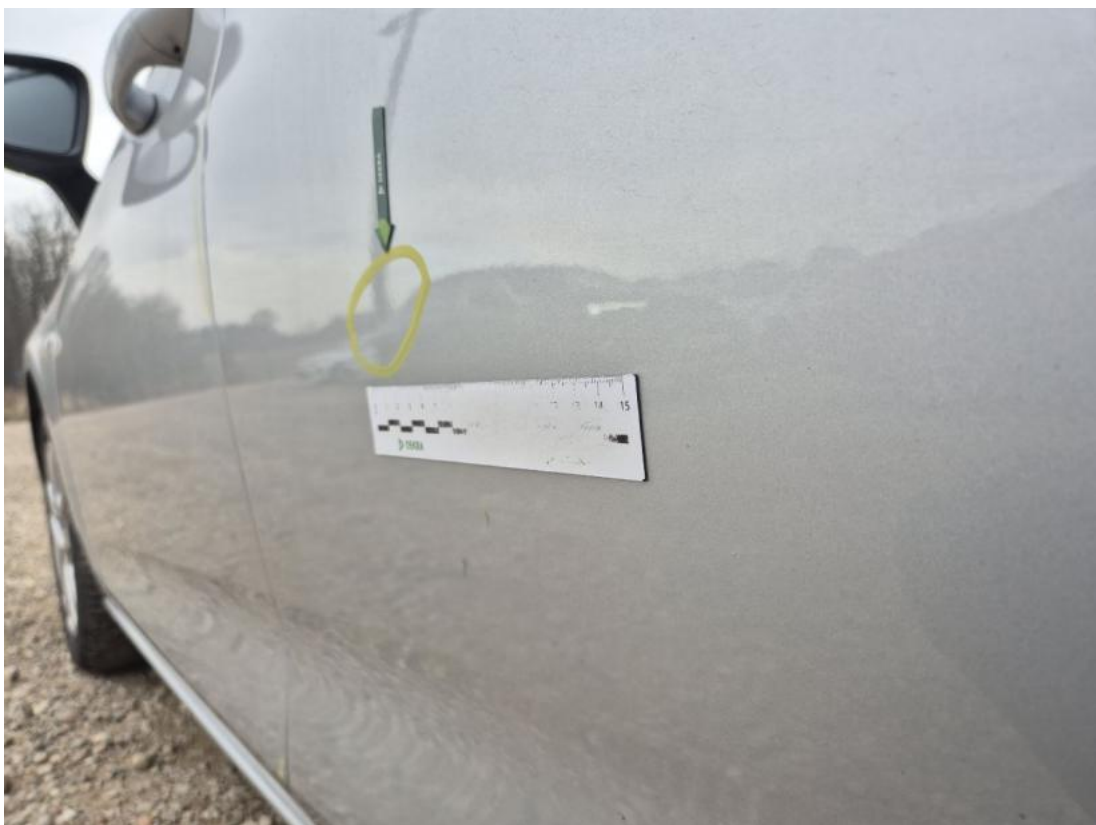
Fot. 48
Drzwi tylne L - Wgniecenie/odkształcenie 2

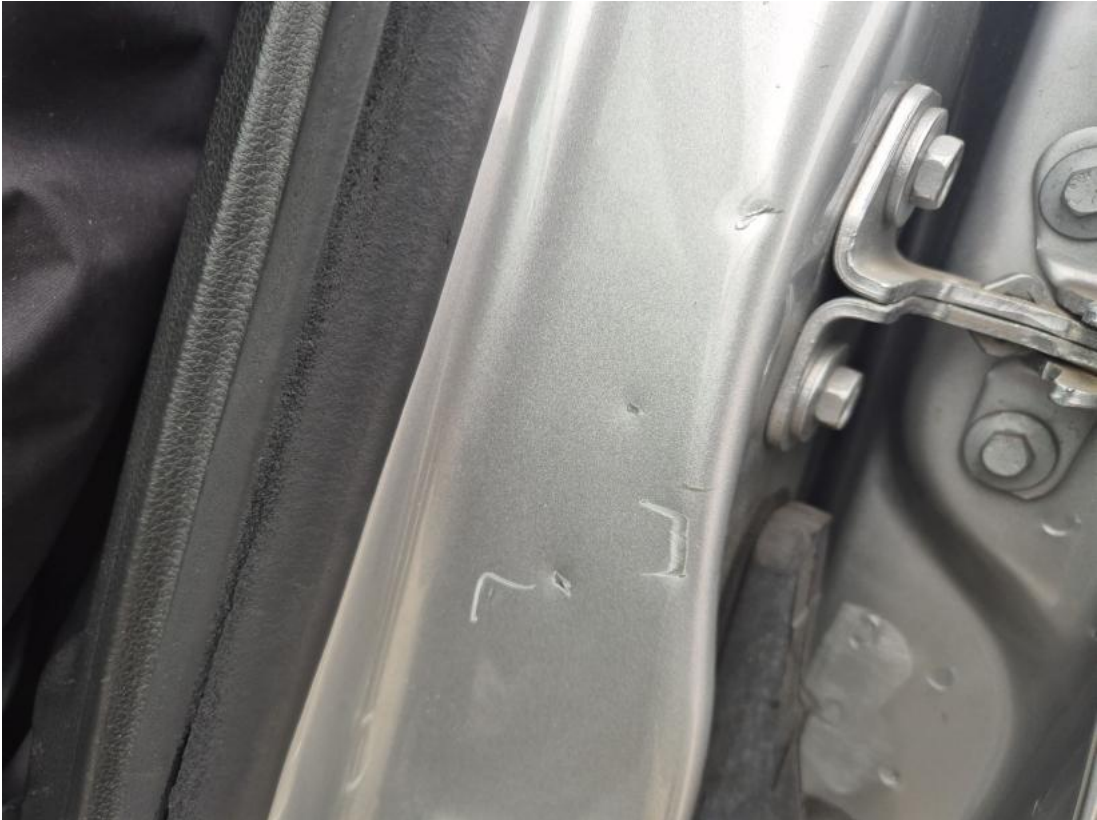
Fot. 49
Słupek środkowy L - Rysa/odprysk 1

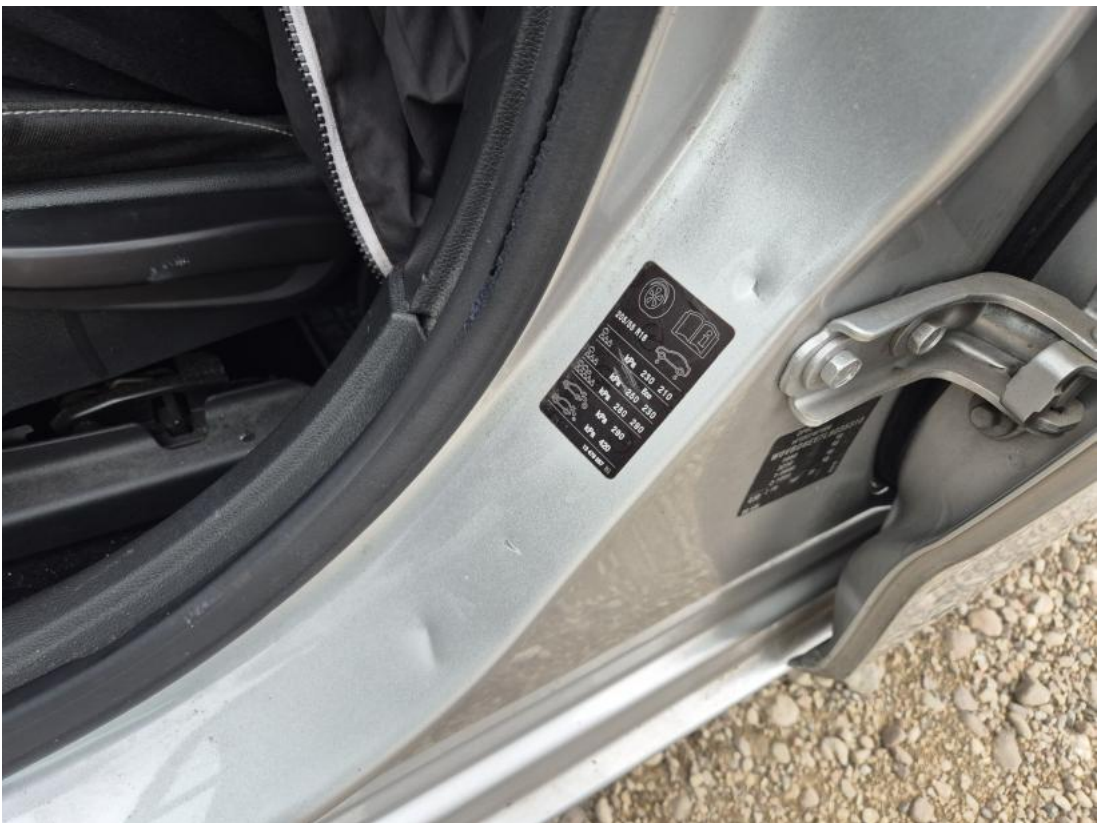
Fot. 50
Słupek środkowy L - Wgniecenie/odkształcenie 1

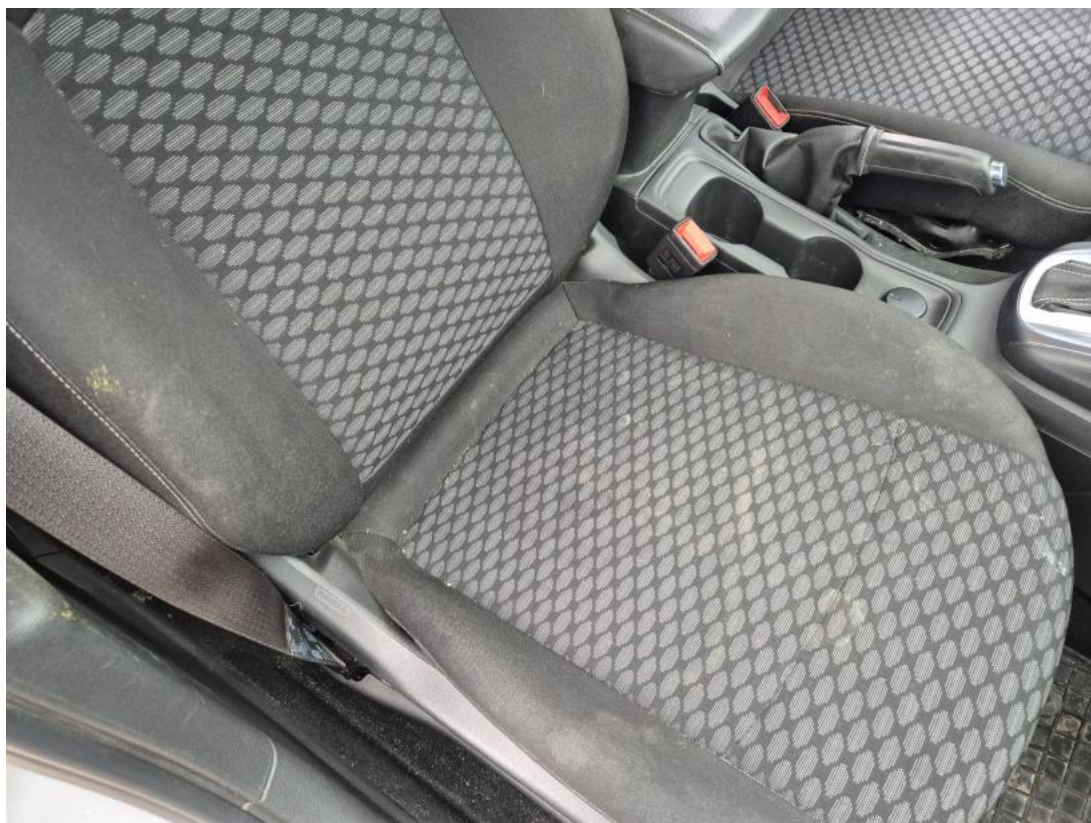
Fot. 51
Fotel prz. praw. - Inne 1

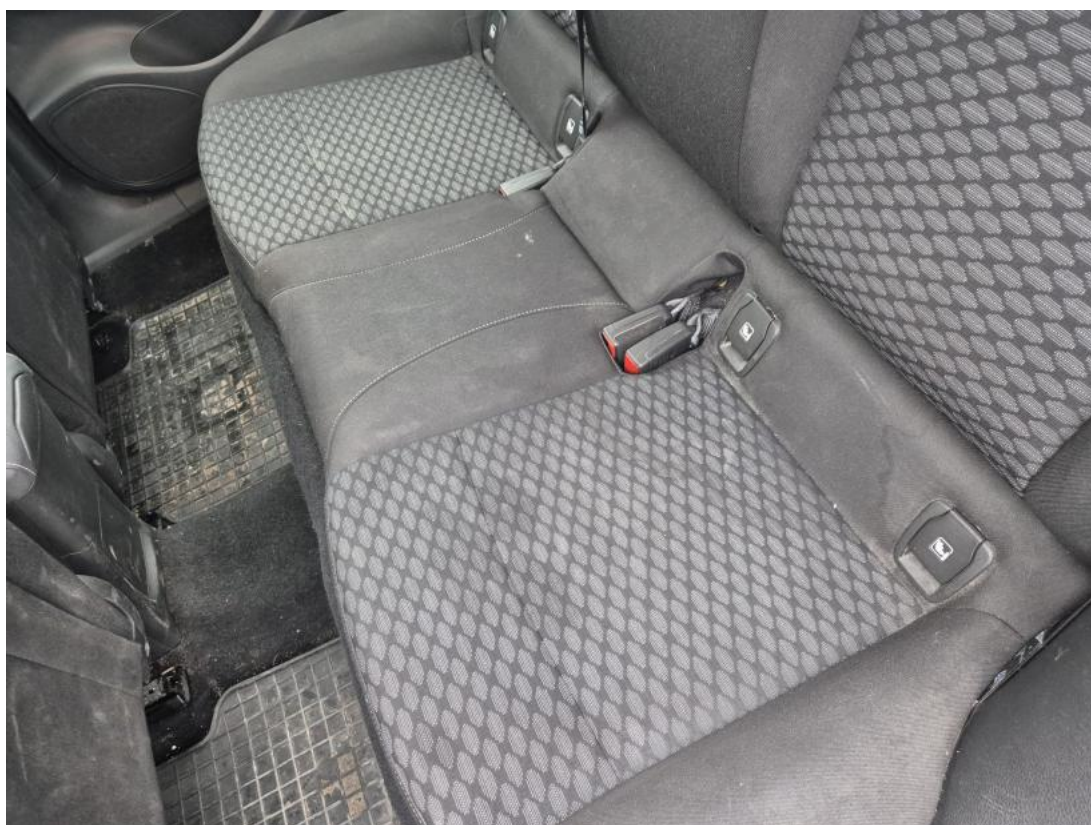
Fot. 52
Kanapa tyl. - Inne 1
