Raport z oględzin pojazdu

Numer raportu	214433/3/25-11401	Data raportu	27-03-2025
Rzeczoznawcy	Arthur Rusik mgr inż. Przemysław Ostap	Data oględzin	25-03-2025
Nr zlecenia	PCM(DZS)/GDA/17585/25/03/10	Miejsce oględzin	katarzyna.jankowska@grupamakurat.pl...

Numer identyfikacyjny (VIN)	UU1F6720X65218861
Marka, model	DACIA Dokker Van 1.5 Blue d...
Typ, wersja	Dokker Van 1.5 Blue dCi Conf...
Numer rejestracyjny	GD942VJ
Silnik (rodz./poj./moc)	diesel/1461 ccm/55 kW
Stan licznika	82 287 km
Data 1. rej./rok prod.	08-10-2020/2020
Data nast. bad. techn.	04-10-2025
Nadwozie	FUR 5/2
Lakier	biały/UNI
Skrzynia biegów	manualna

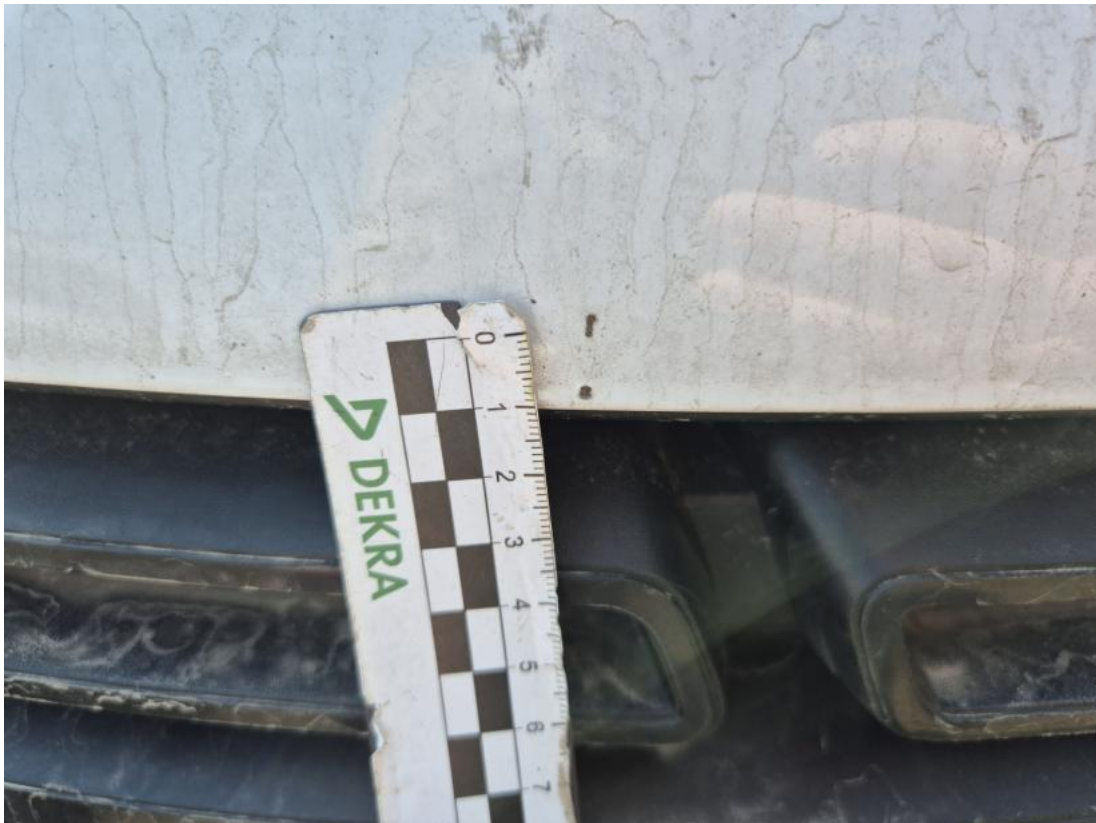
Poz.	Nazwa pozycji	Opis uszkodzeń	Kwalifik.	Naprawa [rbg]
1	Okładzina zderzaka tylnego	wgniecenie/odkształcenie, pęknięcie	WY	0.7
2	Kołpak koła przód R	brak	WY	0.2
3	Pokrywa przednia	rysa/odprysk, ślady korozji	NA	0.5
4	Tapicerka siedziska 1.rząd R	zabrudzenie	NA	0.5
5	Drzwi przednie (nieuzbrojone) L	rysa/odprysk, wgniecenie/odkształcenie		
6	Drzwi części ład.przesuwne L	wgniecenie/odkształcenie

Fot. 33
Pokrywa komory silnika - Rysa/odprysk 1

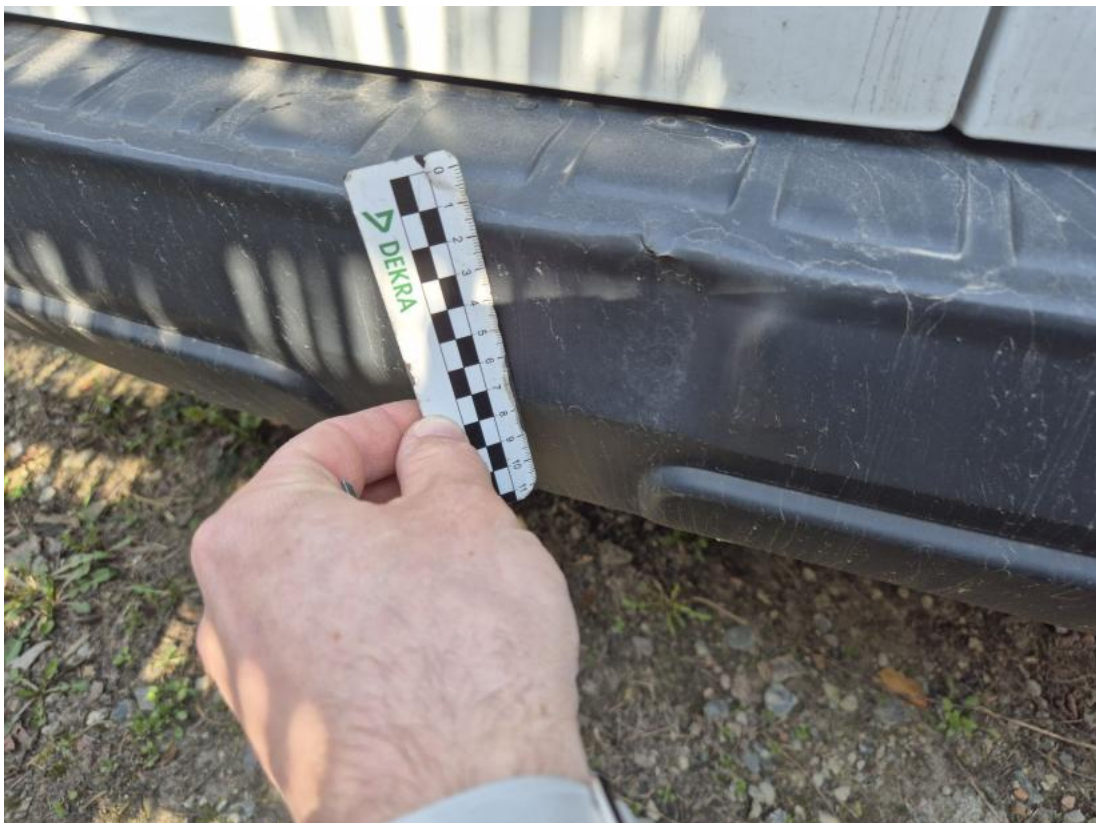
Fot. 34
Zderzak tylny - Wgniecenie/odkształcenie 1

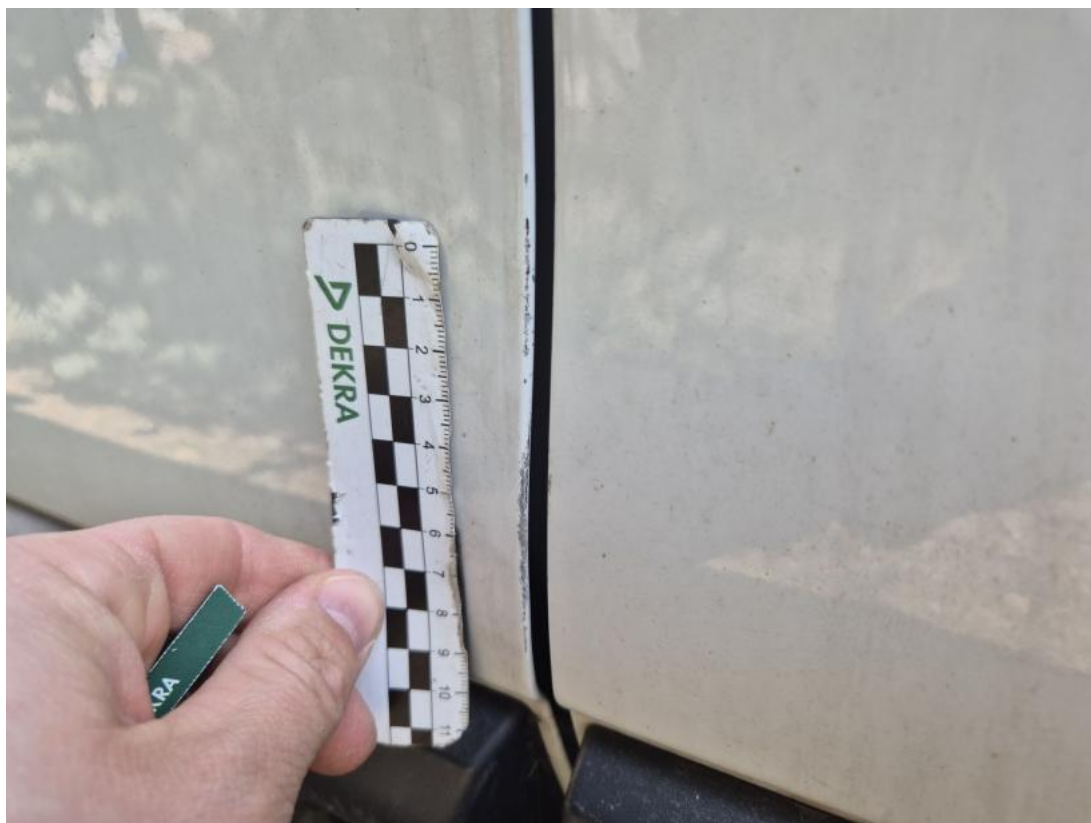
Fot. 35

Drzwi przed L - Rysa/odprysk 1

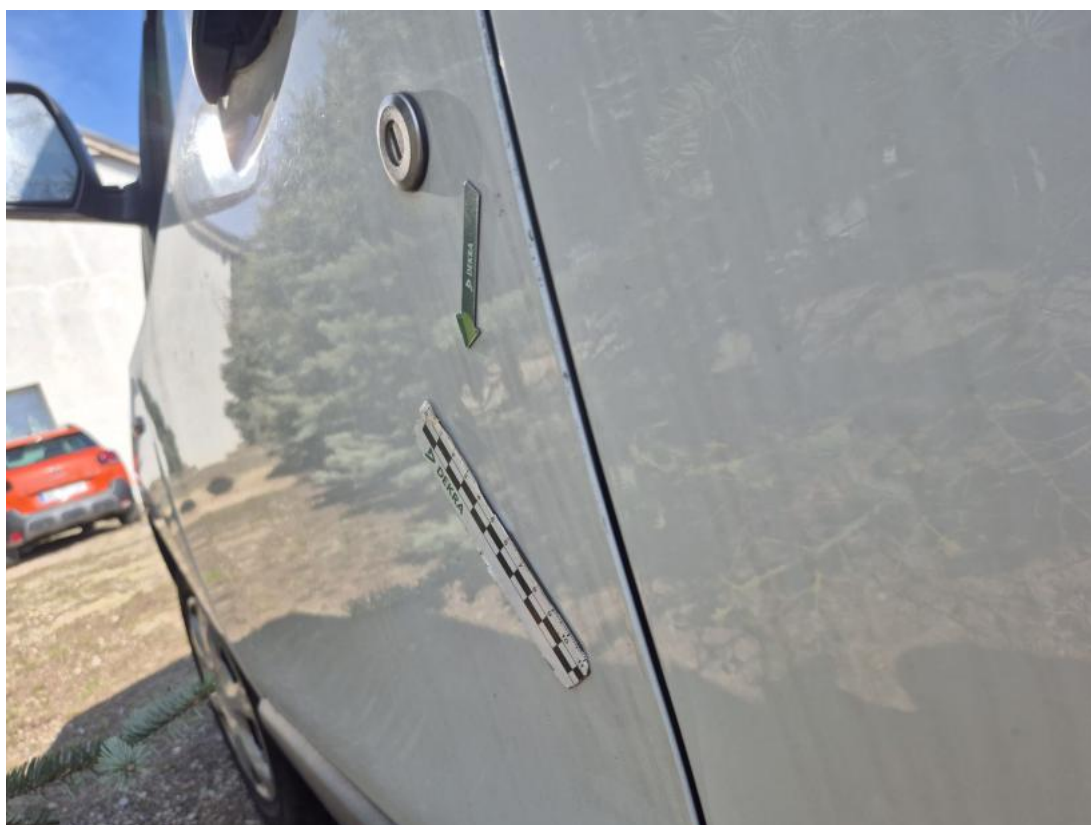
Fot. 36

Drzwi przed L - Wgniecenie/odkształcenie 1

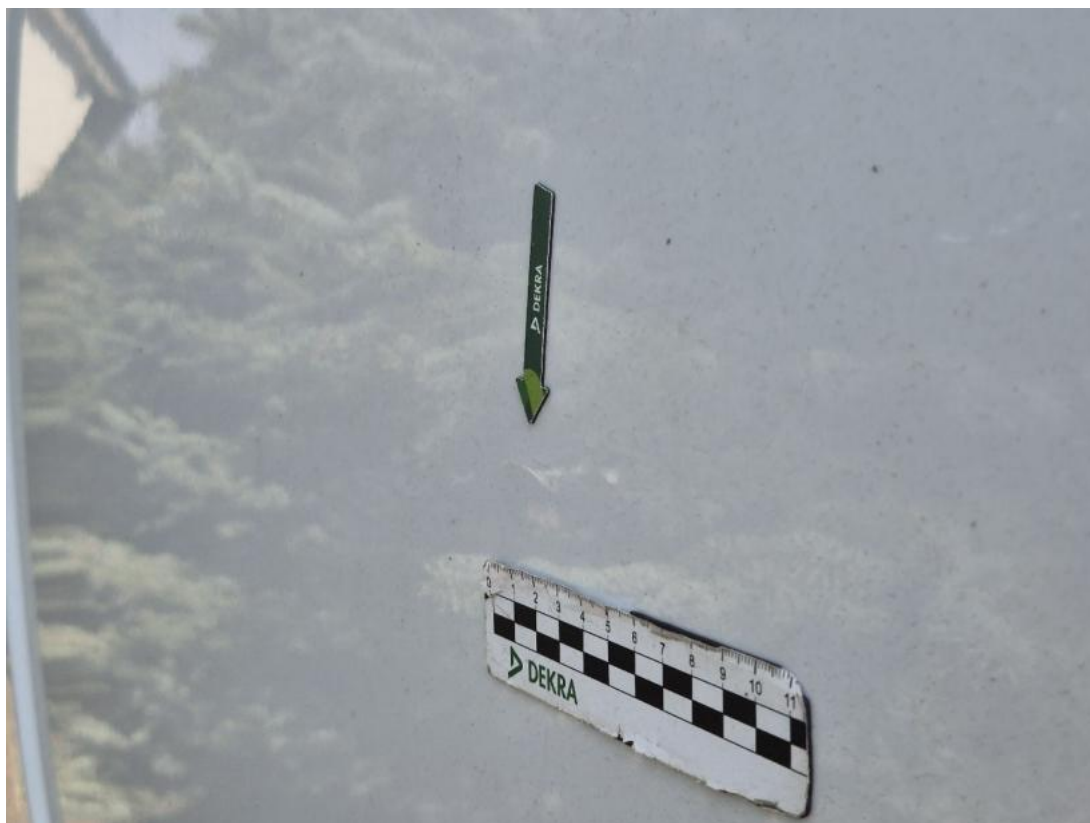
Fot. 37
Drzwi tylne L - Wgniecenie/odkształcenie 1

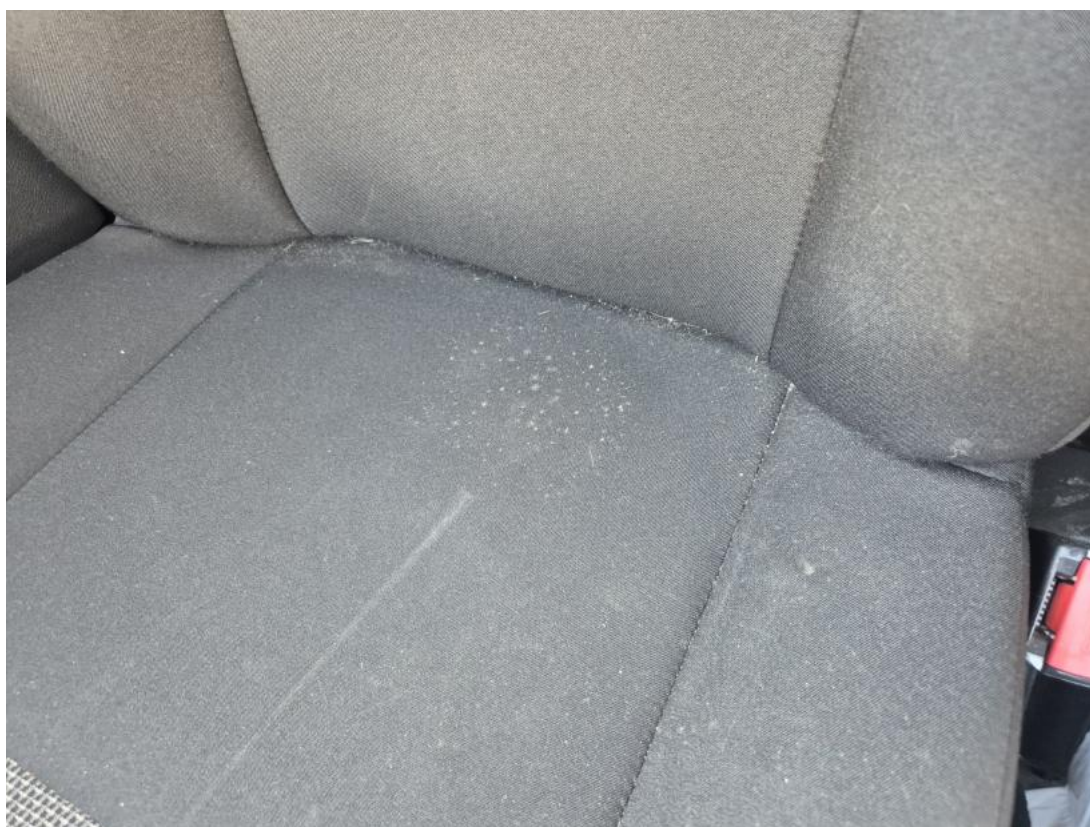
Fot. 38
Fotel prz. praw. - Inne 1
