Raport z oględzin pojazdu

Numer raportu	212828/10/24-11401	Data raportu	30-10-2024
Rzeczoznawcy	Arthur Rusik mgr inż. Przemysław Ostap	Data oględzin	29-10-2024
Nr zlecenia	PCM(DZS)/GDA/79896/24/10/15	Miejsce oględzin	MDM AUTO (MAKURAT), ZAWODNIKÓ...

Numer identyfikacyjny (VIN)	W0VBF6ES6LG059060
Marka, model	OPEL Astra V Hatchback 19-21
Typ, wersja	Astra V 1.2 T GS Line S&S
Numer rejestracyjny	GD081WL
Silnik (rodz./poj./moc)	benz./1199 ccm/96 kW
Stan licznika	101 450 km
Data 1. rej./rok prod.	28-09-2020/2020
Data nast. bad. techn.	12-09-2025
Nadwozie	hatchback 5/5
Lakier	szary/METALIK
Skrzynia biegów	manualna

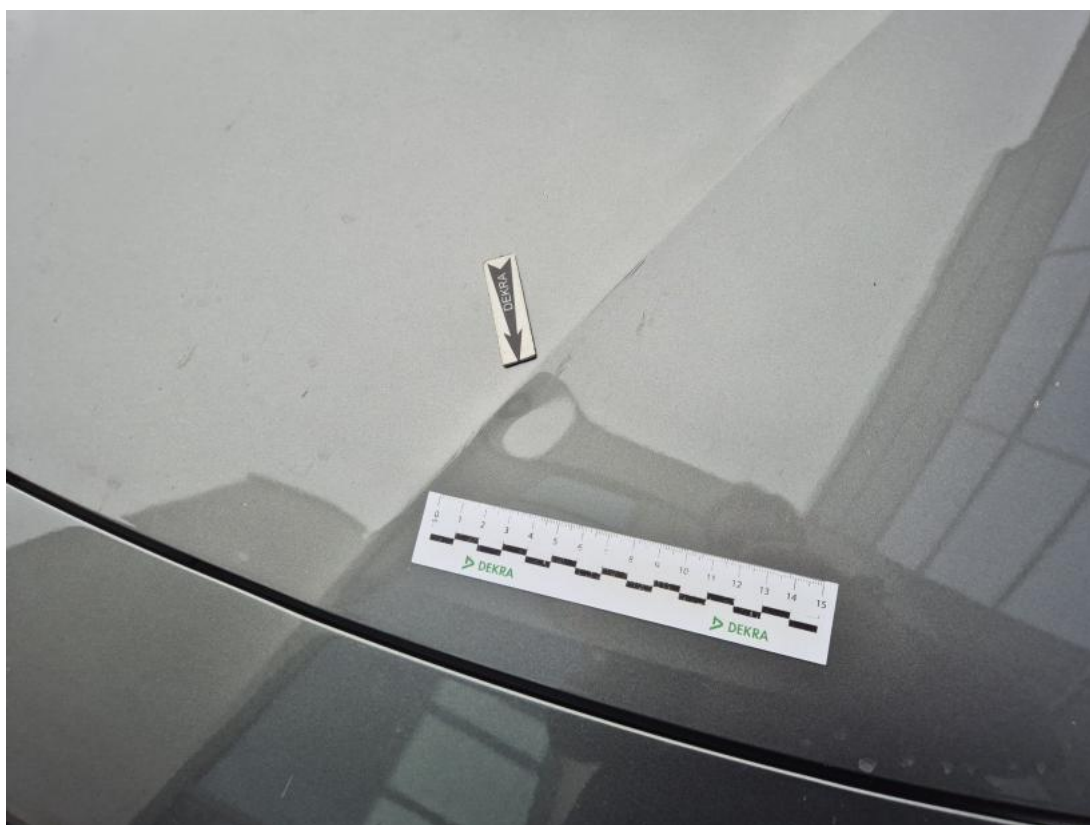
Fot. 33
Pokrywa komory silnika - Wgniecenie/odkształcenie 1

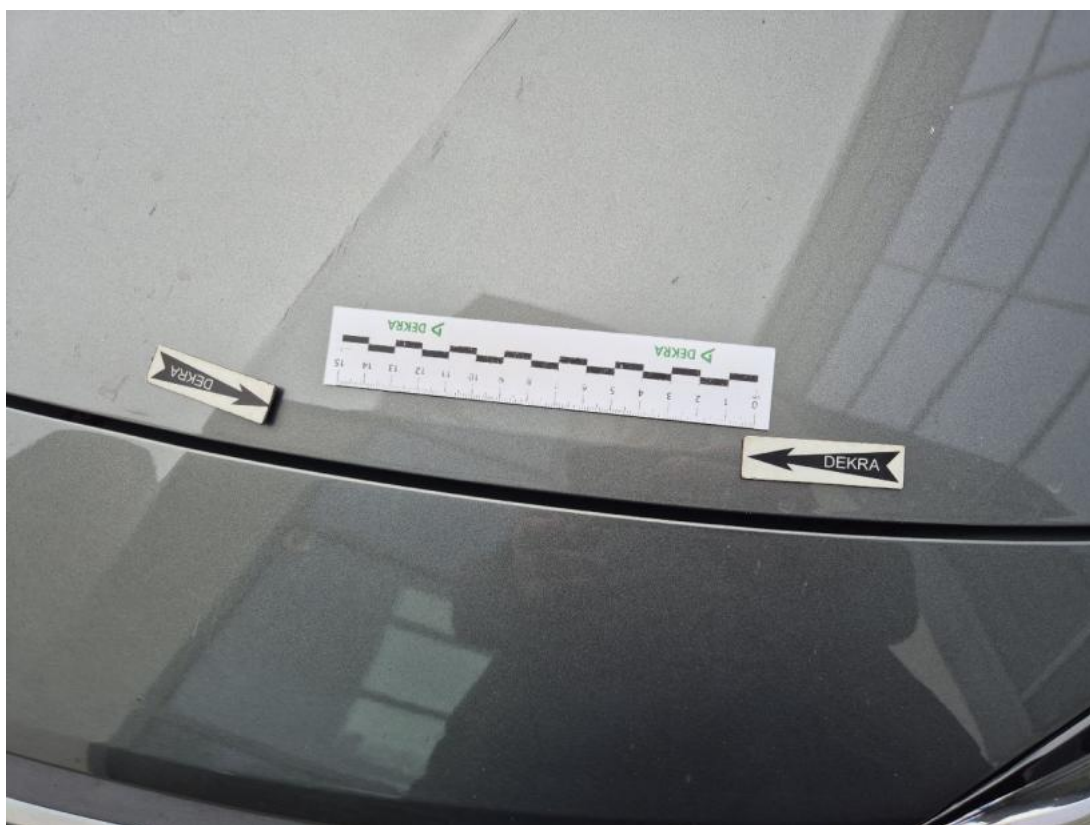
Fot. 34
Pokrywa komory silnika - Wgniecenie/odkształcenie 2

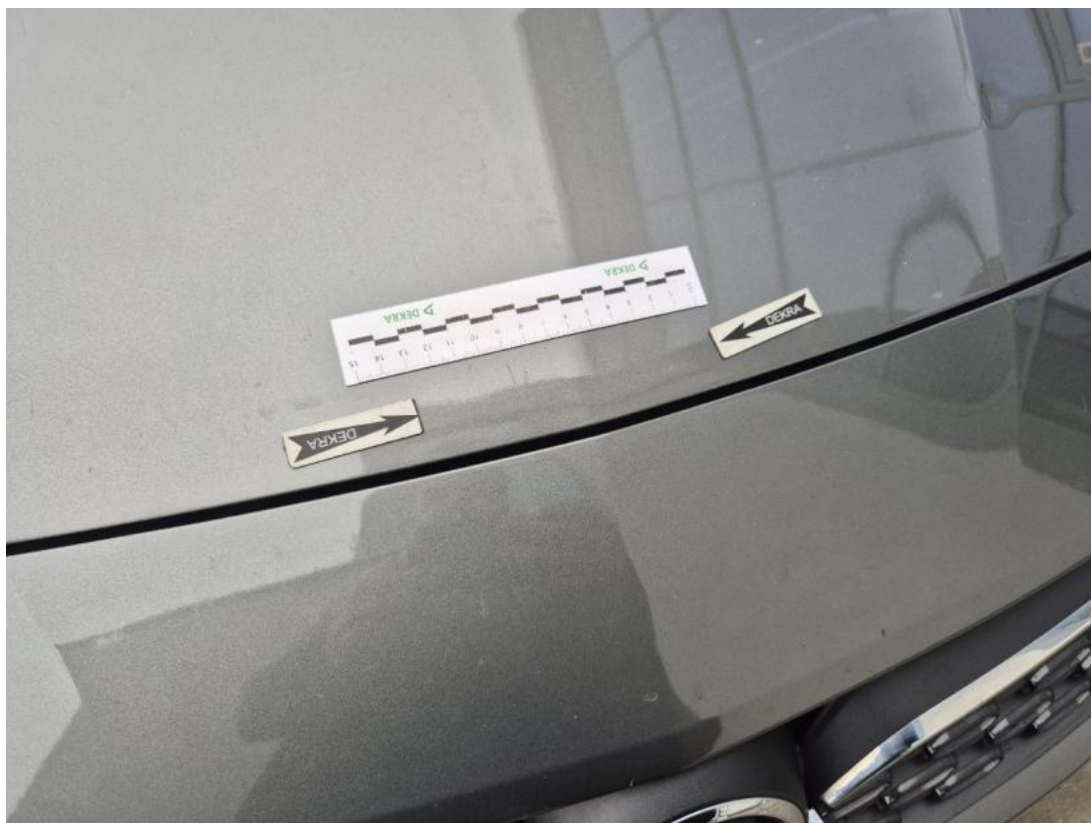
Fot. 35

Pokrywa komory silnika() - Wgniecenie/odkształcenie 3

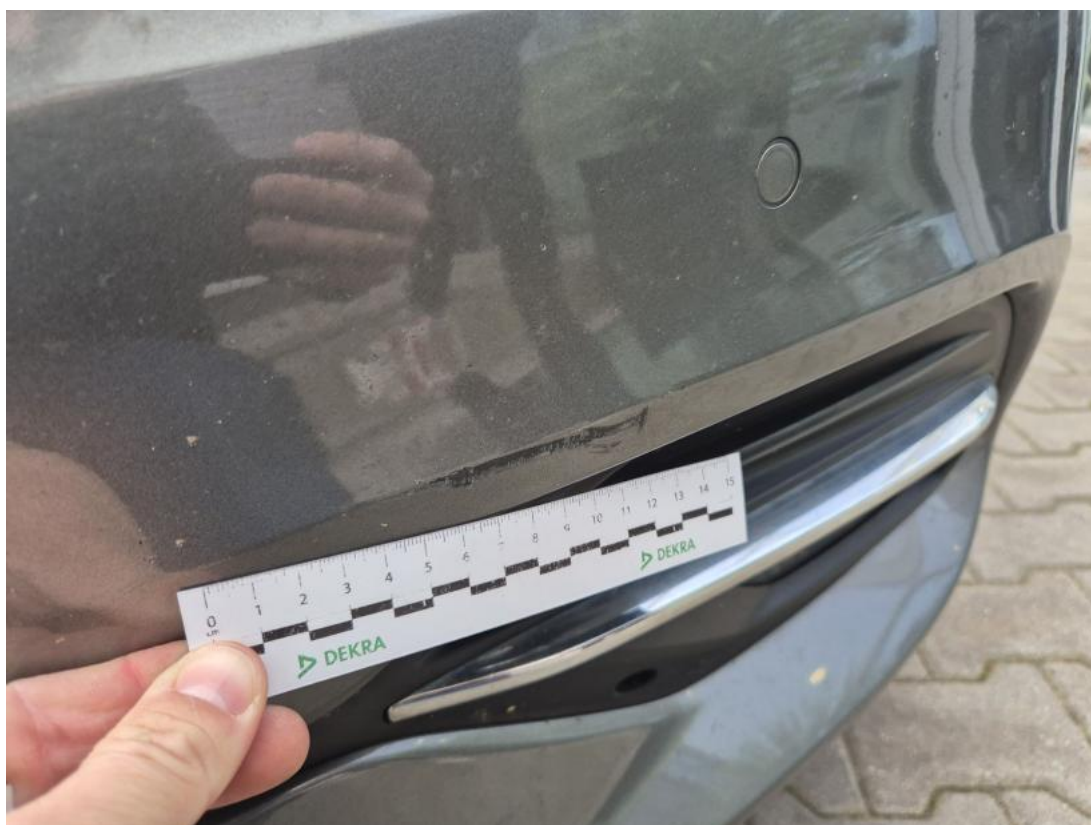
Fot. 36

Zderzak - Rysa/odprysk 1

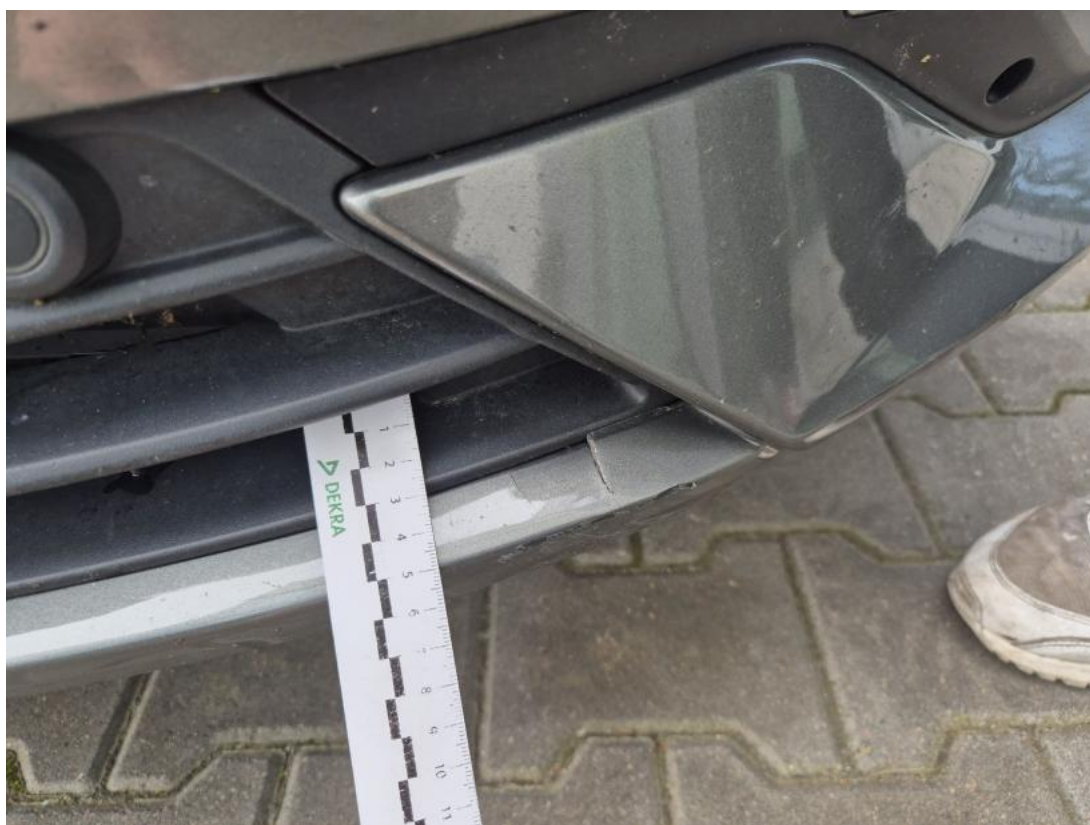
Zderzak - Pęknięcie/rozerwanie 1

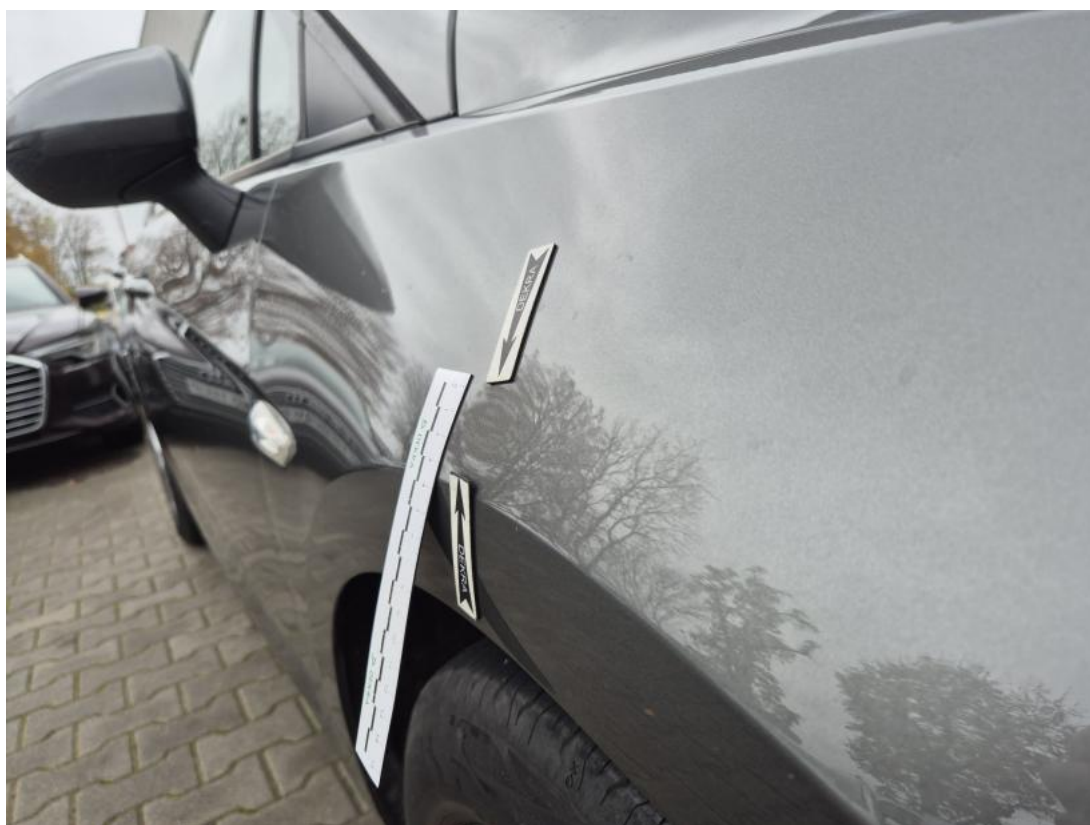
Błotnik przedni P - Wgniecenie/odkształcenie 1

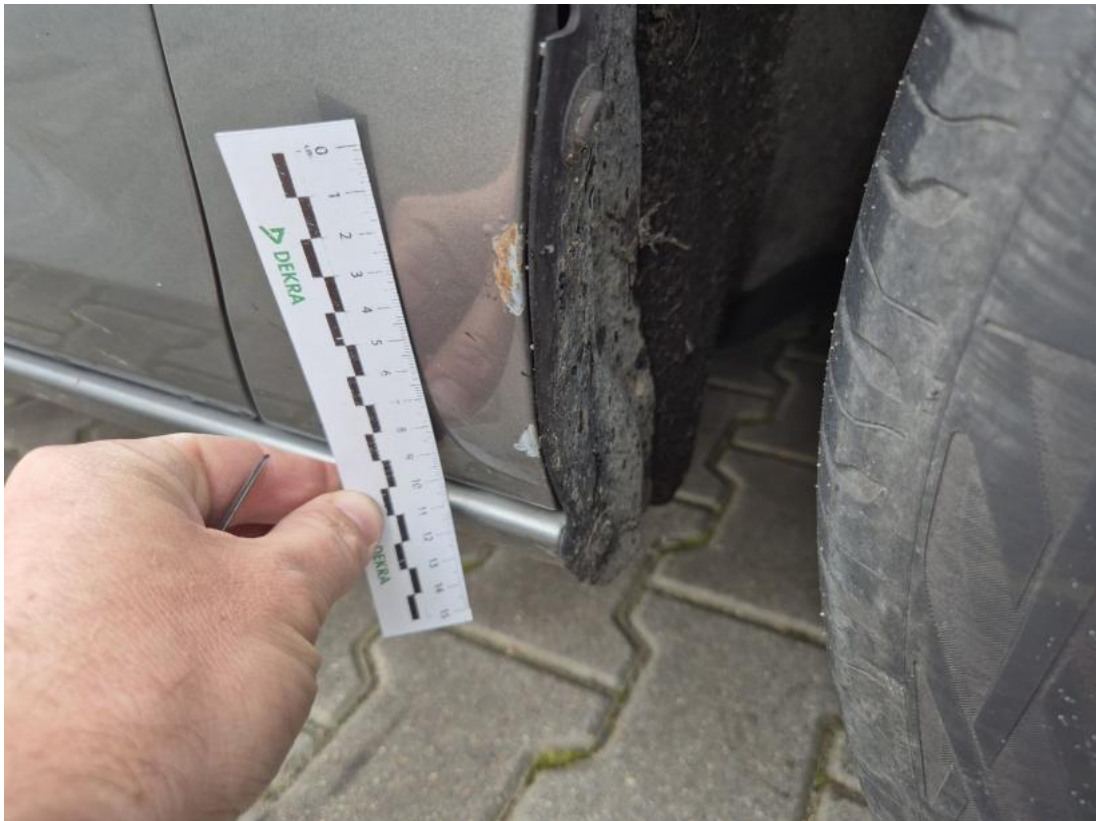
Fot. 39
Błotnik przedni P - Inne 1

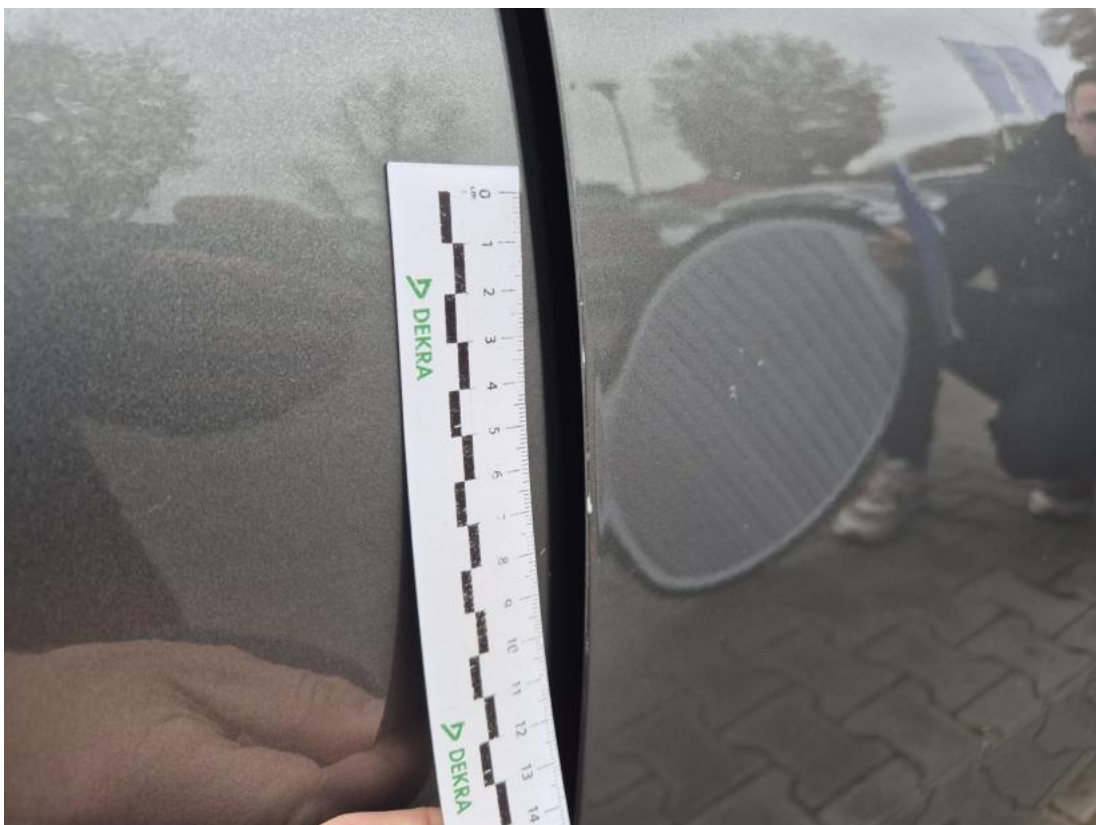
Fot. 40
Drzwi przednie P - Rysa/odprysk 1

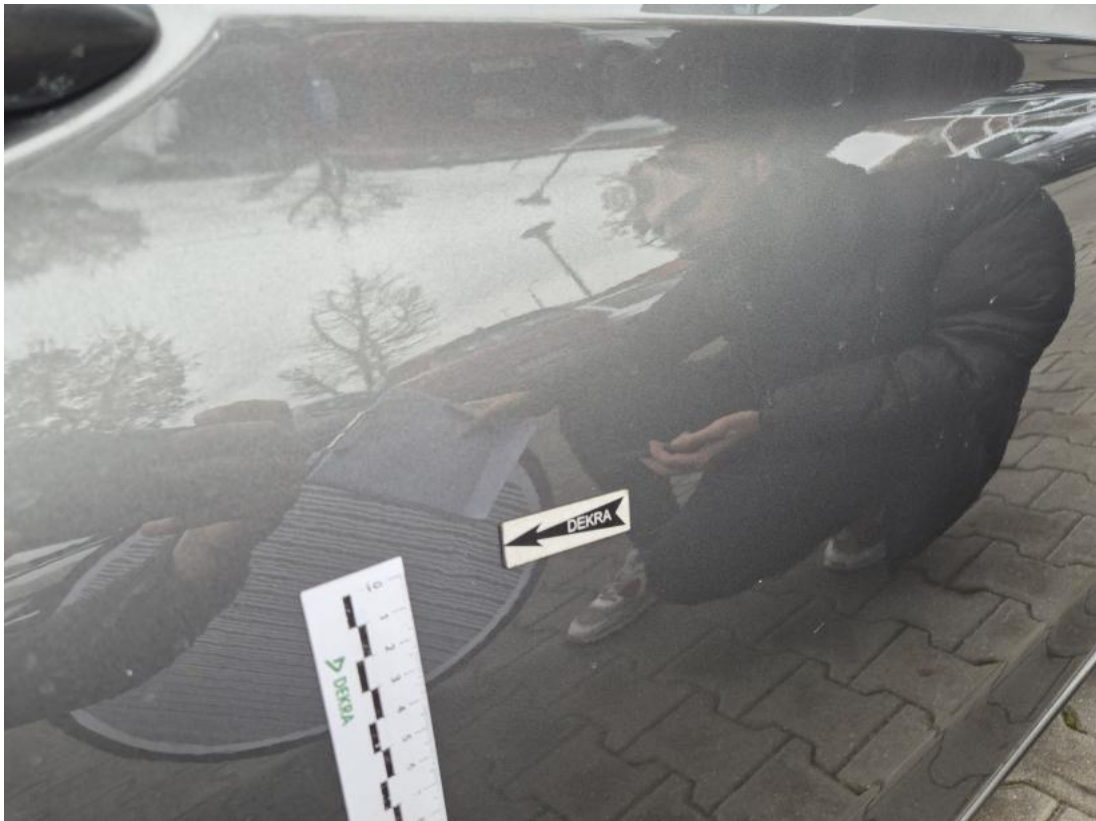
Fot. 41
Drzwi przednie P - Wgniecenie/odkształcenie 1

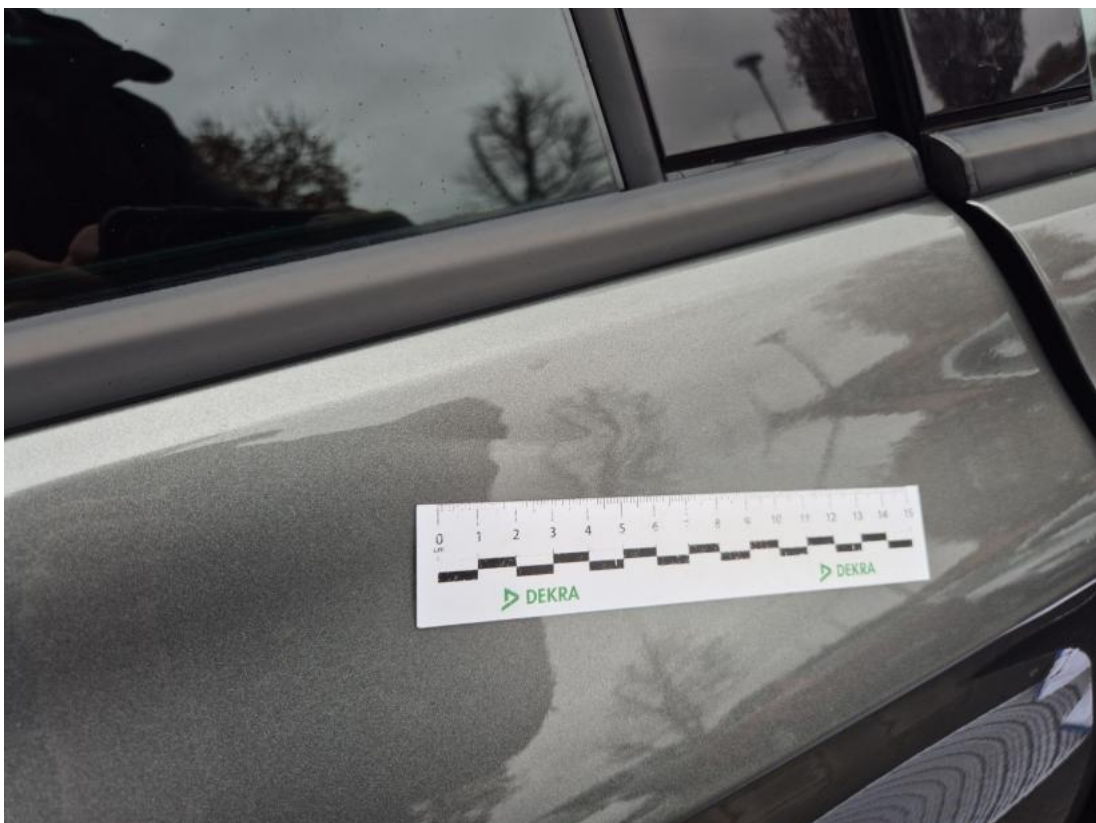
Fot. 42
Drzwi tylne P - Wgniecenie/odkształcenie 1

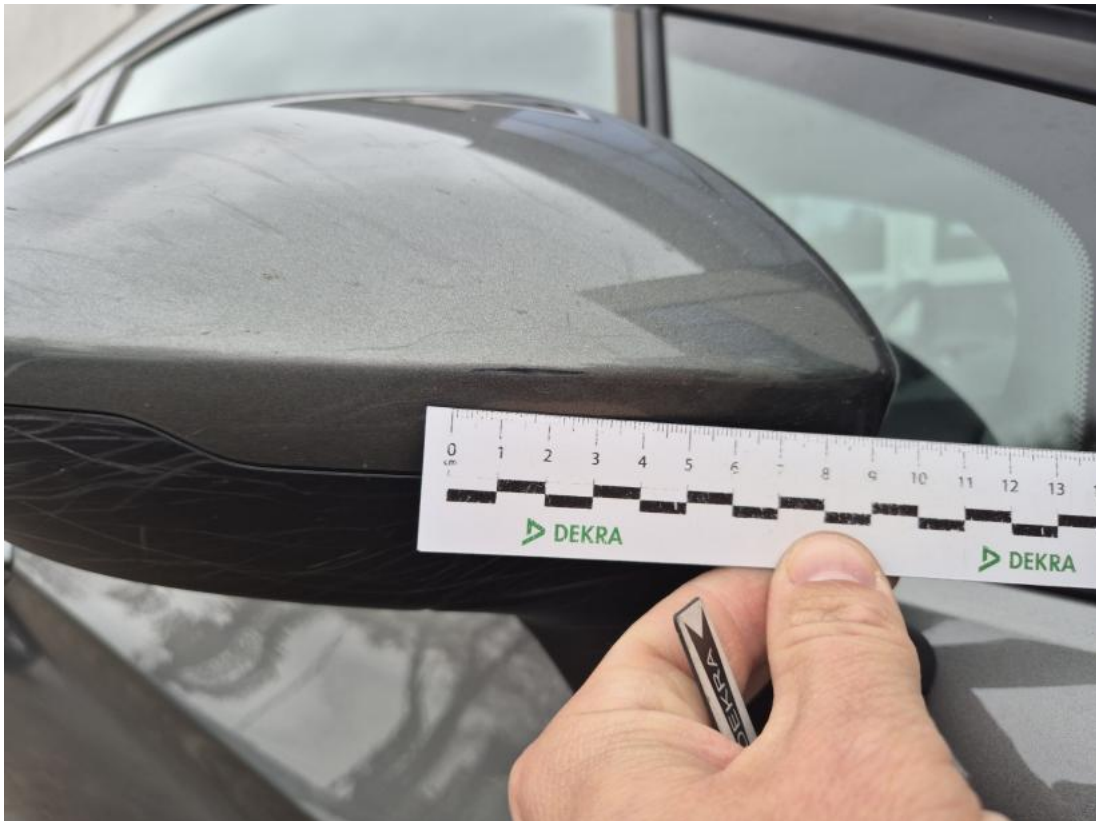
Fot. 43

Lusterko zew P - Rysa/odprysk 1

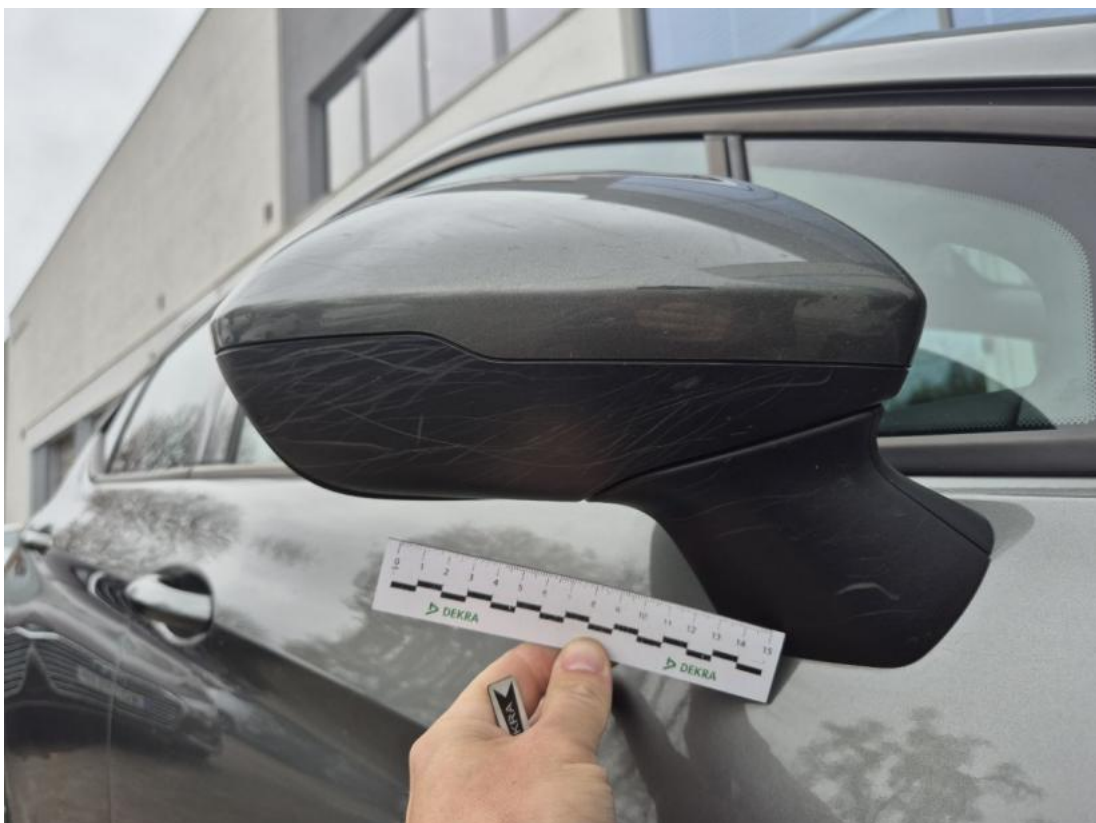
Fot. 44

Lusterko zew P - Rysa/odprysk 2

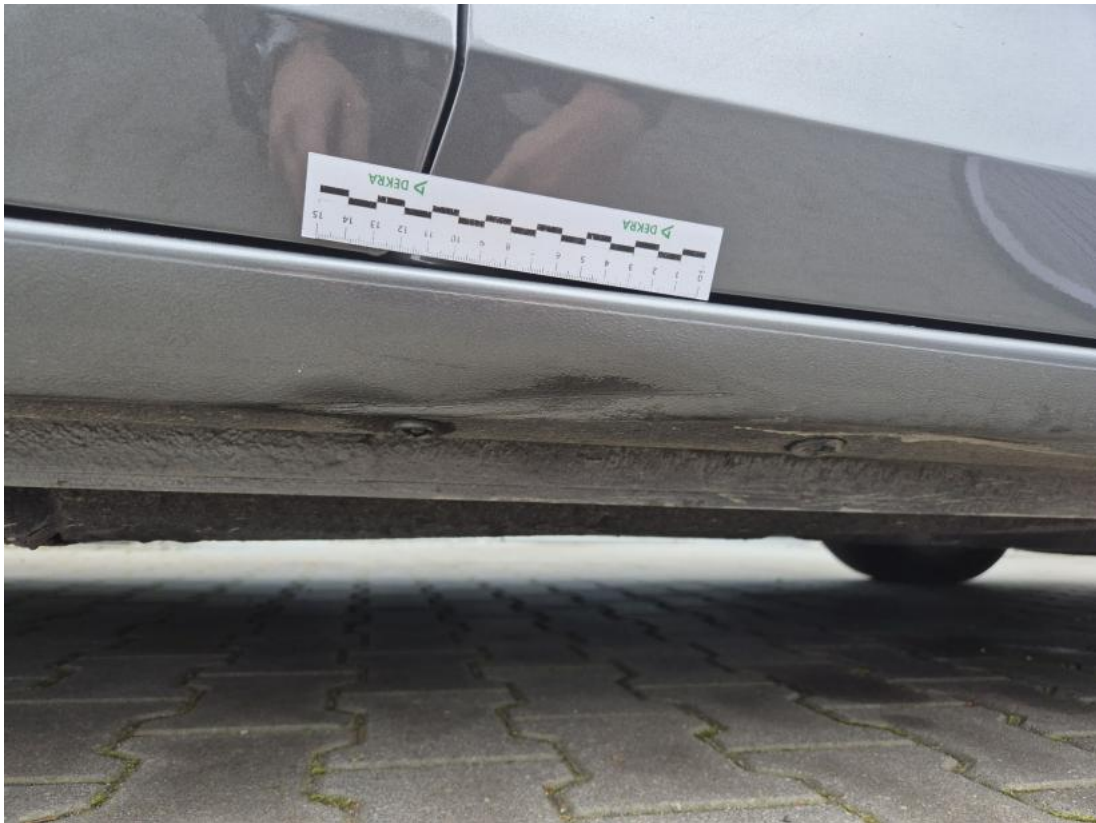
Fot. 45

Próg P - Wgniecenie/odkształcenie 1

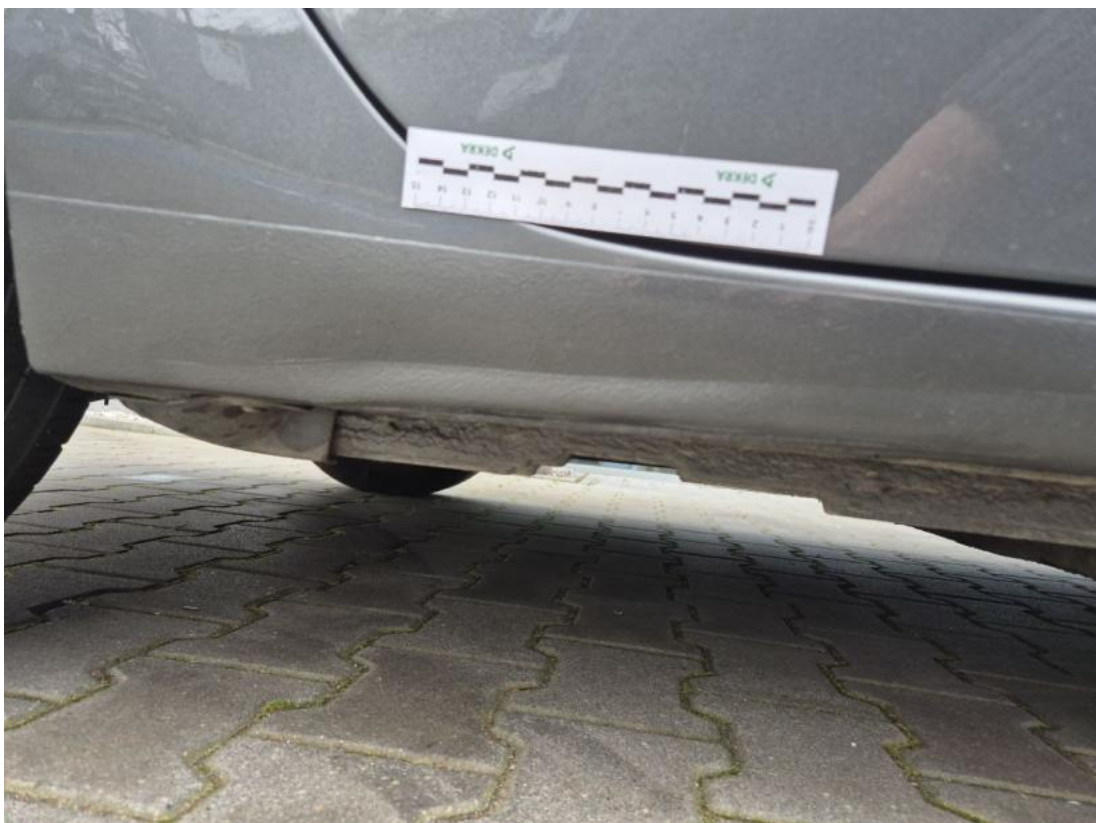
Fot. 46

Próg P - Wgniecenie/odkształcenie 2

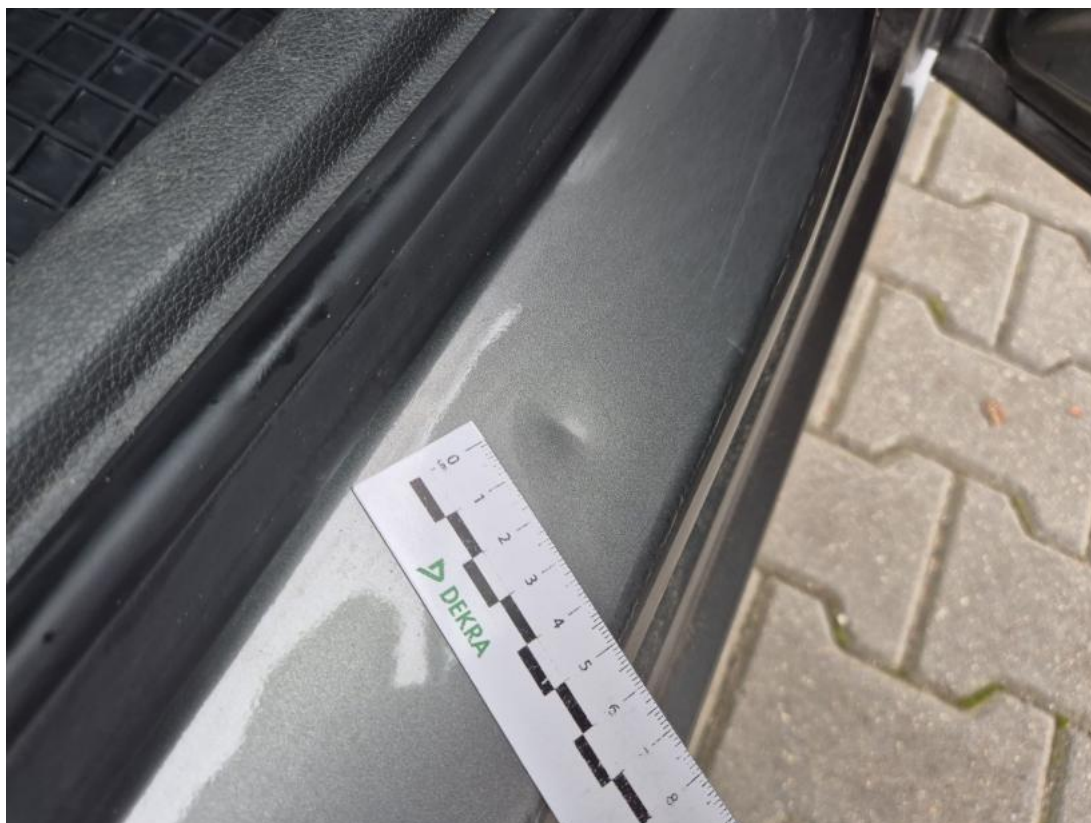
Fot. 47
Próg P() - Wgniecenie/odkształcenie 3

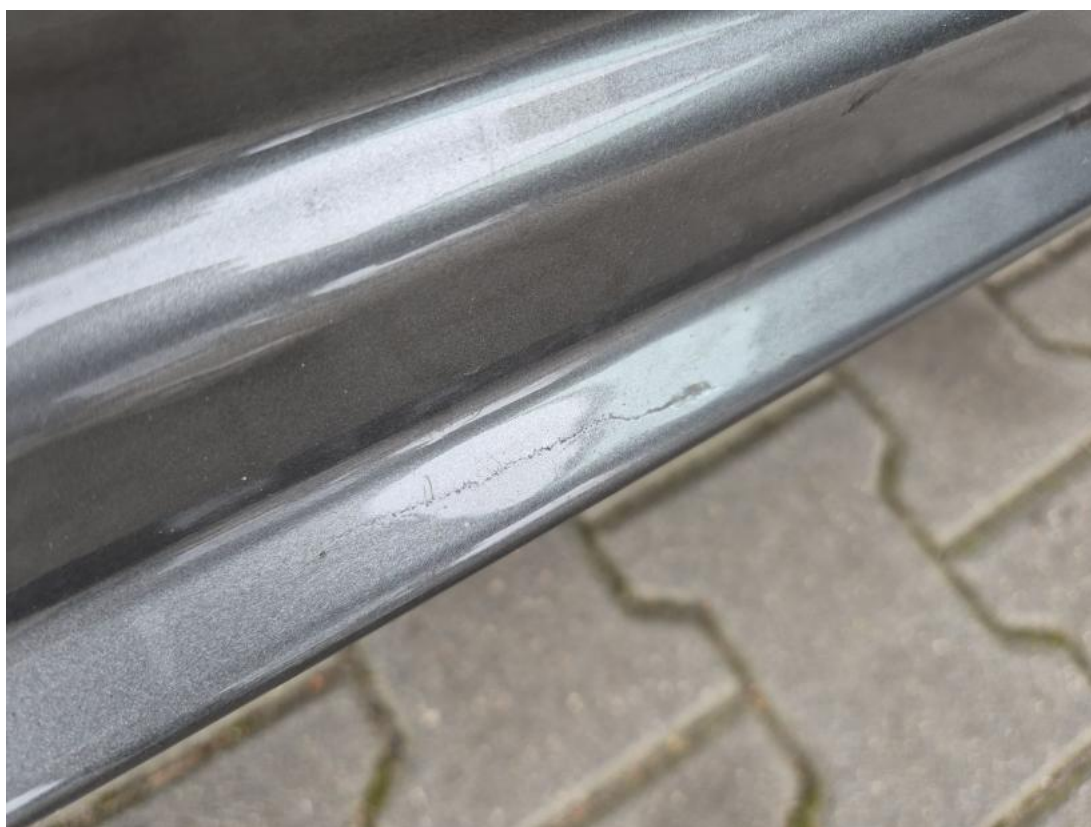
Fot. 48
Próg P - Inne 1

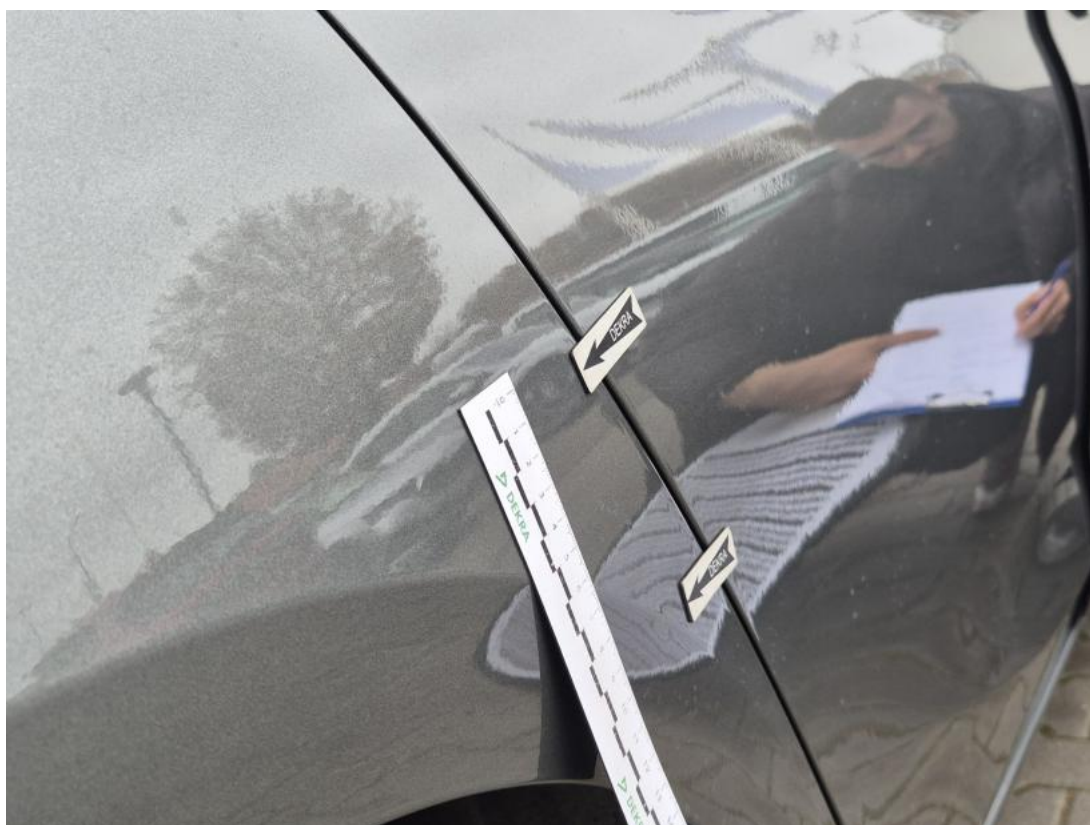
Fot. 49

Błotnik tylny P / Ściana boczna P - Wgniecenie/odkształcenie 1

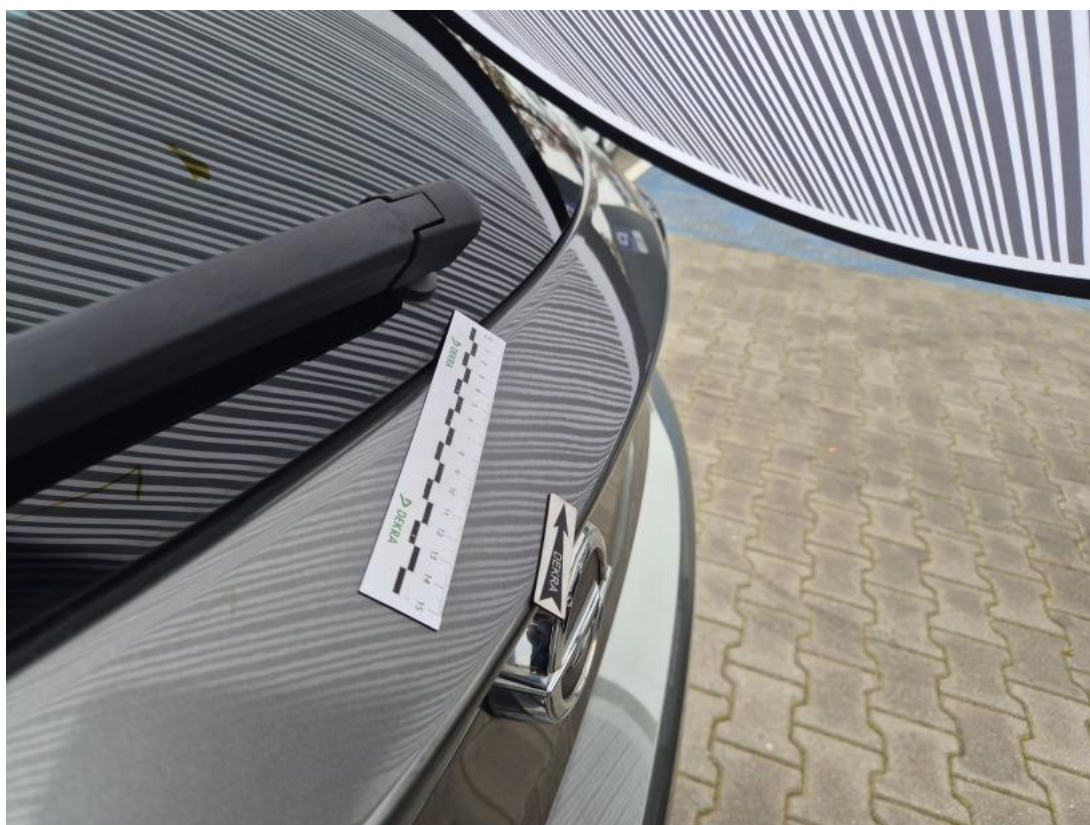
Fot. 50

Pokrywy bagażnika - Wgniecenie/odkształcenie 1

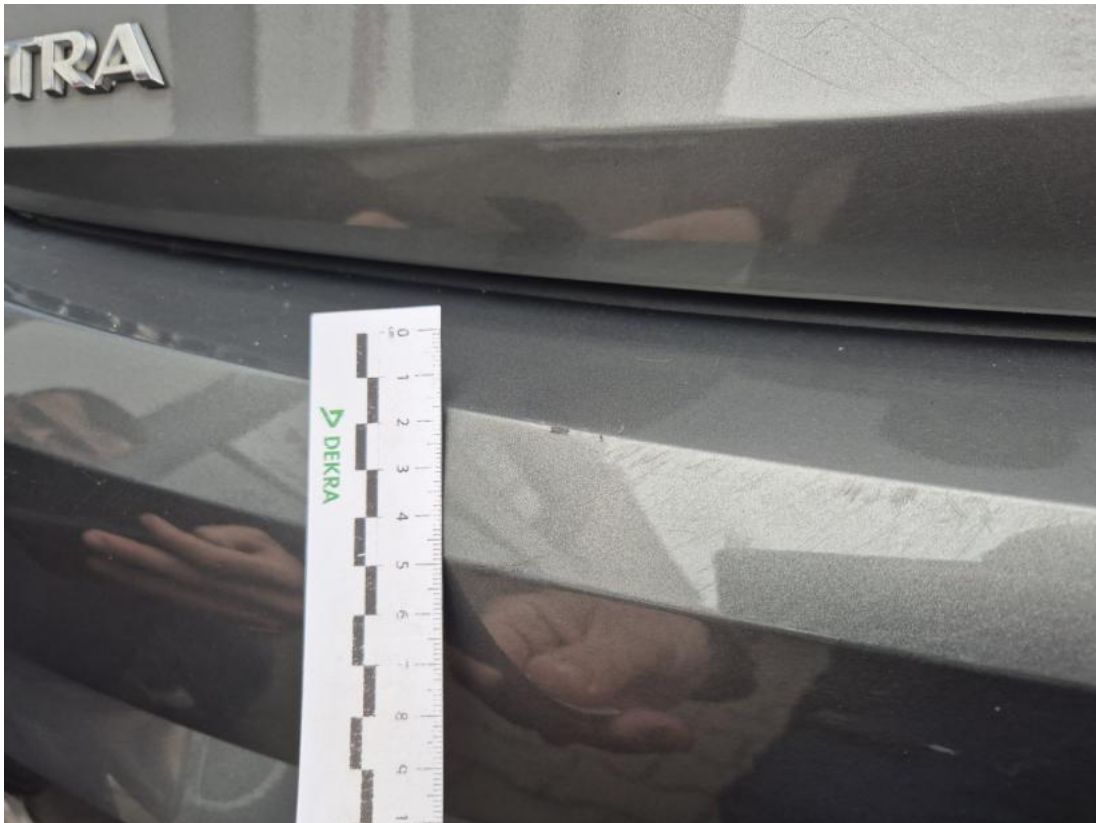
Fot. 51

Zderzak tylny - Rysa/odprysk 1

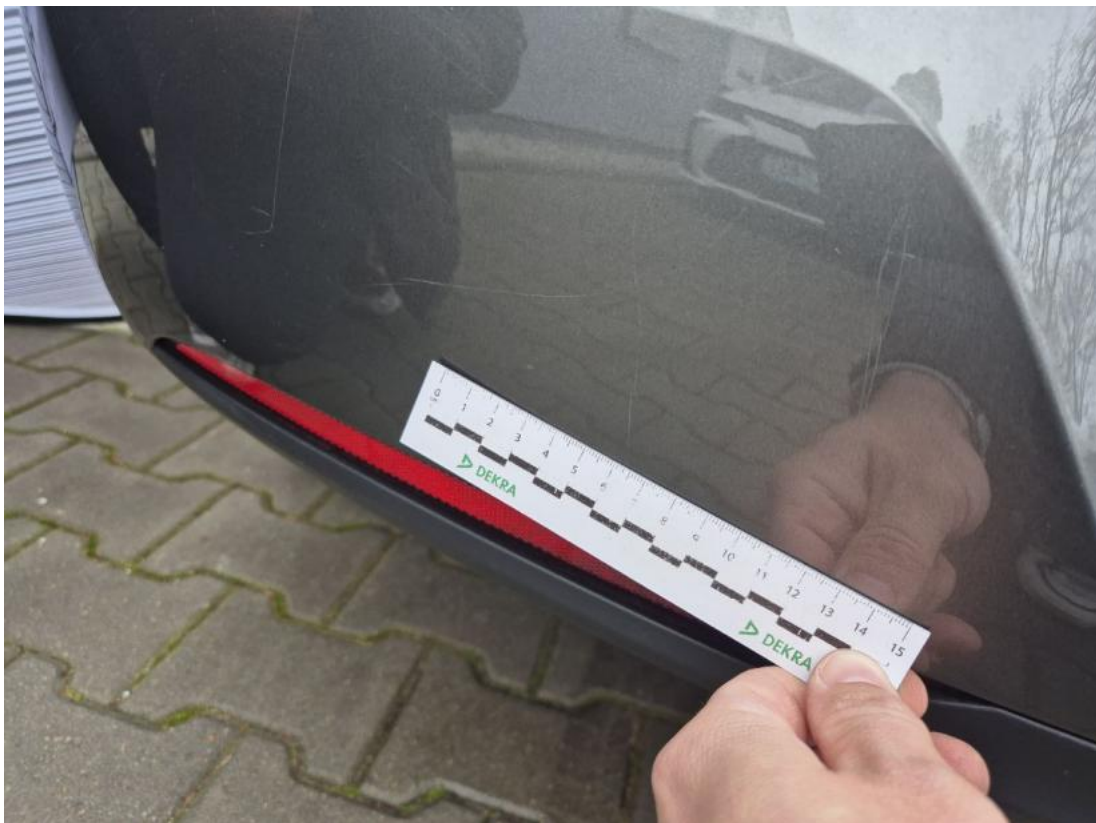
Fot. 52

Zderzak tylny - Rysa/odprysk 2

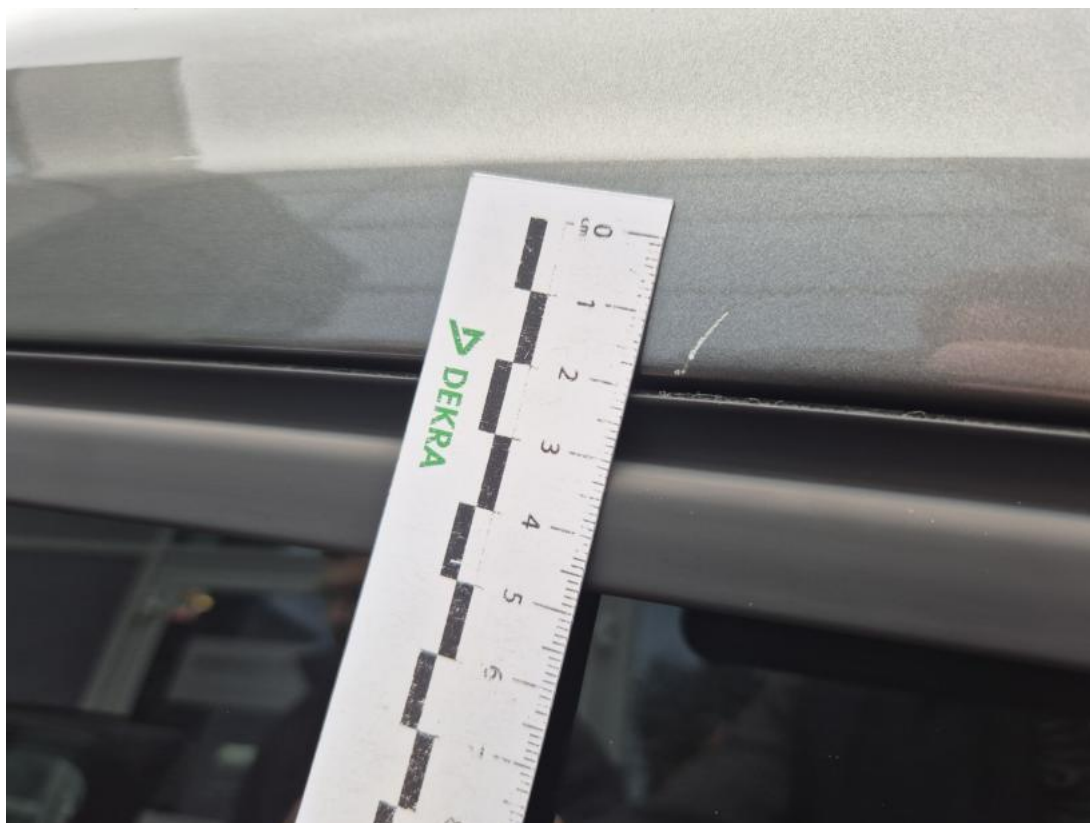
Fot. 53
Rama dachu L - Rysa/odprysk 1

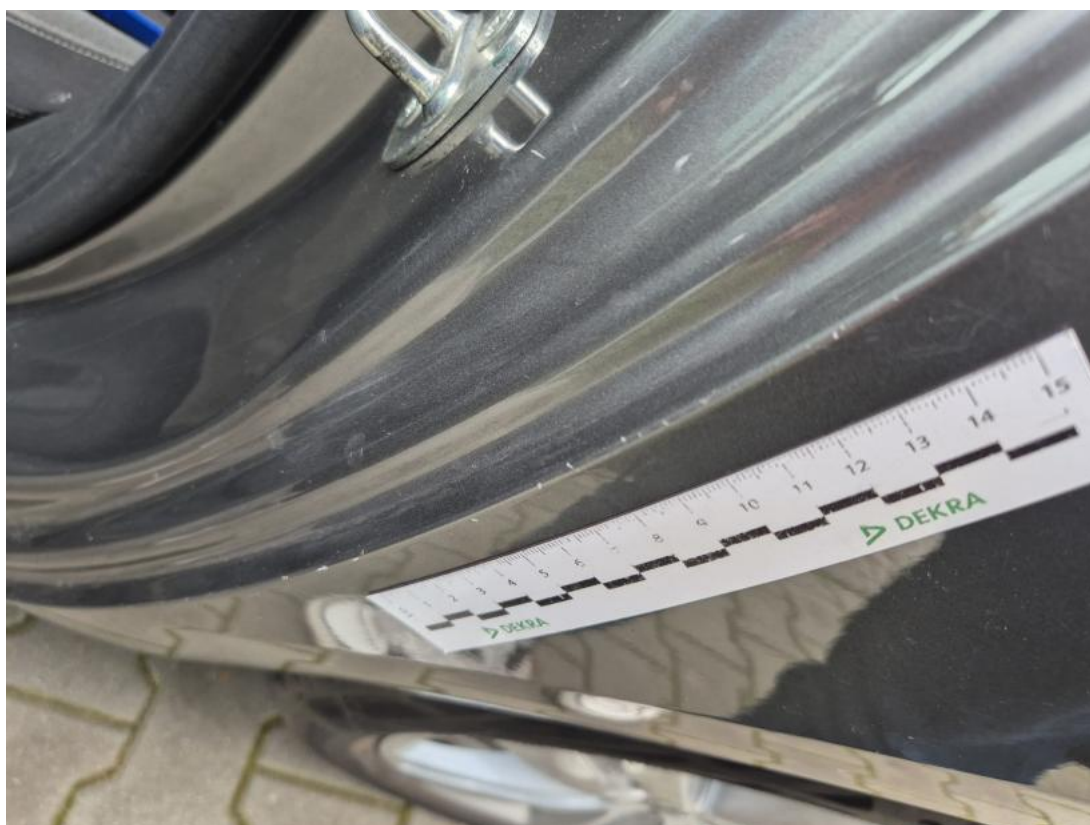
Fot. 54
Błotnik tylny L / Ściana boczna L - Rysa/odprysk 1

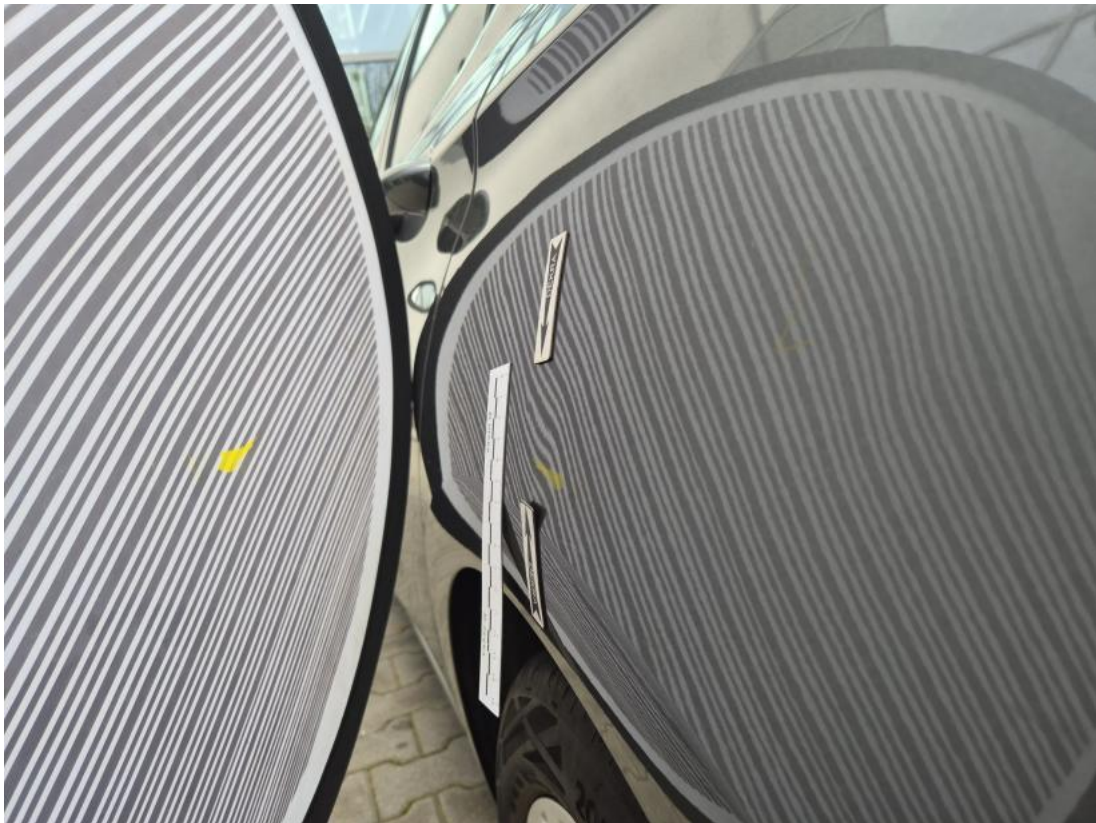
Fot. 55

Błotnik tylny L / Ściana boczna L - Wgniecenie/odkształcenie 1

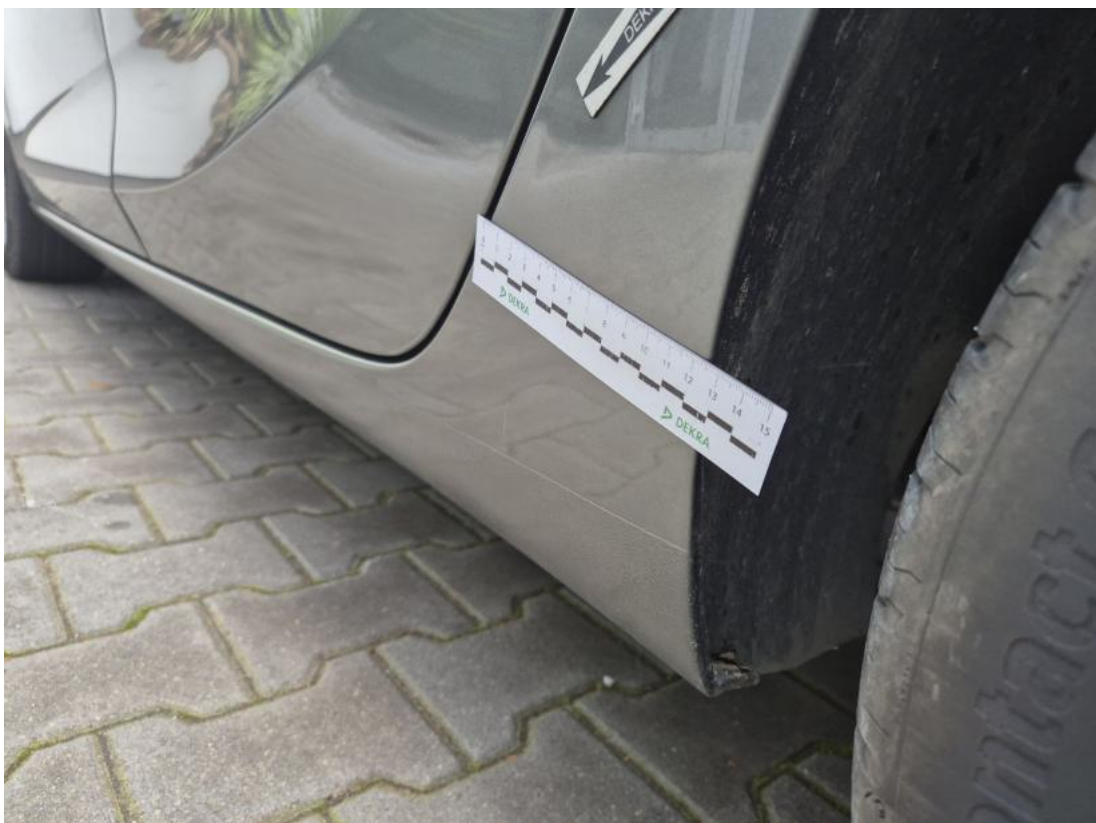
Fot. 56

Błotnik tylny L / Ściana boczna L - Wgniecenie/odkształcenie 2

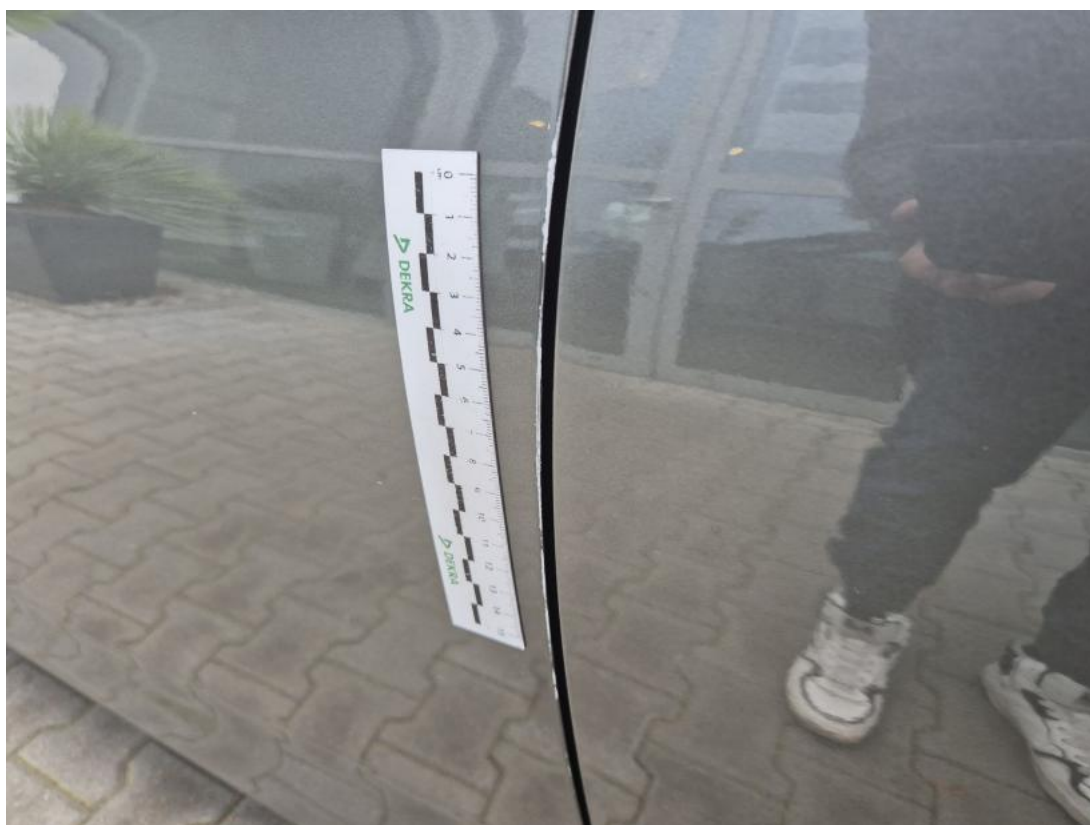
Fot. 57
Drzwi przed L - Rysa/odprysk 1
