Raport z oględzin pojazdu

Numer raportu	212828/10/24-11401	Data raportu	30-10-2024
Rzeczoznawcy	Arthur Rusik mgr inż. Przemysław Ostap	Data oględzin	29-10-2024
Nr zlecenia	PCM(DZS)/GDA/79896/24/10/15	Miejsce oględzin	MDM AUTO (MAKURAT), ZAWODNIKÓ...

Numer identyfikacyjny (VIN)	W0VBF6ES6LG059060
Marka, model	OPEL Astra V Hatchback 19-21
Typ, wersja	Astra V 1.2 T GS Line S&S
Numer rejestracyjny	GD081WL
Silnik (rodz./poj./moc)	benz./1199 ccm/96 kW
Stan licznika	101 450 km
Data 1. rej./rok prod.	28-09-2020/2020
Data nast. bad. techn.	12-09-2025
Nadwozie	hatchback 5/5
Lakier	szary/METALIK
Skrzynia biegów	manualna

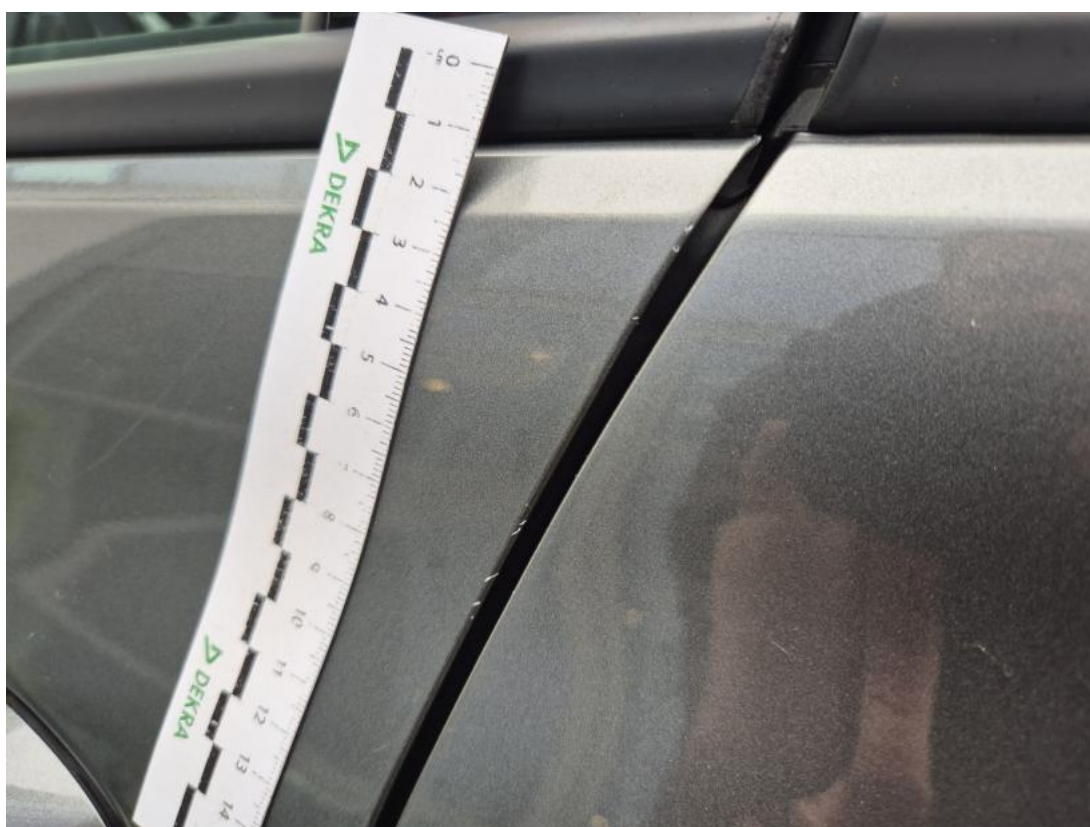
Fot. 58
Drzwi przed L - Rysa/odprysk 2

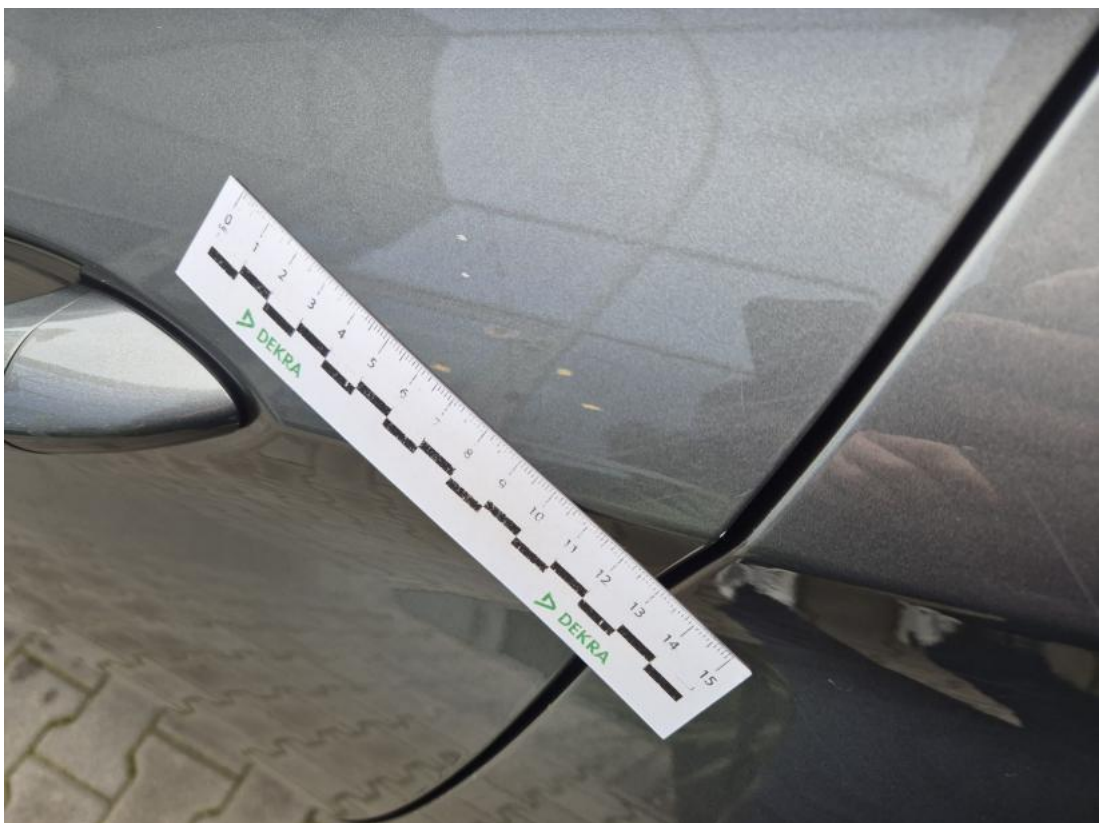
Fot. 60

Drzwi tylne L - Rysa/odprysk 1

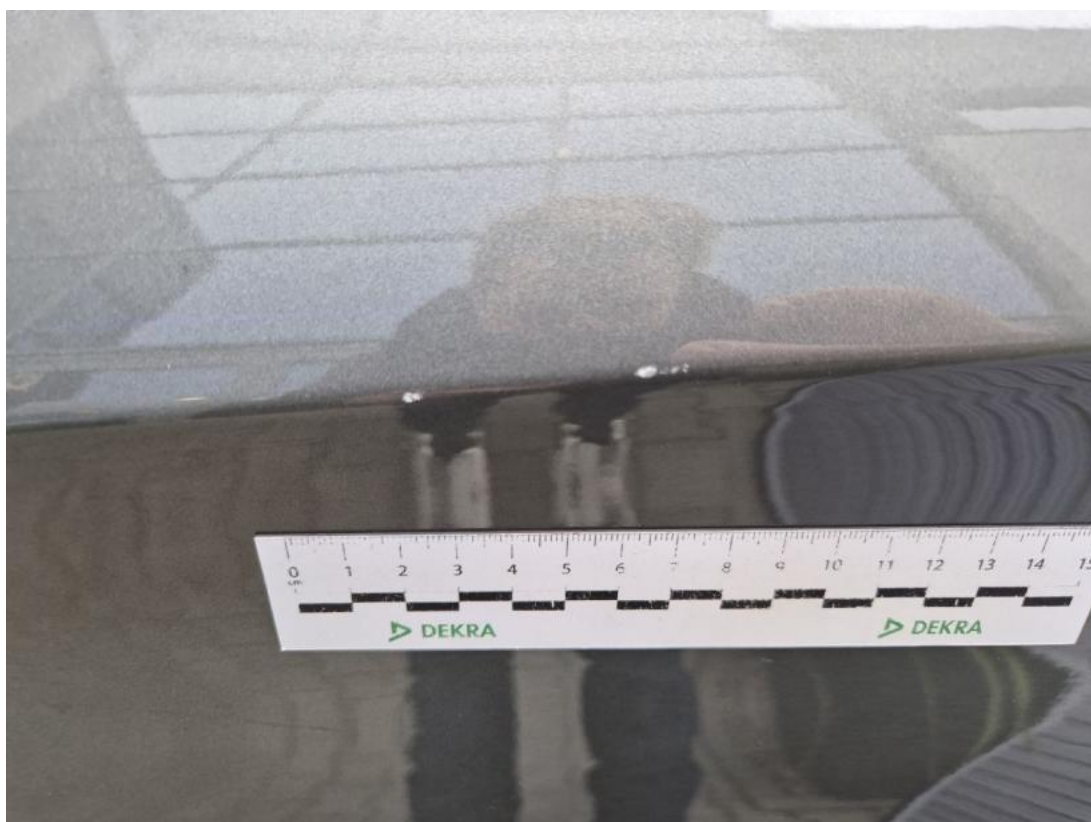
Fot. 61
Drzwi tylne L - Rysa/odprysk 2

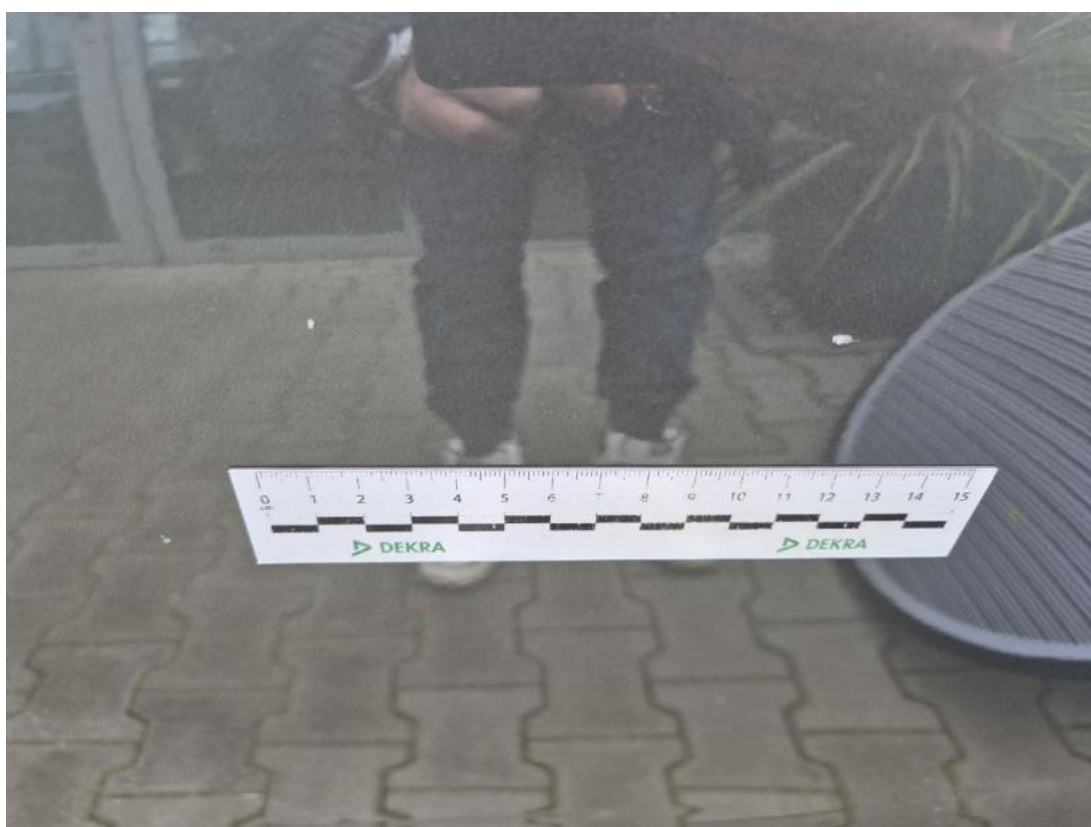
Fot. 62
Drzwi tylne L() - Rysa/odprysk 3

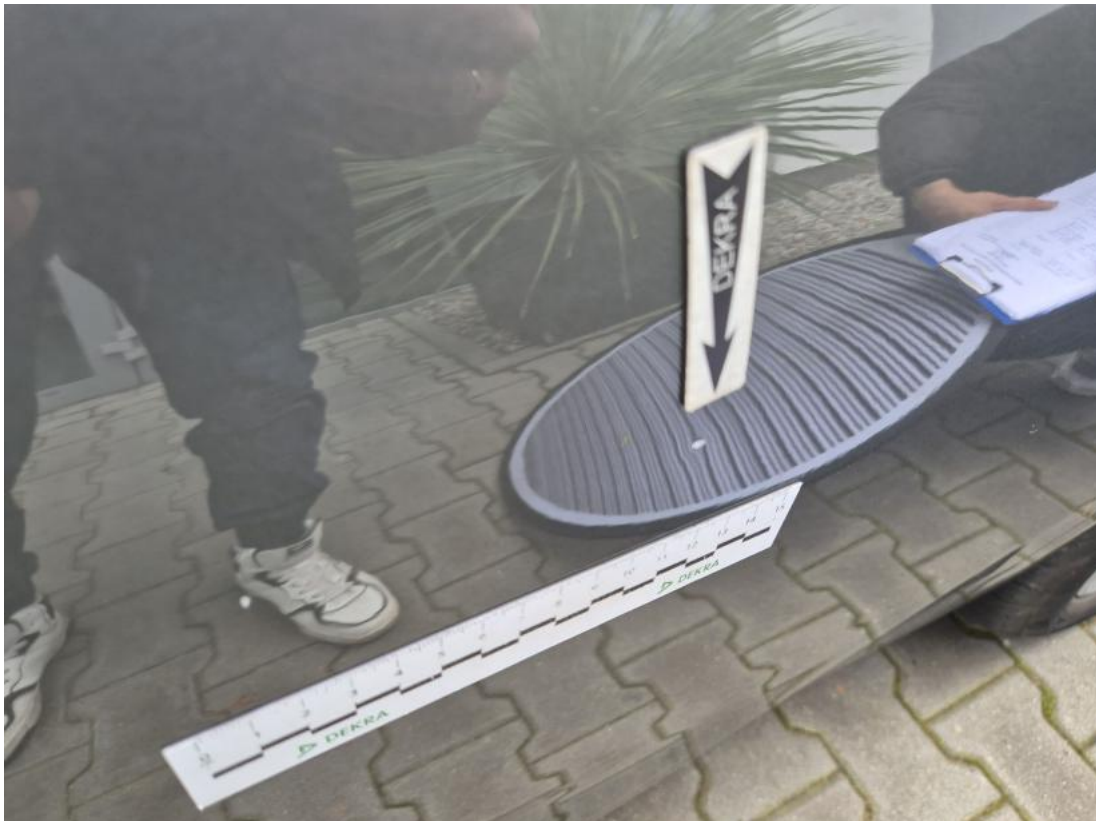
Fot. 63
Drzwi tylne L - Wgniecenie/odkształcenie 1

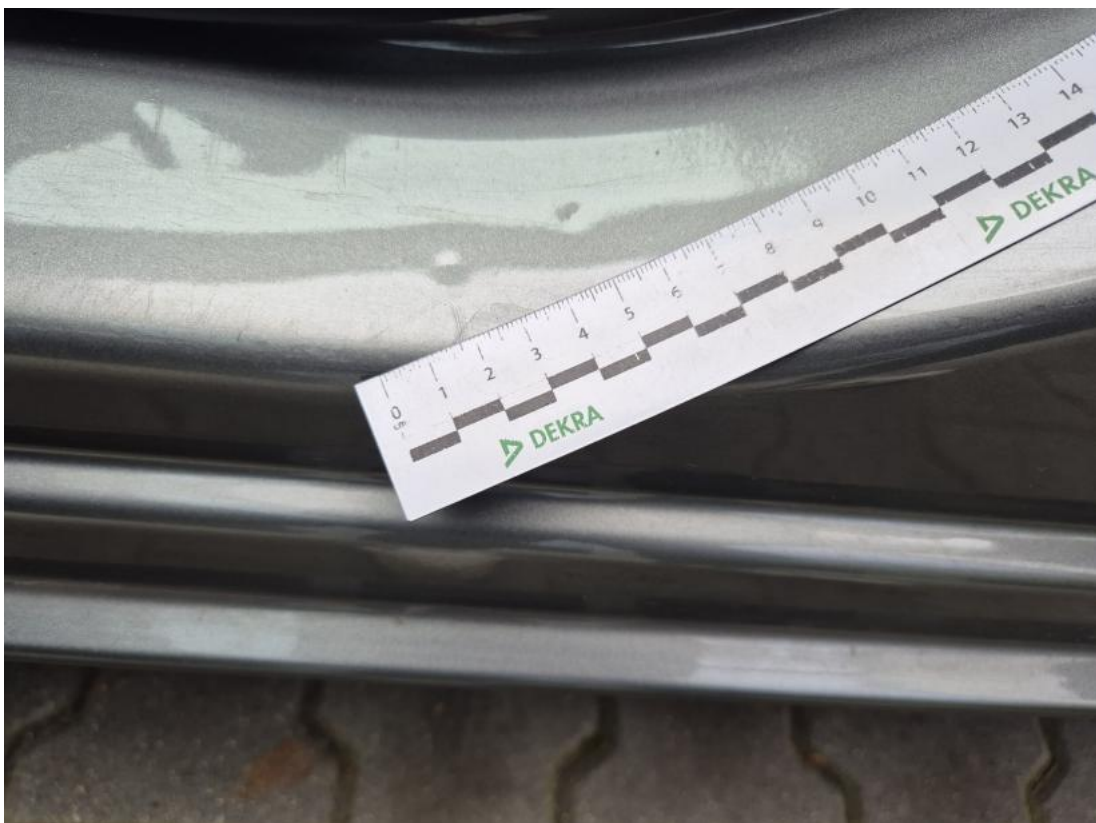
Fot. 64
Próg L - Wgniecenie/odkształcenie 1

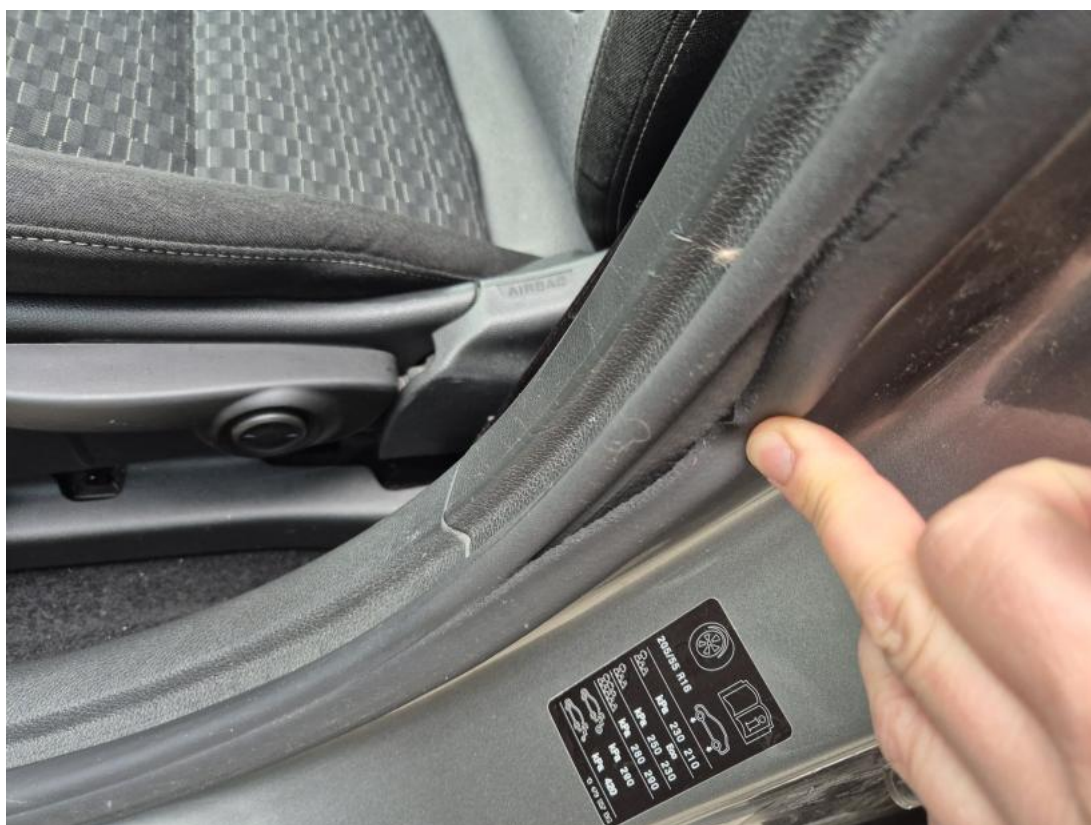
Fot. 65

Uszczelka drzwi przednich L - Pęknięcie/rozerwanie 1
