## Raport z oględzin pojazdu

| Numer raportu | 214432/3/25-11401 | Data raportu | 26-03-2025 |

| Marka, model | JAGUAR XF Sportbrake 17-20 |
| Numer rejestracyjny | RZ938AS |

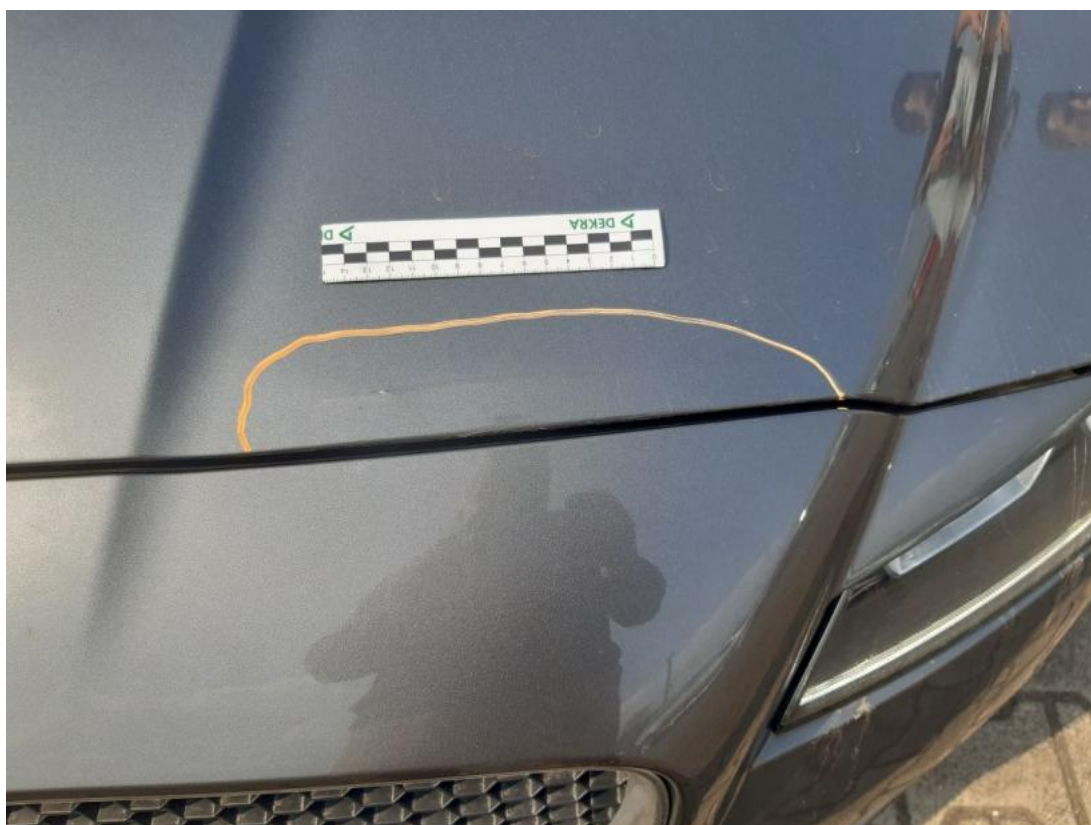
**Fot. 38**

| Poz. | Nazwa pozycji | Opis uszkodzeń | Kwalifik. | Naprawa [rbg] |
|---|---|---|---|---|
| 8 | Pokrywa przednia | wgniecenie/odkształcenie | NA | 1 |

Pokrywa komory silnika - Wgniecenie/odkształcenie 1

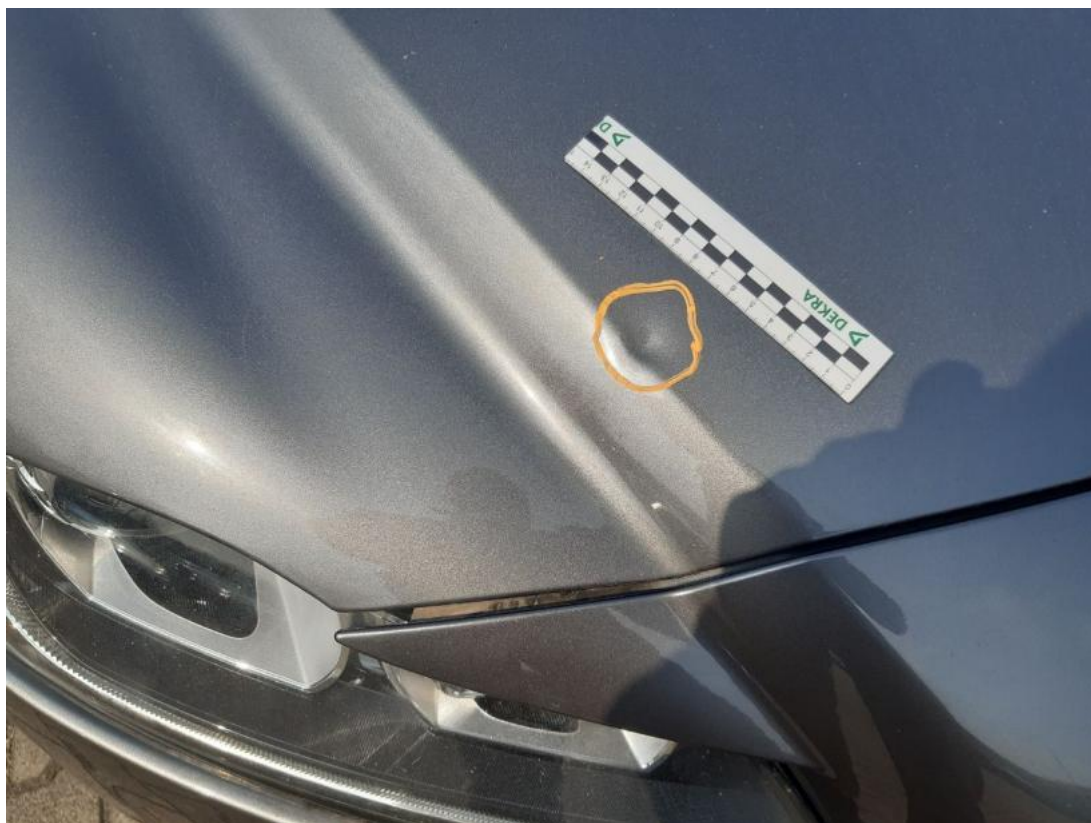
**Fot. 39**

Pokrywa komory silnika - Wgniecenie/odkształcenie 2

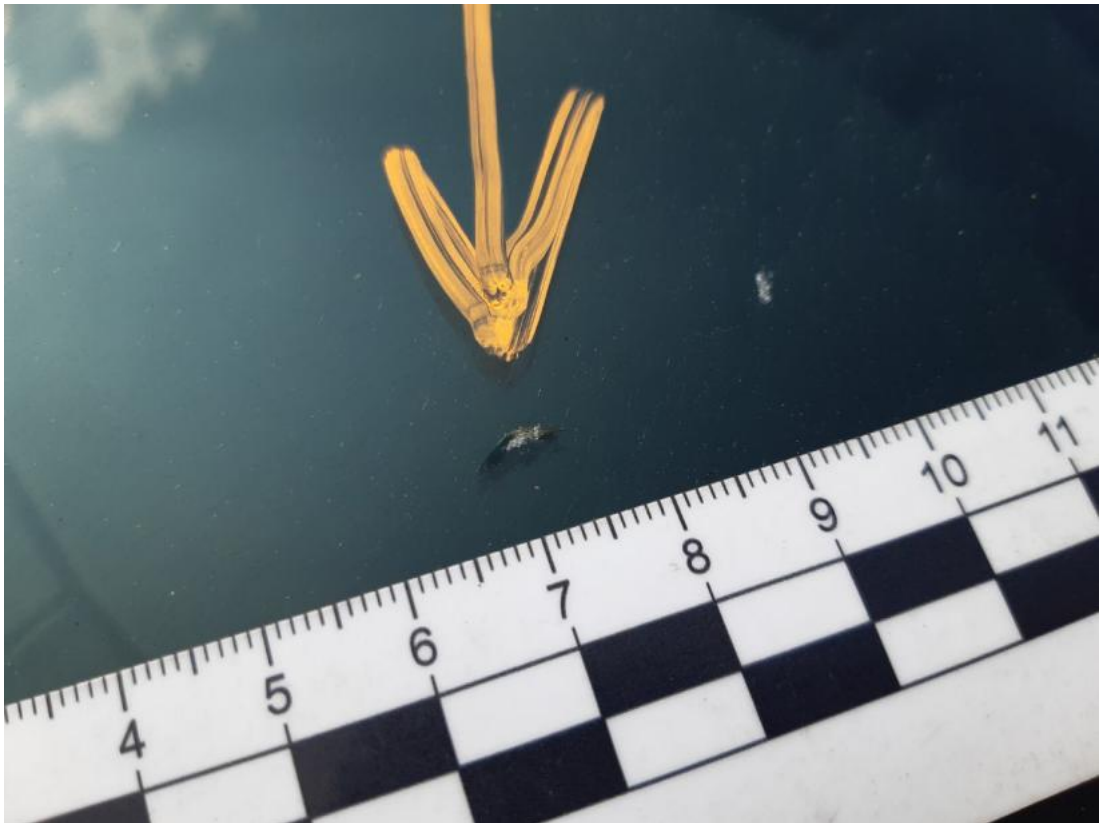
**Fot. 41**

| Poz. | Nazwa pozycji | Opis uszkodzeń | Kwalifik. | Naprawa [rbg] |
|---|---|---|---|---|
| 3 | Szyba przednia barwiona/ogrzew. | pęknięcie | WY | 1.6 |

Szyba czołowa - Pęknięcie/rozerwanie 1

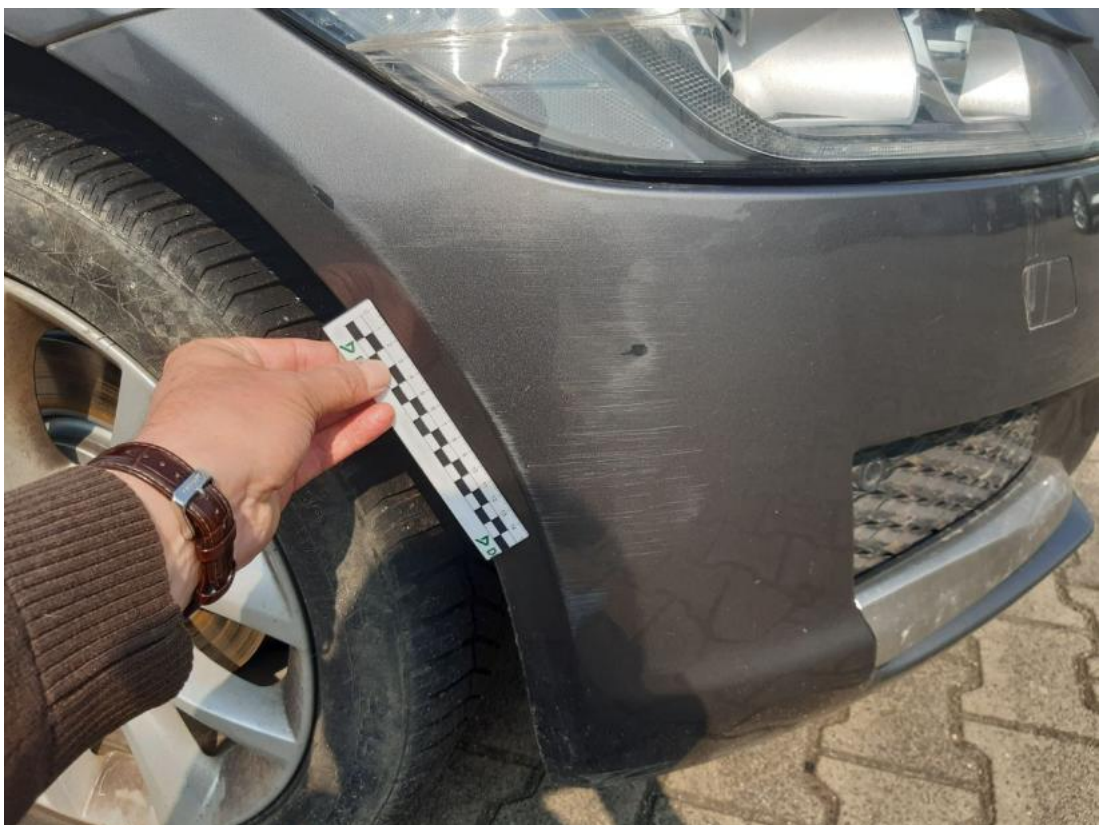
**Fot. 42**

| Poz. | Nazwa pozycji | Opis uszkodzeń | Kwalifik. | Naprawa [rbg] |
|---|---|---|---|---|
| 7 | Okladzina zderzaka przedniego | rysa/odprysk | NA | 1 |

Zderzak - Rysa/odprysk 1

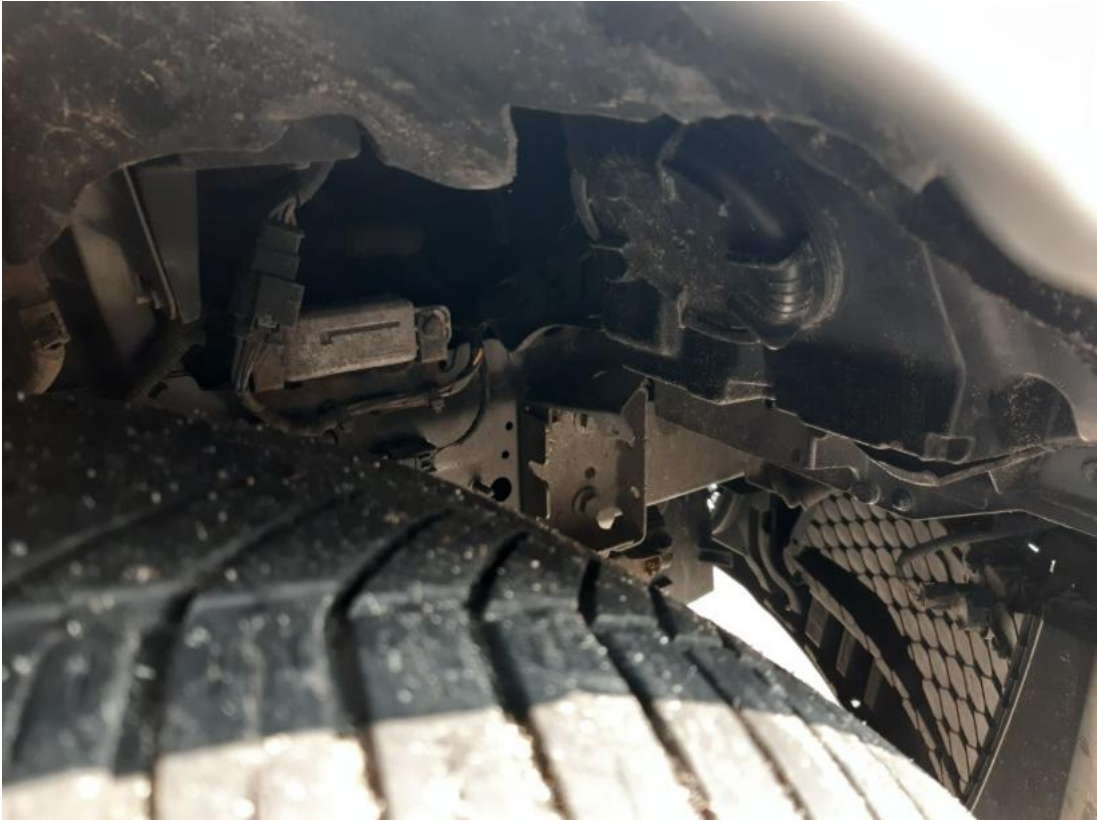
**Fot. 43**

| Poz. | Nazwa pozycji | Opis uszkodzeń | Kwalifik. | Naprawa [rbg] |
|---|---|---|---|---|
| 2 | Nadkole wewn. R | niekompletne | WY | 0.3 |

Nadkole przednie P - Inne 1

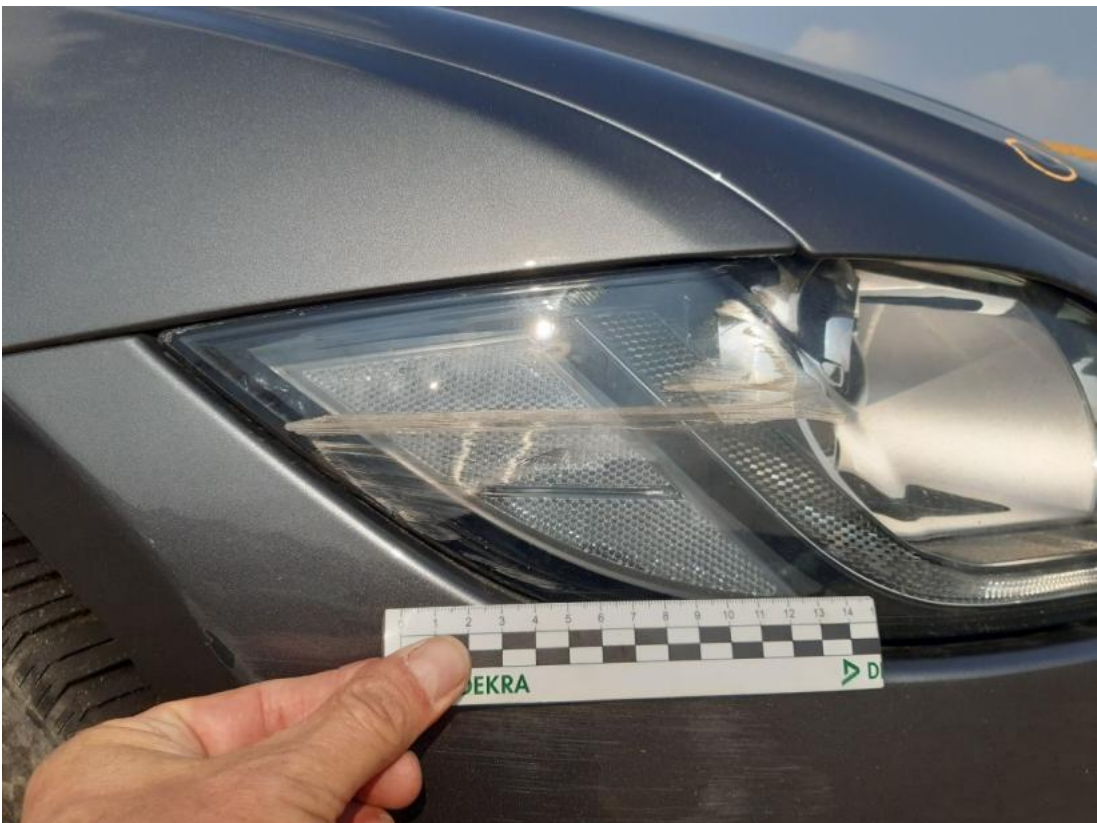
**Fot. 44**

| Poz. | Nazwa pozycji | Opis uszkodzeń | Kwalifik. | Naprawa [rbg] |
|---|---|---|---|---|
| 15 | Reflektor z kierunkowskazem kpl. R | zarysowanie | | |

Reflektor P - Rysa/odprysk 1

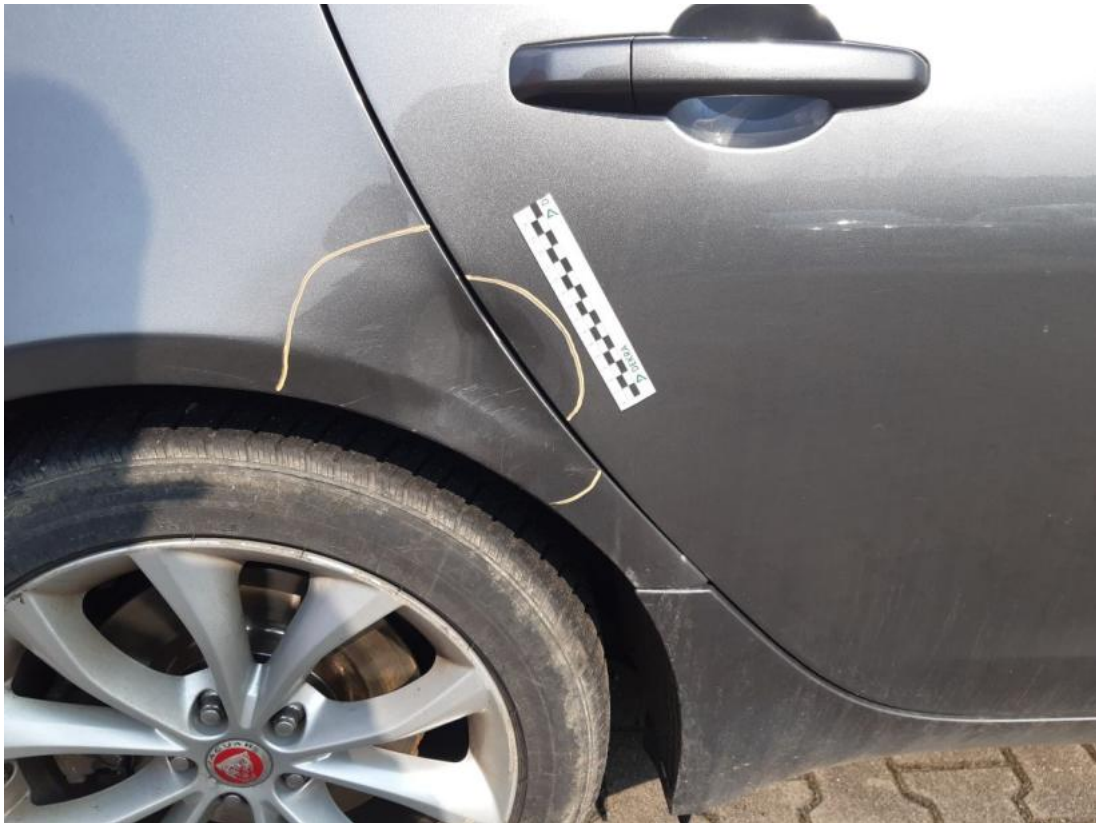
**Fot. 45**

| Poz. | Nazwa pozycji | Opis uszkodzeń | Kwalifik. | Naprawa [rbg] |
|---|---|---|---|---|
| 9 | Drzwi tylne (nieuzbrojone) R | wgniecenie/odkształcenie | NA | 0.8 |

Drzwi tylne P - Wgniecenie/odkształcenie 1

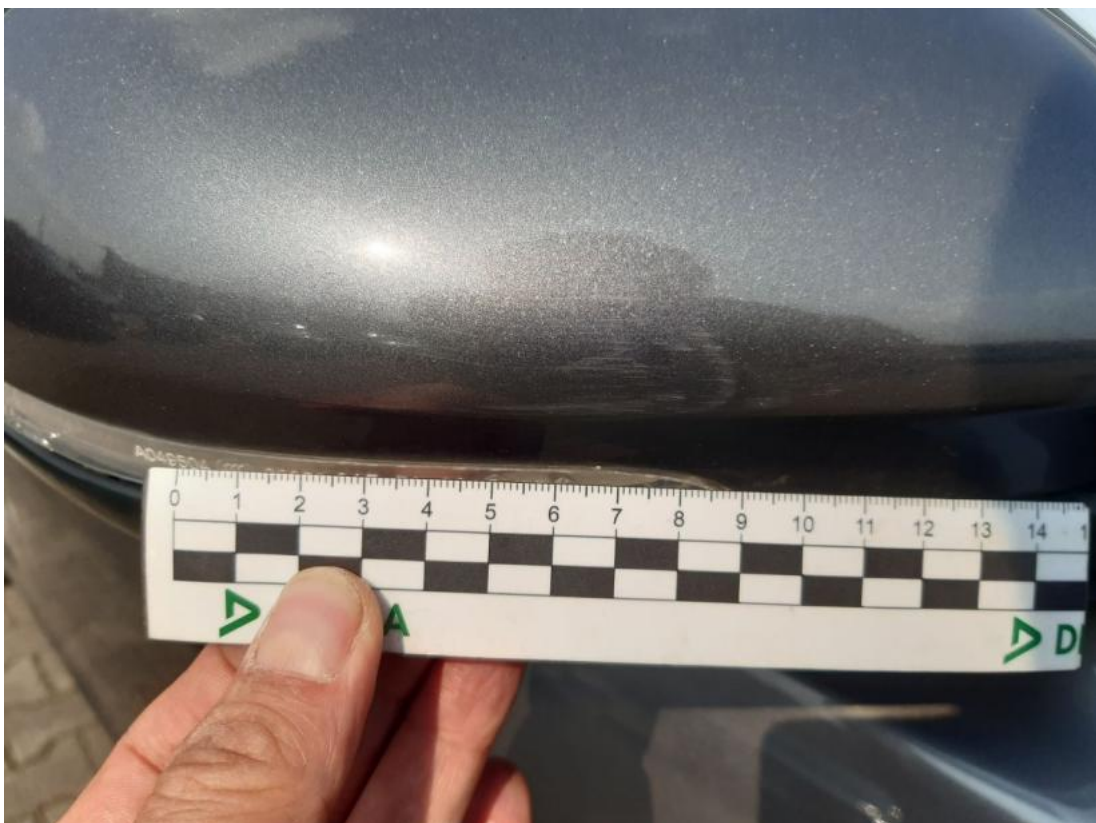
**Fot. 46**

| Poz. | Nazwa pozycji | Opis uszkodzeń | Kwalifik. | Naprawa [rbg] |
|---|---|---|---|---|
| 16 | Oslona lusterka zewnętrznego R | rysa/odprysk | | |

Lusterko zew P - Rysa/odprysk 1

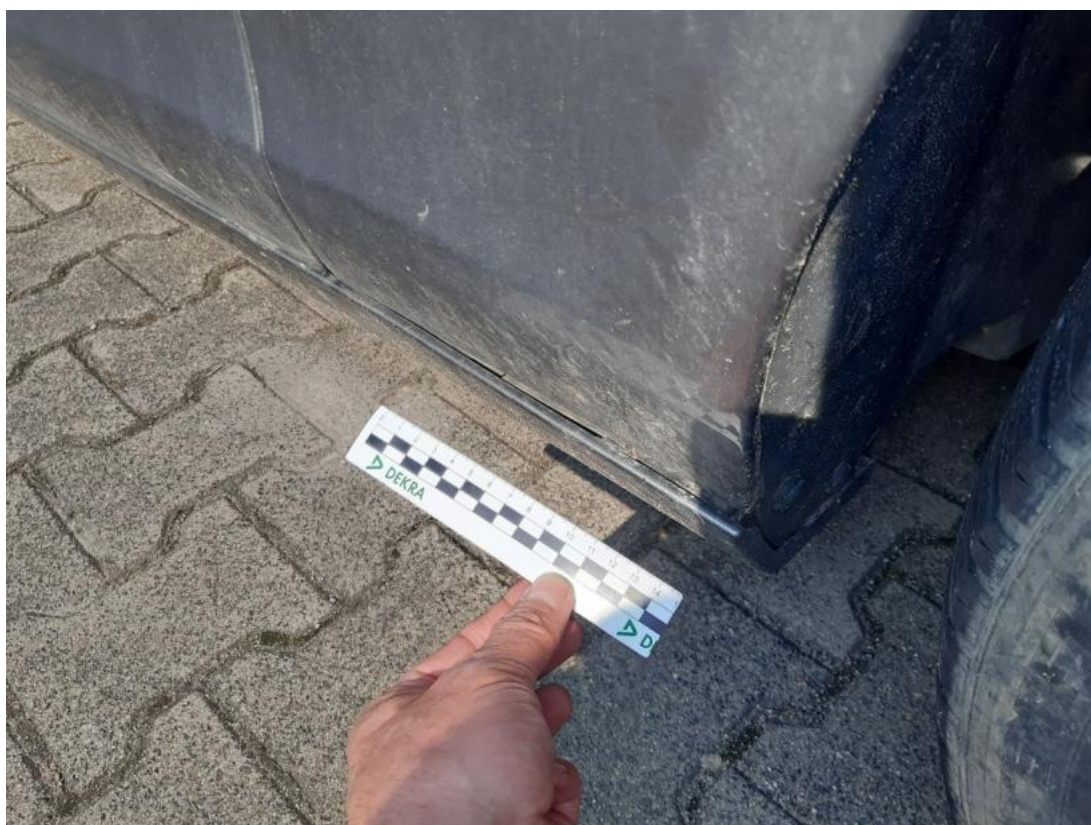
**Fot. 48**

| Poz. | Nazwa pozycji | Opis uszkodzeń | Kwalifik. | Naprawa [rbg] |
|---|---|---|---|---|
| 10 | Nakładka progu zewn. R | nietrwały montaż | NA | 0.3 |

Próg P - Inne 1

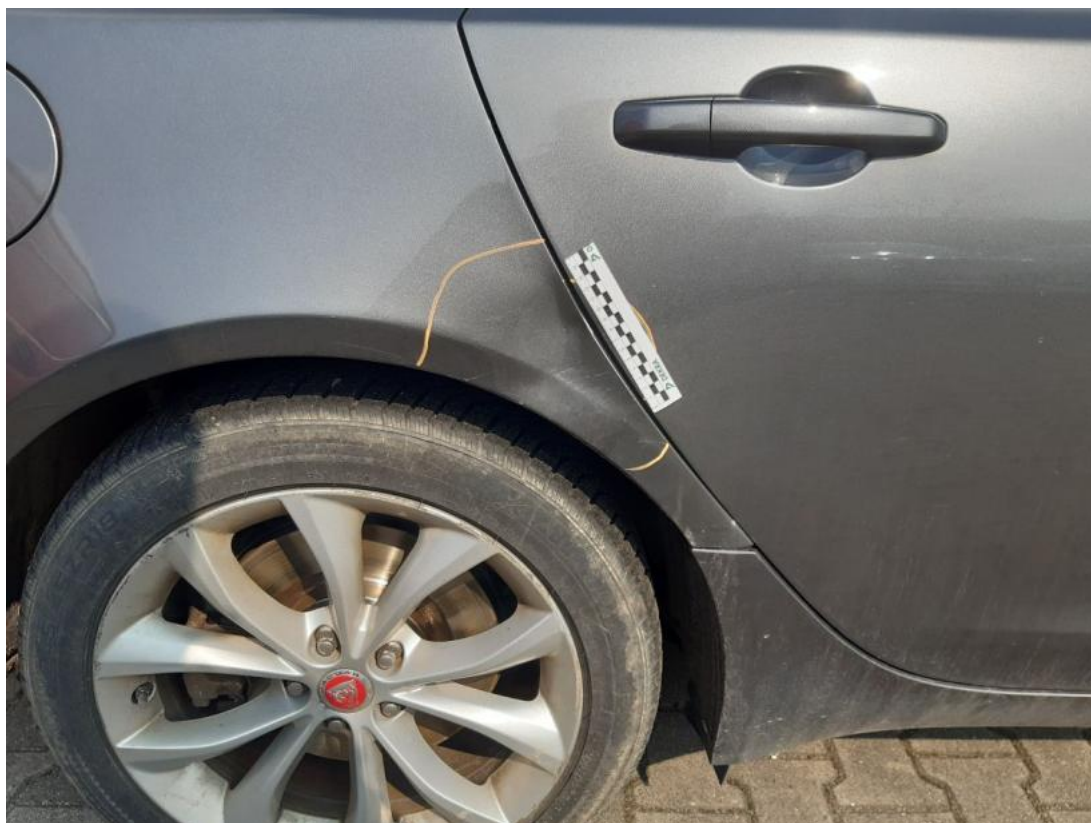
**Fot. 49**

| Poz. | Nazwa pozycji | Opis uszkodzeń | Kwalifik. | Naprawa [rbg] |
|---|---|---|---|---|
| 12 | Błotnik tylny R | rysa/odprysk, wgniecenie/odkształcenie | NA | 2 |

Błotnik tylny P / Ściana boczna P - Wgniecenie/odkształcenie 1

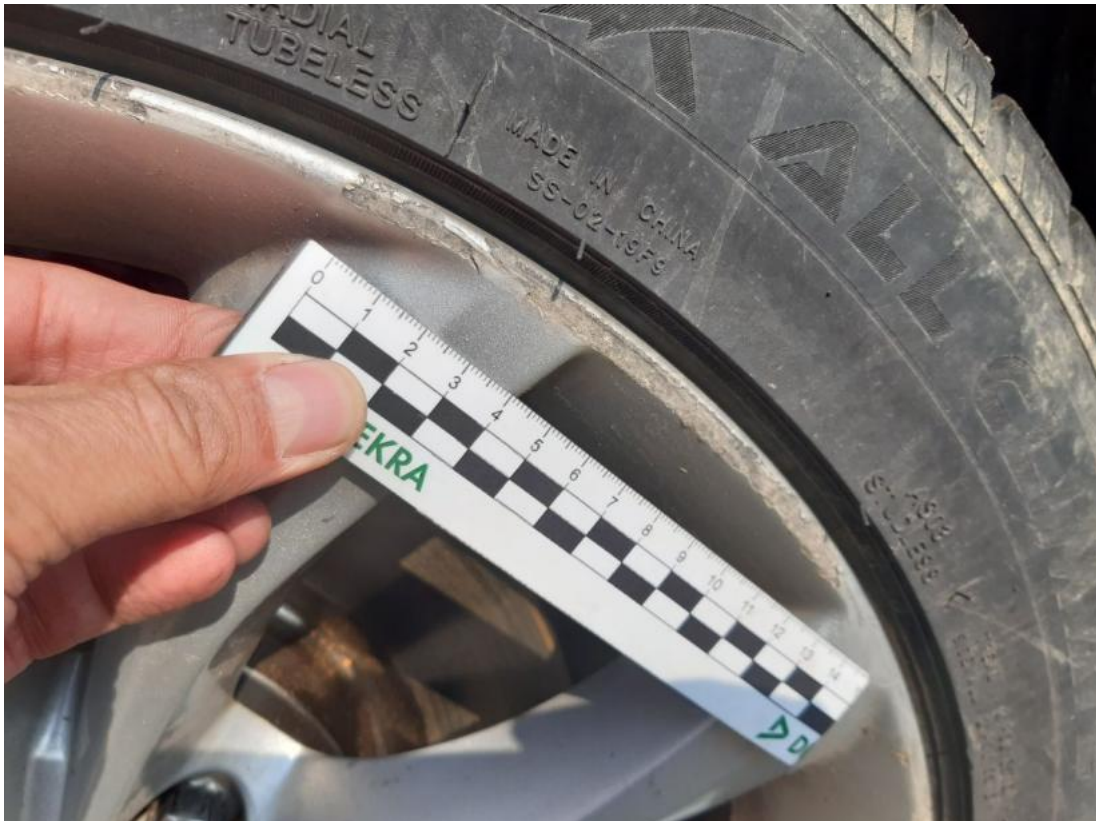
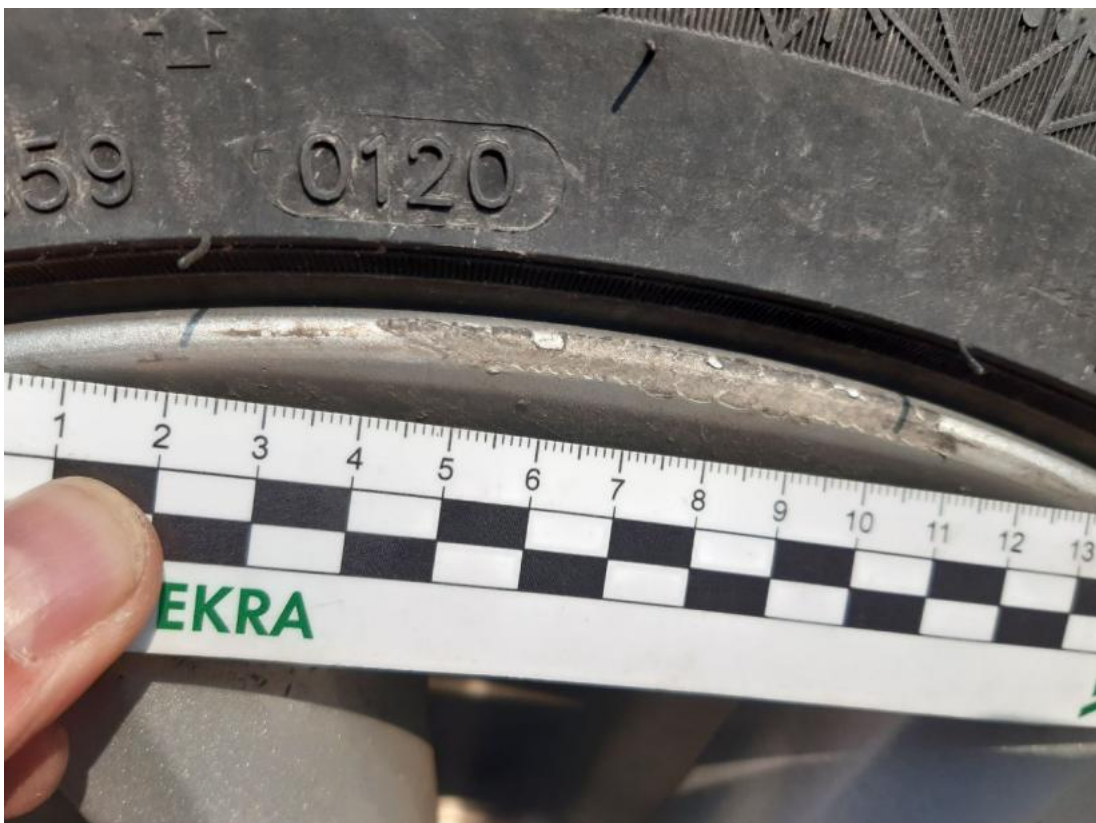
| Poz. | Nazwa pozycji | Opis uszkodzeń | Kwalifik. | Naprawa [rbg] |
|---|---|---|---|---|
| 14 | Tarcza koła aluminiowa tył R | rysa/odprysk, ubytki materiału | NA | 2 |

Felga aluminiowa tylna P - Rysa/odprysk 1

Felga aluminiowa tylna P - Rysa/odprysk 2

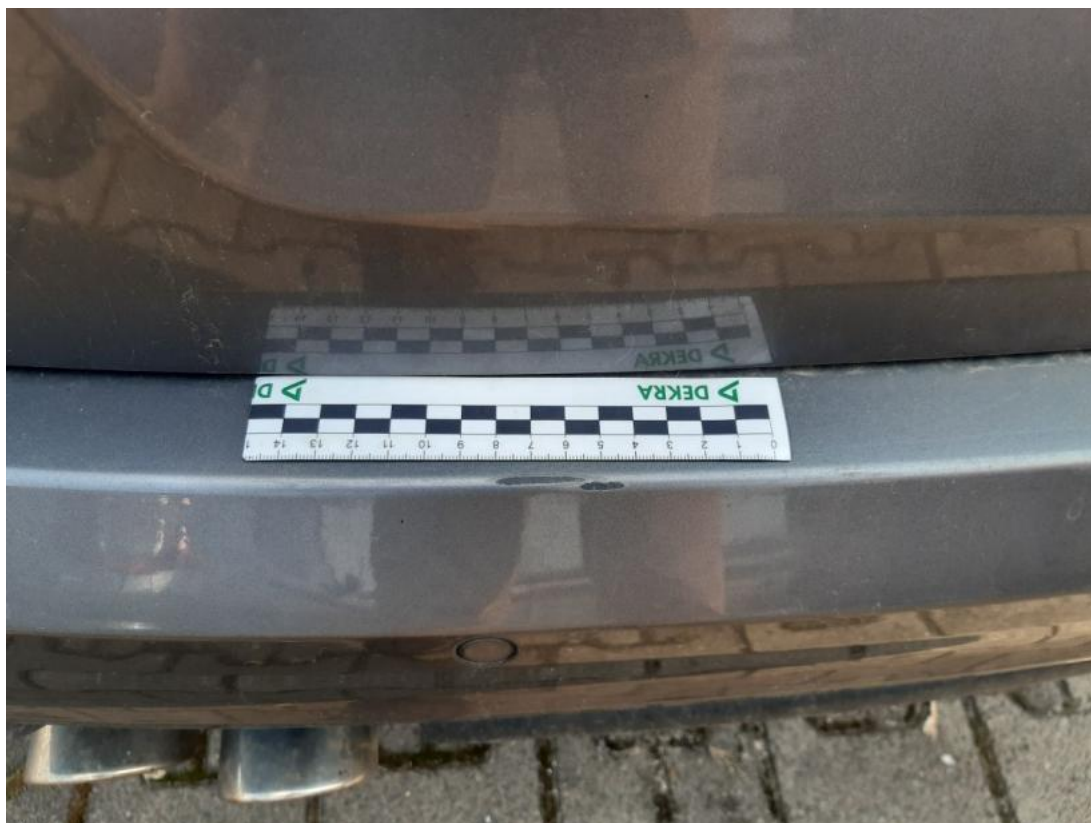
**Fot. 53**

| Poz. | Nazwa pozycji | Opis uszkodzeń | Kwalifik. | Naprawa [rbg] |
|---|---|---|---|---|
| 11 | Okladzina zderzaka tylnego | rysa/odprysk | NA | 0.8 |

Zderzak tylny - Rysa/odprysk 1

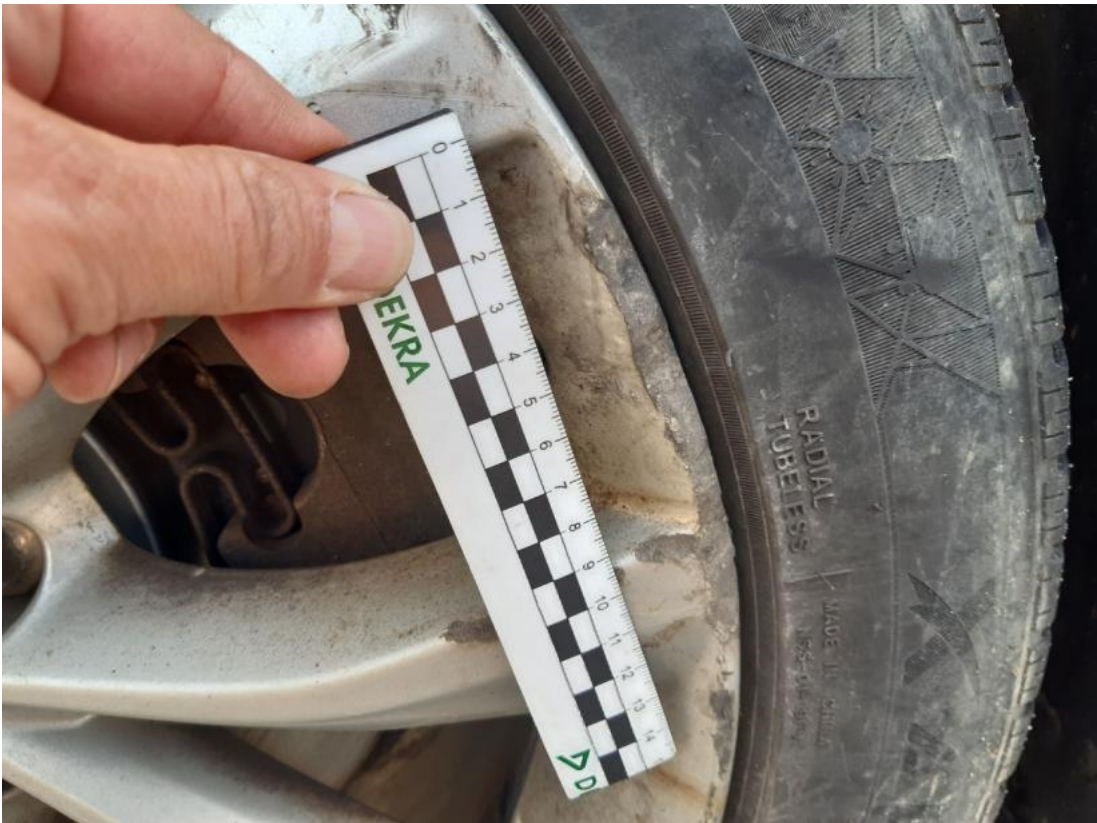
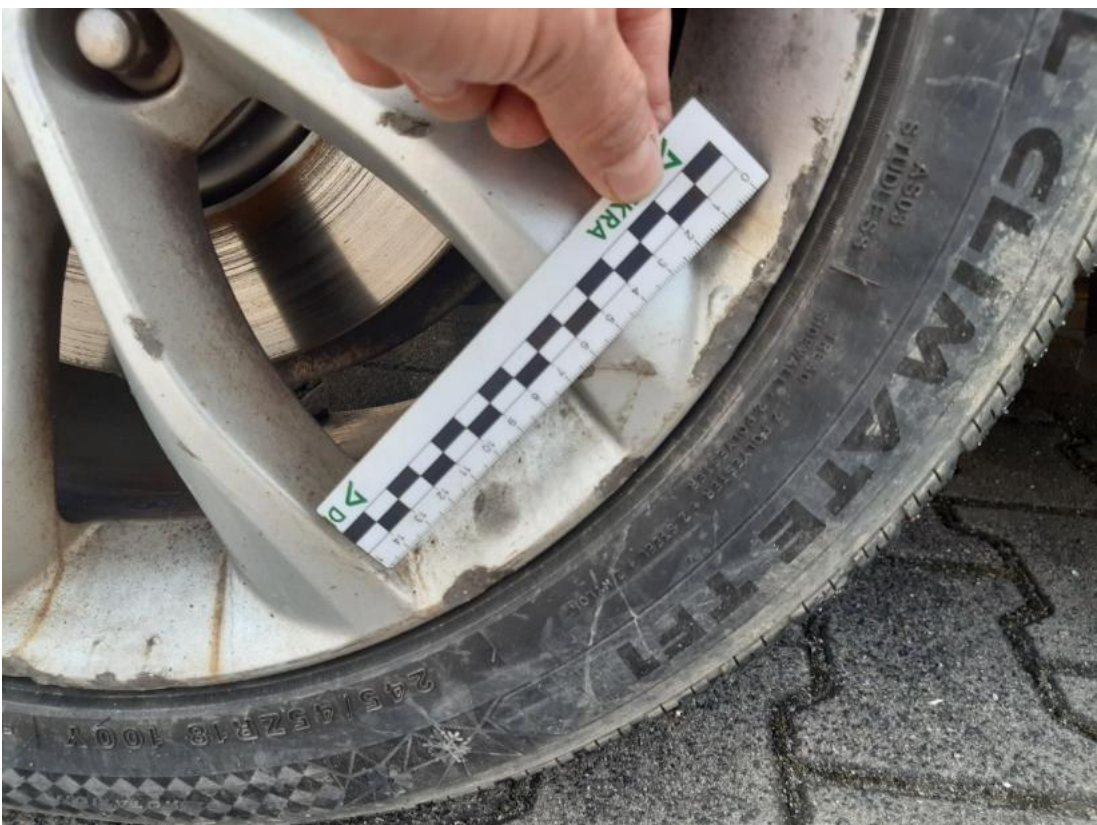
| Poz. | Nazwa pozycji | Opis uszkodzeń | Kwalifik. | Naprawa [rbg] |
|---|---|---|---|---|
| 13 | Tarcza koła aluminiowa przód L | rysa/odprysk, ubytki materiału | NA | 2 |

Felga Aluminiowa przednia L - Rysa/odprysk 1

Felga Aluminiowa przednia L - Rysa/odprysk 2

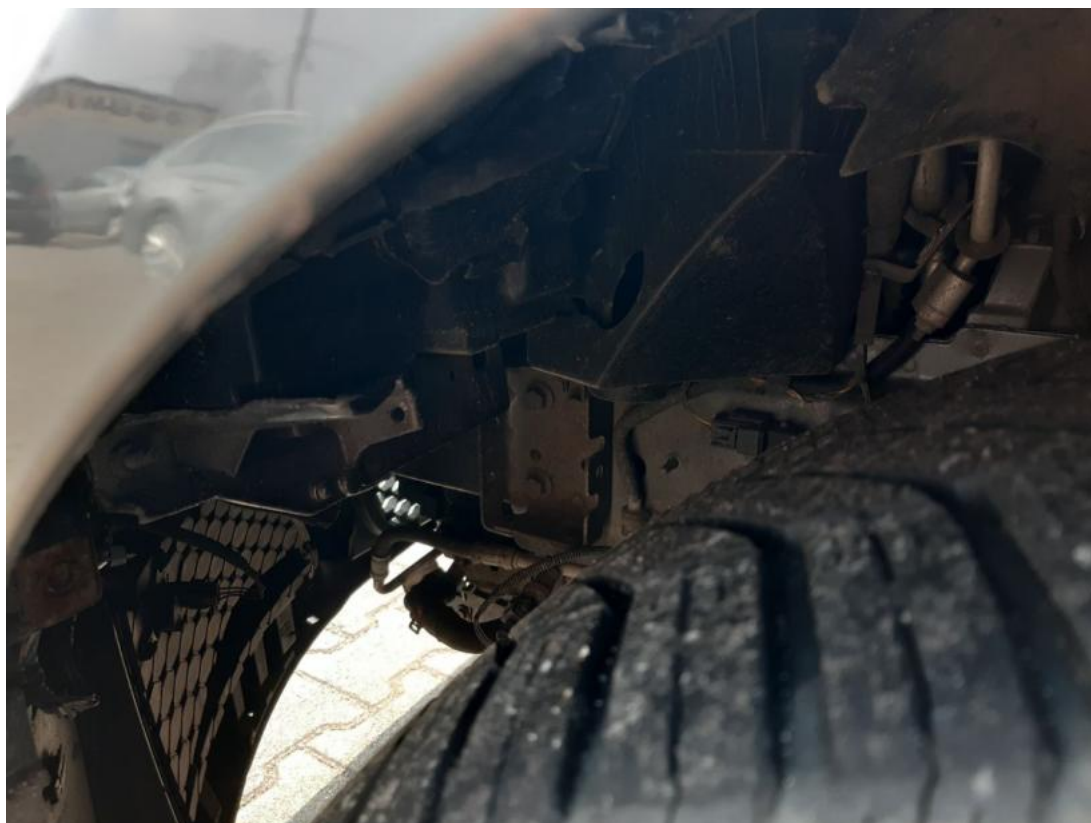
**Fot. 57**

| Poz. | Nazwa pozycji | Opis uszkodzeń | Kwalifik. | Naprawa [rbg] |
|---|---|---|---|---|
| 1 | Nadkole wewn. L | niekompletne | WY | 0.4 |

Nadkole przednie L - Inne 1

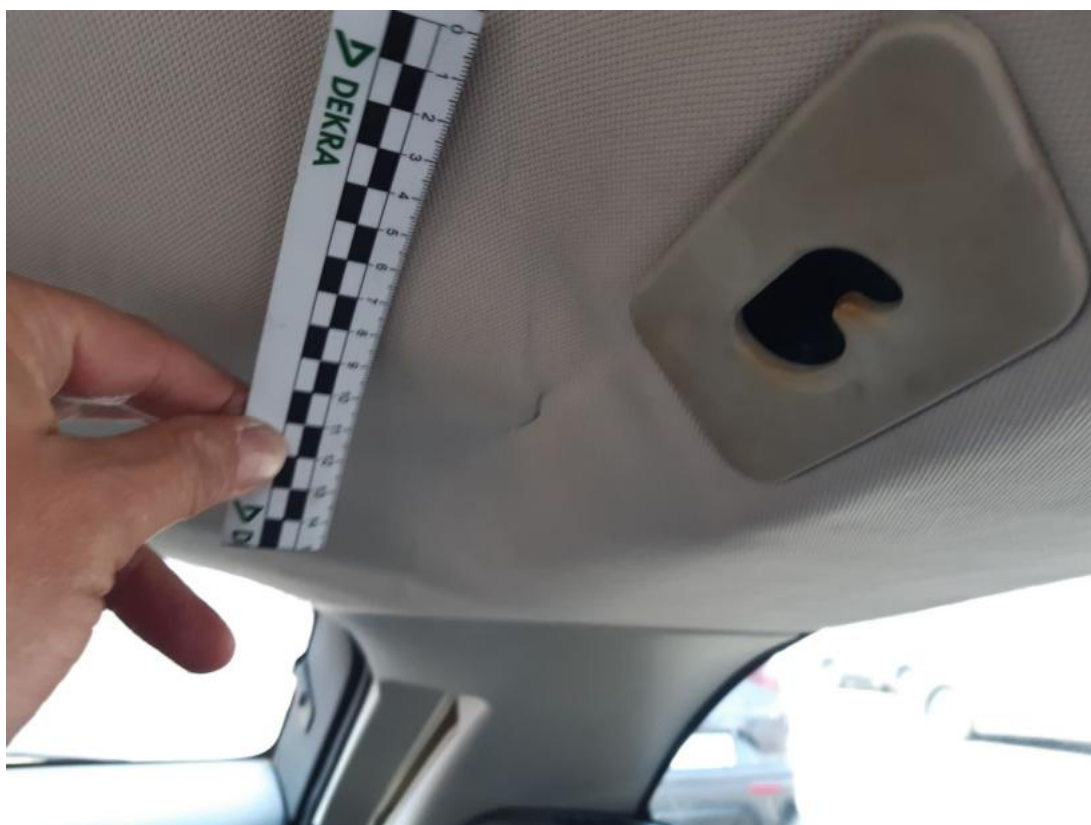
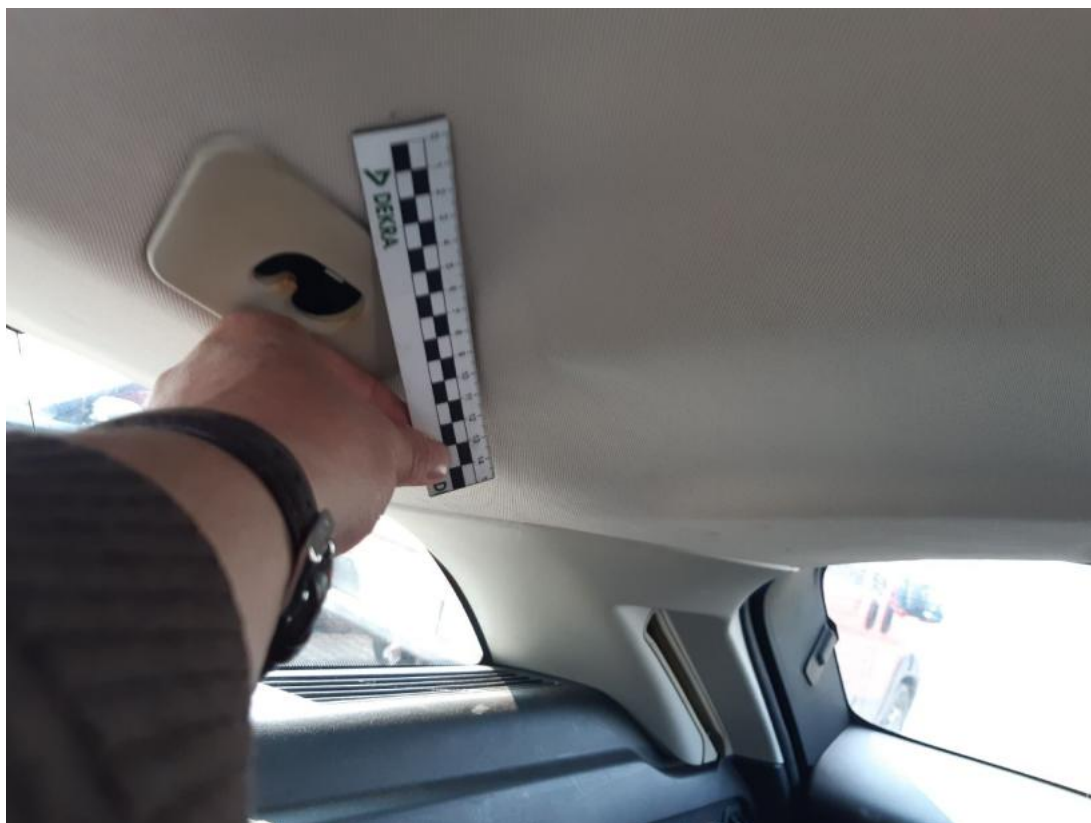
| Poz. | Nazwa pozycji | Opis uszkodzeń | Kwalifik. | Naprawa [rbg] |
|---|---|---|---|---|
| 17 | Podsufitka | wgniecenie/odkształcenie | | |

Podsufitka - Wgniecenie/odkształcenie 1

Podsufitka - Wgniecenie/odkształcenie 2

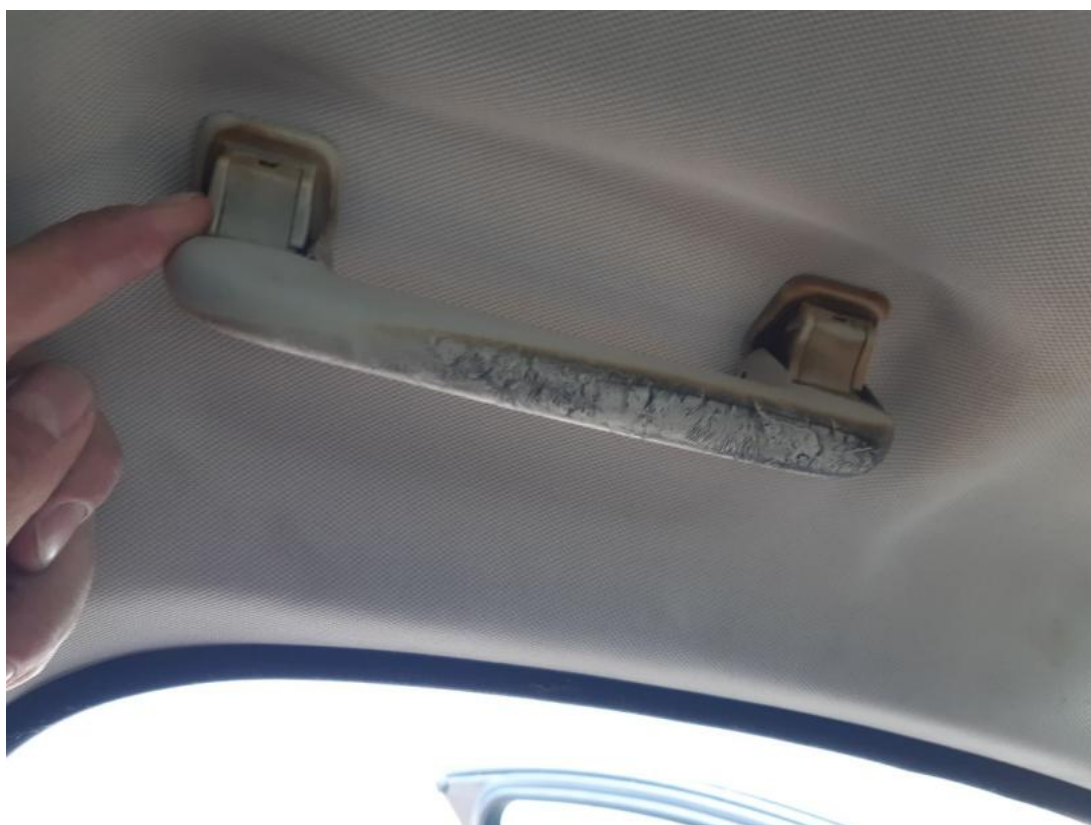
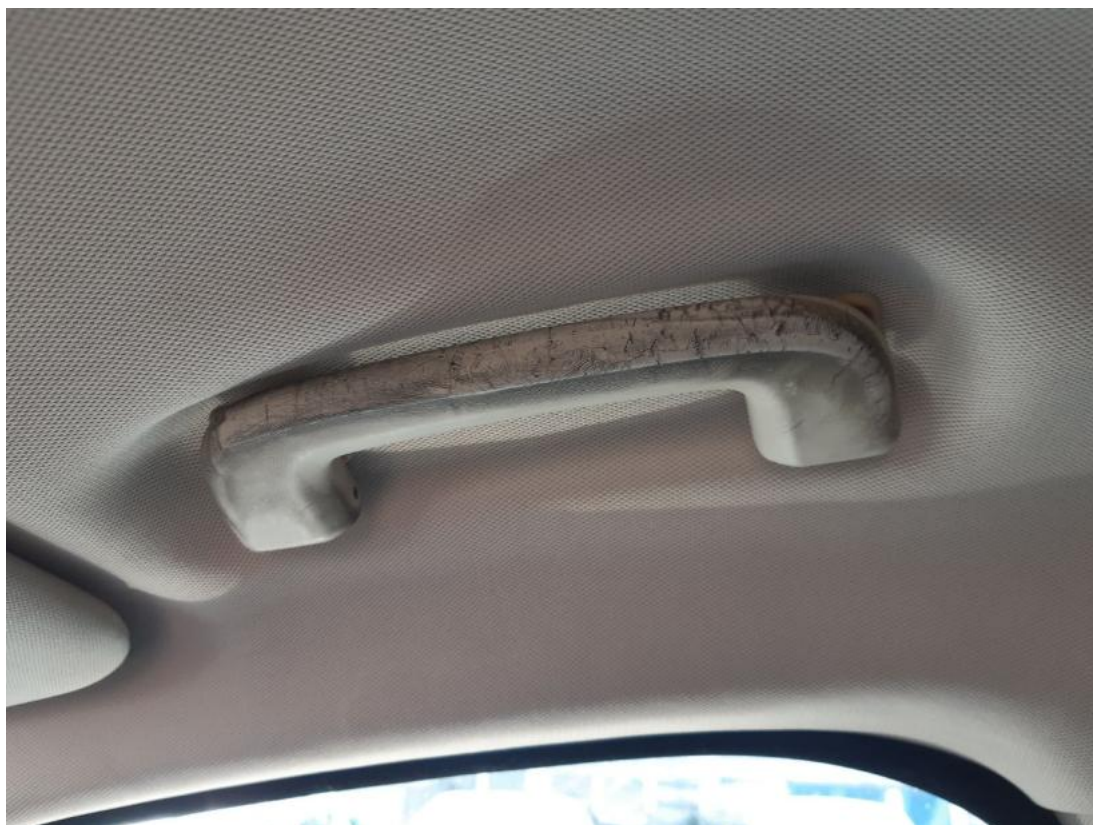
Uchwyty - Inne 1

Uchwyty - Inne 2

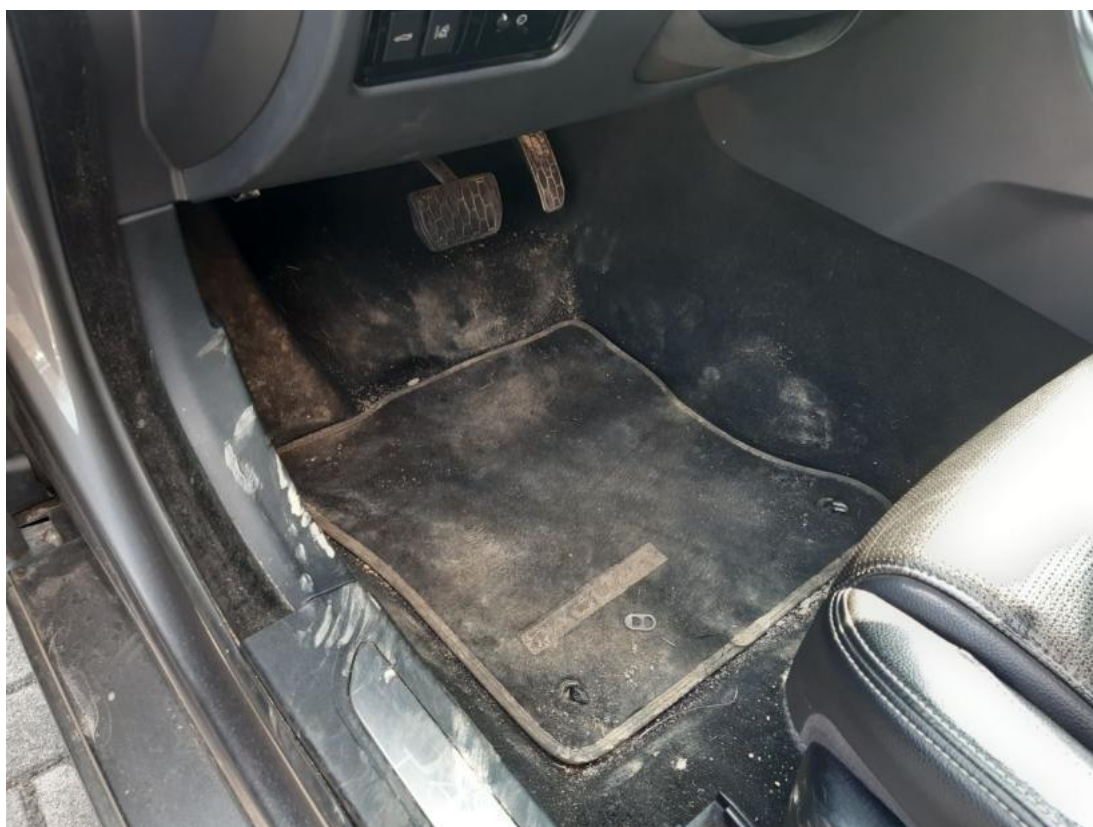
**Fot. 62**

Wykładzina podłogi - Inne 1

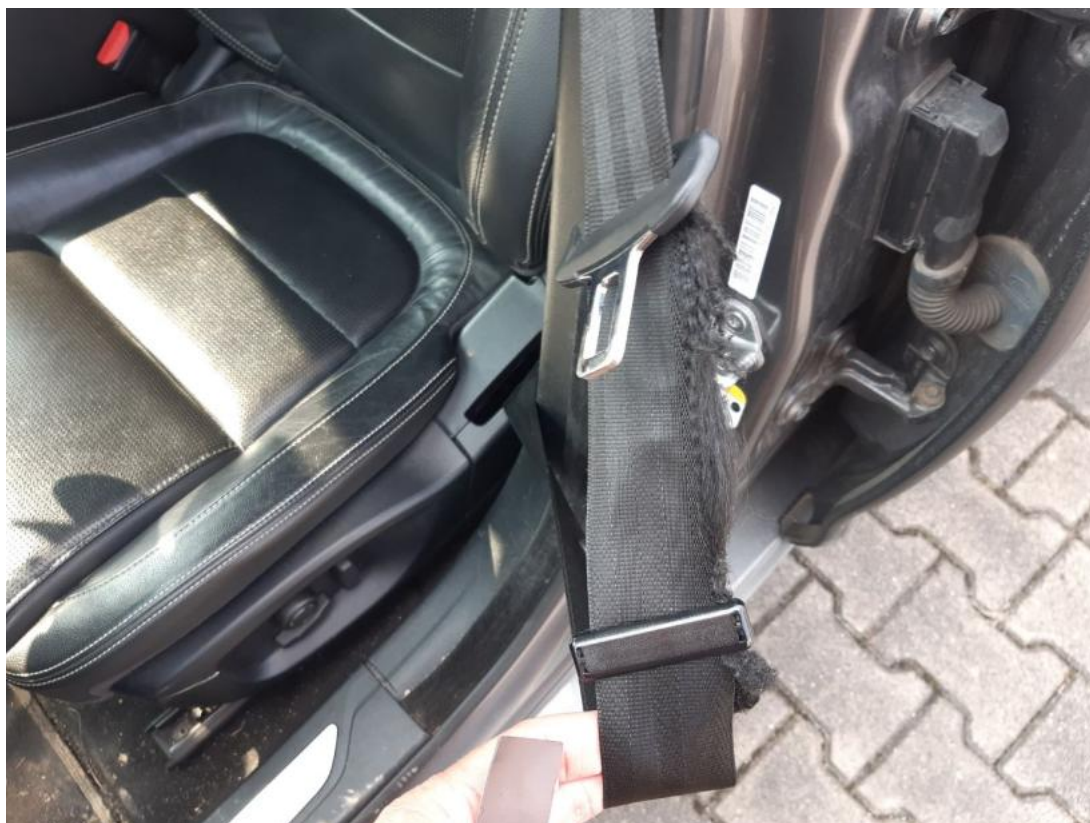
**Fot. 63**

| Poz. | Nazwa pozycji | Opis uszkodzeń | Kwalifik. | Naprawa [rbg] |
|---|---|---|---|---|
| 5 | Pas bezpieczeństwa przedni L | rozerwanie | WY | 0.4 |

Pas bezpieczeństwa przedni lewy - Pęknięcie/rozerwanie 1

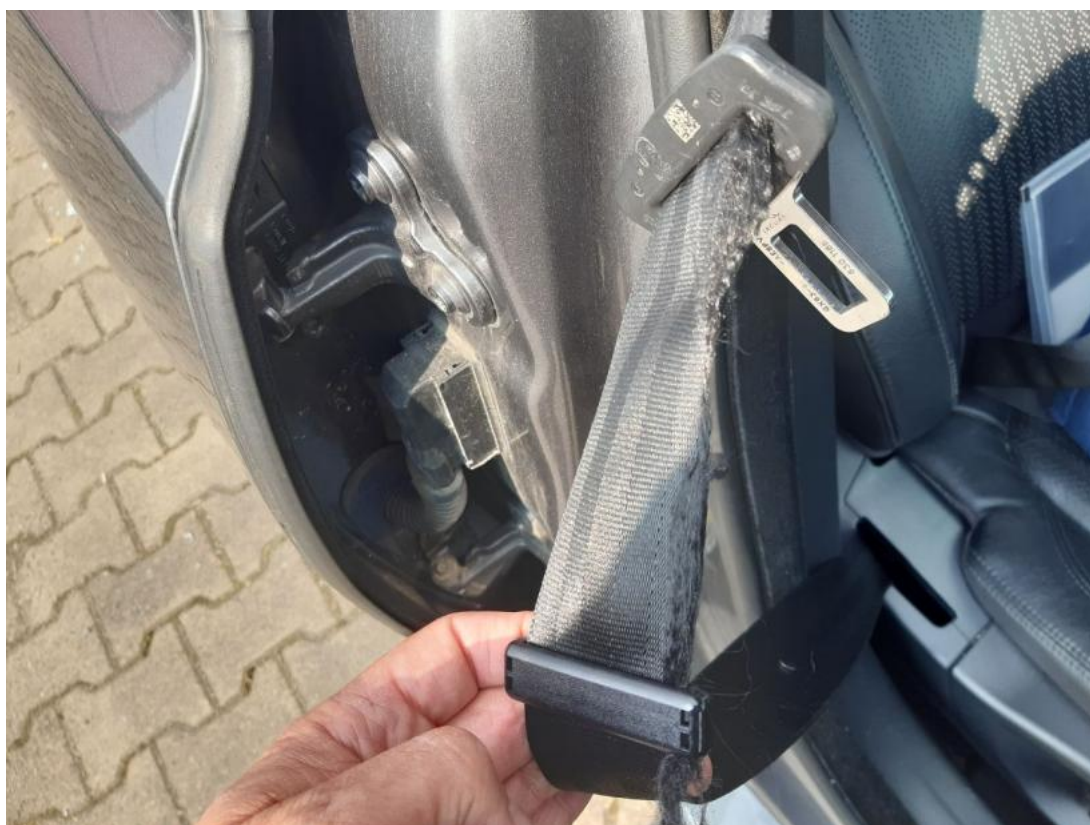
**Fot. 64**

| Poz. | Nazwa pozycji | Opis uszkodzeń | Kwalifik. | Naprawa [rbg] |
|---|---|---|---|---|
| 6 | Pas bezpieczeństwa przedni R | rozerwanie | WY | 0.3 |

Pas bezpieczeństwa przedni prawy - Pęknięcie/rozerwanie 1

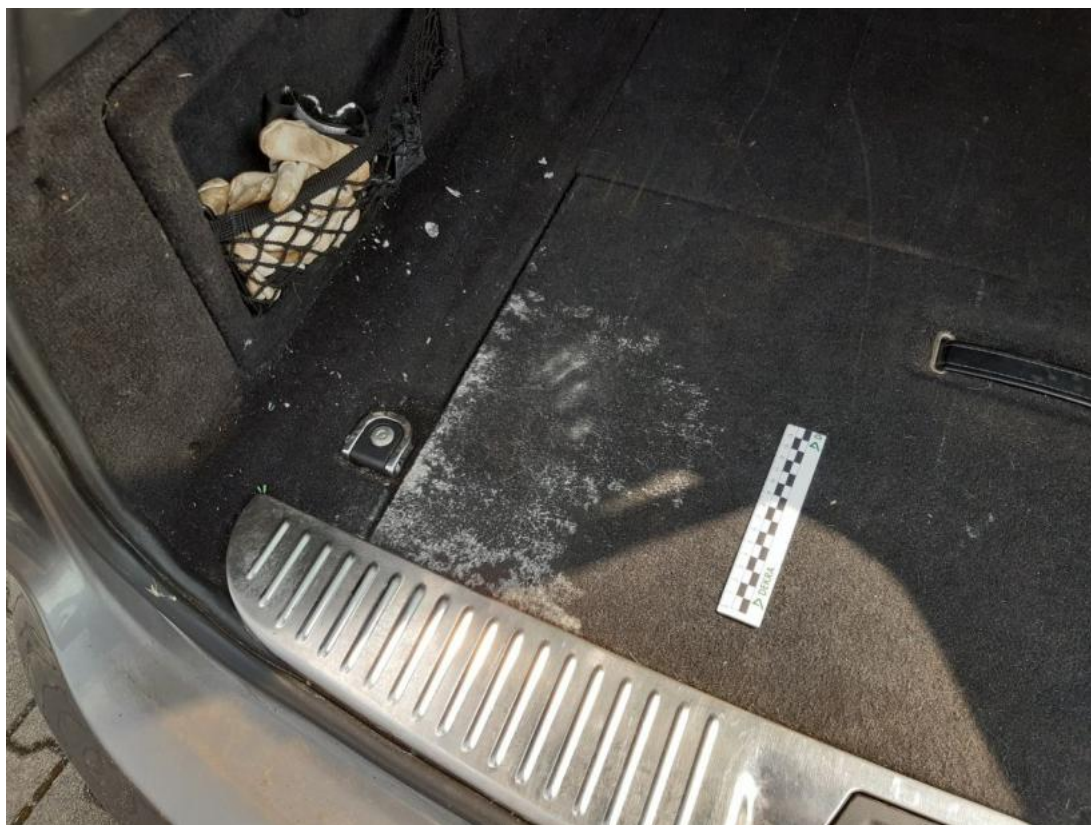
**Fot. 65**

Wykładzina podłogi bagażnika - Inne 1
