Expertise

Protokollnummer: 37274140
Auftrags-Nr / Referenz: 1001760778
Besichtigungsdatum: 11.11.2024

Hersteller: Audi

Modell: e-tron 50

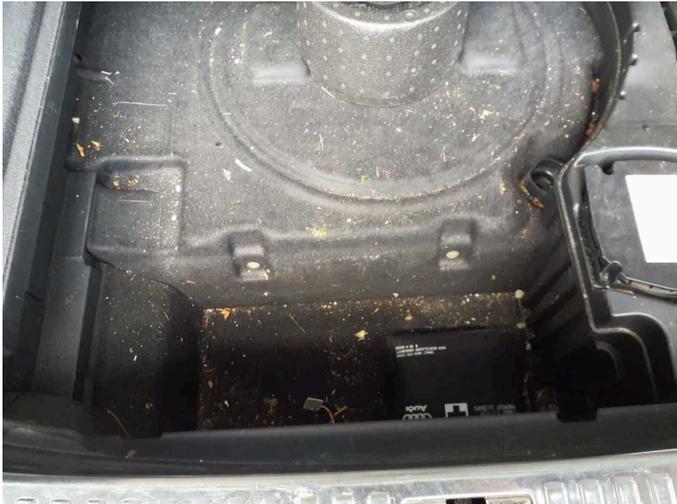
Nr.	Bauteilgruppe	Beschreibung
1	Interieur	Innenraum - verschmutzt - reinigen
2	Rad/Reifen	Leichtmetallfelge vorn links - Kratzer - lackieren
3	Stoßfänger hinten	Stoßfänger hinten - verkratzt / verschürft - lackieren

Beschädigung 1: Interieur: Innenraum - verschmutzt - reinigen

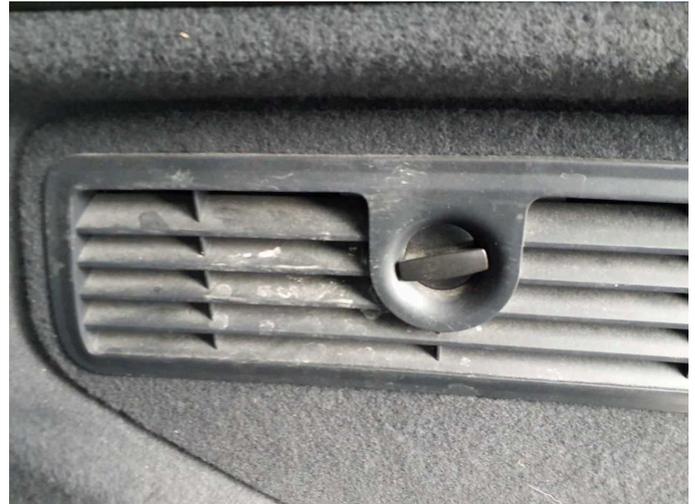
Beschädigung 1: Interieur: Innenraum - verschmutzt - reinigen

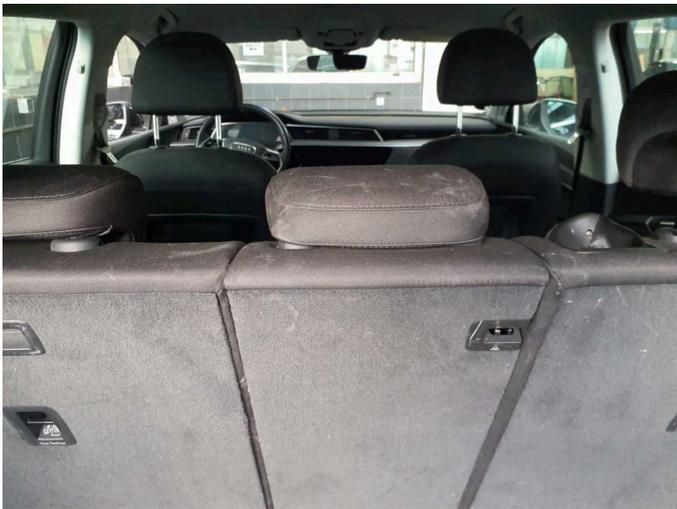
Beschädigung 1: Interieur: Innenraum - verschmutzt - reinigen

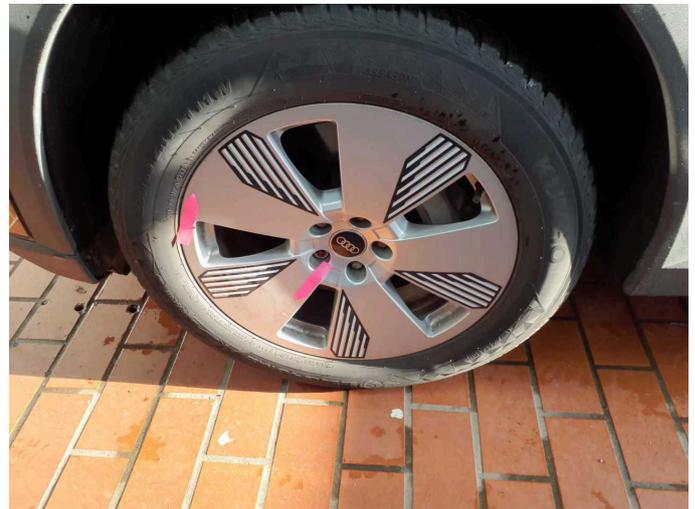
Beschädigung 2: Rad/Reifen: Leichtmetallfelge vorn links - Kratzer - lackieren

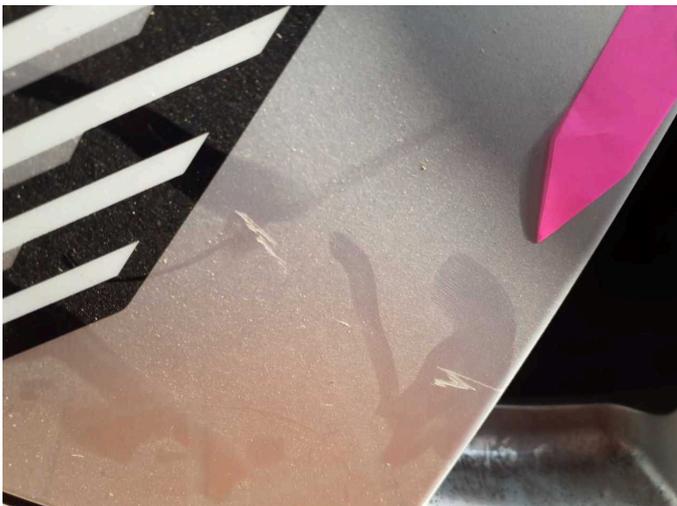
Beschädigung 2: Rad/Reifen: Leichtmetallfelge vorn links - Kratzer - lackieren

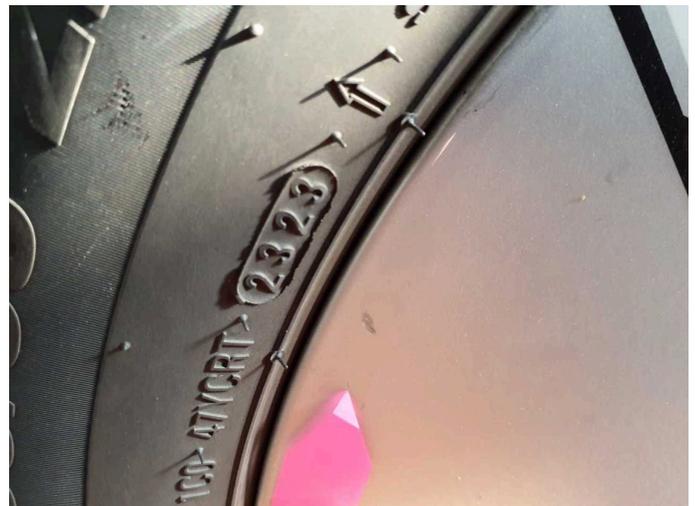
Beschädigung 2: Rad/Reifen: Leichtmetallfelge vorn links - Kratzer - lackieren

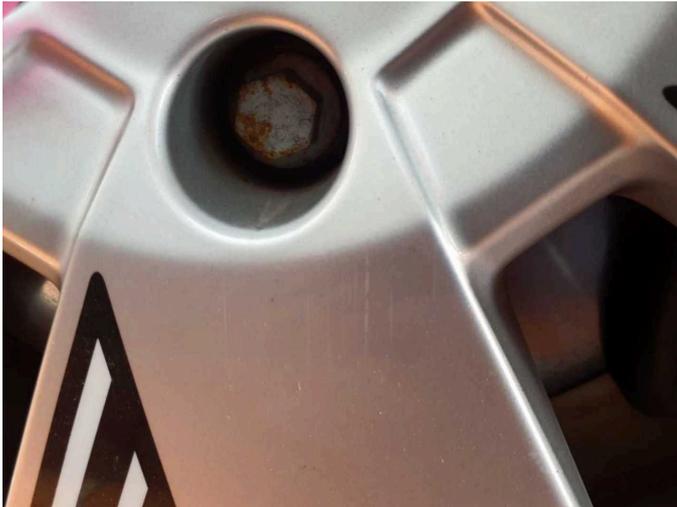
Beschädigung 2: Rad/Reifen: Leichtmetallfelge vorn links - Kratzer - lackieren

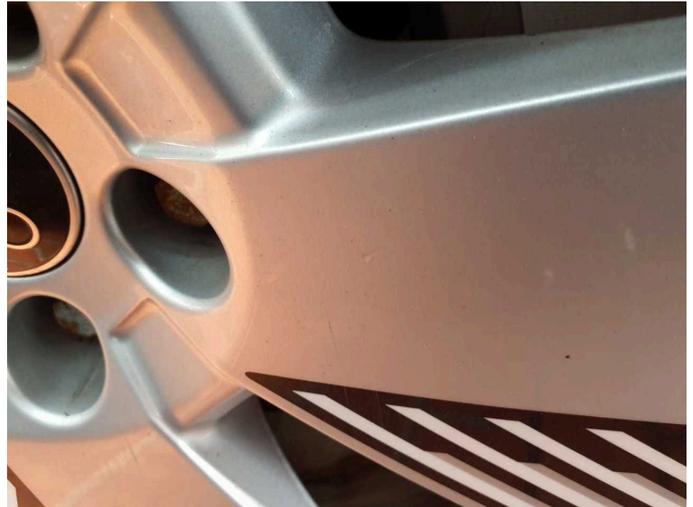
Beschädigung 2: Rad/Reifen: Leichtmetallfelge vorn links - Kratzer - lackieren

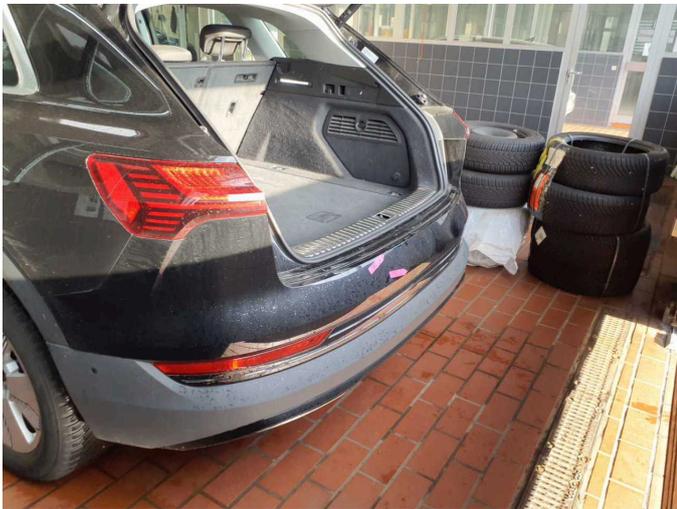
Beschädigung 3: Stossfänger hinten: Stossfänger hinten - verkratzt / verschürft - lackieren

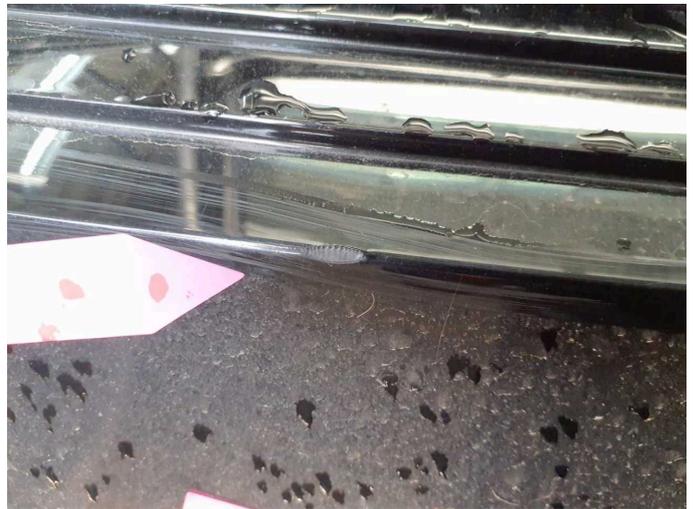
Beschädigung 3: Stossfänger hinten: Stossfänger hinten - verkratzt / verschürft - lackieren

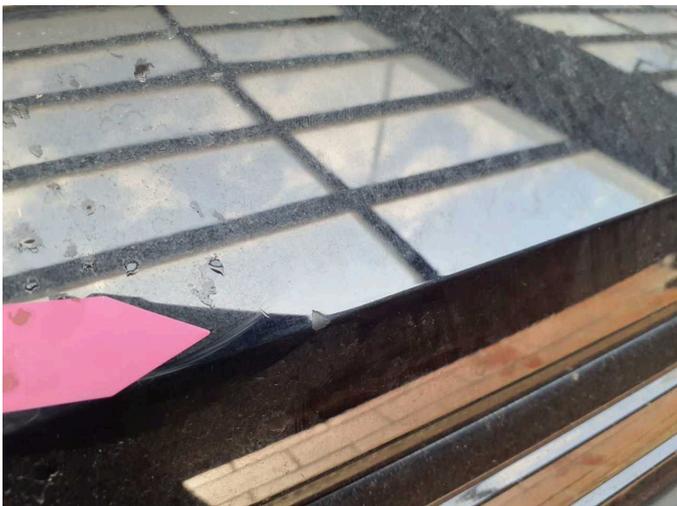
Beschädigung 3: Stossfänger hinten: Stossfänger hinten - verkratzt / verschürft - lackieren

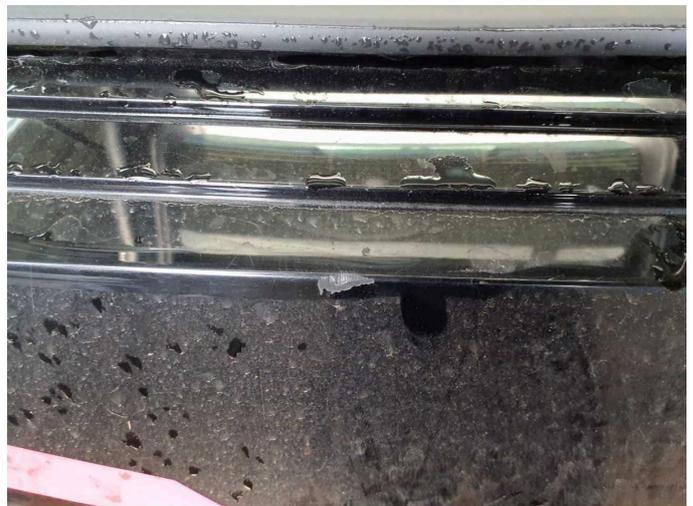
Beschädigung 3: Stossfänger hinten: Stossfänger hinten - verkratzt / verschürft - lackieren

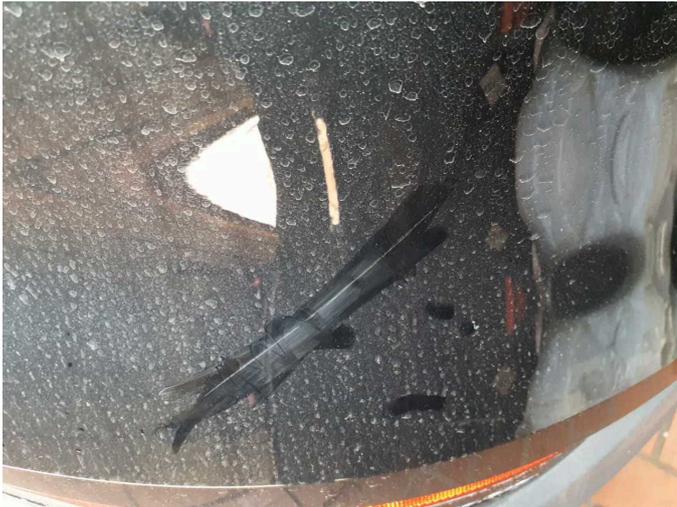
Beschädigung 3: Stossfänger hinten: Stossfänger hinten - verkratzt / verschürft - lackieren

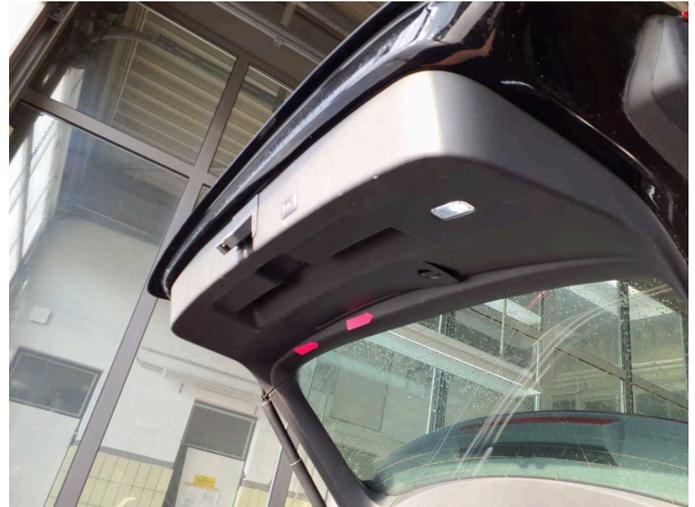
Nr.	Bauteilgruppe	Beschreibung
1	Verkleidungen/ Abdeckungen	Kofferraumverkleidung - verkratzt / verschürft - kein Abzug
2	Tür hinten links	Tür - Kratzer - kein Abzug

Gebrauchsspur 1: Verkleidungen/Abdeckungen: Kofferraumverkleidung - verkratzt / verschürft - kein Abzug

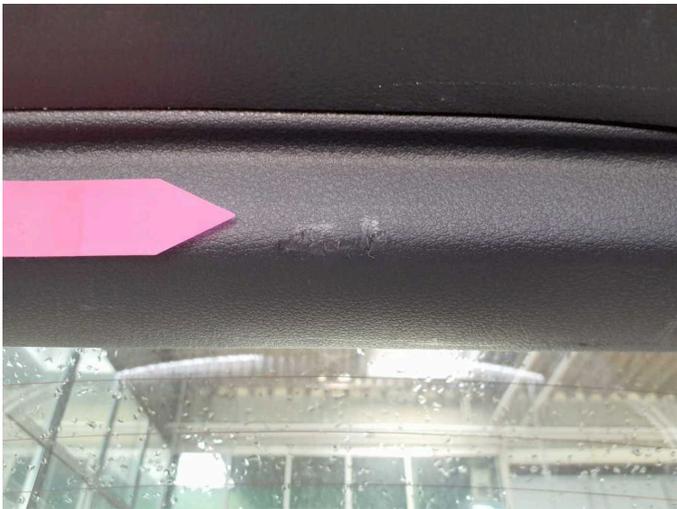
Gebrauchsspur 1: Verkleidungen/Abdeckungen: Kofferraumverkleidung - verkratzt / verschürft - kein Abzug

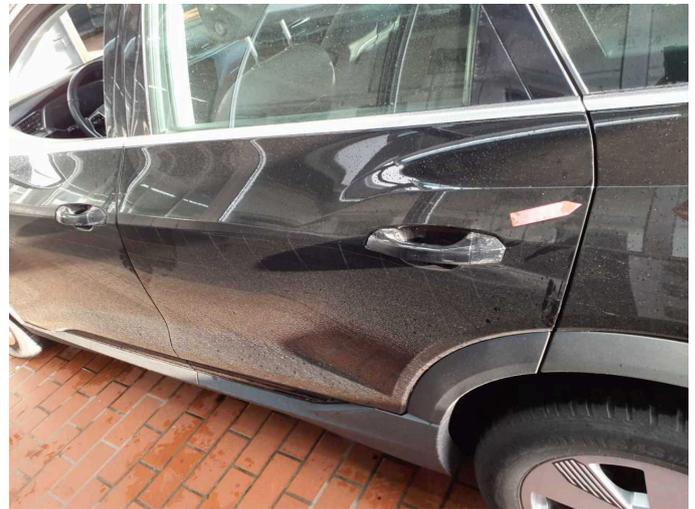
Gebrauchsspur 2: Tür hinten links: Tür - Kratzer - kein Abzug

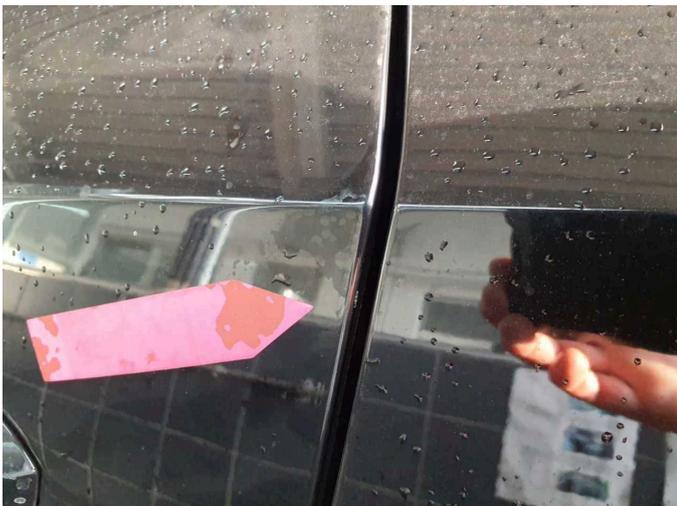
Gebrauchsspur 2: Tür hinten links: Tür - Kratzer - kein Abzug

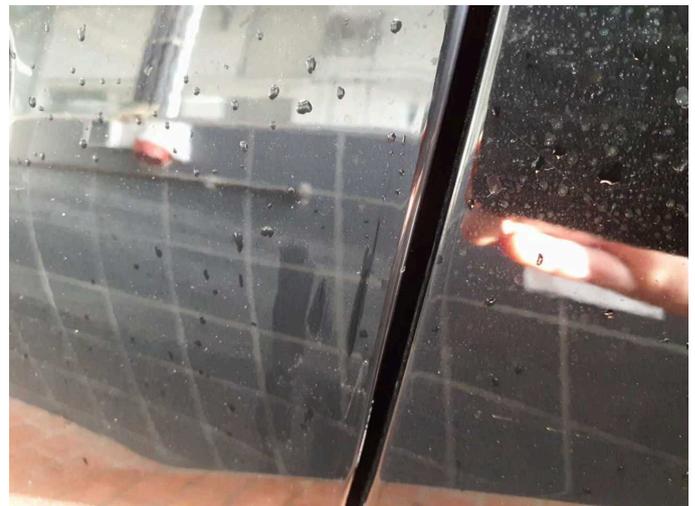
Gebrauchsspur 2: Tür hinten links: Tür - Kratzer - kein Abzug
