Zustandsbericht

- Protokoll der Fahrzeugbewertung -

Berichts-Nr: 7805324
vom: 25.02.2025

Fahrzeugkategorie:	Personenkraftwagen
Fahrzeugart:	Kombi
Hersteller:	Audi
Modell:	A4
HSN / TSN:	0588 / BNW
Erstzulassungsdatum:	10.02.2022
Laufleistung:	37.904 km
Farbe:	Mythoschwarz Metallic
Farbe Dach:	Mythoschwarz Metallic
Antriebsart:	Frontantrieb
Motorisierung/Kraftstoff:	Benzin
Hubraum:	2.000 ccm
Leistung:	110 kW (150 PS)
Fahrzeuglänge:	4.762 mm
Fahrzeughöhe:	1.428 mm
Fahrzeugbreite:	1.847 mm
Zulässiges Gesamtgewicht:	2.090 kg
Radstand:	2.820 mm
Anzahl Achsen:	2
Zylinder:	4
Schadstoffklasse:	Euro 6
Anzahl Türen:	4
Anzahl Sitze:	5
Getriebe:	Automatik 7-Gang
Polsterart:	Stoff
Interieurfarbe:	schwarz-schwarz/schwarz-schwarz/schwarz/titangrau
Anzahl vorhandene Schlüssel:	2

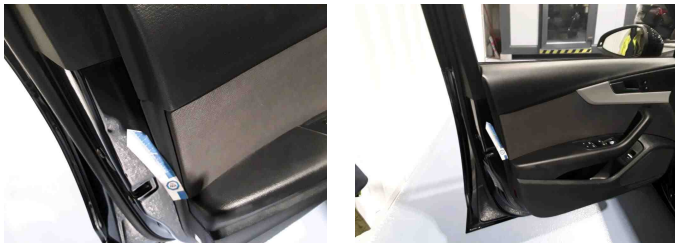
Nr	Bauteil	Schadensbeschreibung	Reparaturempfehlung
1	Tür vorne links	Delle(n)	Kalldrücken
2	Gurtschloß	Gebrochen	Ersetzen

1 - Tür vorne links - Delle(n) - Kaltdrücken

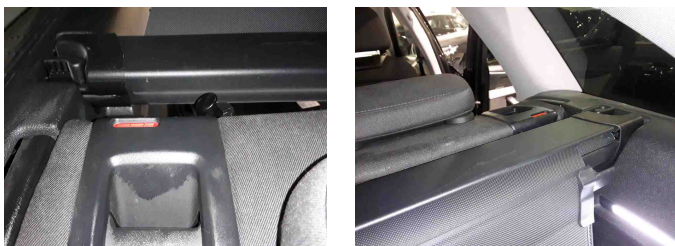
2 - Gurtschloß - Gebrochen - Ersetzen

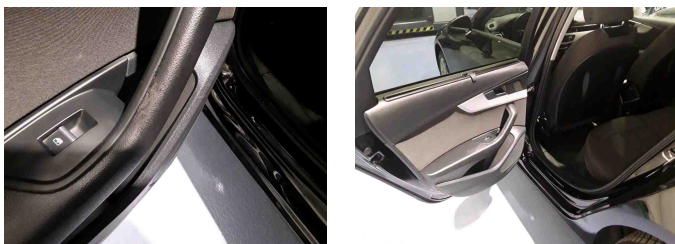
1 - Tür hinten links - Abrieb - Akzeptabel (Gebrauchsspur)

innen verkl.

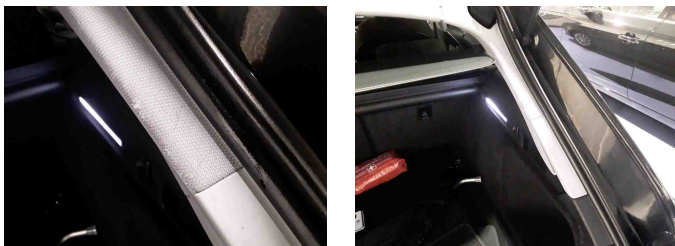
2 - Kofferraumverkleidung rechts - Verschlissen - Akzeptabel (Gebrauchsspur)
