Expertise

Protokollnummer: 38143765
Auftrags-Nr / Referenz: MW2220154-1
Besichtigungsdatum: 09.12.2024
Sachverständiger: Felix Köditz
Besichtigt durch: Alexander Sinne

Modell: Range Rover Evoque P300e S

Kennzeichen: F-JC11E

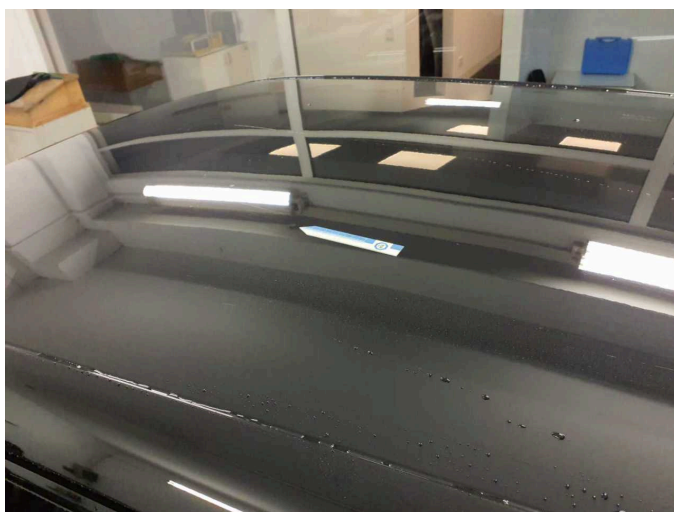
Beschädigung 1: Fahrzeugdach: Dach - Delle(n) - sanft instandsetzen

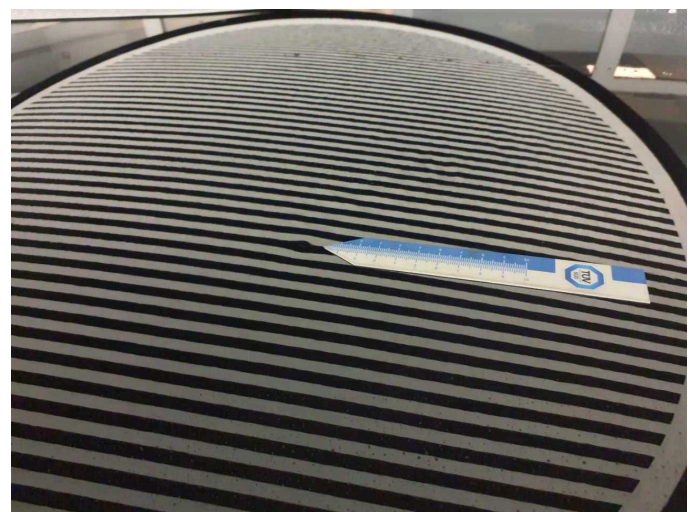
Beschädigung 1: Fahrzeugdach: Dach - Delle(n) - sanft instandsetzen

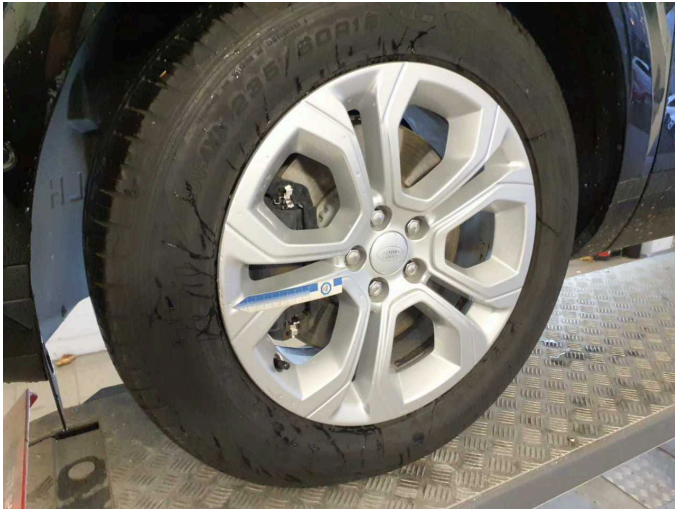
Beschädigung 2: Rad/Reifen: Leichtmetallfelge vorn links - verkratzt / verschürft - Wertminderung

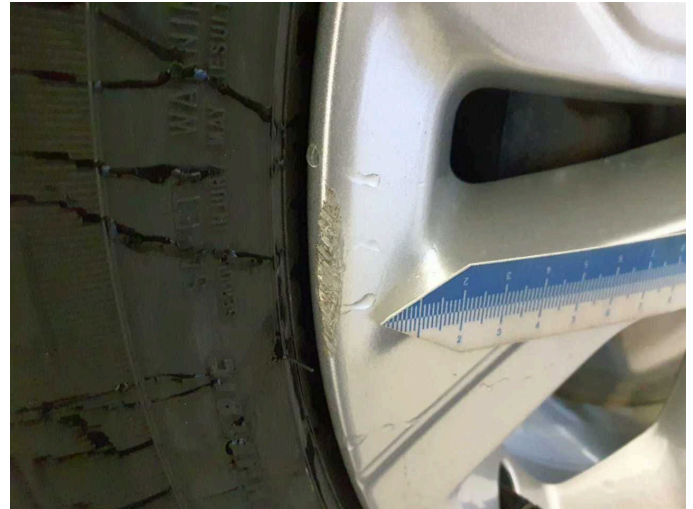
Beschädigung 2: Rad/Reifen: Leichtmetallfelge vorn links - verkratzt / verschürft - Wertminderung

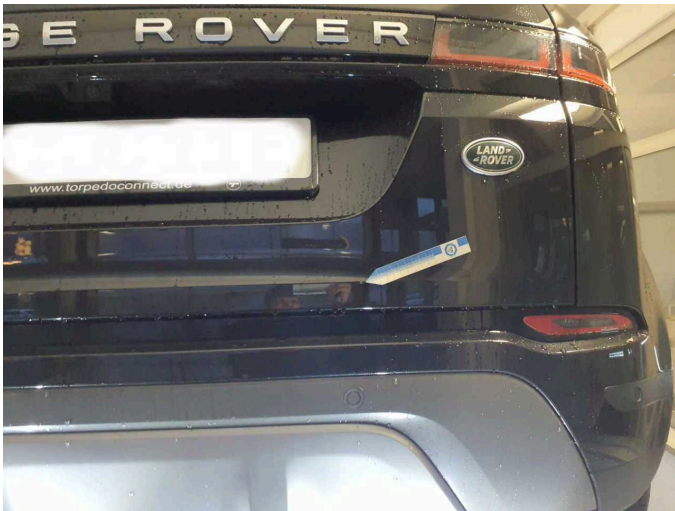
Beschädigung 3: Heckklappe/-tür: Heckklappe - Kratzer - Smart Repair

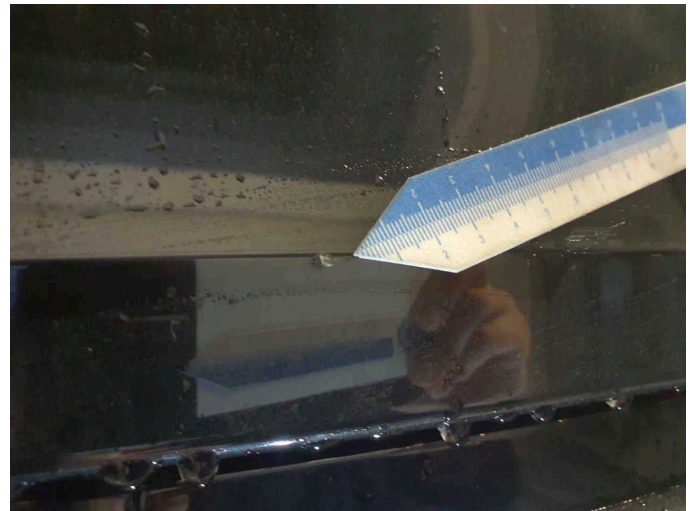
Beschädigung 3: Heckklappe/-tür: Heckklappe - Kratzer - Smart Repair

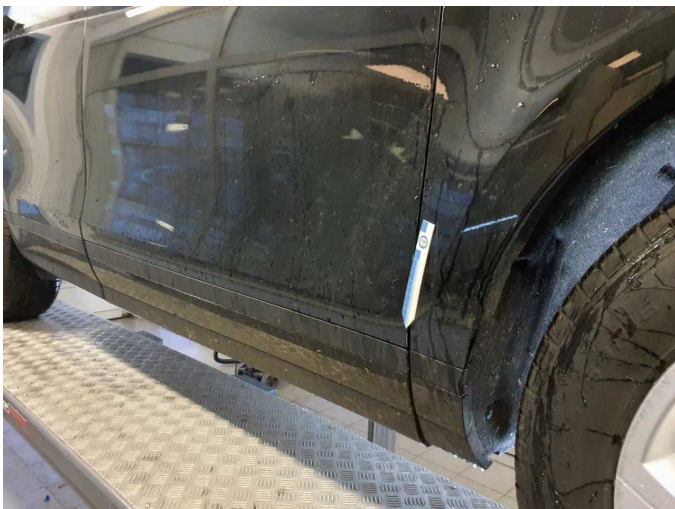
Beschädigung 4: Tür vorn rechts: Tür - Kratzer - Smart Repair

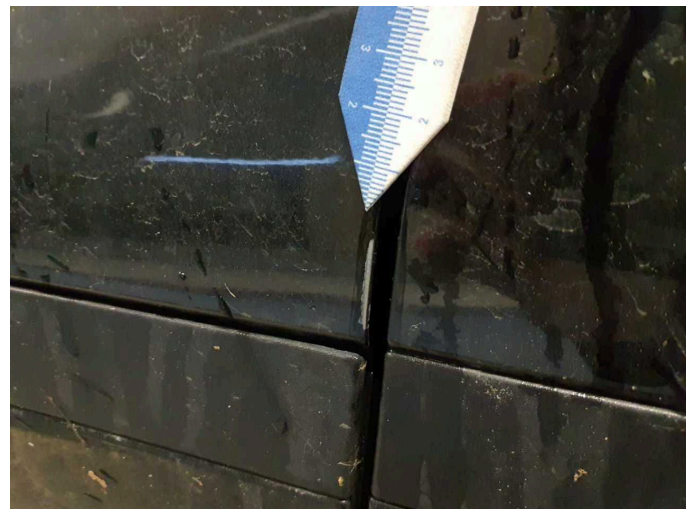
Beschädigung 4: Tür vorn rechts: Tür - Kratzer - Smart Repair

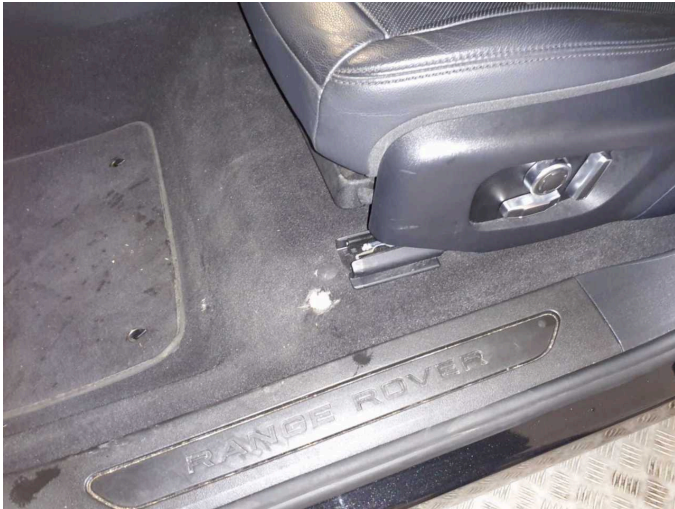
Beschädigung 5: Verkleidungen/Abdeckungen: Teppichboden vorn links - gebrochen / gerissen - erneuern

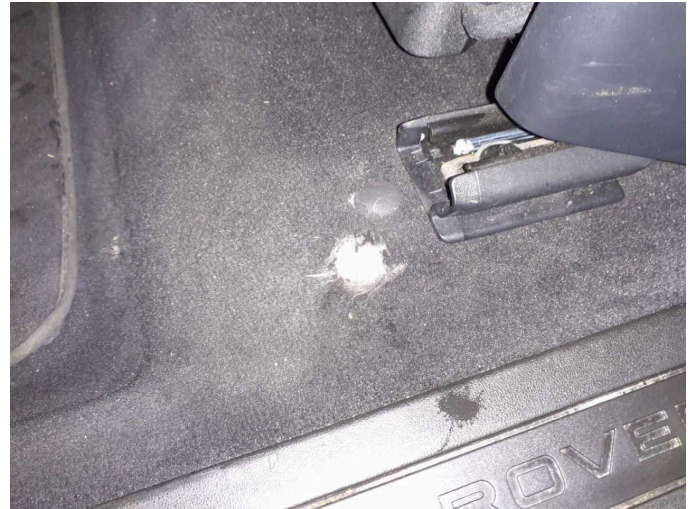
Beschädigung 5: Verkleidungen/Abdeckungen: Teppichboden vorn links - gebrochen / gerissen - erneuern

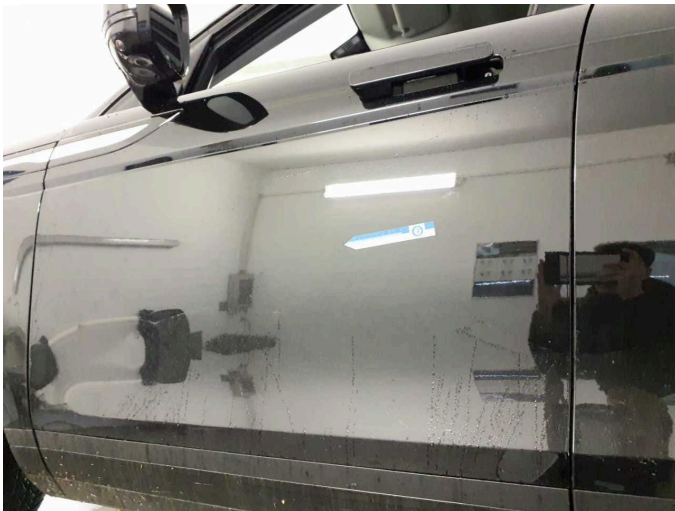
Beschädigung 6: Tür vorn links: Tür - verkratzt / verschürft - lackieren

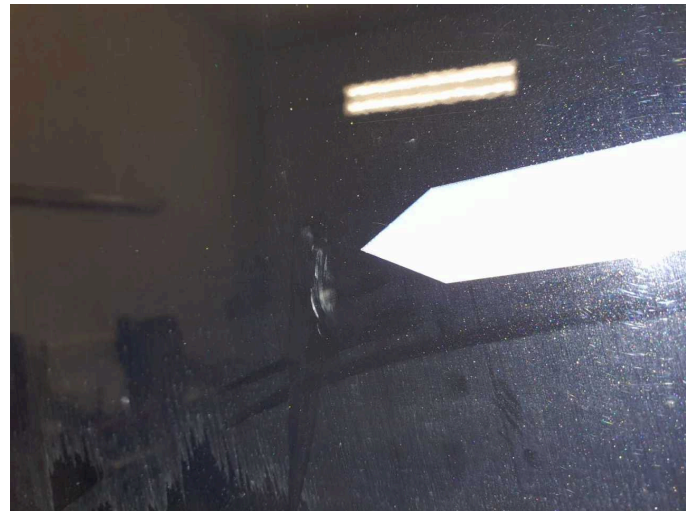
Beschädigung 6: Tür vorn links: Tür - verkratzt / verschürft - lackieren

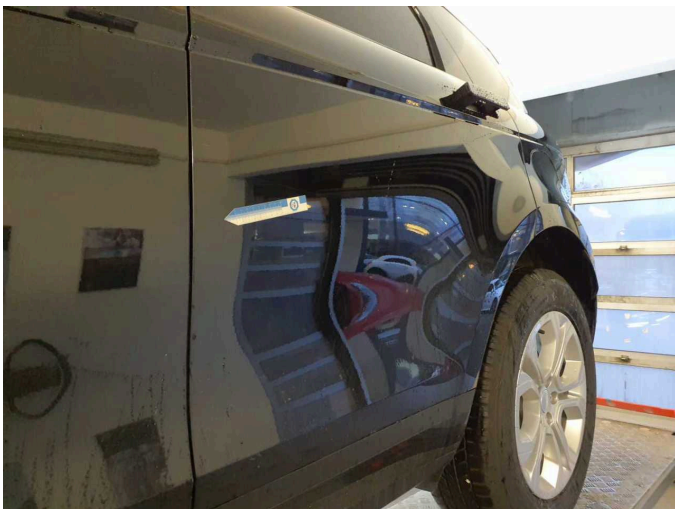
Beschädigung 7: Tür hinten links: Tür - Delle / Lackschaden - instandsetzen und lackieren

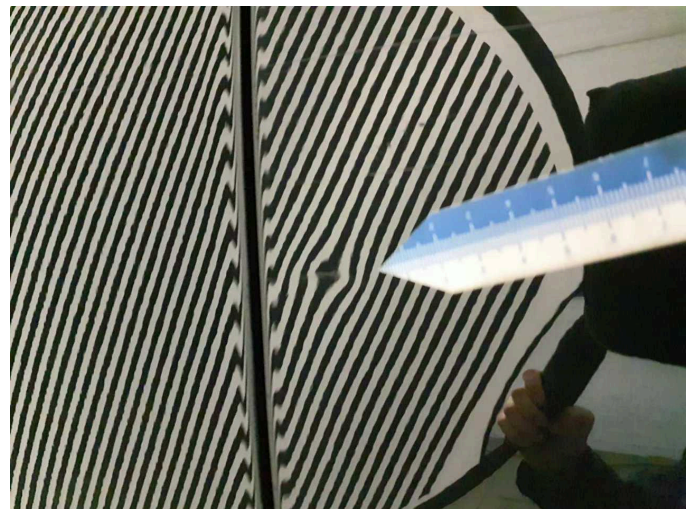
Beschädigung 7: Tür hinten links: Tür - Delle / Lackschaden - instandsetzen und lackieren

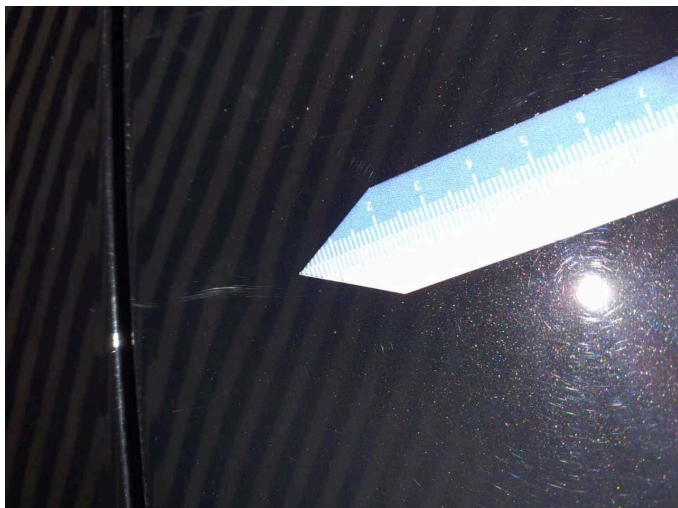
Beschädigung 7: Tür hinten links: Tür - Delle / Lackschaden -
instandsetzen und lackieren
