» Übersicht

Auftrags-Nr: 1001795886
Besichtigt am: 09.01.2025 12:14
Berichts-Nr: 7557108
FIN: TMBJW7NP4N7011423

» Wertmindernde Faktoren

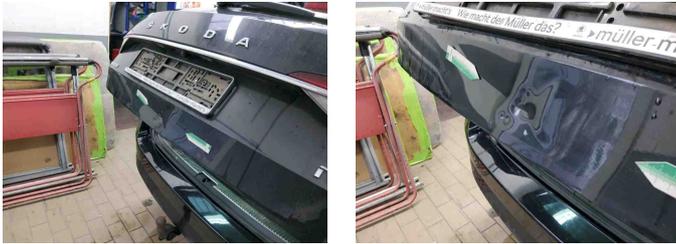
1 - Heckklappe - Delle(n) und Kratzer - Instandsetzen + lackieren (teilweise)

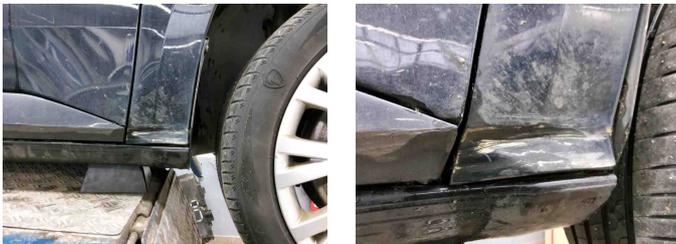
3 - Kotflügel vorne rechts - Delle(n) und Kratzer - Instandsetzen + lackieren

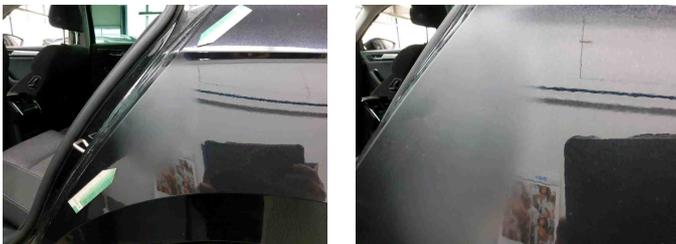
4 - Seitenwand hinten links - Instandsetzung nicht sach-/fachgerecht - Lackieren

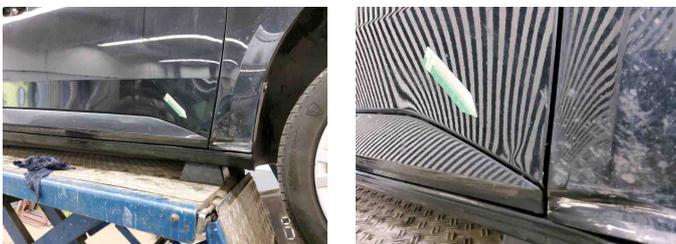
5 - Tür vorne rechts - Delle(n) - Instandsetzen + lackieren
