WAUZZZ4G9EN100940

Halter		Besichtigungszustand	bedingt: Licht/Nässe/Schmutz
Kennzeichen		Laufleistung (abgelesen)	303.027 km
Hersteller	Audi	Restlauf bis Service	1.200 km
Typ/Modell	A6 Avant	HU (Abgelesen aus ZBI)	02/2025
Fahrgestellnummer	WAUZZZ4G9EN100940	Leistung / Hubraum	180 kW / 2.967 ccm
Erstzulassung	27.01.2014	Polster/Farbe	Alcantara/Leder / Schwarz
Letzte Wartung	06/2024, 279.119 km	Lackierung	Schwarz
Kraftstoffart	Diesel	Getriebe	Automatik

Zustandsbericht

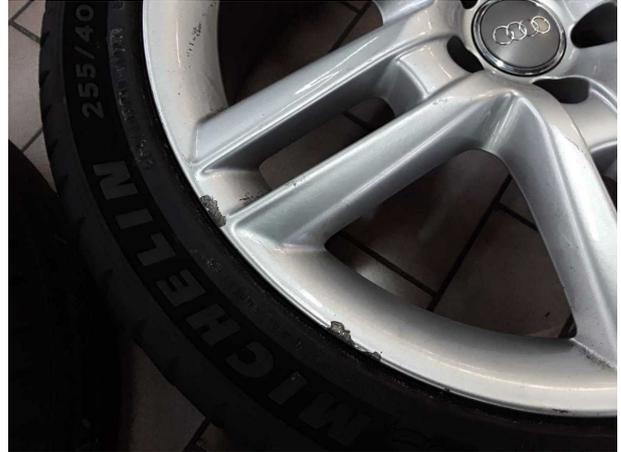
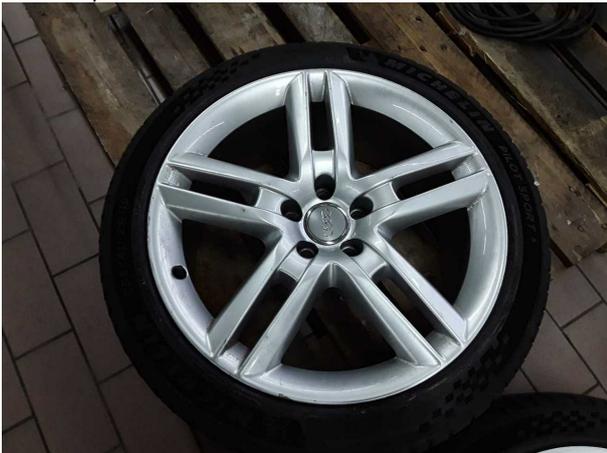
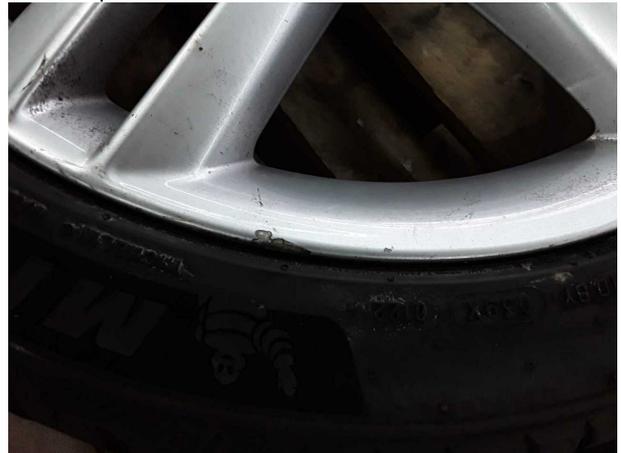
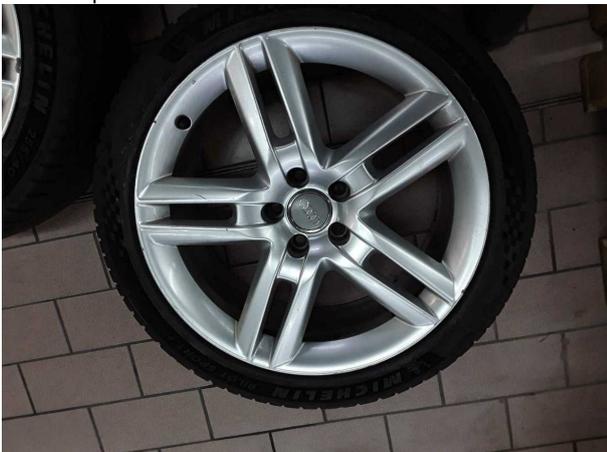
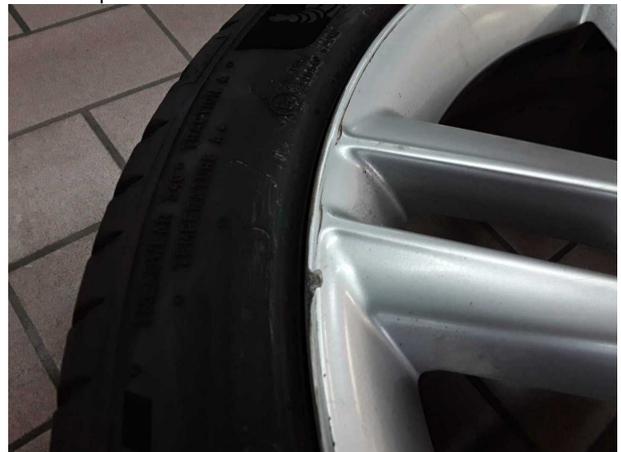
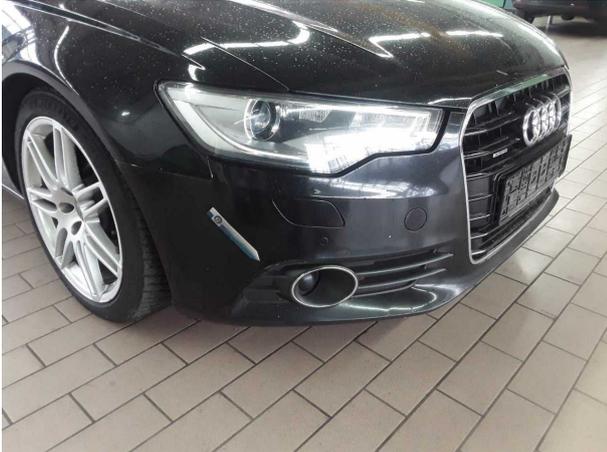
Beschädigung #1: 2.Radsatz: 3 Leichtmetallfelgen - Kratzer - Smart Repair

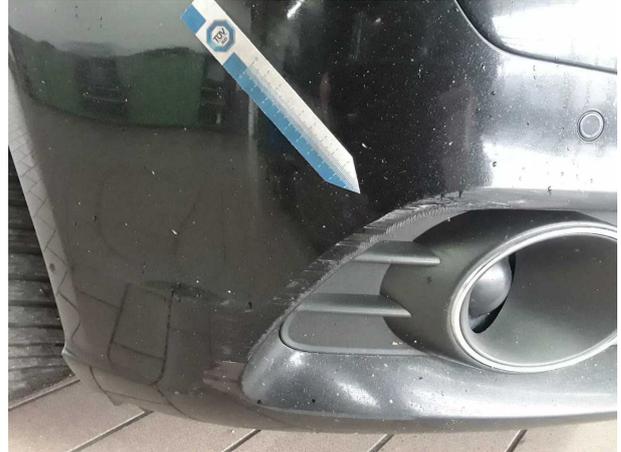
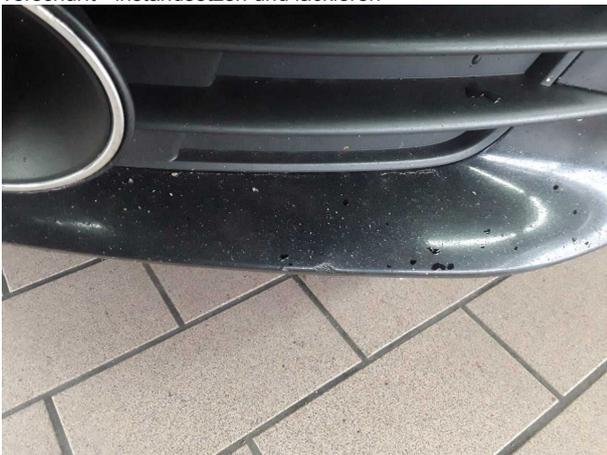
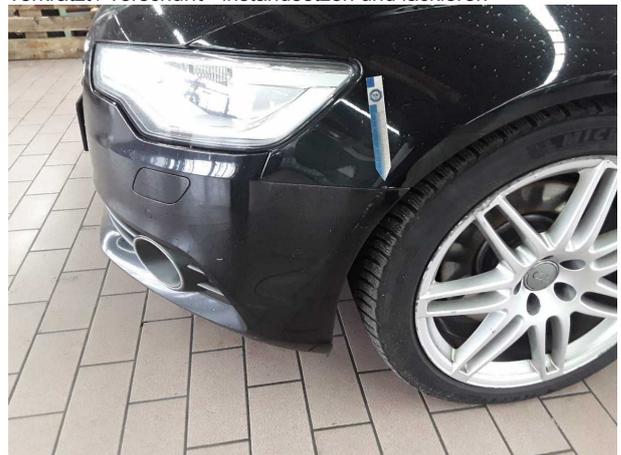
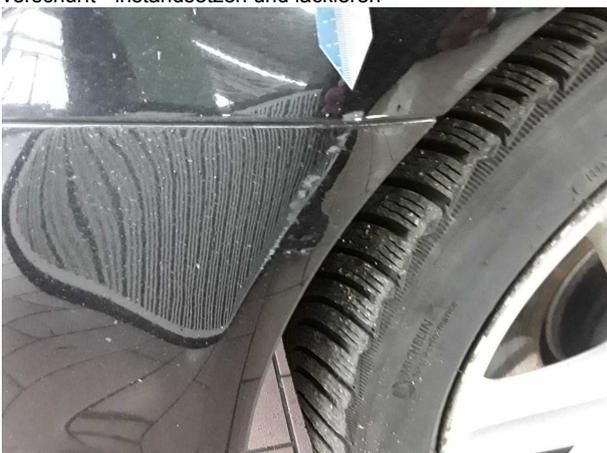
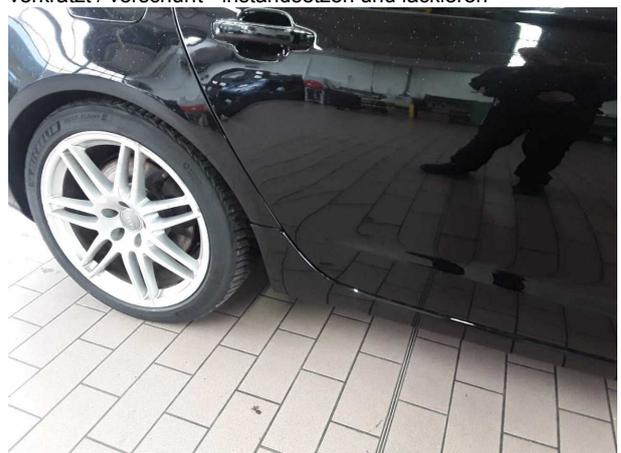
Beschädigung #3: Stossfänger vorn: Stossfänger vorn - verkratzt / verschürft - instandsetzen und lackieren

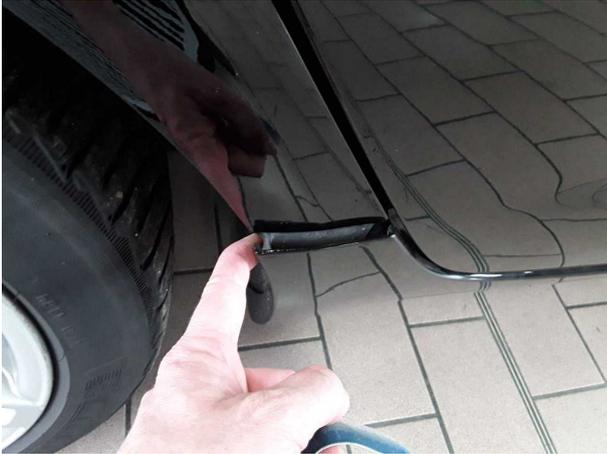
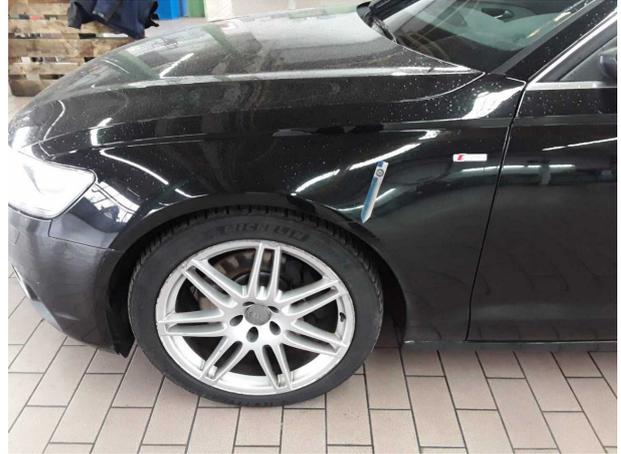
Beschädigung #4: Schweller rechts: Verkleidung - lose - instandsetzen

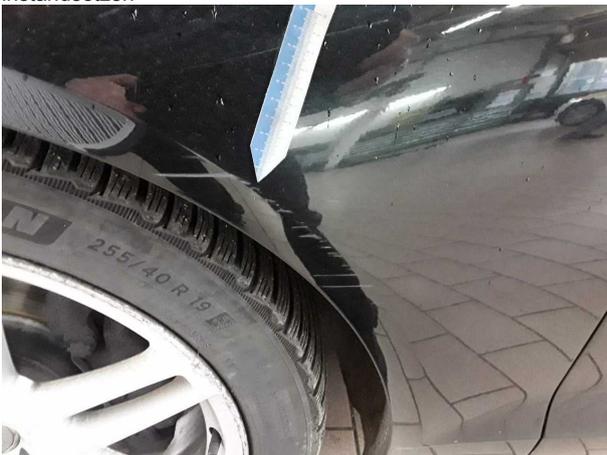
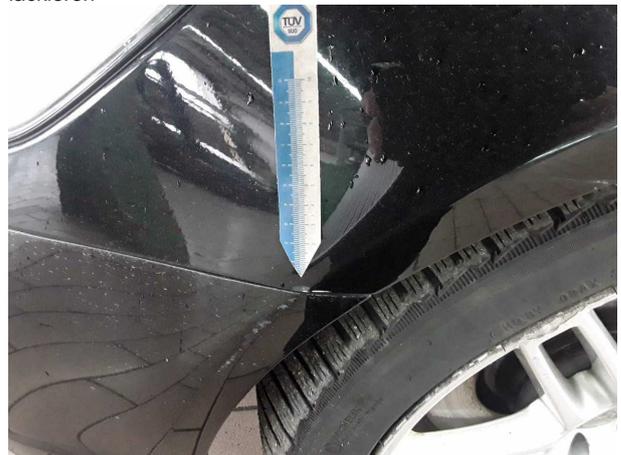
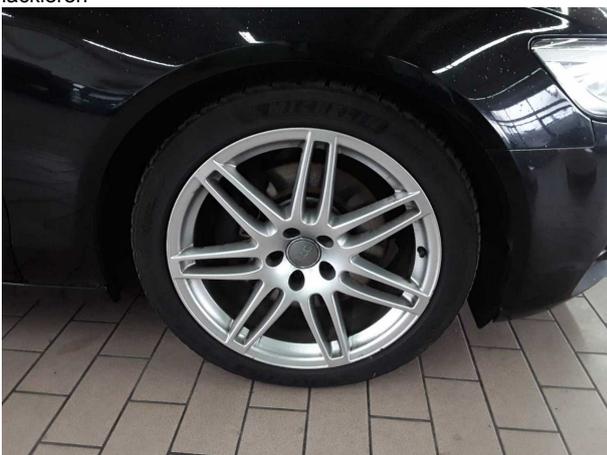
Beschädigung #5: Kotflügel links: Kotflügel links - Kratzer - lackieren

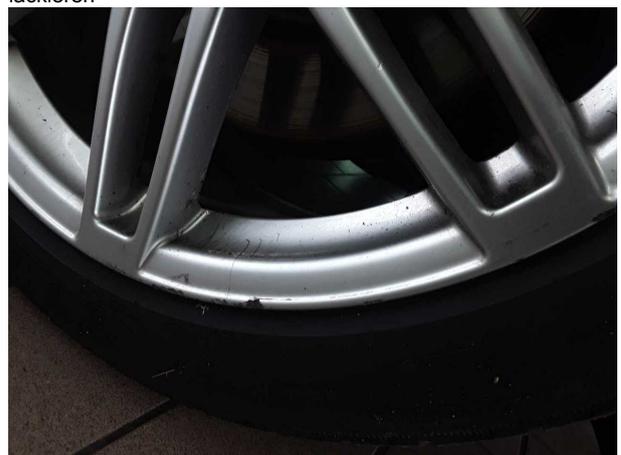
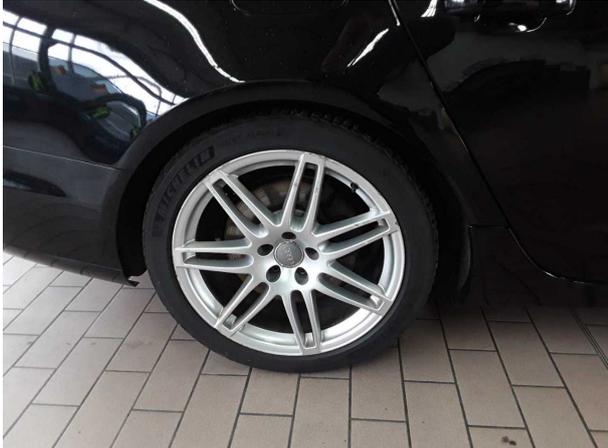
Beschädigung #6: Rad/Reifen: Leichtmetallfelge vorn rechts - verkratzt / verschürft - instandsetzen und lackieren

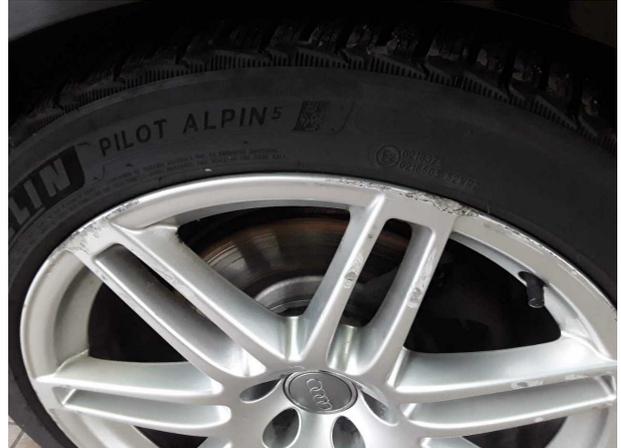
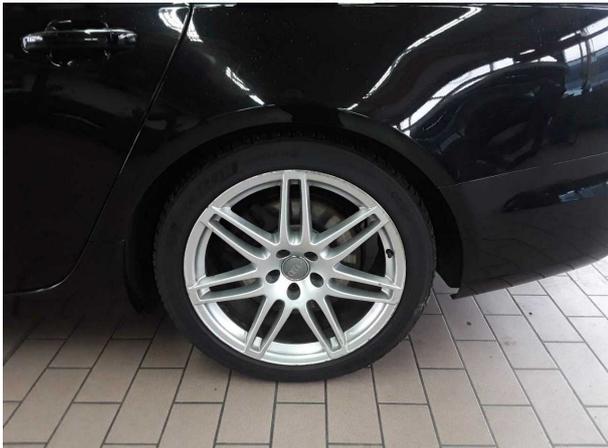
Beschädigung #7: Rad/Reifen: Leichtmetallfelge hinten rechts - verkratzt / verschürft - instandsetzen und lackieren

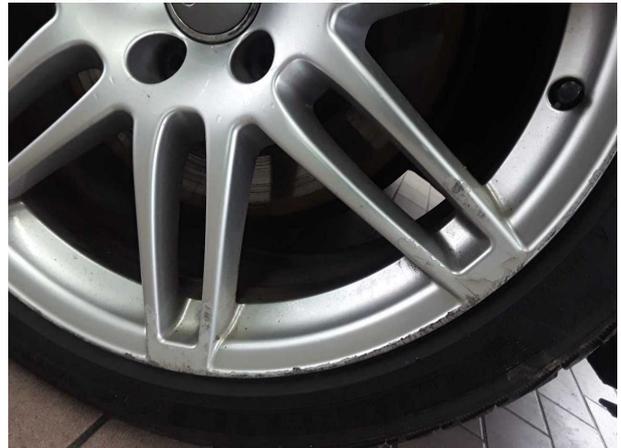
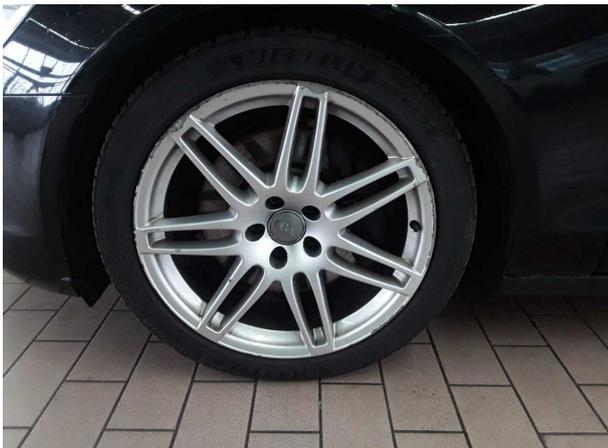
Beschädigung #8: Rad/Reifen: Leichtmetallfelge hinten links - verkratzt / verschürft - lackieren

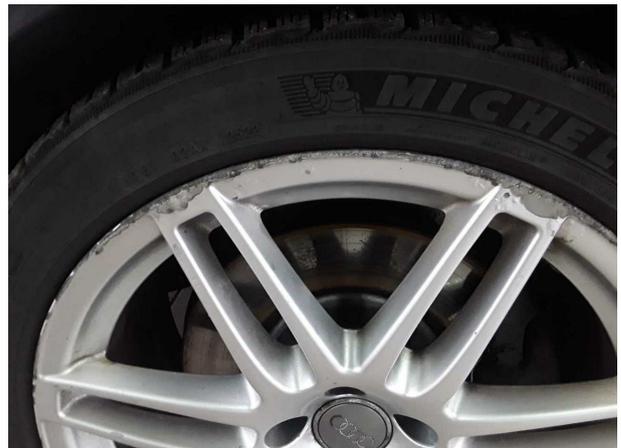
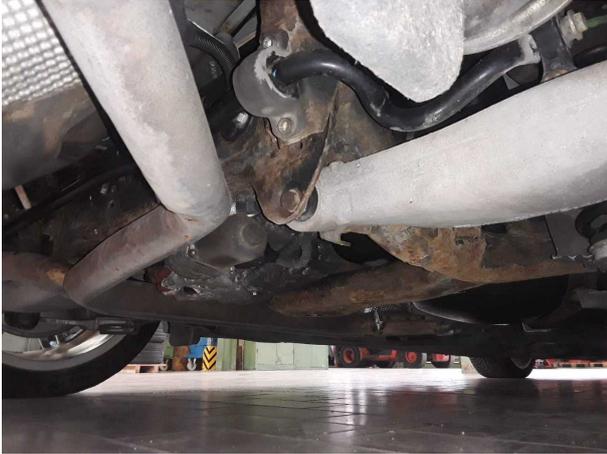
Beschädigung #9: Rad/Reifen: Leichtmetallfelge vorn links - verkratzt / verschürft - instandsetzen und lackieren

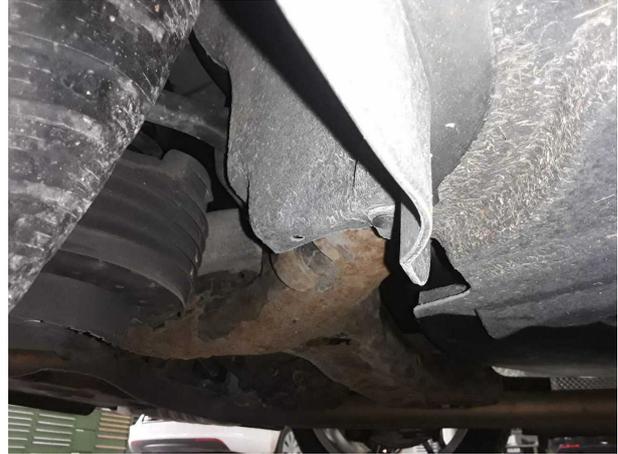
Beschädigung #10: Hinterachse: Achsträger - Korrosion - erneuern

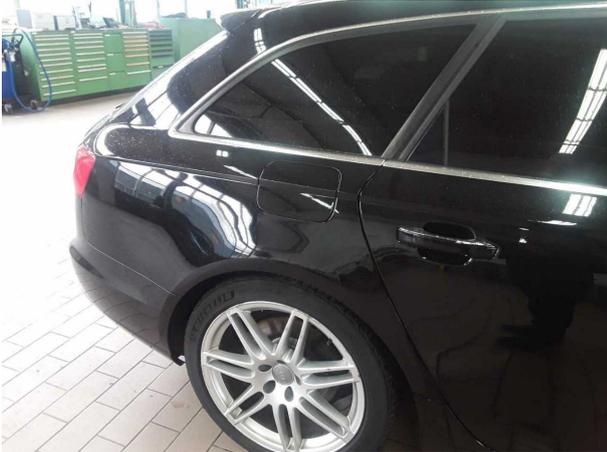
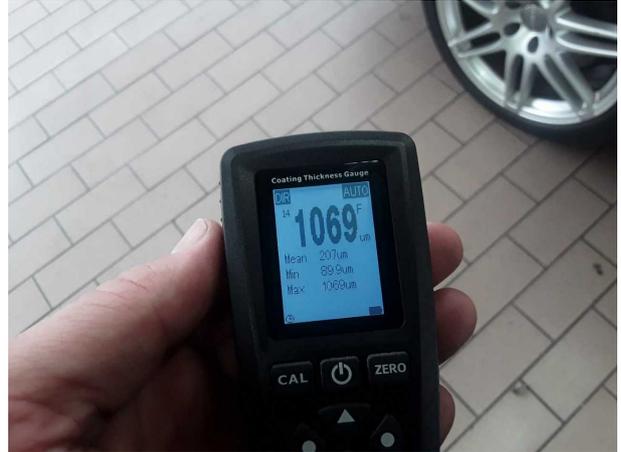
Nachlackierung 1: Seitenwand rechts

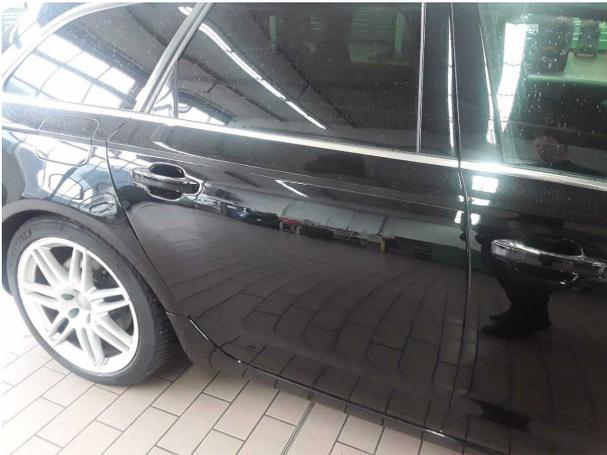
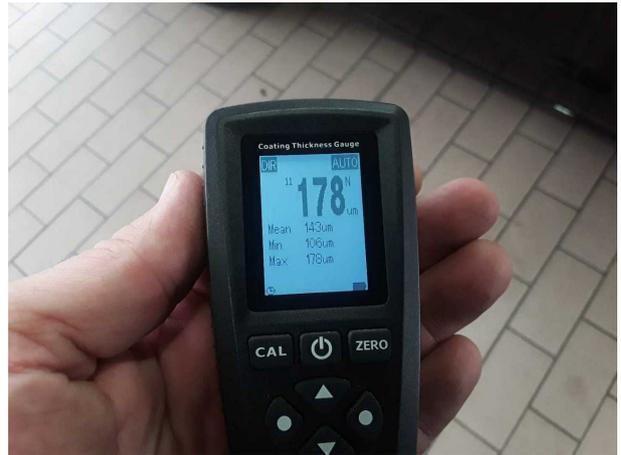
Nachlackierung 2: Tür hinten rechts

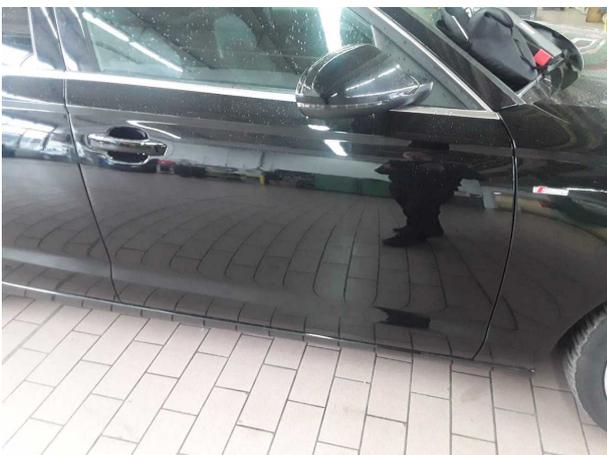
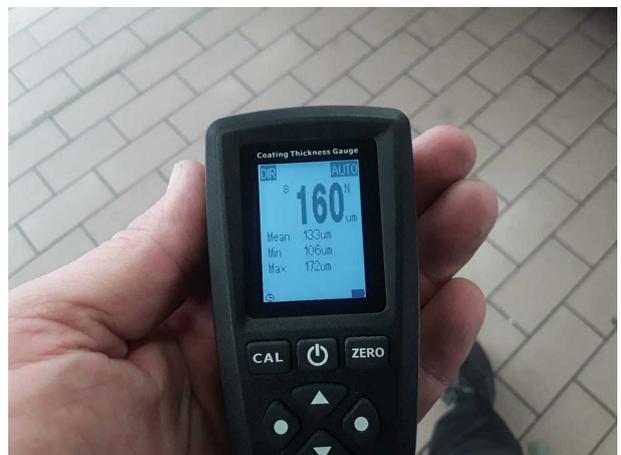
Nachlackierung 3: Tür vorne rechts
