Zustandsbericht

Berichts-Nr: 7709632
vom: 06.02.2025

Fahrzeugkategorie:	Personenkraftwagen
Fahrzeugart:	SUV
Hersteller:	Audi
Modell:	Q2
HSN / TSN:	0588 / BOM
Erstzulassungsdatum:	27.01.2023
Laufleistung:	37.179 km
Farbe:	Florettsilber Metallic
Farbe Dach:	Florettsilber Metallic
Antriebsart:	Frontantrieb
Motorisierung/Kraftstoff:	Benzin
Hubraum:	1.500 ccm
Leistung:	110 kW (150 PS)
Fahrzeuglänge:	4.208 mm
Fahrzeughöhe:	1.508 mm
Fahrzeugbreite:	1.794 mm
Zulässiges Gesamtgewicht:	1.815 kg
Radstand:	2.601 mm
Anzahl Achsen:	2
Zylinder:	4
Schadstoffklasse:	Euro 6
Anzahl Türen:	4
Anzahl Sitze:	5
Getriebe:	Automatik 7-Gang
Polsterart:	Stoff
Interieurfarbe:	schwarz-schwarz/schwarz-schwarz/schwarz/titangrau
Anzahl vorhandene Schlüssel:	2

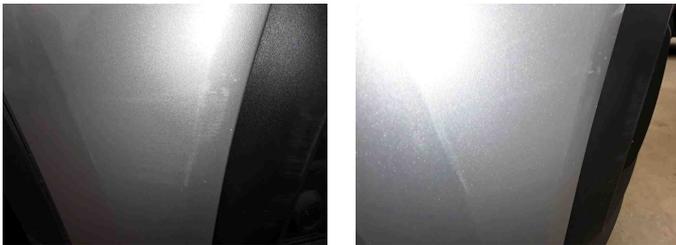
2 - Stoßfänger vorne - Kratzer - Smart Repair

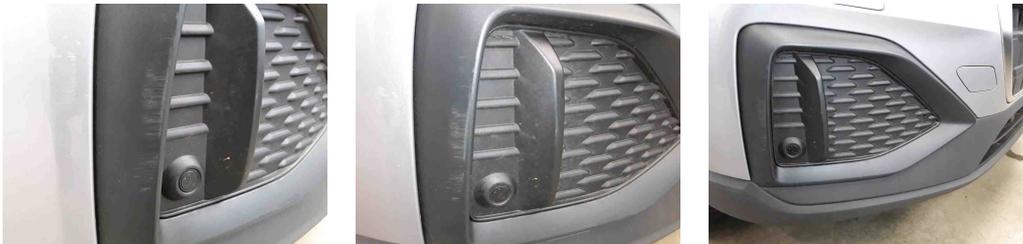
3 - Stoßfängergitter vorne rechts - Abrieb - Ersetzen

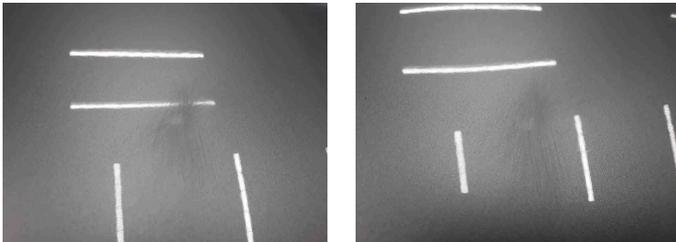
4 - Motorhaube - Kratzer - Auslegen + Polieren

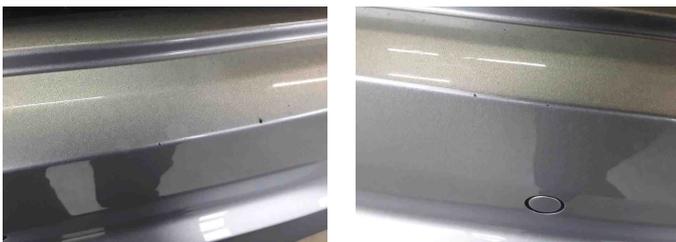
1 - Stoßfänger hinten - Kratzer - Akzeptabel (Gebrauchsspur)
