Zustandsbericht

Besichtigungsort: Klinikum Augsburg / Parkplatz P1
Stenglinstr. 2
86156 Augsburg
Deutschland

Kunde: APCOA Deutschland GmbH
Luffrachtzentrum 605/6 Ebene 6
70629 Stuttgart

Besichtigungstermin: 10.03.2025

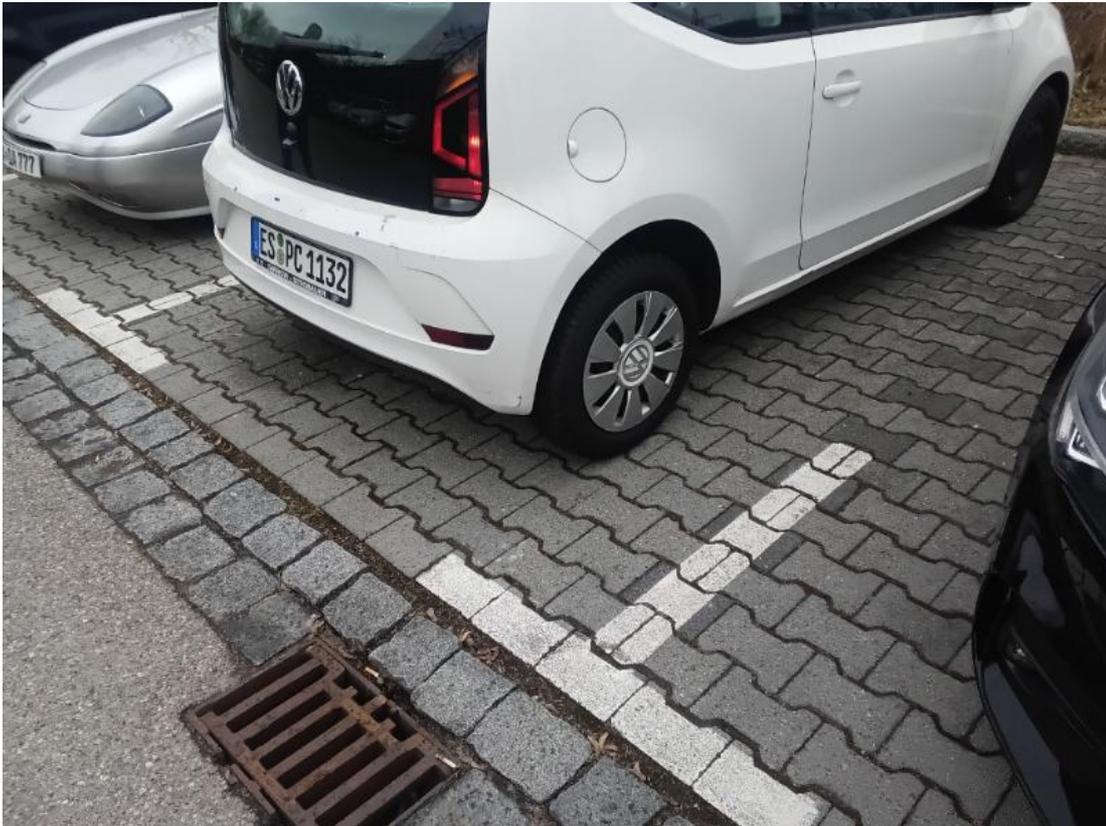
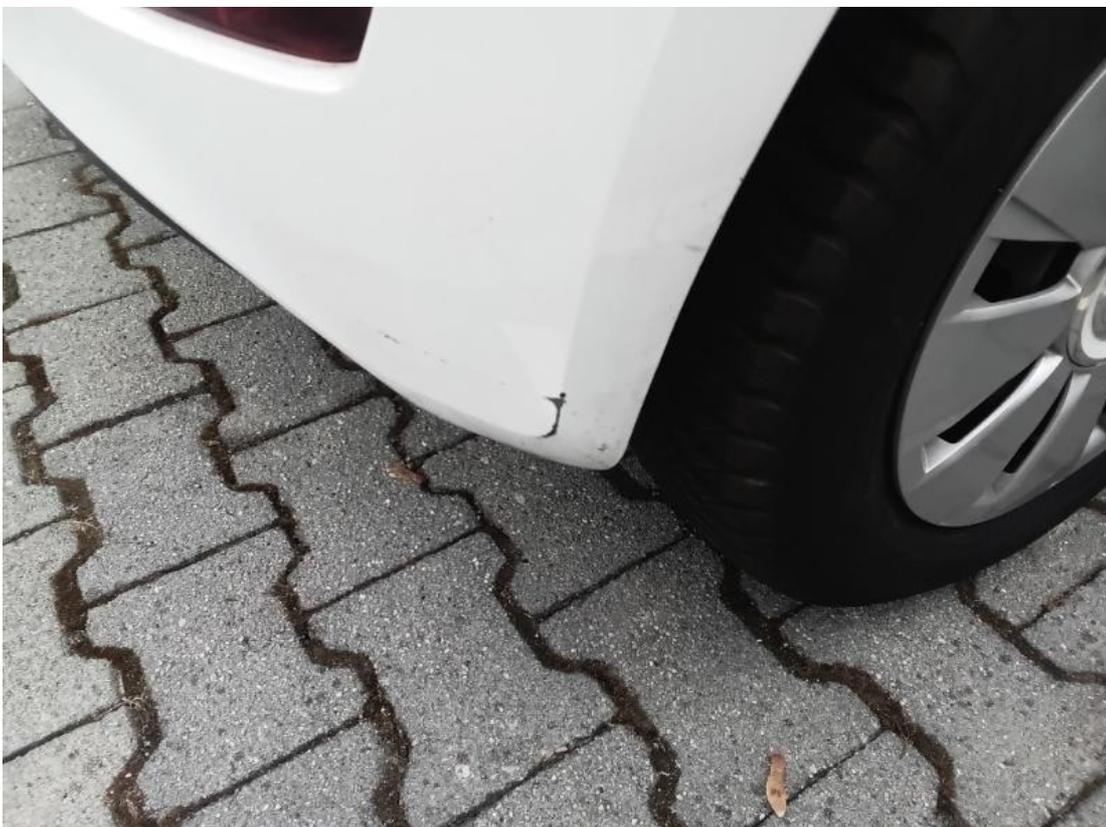
1. Heckverkleidung - Lackbeschädigung

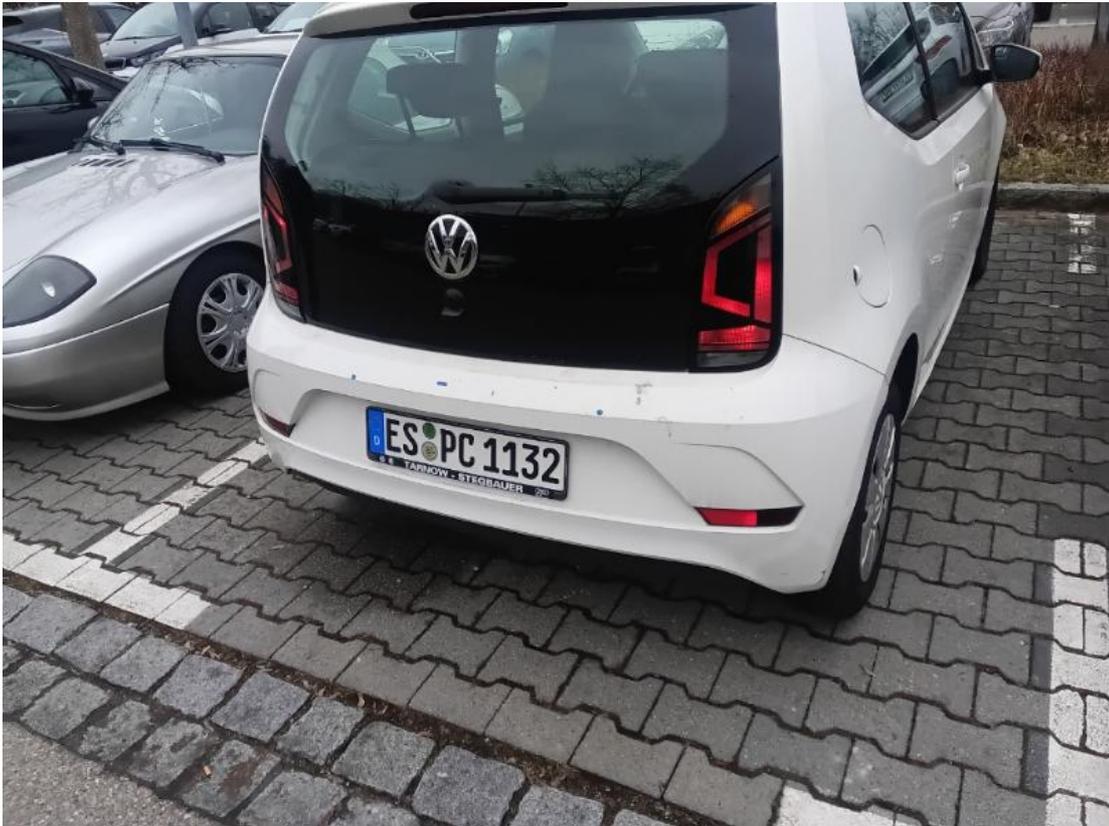
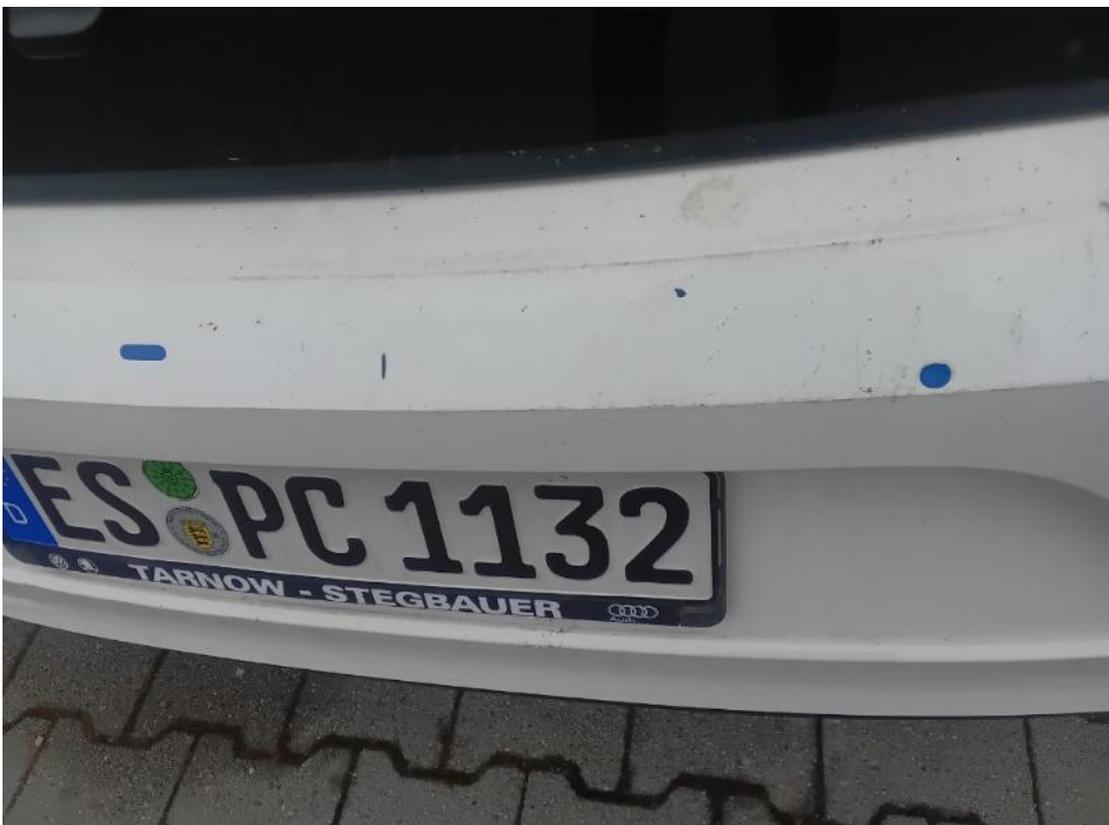
2. Heckblende - Klebereste

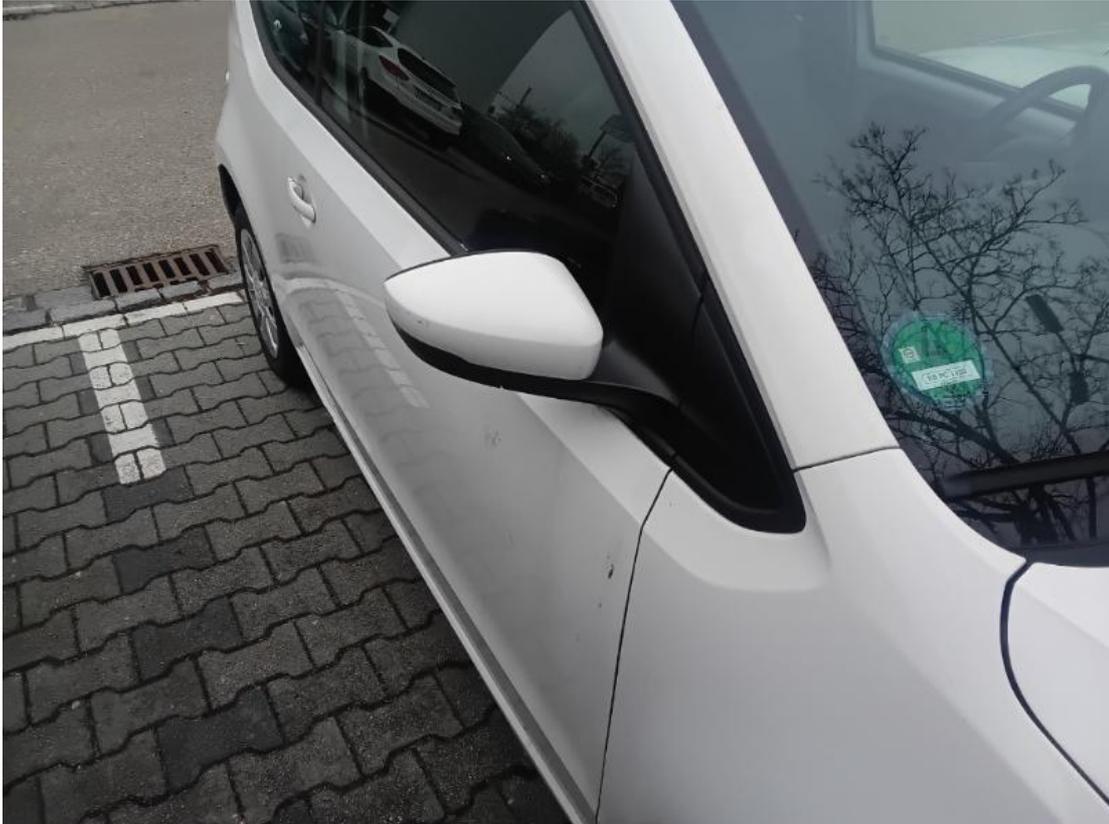
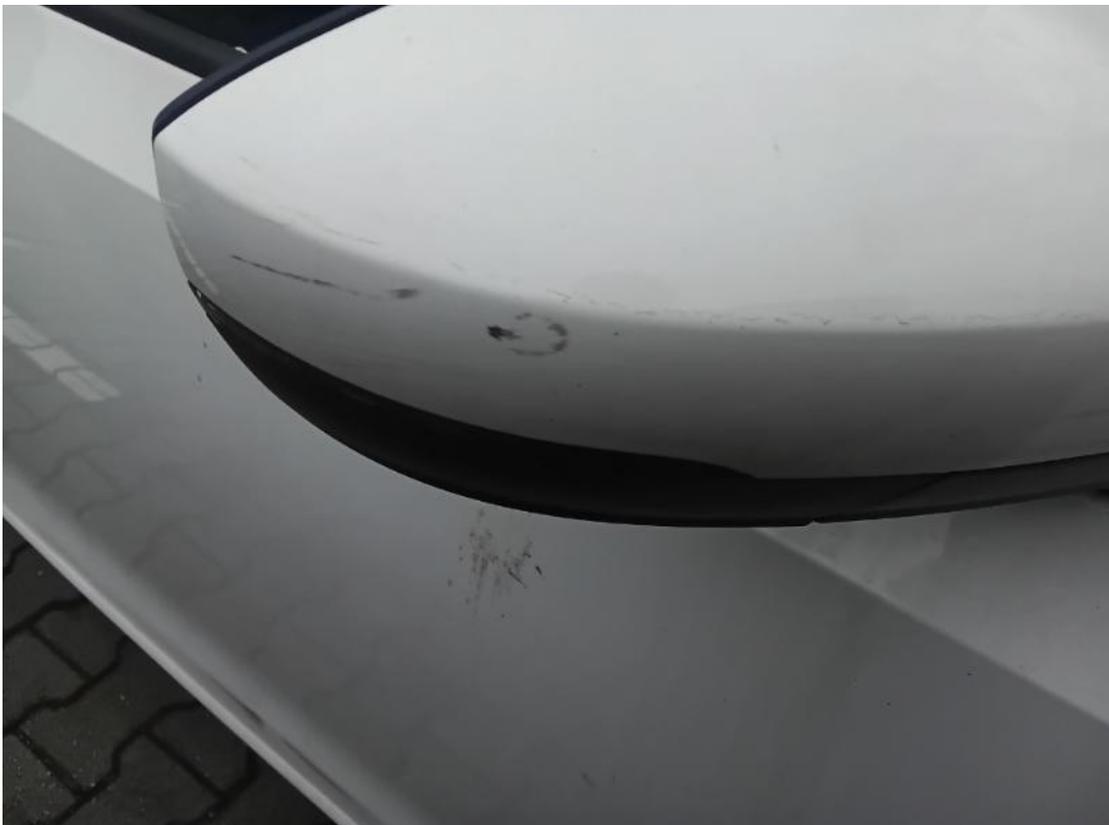
3. Spiegelgehäuse rechts - Verkratzt

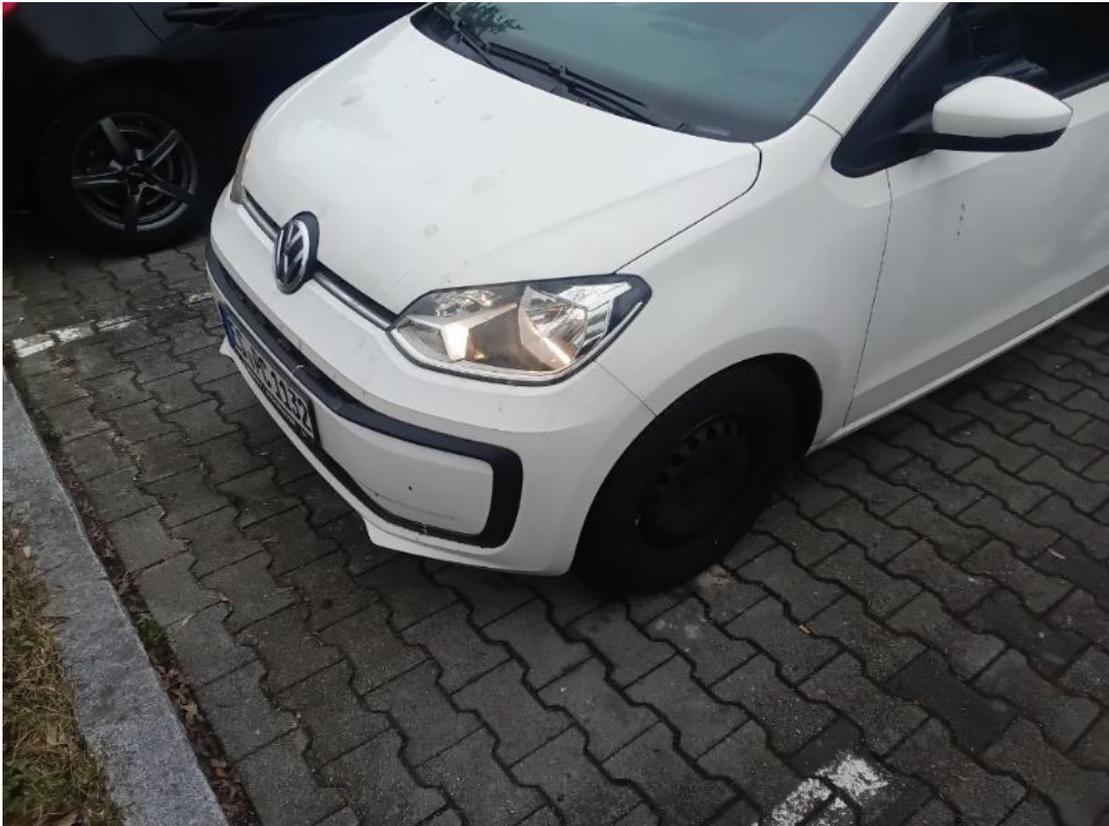
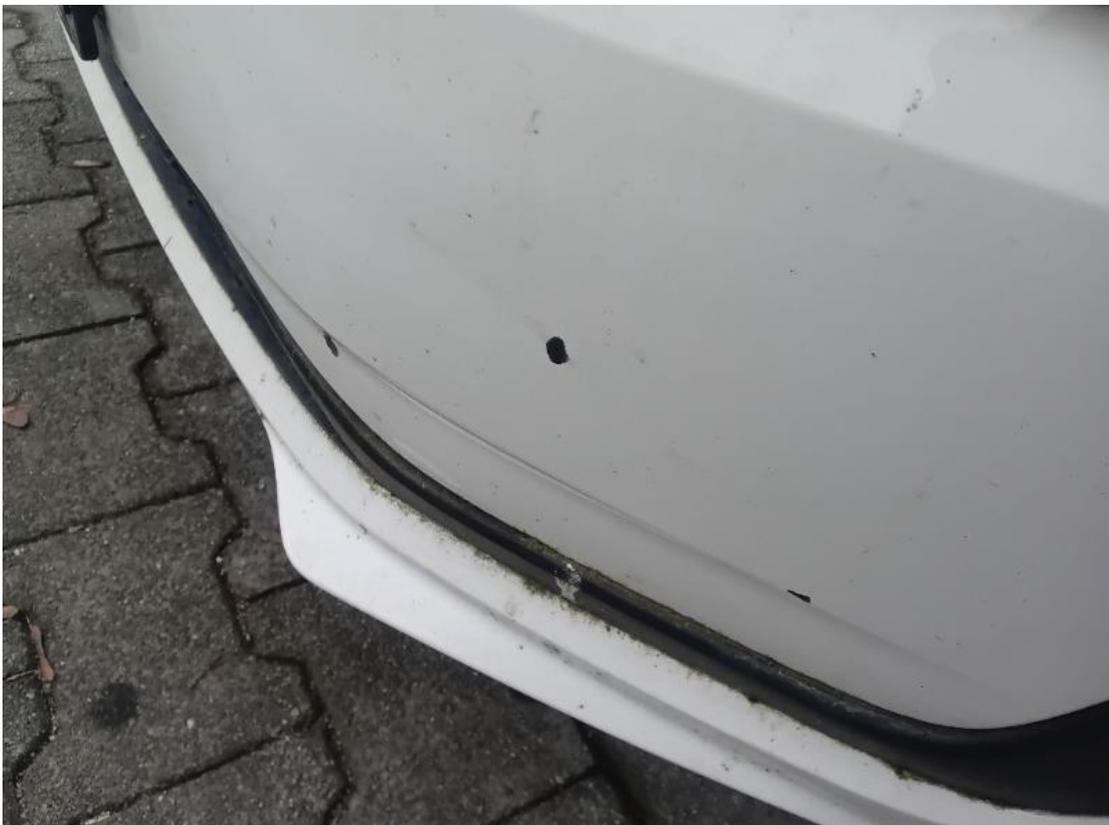
4. Stoßfänger vorne - Lackbeschädigung

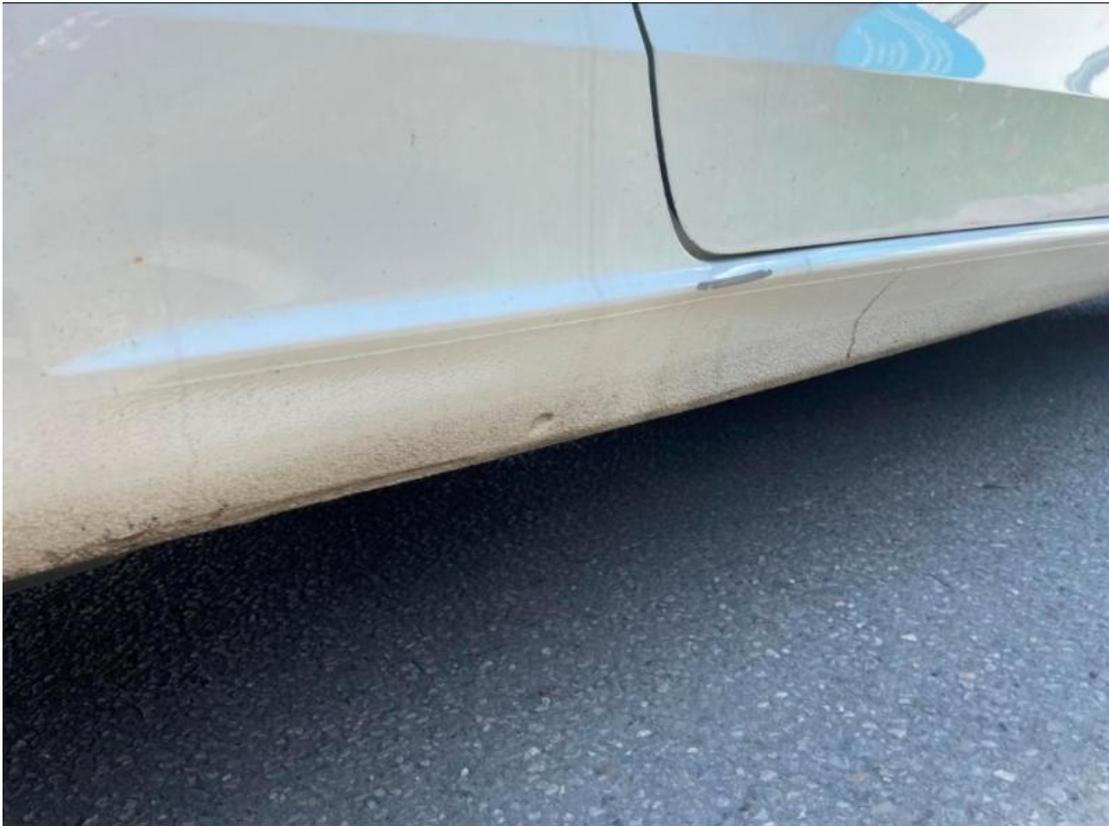
6. Schweller rechts - Kratzer

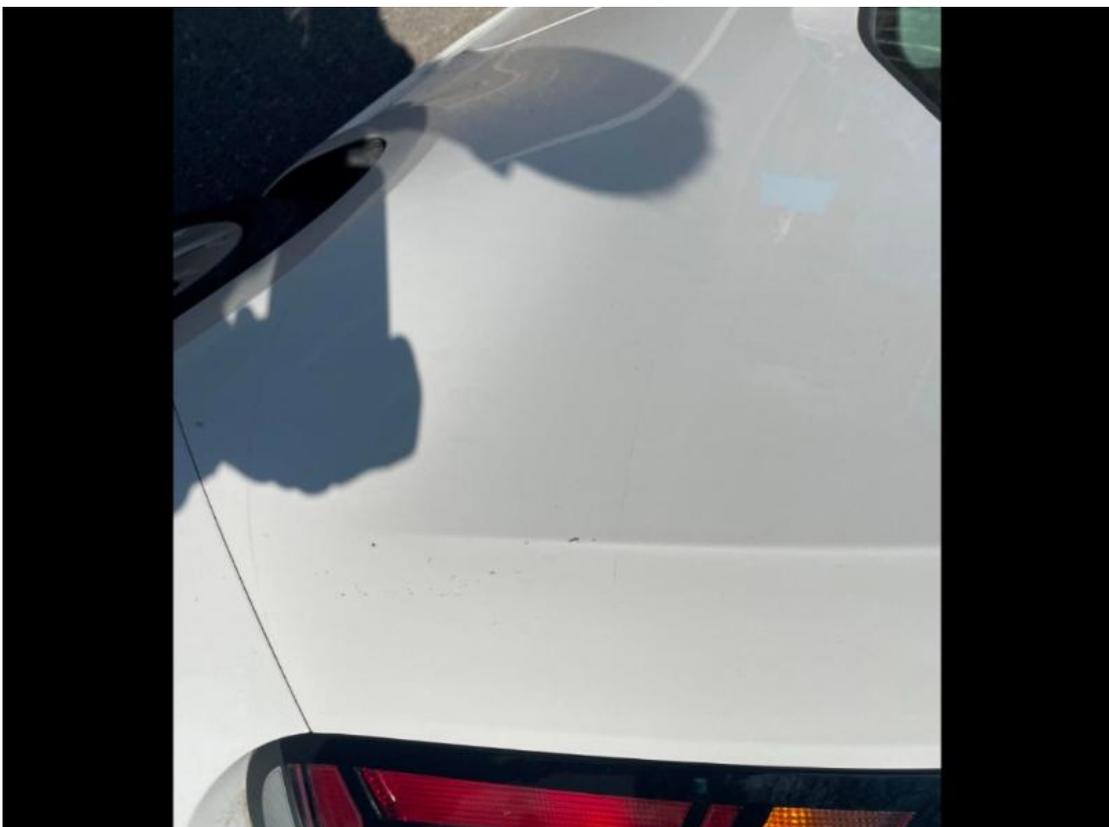
7. Seitenwand hinten links - Verkratzt

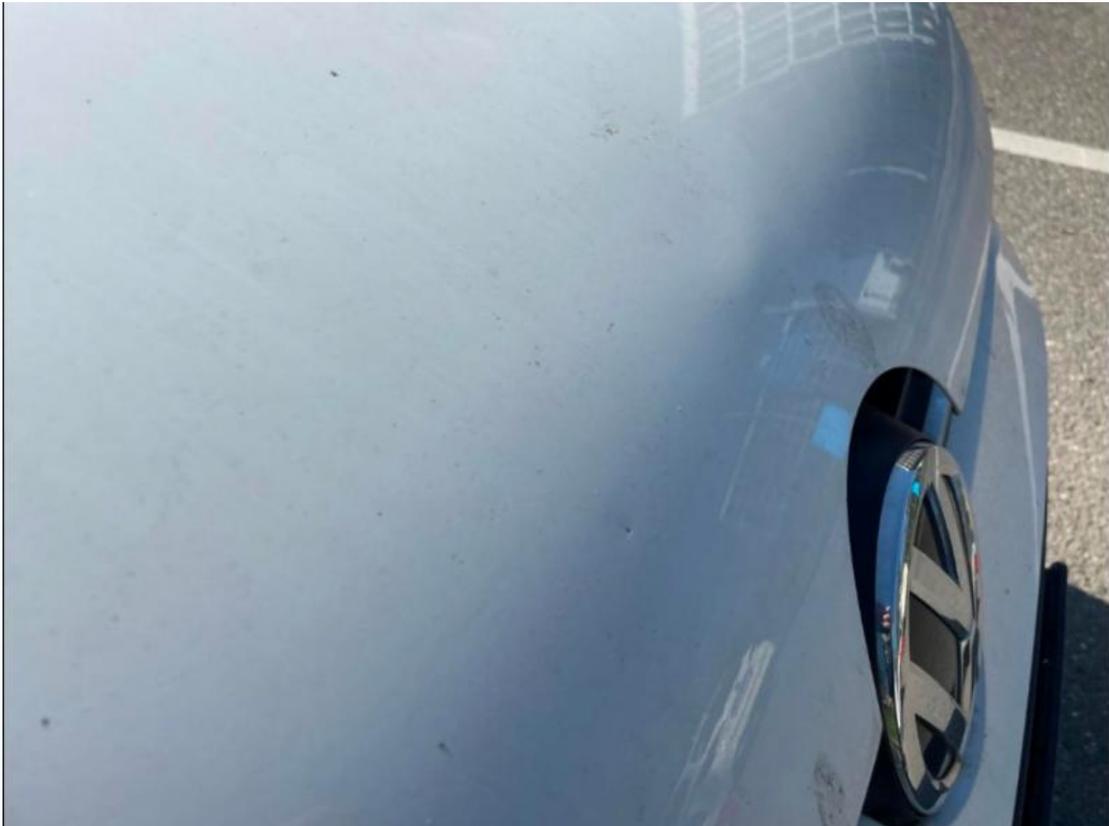
8. Motorhaube - Verformt
