» Übersicht

Auftrags-Nr: 1001848947
Besichtigt am: 04.02.2025 14:13
Berichts-Nr: 7834177
FIN: TMBJW7NX1NY026049

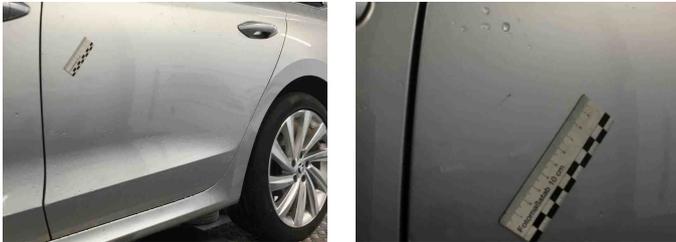
1 - Tür hinten links - Kratzer - Lackieren

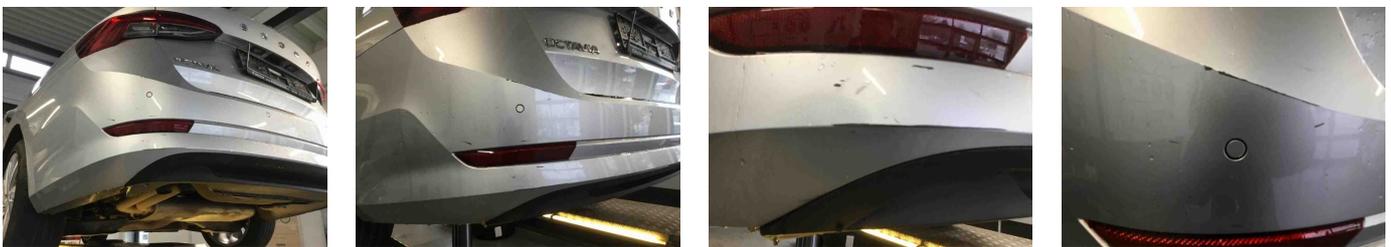
2 - Stoßfänger hinten - Kratzer - Lackieren

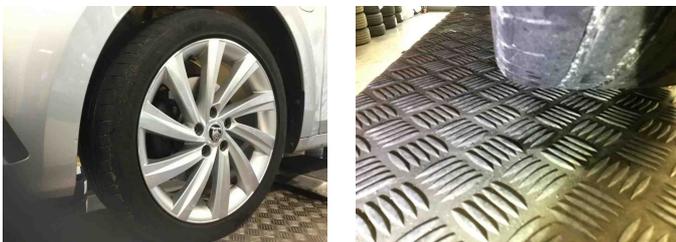
3 - Reifen vorne links - Verschlissen - Ersetzen

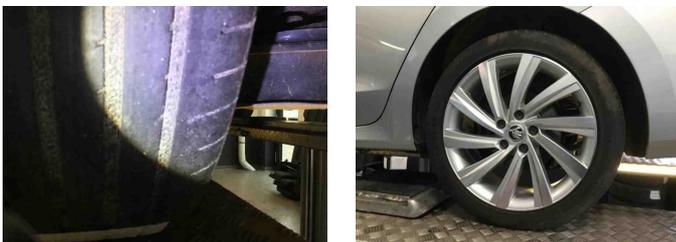
4 - Reifen hinten links - Verschlissen - Ersetzen

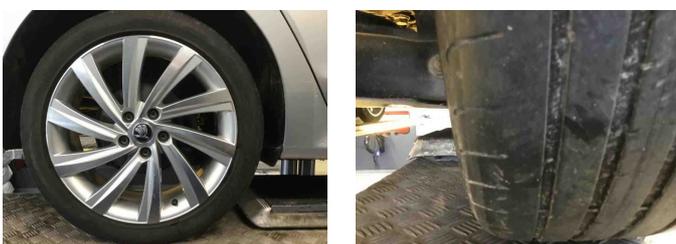
5 - Reifen hinten rechts - Verschlissen - Ersetzen
