» Übersicht

Auftrags-Nr: 1001767579
Besichtigt am: 02.12.2024 13:54
Berichts-Nr: 7433777
FIN: TMBJW8NX3PY016745

Fahrzeugkategorie:	Personenkraftwagen
Fahrzeugart:	Kombi
Hersteller:	Skoda
Modell:	Octavia
HSN / TSN:	8004 / AVE
Erstzulassungsdatum:	15.09.2022
Laufleistung:	28.350 km
Farbe:	Energy Blau
Farbe Dach:	Energy Blau
Antriebsart:	Frontantrieb
Motorisierung/Kraftstoff:	Hybrid Benzin
Hubraum:	1.400 ccm
Leistung:	110 kW (150 PS)
Fahrzeuglänge:	4.689 mm
Fahrzeughöhe:	1.504 mm
Fahrzeugbreite:	1.829 mm
Zulässiges Gesamtgewicht:	2.090 kg
Radstand:	2.680 mm
Anzahl Achsen:	2
Zylinder:	4
Schadstoffklasse:	Euro 6
Anzahl Türen:	4
Anzahl Sitze:	5
Getriebe:	Automatik 6-Gang
Polsterart:	Stoff
Interieurfarbe:	Schwarz
Anzahl vorhandene Schlüssel:	2

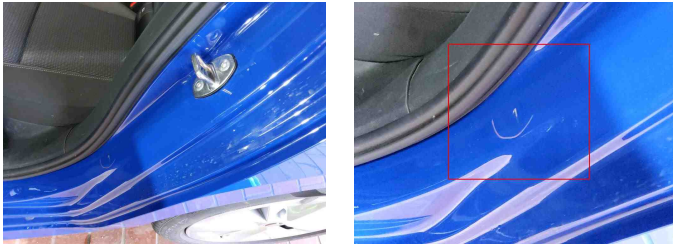
6 - Einstiegsschweller hinten links - Kratzer - Auslegen + Polieren

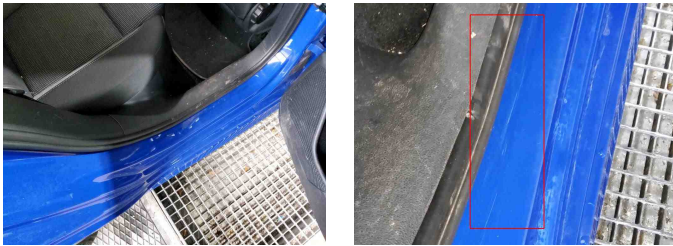
7 - Einstiegsschweller hinten rechts - Kratzer - Polieren

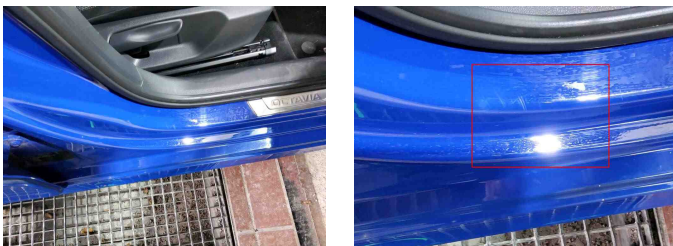
1 - Einstiegsschweller vorne rechts - Kratzer - Akzeptabel (Gebrauchsspur)

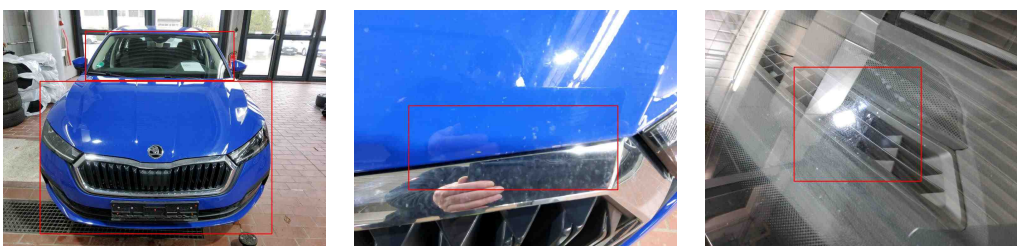
2 - Vorderseite - Steinschlag - Akzeptabel (Gebrauchsspur)
