Zustandsbericht

- Protokoll der Fahrzeugbewertung -

Berichts-Nr: 7776605
vom: 06.02.2025

Fahrzeugkategorie:	Personenkraftwagen
Fahrzeugart:	Kombi
Hersteller:	Volkswagen
Modell:	Passat
HSN / TSN:	0603 / BRZ
Erstzulassungsdatum:	10.12.2019
Laufleistung:	95.279 km
Farbe:	Pyritsilber Metallic
Farbe Dach:	Pyritsilber Metallic
Antriebsart:	Frontantrieb
Motorisierung/Kraftstoff:	Hybrid Benzin
Hubraum:	1.400 ccm
Leistung:	115 kW (157 PS)
Fahrzeuglänge:	
Fahrzeughöhe:	
Fahrzeugbreite:	
Zulässiges Gesamtgewicht:	
Radstand:	
Anzahl Achsen:	2
Zylinder:	4
Schadstoffklasse:	Euro 6
Anzahl Türen:	4
Anzahl Sitze:	5
Getriebe:	Automatik 6-Gang
Polsterart:	Teilleder
Interieurfarbe:	Titanschwarz/Titanschwarz/Titanschwarz/
Anzahl vorhandene Schlüssel:	2

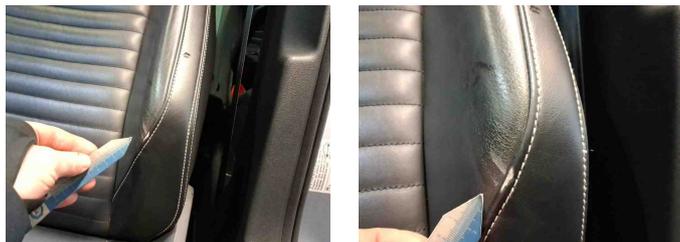
6 - Rückenlehnenbezug vorne links - Kratzer - Smart Repair Leder

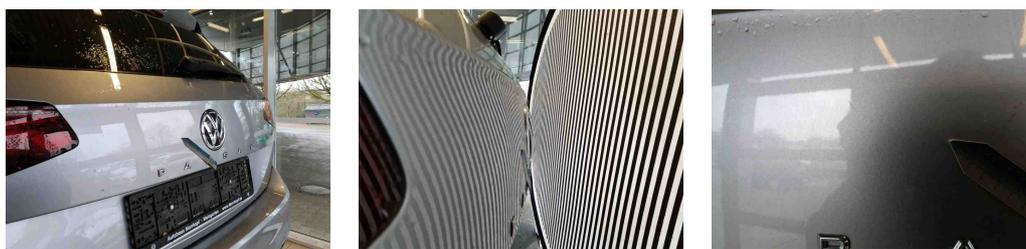
7 - Heckklappe - Kratzer - Spotrepair

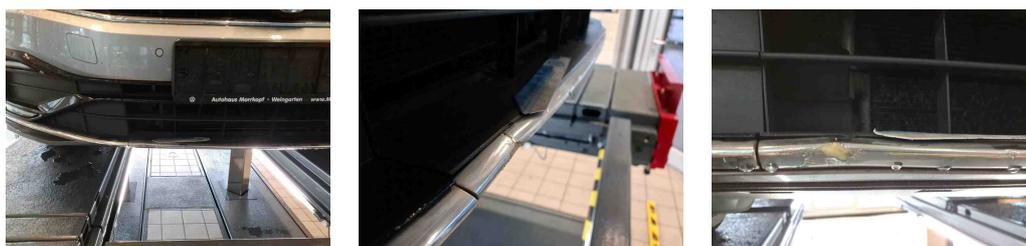
8 - Stoßfängerspoiler vorne - Deformiert - Ersetzen

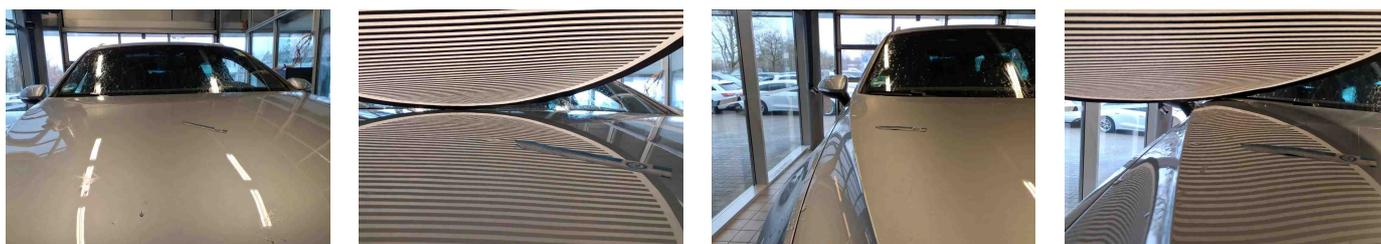
9 - Motorhaube - Delle(n) - Kaltdrücken

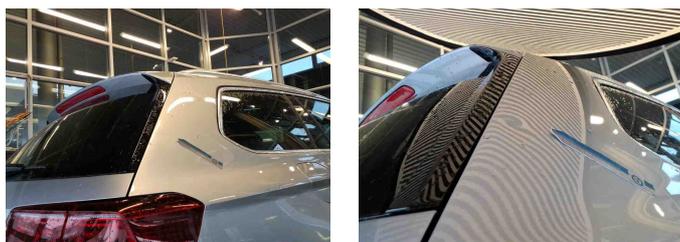
10 - Seitenwand hinten rechts - Delle(n) - Kaltdrücken
