Zustandsbericht

Berichts-Nr: 8053694
vom: 21.03.2025

Fahrzeugkategorie:	Personenkraftwagen
Fahrzeugart:	Kombi
Hersteller:	Volkswagen
Modell:	Passat
HSN / TSN:	0603 / BRZ
Erstzulassungsdatum:	24.03.2021
Laufleistung:	56.037 km
Farbe:	Mangangrau Metallic
Farbe Dach:	Mangangrau Metallic
Antriebsart:	Frontantrieb
Motorisierung/Kraftstoff:	Hybrid Benzin
Hubraum:	1.400 ccm
Leistung:	115 kW (157 PS)
Fahrzeuglänge:	
Fahrzeughöhe:	
Fahrzeugbreite:	
Zulässiges Gesamtgewicht:	
Radstand:	
Anzahl Achsen:	2
Zylinder:	4
Schadstoffklasse:	Euro 6
Anzahl Türen:	4
Anzahl Sitze:	5
Getriebe:	Automatik 6-Gang
Polsterart:	Leder
Interieurfarbe:	Titanschwarz/Titanschwarz/Titanschwarz/
Anzahl vorhandene Schlüssel:	2

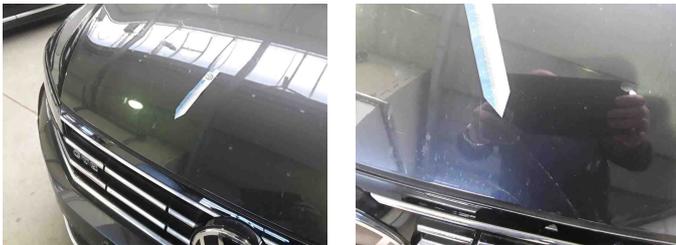
2 - Motorhaube - Steinschlag - Auslegen + Polieren

Nr	Bauteil	Schadensbeschreibung	Reparaturempfehlung
1	Vorbereitungszeit Kunststoff-Lackierung	Lack Vorbereitung	Ausführen
2	Motorhaube	Steinschlag	Auslegen + Polieren
3	Stoßfänger vorne	Kratzer	Smart Repair

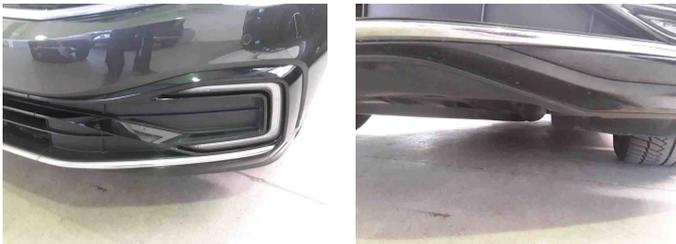
3 - Stoßfänger vorne - Kratzer - Smart Repair
