Expertise

Protokollnummer: 37563184
Auftrags-Nr / Referenz: 1001779087
Besichtigungsdatum: 17.12.2024

Hersteller: Audi

Modell: A4 Avant

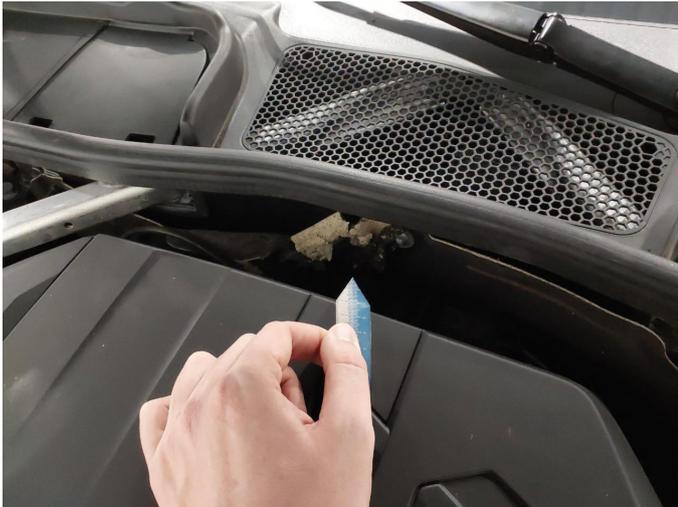
Nr.	Bauteilgruppe	Beschreibung
1	Motorhaube	Dämmmatte - Marderschaden - erneuern
2	Seitenwand rechts	Seitenwand - verkratzt / verschürft - Smart Repair
3	Ausrüstung	Fahrzeugschlüssel m. Fernb. - beschädigt - erneuern

Beschädigung 1: Motorhaube: Dämmmatte - Marderschaden - erneuern

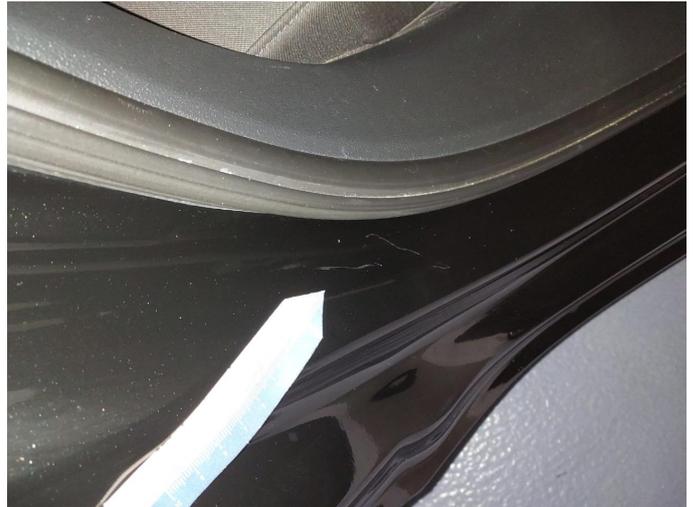
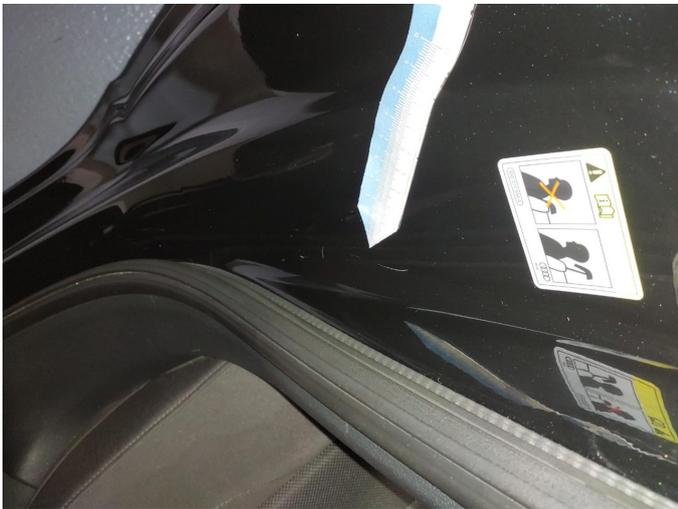
Beschädigung 2: Seitenwand rechts: Seitenwand - verkratzt / verschürft - Smart Repair

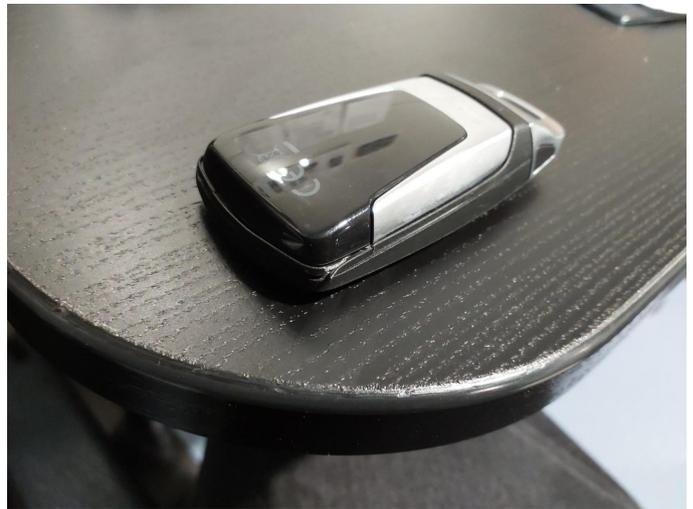
Beschädigung 3: Ausrüstung: Fahrzeugschlüssel m. Fernb. - beschädigt - erneuern

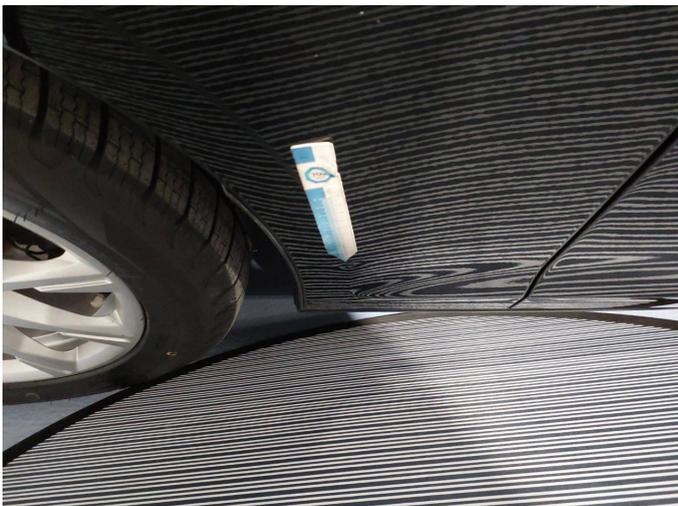
Gebrauchsspur 1: Kotflügel links: Kotflügel links - Delle(n) - kein Abzug

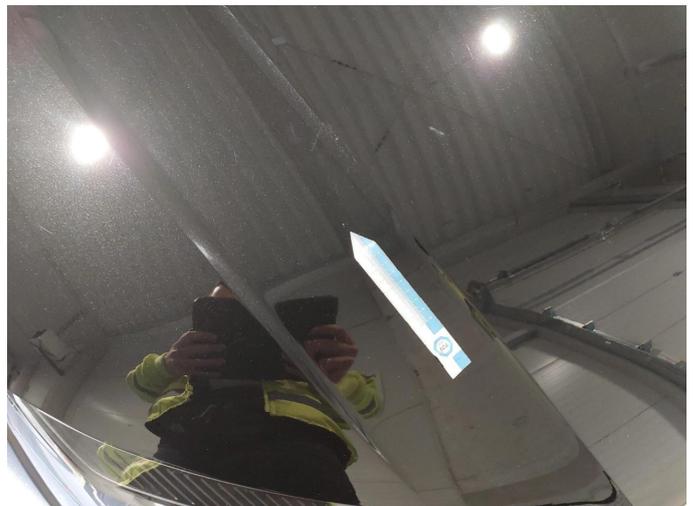
Gebrauchsspur 2: Motorhaube: Motorhaube - Steinschlag - kein Abzug

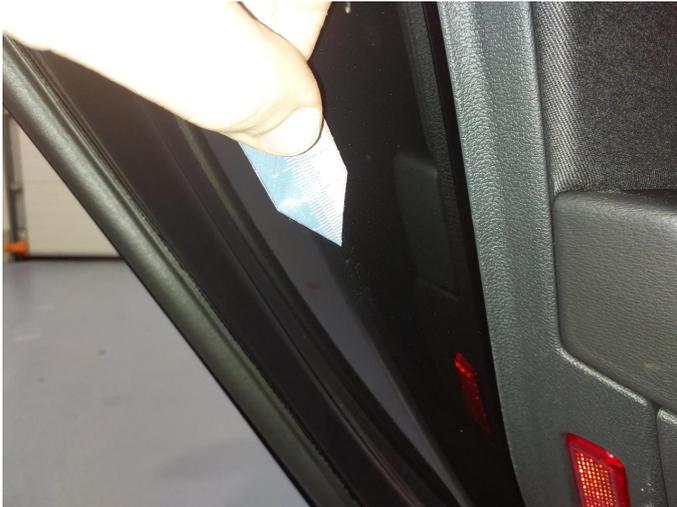
Gebrauchsspur 3: Tür hinten links: Tür - Kratzer - kein Abzug

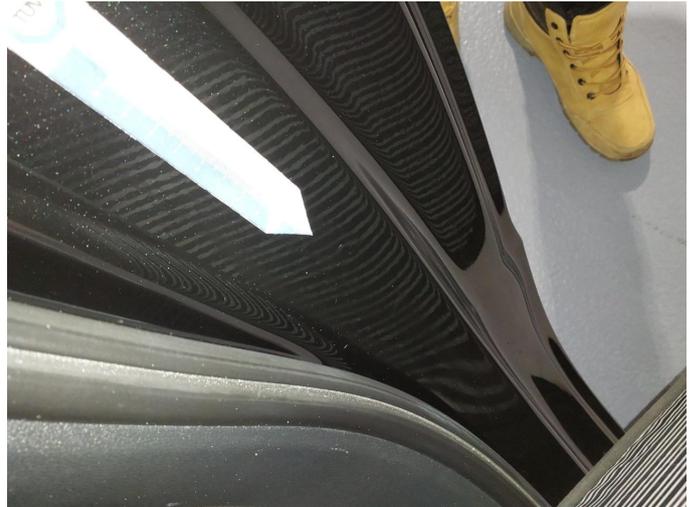
Gebrauchsspur 4: Seitenwand links: Seitenwand - Delle(n) - kein Abzug

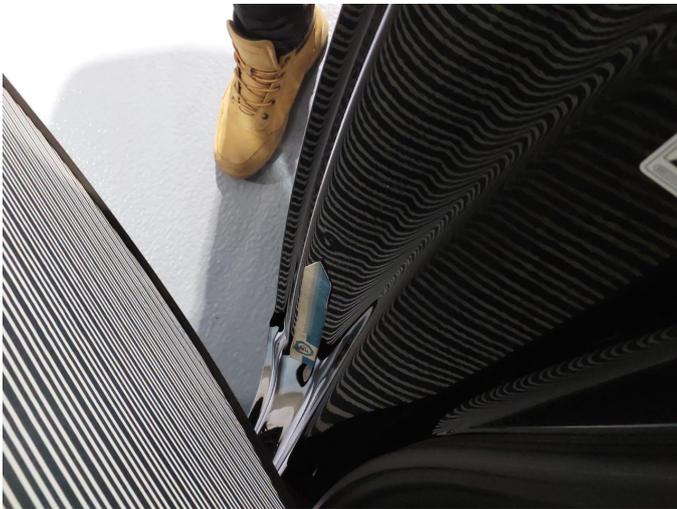
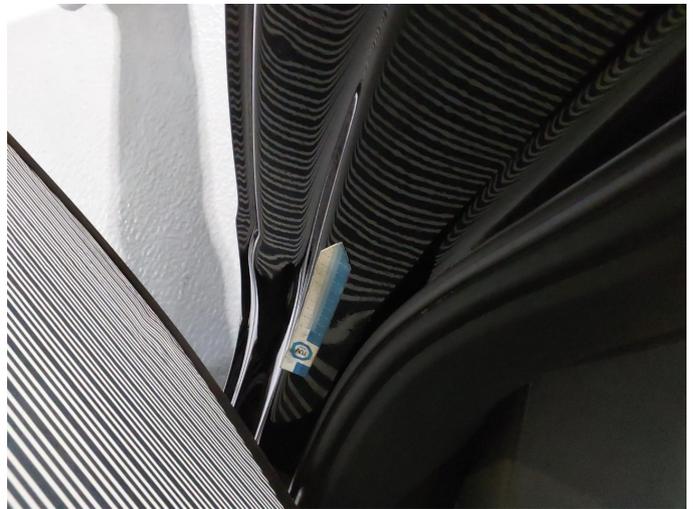
Gebrauchsspur 5: Seitenwand rechts: Seitenwand - Delle(n) - kein Abzug

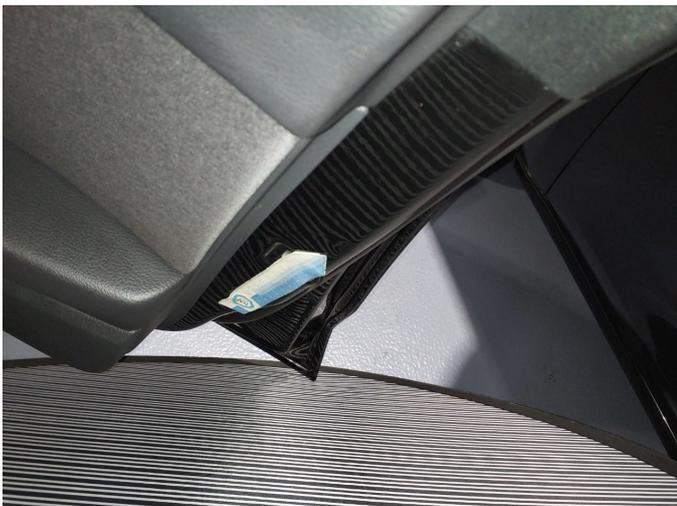
Gebrauchsspur 6: Tür vorn rechts: Tür - Delle(n) - kein Abzug

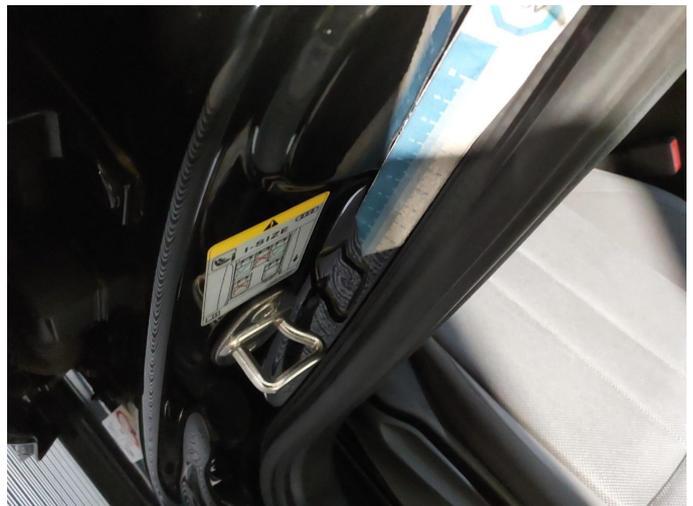
Gebrauchsspur 7: Karosserie: B-Säule rechts - Delle(n) - kein Abzug
