» Übersicht

Auftrags-Nr: 1001862387
Besichtigt am: 27.02.2025 09:18
Berichts-Nr: 7904314
FIN: TMBJJ7NX8NY038262

Fahrzeugkategorie:	Personenkraftwagen
Fahrzeugart:	Kombi
Hersteller:	Skoda
Modell:	Octavia
HSN / TSN:	8004 / AWL
Erstzulassungsdatum:	01.12.2021
Laufleistung:	157.750 km
Farbe:	Lava-Blau Metallic
Farbe Dach:	Lava-Blau Metallic
Antriebsart:	Frontantrieb
Motorisierung/Kraftstoff:	Diesel
Hubraum:	2.000 ccm
Leistung:	110 kW (150 PS)
Fahrzeuglänge:	4.689 mm
Fahrzeughöhe:	1.505 mm
Fahrzeugbreite:	1.829 mm
Zulässiges Gesamtgewicht:	1.990 kg
Radstand:	2.667 mm
Anzahl Achsen:	2
Zylinder:	4
Schadstoffklasse:	Euro 6
Anzahl Türen:	4
Anzahl Sitze:	5
Getriebe:	Automatik 7-Gang
Polsterart:	Stoff
Interieurfarbe:	Schwarz
Anzahl vorhandene Schlüssel:	2

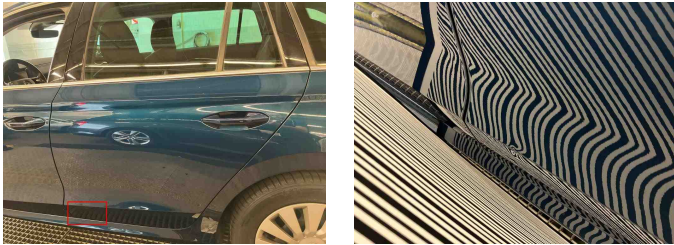
1 - Tür hinten links - Delle(n) - Instandsetzen + lackieren

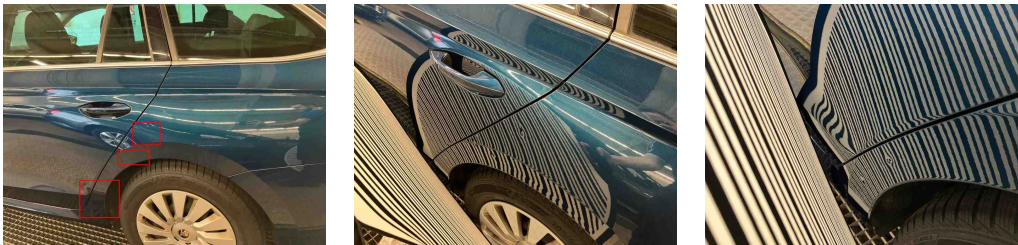
2 - Kotflügel hinten links - Delle(n) - Instandsetzen + lackieren

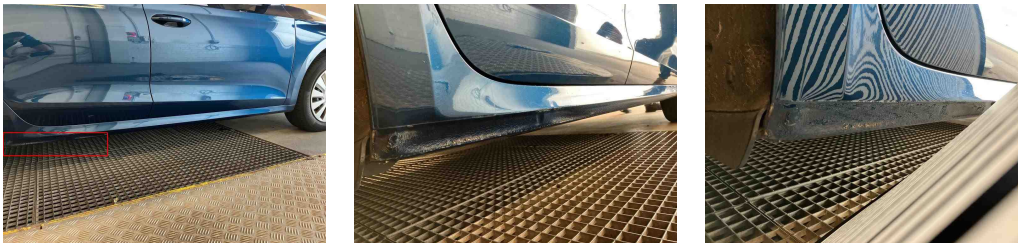
3 - Außenschweller rechts - Delle(n) und Kratzer - Instandsetzen + lackieren

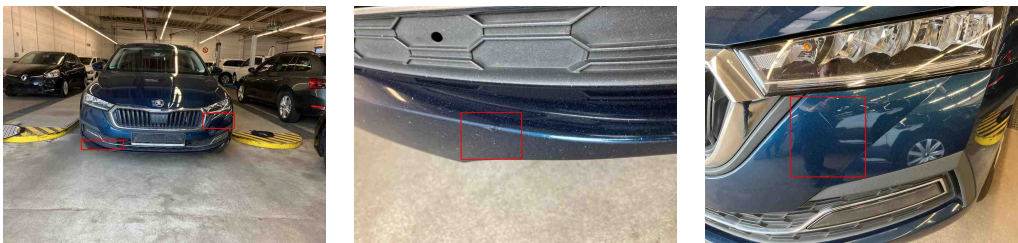
4 - Stoßfänger vorne - Kratzer - Lackieren
