## Raport z oględzin pojazdu

| Numer raportu | 214509/4/25-11401 | Data raportu | 02-04-2025 |

| Marka, model | FIAT Fiorino 1.4 Euro 6 1368c... |
| Numer rejestracyjny | GD6A771 |

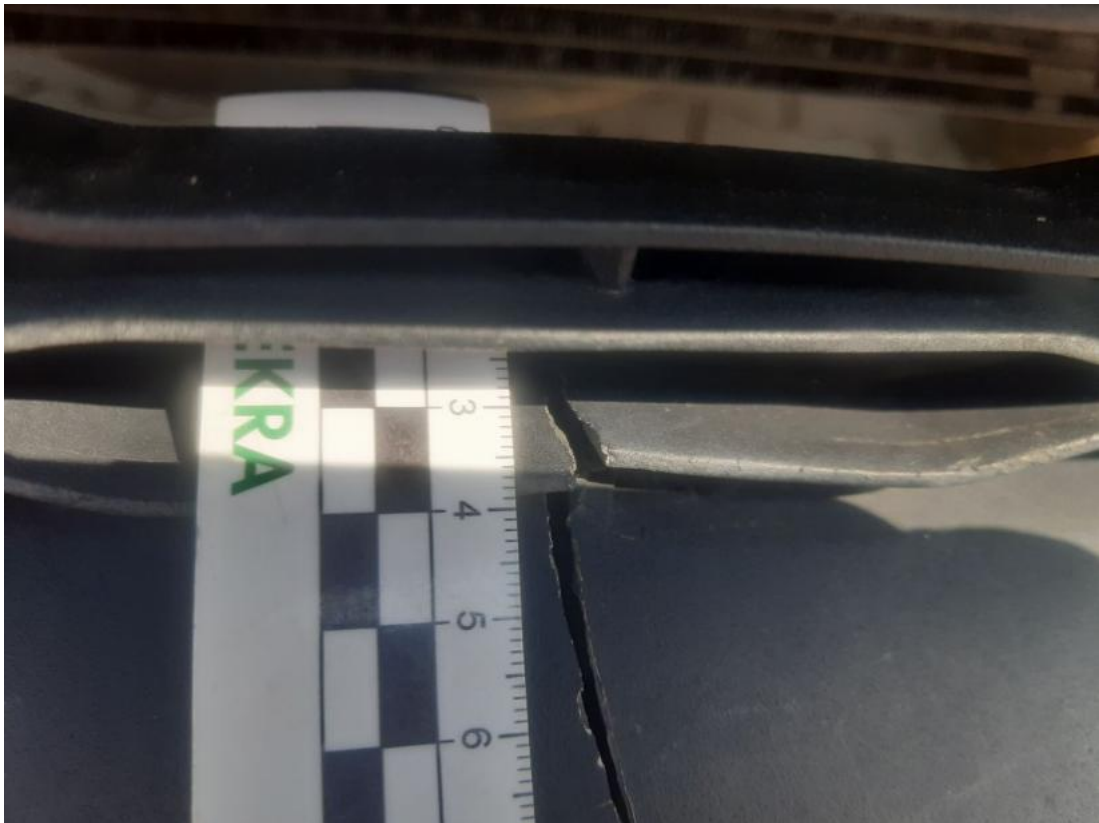
**Fot. 37**

| Poz. | Nazwa pozycji | Opis uszkodzeń | Kwalifik. | Naprawa [rbg] |
|---|---|---|---|---|
| 3 | Krata wlotu powietrza, dolna | pęknięcie | WY | |

Krata zderzaka prz. - Pęknięcie/rozerwanie 1

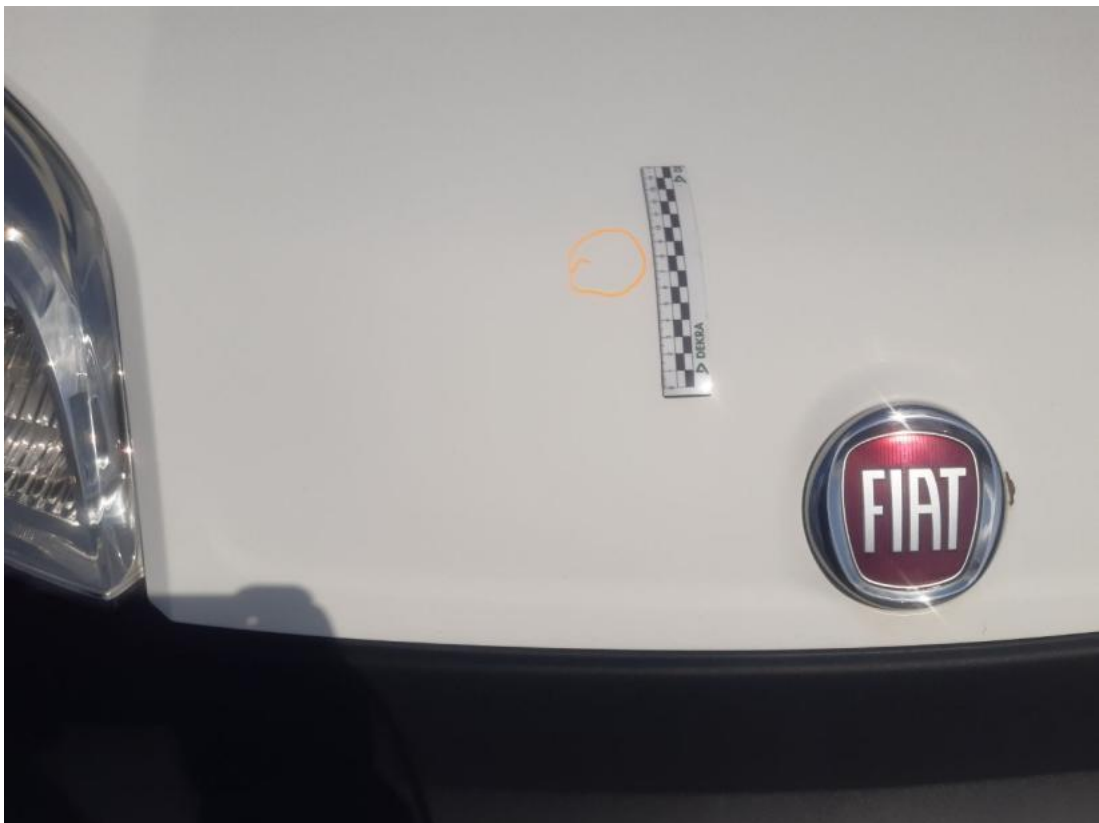
**Fot. 38**

| 13 | Pokrywa przednia | rysa/odprysk, ślady korozji, wgniecenie/odkształcenie | NA | 0.5 |

Pokrywa komory silnika - Wgniecenie/odkształcenie 1

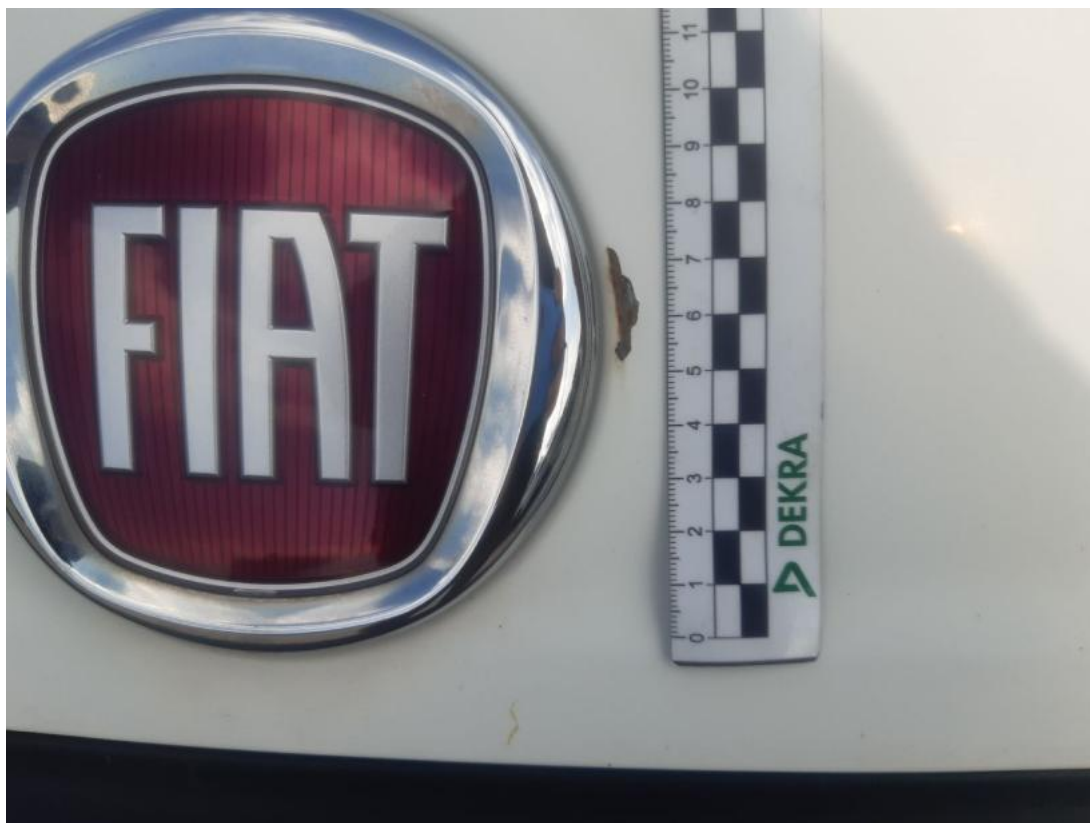
**Fot. 39**

Pokrywa komory silnika - Inne 1

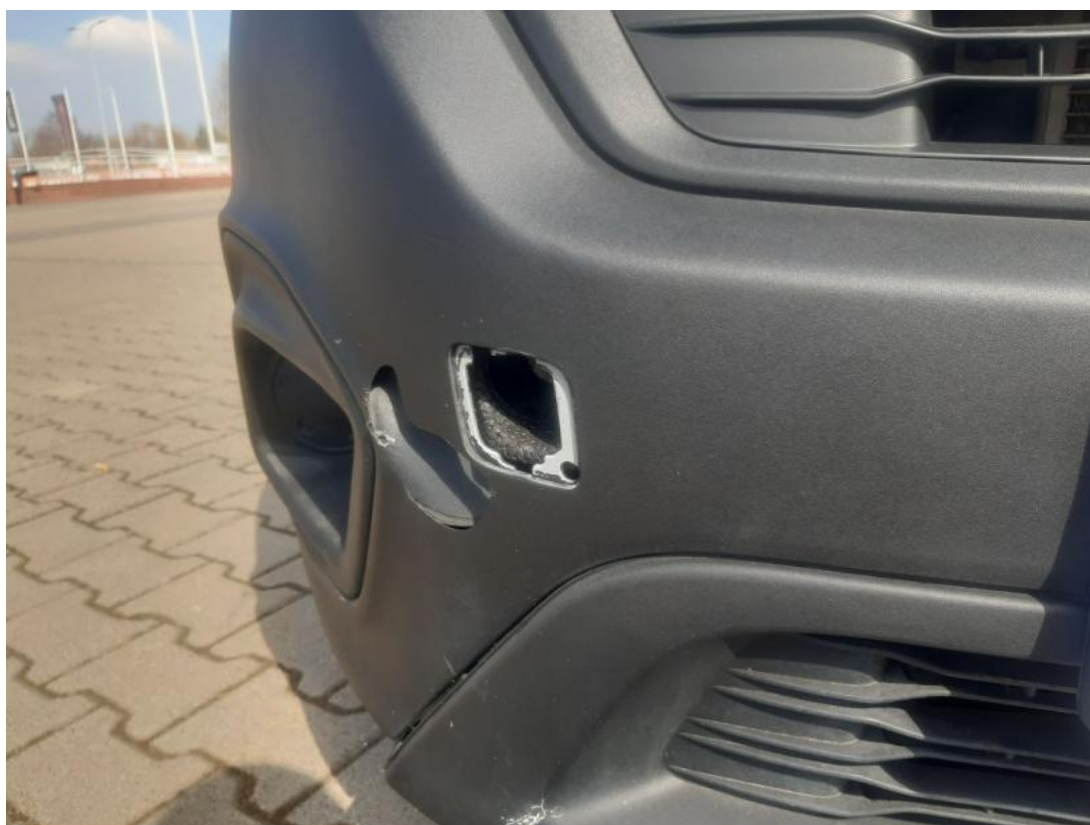
**Fot. 40**

| Poz. | Nazwa pozycji | Opis uszkodzeń | Kwalifik. | Naprawa [rbg] |
|---|---|---|---|---|
| 2 | Zaślepka haka holowniczego R | brak | WY | |

Zaślepka prz haka hol. - Inne 1

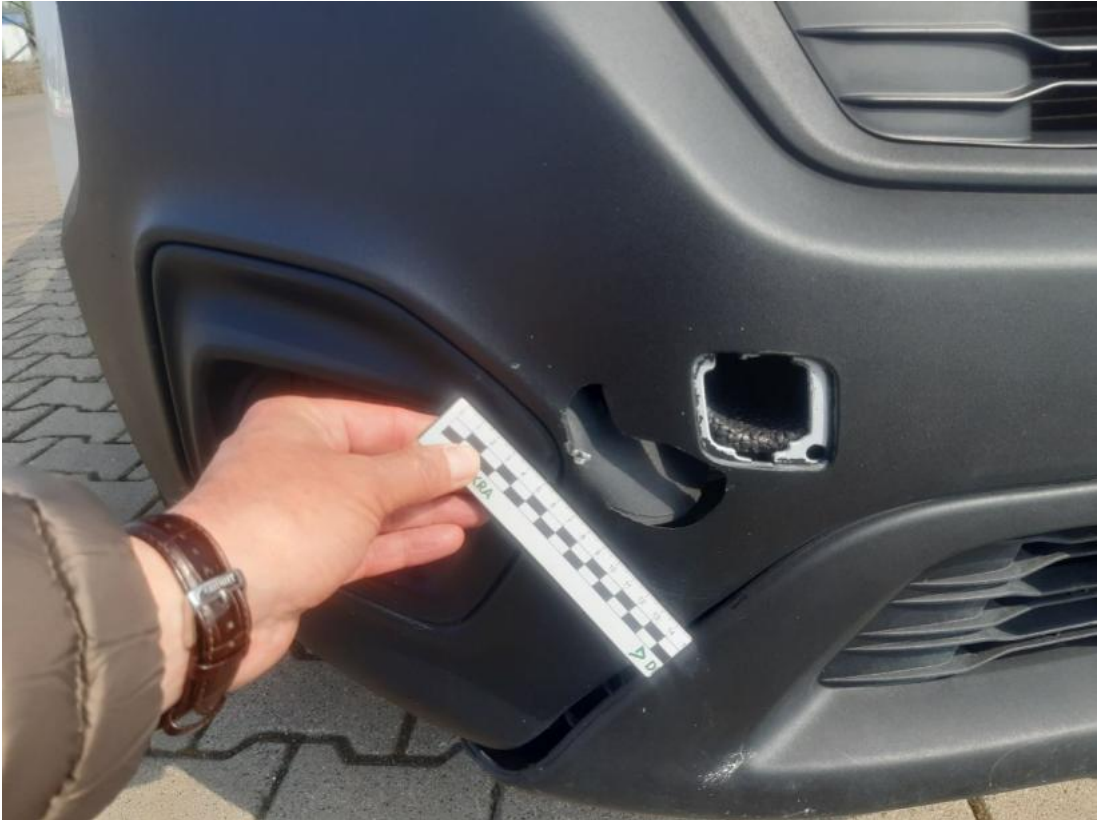
**Fot. 41**

| Poz. | Nazwa pozycji | Opis uszkodzeń | Kwalifik. | Naprawa [rbg] |
|---|---|---|---|---|
| 1 | Okladzina zderzaka przedniego | rozerwanie | WY | 1.4 |

Zderzak - Pęknięcie/rozerwanie 1

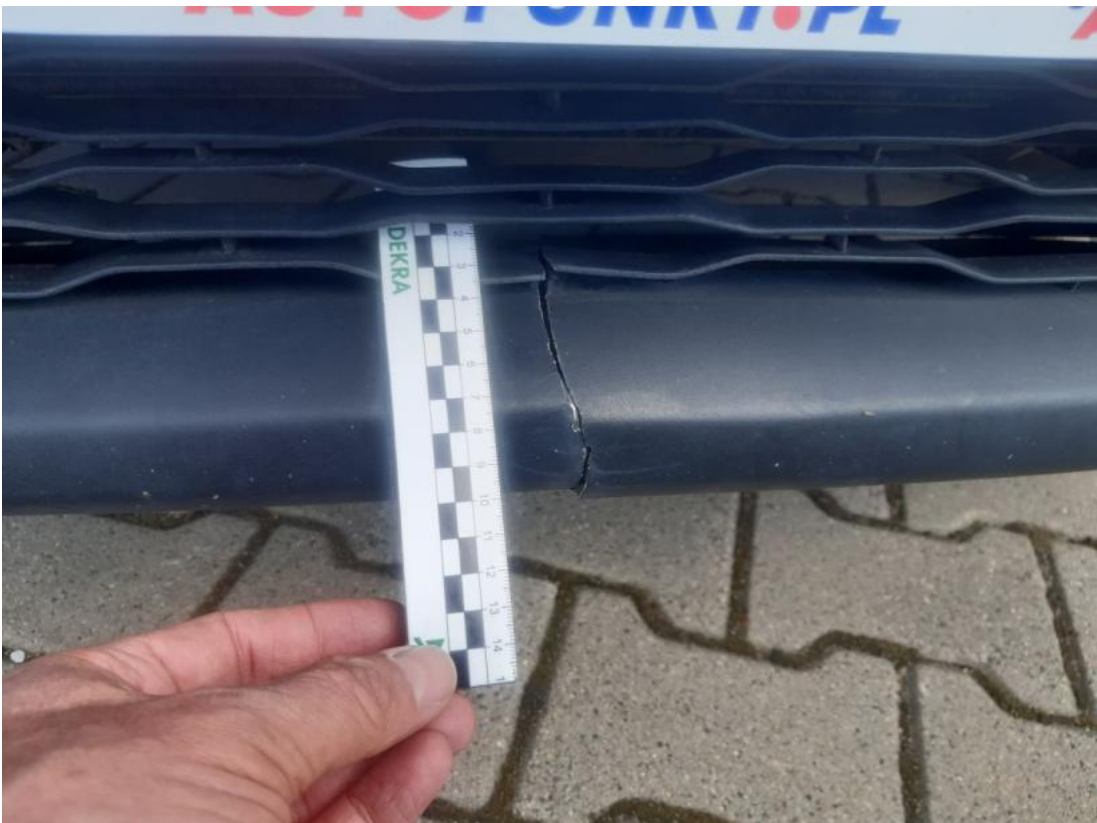
**Fot. 42**

Zderzak przedni cz dolna - Pęknięcie/rozerwanie 1

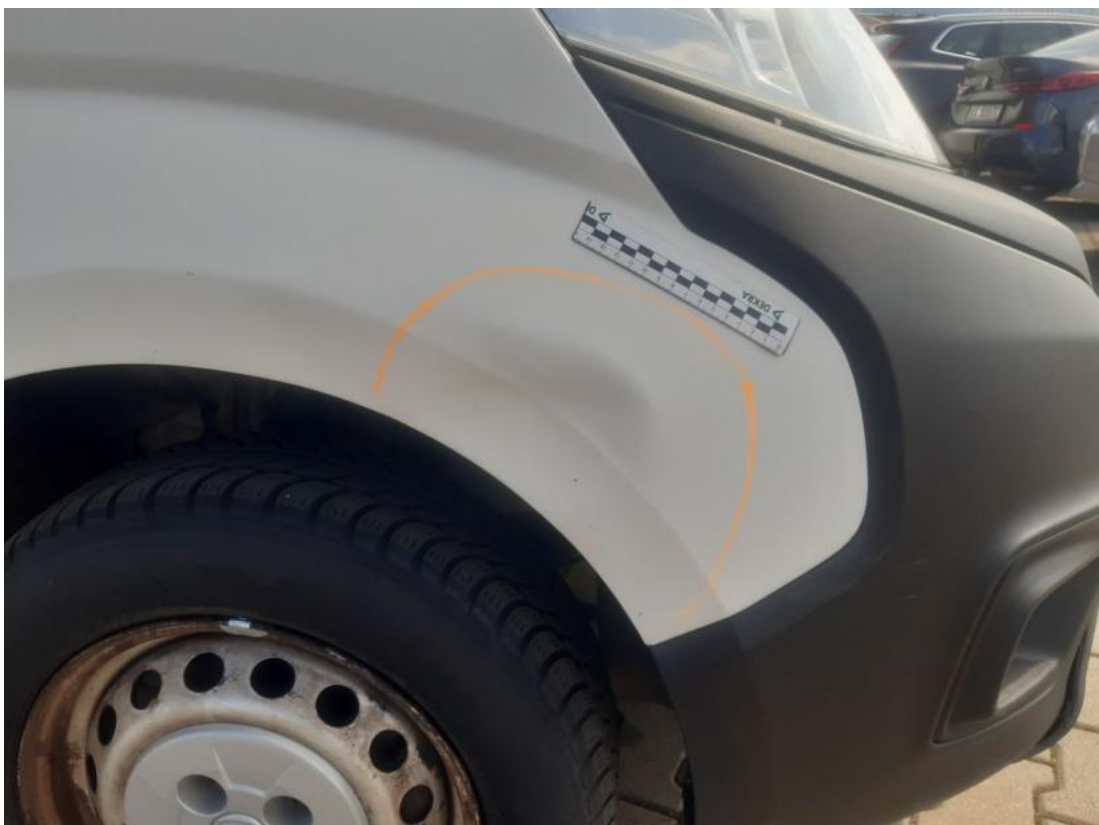
**Fot. 44**

| 12 | Łotnik przedni R | wgniecenie/odkształcenie, ślady korozji | NA | 1.2 |

Błotnik przedni P - Wgniecenie/odkształcenie 1

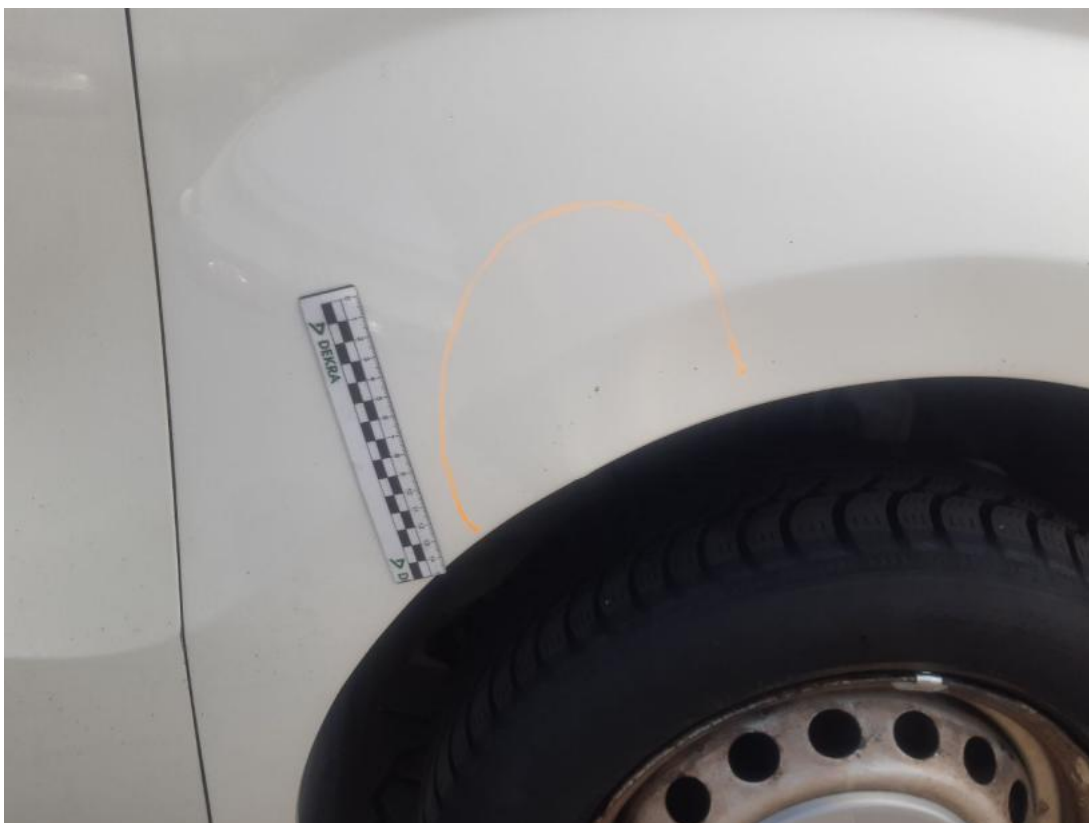
**Fot. 45**

Błotnik przedni P - Wgniecenie/odkształcenie 2

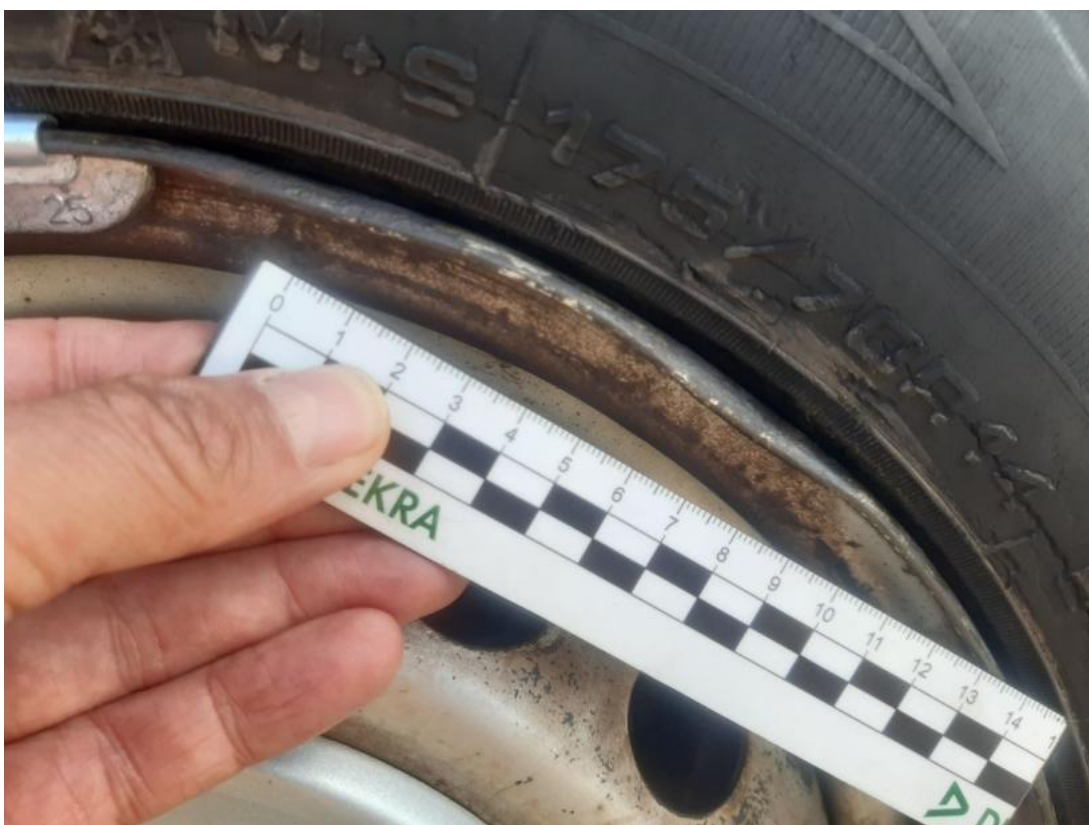
**Fot. 46**

| 20 | Tarcza koła przód R | wgniecenie/odkształcenie | NA | 0.5 |

Felga przednia P - Wgniecenie/odkształcenie 1

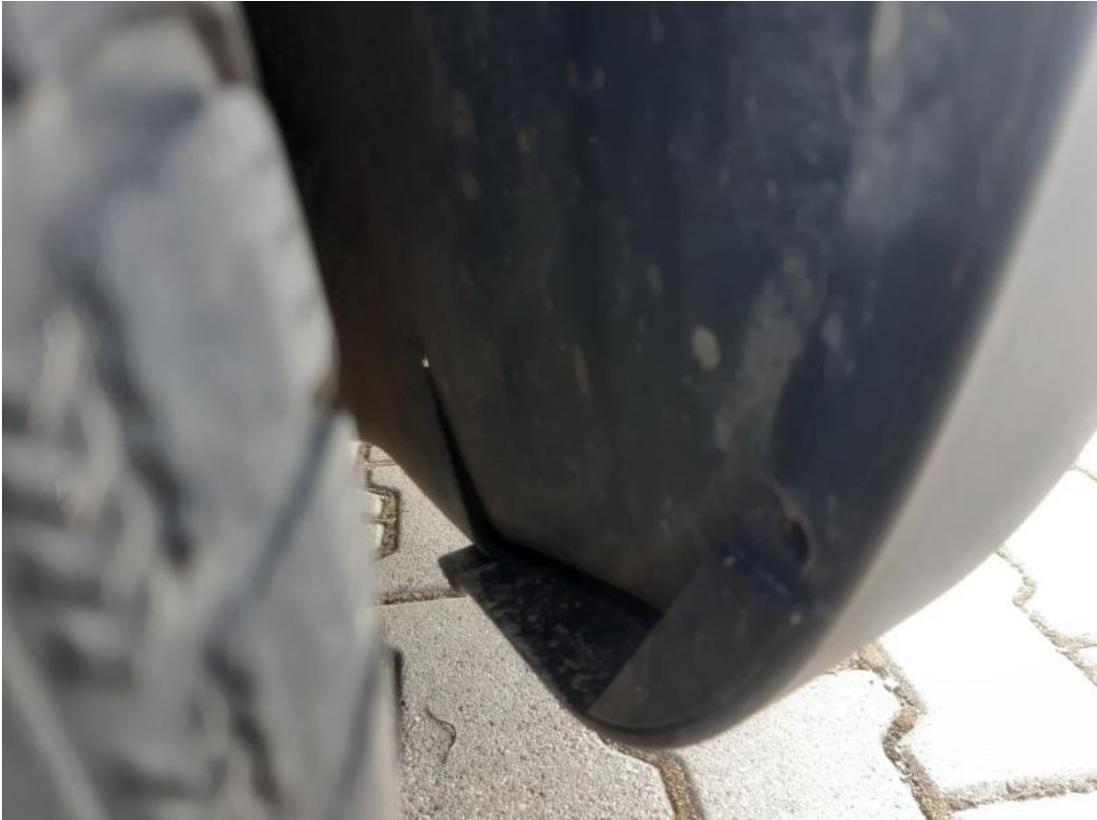
**Fot. 47**

| Poz. | Nazwa pozycji | Opis uszkodzeń | Kwalifik. | Naprawa [rbg] |
|---|---|---|---|---|
| 4 | Nadkole wewn. R | pęknięcie | WY | |

Nadkole przednie P - Pęknięcie/rozerwanie 1

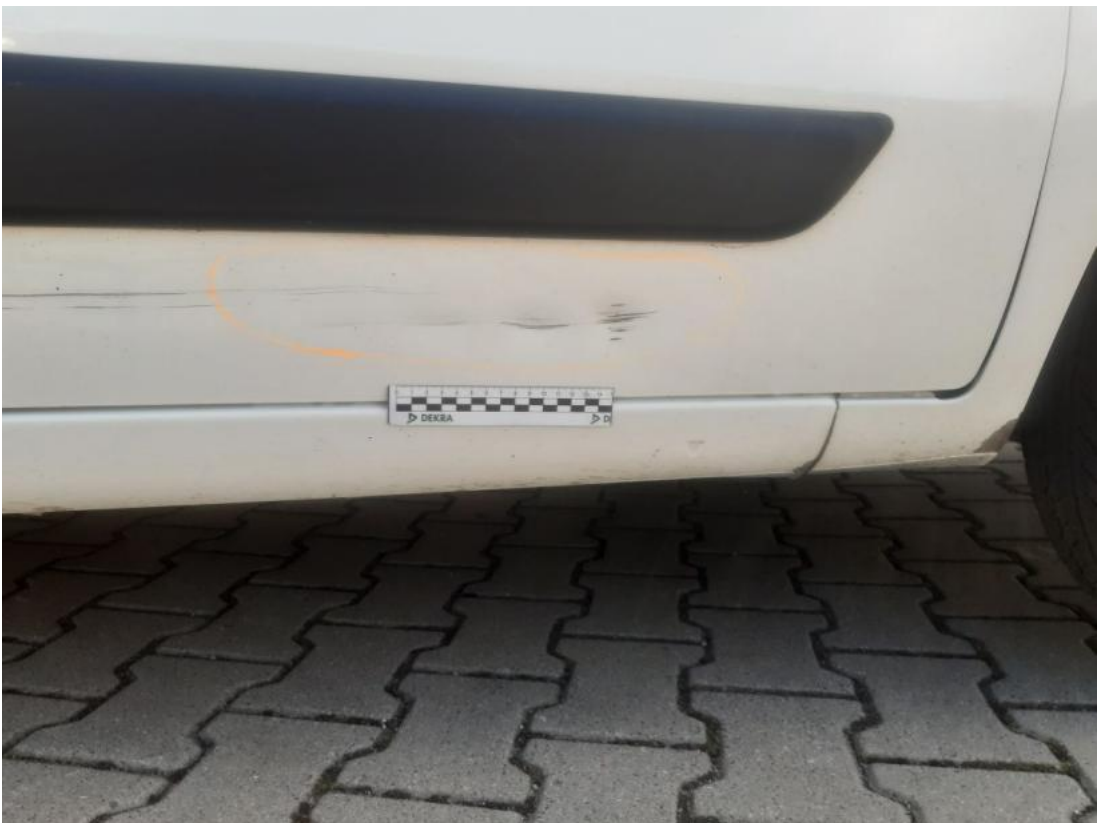
**Fot. 48**

| 16 | Drzwi przednie (nieuzbrojone) R | rysa/odprysk, wgniecenie/odkształcenie | NA | 1 |

Drzwi przednie P - Wgniecenie/odkształcenie 1

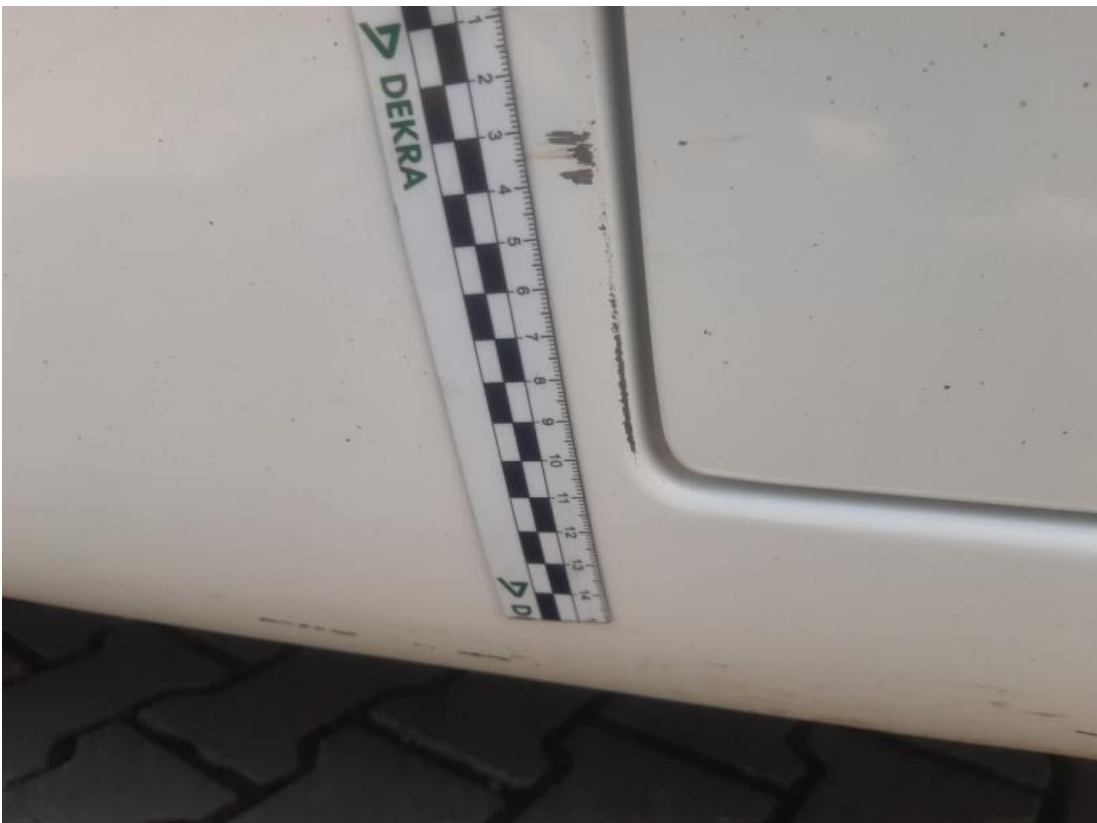
**Fot. 50**

| 18 | Łotnik tylny R | rysa/odprysk | NA | 0.5 |

Błotnik tylny P / Ściana boczna P - Rysa/odprysk 1

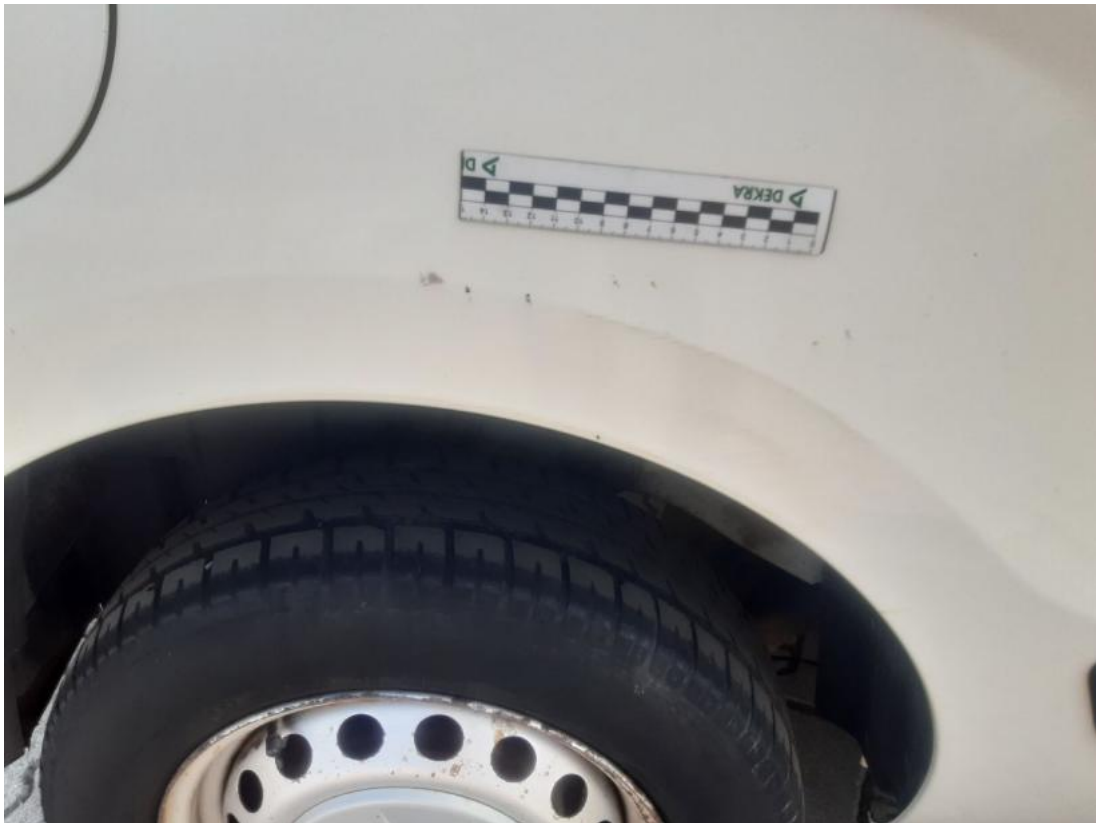
**Fot. 51**

Błotnik tylny P / Ściana boczna P - Rysa/odprysk 2

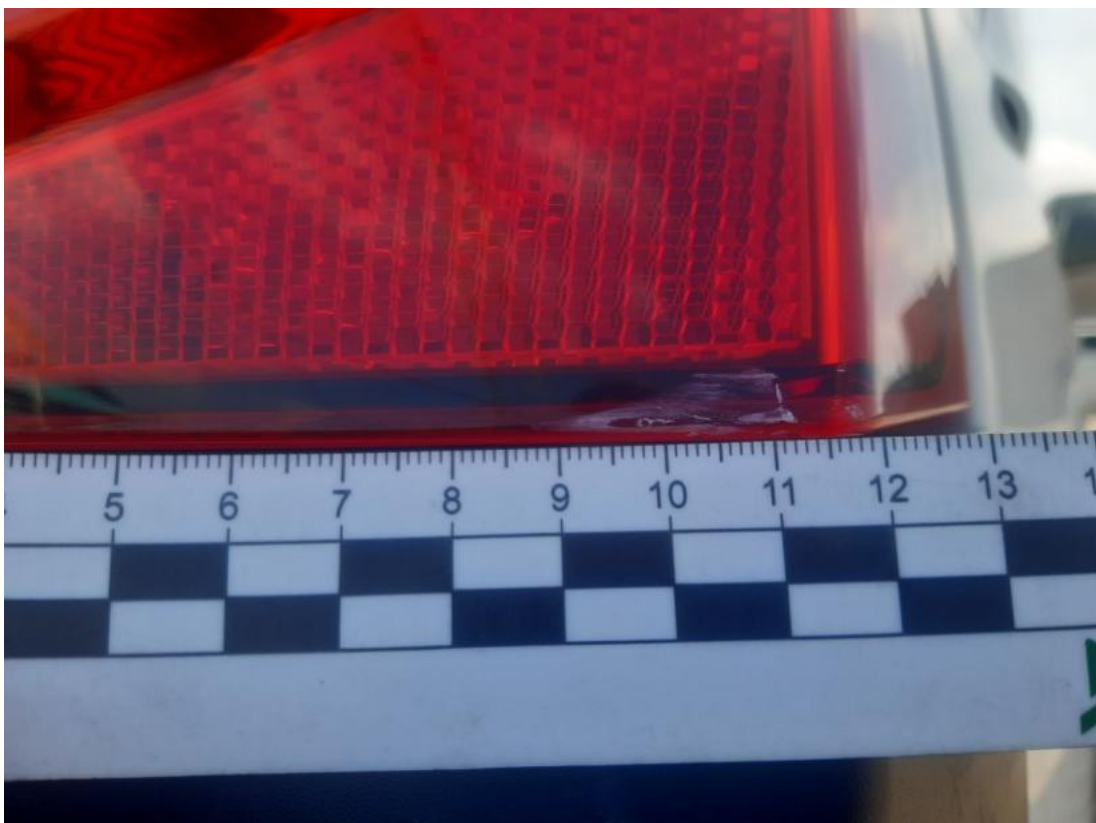
**Fot. 52**

| 23 | Lampa tylna kompletna R | zarysowanie | | |

Lampa zespolona tylna P - Rysa/odprysk 1

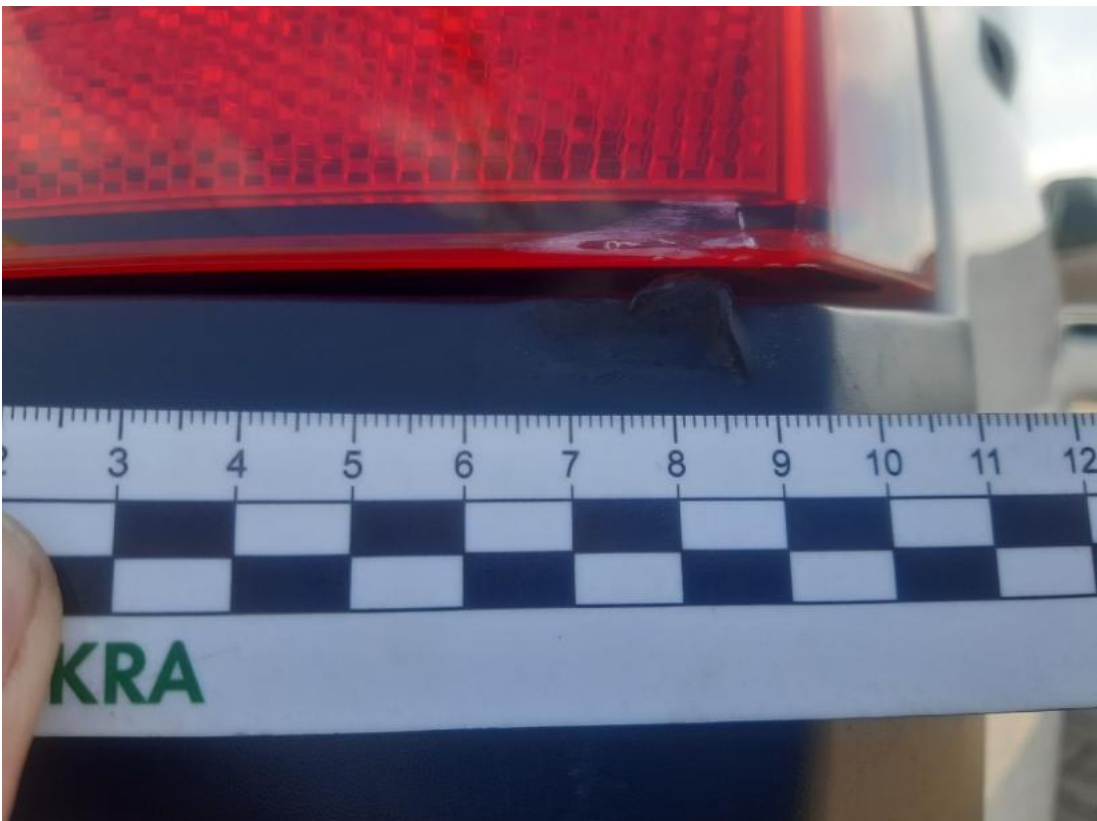
**Fot. 54**

| 6 | Okładzina zderzaka tylnego | zarysowanie, wgniecenie/odkształcenie | WY | 0.8 |

Zderzak tylny - Rysa/odprysk 1

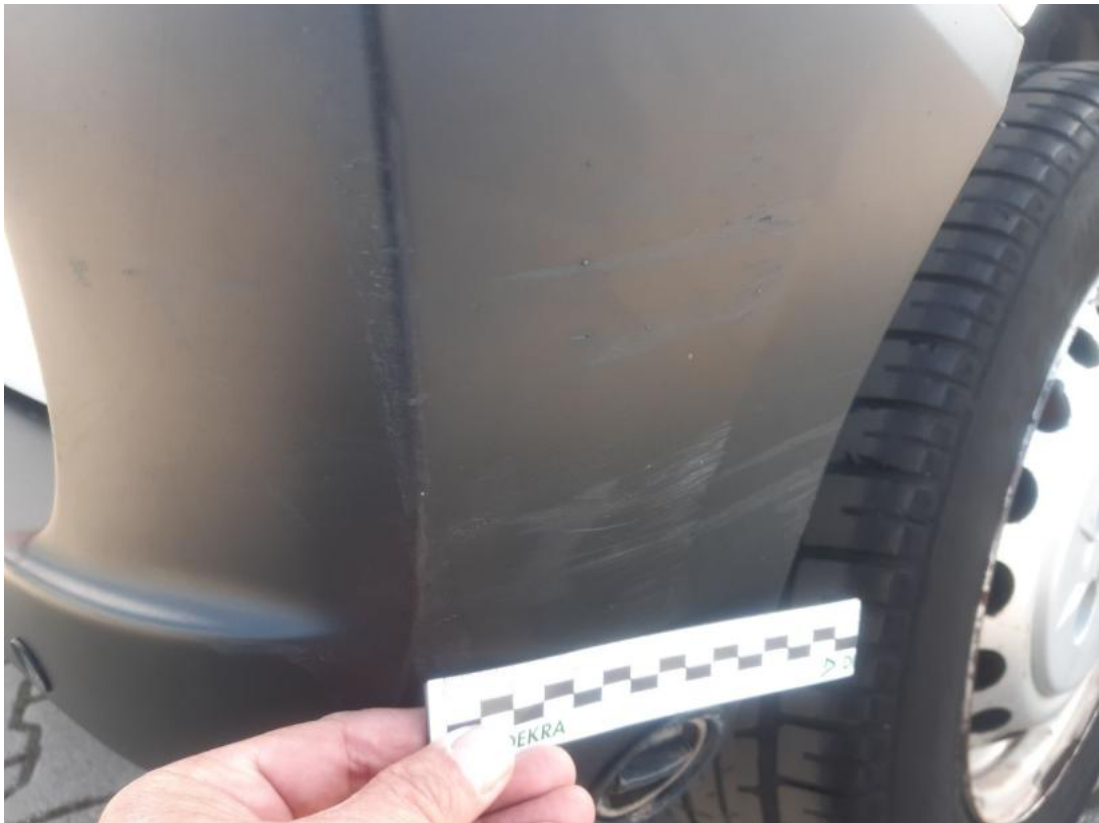
**Fot. 55**

Zderzak tylny - Rysa/odprysk 2

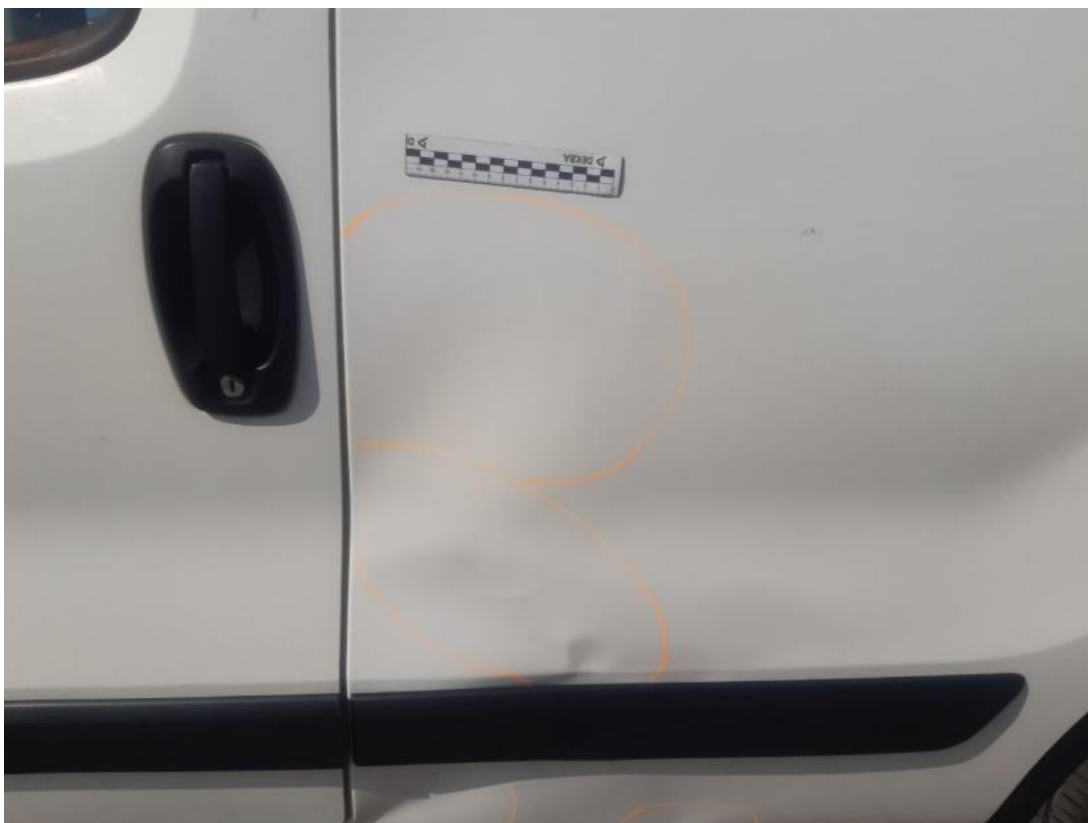
**Fot. 57**

| 17 | Łotnik tylny L | wgniecenie/odkształcenie | NA | 4 |

Błotnik tylny L / Ściana boczna L - Wgniecenie/odkształcenie 1

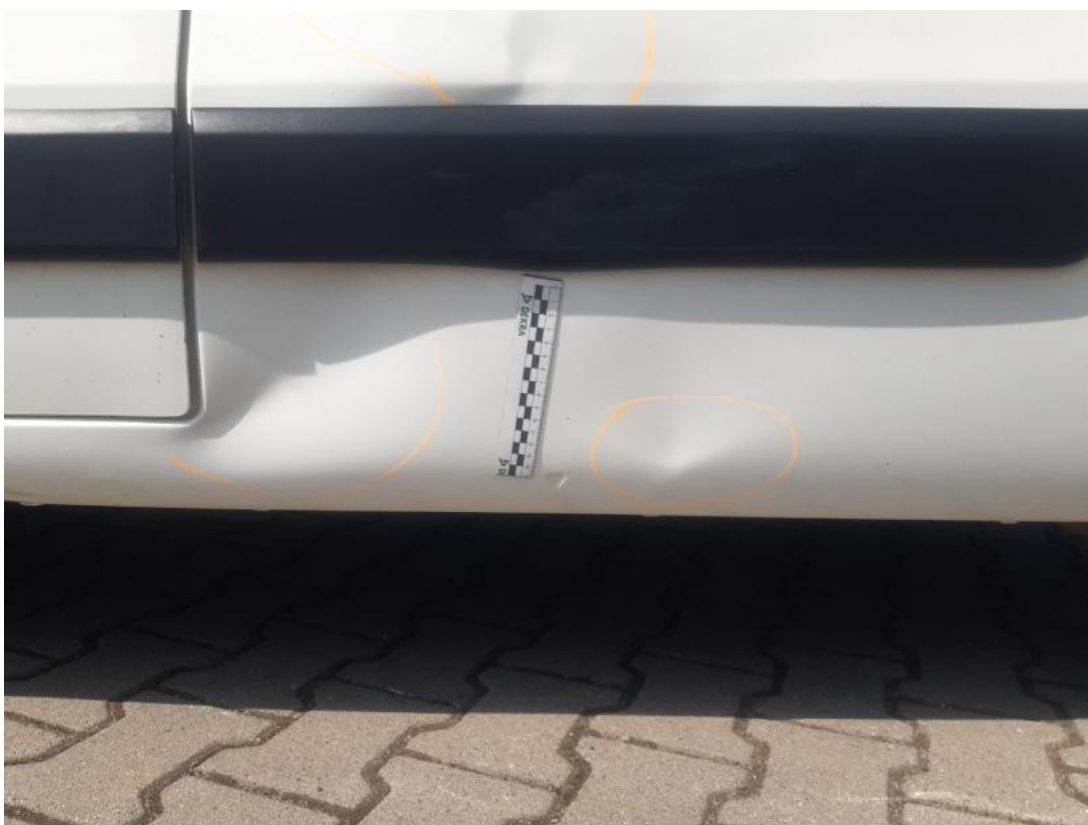
**Fot. 58**

Błotnik tylny L / Ściana boczna L - Wgniecenie/odkształcenie 2

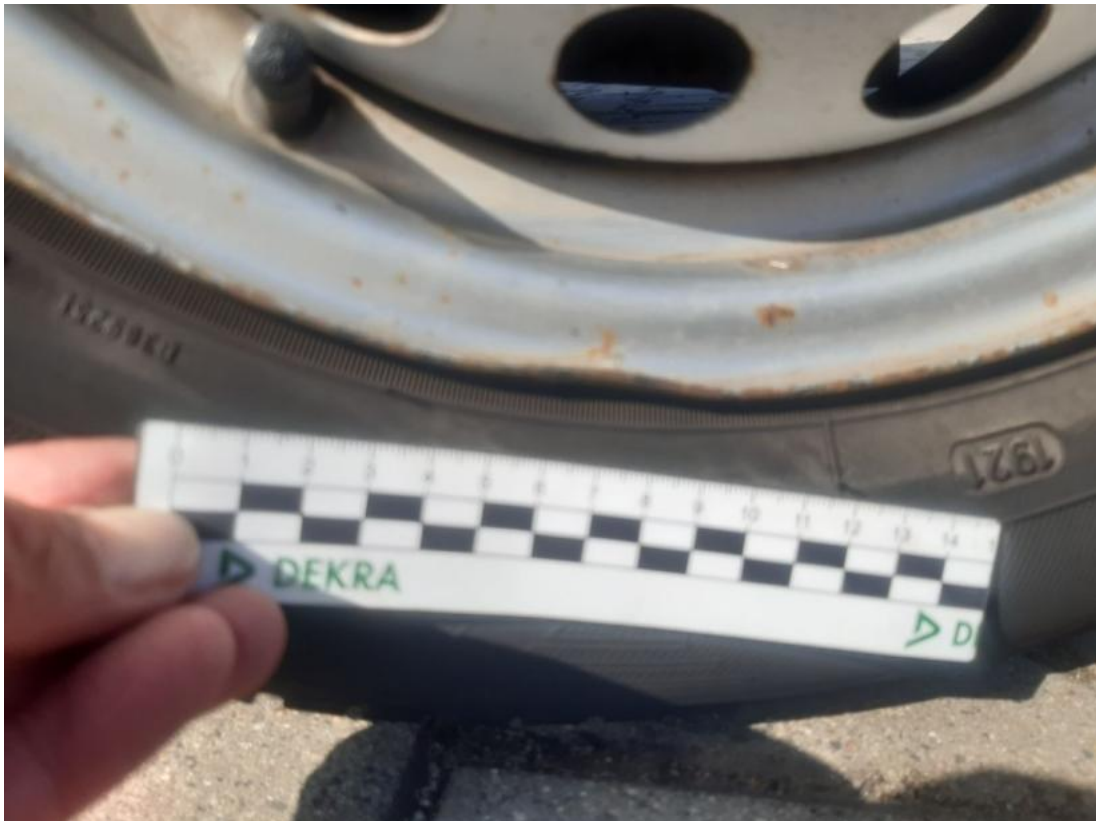
**Fot. 59**

| 21 | Tarcza koła tył L | wgniecenie/odkształcenie | NA | 0.5 |

Felga tylna L - Wgniecenie/odkształcenie 1

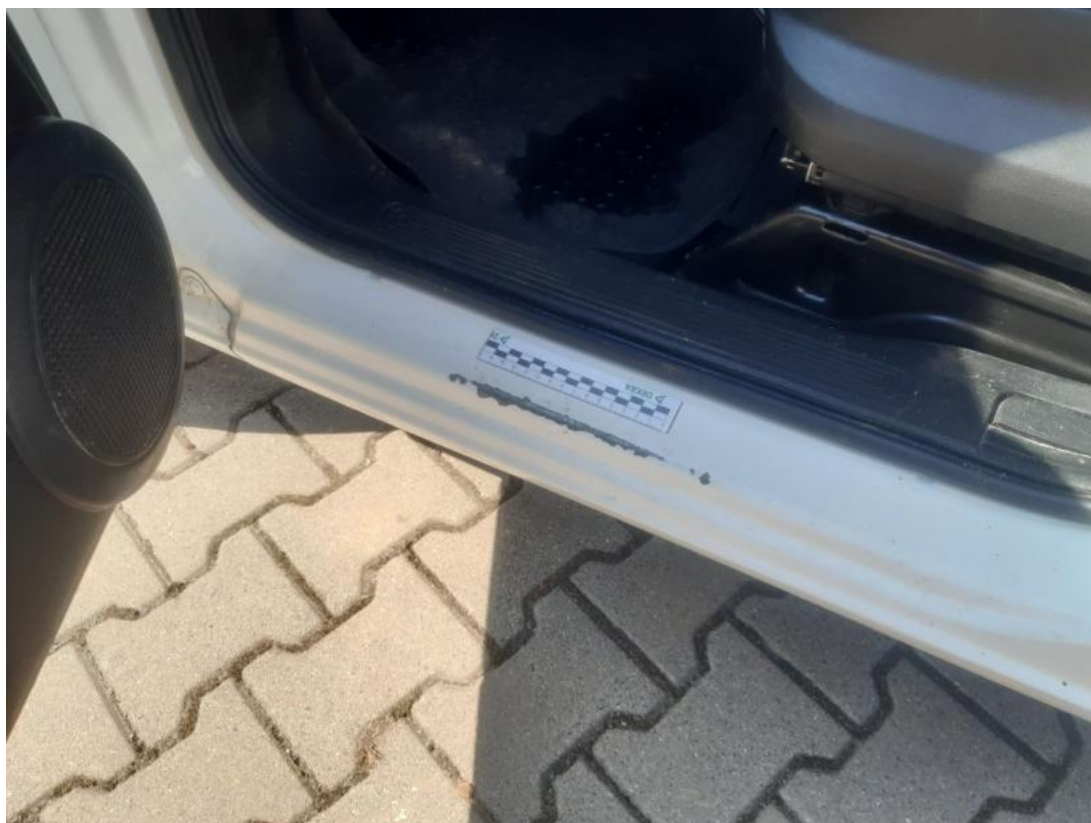
**Fot. 61**

| 14 | Słupek przedni (A) z progiem L | rysa/odprysk, wgniecenie/odkształcenie, ślady korozji | NA | 1.2 |

Próg L - Rysa/odprysk 1

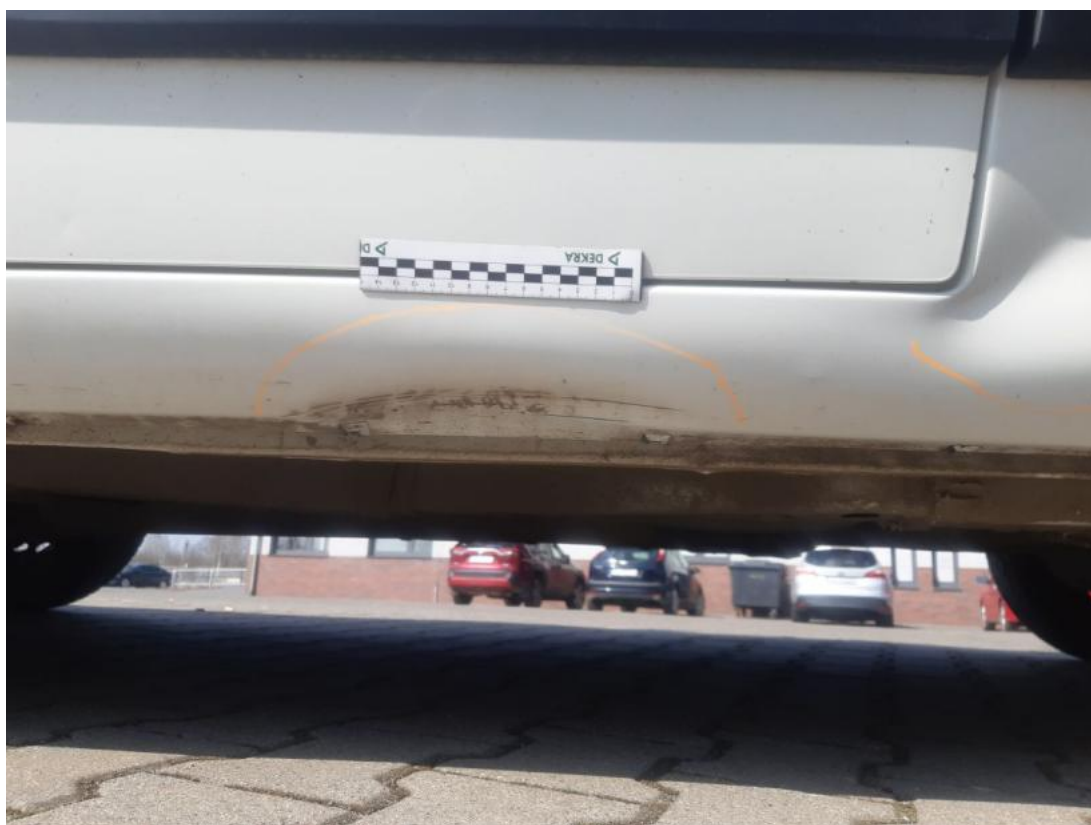
**Fot. 62**

Próg L - Wgniecenie/odkształcenie 1

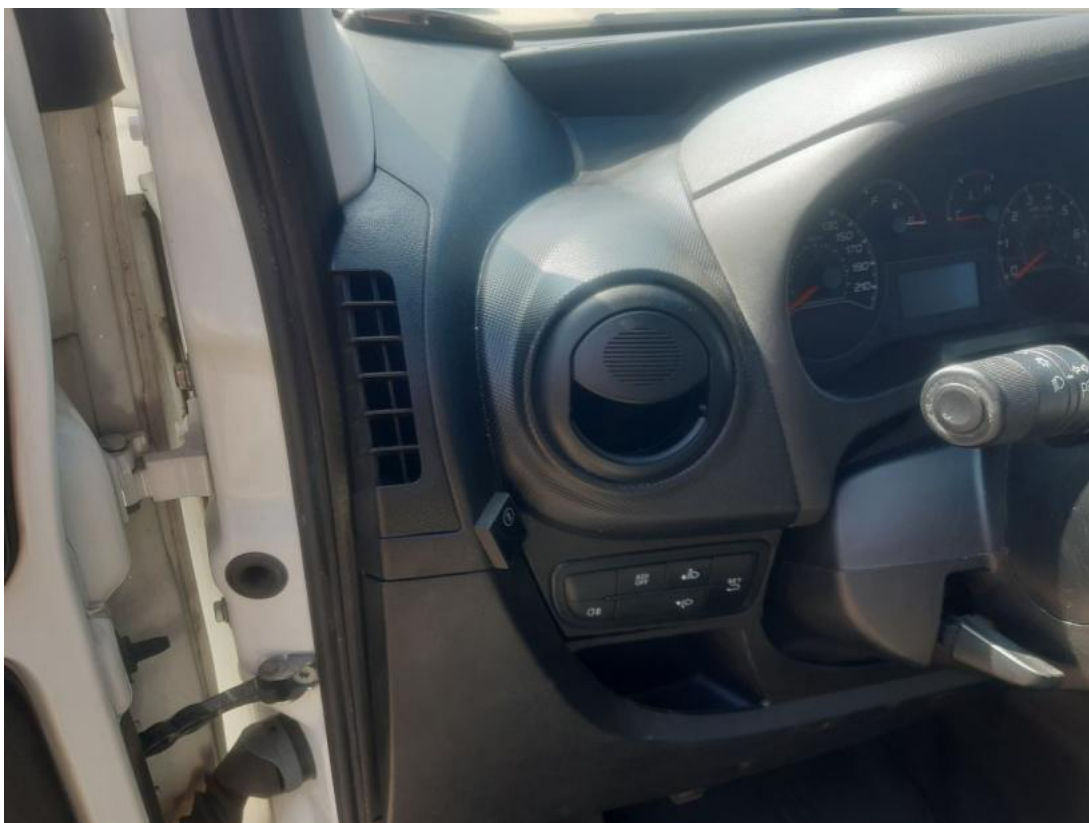
**Fot. 63**

Dysze nawiewu deski rozdzielczej - Inne 1

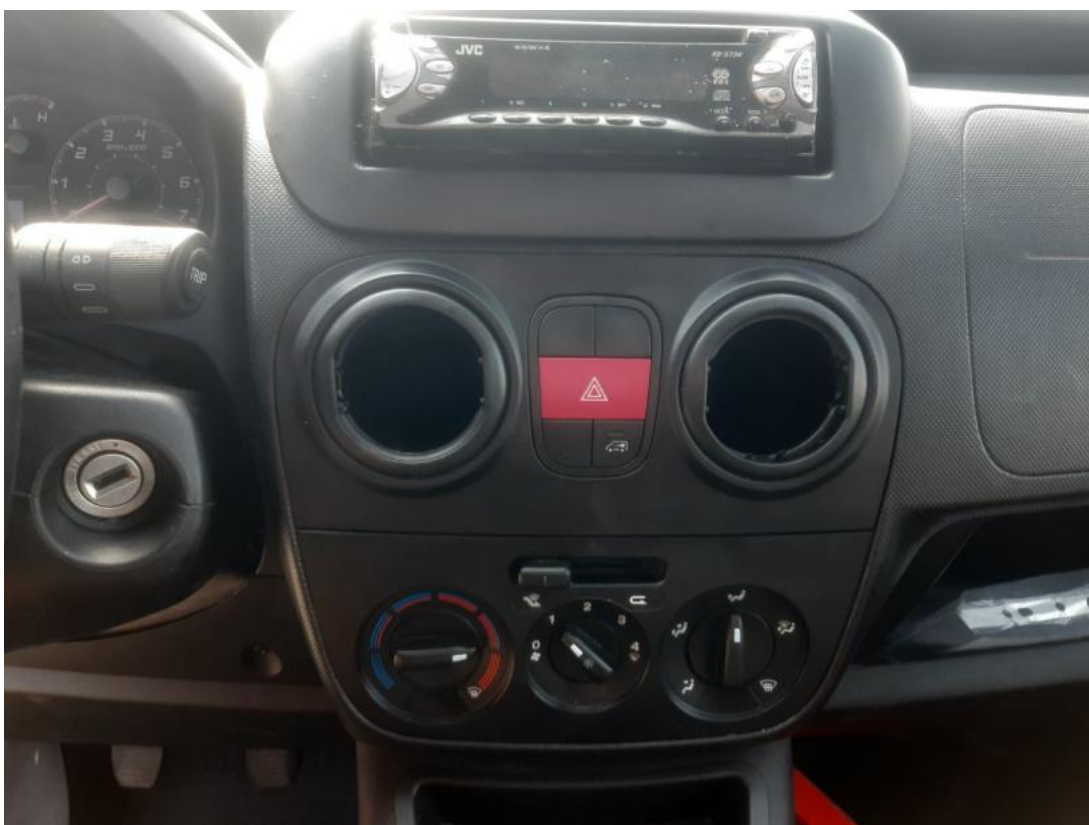
**Fot. 64**

Dysze nawiewu deski rozdzielczej - Inne 2

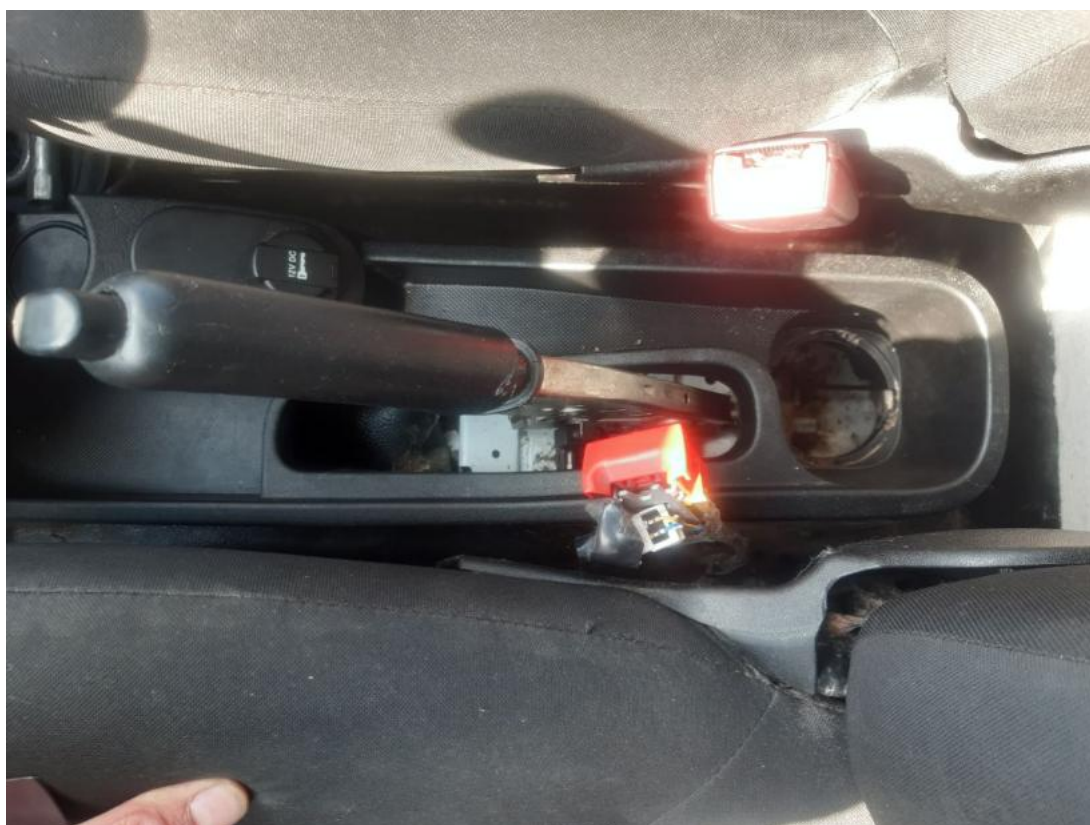
**Fot. 66**

| 7 | Nakładka dźwigni hamulca ręcznego | brak | WY | 0.1 |

Konsola tunelu śr. - Inne 1

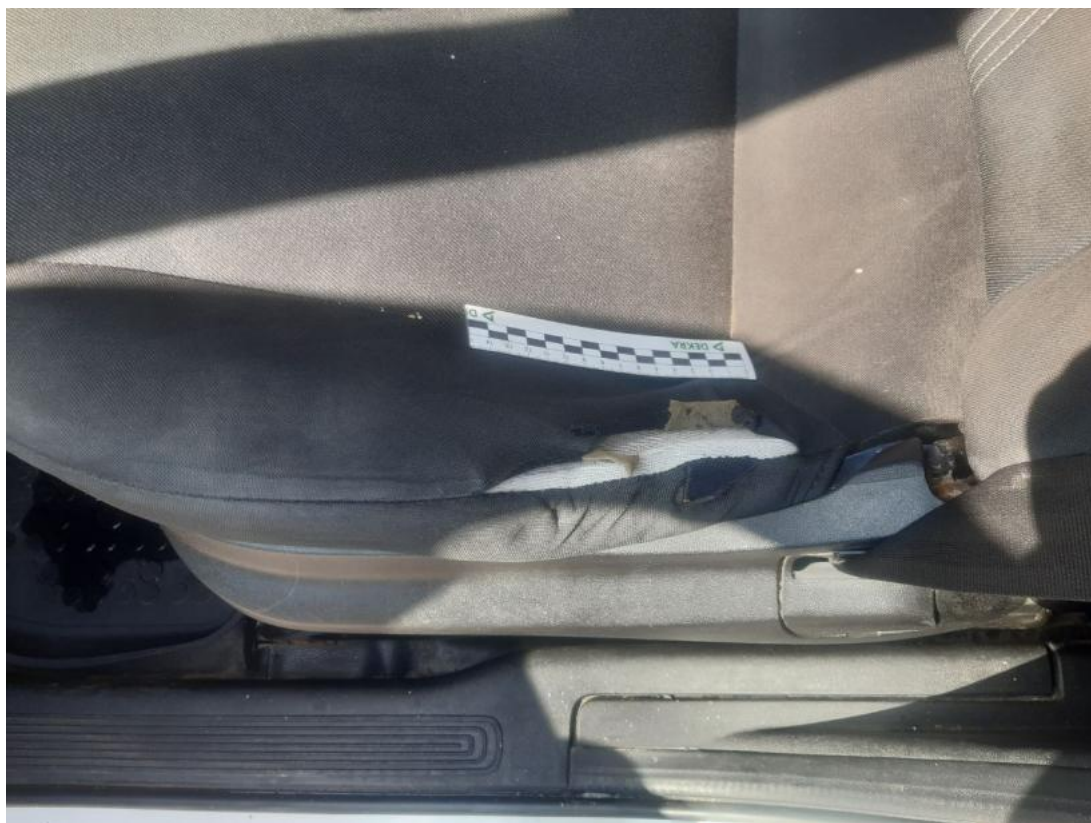
**Fot. 67**

| 10 | Tapicerka siedziska 1.rząd L | rozerwanie | WY | 0.9 |

Fotel prz. lew. - Pęknięcie/rozerwanie 1
