## Raport z oględzin pojazdu

| Numer raportu | 214509/4/25-11401 | Data raportu | 02-04-2025 |

| Marka, model | FIAT Fiorino 1.4 Euro 6 1368c... |
| Numer rejestracyjny | GD6A771 |

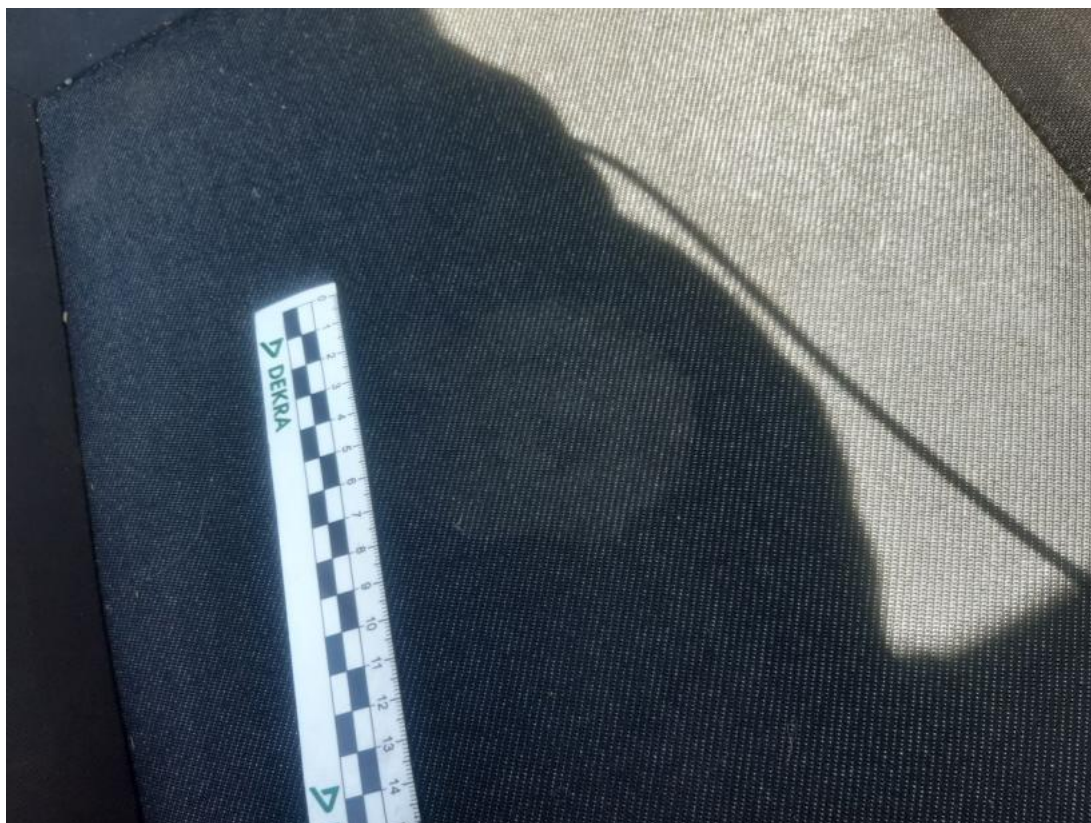
**Fot. 69**

| 22 | Tapicerka siedziska 1.rząd R | zabrudzenie | NA | 0.5 |

Fotel prz. praw. - Inne 1

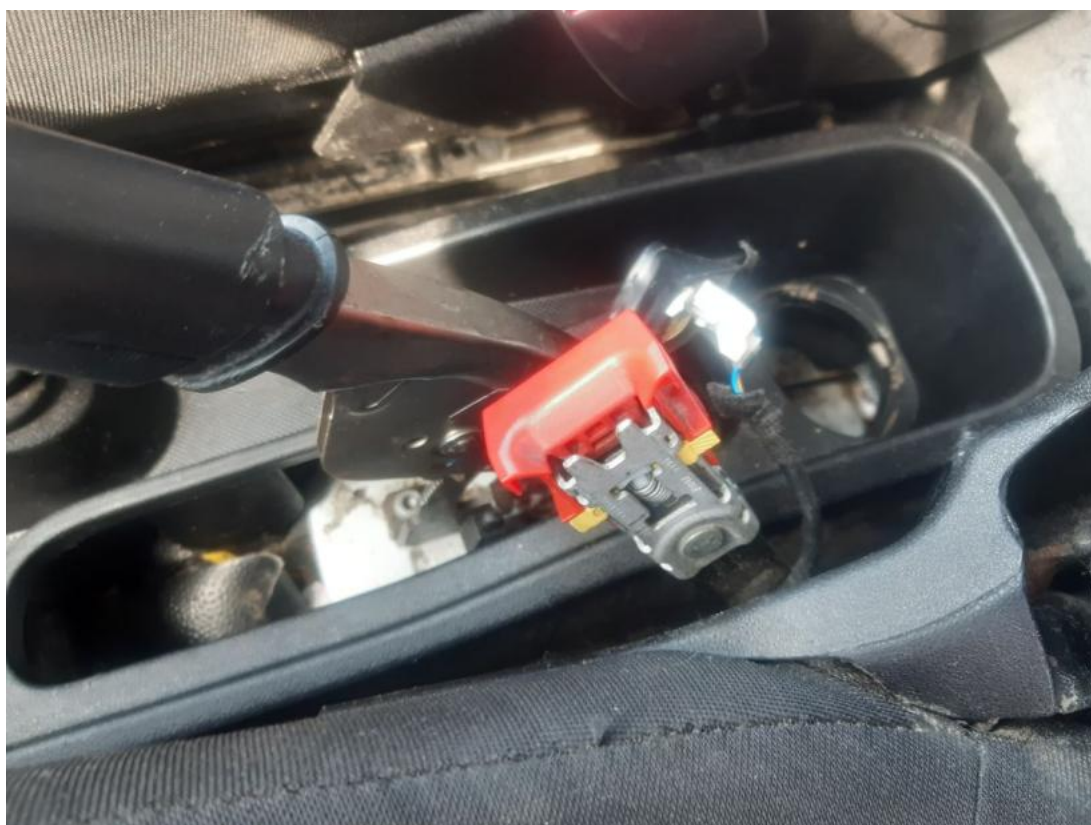
**Fot. 70**

| 5 | Zamek pasa bezp.przedniego L | połamana(y) | WY | 0.2 |

Pas bezpieczeństwa przedni lewy - Inne 1

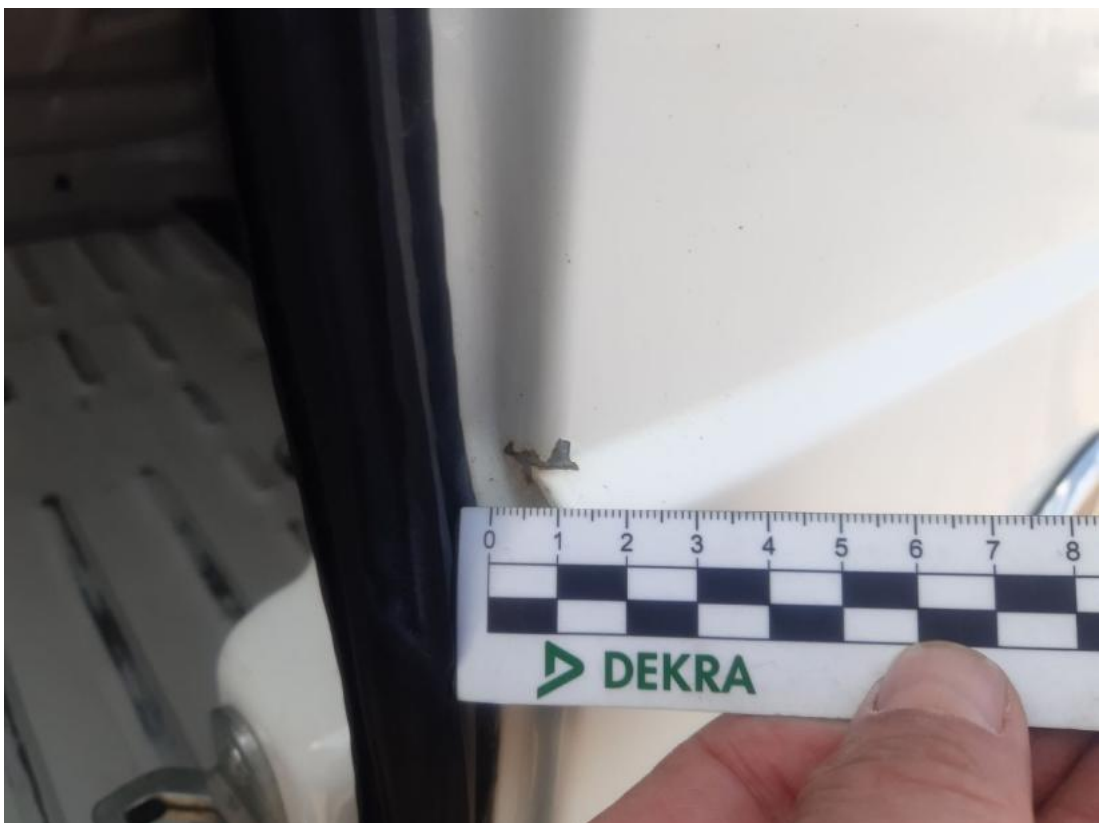
**Fot. 72**

| 19 | Drzwi tylne, skrzydło prawe R | rysa/odprysk, ślady korozji | NA | 0.5 |

Drzwi tyłu prawe - Rysa/odprysk 1
