## Raport z oględzin pojazdu

| Numer raportu | 214512/4/25-11401 | Data raportu | 02-04-2025 |

| Numer identyfikacyjny (VIN) | <b>W0VBD6EC6KG376379</b> |
| Marka, model | OPEL Astra V Hatchback 15-19 |

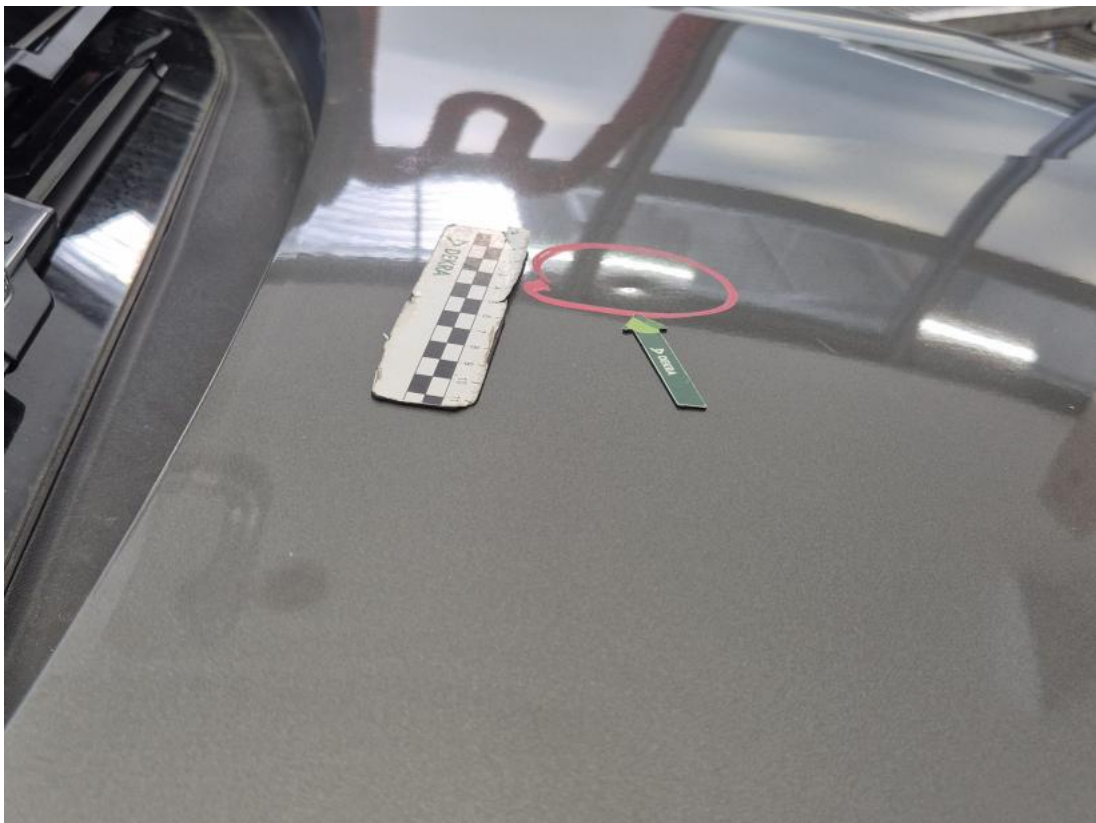
**Fot. 36**

| Poz. | Nazwa pozycji | Opis uszkodzeń | Kwalifik. | Naprawa [rbg] |
|---|---|---|---|---|
| 9 | Pokrywa przednia | wgniecenie/odkształcenie | | |

Pokrywa komory silnika - Wgniecenie/odkształcenie 1

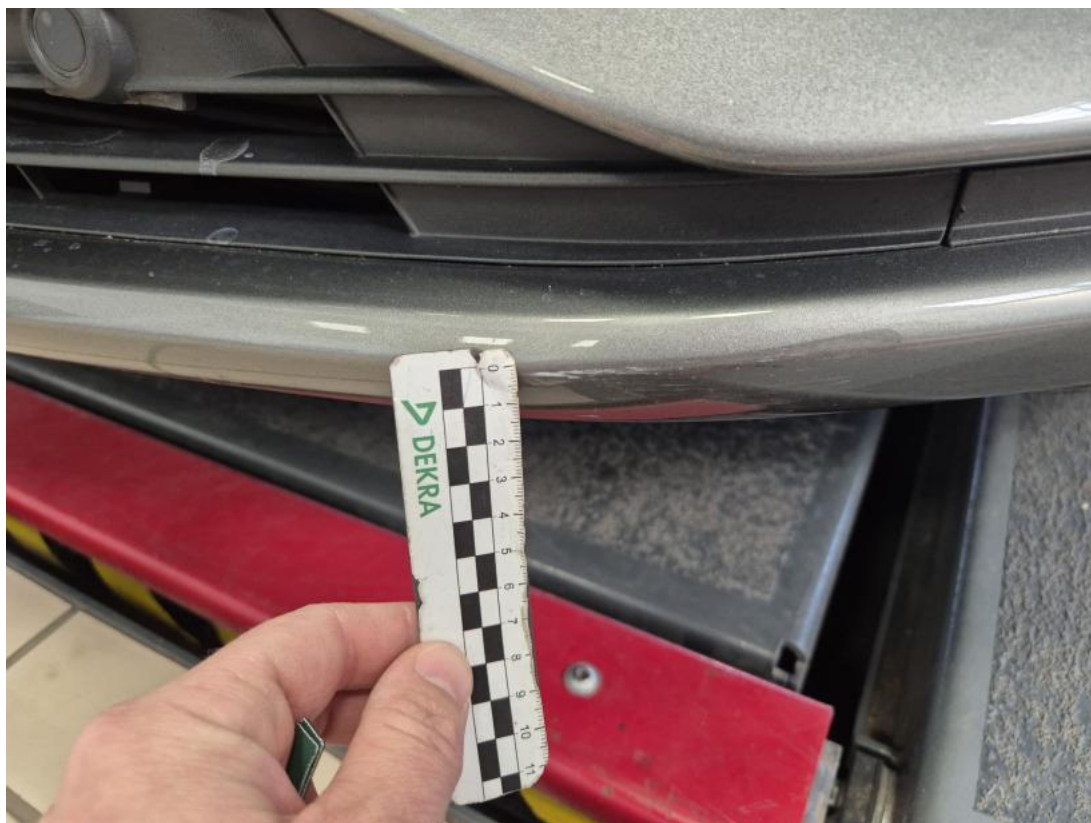
| Poz. | Nazwa pozycji | Opis uszkodzeń | Kwalifik. | Naprawa [rbg] |
|---|---|---|---|---|
| 1 | Okladzina zderzaka przedniego | rysa/odprysk | NA | 1 |

**Fot. 37**  
Zderzak - Rysa/odprysk 1

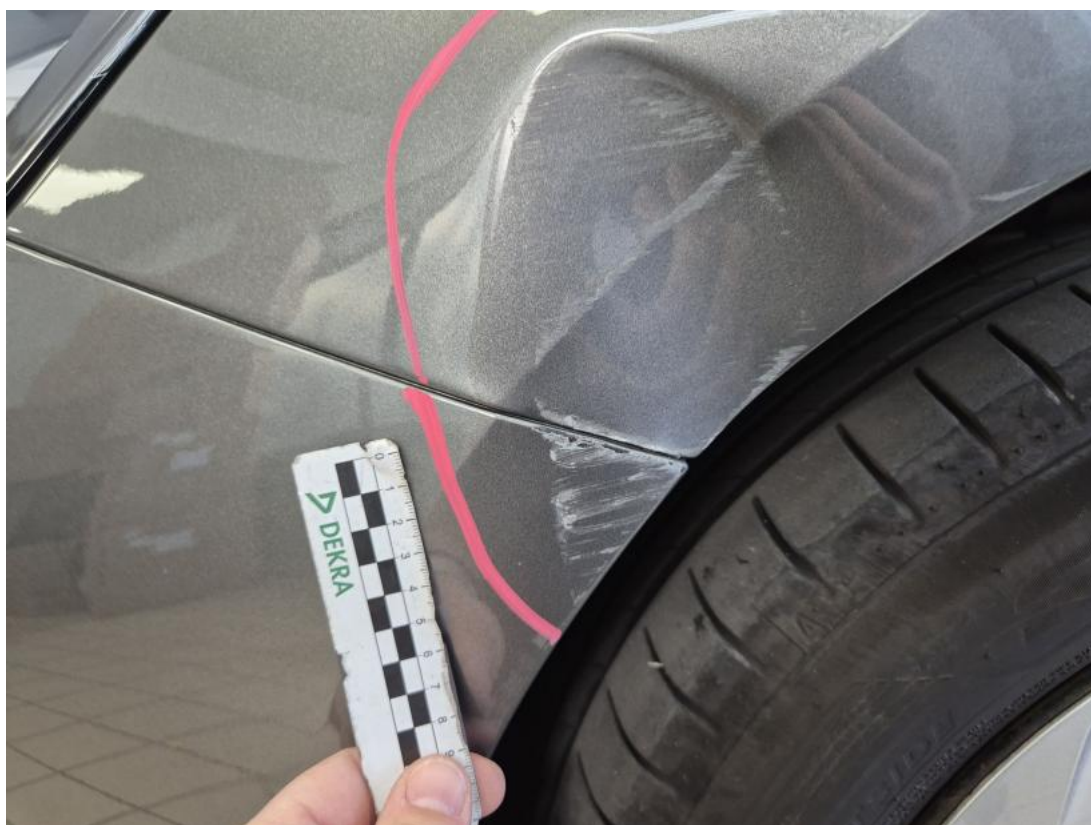
**Fot. 38**  
Zderzak - Rysa/odprysk 2

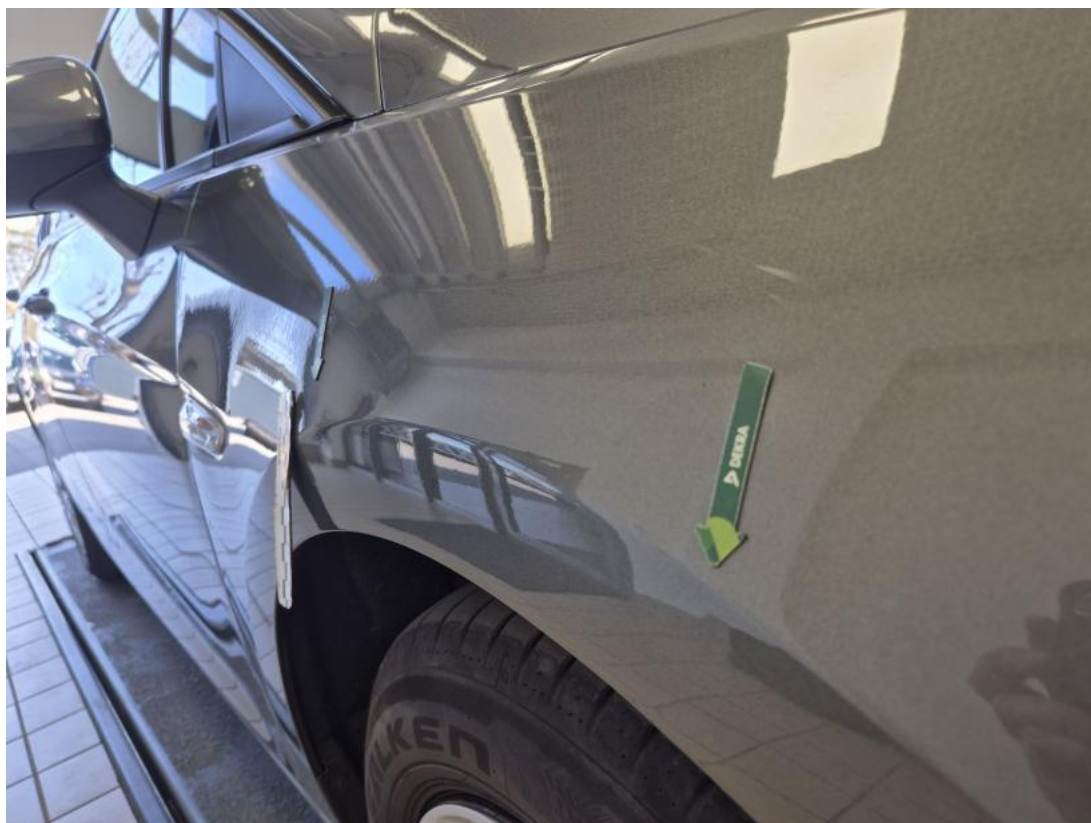
**Fot. 39**

| Poz. | Nazwa pozycji | Opis uszkodzeń | Kwalifik. | Naprawa [rbg] |
|---|---|---|---|---|
| 8 | Błotnik przedni R | wgniecenie/odkształcenie | | |

Błotnik przedni P - Wgniecenie/odkształcenie 1

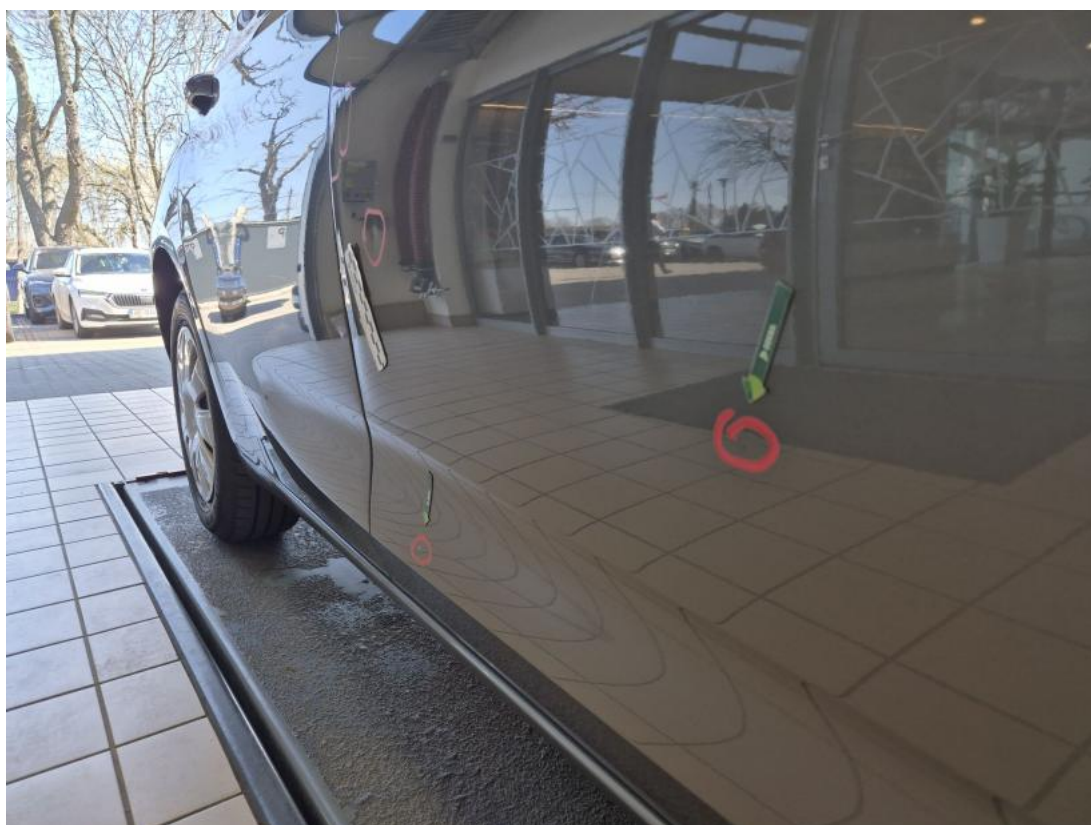
**Fot. 40**

| Poz. | Nazwa pozycji | Opis uszkodzeń | Kwalifik. | Naprawa [rbg] |
|---|---|---|---|---|
| 4 | Drzwi przednie (nieuzbrojone) R | wgniecenie/odkształcenie | NA | 1 |

Drzwi przednie P - Wgniecenie/odkształcenie 1

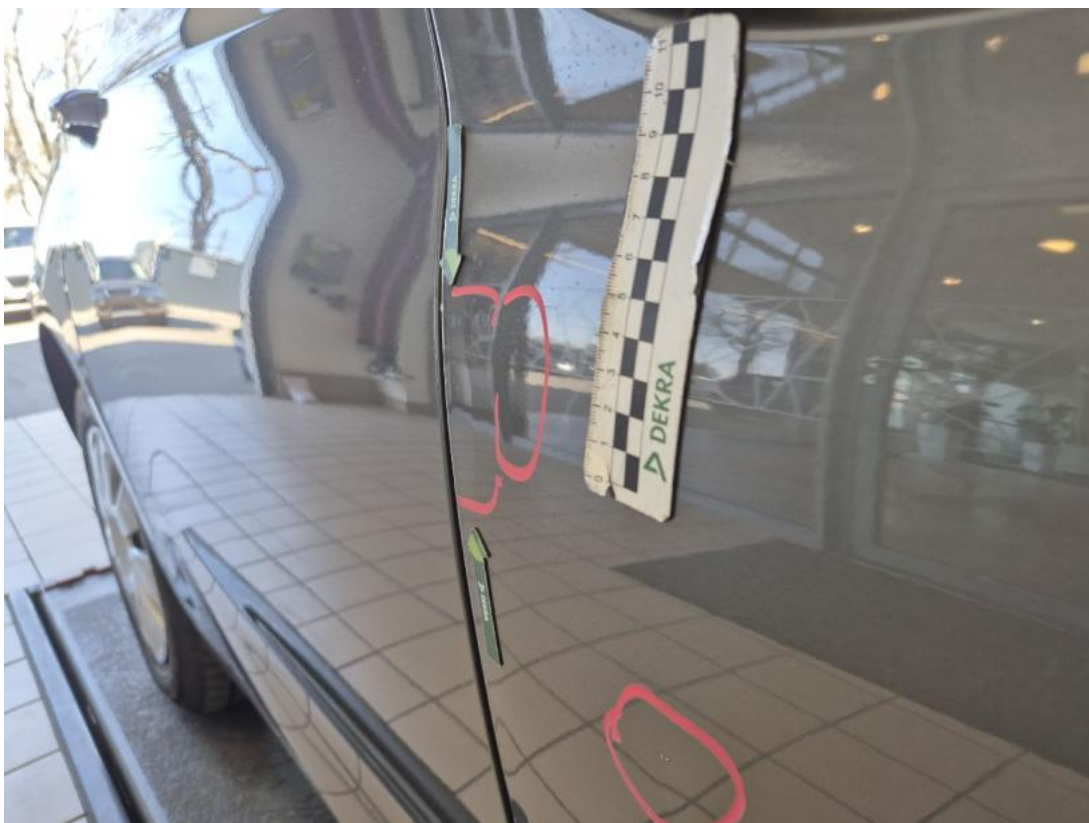
**Fot. 41**

Drzwi przednie P - Wgniecenie/odkształcenie 2

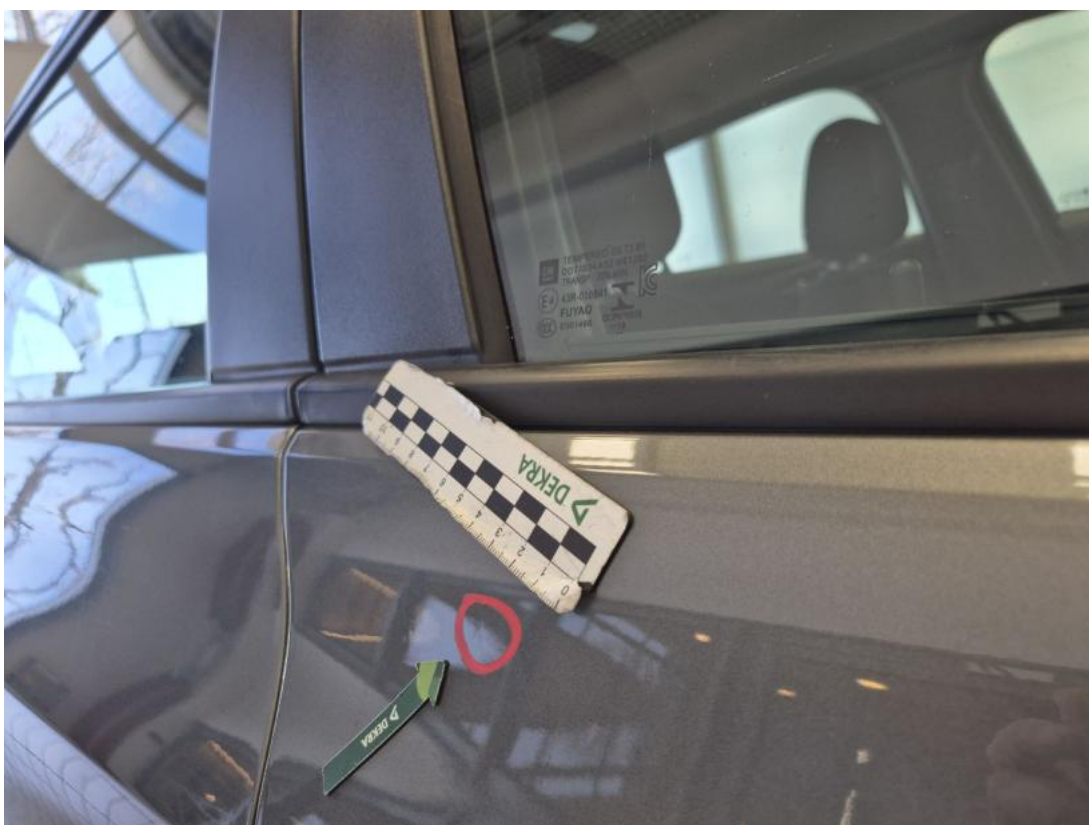
**Fot. 42**

Drzwi przednie P() - Wgniecenie/odkształcenie 3

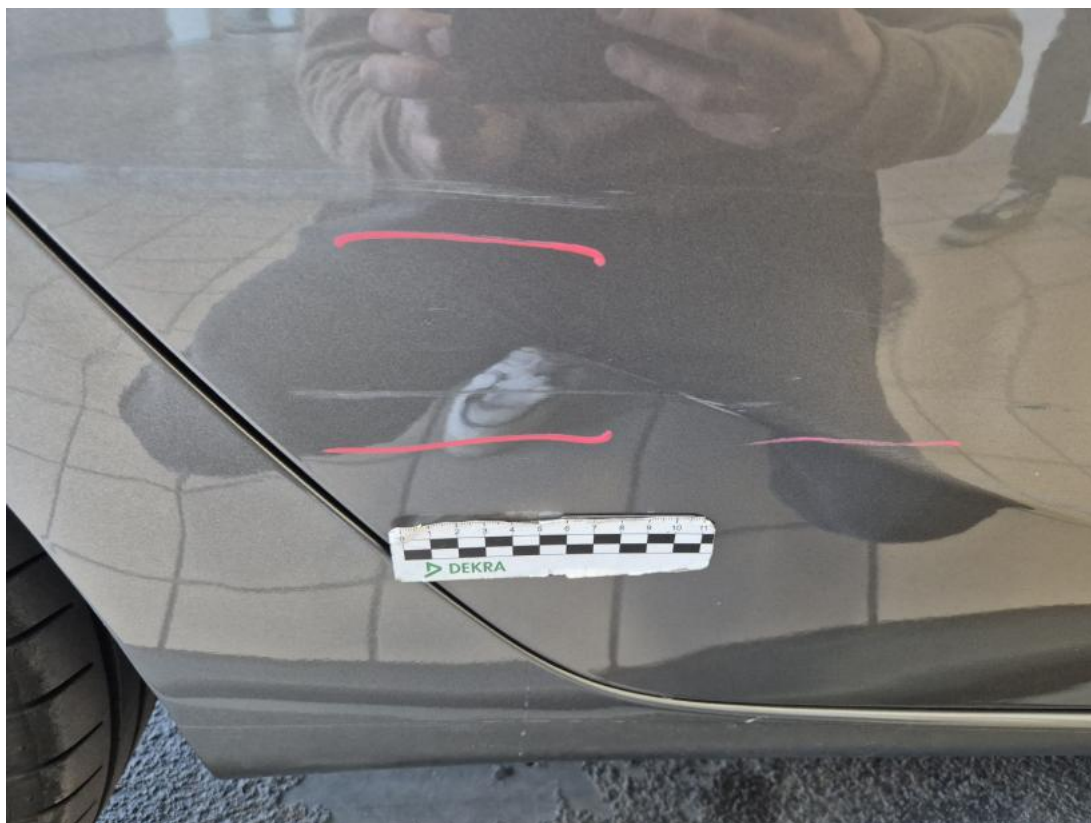
**Fot. 43**

| Poz. | Nazwa pozycji | Opis uszkodzeń | Kwalifik. | Naprawa [rbg] |
|---|---|---|---|---|
| 5 | Drzwi tylne (nieuzbrojone) R | rysa/odprysk | NA | 0.5 |

Drzwi tylne P - Rysa/odprysk 1

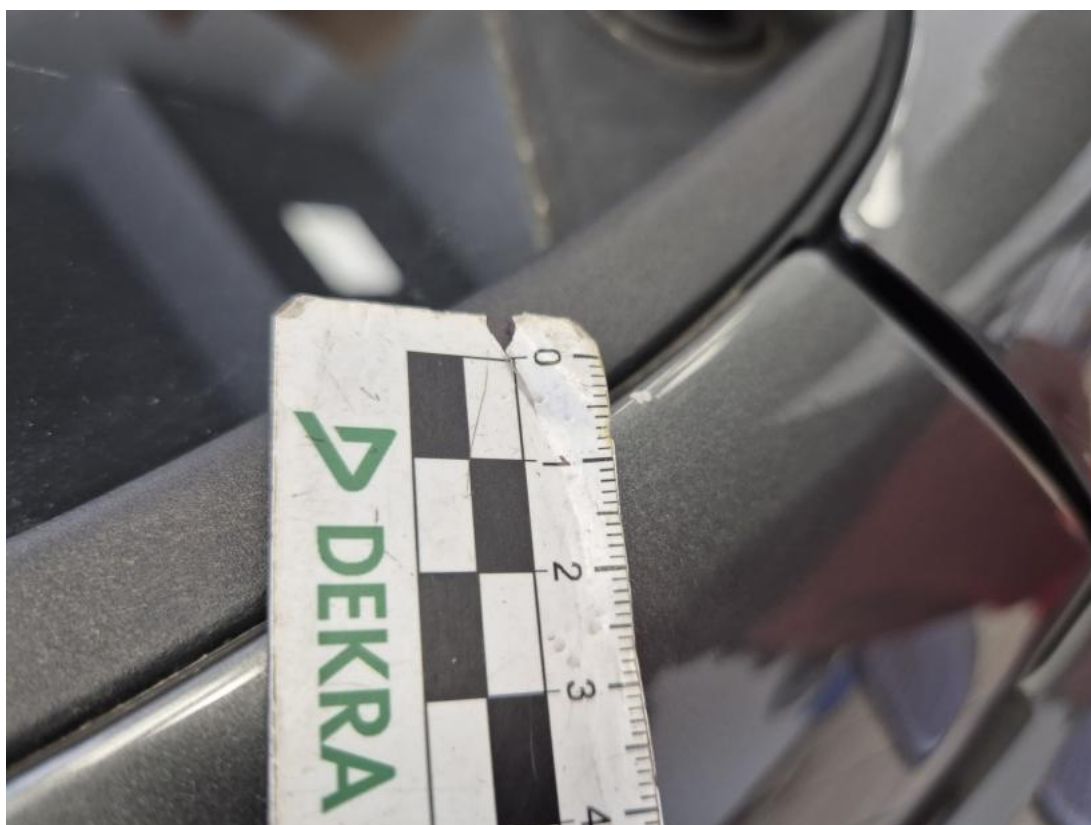
**Fot. 44**

| Poz. | Nazwa pozycji | Opis uszkodzeń | Kwalifik. | Naprawa [rbg] |
|---|---|---|---|---|
| 10 | Słupki przedni (A) z progiem R | rysa/odprysk | | |

Słupek przedni P - Rysa/odprysk 1

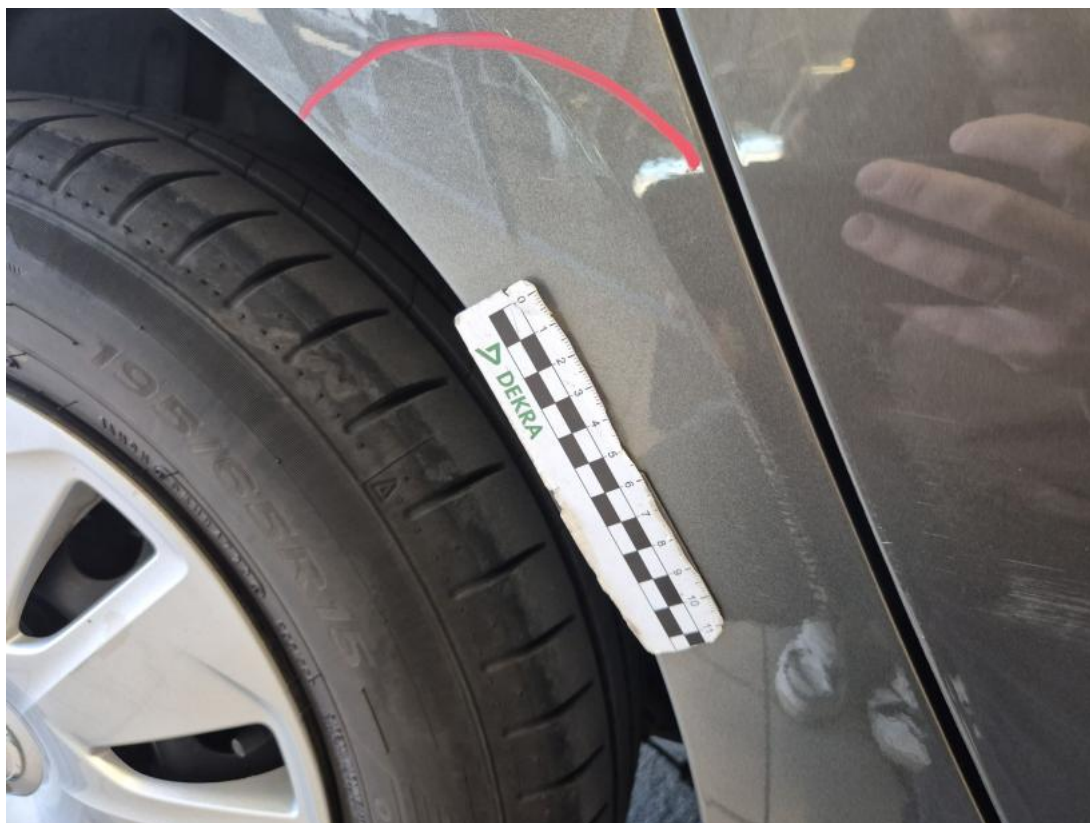
**Fot. 45**

| Poz. | Nazwa pozycji | Opis uszkodzeń | Kwalifik. | Naprawa [rbg] |
|---|---|---|---|---|
| 7 | Błotnik tylny R | rysa/odprysk, wgniecenie/odkształcenie | NA | 0.7 |

Błotnik tylny P / Ściana boczna P - Rysa/odprysk 1

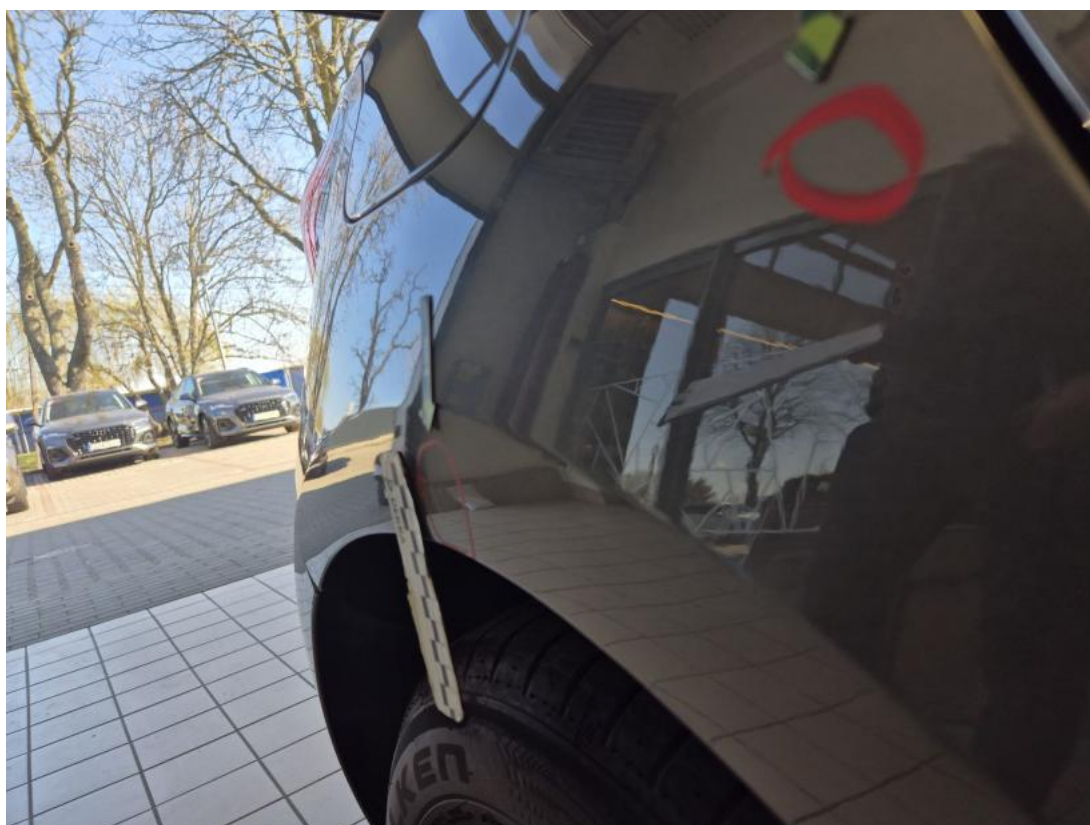
**Fot. 46**

Błotnik tylny P / Ściana boczna P - Wgniecenie/odkształcenie 1

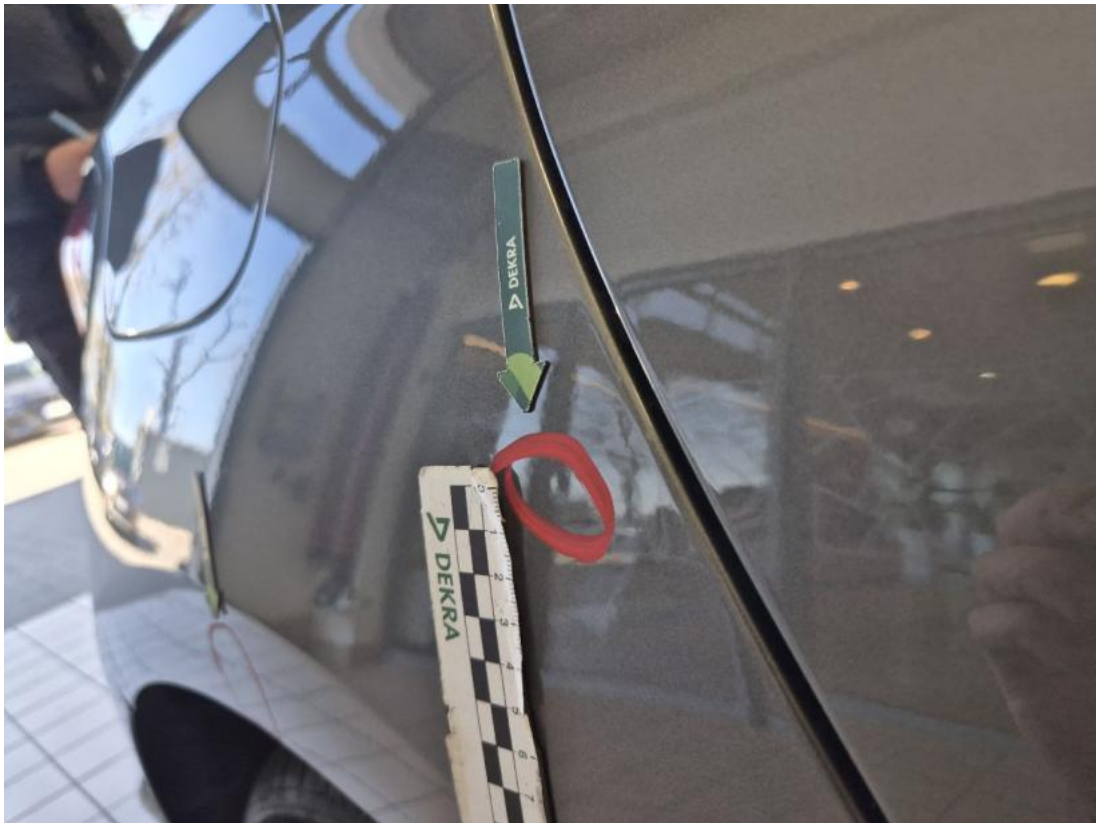
**Fot. 47**

Błotnik tylny P / Ściana boczna P - Wgniecenie/odkształcenie 2

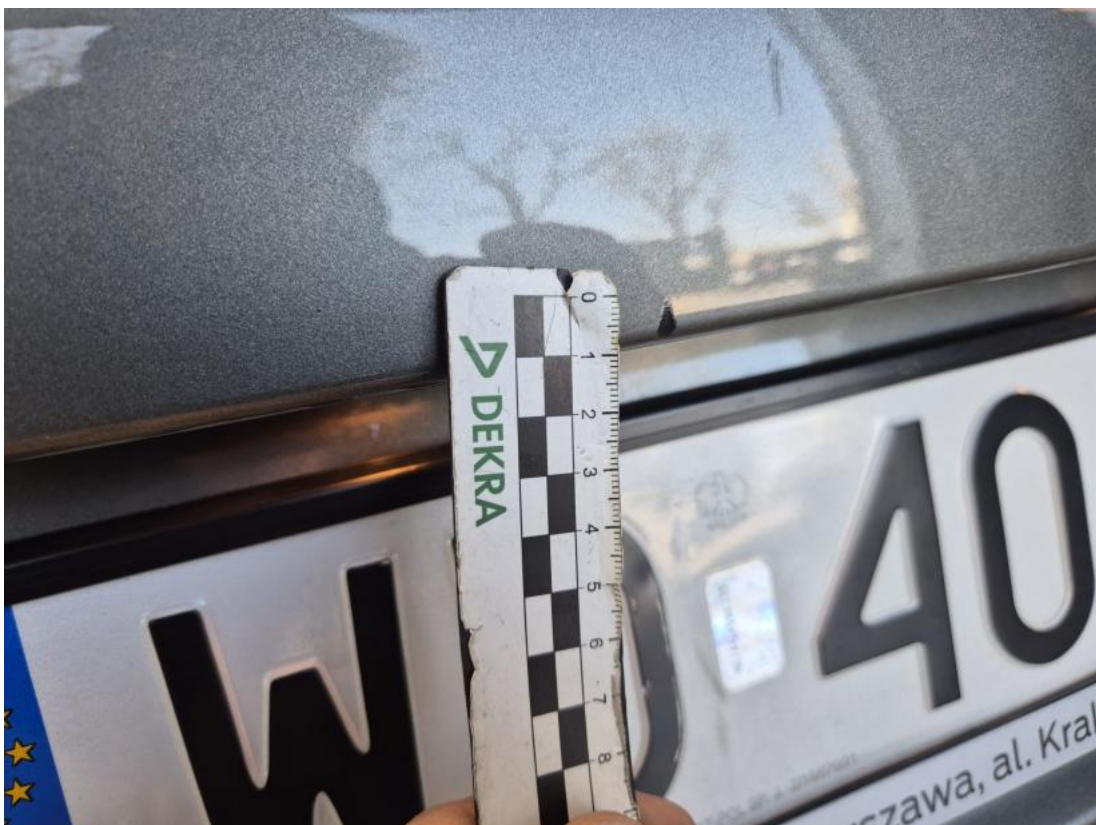
**Fot. 48**

| Poz. | Nazwa pozycji | Opis uszkodzeń | Kwalifik. | Naprawa [rbg] |
|---|---|---|---|---|
| 12 | Okladzina zderzaka tylnego | rysa/odprysk | | |

Zderzak tylny - Rysa/odprysk 1

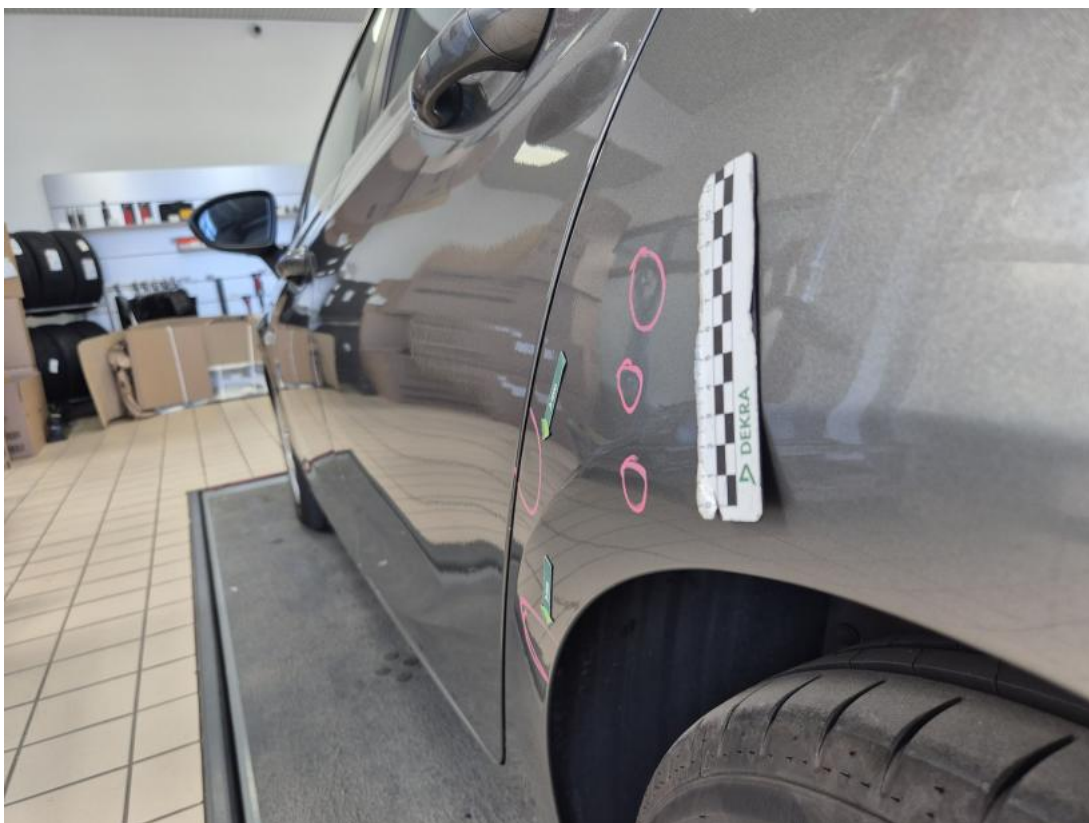
**Fot. 49**

| Poz. | Nazwa pozycji | Opis uszkodzeń | Kwalifik. | Naprawa [rbg] |
|---|---|---|---|---|
| 6 | Błotnik tylny L | wgniecenie/odkształcenie | NA | 1.2 |

Błotnik tylny L / Ściana boczna L - Wgniecenie/odkształcenie 1

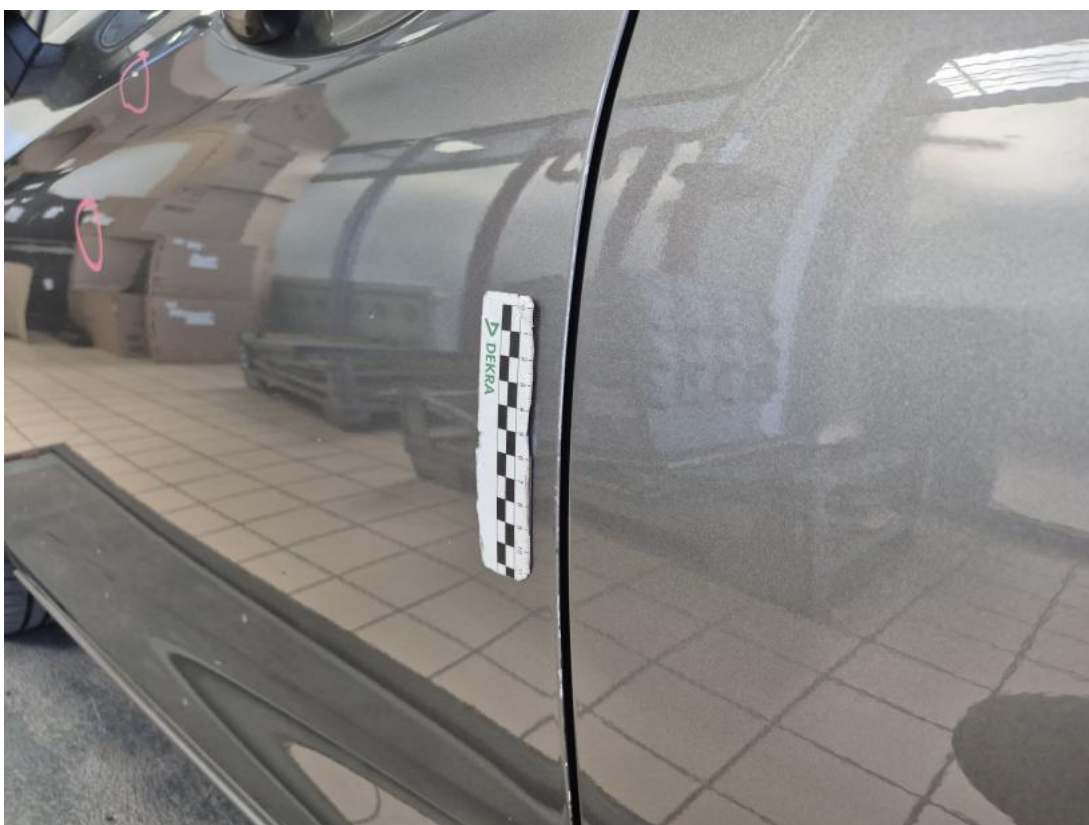
**Fot. 50**

| Poz. | Nazwa pozycji | Opis uszkodzeń | Kwalifik. | Naprawa [rbg] |
|---|---|---|---|---|
| 3 | Drzwi przednie (nieuzbrojone) L | rysa/odprysk, wgniecenie/odkształcenie | NA | 0.8 |

Drzwi przed L - Rysa/odprysk 1

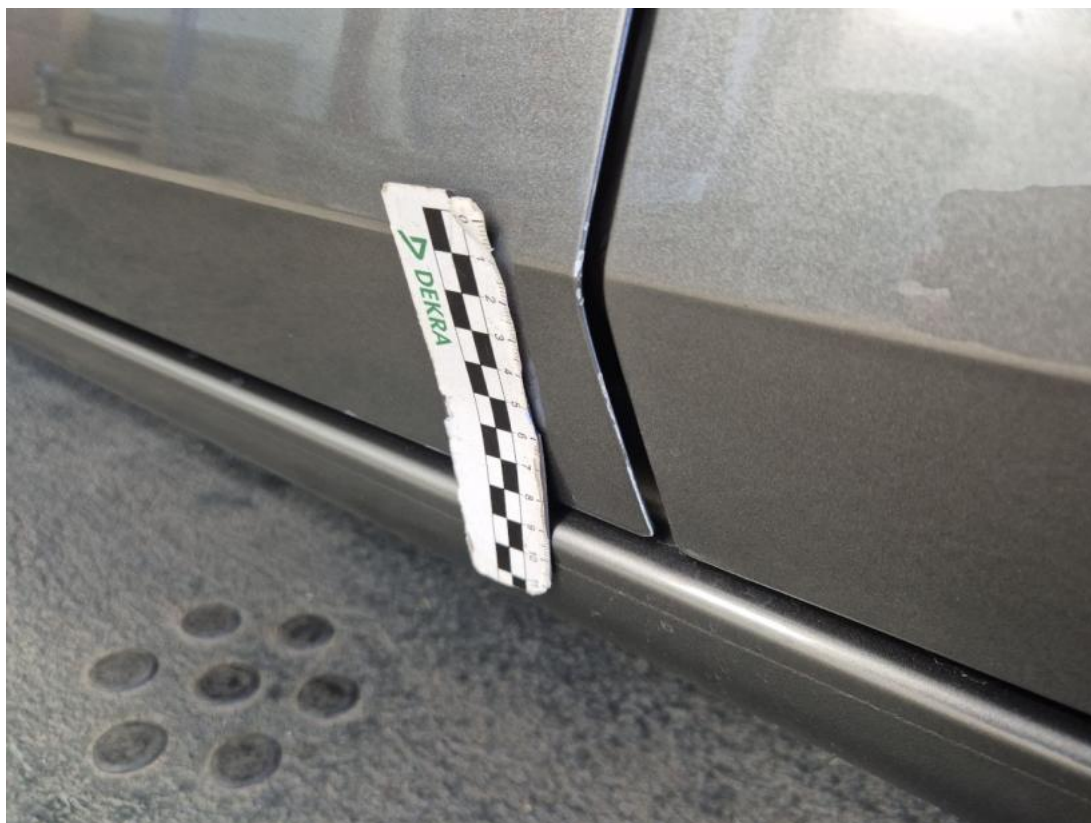
**Fot. 51**

Drzwi przed L - Rysa/odprysk 2

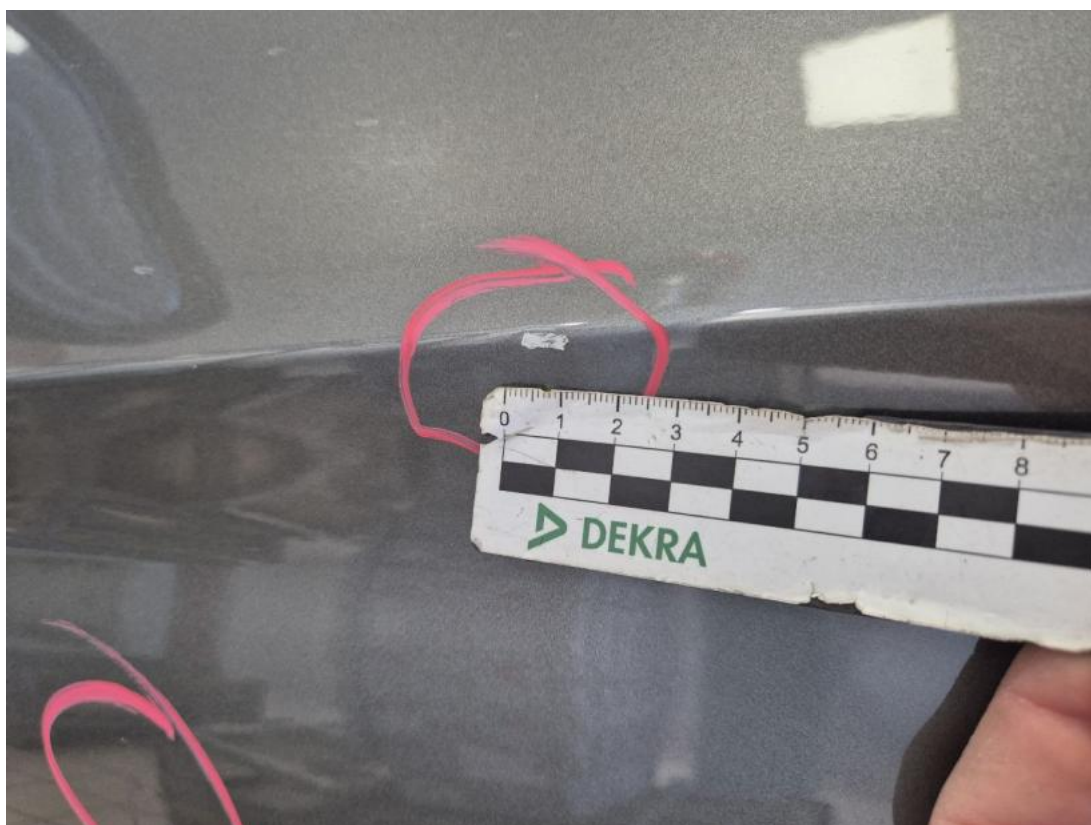
**Fot. 52**

Drzwi przed L() - Rysa/odprysk 3

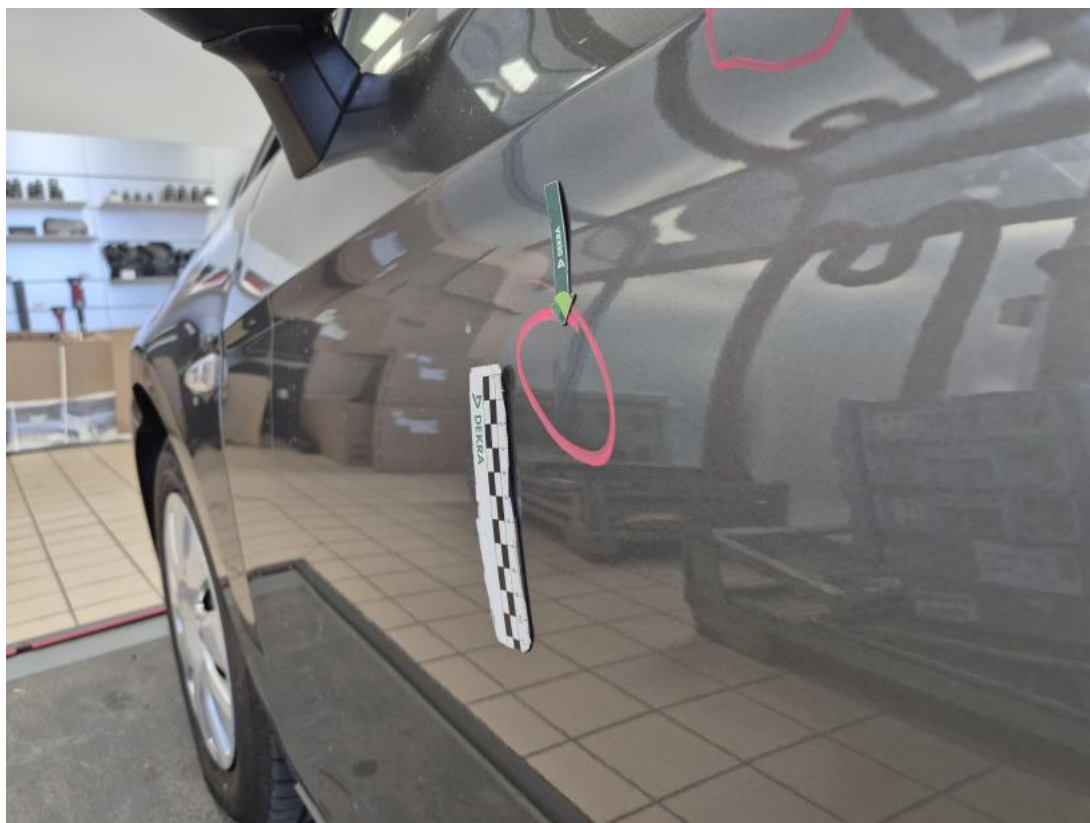
**Fot. 53**

Drzwi przed L - Wgniecenie/odkształcenie 1

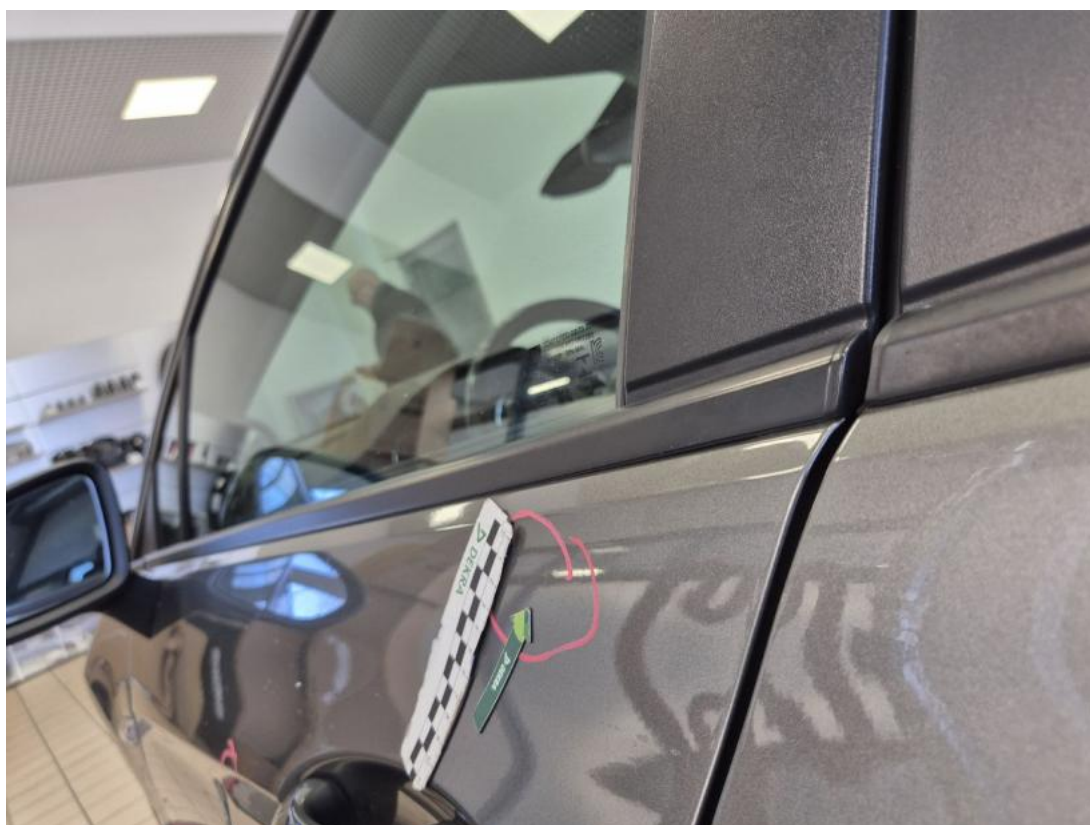
**Fot. 54**

Drzwi przed L - Wgniecenie/odkształcenie 2

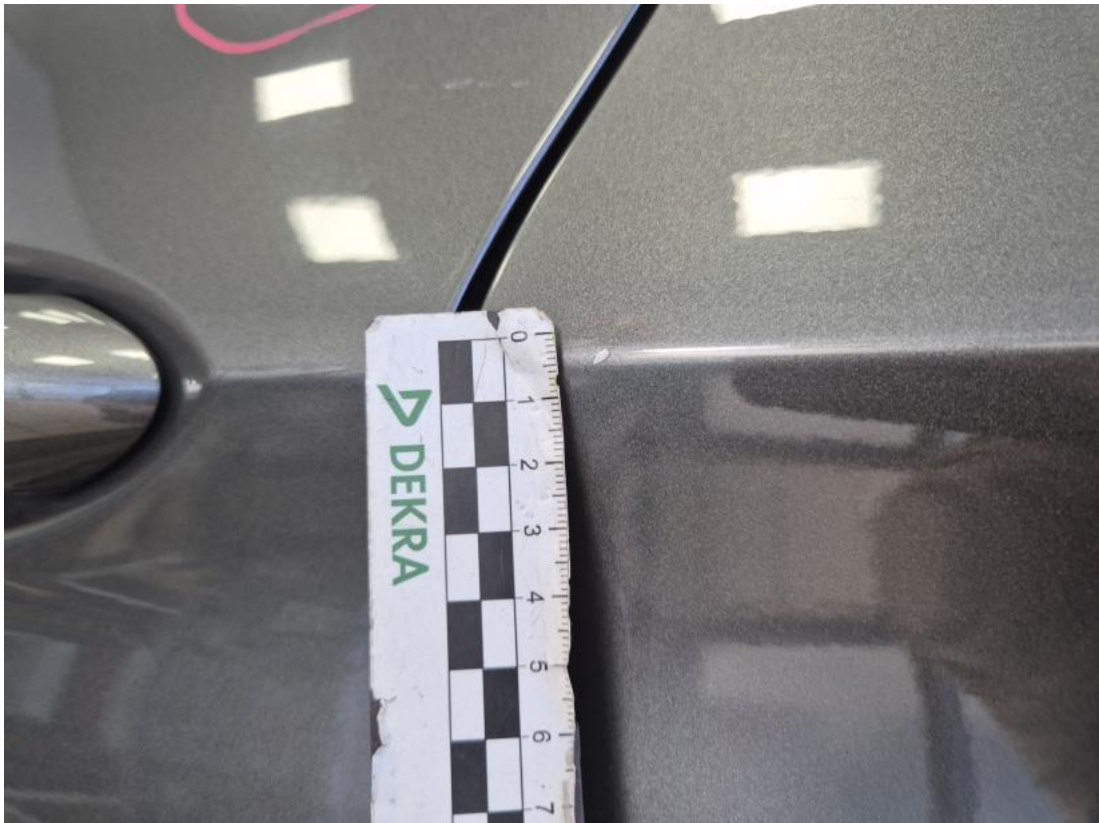
**Fot. 55**

| Poz. | Nazwa pozycji | Opis uszkodzeń | Kwalifik. | Naprawa [rbg] |
|---|---|---|---|---|
| 11 | Drzwi tylne (nieuzbrojone) L | rysa/odprysk | | |

Drzwi tylne L - Rysa/odprysk 1
