## Raport z oględzin pojazdu

| Numer raportu | 214550/4/25-11401 | Data raportu | 03-04-2025 |

| Marka, model | BMW Seria 3 Touring [F31] 12-15 |
| Numer rejestracyjny | WD2493G |

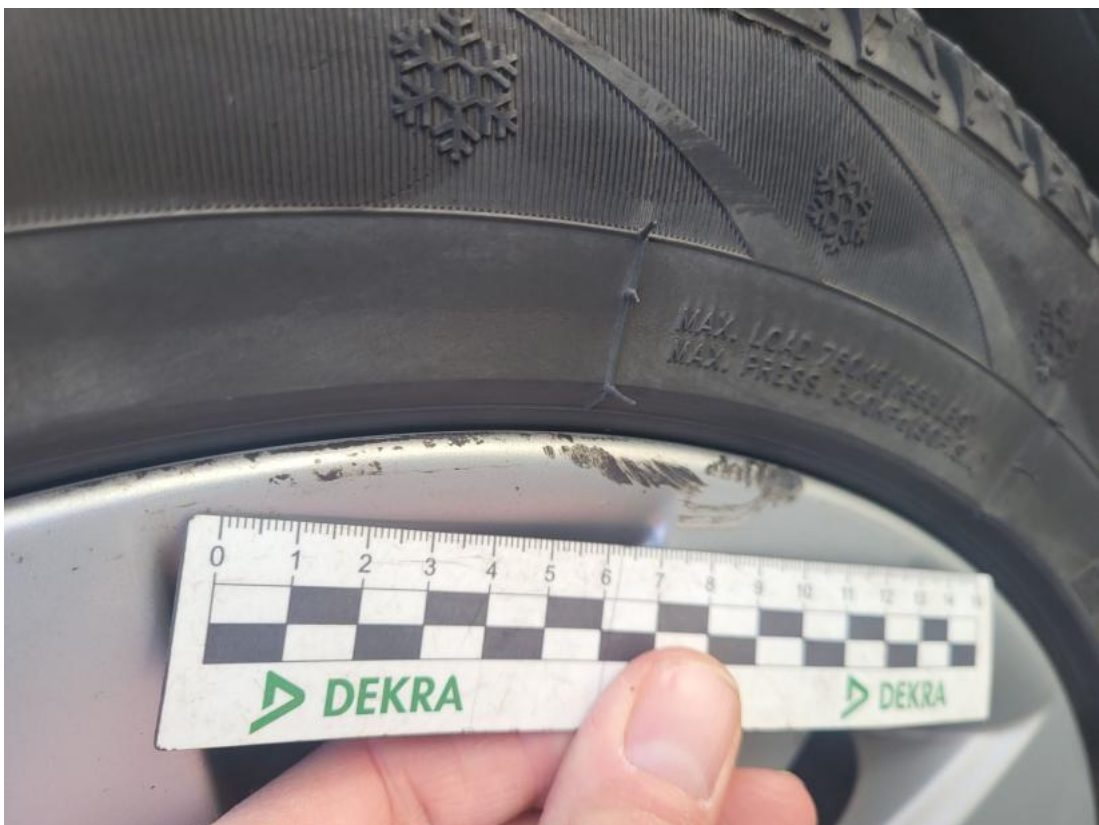
**Fot. 42**

| Poz. | Nazwa pozycji | Opis uszkodzeń | Kwalifik. | Naprawa [rbg] |
|---|---|---|---|---|
| 2 | Felgi alu kpl. | rysa/odprysk | | |

Felga aluminiowa przednia P - Rysa/odprysk 1

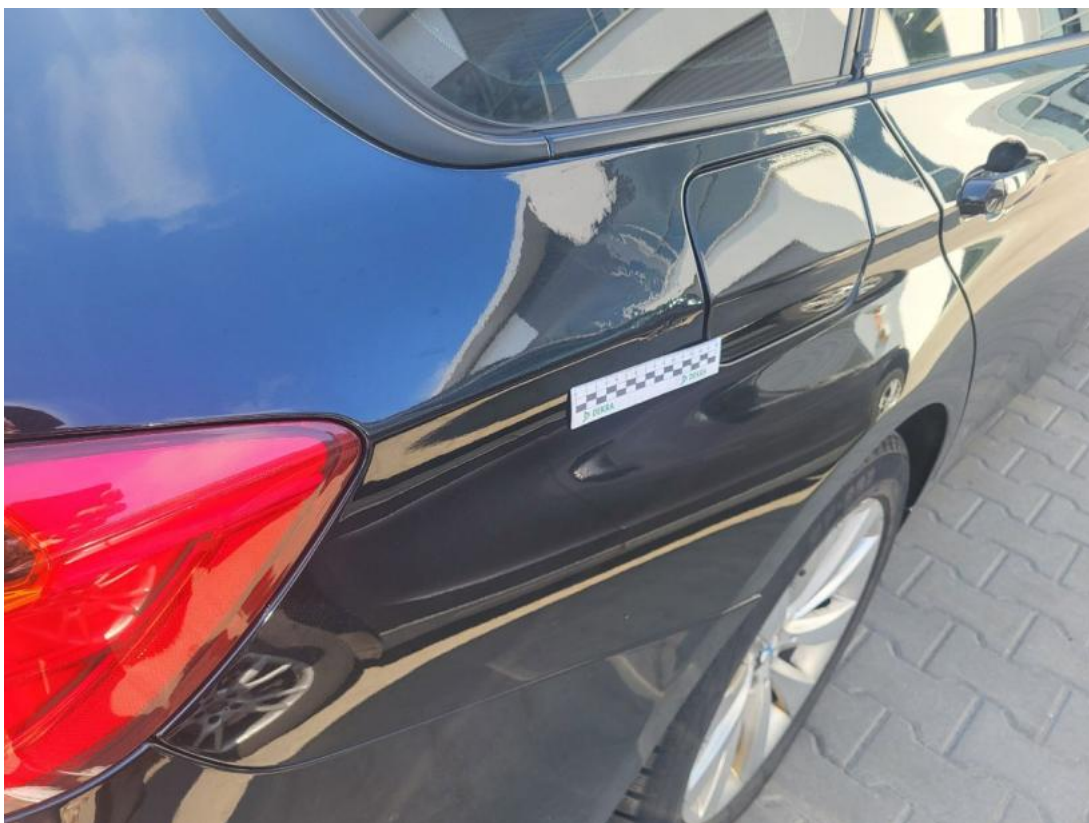
**Fot. 43**

Błotnik tylny P / Ściana boczna P - zdjęcie pogładowe 1

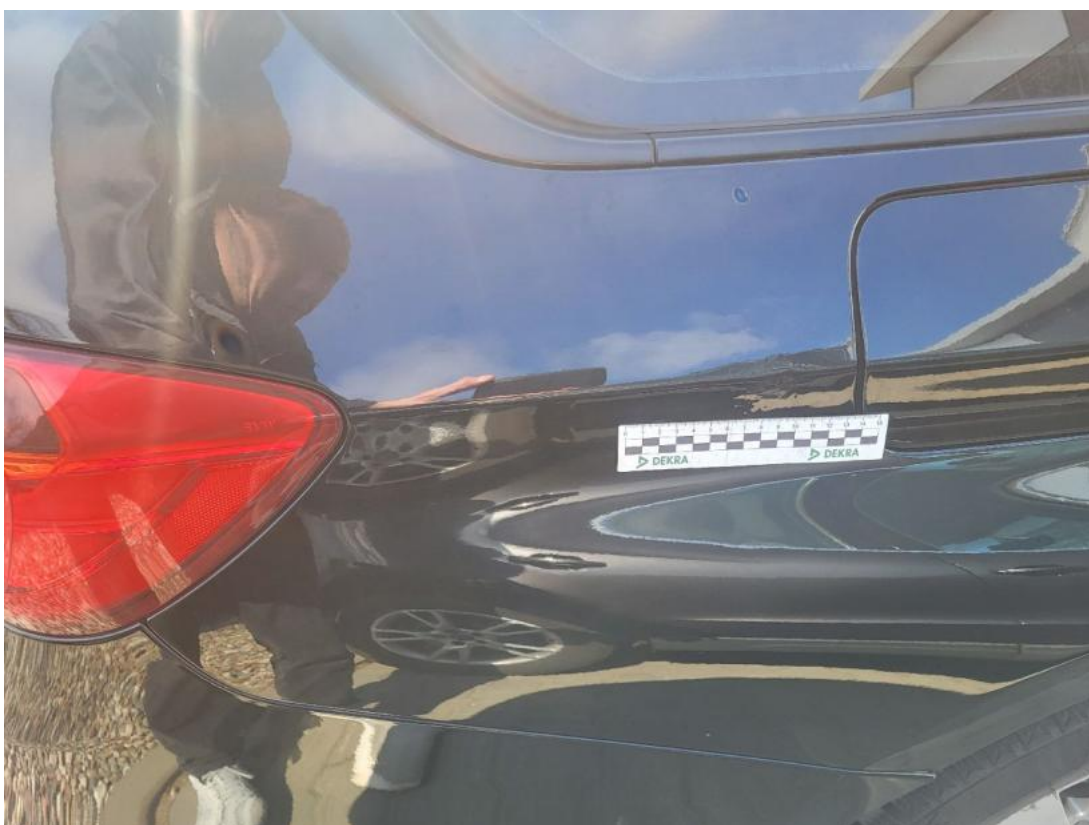
**Fot. 44**

Błotnik tylny P / Ściana boczna P - zdjęcie pogładowe 2

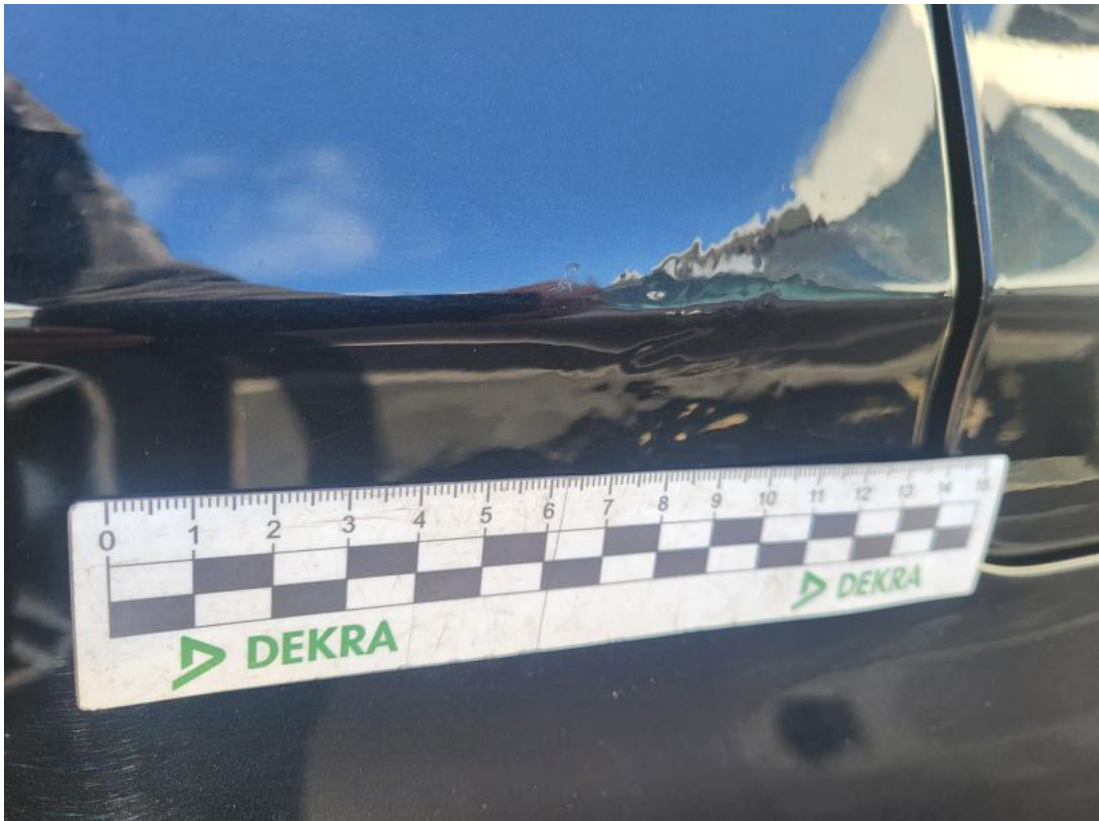
**Fot. 45**

| Poz. | Nazwa części | Przedział grubości powłoki lakierowej [µm] |
|---|---|---|
| 1 | Błotnik tylny prawy/ściana boczna prawa | 150 - 1000 |

| Poz. | Nazwa pozycji | Opis uszkodzeń | Kwalifik. | Naprawa [rbg] |
|---|---|---|---|---|
| 1 | Błotnik tylny R | wgniecenie/odkształcenie | NA | 0.8 |

Błotnik tylny P / Ściana boczna P - Wgniecenie/odkształcenie 1

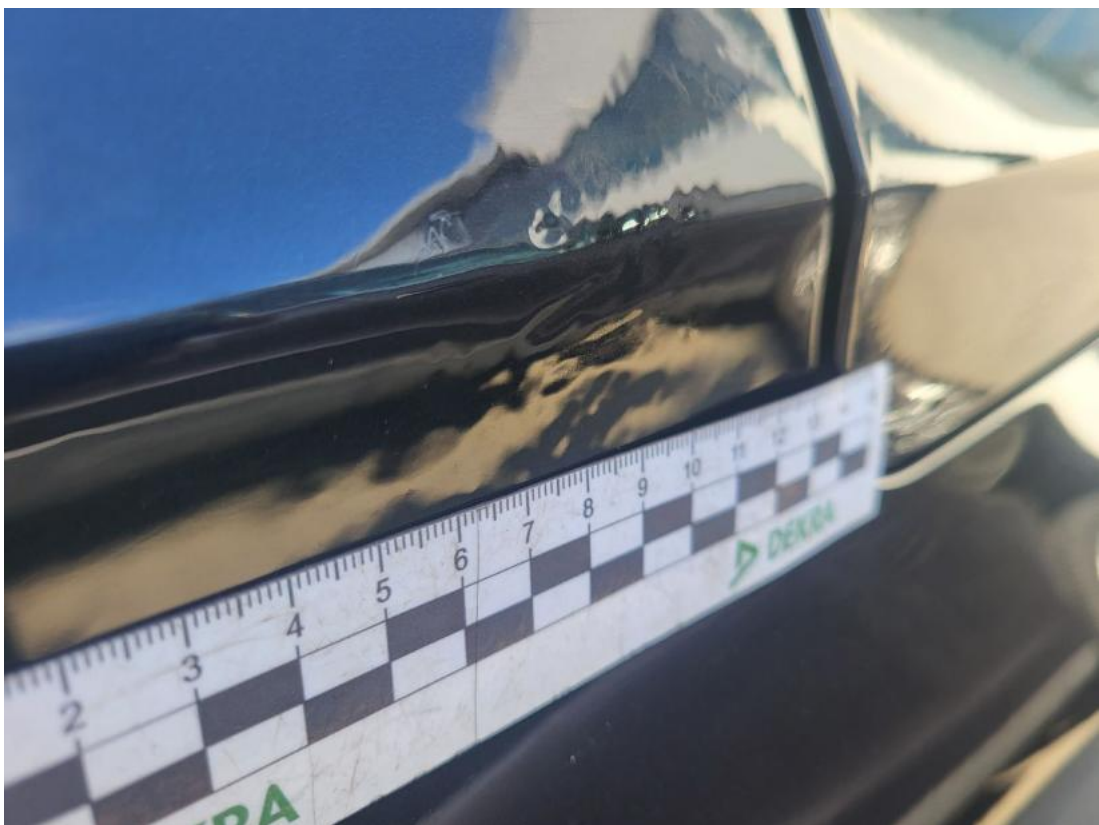
**Fot. 46**

Błotnik tylny P / Ściana boczna P - Wgniecenie/odkształcenie 2

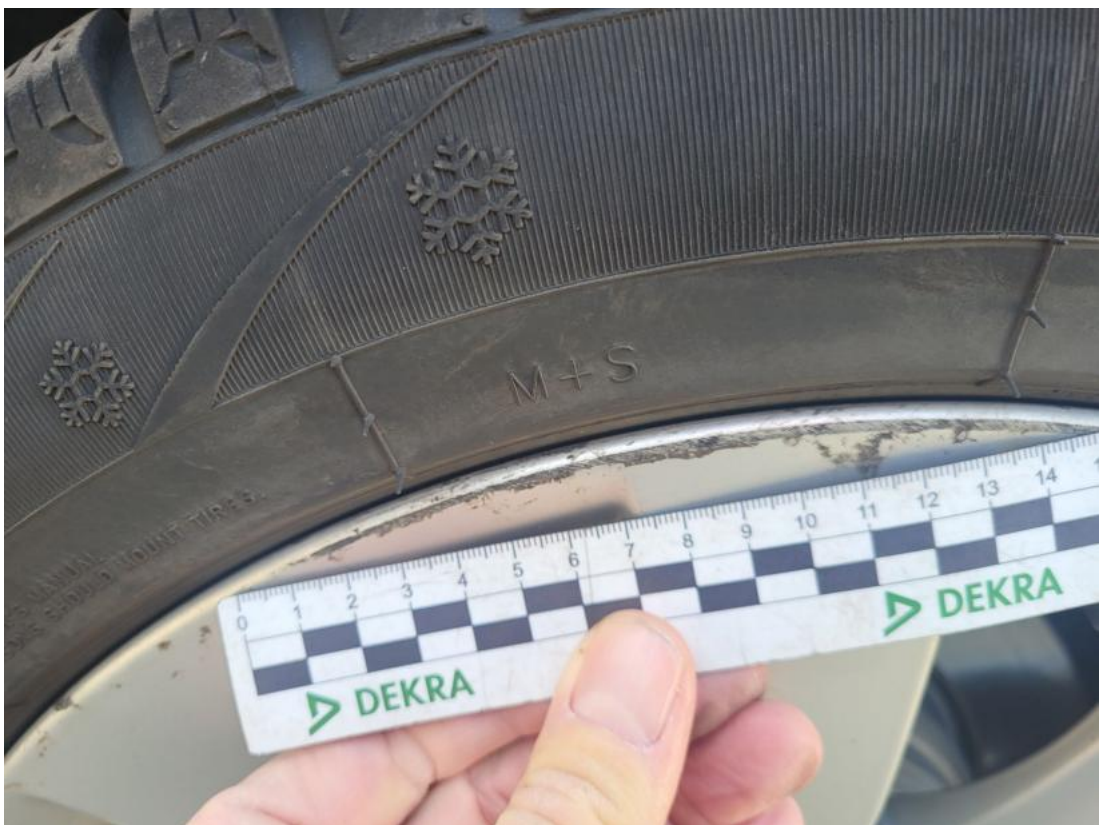
**Fot. 48**

Felga aluminiowa tylna P - Rysa/odprysk 1

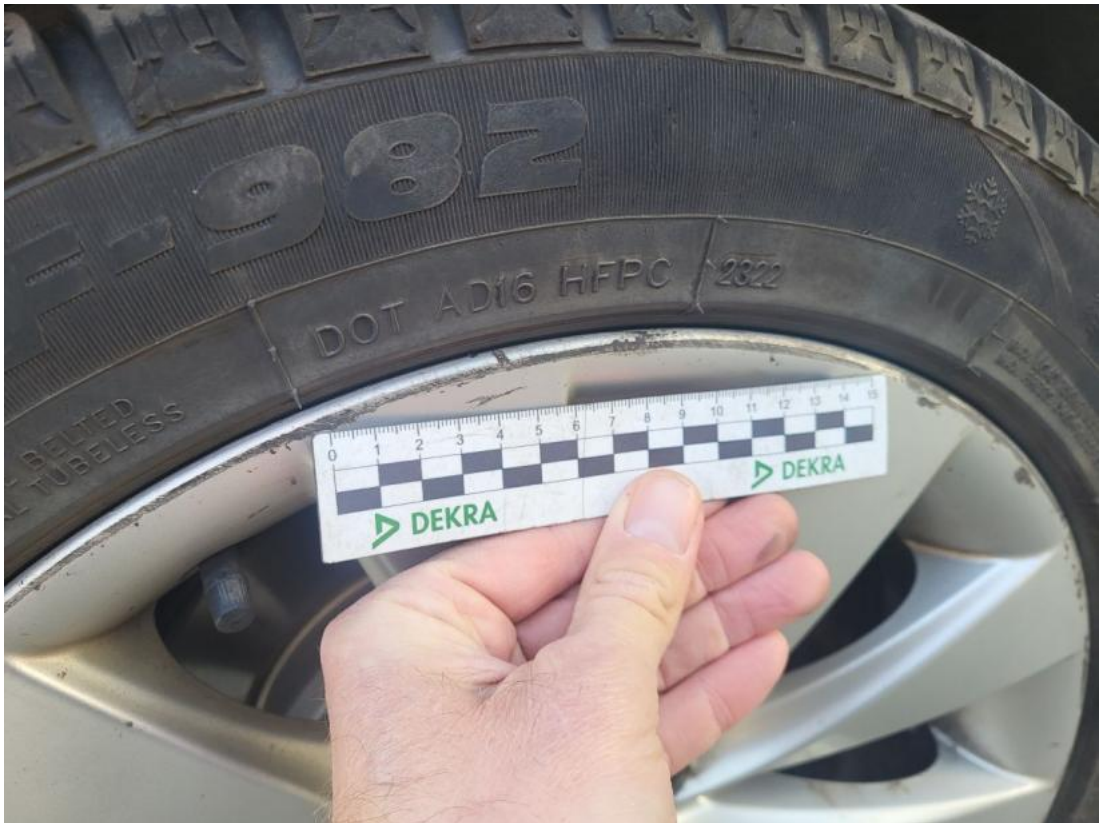
**Fot. 49**

Felga aluminiowa tylna P - Rysa/odprysk 2

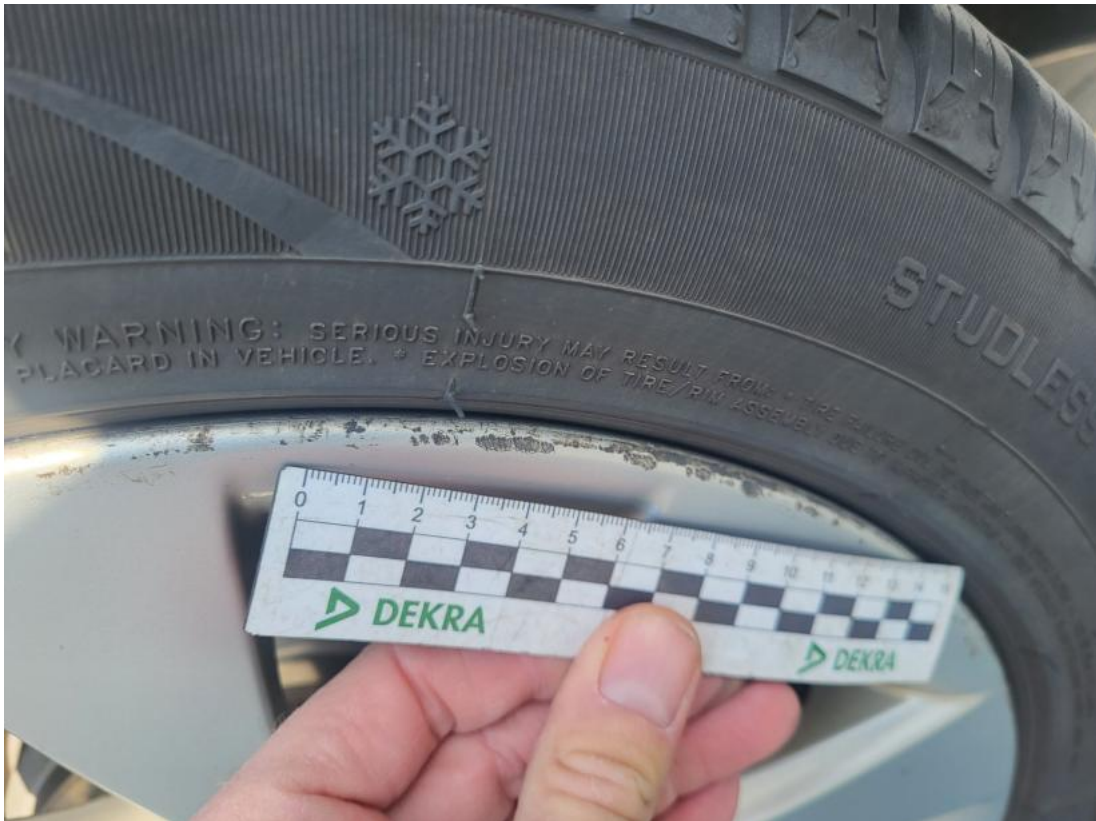
**Fot. 51**

Felga aluminiowa tylna L - Rysa/odprysk 1

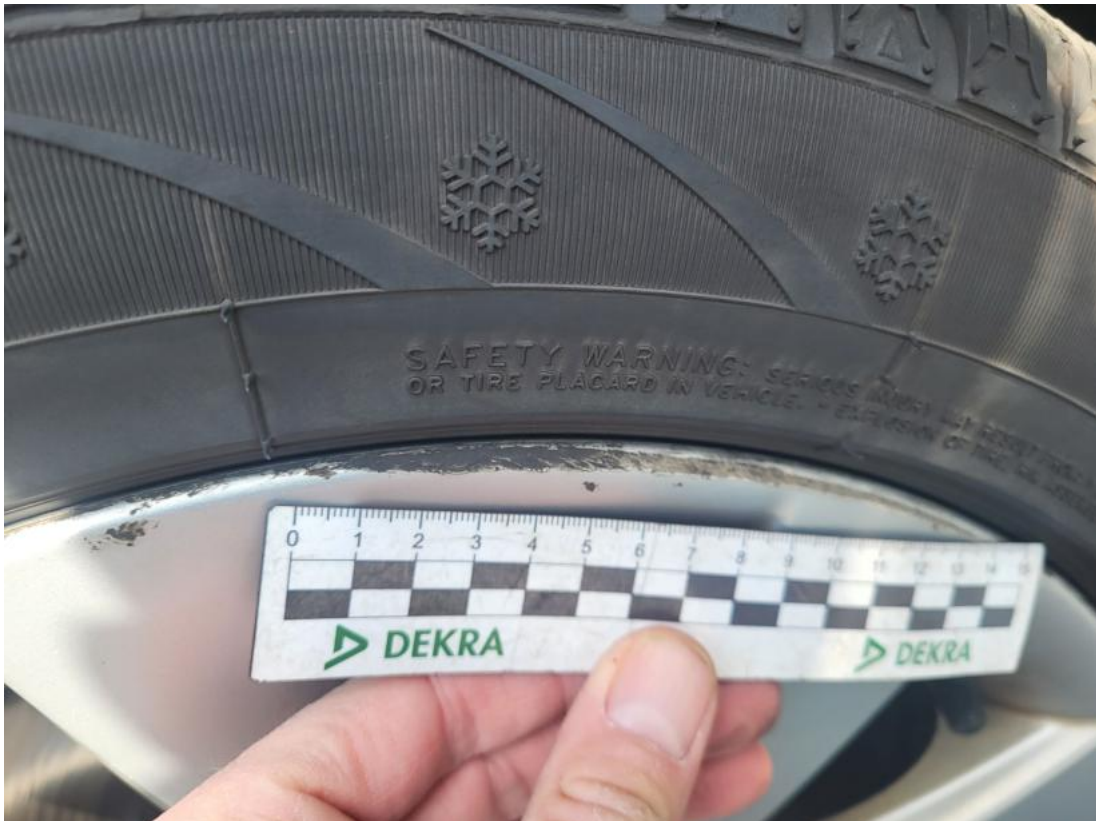
**Fot. 53**

Felga Aluminiowa przednia L - Rysa/odprysk 1

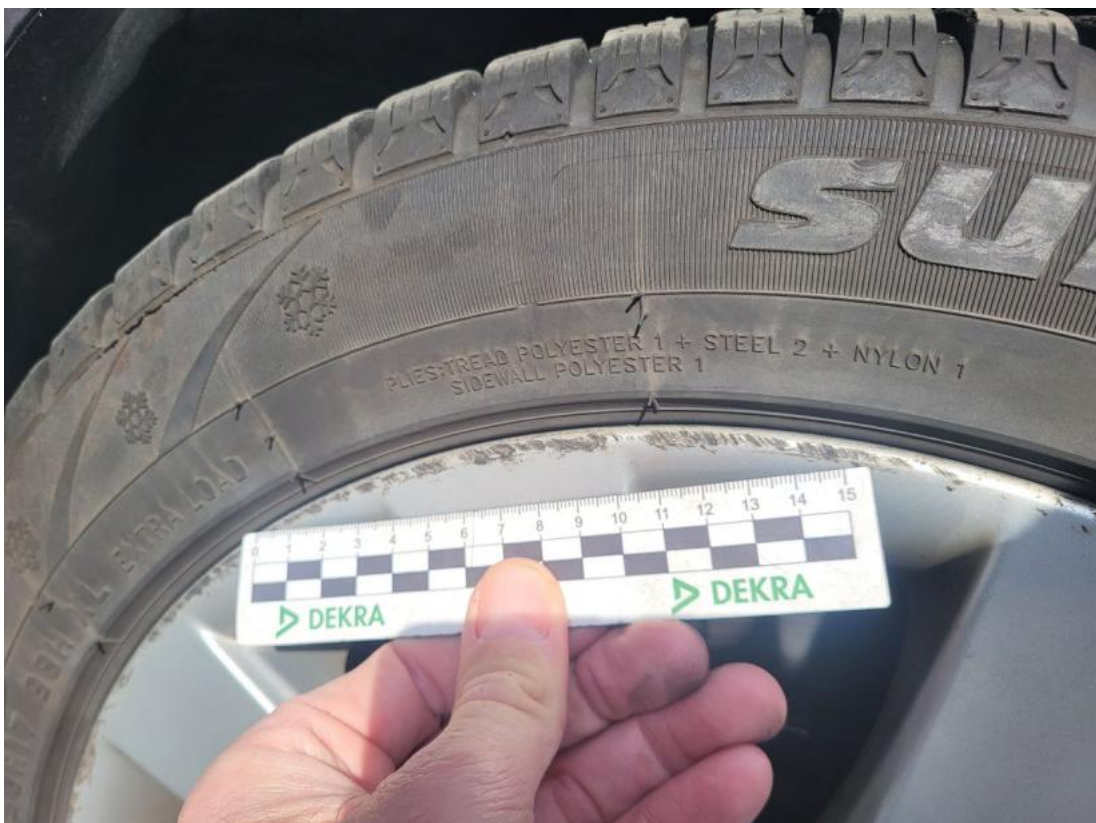
**Fot. 54**

Felga Aluminiowa przednia L - Rysa/odprysk 2

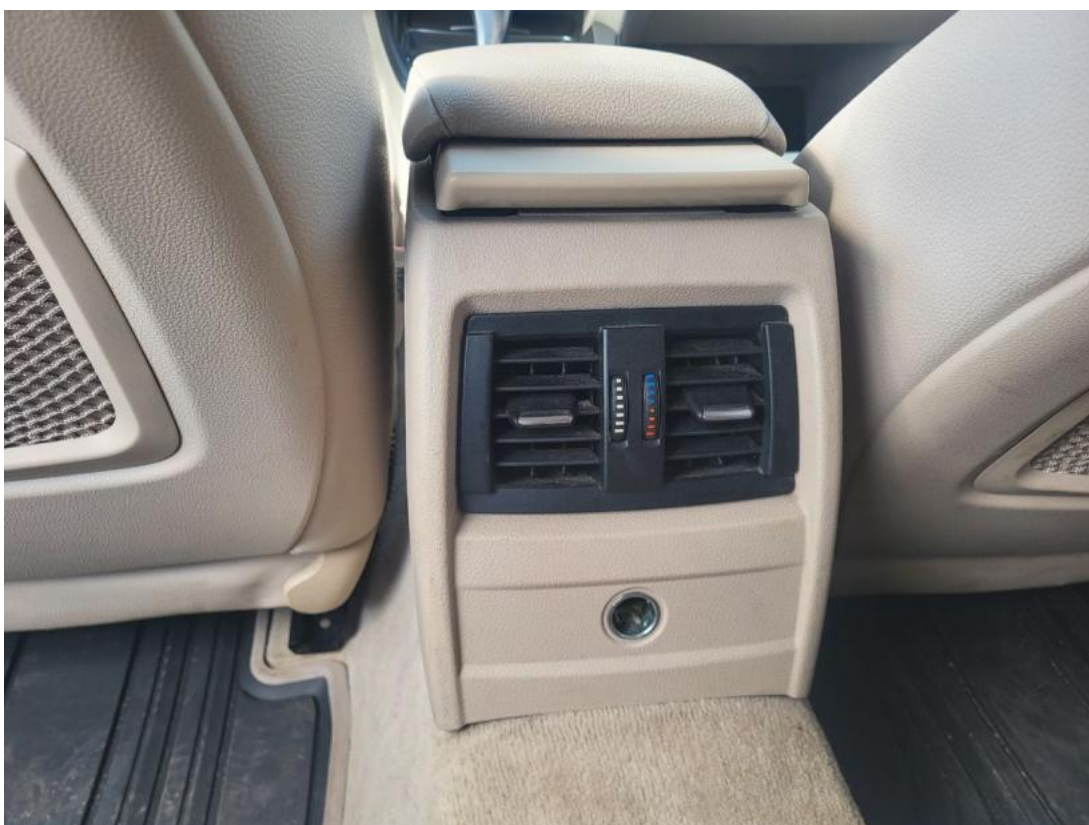
**Fot. 56**

Konsola tunelu śr. - Inne 1

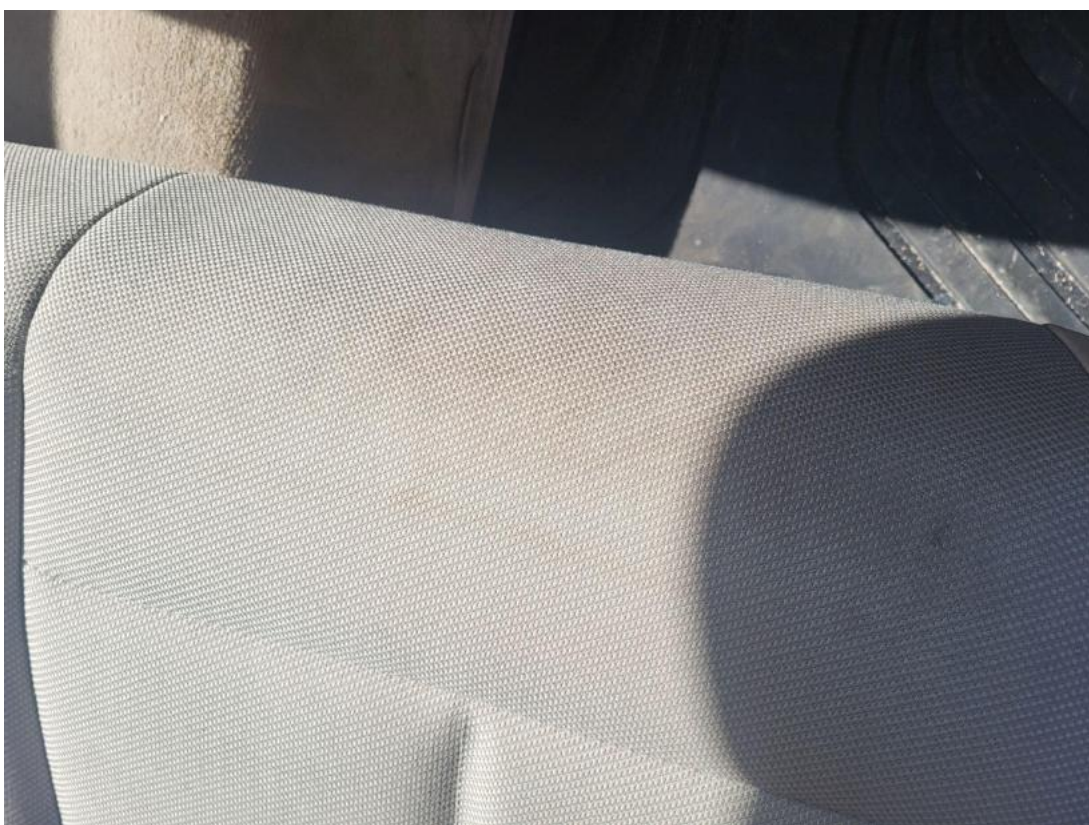
**Fot. 58**

Kanapa tyl. - Inne 1

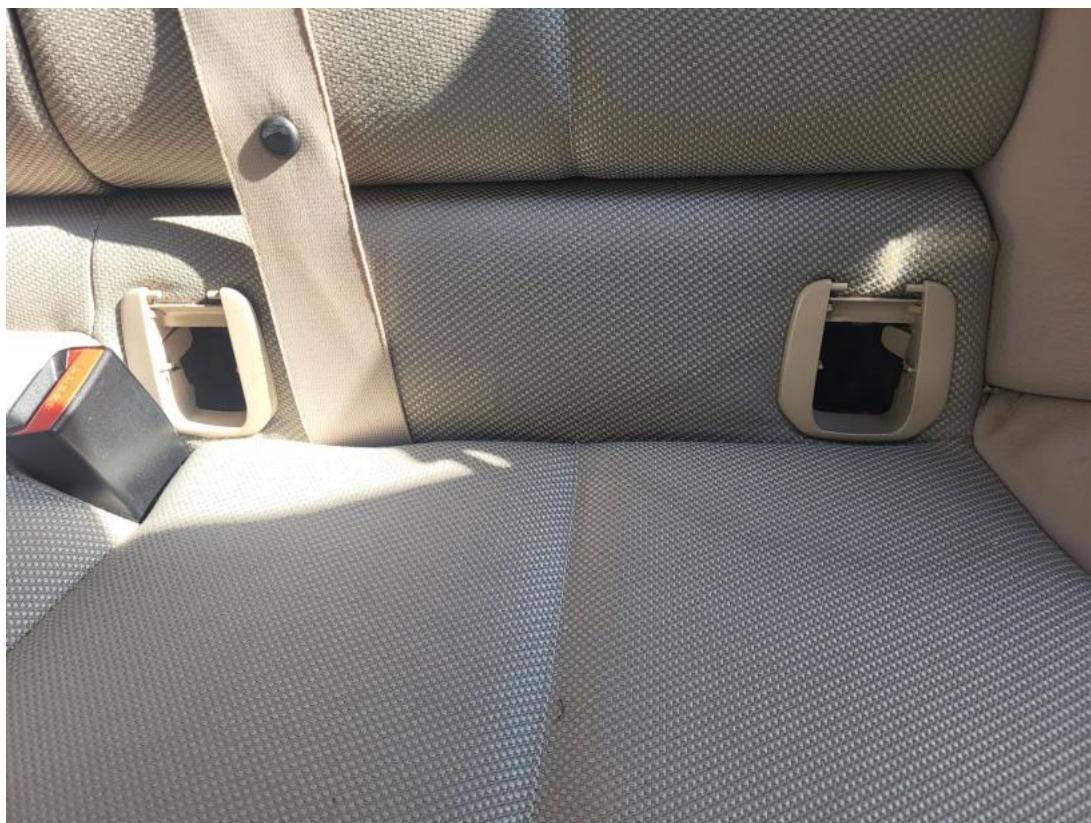
**Fot. 59**

Kanapa tyl. - Inne 2

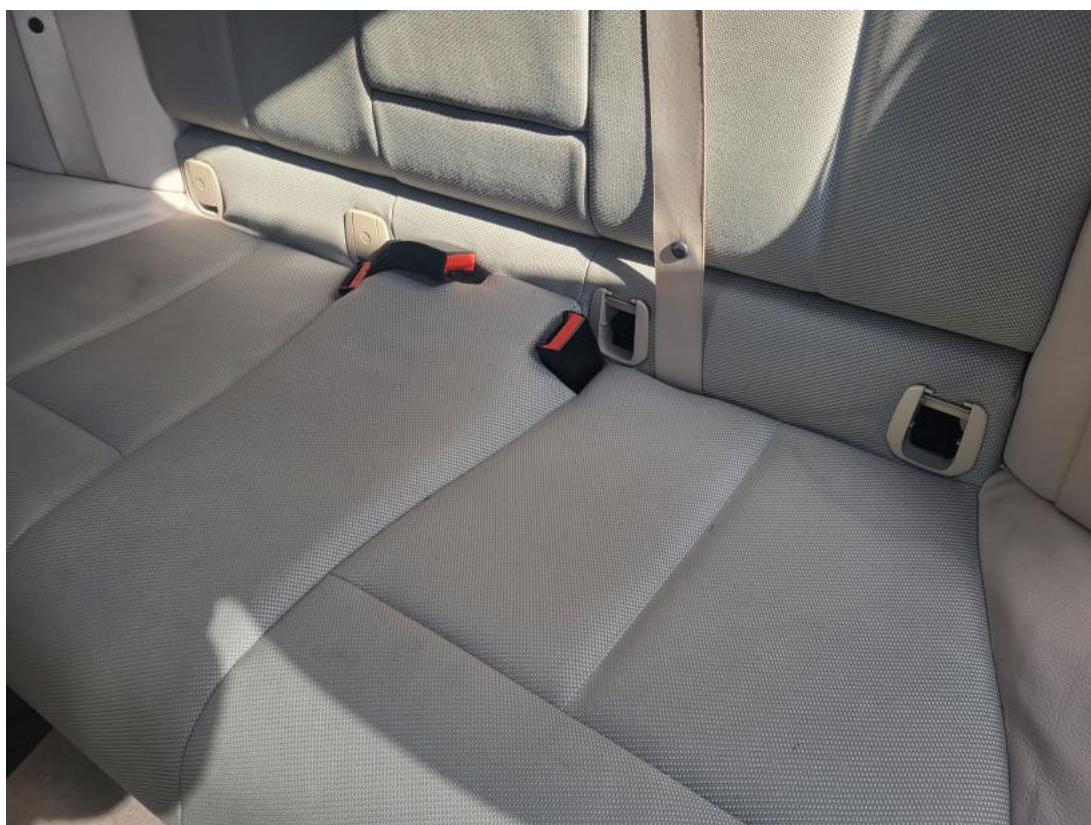
**Fot. 60**

Kanapa tyl.(.) - Inne 3

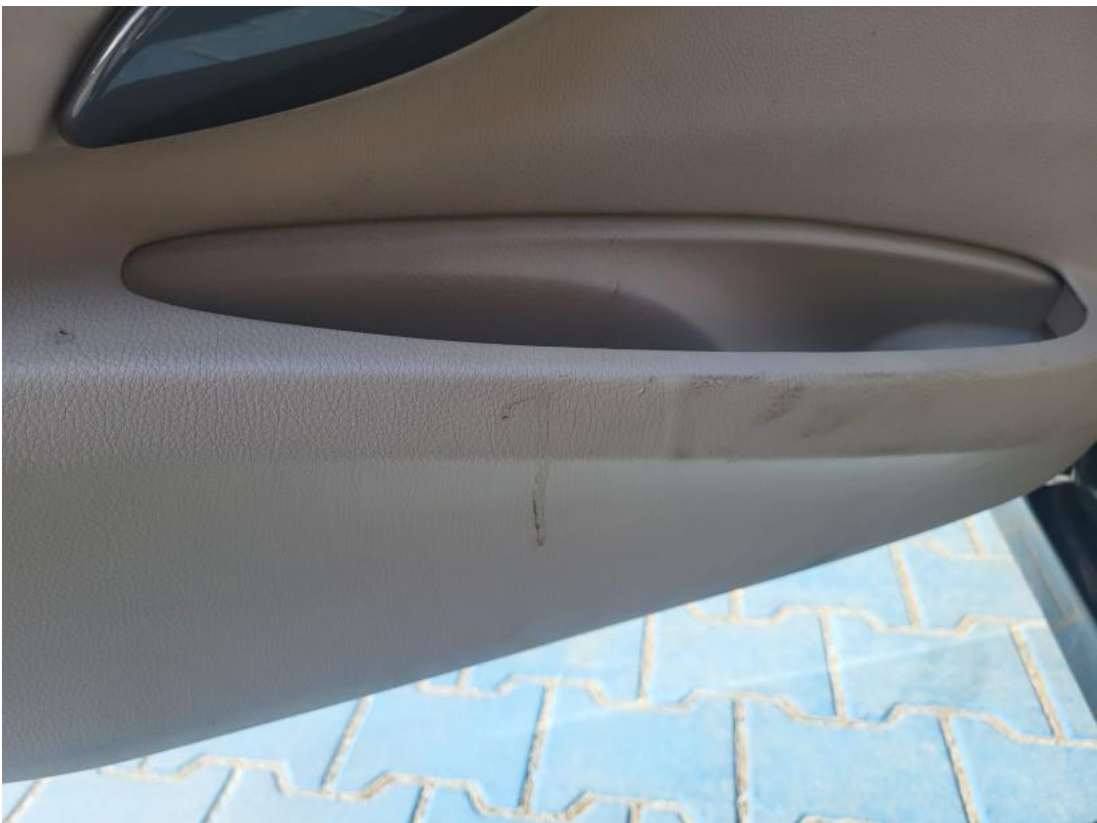
**Fot. 62**

Tapicerka drzwi przednich L - Inne 1

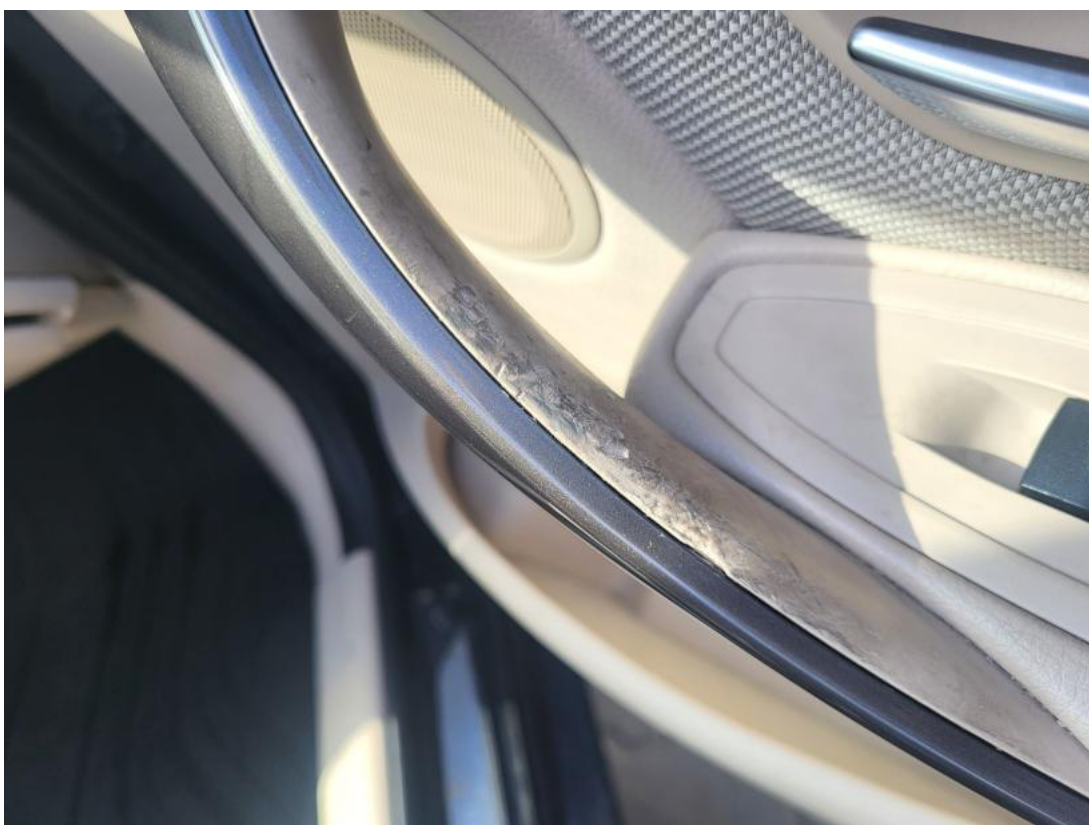
**Fot. 64**

Tapicerka drzwi przednich P - Inne 1
