## Raport z oględzin pojazdu

| Numer raportu | 214511/4/25-11401 | Data raportu | 02-04-2025 |

| Marka, model | SKODA Fabia III Kombi 14-18 |
| Numer rejestracyjny | GD4H474 |

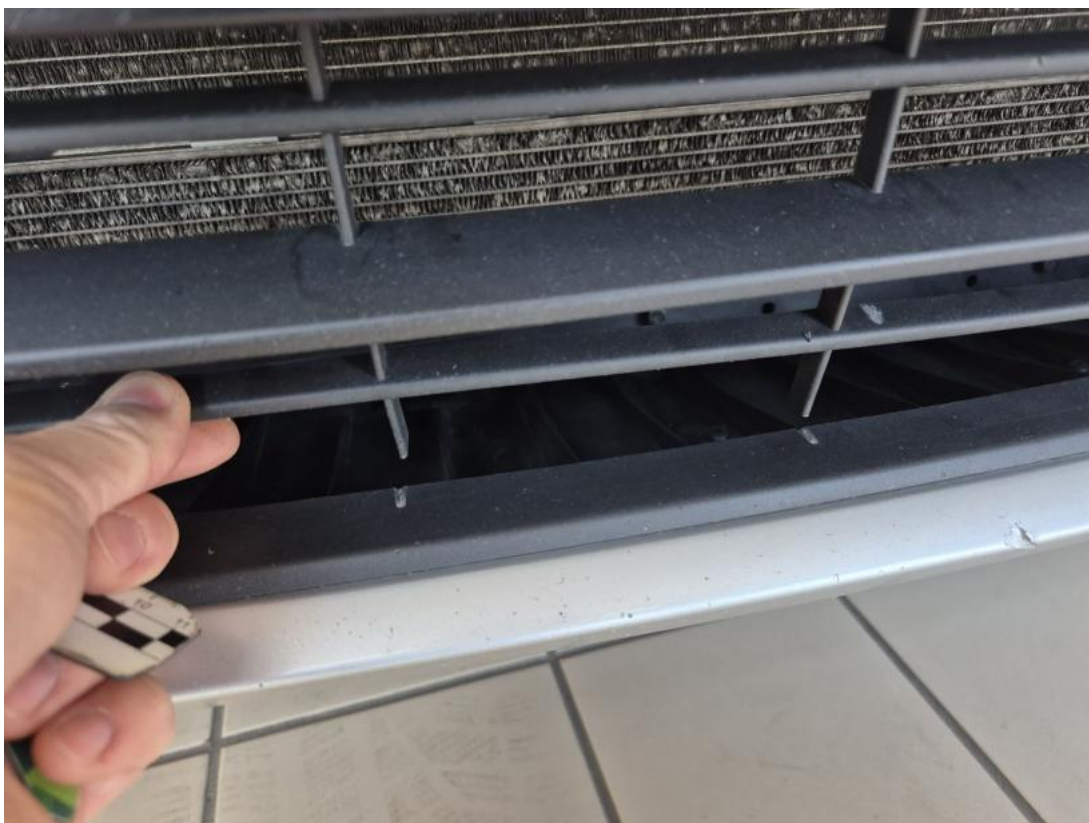
**Fot. 31**

| Poz. | Nazwa pozycji | Opis uszkodzeń | Kwalifik. | Naprawa [rbg] |
|---|---|---|---|---|
| 1 | Krata wlotu powietrza | pęknięcie | WY | 1.2 |

Krata zderzaka prz. - Pęknięcie/rozerwanie 1

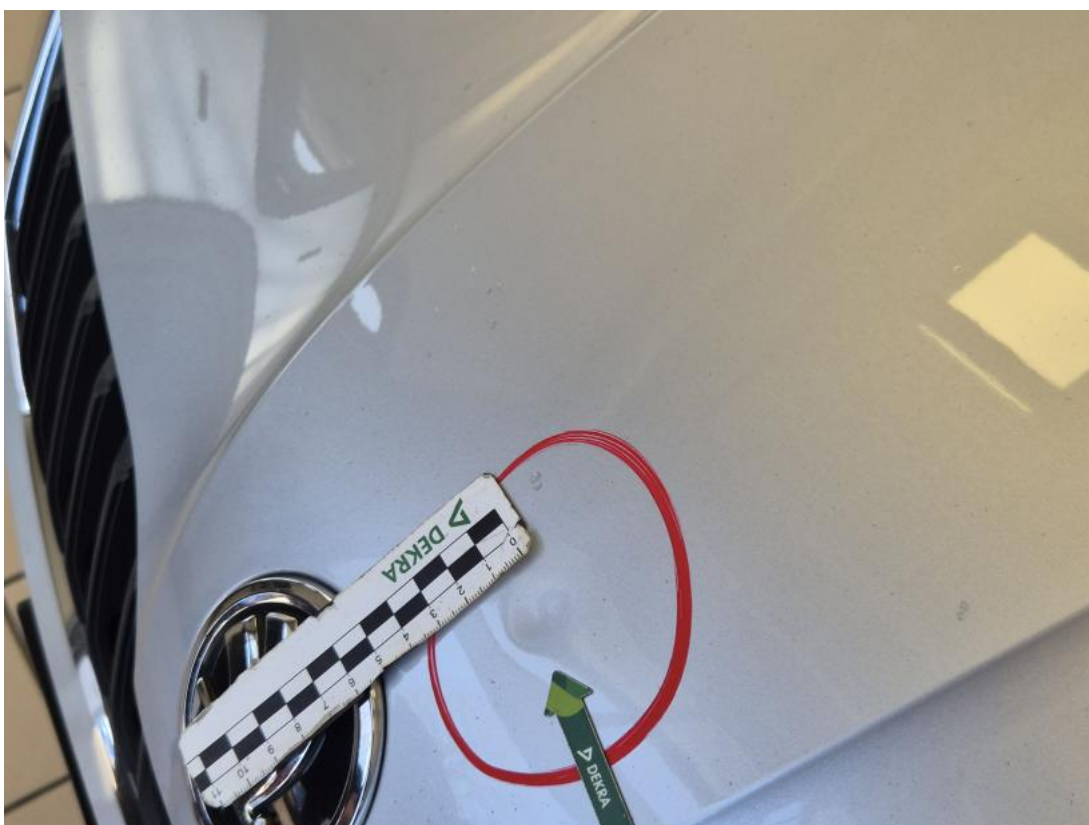
**Fot. 32**

| Poz. | Nazwa pozycji | Opis uszkodzeń | Kwalifik. | Naprawa [rbg] |
|---|---|---|---|---|
| 4 | Pokrywa przednia | wgniecenie/odkształcenie | NA | 0.7 |

Pokrywa komory silnika - Wgniecenie/odkształcenie 1

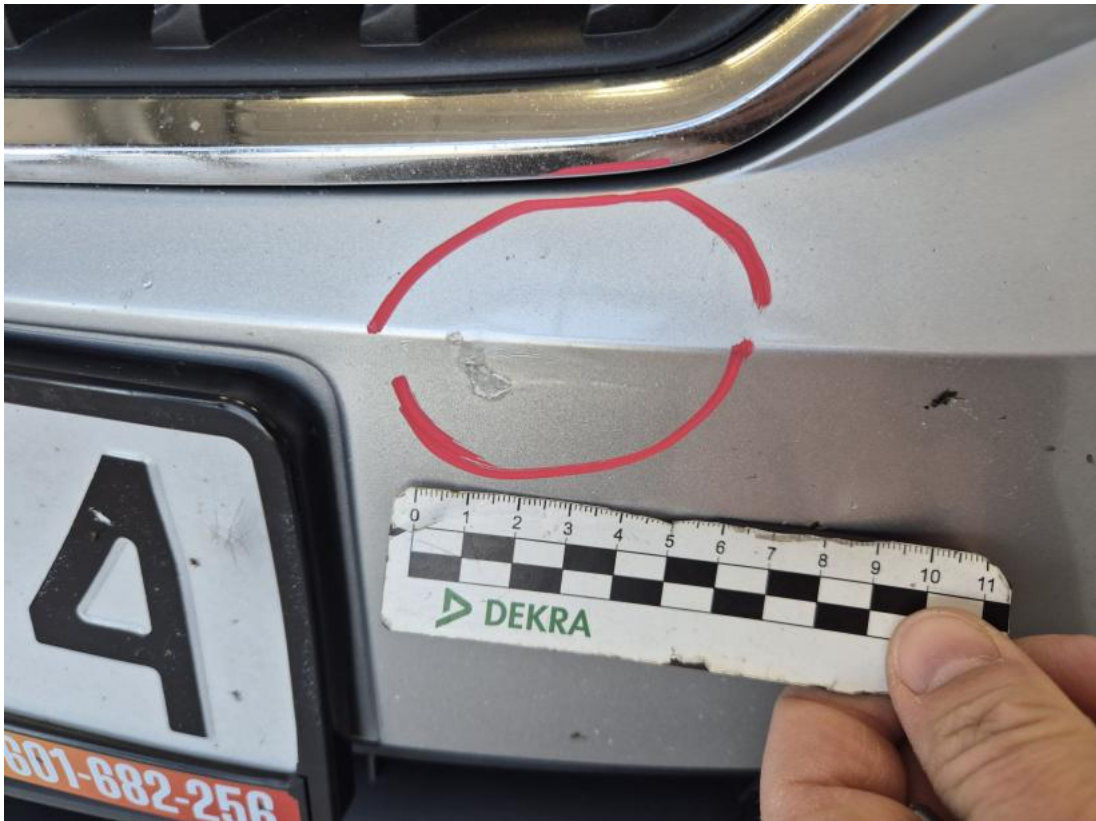
**Fot. 33**

| Poz. | Nazwa pozycji | Opis uszkodzeń | Kwalifik. | Naprawa [rbg] |
|---|---|---|---|---|
| 2 | Okładzina zderzaka przedniego | rysa/odprysk, wgniecenie/odkształcenie, pęknięcie | NA | 1.3 |

Zderzak - Rysa/odprysk 1

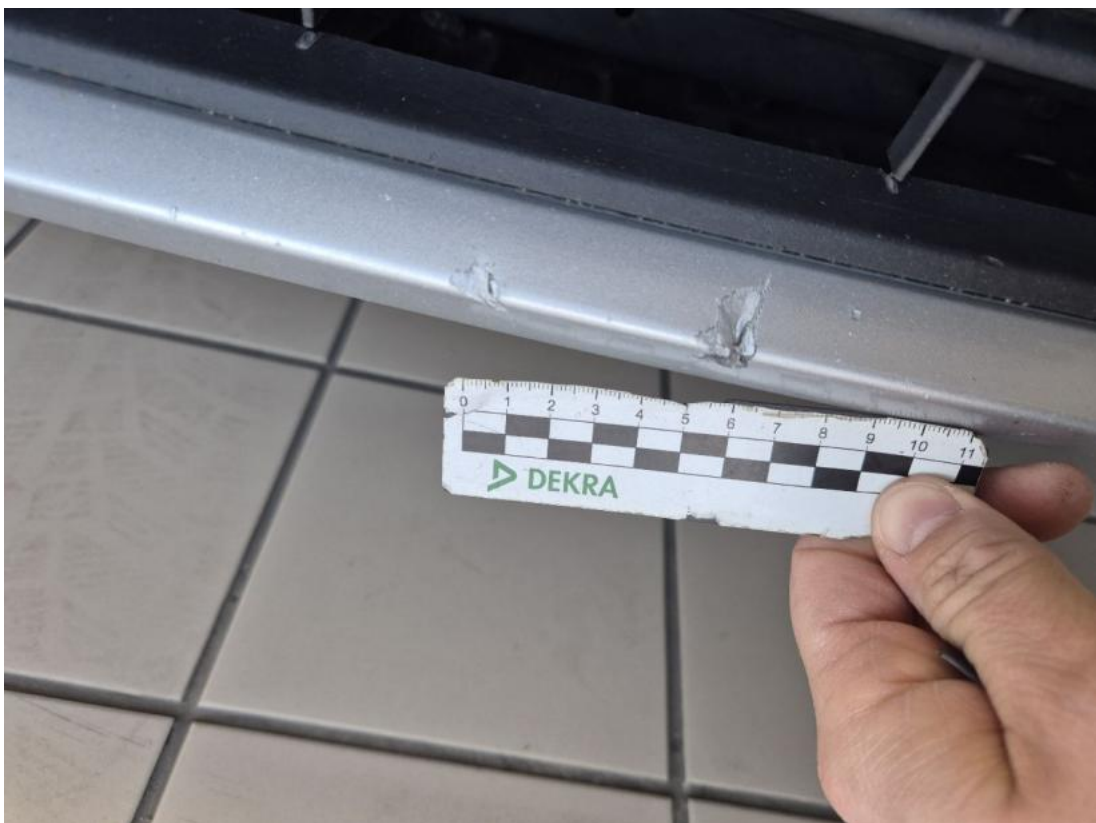
**Fot. 34**

Zderzak - Pęknięcie/rozerwanie 1

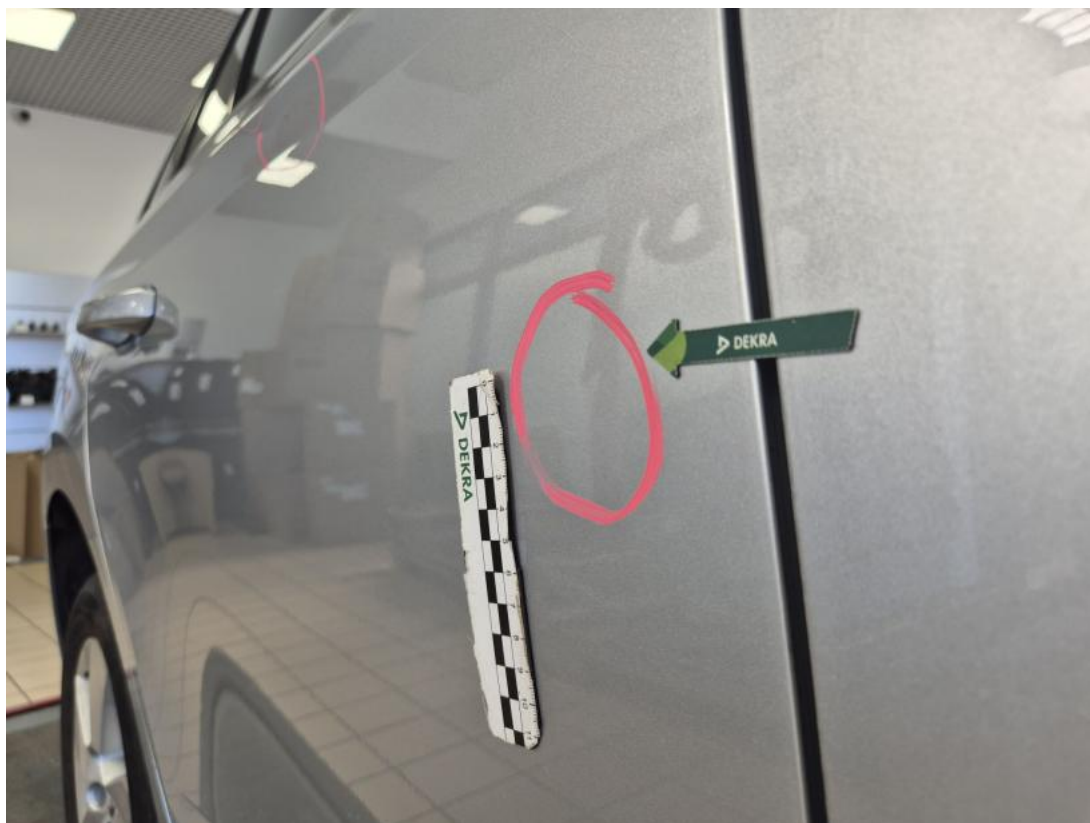
**Fot. 35**

| Poz. | Nazwa pozycji | Opis uszkodzeń | Kwalifik. | Naprawa [rbg] |
|---|---|---|---|---|
| 6 | Drzwi tylne (nieuzbrojone) R | wgniecenie/odkształcenie | NA | 0.7 |

Drzwi tylne P - Wgniecenie/odkształcenie 1

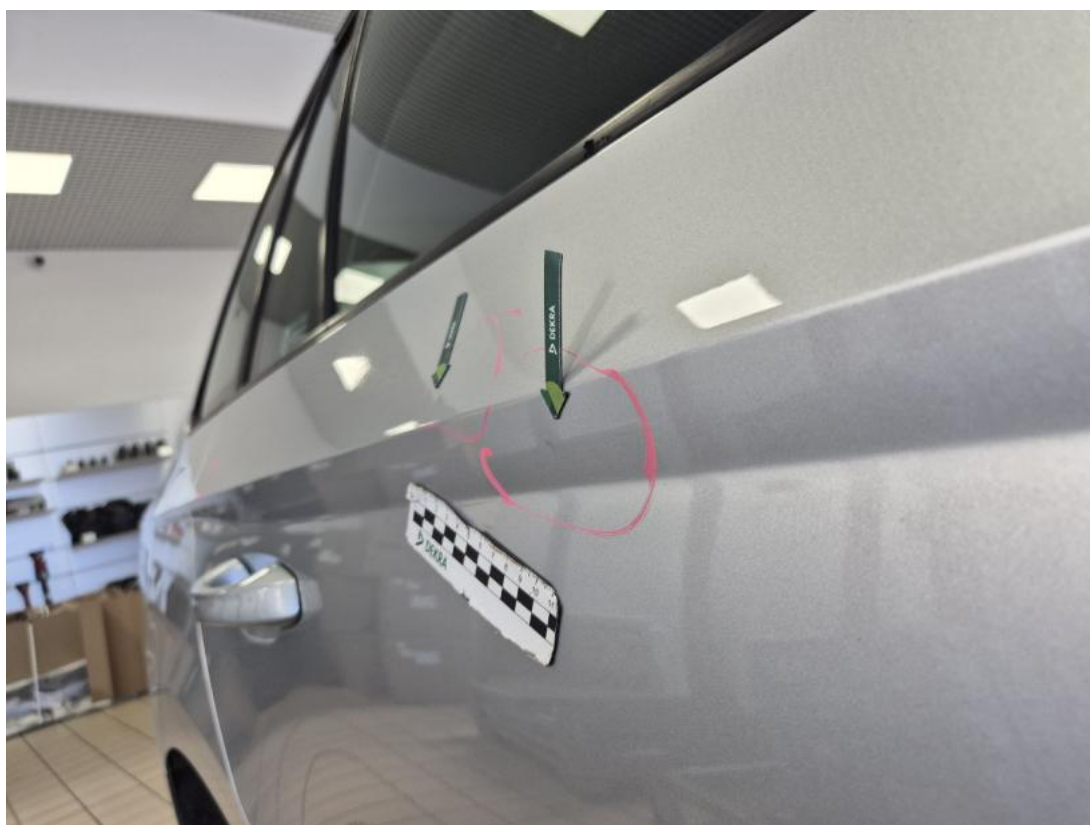
**Fot. 36**

Drzwi tylne P - Wgniecenie/odkształcenie 2

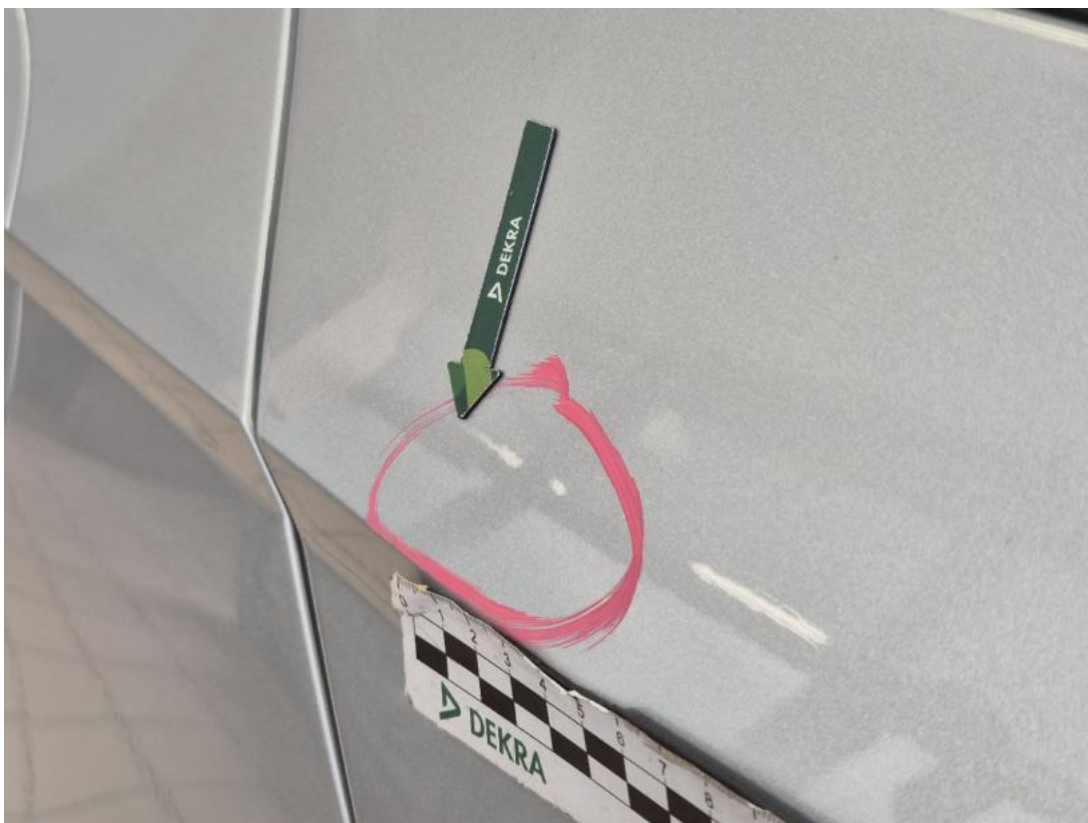
**Fot. 37**

Drzwi tylne P() - Wgniecenie/odkształcenie 3

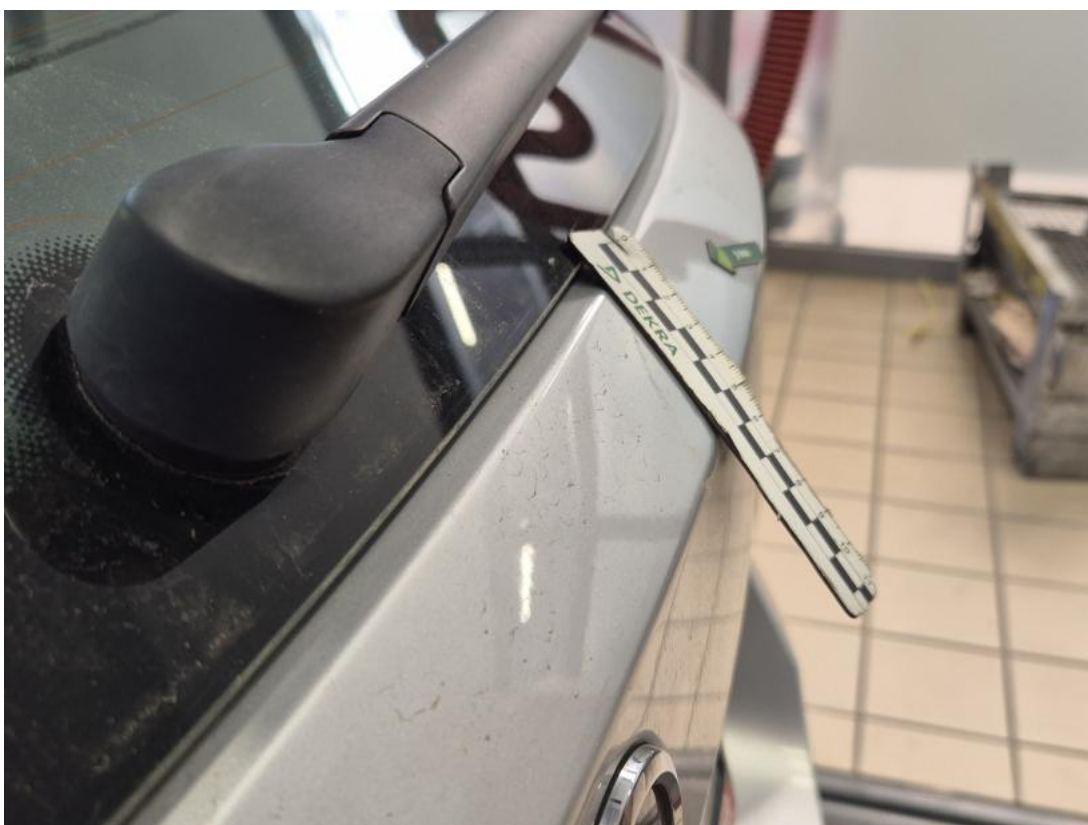
**Fot. 38**

| Poz. | Nazwa pozycji | Opis uszkodzeń | Kwalifik. | Naprawa [rbg] |
|---|---|---|---|---|
| 11 | Pokrywa tylna | wgniecenie/odkształcenie | | |

Pokrywy bagażnika - Wgniecenie/odkształcenie 1

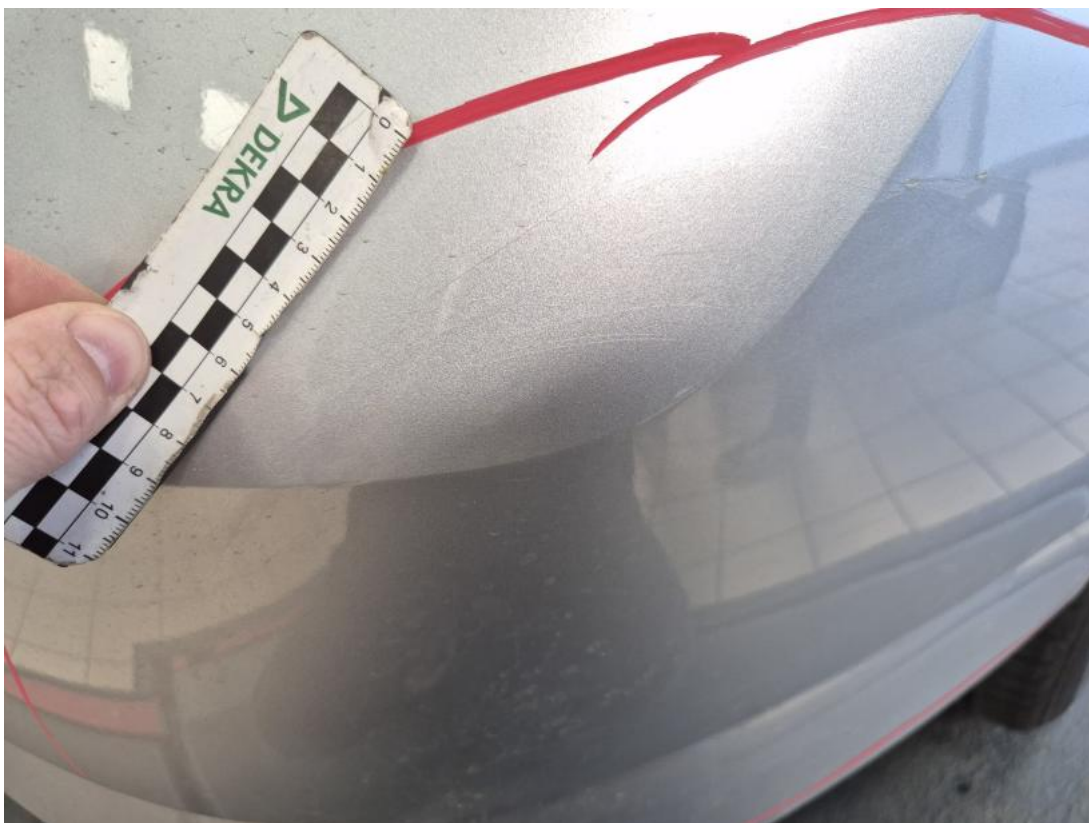
**Fot. 39**

| Poz. | Nazwa pozycji | Opis uszkodzeń | Kwalifik. | Naprawa [rbg] |
|---|---|---|---|---|
| 8 | Okładzina zderzaka tylnego | rysa/odprysk, wgniecenie/odkształcenie, pęknięcia powłoki lakierowej | NA | 1.3 |

Zderzak tylny - Wgniecenie/odkształcenie 1

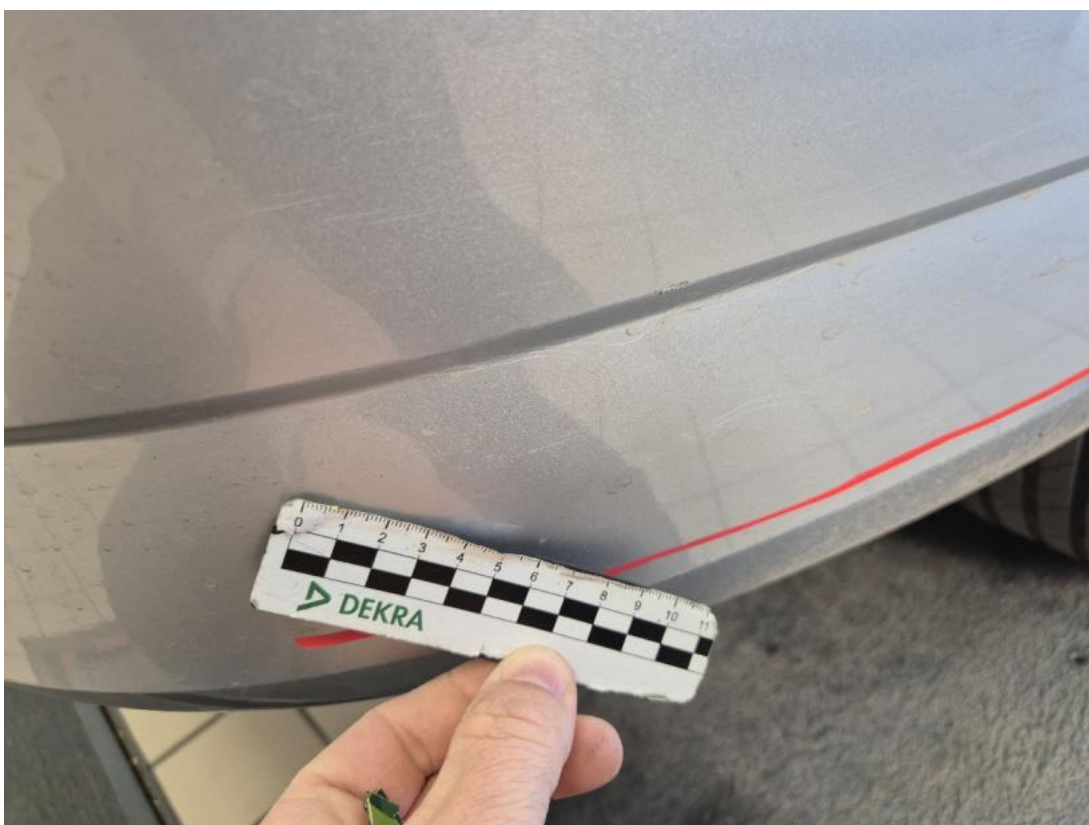
**Fot. 40**

Zderzak tylny - Wgniecenie/odkształcenie 2

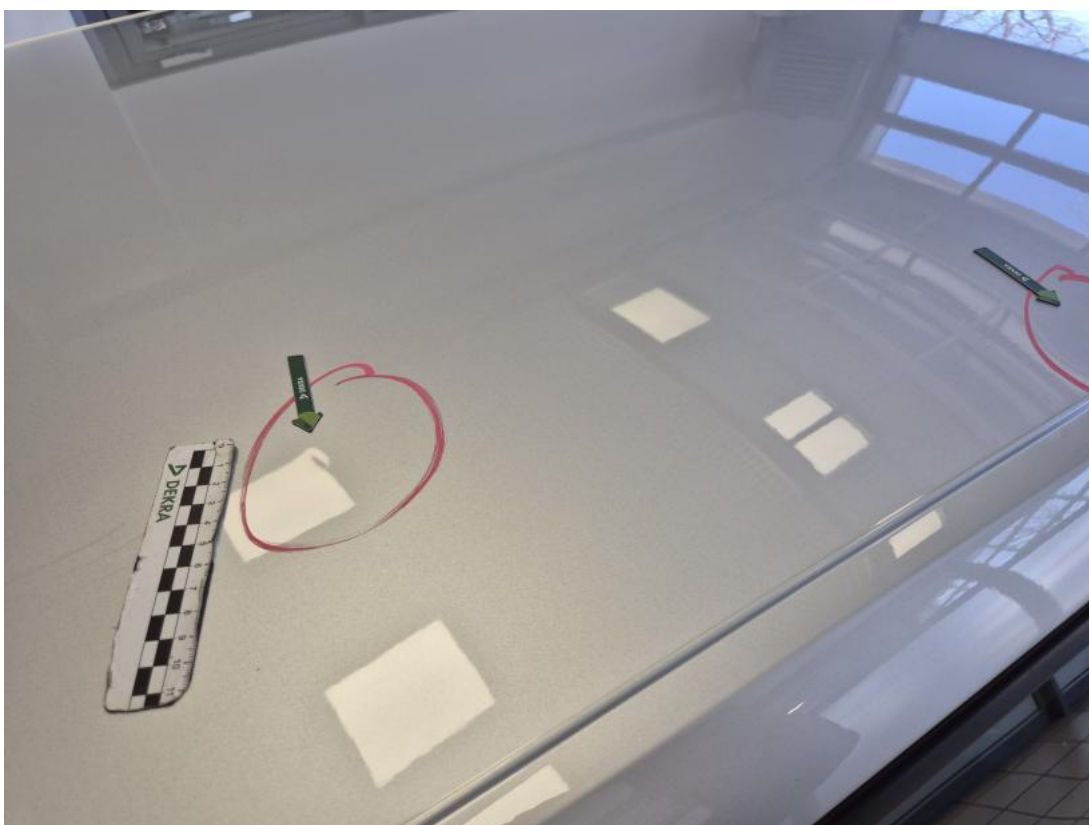
**Fot. 42**

| Poz. | Nazwa pozycji | Opis uszkodzeń | Kwalifik. | Naprawa [rbg] |
|---|---|---|---|---|
| 5 | Dach | wgniecenie/odkształcenie | NA | 2 |

Dach - Wgniecenie/odkształcenie 1

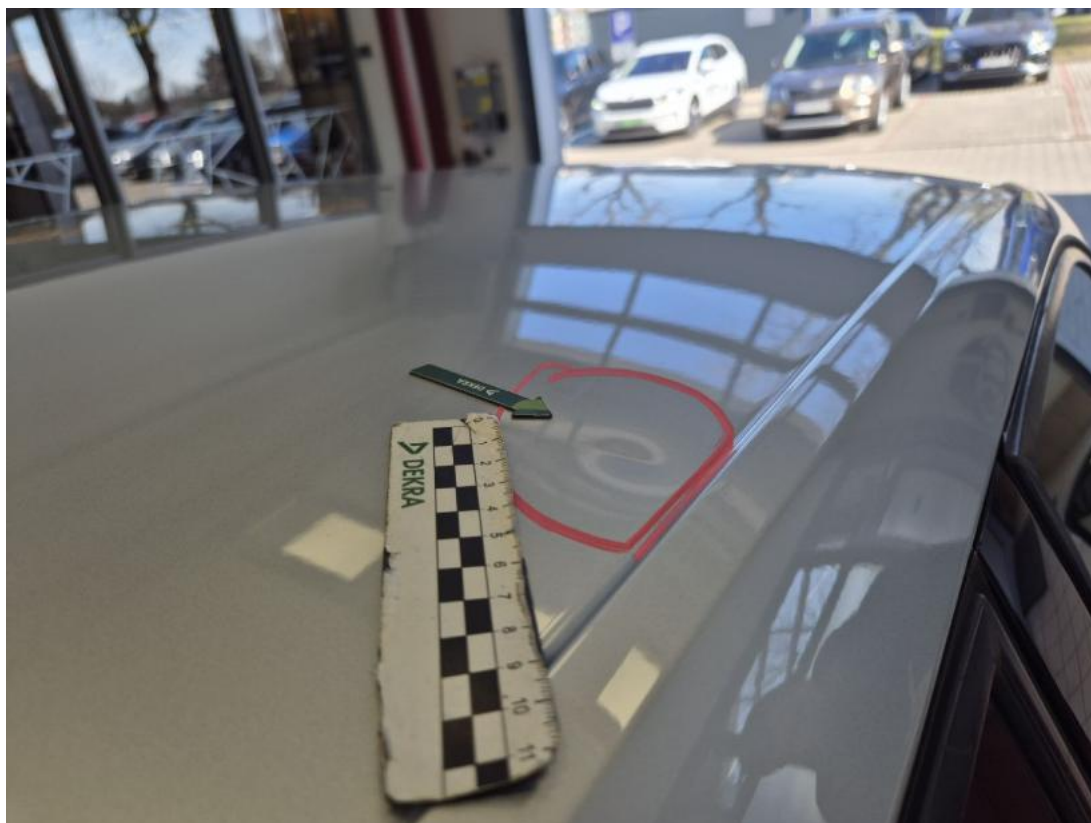
**Fot. 43**

Dach - Wgniecenie/odkształcenie 2

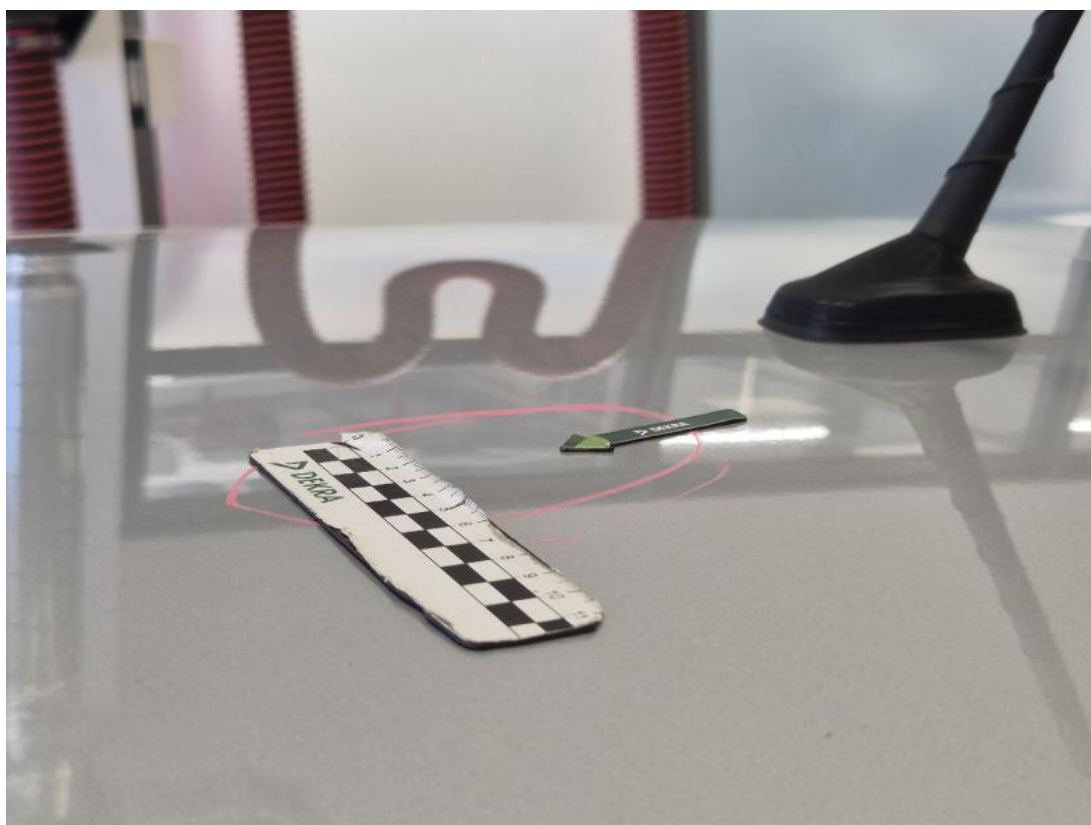
**Fot. 44**

Dach() - Wgniecenie/odkształcenie 3

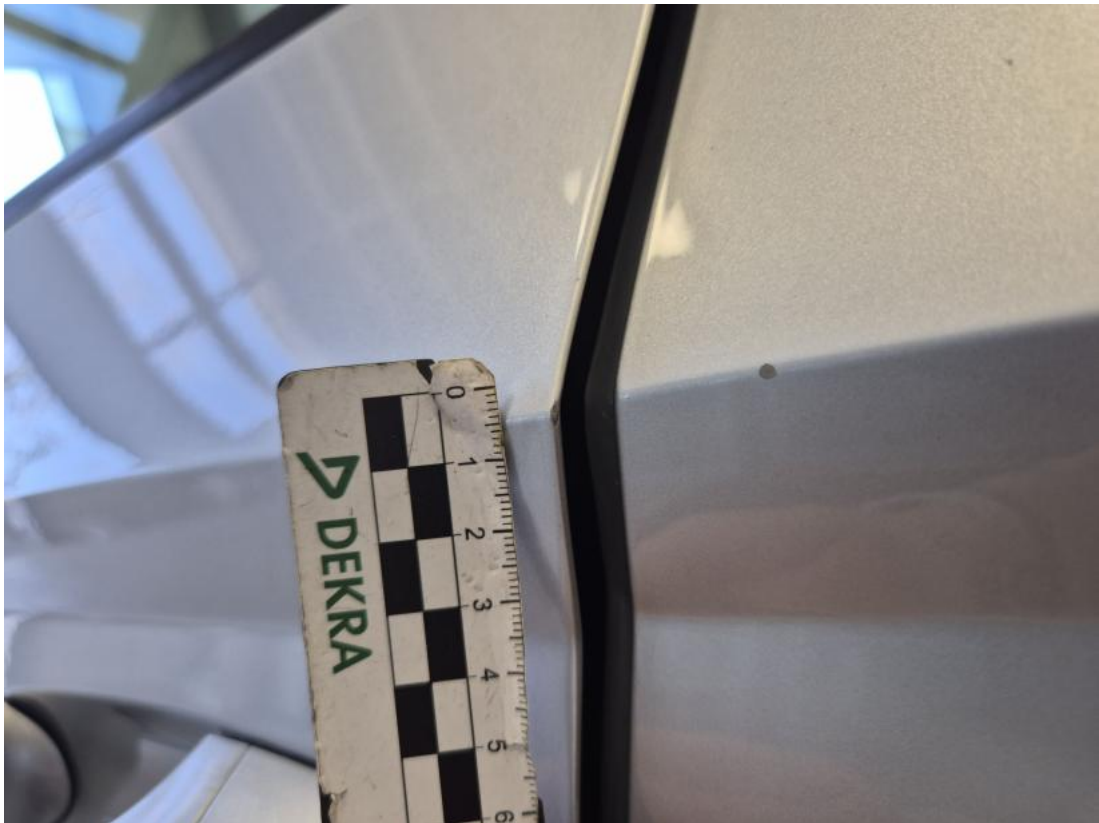
**Fot. 45**

| Poz. | Nazwa pozycji | Opis uszkodzeń | Kwalifik. | Naprawa [rbg] |
|---|---|---|---|---|
| 9 | Drzwi przednie (nieuzbrojone) L | rysa/odprysk | | |

Drzwi przed L - Rysa/odprysk 1

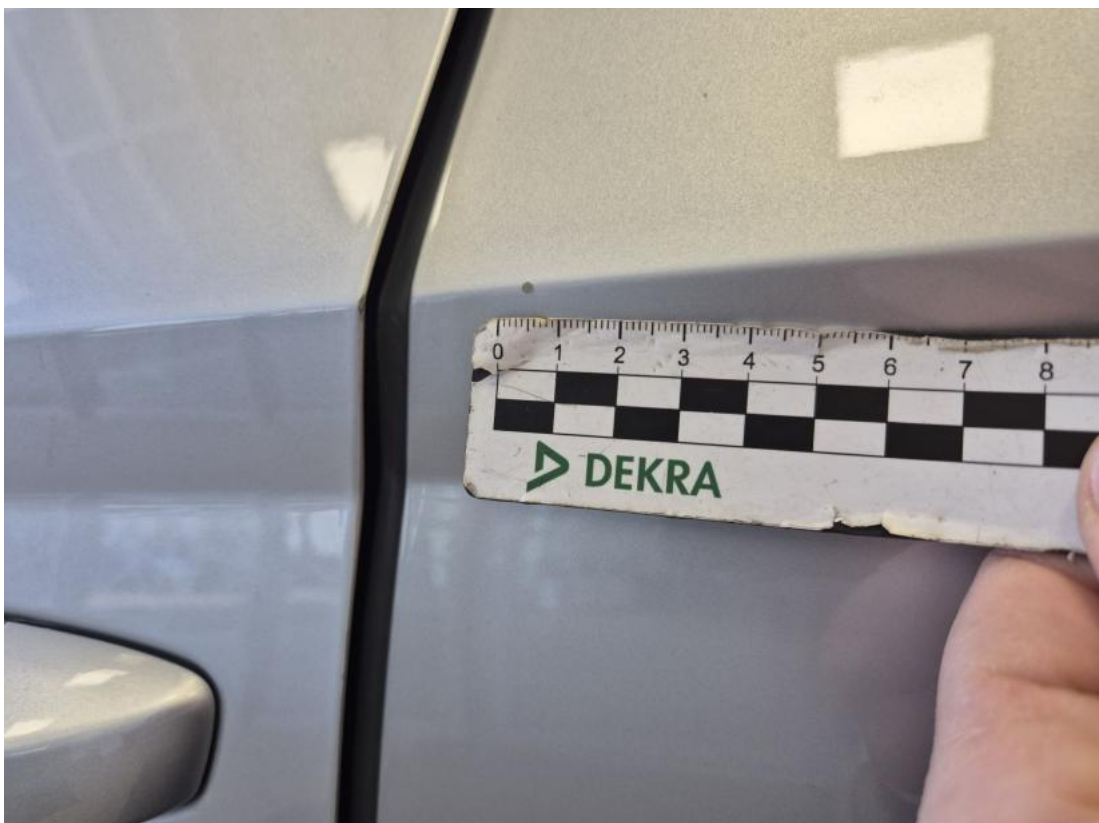
**Fot. 46**

| Poz. | Nazwa pozycji | Opis uszkodzeń | Kwalifik. | Naprawa [rbg] |
|---|---|---|---|---|
| 10 | Drzwi tylne (nieuzbrojone) L | rysa/odprysk, wgniecenie/odkształcenie | | |

Drzwi tylne L - Rysa/odprysk 1

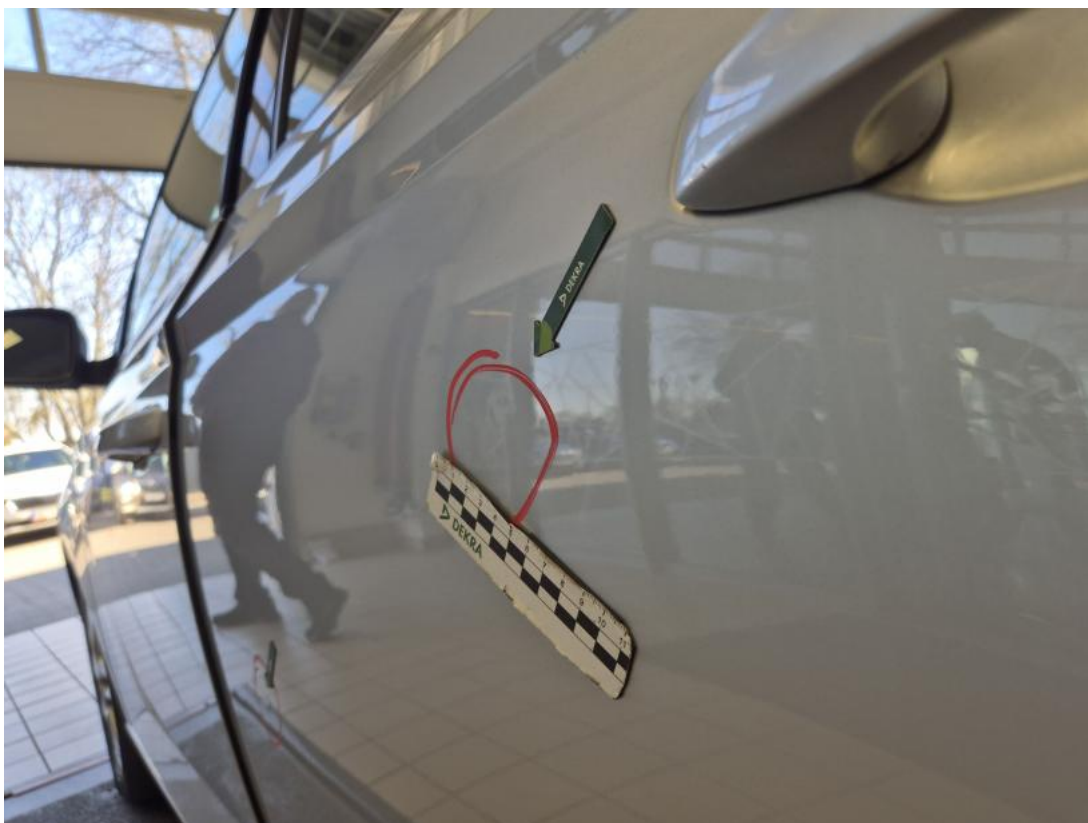
**Fot. 47**

Drzwi tylne L - Wgniecenie/odkształcenie 1

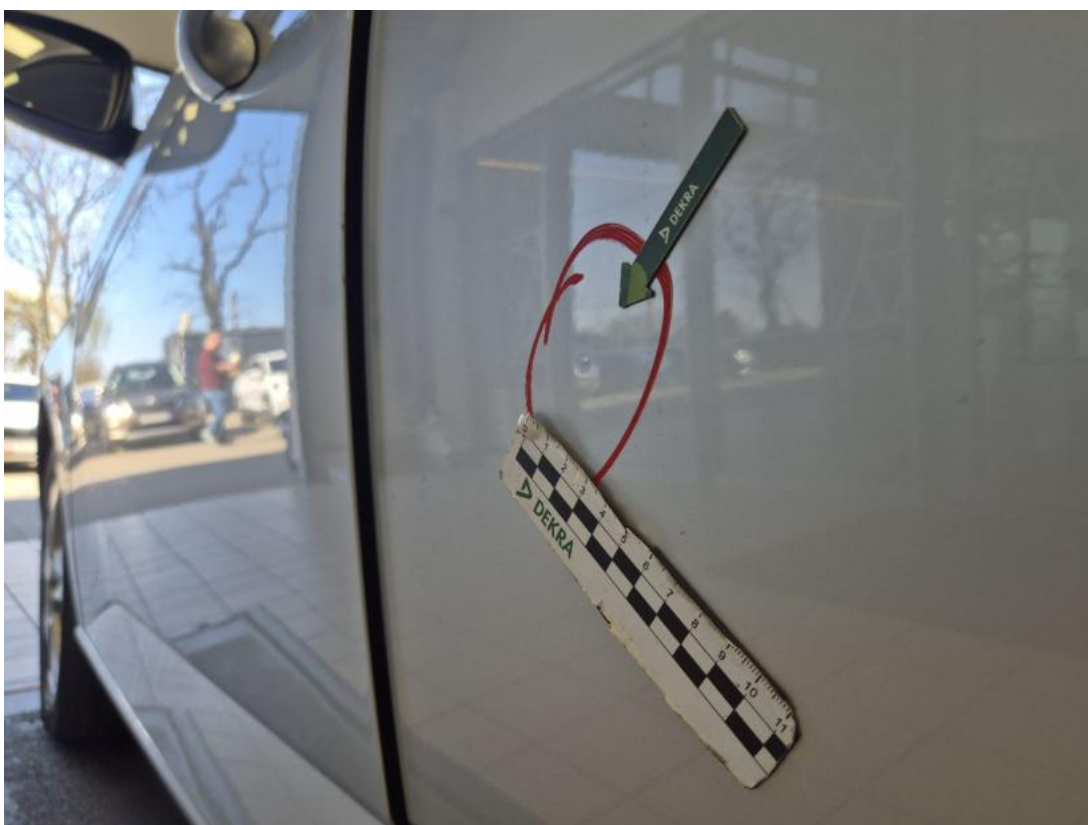
**Fot. 48**

Drzwi tylne L - Wgniecenie/odkształcenie 2

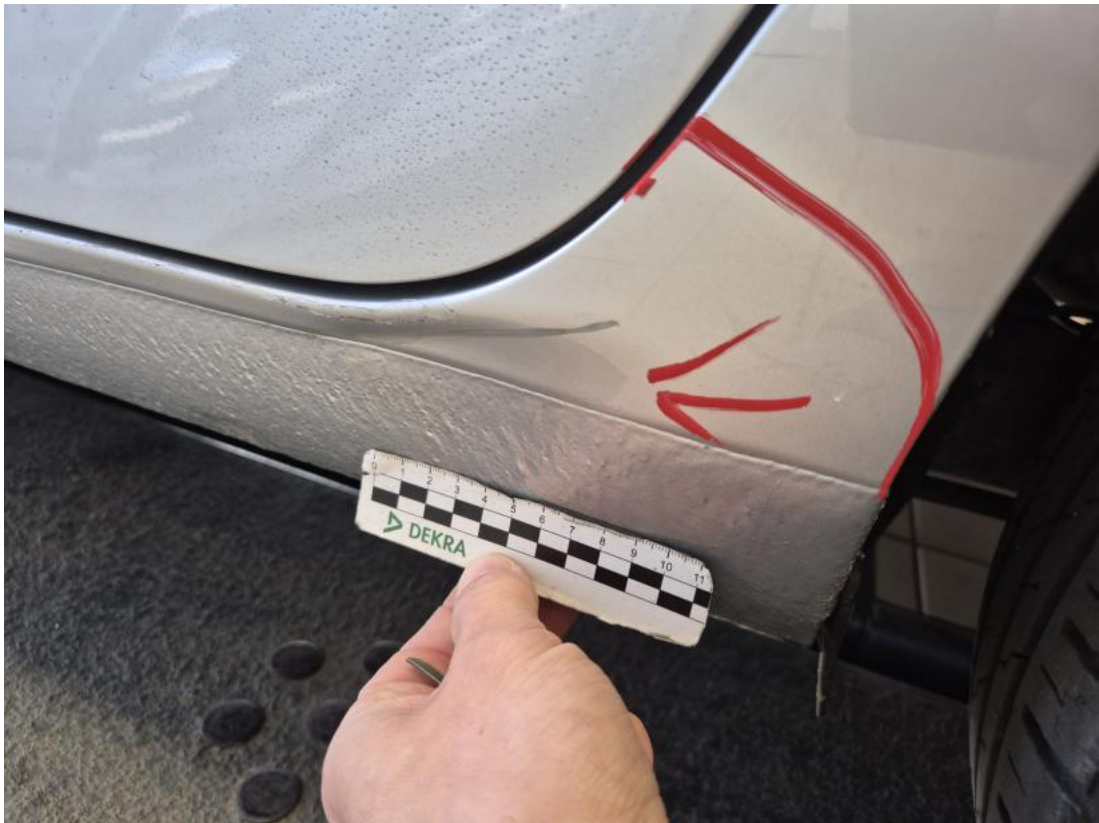
**Fot. 49**

| Poz. | Nazwa pozycji | Opis uszkodzeń | Kwalifik. | Naprawa [rbg] |
|---|---|---|---|---|
| 7 | Próg L | wgniecenie/odkształcenie, wgniecenie/odkształcenie | NA | 1.5 |

Próg L - Wgniecenie/odkształcenie 1

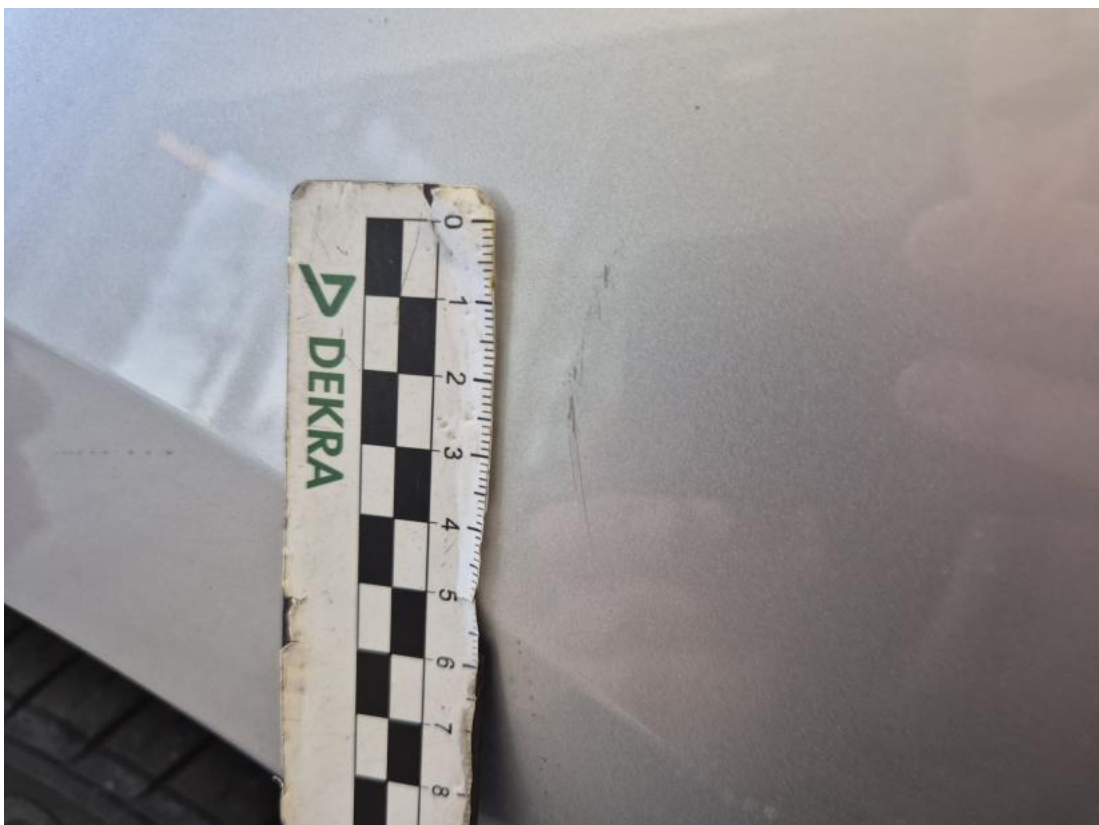
**Fot. 50**

| Poz. | Nazwa pozycji | Opis uszkodzeń | Kwalifik. | Naprawa [rbg] |
|---|---|---|---|---|
| 3 | Błotnik przedni L | rysa/odprysk | NA | 0.5 |

Błotnik przedni L - Rysa/odprysk 1

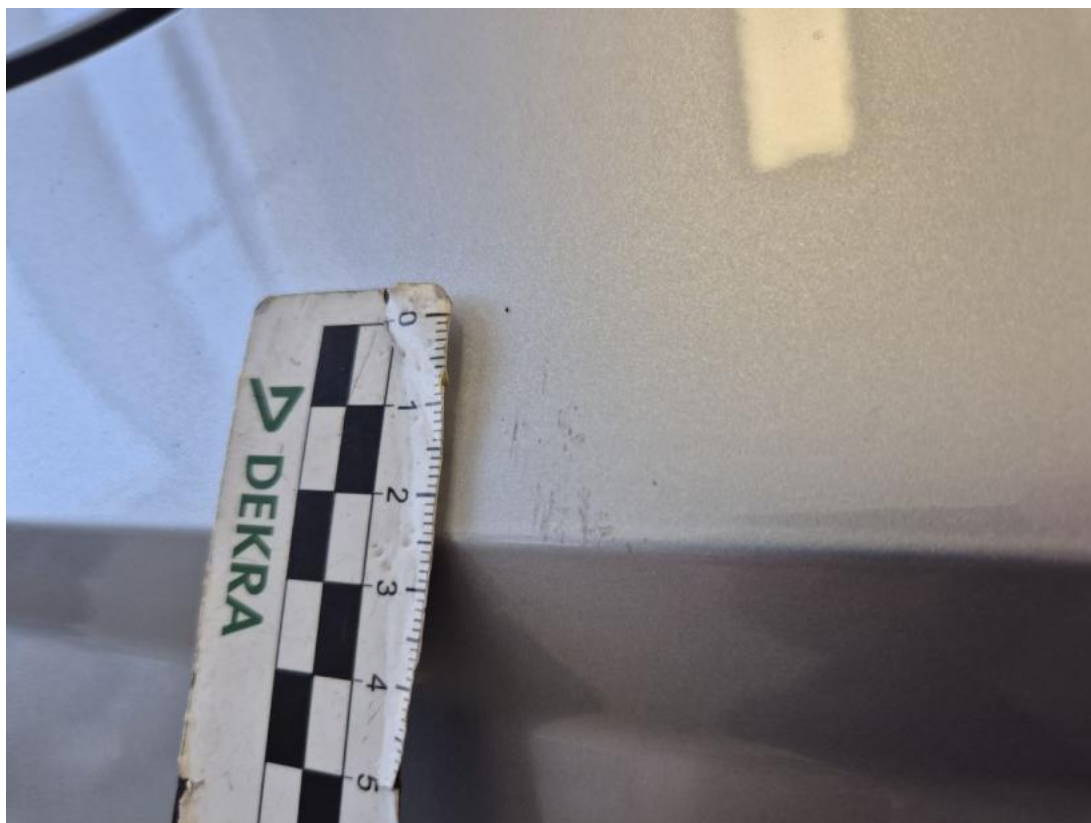
**Fot. 51**

Błotnik przedni L - Rysa/odprysk 2

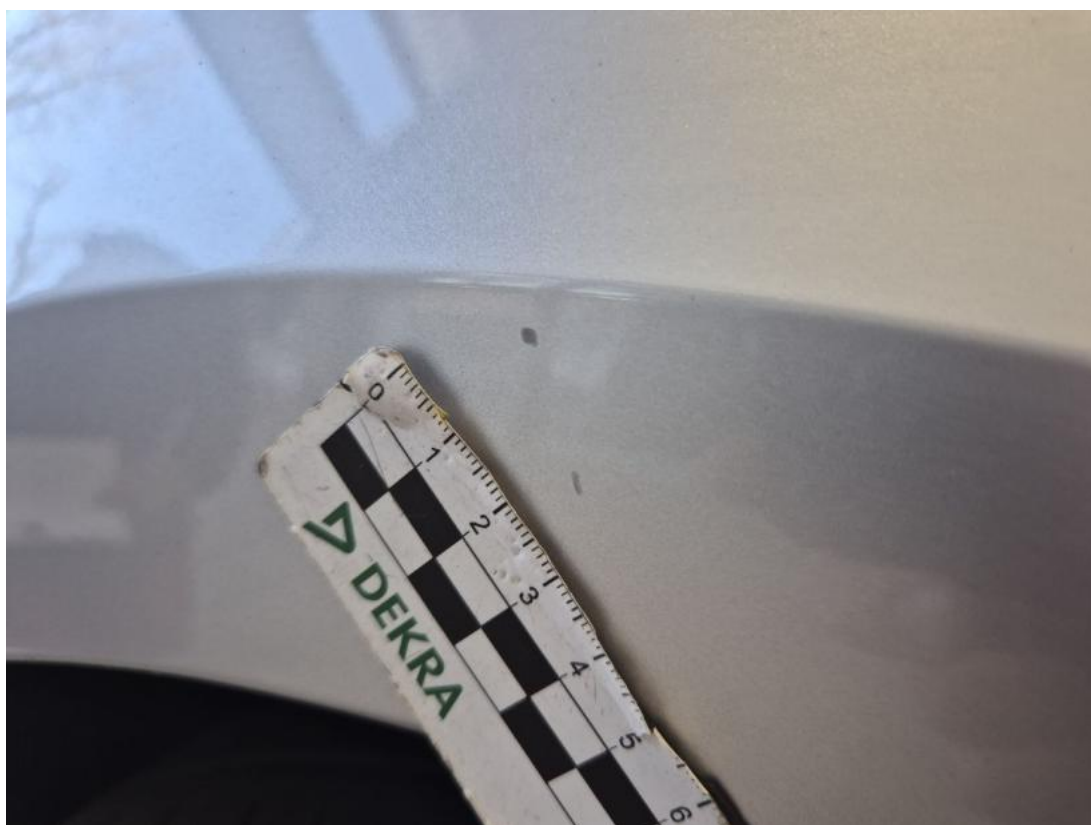
**Fot. 52**

Błotnik przedni L() - Rysa/odprysk 3

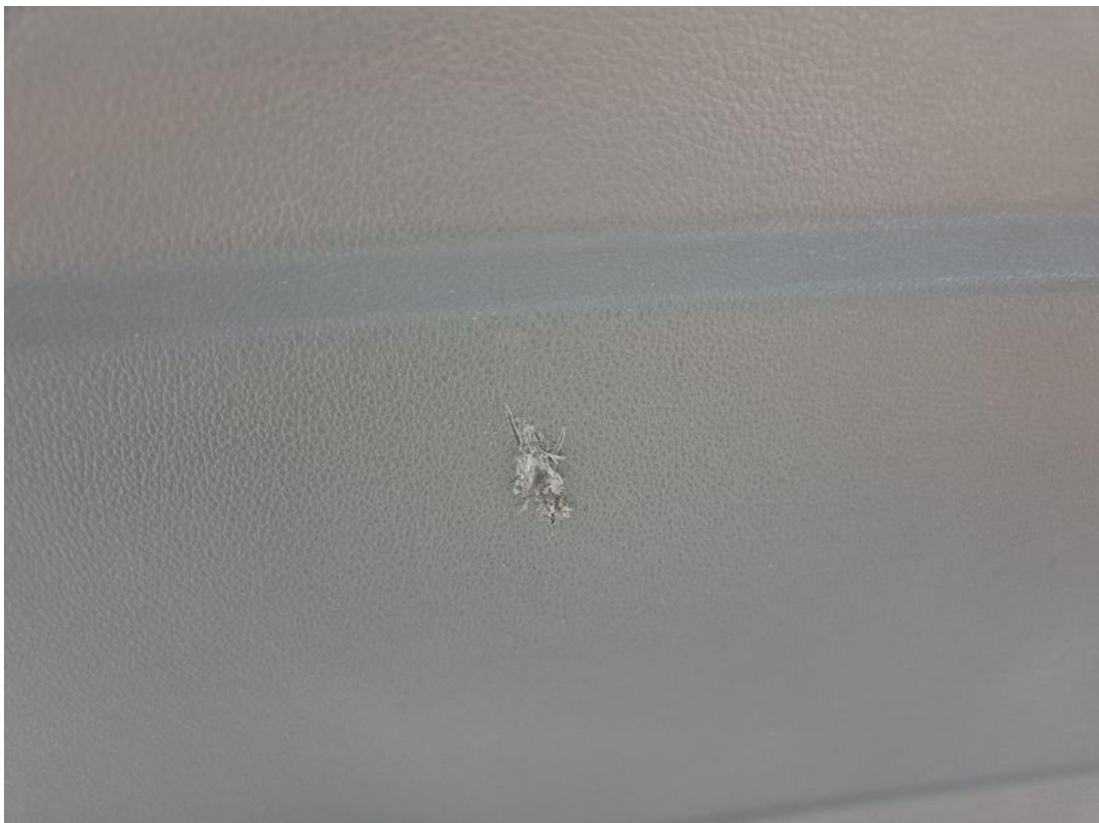
**Fot. 53**

| Poz. | Nazwa pozycji | Opis uszkodzeń | Kwalifik. | Naprawa [rbg] |
|---|---|---|---|---|
| 12 | Nakładka pokrywy tylnej dół | zarysowanie | | |

Wykładzina pokrywy tylnej - Rysa/odprysk 1
