## Raport z oględzin pojazdu

| Numer raportu | 393217/4/25-9573 | Data raportu | 02-04-2025 |

| Marka, model | SEAT Ateca 20- |
| Numer rejestracyjny | WD9330P |

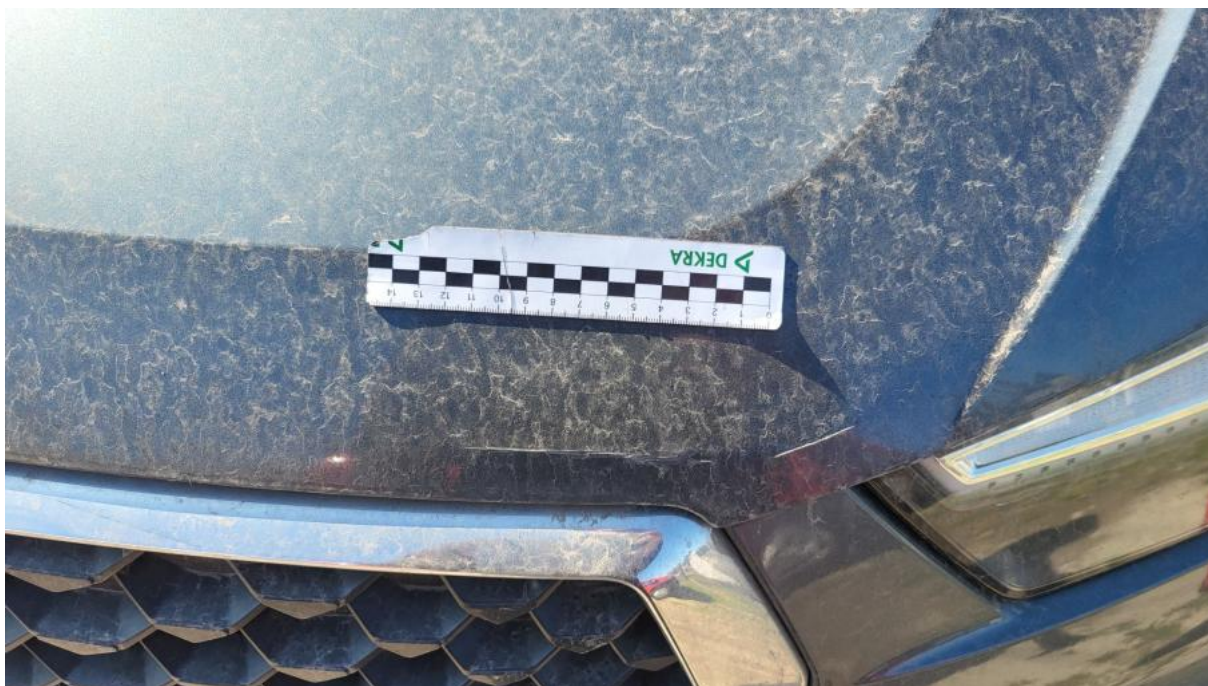
**Fot. 29**

| Poz. | Nazwa pozycji | Opis uszkodzeń | Kwalifik. | Naprawa [rbg] |
|---|---|---|---|---|
| 33 | Pokrywa przednia | wgniecenie/odkształcenie | NA | 2 |

Pokrywa komory silnika - Wgniecenie/odkształcenie 1

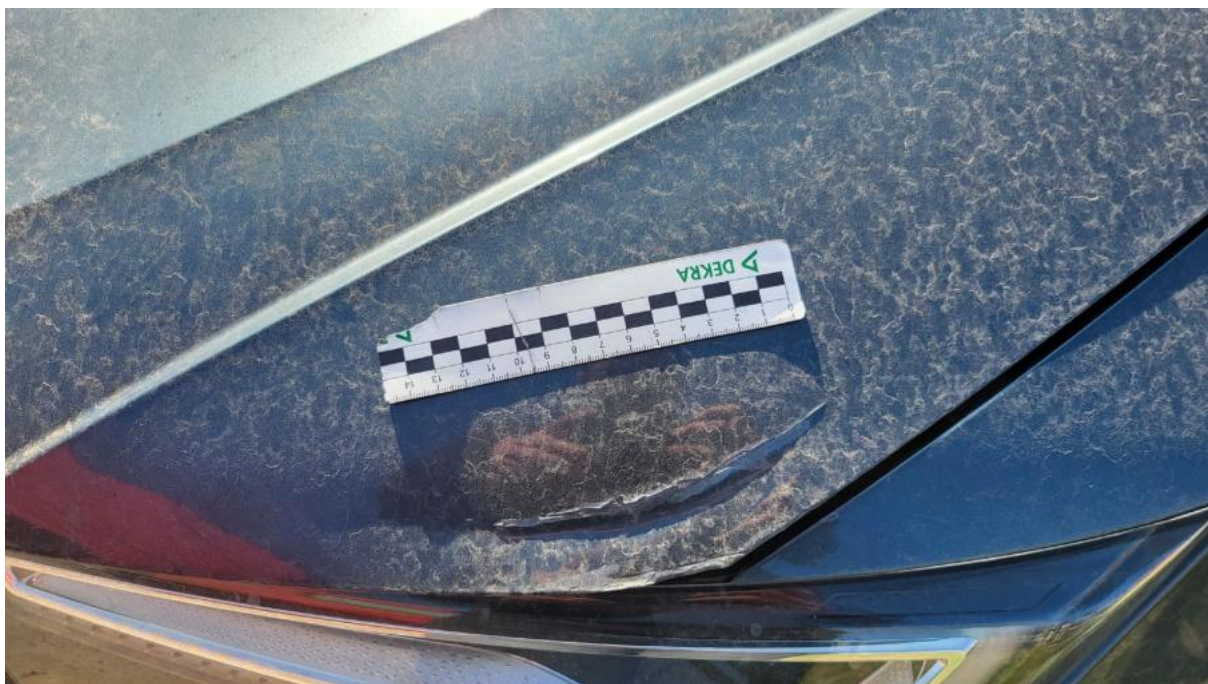
**Fot. 30**

Pokrywa komory silnika - Wgniecenie/odkształcenie 2

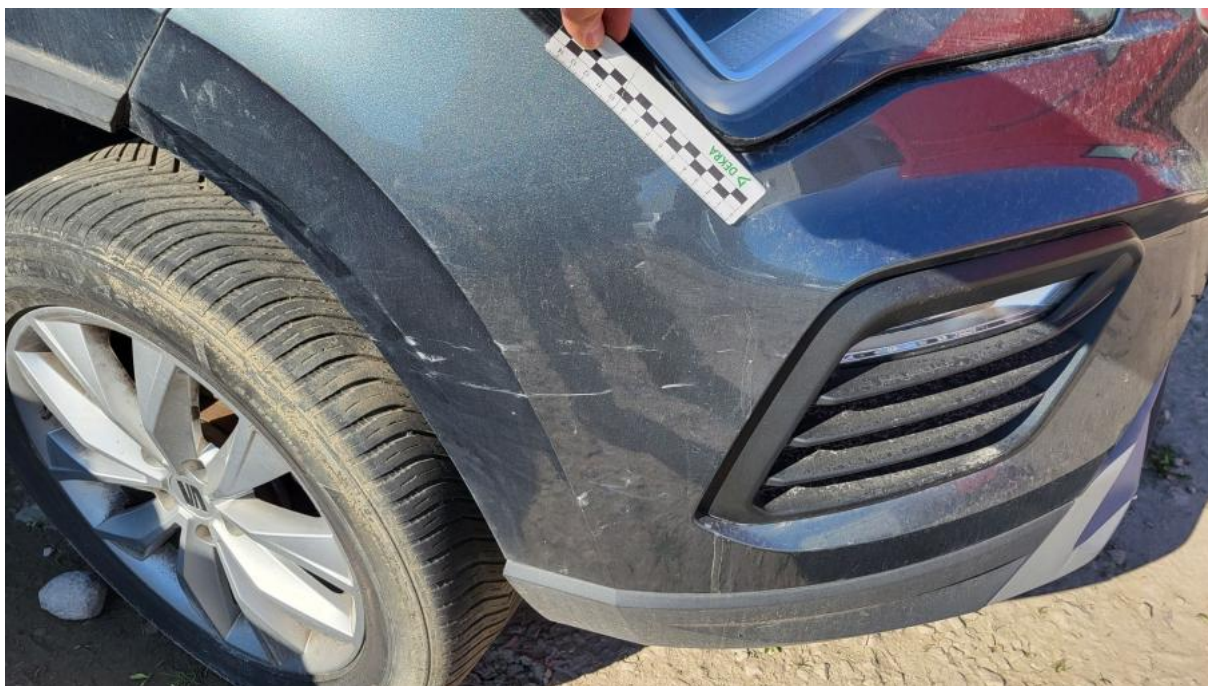
**Fot. 31**

Zderzak - Rysa/odprysk 1

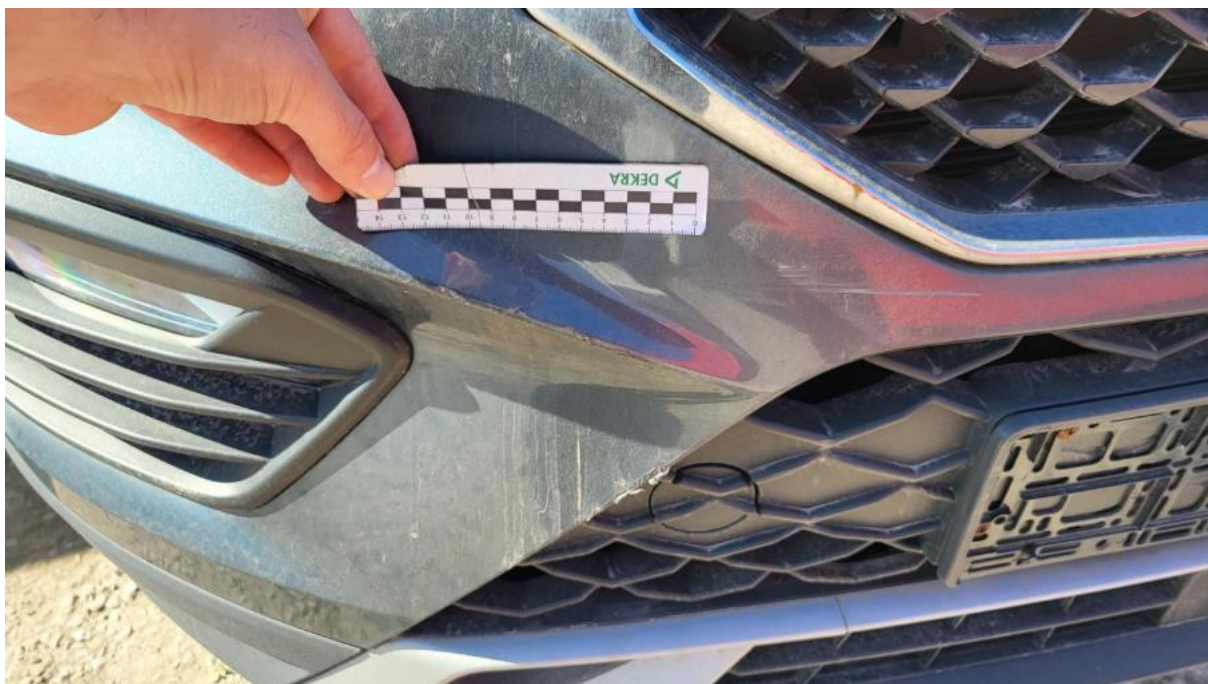
**Fot. 32**

Zderzak - Rysa/odprysk 2

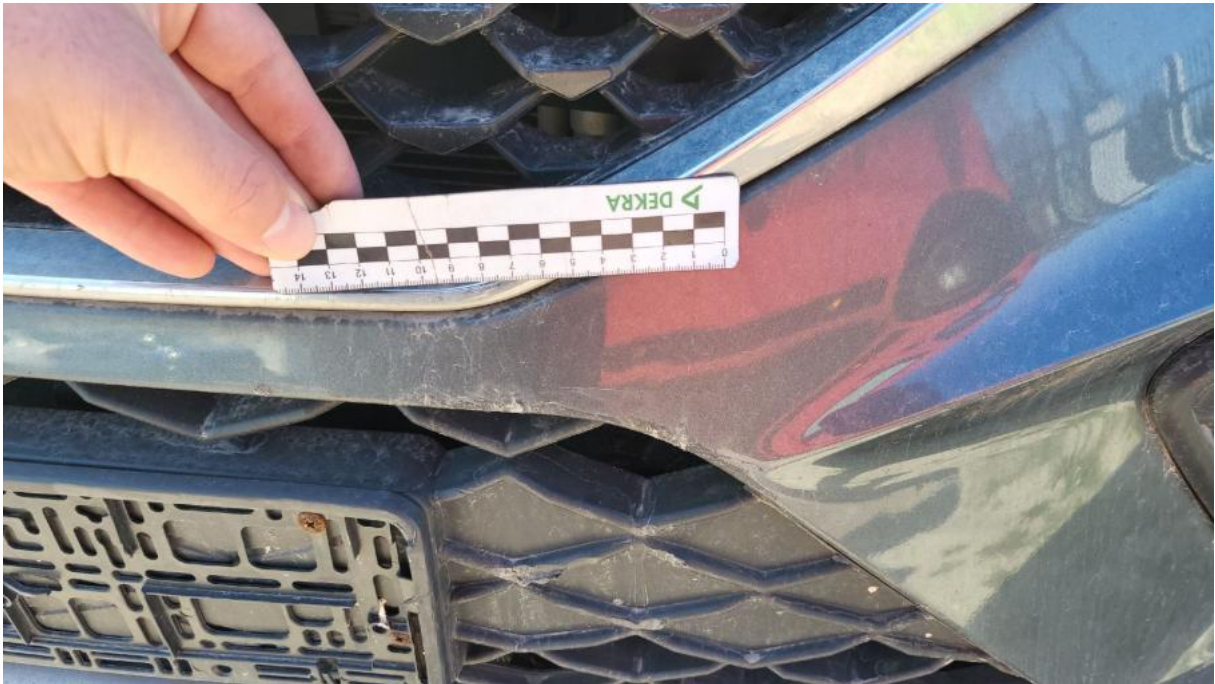
**Fot. 33**

Zderzak - Wgniecenie/odkształcenie 1

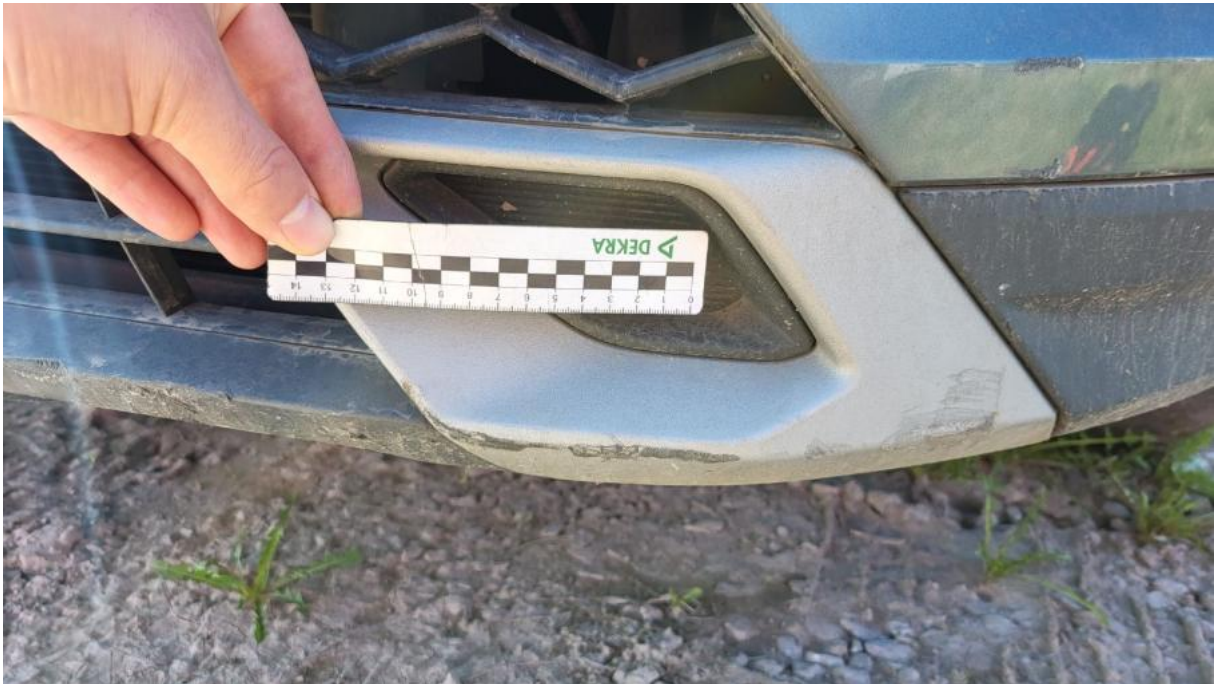
**Fot. 35**

Zderzak przedni cz Śr - Wgniecenie/odkształcenie 1

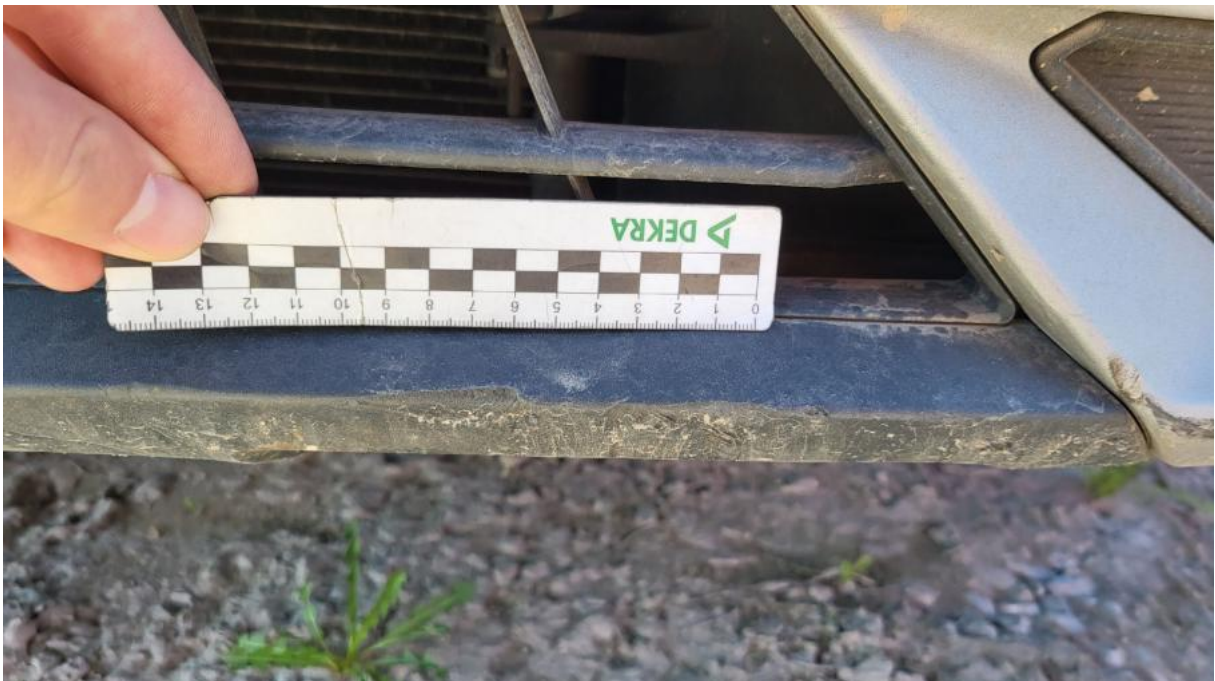
**Fot. 36**

Zderzak przedni cz Śr - Wgniecenie/odkształcenie 2

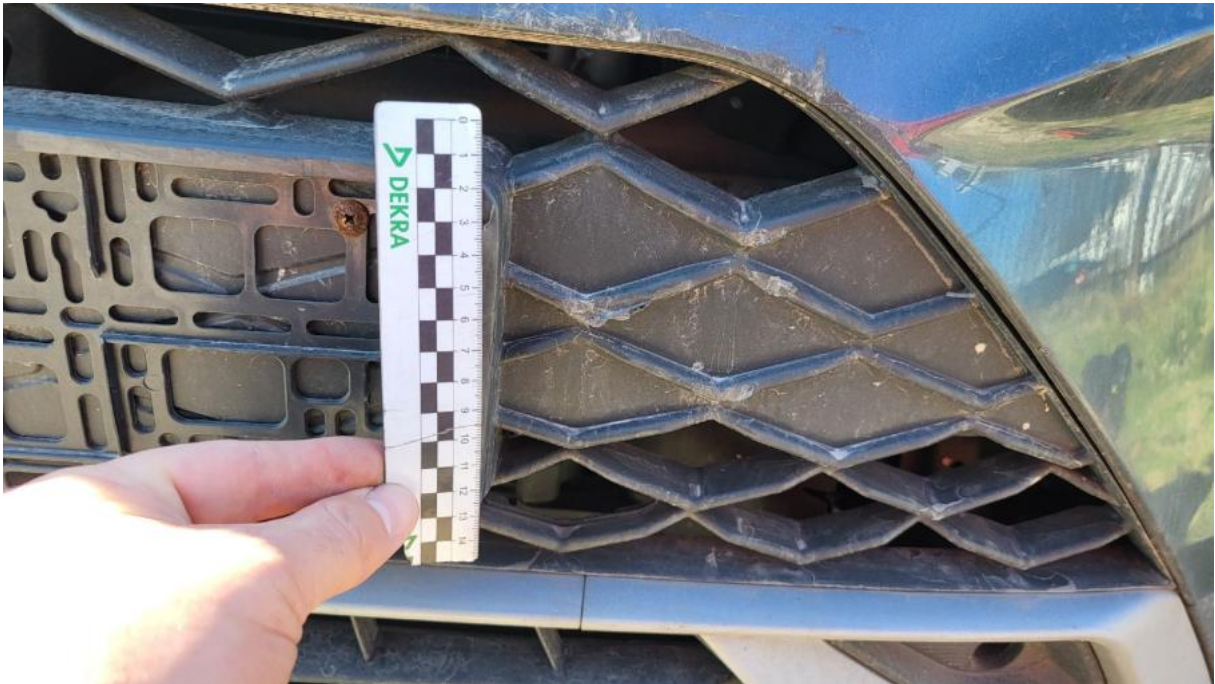
**Fot. 37**

Zderzak przedni cz Śr() - Wgniecenie/odkształcenie 3

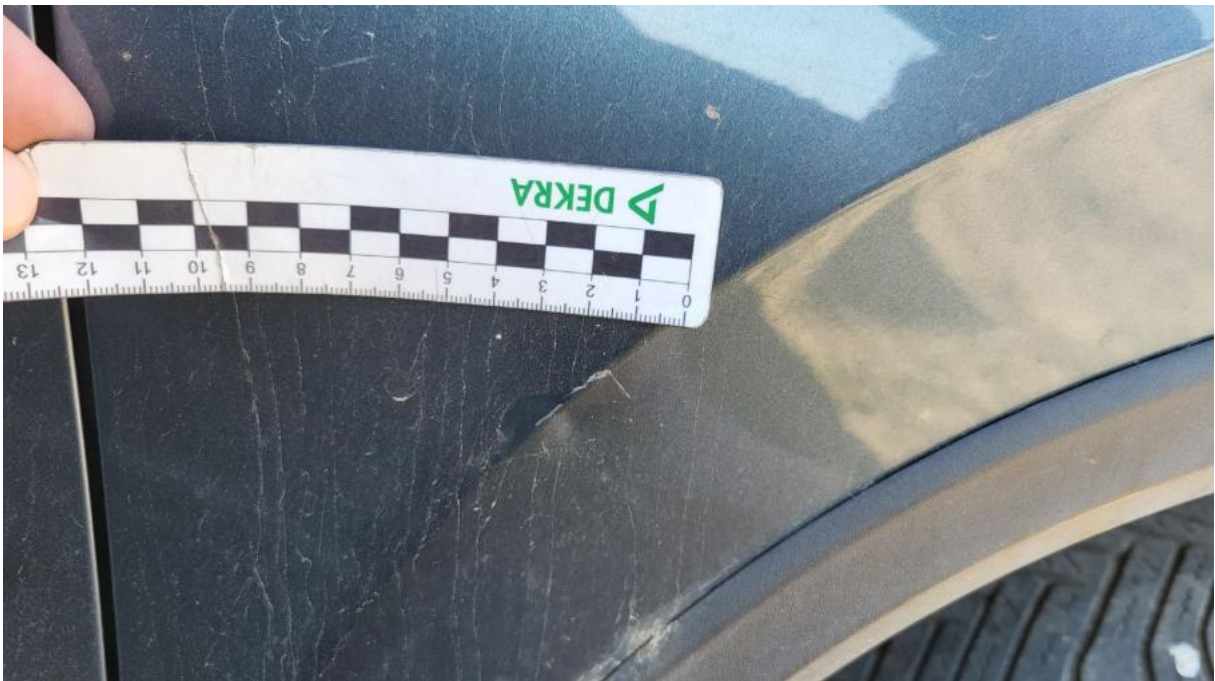
**Fot. 38**

| Poz. | Nazwa pozycji | Opis uszkodzeń | Kwalifik. | Naprawa [rbg] |
|---|---|---|---|---|
| 32 | Błotnik przedni R | wgniecenie/odkształcenie | NA | 1 |

Błotnik przedni P - Wgniecenie/odkształcenie 1

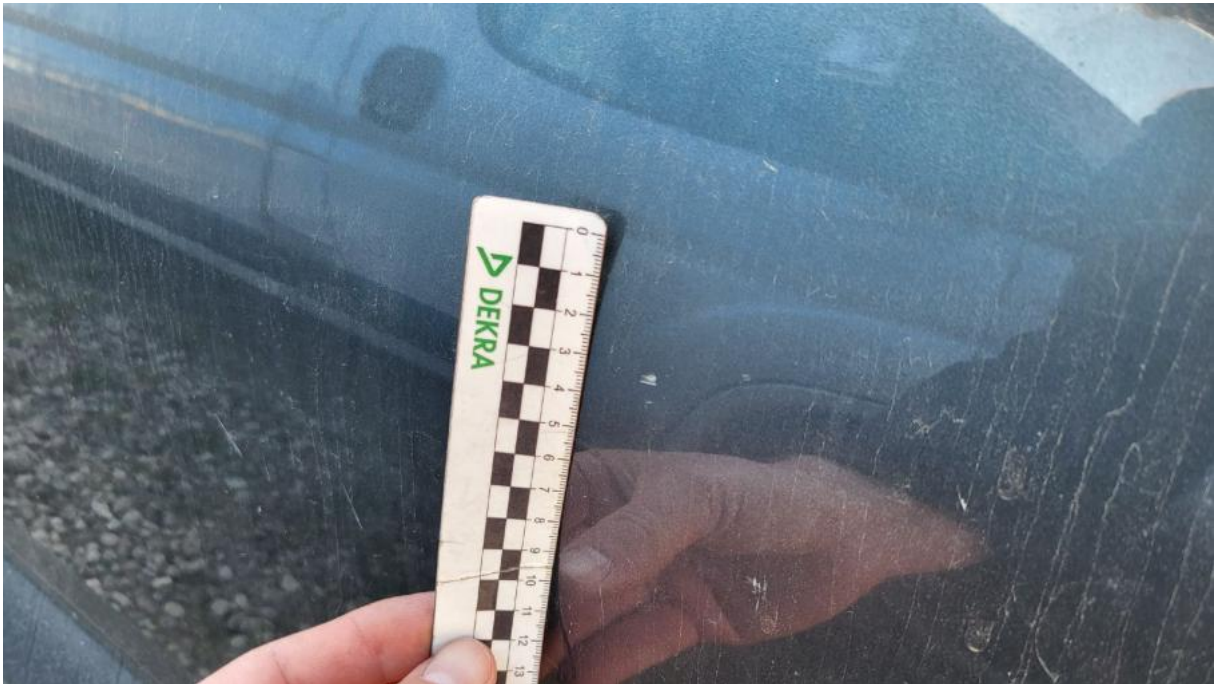
**Fot. 39**

| Poz. | Nazwa pozycji | Opis uszkodzeń | Kwalifik. | Naprawa [rbg] |
|---|---|---|---|---|
| 34 | Drzwi przednie (nieuzbrojone) R | wgniecenie/odkształcenie | NA | 1 |

Drzwi przednie P - Wgniecenie/odkształcenie 1

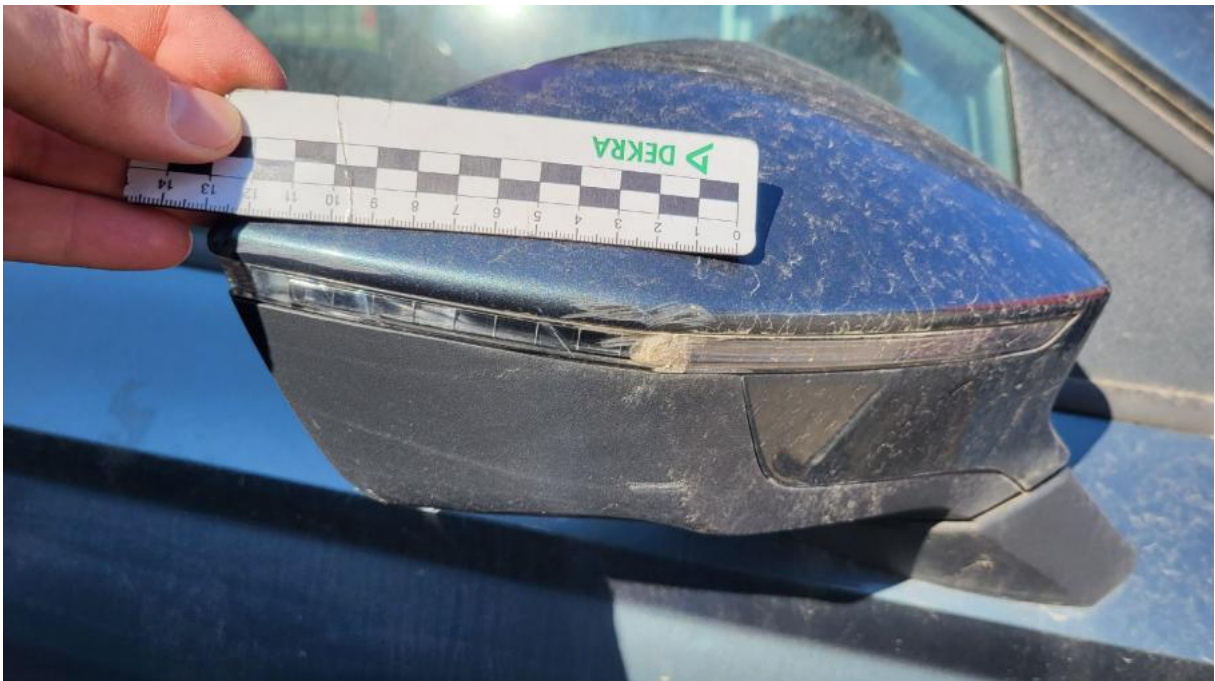
**Fot. 40**

| Poz. | Nazwa pozycji | Opis uszkodzeń | Kwalifik. | Naprawa [rbg] |
|---|---|---|---|---|
| 9 | Oslona lusterka zewnętrznego R | wgniecenie/odkształcenie | WY | |

Lusterko zew P - Wgniecenie/odkształcenie 1

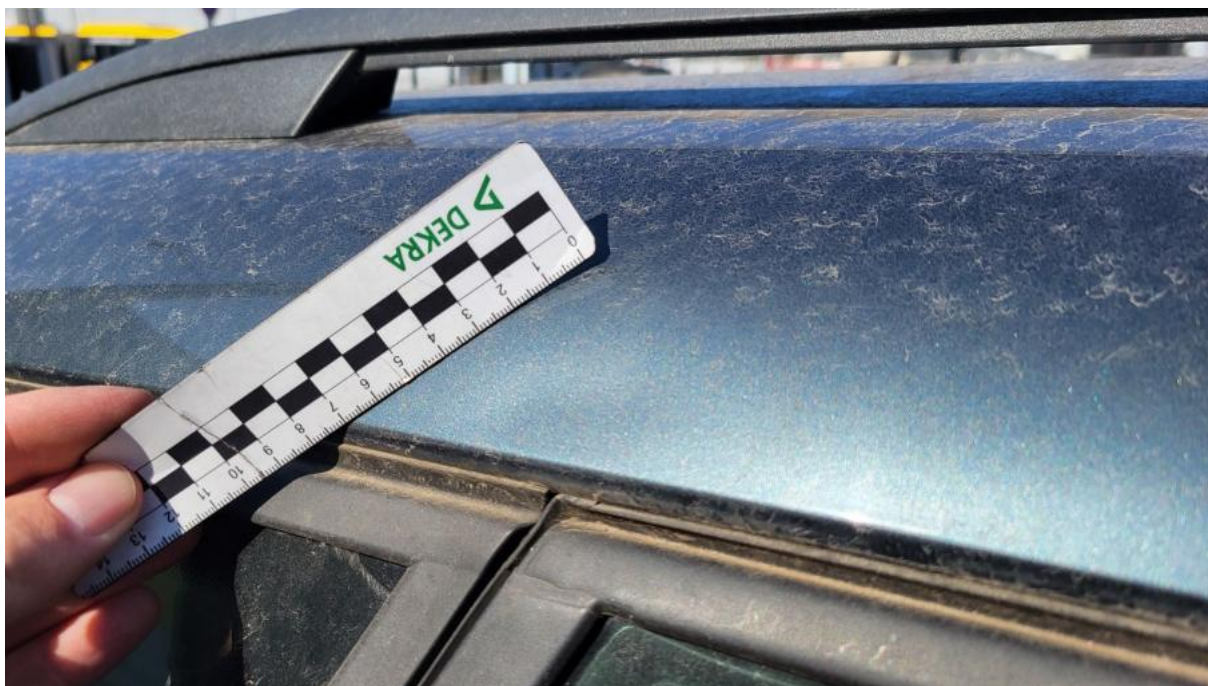
**Fot. 41**

Rama dachu P - Wgniecenie/odkształcenie 1

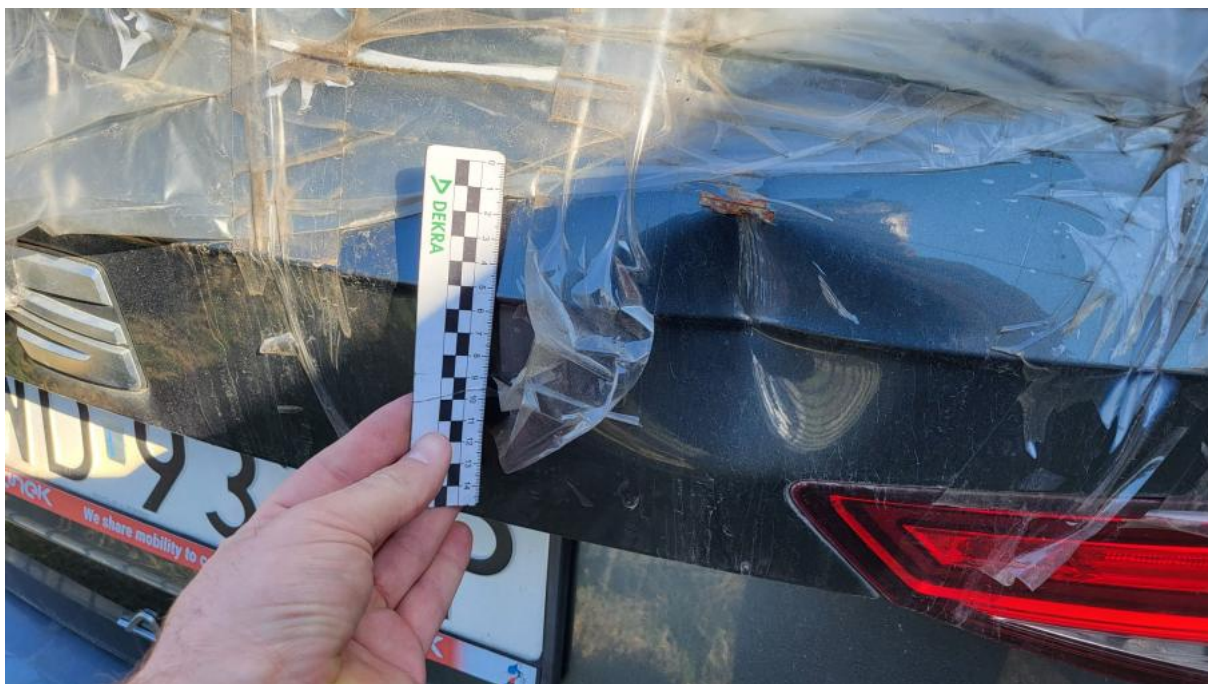
**Fot. 42**

| Poz. | Nazwa pozycji | Opis uszkodzeń | Kwalifik. | Naprawa [rbg] |
|---|---|---|---|---|
| 36 | Pokrywa tylna | wgniecenie/odkształcenie | NA | 2 |

Pokrywy bagażnika - Wgniecenie/odkształcenie 1

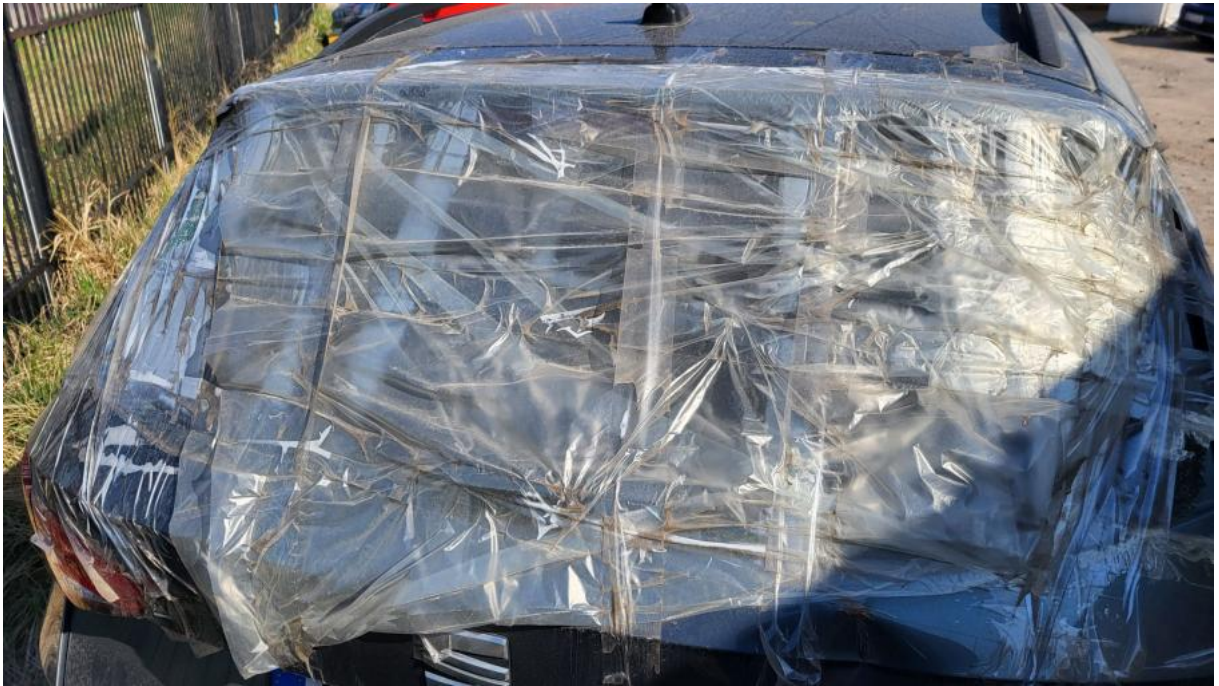
**Fot. 43**

| Poz. | Nazwa pozycji | Opis uszkodzeń | Kwalifik. | Naprawa [rbg] |
|---|---|---|---|---|
| 25 | Szyba tylna ogrzewana/barwiona | brak | WY | 1.8 |

Szyba tylna - Inne 1

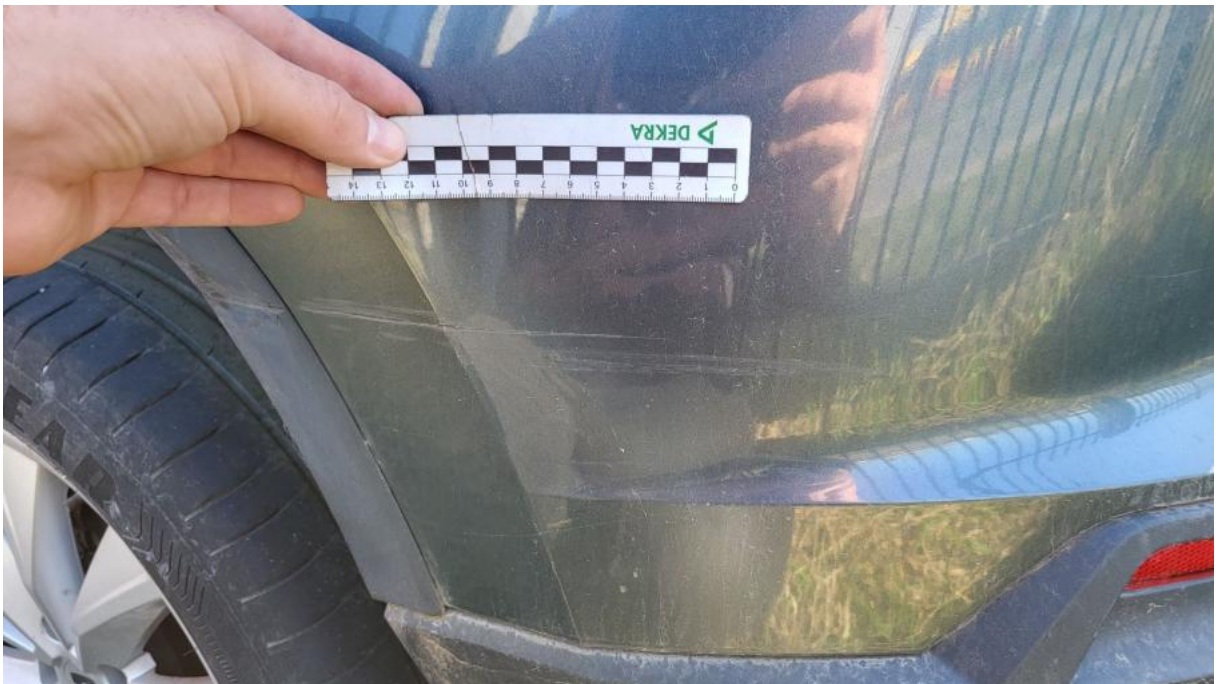
**Fot. 44**

Zderzak tylny - Wgniecenie/odkształcenie 1

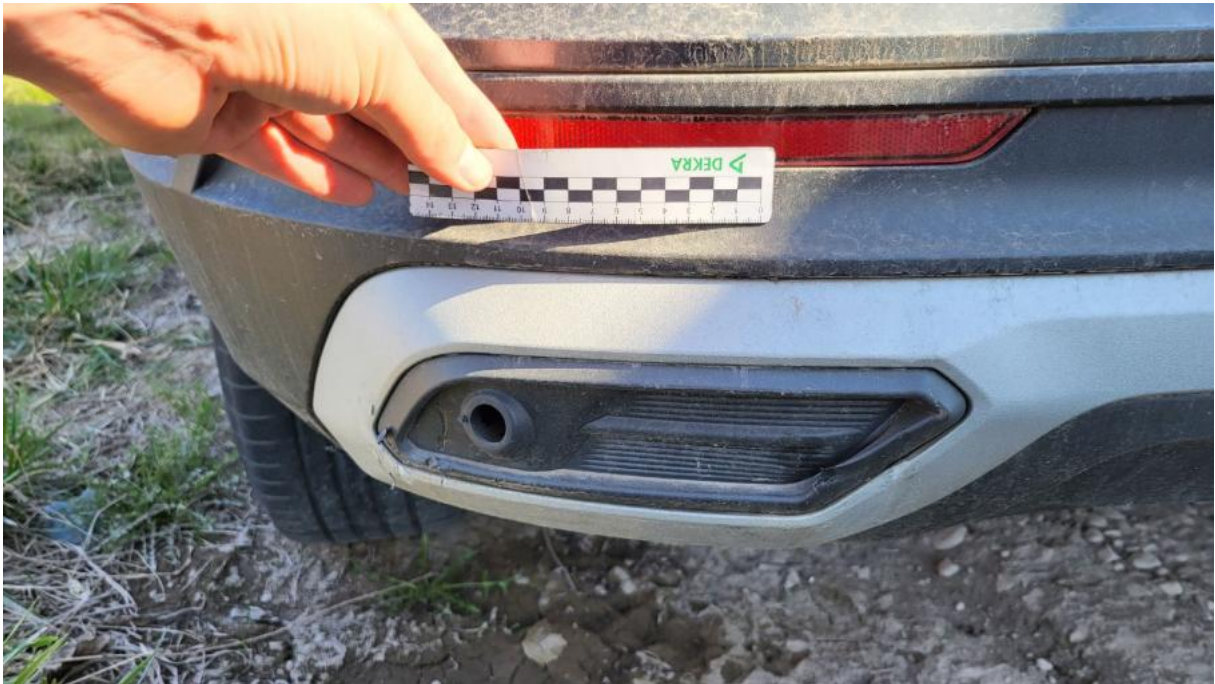
**Fot. 45**

Zderzak tylny - Wgniecenie/odkształcenie 2

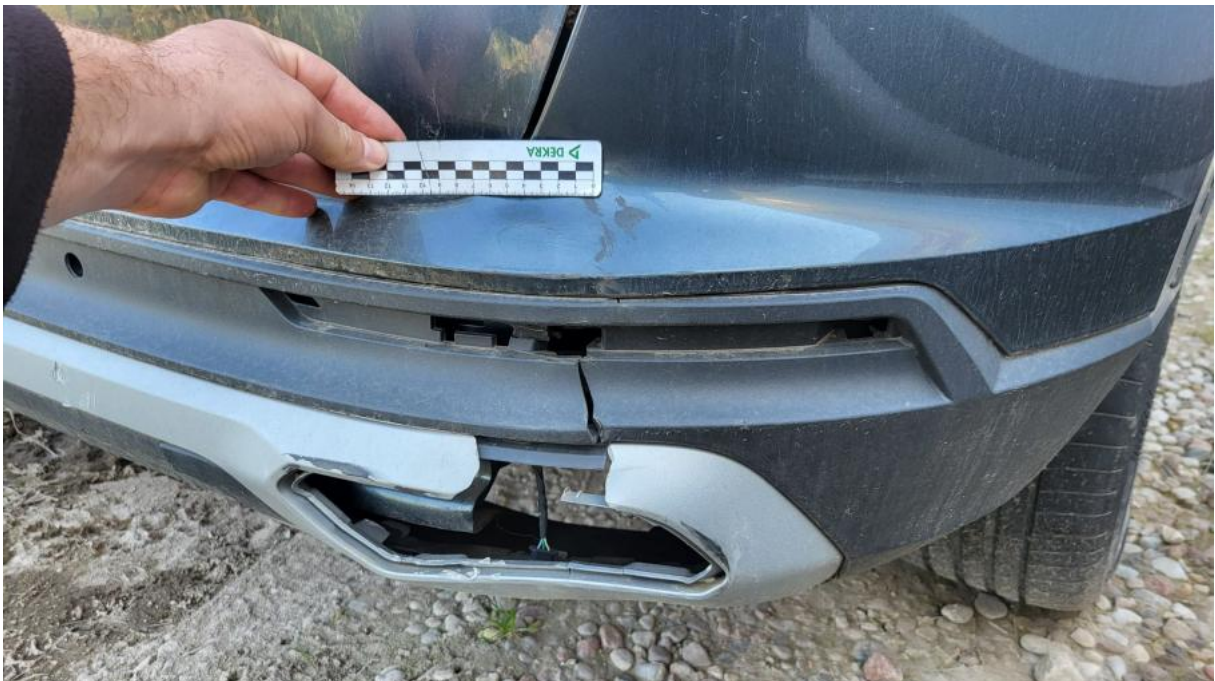
**Fot. 46**

Zderzak tylny - Pęknięcie/rozerwanie 1

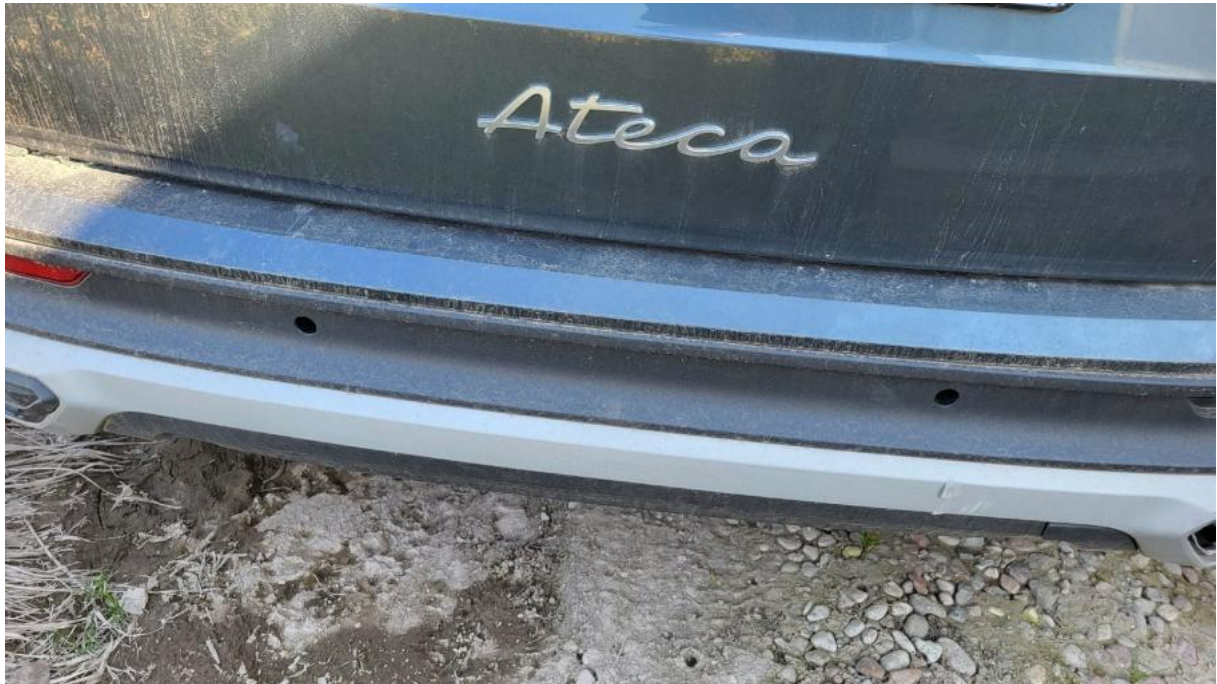
**Fot. 47**

Zderzak tylny - Pęknięcie/rozerwanie 2

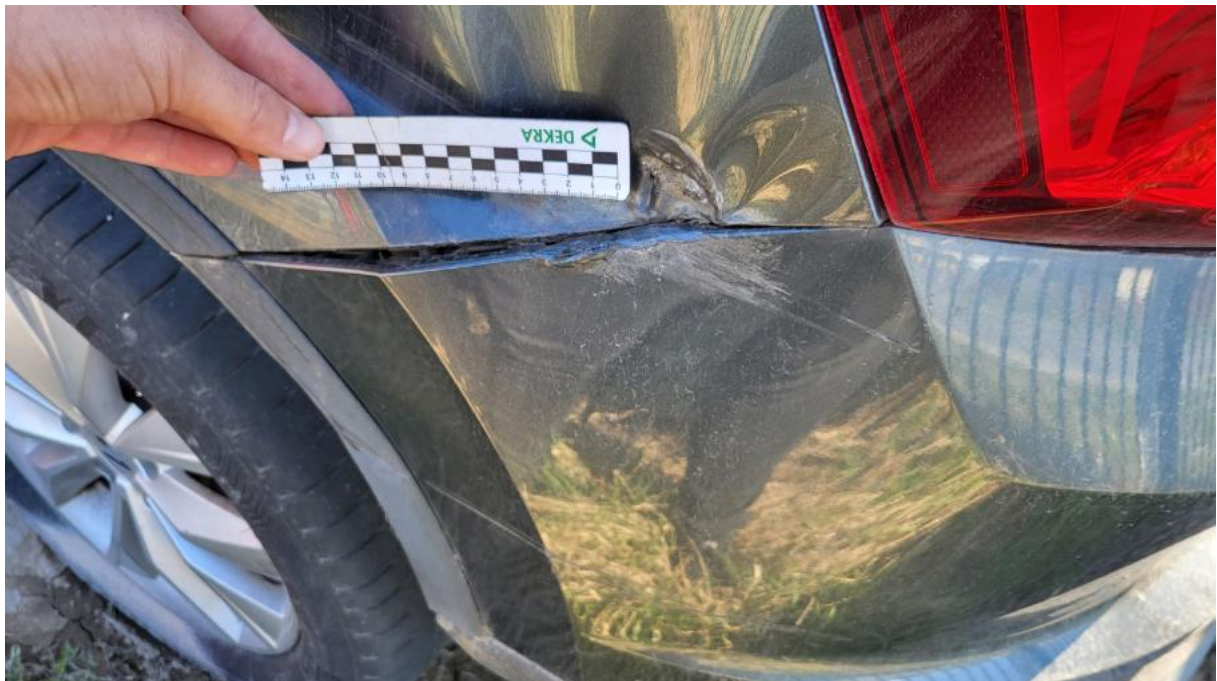
**Fot. 48**

Zderzak tylny() - Pęknięcie/rozerwanie 3

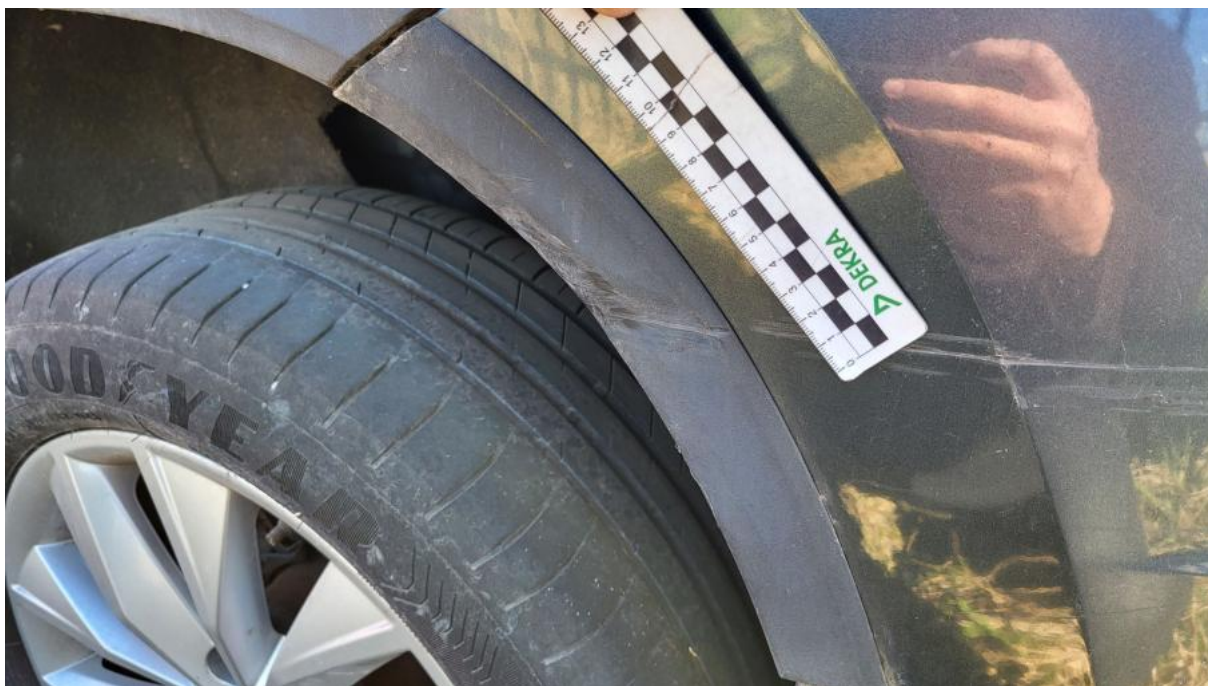
**Fot. 49**

Zderzak tylny cz L - Wgniecenie/odkształcenie 1

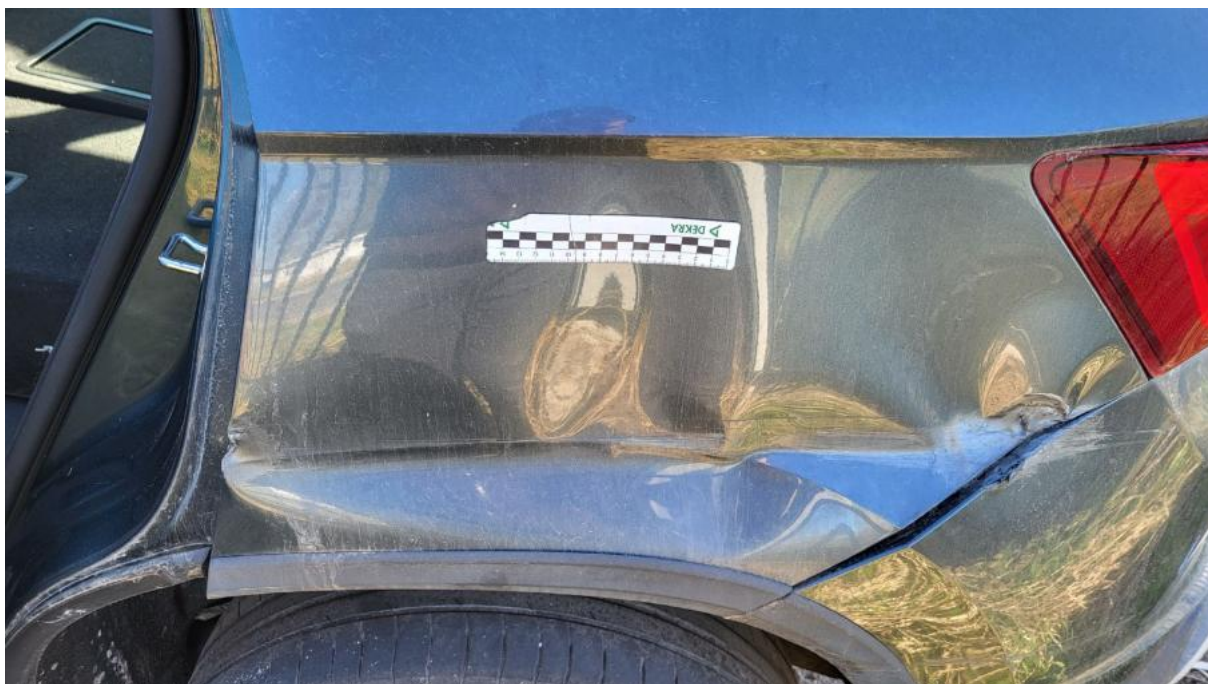
**Fot. 50**

| Poz. | Nazwa pozycji | Opis uszkodzeń | Kwalifik. | Naprawa [rbg] |
|---|---|---|---|---|
| 23 | Błotnik tylny L | wgniecenie/odkształcenie, pęknięcie/rozerwanie | WY | 8.5 |

Błotnik tylny L / Ściana boczna L - Wgniecenie/odkształcenie 1

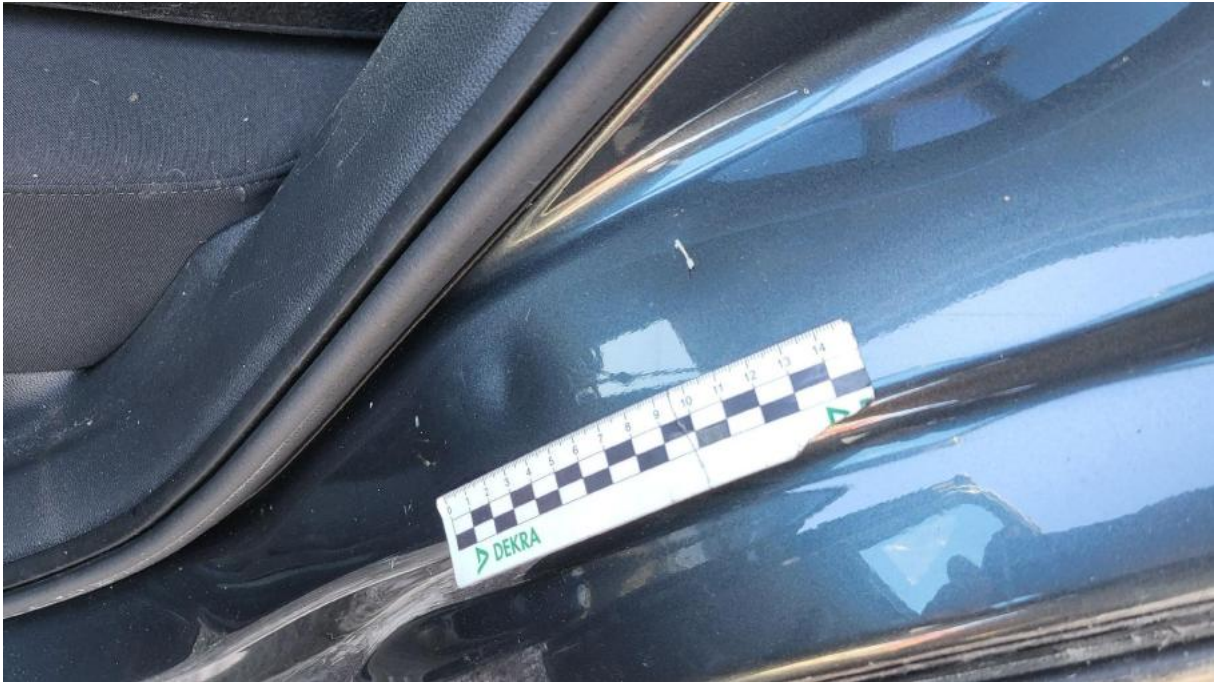
**Fot. 51**

Błotnik tylny L / Ściana boczna L - Wgniecenie/odkształcenie 2

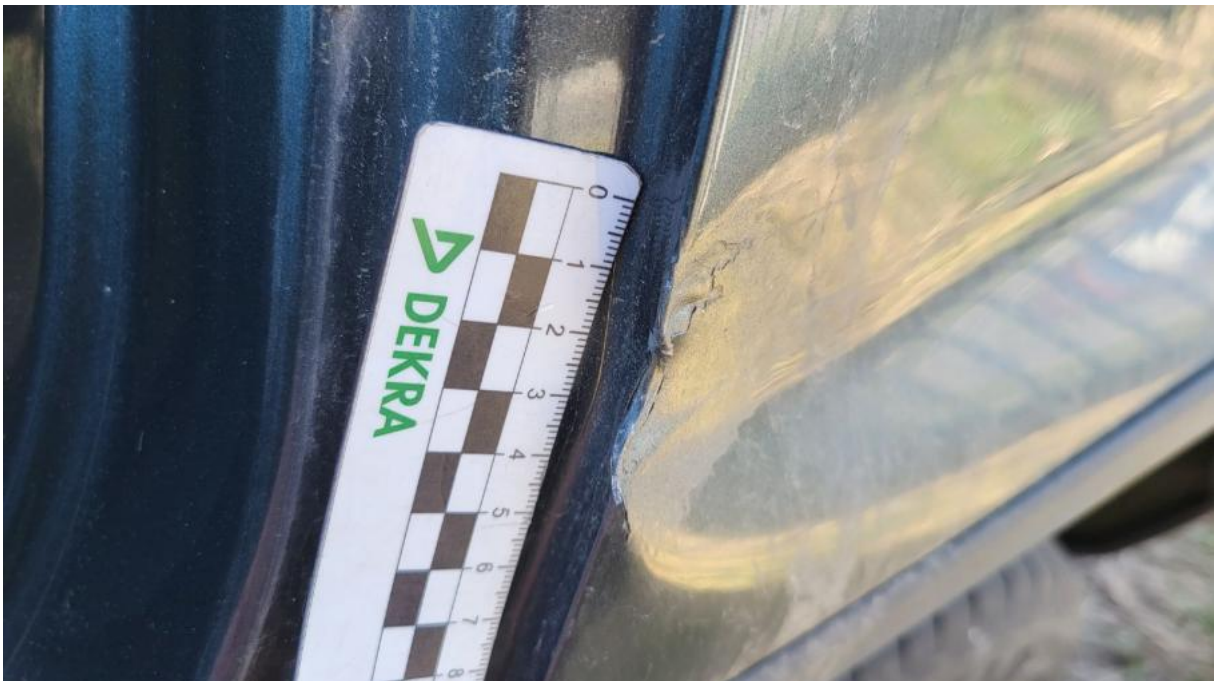
**Fot. 52**

Błotnik tylny L / Ściana boczna L - Pęknięcie/rozerwanie 1

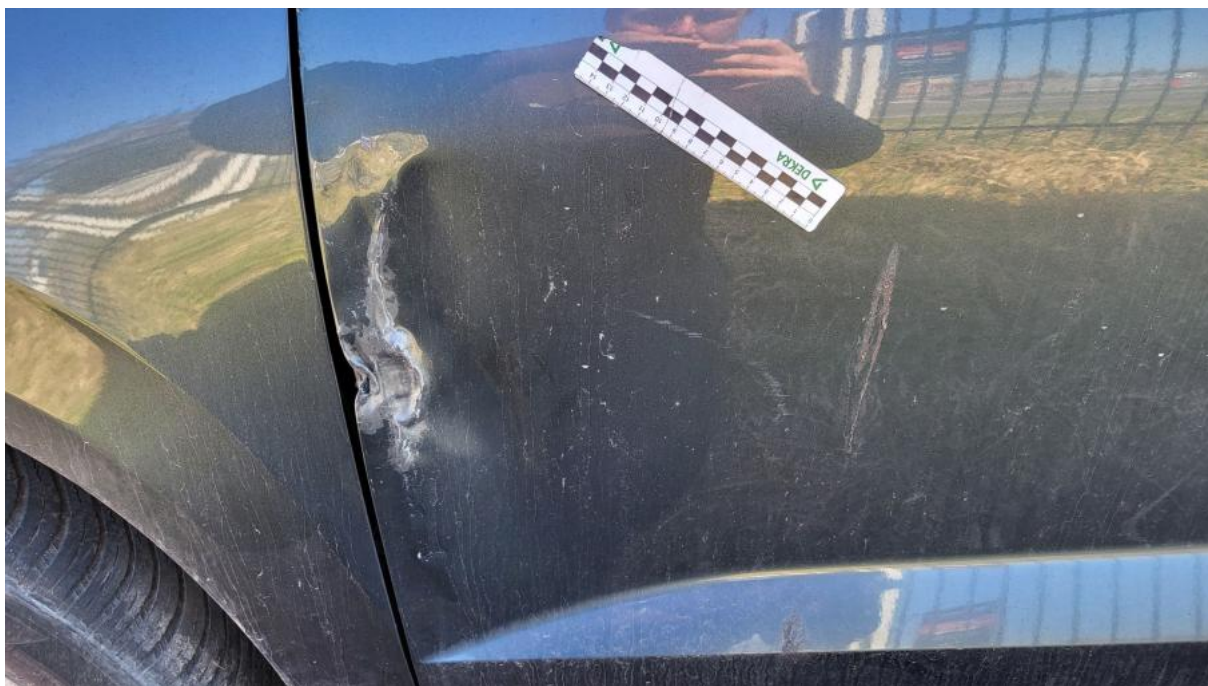
**Fot. 53**

| Poz. | Nazwa pozycji | Opis uszkodzeń | Kwalifik. | Naprawa [rbg] |
|---|---|---|---|---|
| 8 | Drzwi przednie (nieuzbrojone) L | wgniecenie/odkształcenie, pęknięcie/rozerwanie | WY | 2.7 |

Drzwi przed L - Wgniecenie/odkształcenie 1

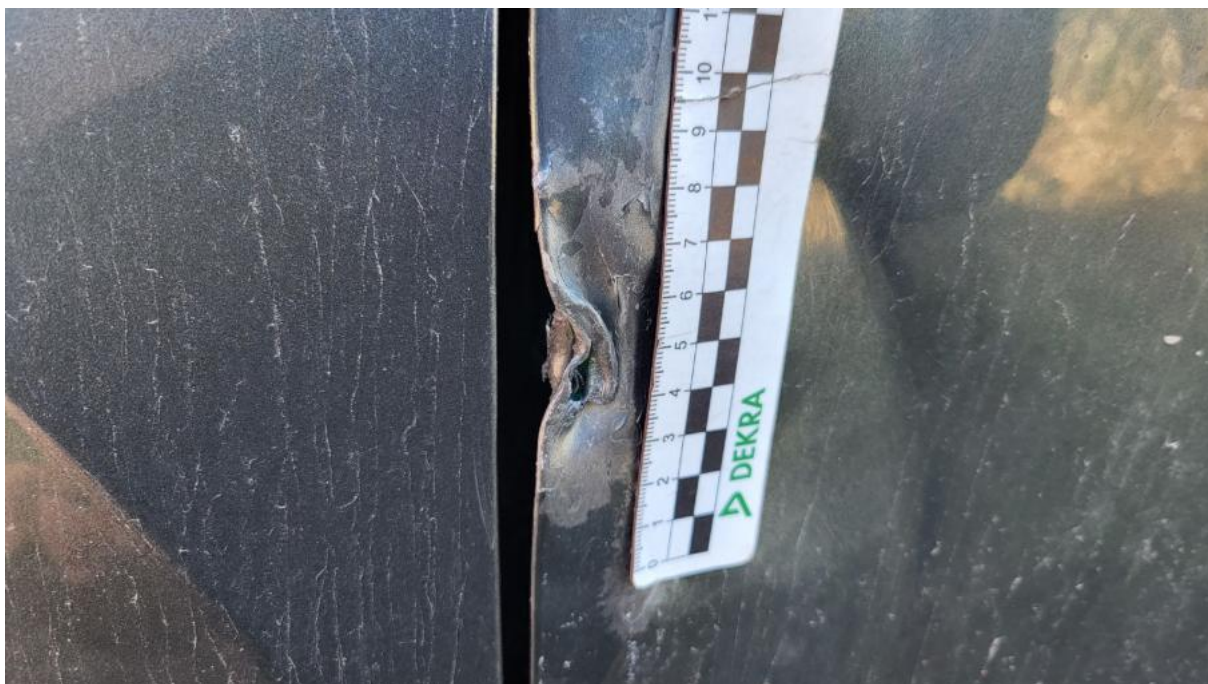
**Fot. 54**

Drzwi przed L - Pęknięcie/rozerwanie 1

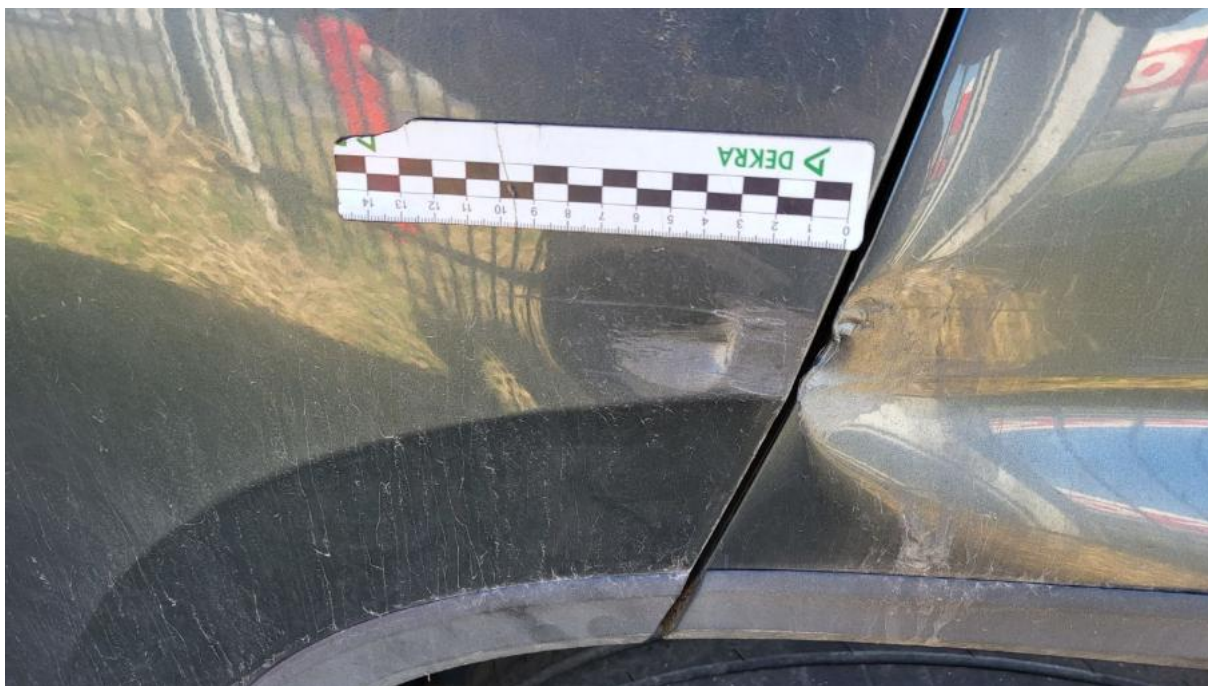
**Fot. 55**

Drzwi tylne L - Wgniecenie/odkształcenie 1

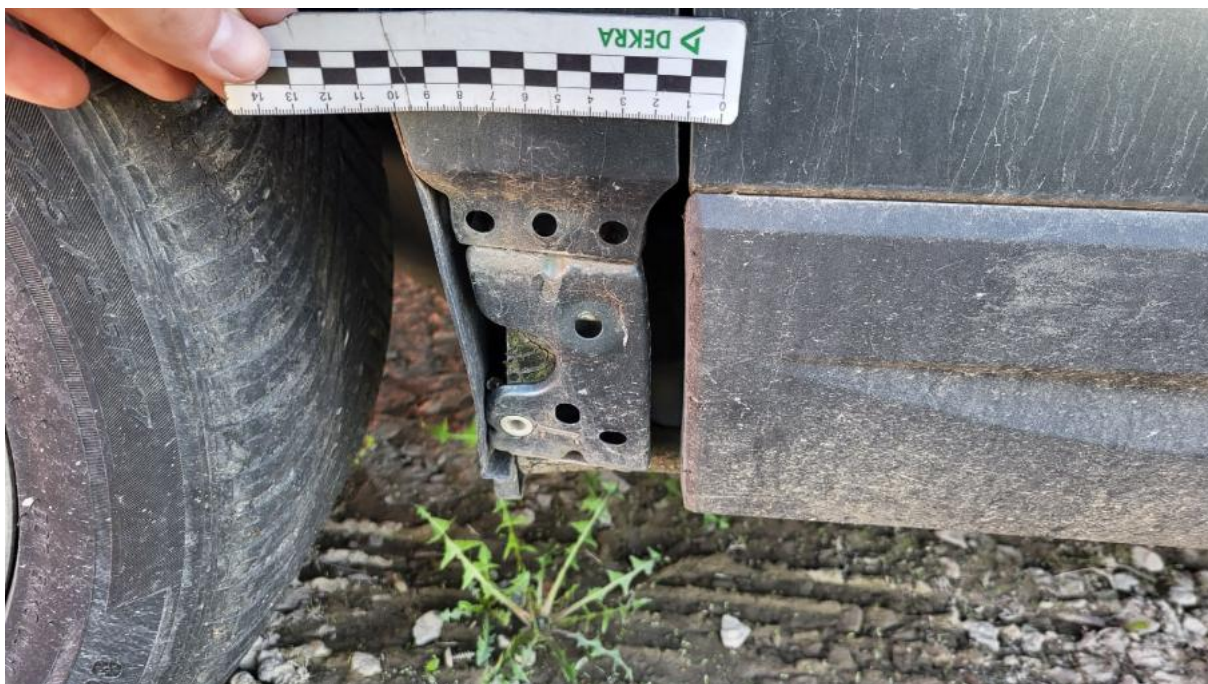
**Fot. 56**

Błotnik przedni L - Inne 1
