## Raport z oględzin pojazdu

| Numer raportu | 393217/4/25-9573 | Data raportu | 02-04-2025 |

| Marka, model | SEAT Ateca 20- |
| Numer rejestracyjny | WD9330P |

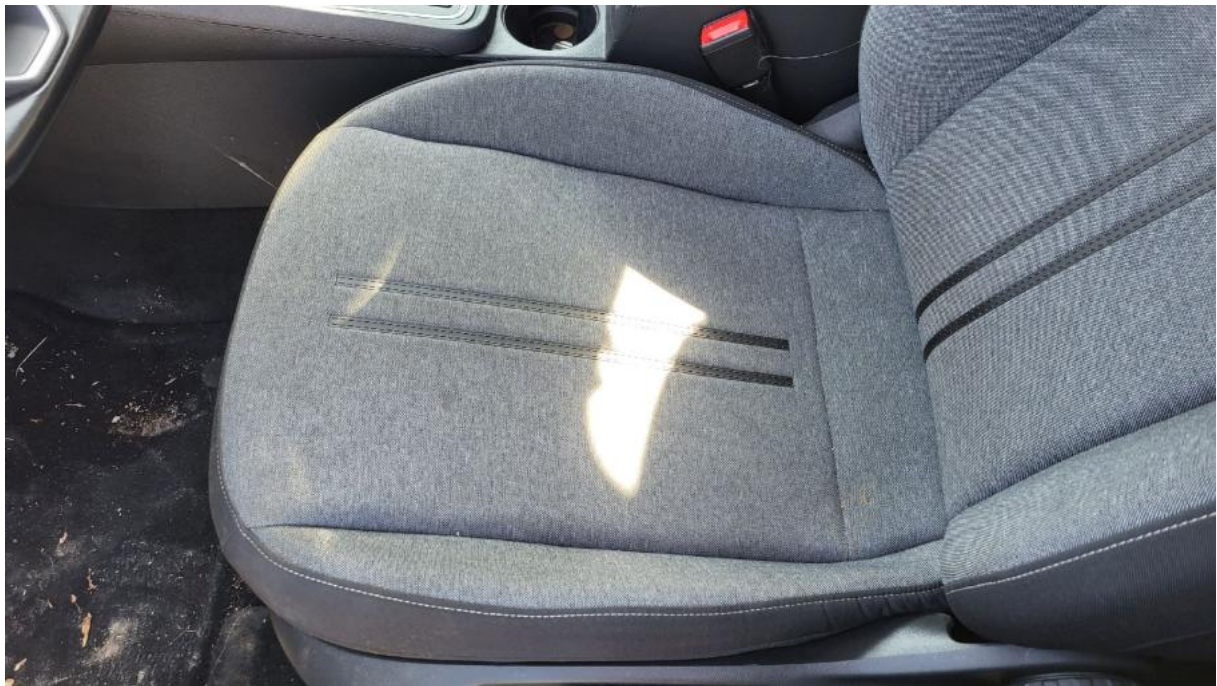
**Fot. 57**

| Poz. | Nazwa pozycji | Opis uszkodzeń | Kwalifik. | Naprawa [rbg] |
|---|---|---|---|---|
| 38 | Tapicerka siedziska 1.rząd L | zabrudzenie | | |

Fotel prz. lew. - Inne 1
