Expertise

Protokollnummer: 37159585
Auftrags-Nr / Referenz: 1001743477
Besichtigungsdatum: 25.11.2024

Hersteller: Audi

Modell: A4 Avant

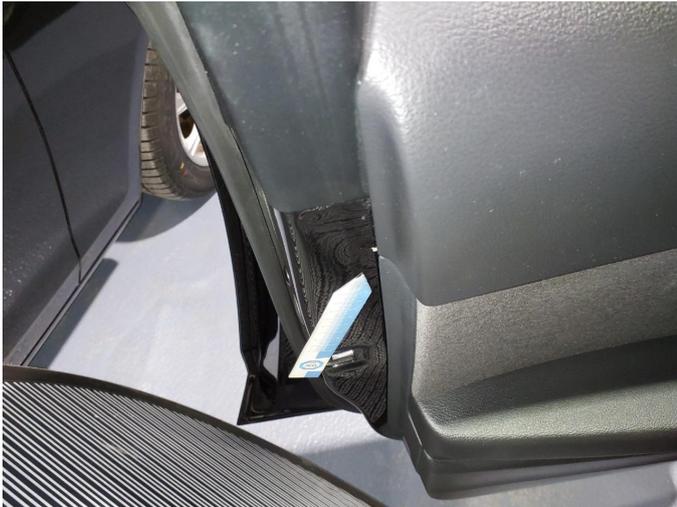
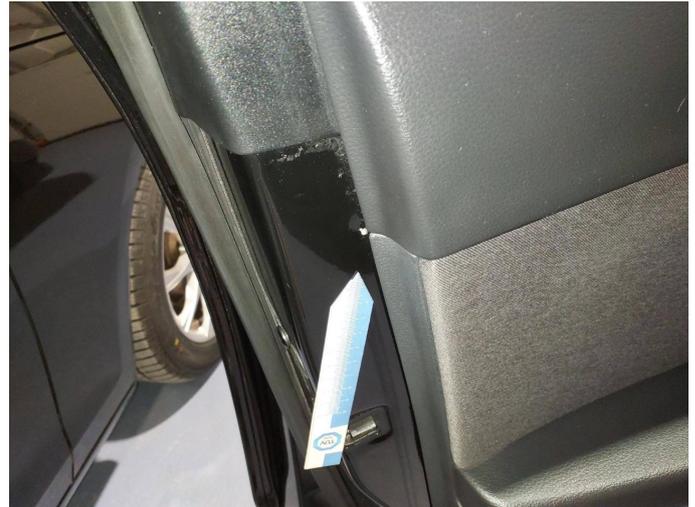
Nr.	Bauteilgruppe	Beschreibung
1	Tür vorn links	Tür - beschädigt - Smart Repair

Beschädigung 1: Tür vorn links: Tür - beschädigt - Smart Repair

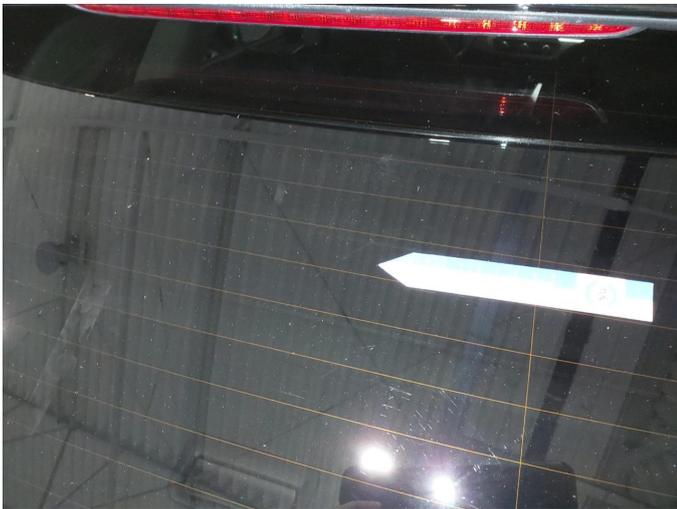
Nr.	Bauteilgruppe	Beschreibung
1	Verglasung	Heckscheibe - Kratzer - kein Abzug
2	Verkleidungen/ Abdeckungen	Dachhimmel - beschädigt - kein Abzug
3	Lenkanlage	Lenkrad - verkratzt / verschürft - kein Abzug

Gebrauchsspur 1: Verglasung: Heckscheibe - Kratzer - kein Abzug

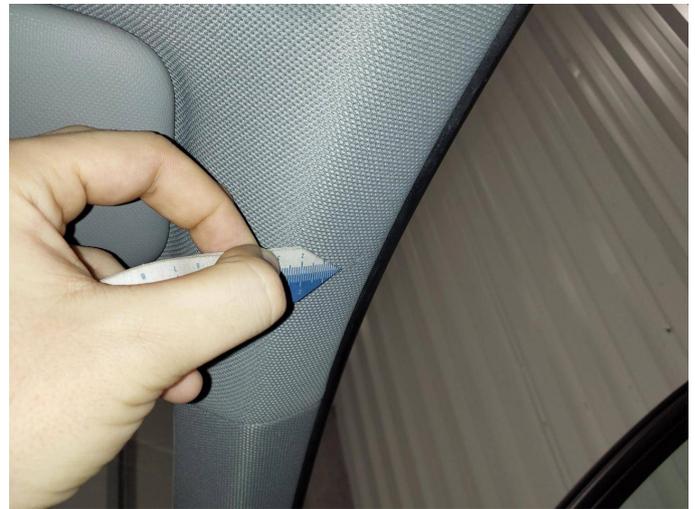
Gebrauchsspur 2: Verkleidungen/Abdeckungen: Dachhimmel - beschädigt - kein Abzug

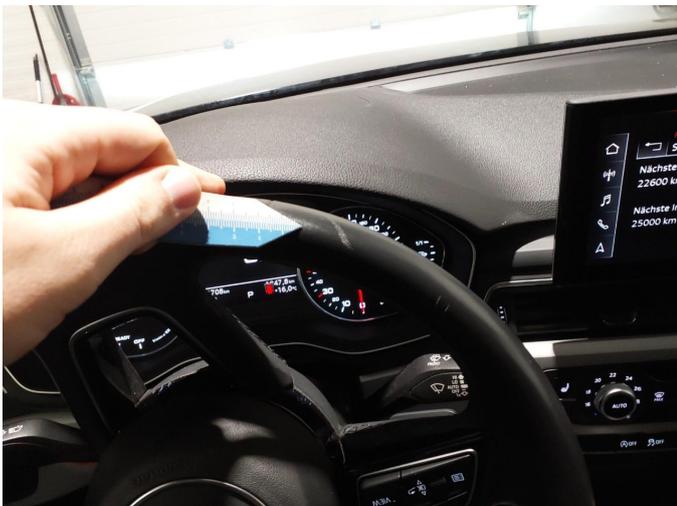
Gebrauchsspur 3: Lenkanlage: Lenkrad - verkratzt / verschürft - kein Abzug
