TÜVNORD**Zustandsbericht****TÜV NORD Autoservice GmbH - Wurster Straße 92 - 27580 Bremerhaven**

**1. Allgemeine Fahrzeugdaten**

Datenquelle: **VIN-Abfrage**
 Hersteller: **Nissan**
 Typ: **Qashqai**
 Fahrgestellnummer: **SJNFBAJ10U2829379**
 Erstzulassung: **29.11.2013**
 Getriebe / Gänge: **Automatikgetriebe, V Gänge**
 Schadstoffklasse: **EU5**
 Vorverwendung: **Privat**

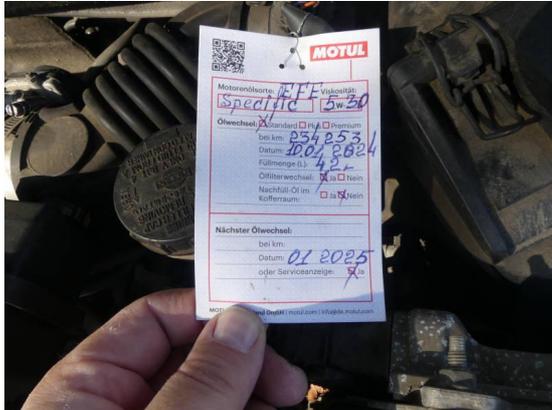
Bild 1: Wartung-Pflege / Wartung fällig

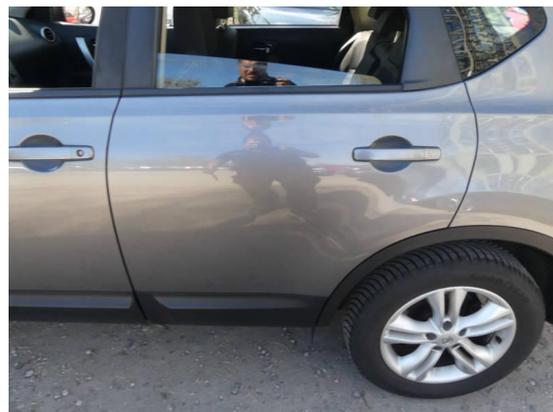
Bild 4: Karosserie / Tür hinten links zerkratzt

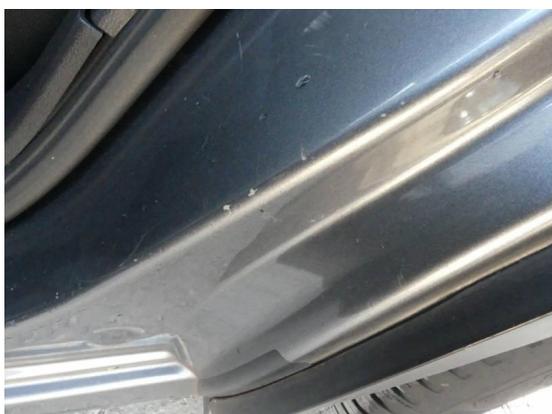
Bild 5: Karosserie / Türeinstieg hinten links zerkratzt

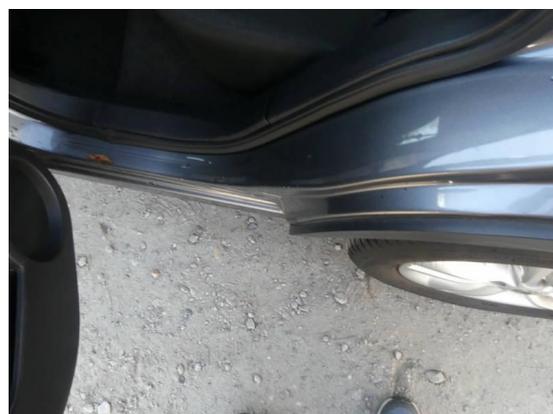
Bild 6: Karosserie / Türeinstieg hinten links zerkratzt

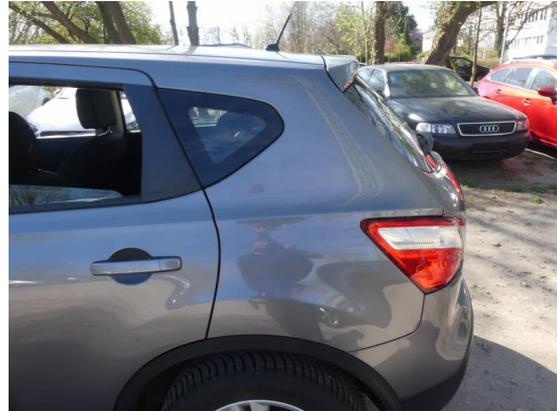
Bild 8: Karosserie / Seitenwand links zerkratzt

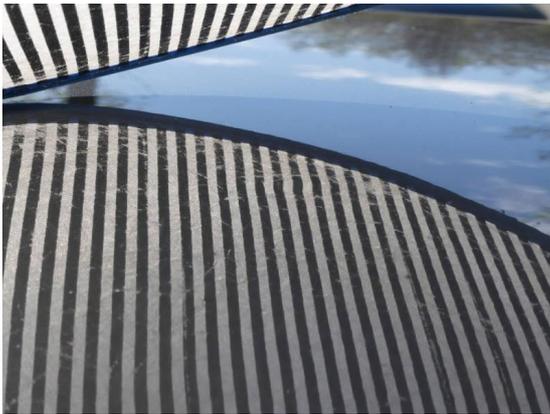
Bild 9: Karosserie / Dach Dellen (Hagelschaden)

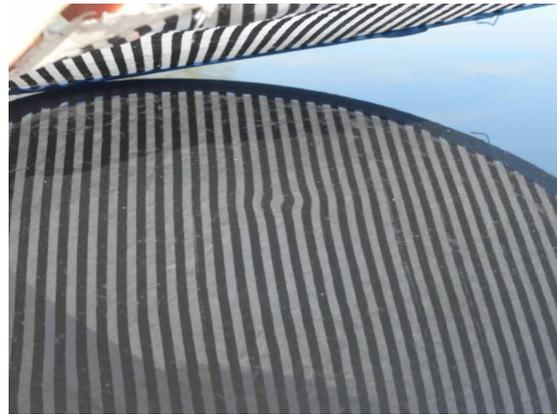
Bild 10: Karosserie / Dach Dellen (Hagelschaden)

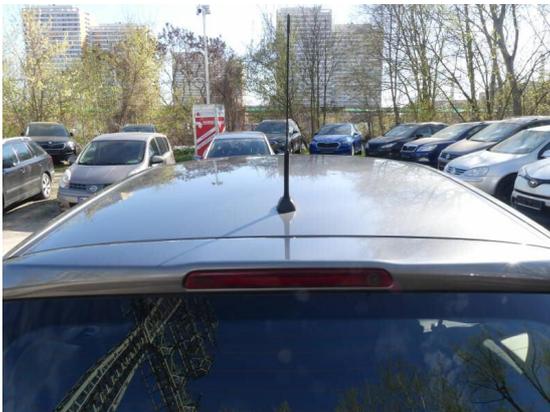
Bild 11: Karosserie / Dach Dellen (Hagelschaden)

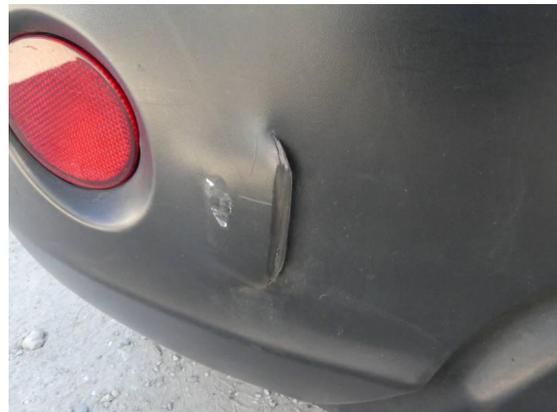
Bild 12: Karosserie / Stoßfänger hinten gebrochen

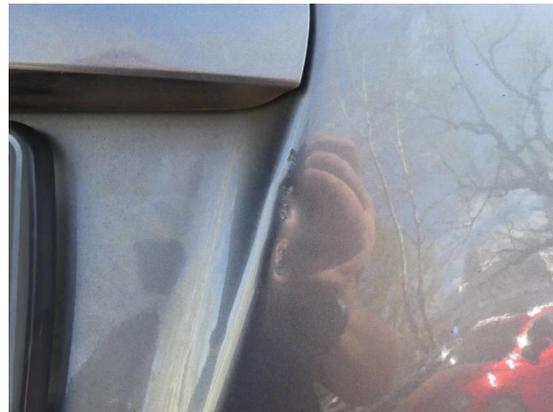
Bild 16: Karosserie / Heckklappe leicht deformiert und zerkratzt

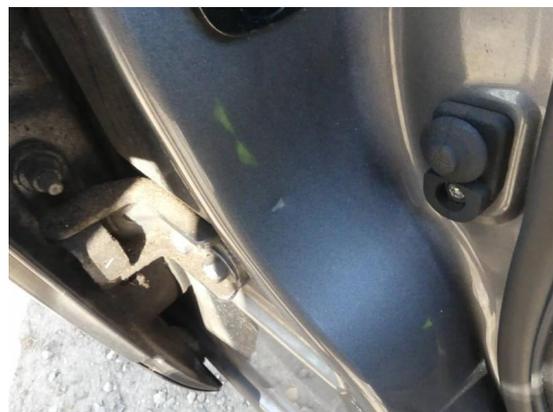
Bild 18: Karosserie / Türeinstieg vorne rechts zerkratzt

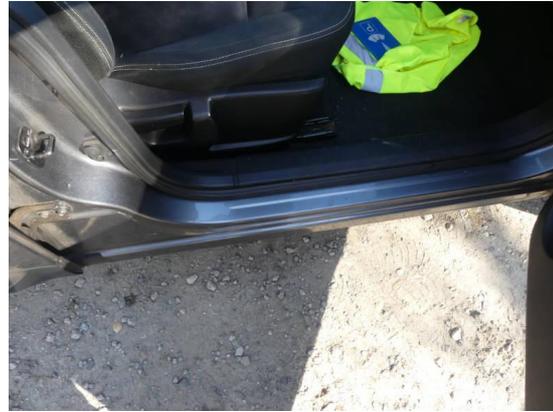
Bild 20: Karosserie / Türeinstieg vorne rechts zerkratzt

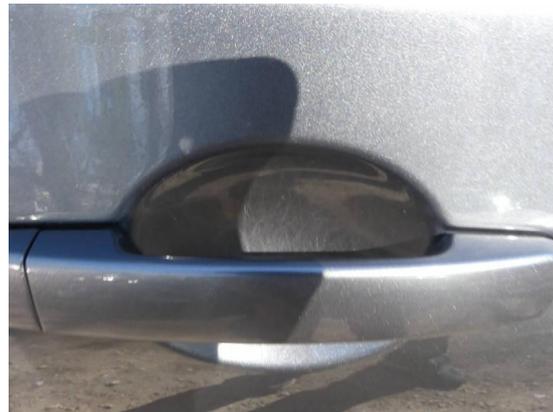
Bild 22: Karosserie / Tür vorne rechts zerkratzt

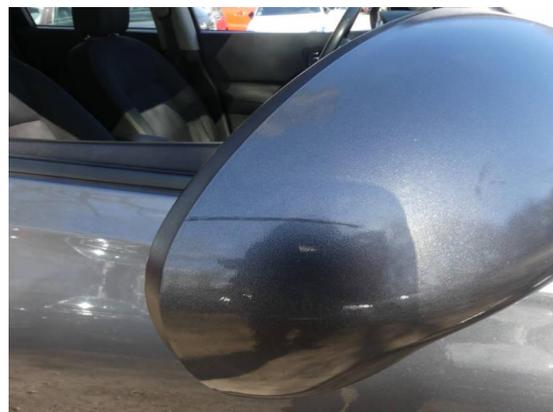
Bild 24: Karosserie / Spiegelkappe rechts Kratzer

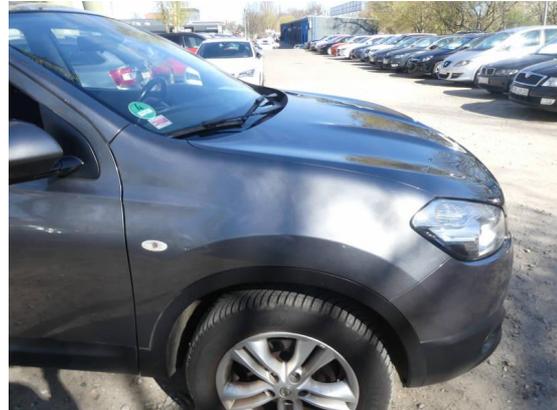
Bild 26: Karosserie / Kotflügel rechts Kratzer

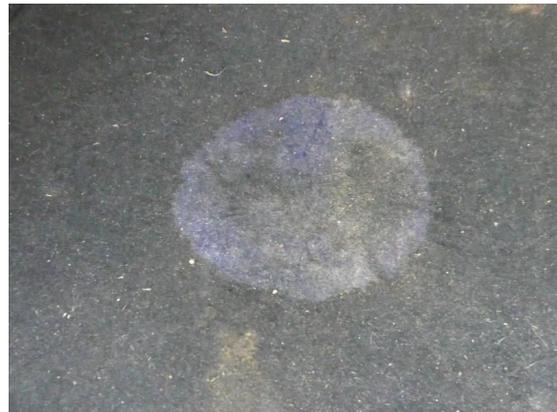
Bild 28: Innenraum / Kofferraumteppich fleckig

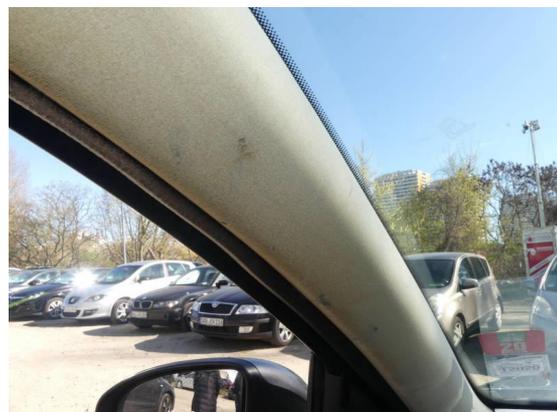
Bild 30: Innenraum / Innenraum komplett vergilbt durch Zigarettenrauch

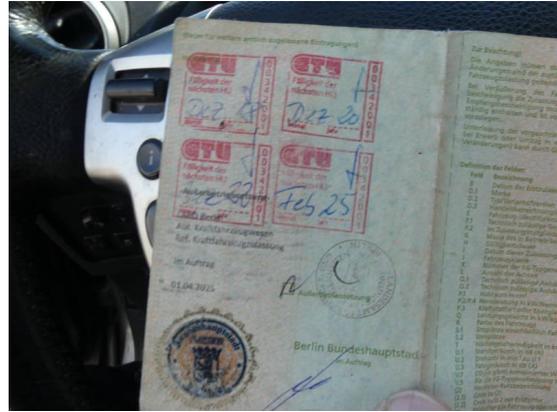
Bild 32: Technik / AU/HU fällig

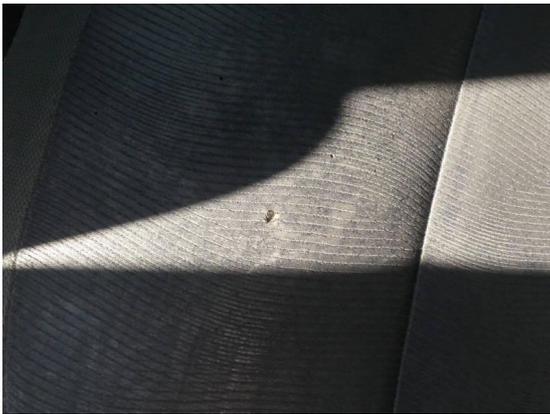
Bild 33: Innenraum / Fahrersitz Brandloch

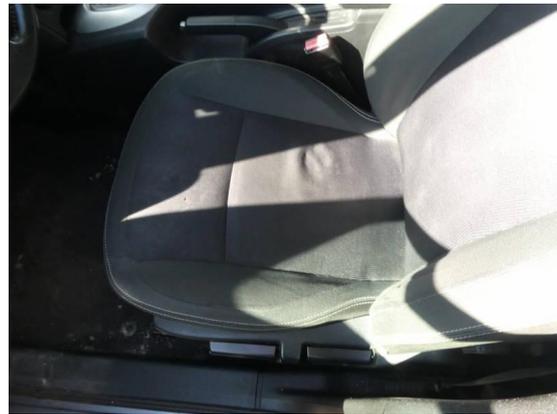
Bild 34: Innenraum / Fahrersitz Brandloch

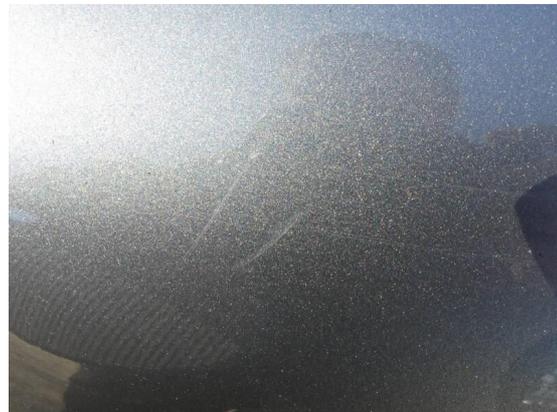
Bild 36: Karosserie / Motorhaube Dellen und zerkratzt

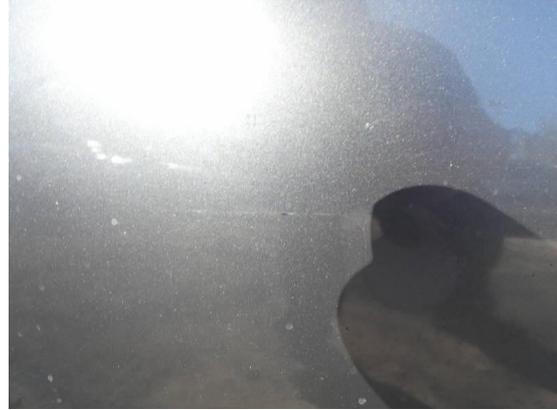
Bild 38: Karosserie / Stoßfänger vorn zerkratzt

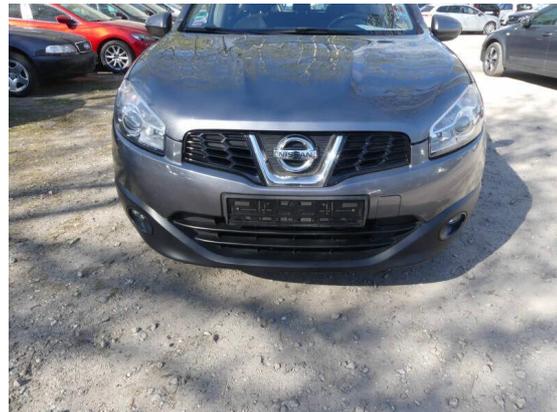
Bild 40: Karosserie / Stoßfänger vorn zerkratzt

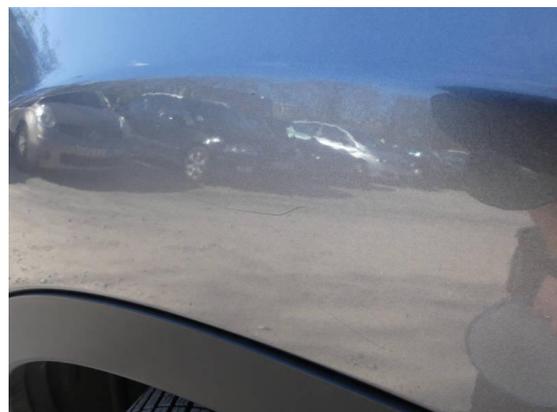
Bild 42: Karosserie / Kotflügel links Kratzer

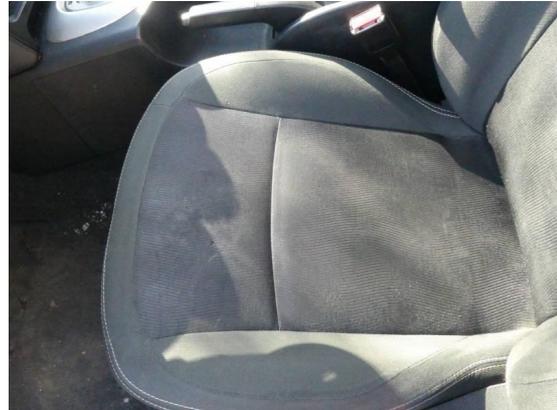
Bild 44: Innenraum / Sitzpolster fleckig

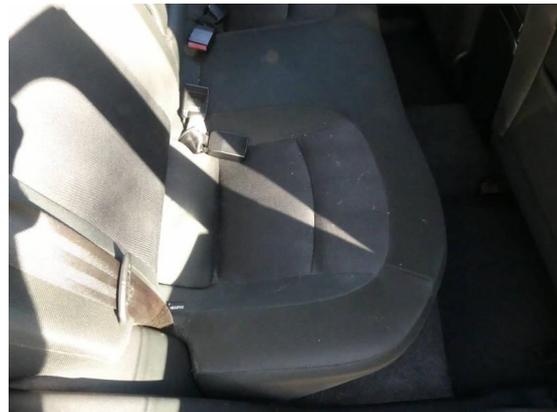
Bild 46: Innenraum / Sitzpolster fleckig

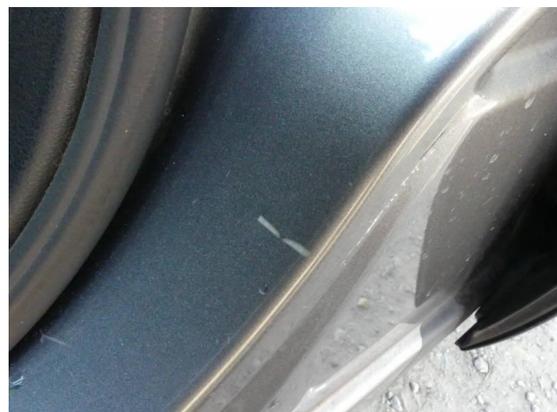
Bild 48: Karosserie / Türeinstieg vorne links zerkratzt

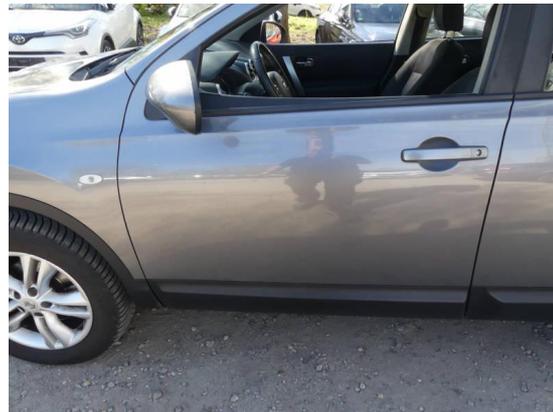
Bild 52: Karosserie / Tür vorne links zerkratzt

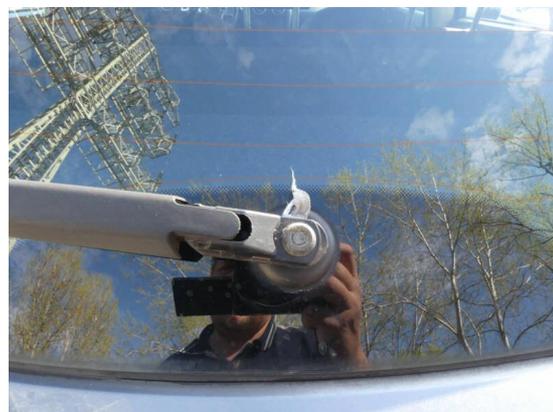
Bild 54: Technik / Kappe Wischerarm hinten fehlt

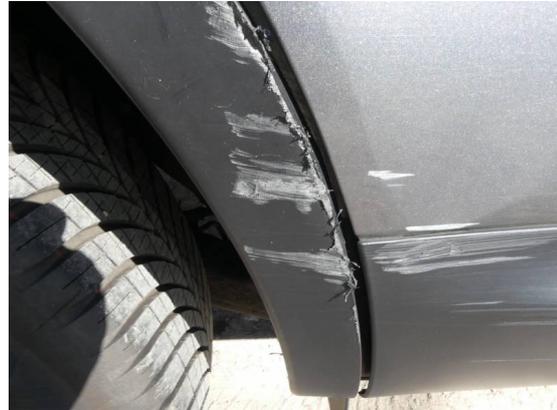
Bild 56: Karosserie / Radlaufleiste hinten rechts Kratzer

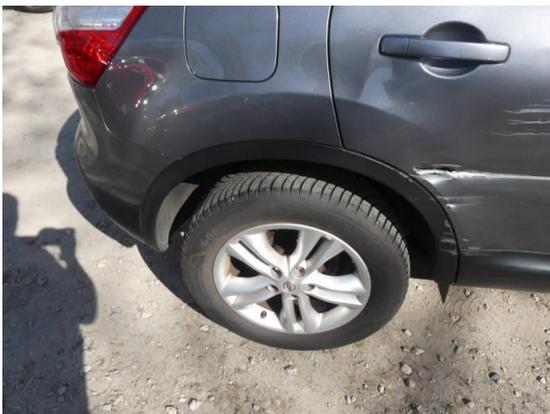
Bild 57: Karosserie / Radlaufleiste hinten rechts Kratzer

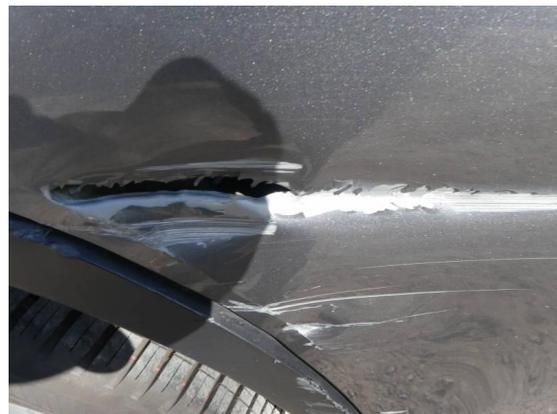
Bild 58: Karosserie / Tür hinten rechts stark deformiert und Loch

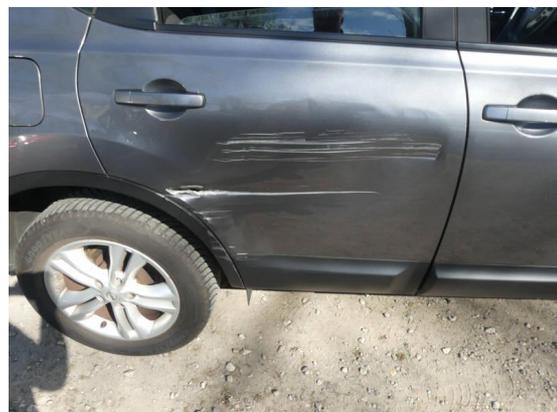
Bild 60: Karosserie / Tür hinten rechts stark deformiert und Loch

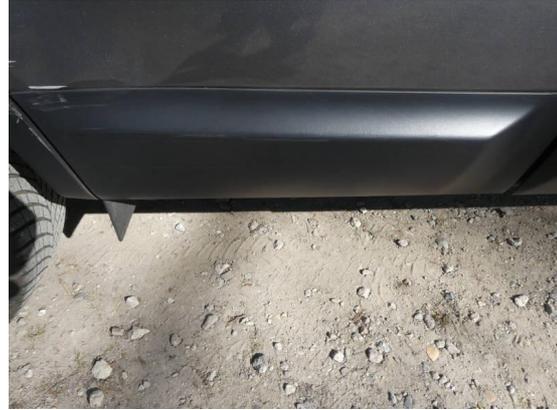
Bild 62: Karosserie / Türleiste hinten rechts Kratzer
