8.4.2025

006A99214

TÜVNORD**Zustandsbericht****TÜV NORD Autoservice GmbH - Wurster Straße 92 - 27580 Bremerhaven**

Datenquelle: **VIN-Abfrage**
 Hersteller: **Fiat**
 Typ: **Doblò**
 Fahrgestellnummer: **ZFA26300006A99214**
 Erstzulassung: **30.09.2015**
 Getriebe / Gänge: **Schaltgetriebe, 5 Gänge**
 Schadstoffklasse: **EU5**
 Vorverwendung: **Privat**

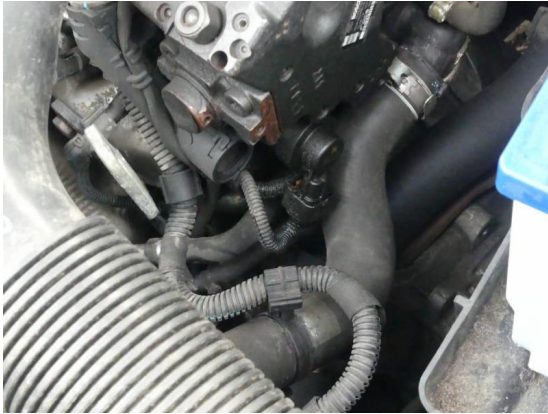
Bild 1: Technik / Motorraum verölt

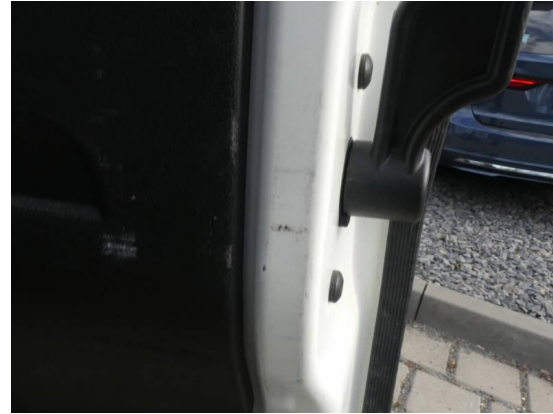
Bild 2: Karosserie / Hecktür rechts zerkratzt

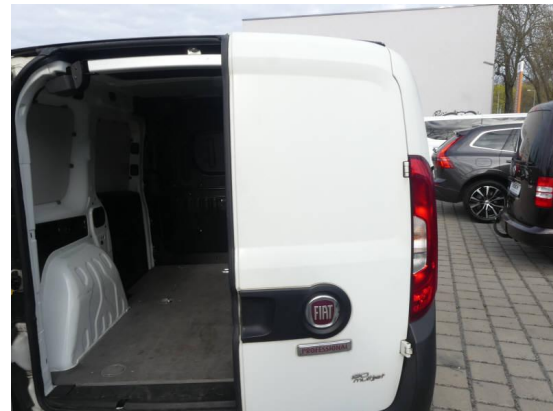
Bild 4: Karosserie / Hecktür rechts zerkratzt

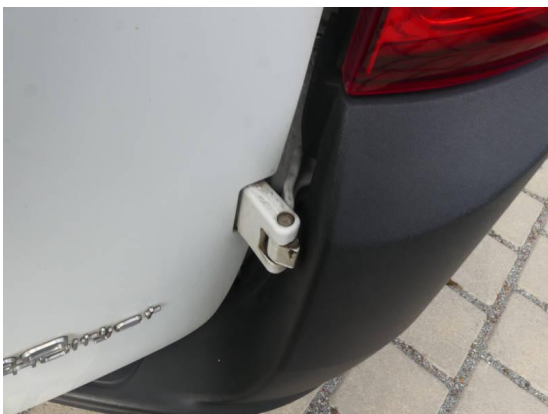
Bild 5: Technik / Hecktür rechts schwergängig

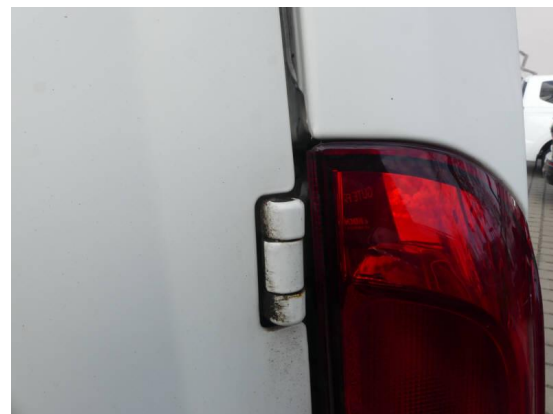
Bild 6: Technik / Hecktür rechts schwergängig

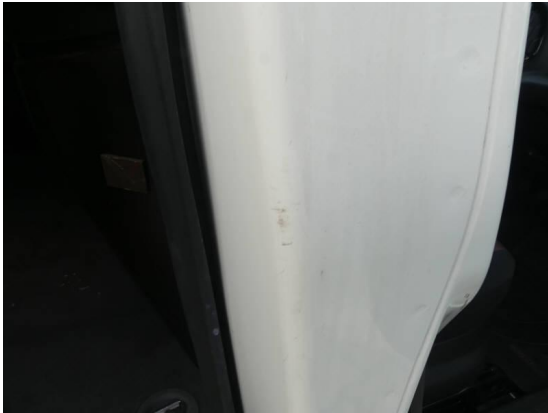
Bild 7: Karosserie / B-Säule rechts zerkratzt

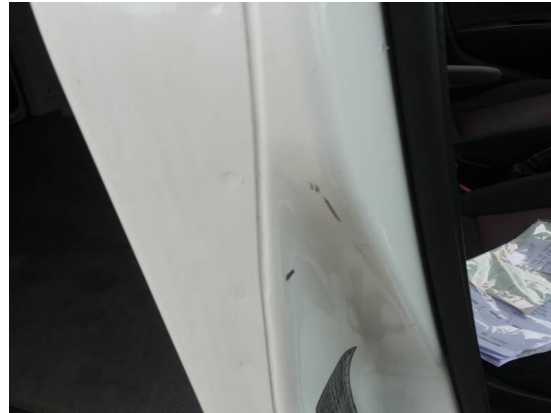
Bild 8: Karosserie / B-Säule rechts zerkratzt

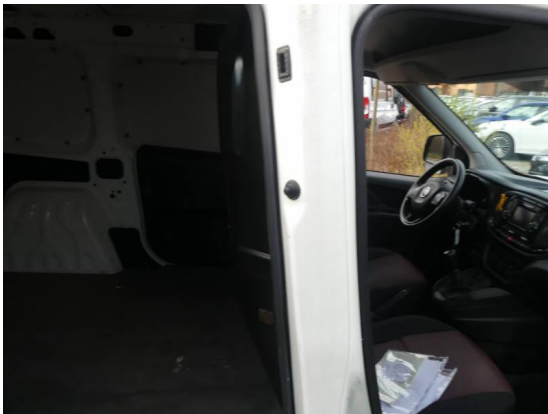
Bild 9: Karosserie / B-Säule rechts zerkratzt

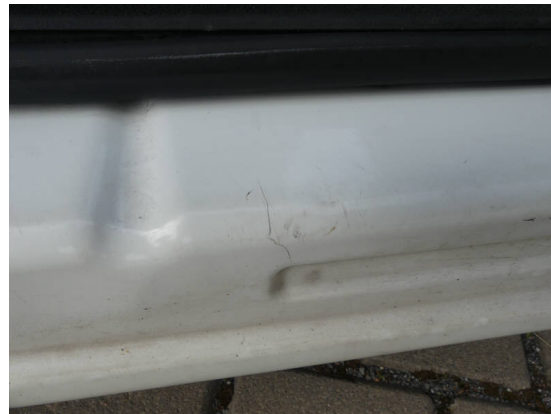
Bild 10: Karosserie / Türeinstieg vorne rechts zerkratzt

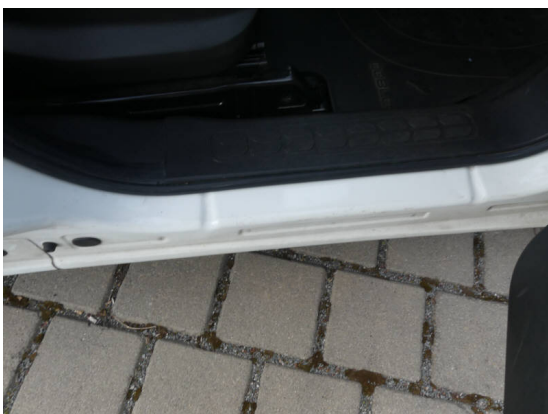
Bild 11: Karosserie / Türeinstieg vorne rechts zerkratzt

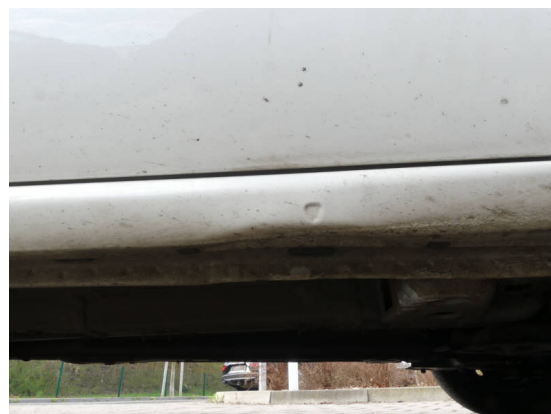
Bild 12: Karosserie / Schweller vorne rechts eingedrückt

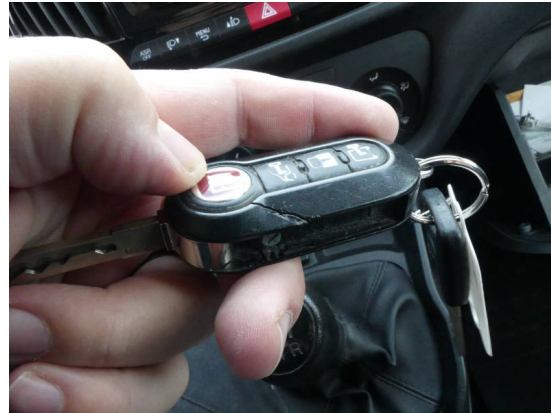
Bild 14: Technik / Schlüsselgehäuse gebrochen

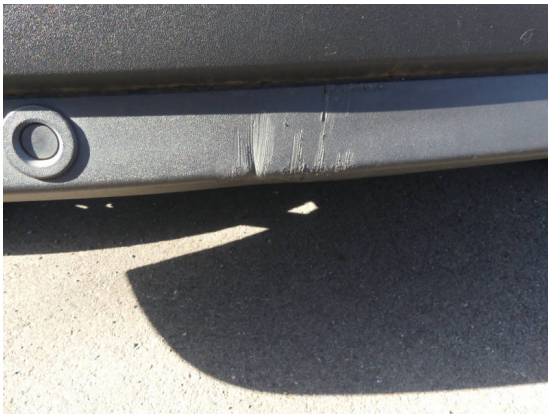
Bild 15: Karosserie / Stoßfänger hinten zerkratzt

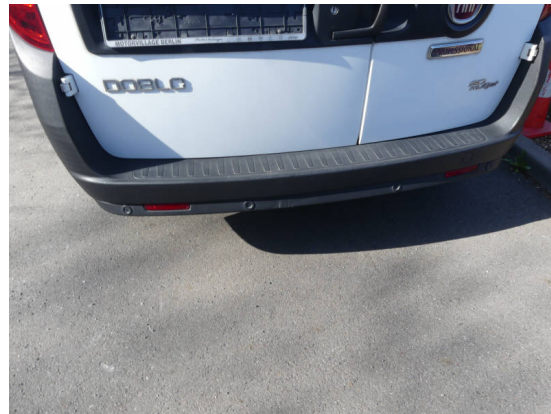
Bild 16: Karosserie / Stoßfänger hinten zerkratzt

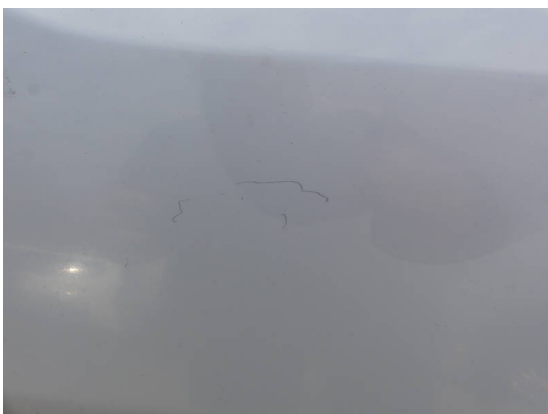
Bild 17: Karosserie / Motorhaube zerkratzt

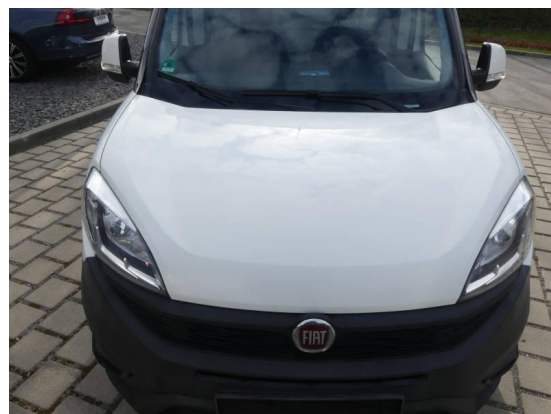
Bild 18: Karosserie / Motorhaube zerkratzt

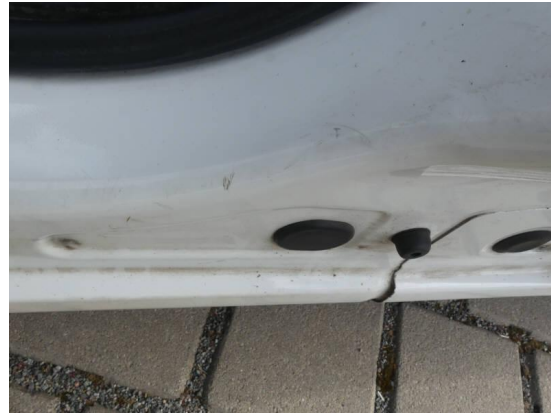
Bild 20: Karosserie / Türeinstieg vorne links zerkratzt

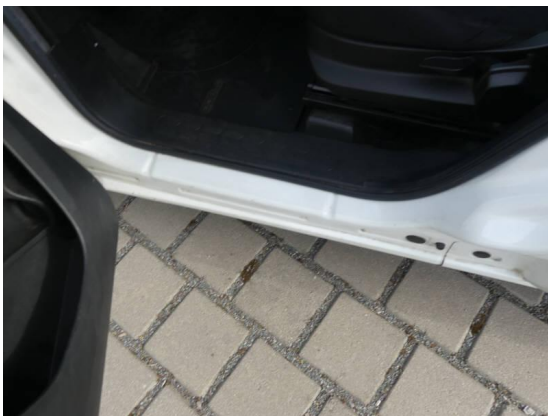
Bild 21: Karosserie / Türeinstieg vorne links zerkratzt

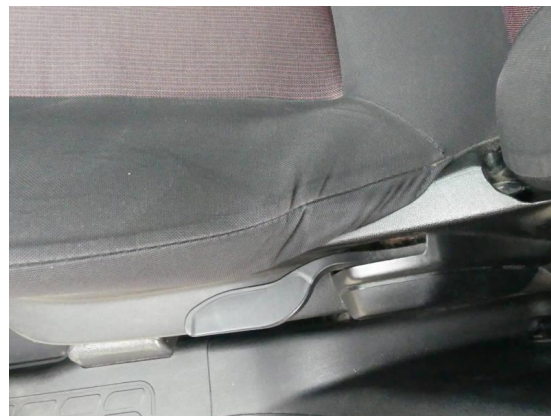
Bild 22: Innenraum / Fahrersitzpolster verschlissen

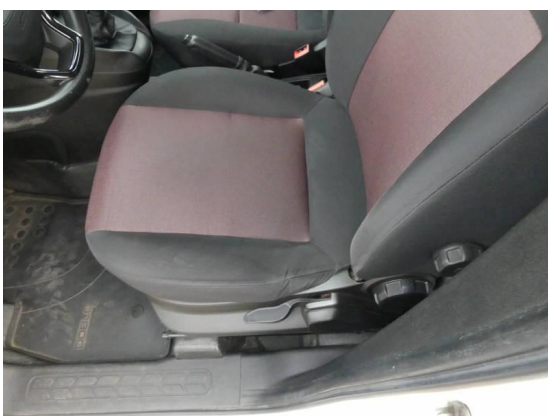
Bild 23: Innenraum / Fahrersitzpolster verschlissen

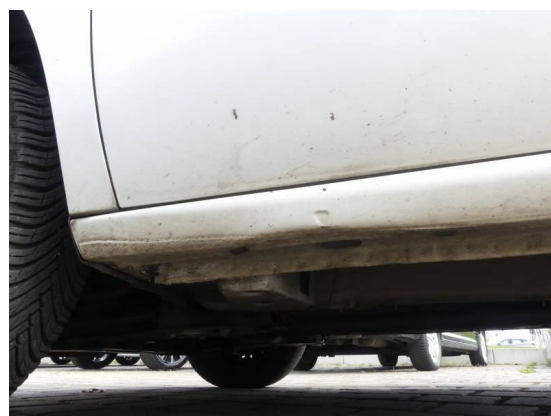
Bild 24: Karosserie / Schweller vorne links eingedrückt

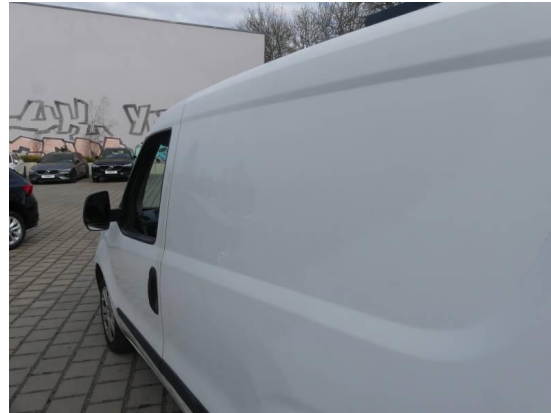
Bild 26: Karosserie / Seitenwand links Lack stumpf/matt

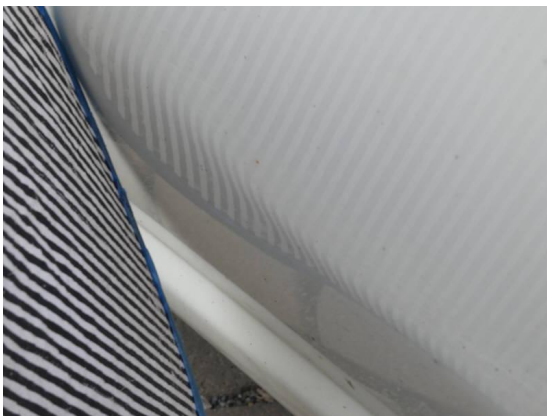
Bild 27: Karosserie / Seitenwand hinten links deformiert

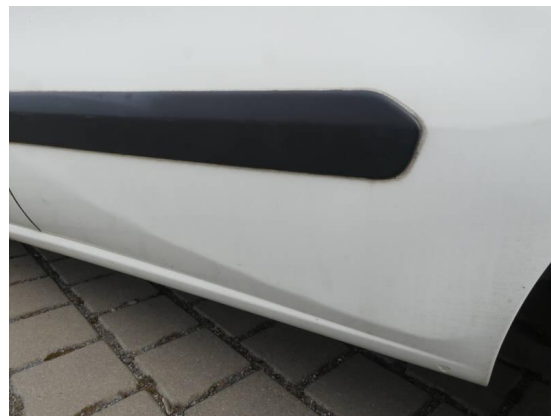
Bild 28: Karosserie / Seitenwand hinten links deformiert

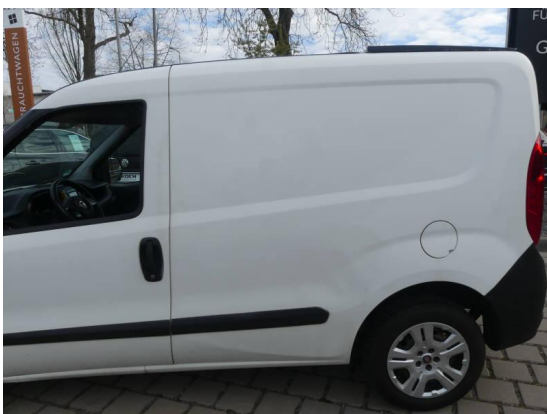
Bild 29: Karosserie / Seitenwand hinten links deformiert

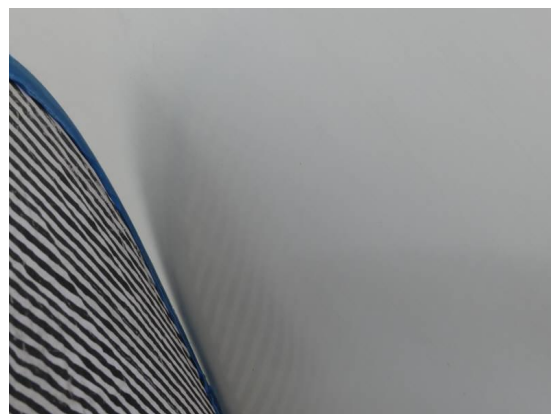
Bild 30: Karosserie / Seitenwand hinten links deformiert

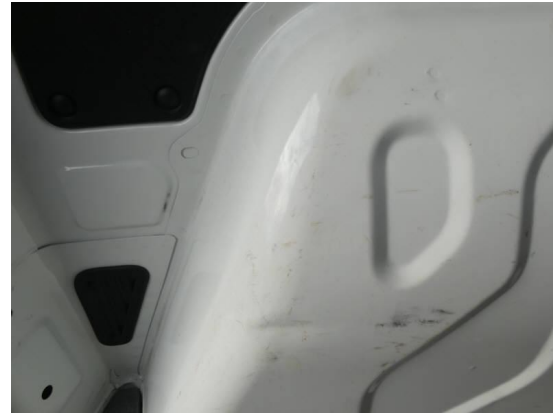
Bild 32: Karosserie / Laderaum Dellen und zerkratzt

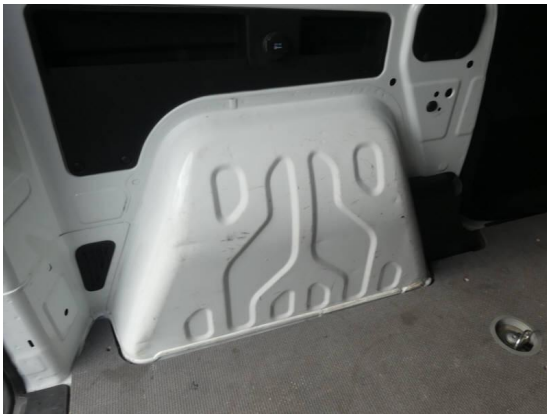
Bild 33: Karosserie / Laderaum Dellen und zerkratzt

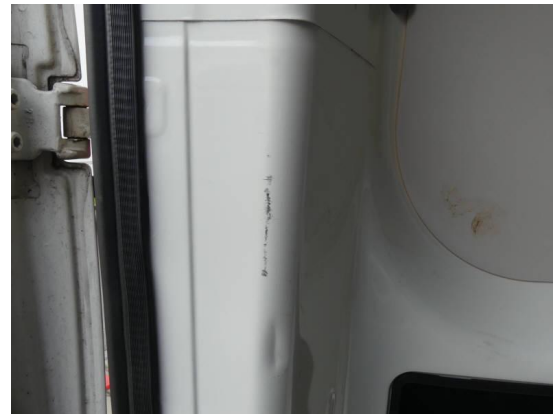
Bild 34: Karosserie / Laderaum Dellen und zerkratzt

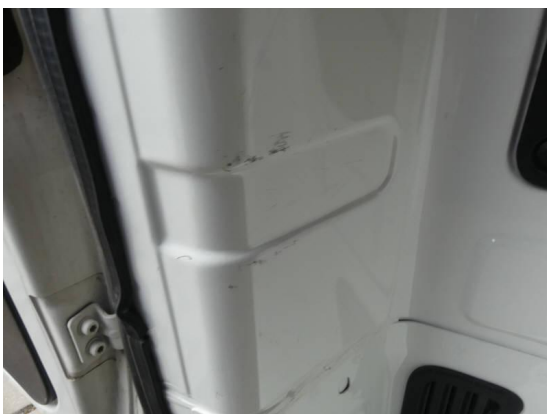
Bild 35: Karosserie / Laderaum Dellen und zerkratzt

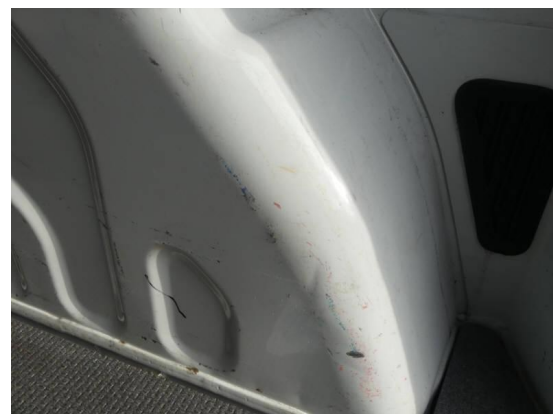
Bild 36: Karosserie / Laderaum Dellen und zerkratzt

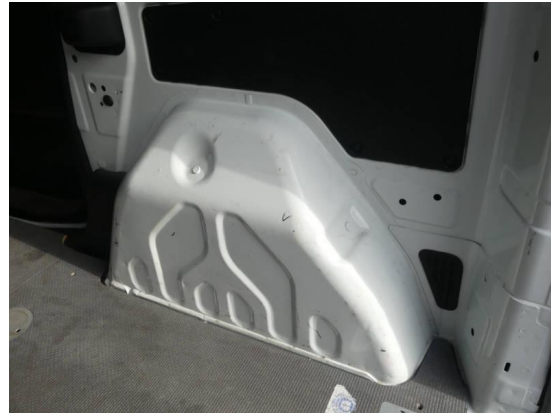
Bild 38: Karosserie / Laderaum Dellen und zerkratzt

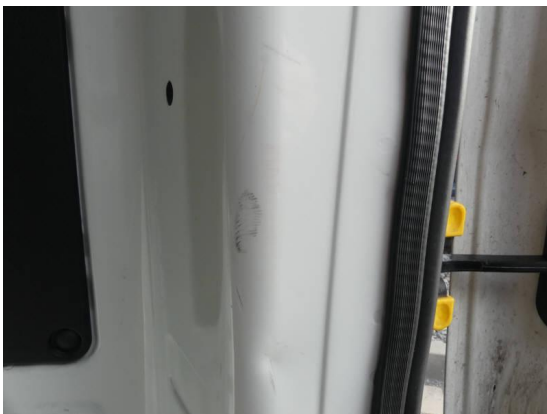
Bild 39: Karosserie / Laderaum Dellen und zerkratzt

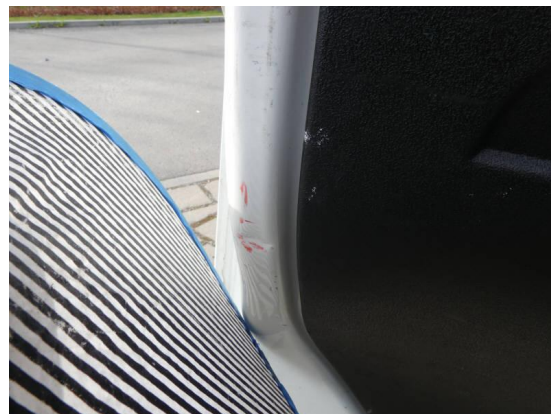
Bild 40: Karosserie / Hecktür links leicht deformiert und zerkratzt

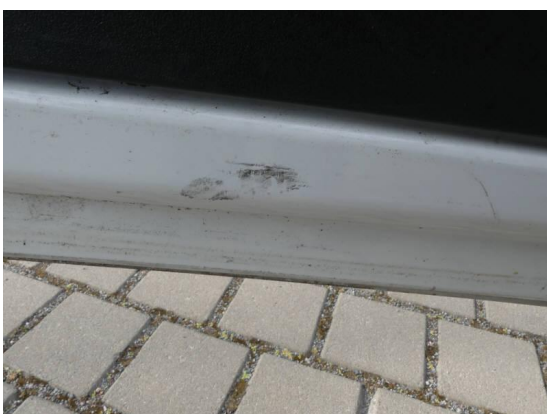
Bild 41: Karosserie / Hecktür links leicht deformiert und zerkratzt

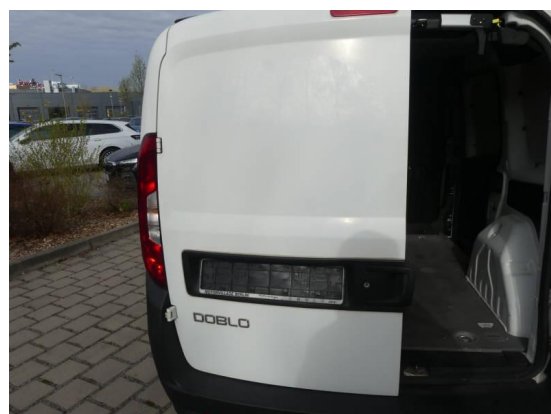
Bild 42: Karosserie / Hecktür links leicht deformiert und zerkratzt

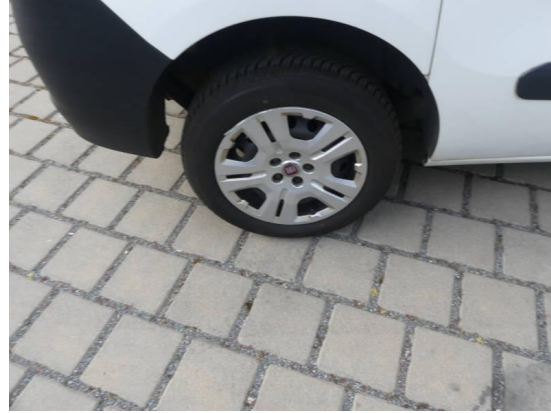
Bild 44: Reifen - Felge / Radkappe hinten rechts gebrochen
