Expertise

Protokollnummer: 37578785
Auftrags-Nr / Referenz: 1001765754
Besichtigungsdatum: 17.12.2024

Hersteller: Seat

Modell: CUPRA LEON E-HYBRID180

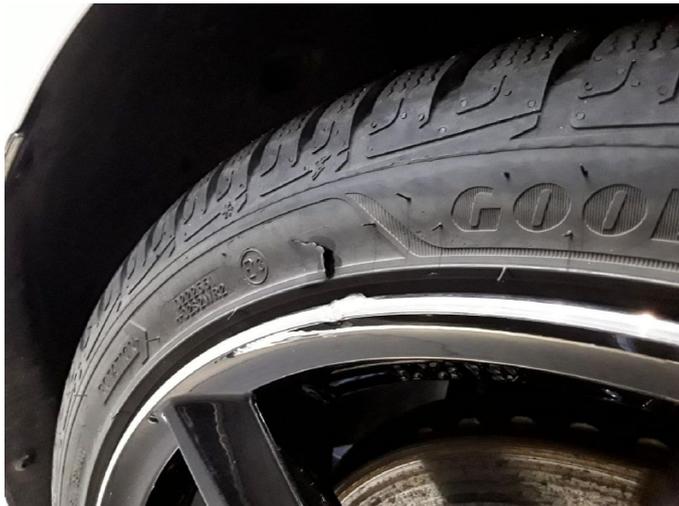
Beschädigung 1: Rad/Reifen: Reifen vorn rechts (Gehört nicht zum Ausstattungsumfang) - beschädigt - kein Abzug

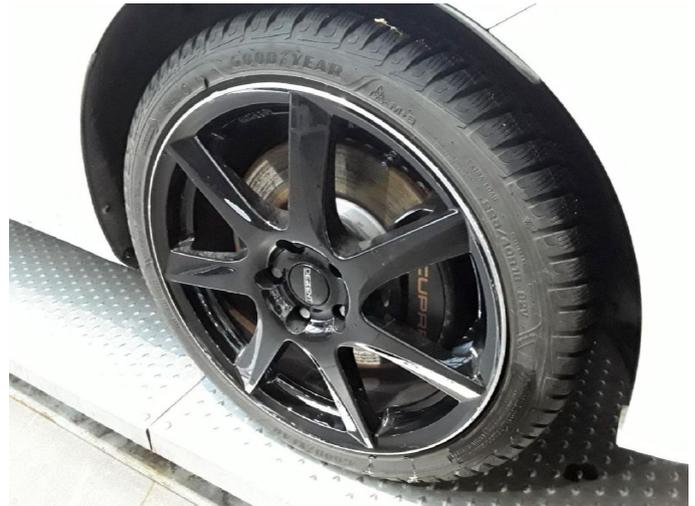
Beschädigung 1: Rad/Reifen: Reifen vorn rechts (Gehört nicht zum Ausstattungsumfang) - beschädigt - kein Abzug

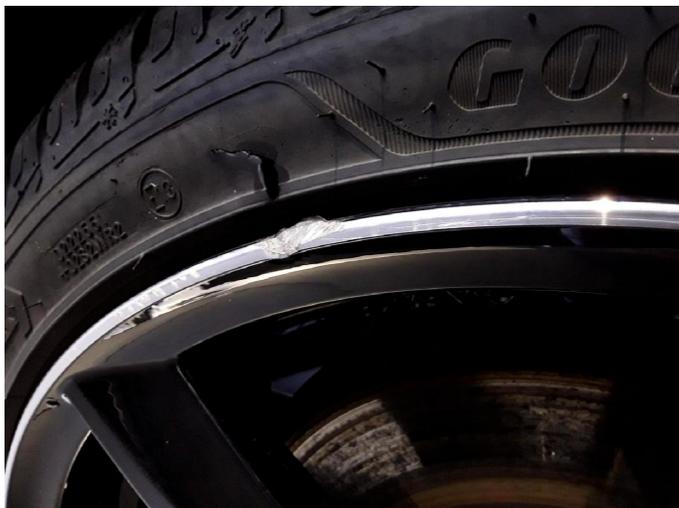
Beschädigung 2: Rad/Reifen: Leichtmetallfelge vorn rechts (Gehört nicht zum Ausstattungsumfang) - beschädigt - kein Abzug

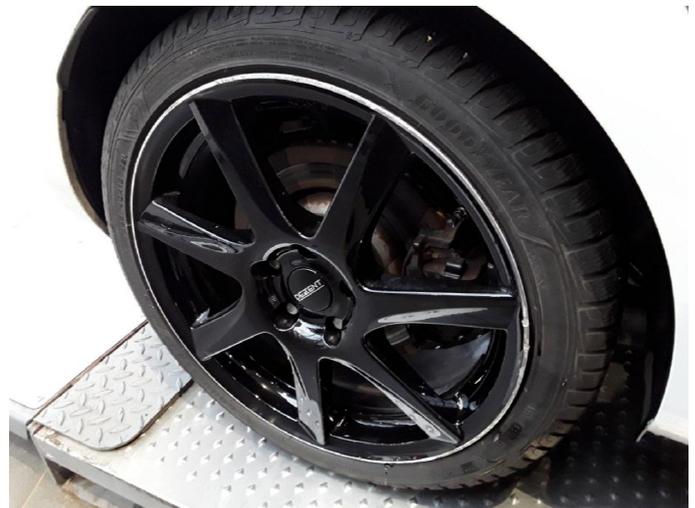
Beschädigung 2: Rad/Reifen: Leichtmetallfelge vorn rechts (Gehört nicht zum Ausstattungsumfang) - beschädigt - kein Abzug

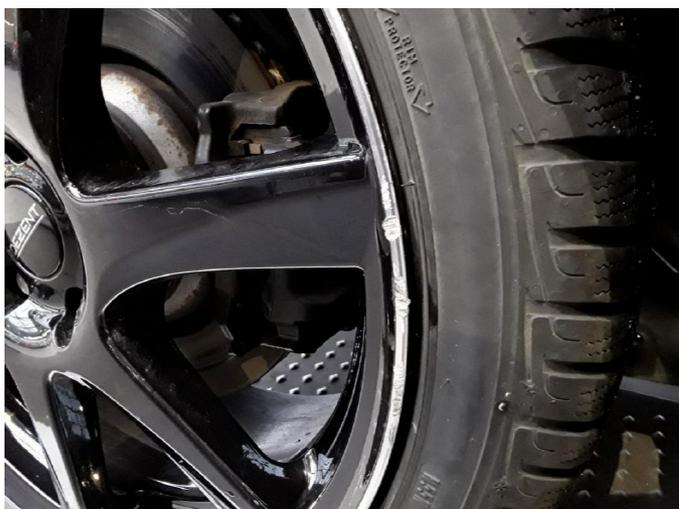
Beschädigung 3: Rad/Reifen: Leichtmetallfelge hinten rechts (Gehört nicht zum Ausstattungsumfang) - beschädigt - kein Abzug

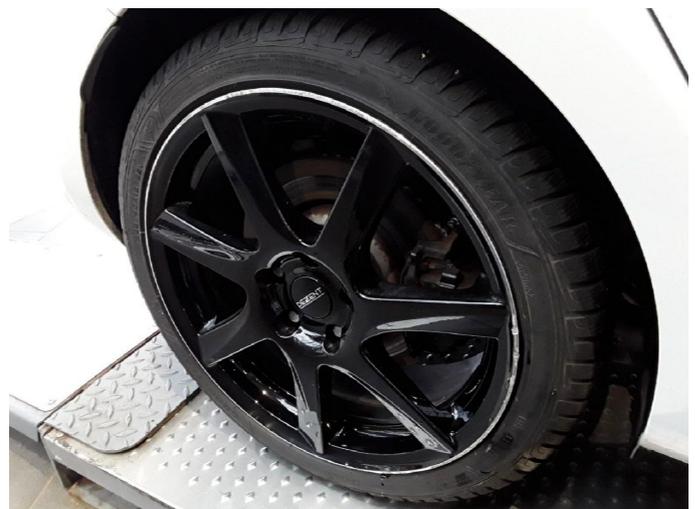
Beschädigung 3: Rad/Reifen: Leichtmetallfelge hinten rechts (Gehört nicht zum Ausstattungsumfang) - beschädigt - kein Abzug

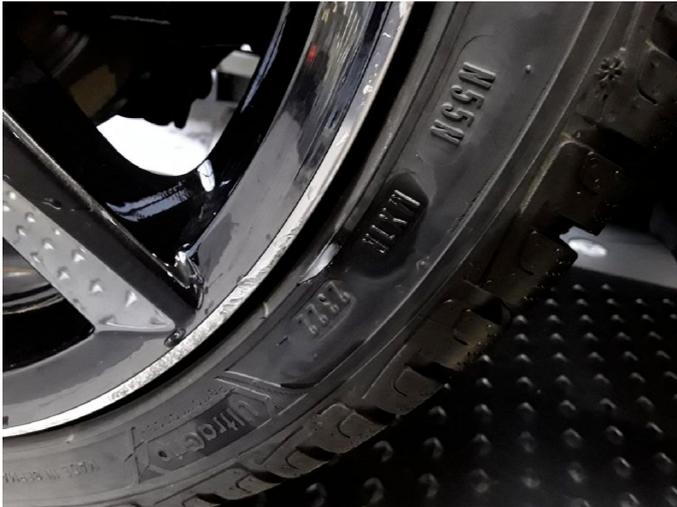
Beschädigung 4: Rad/Reifen: Reifen hinten rechts (Gehört nicht zum Ausstattungsumfang) - beschädigt - kein Abzug

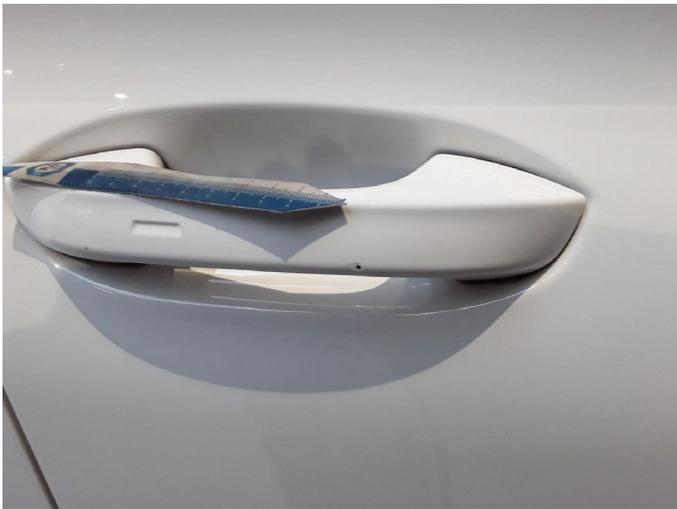
Beschädigung 5: Tür vorn rechts: Griff außen - Kratzer - Smart Repair

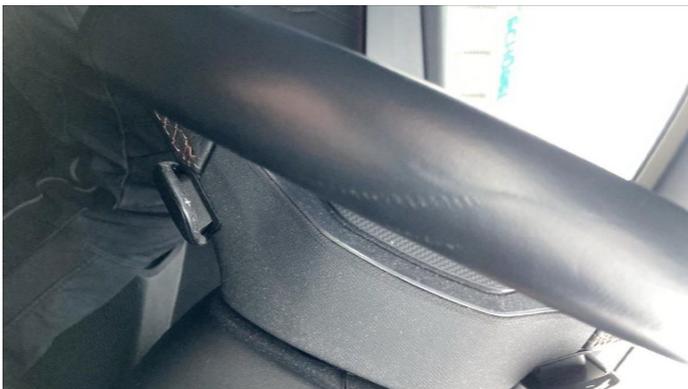
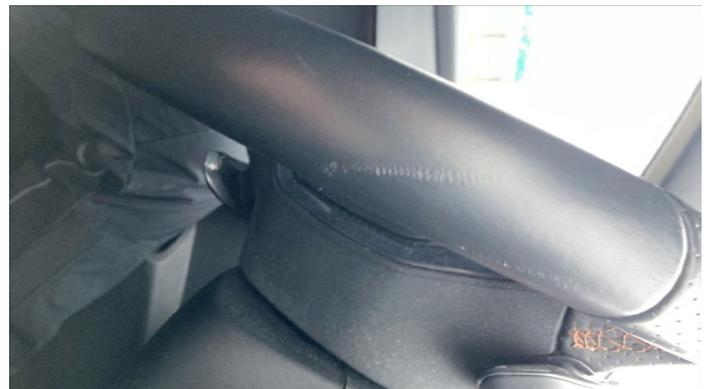
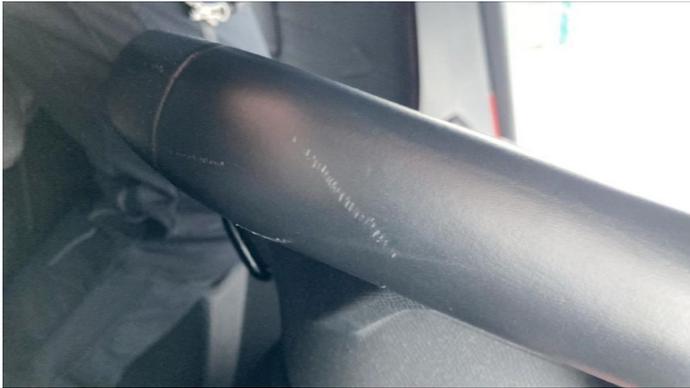
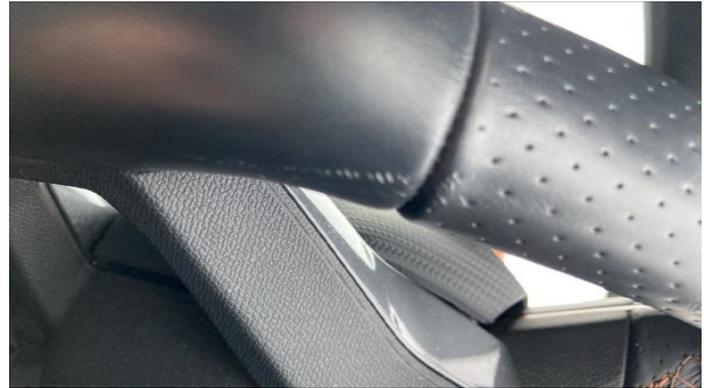
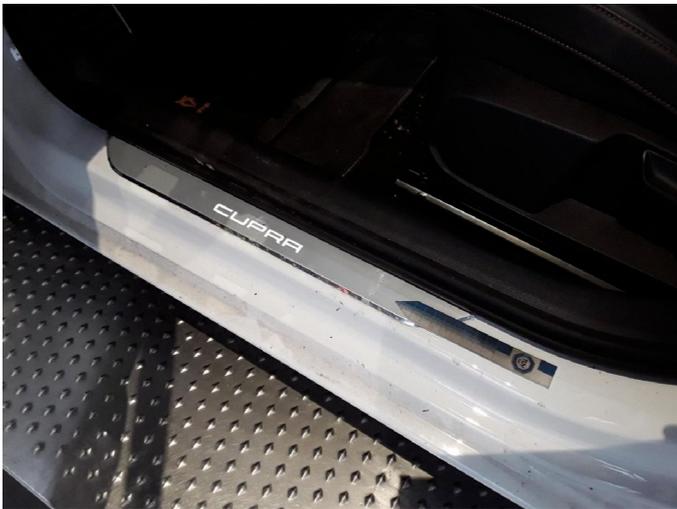
Beschädigung 6: Lenkanlage: Lenkrad - verkratzt / verschürft - Smart Repair

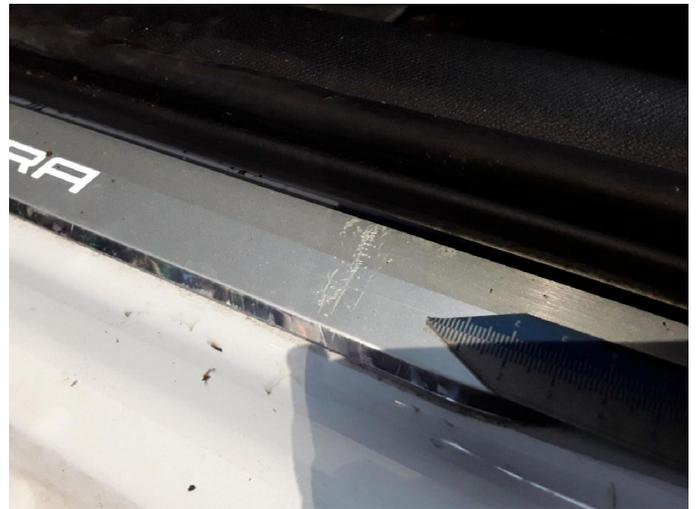
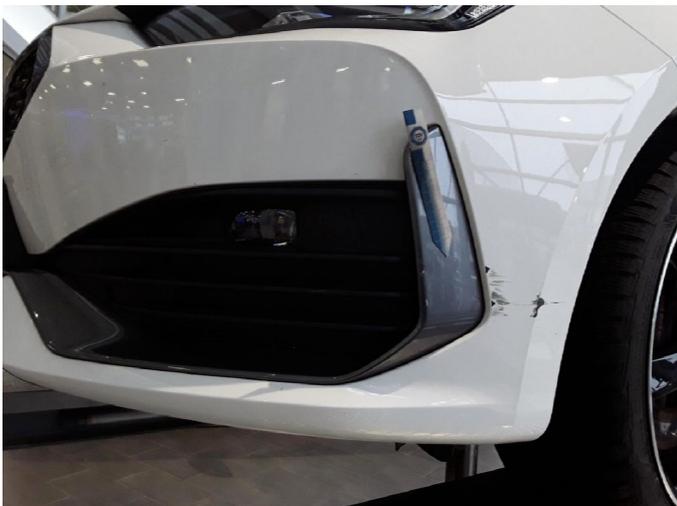
Beschädigung 7: Verkleidungen/Abdeckungen: Einstieg vorn links - beschädigt - erneuern

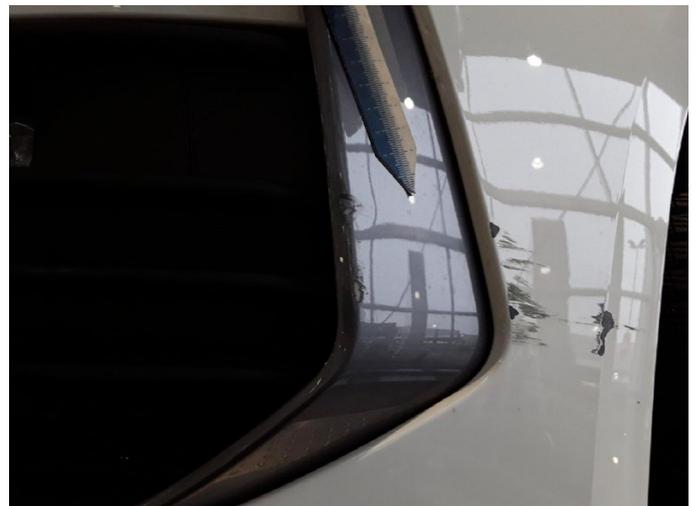
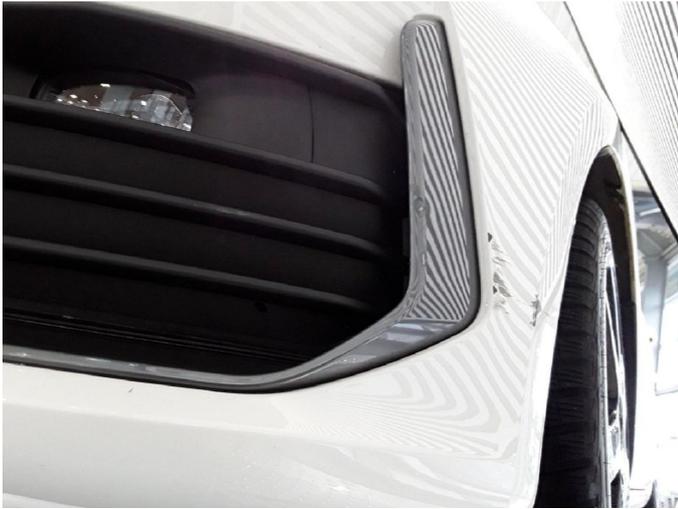
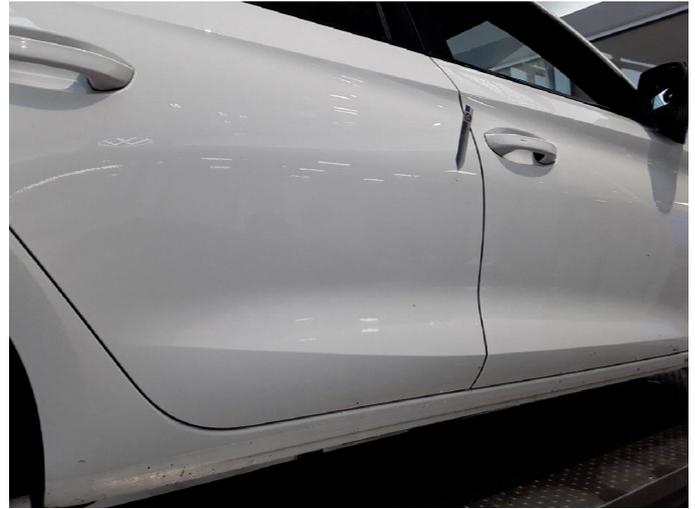
Beschädigung 8: Stossfänger vorn: Schutzleiste links - beschädigt - erneuern

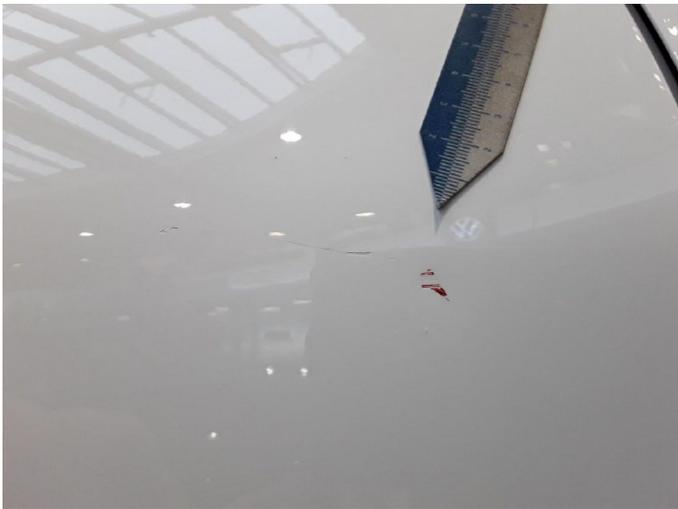
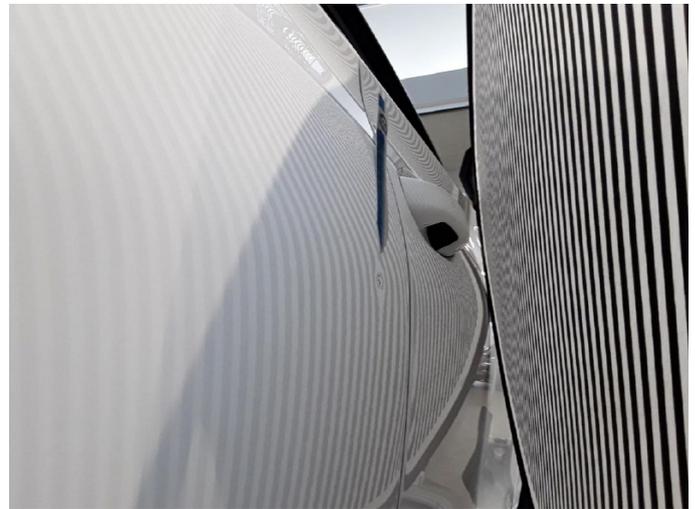
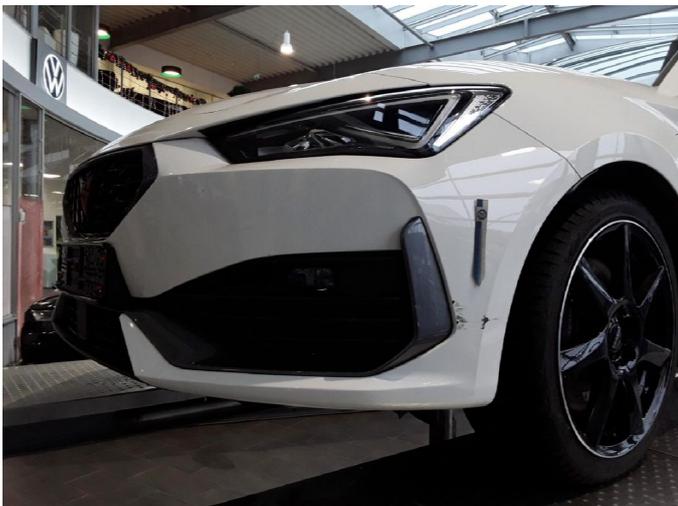
Beschädigung 9: Tür hinten rechts: Tür - Delle / Lackschaden - instandsetzen und lackieren

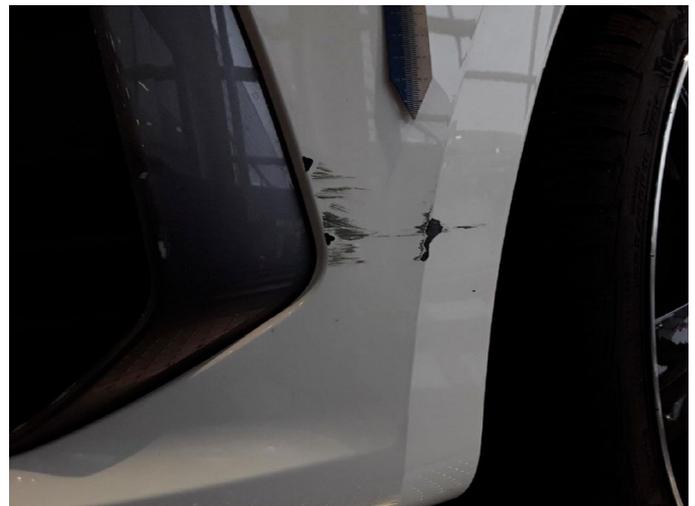
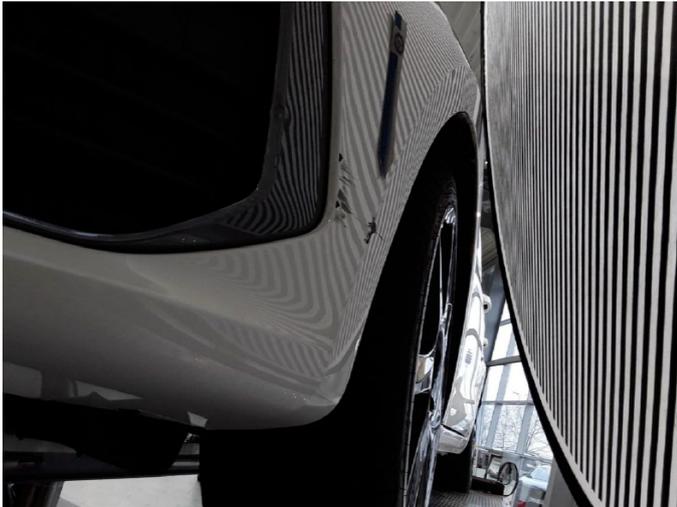
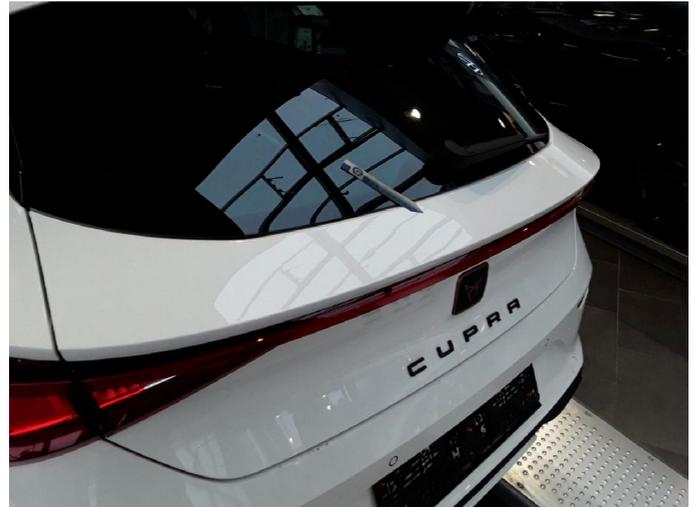
Beschädigung 10: Stossfänger vorn: Stossfänger vorn - beschädigt - instandsetzen und lackieren

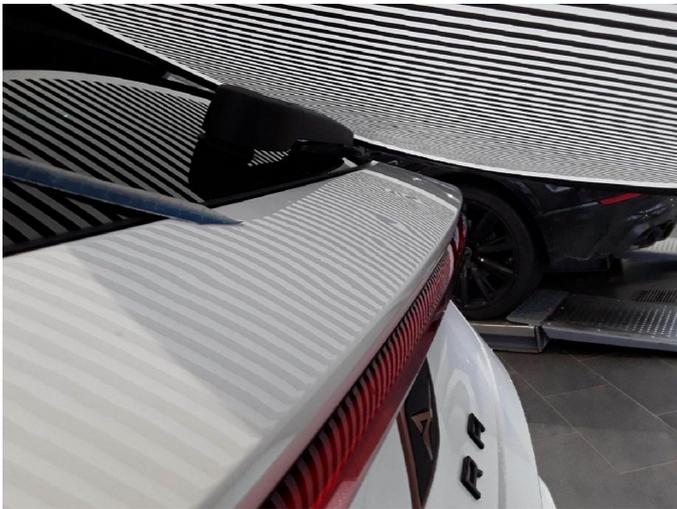
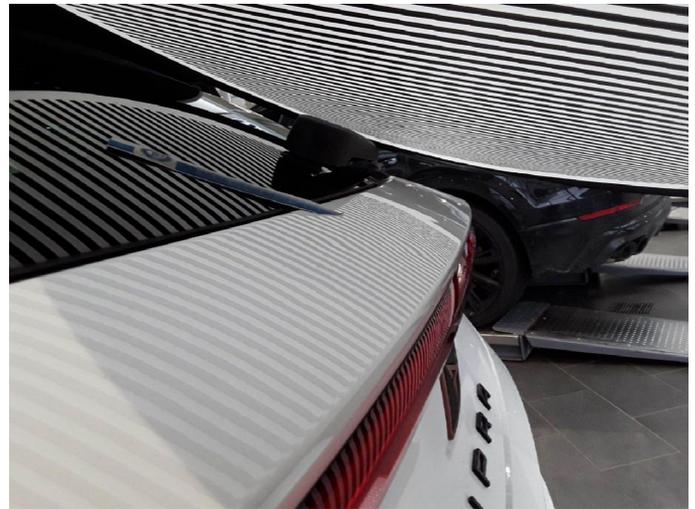
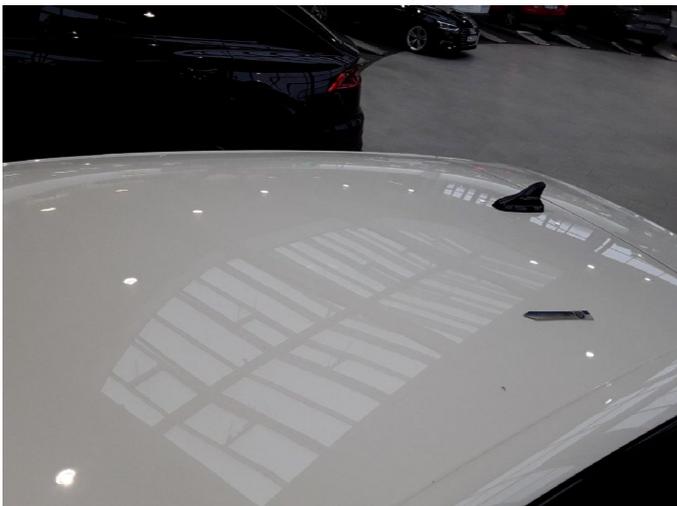
Beschädigung 11: Heckklappe/-tür: Heckklappe (6x Dellen) - Delle(n) - instandsetzen und lackieren

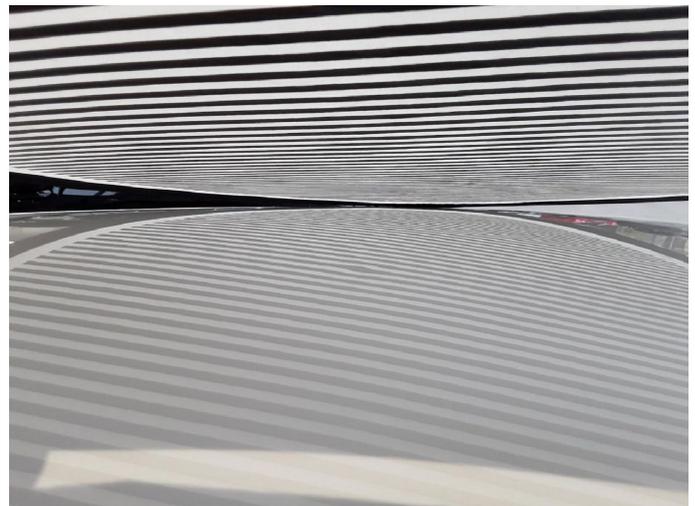
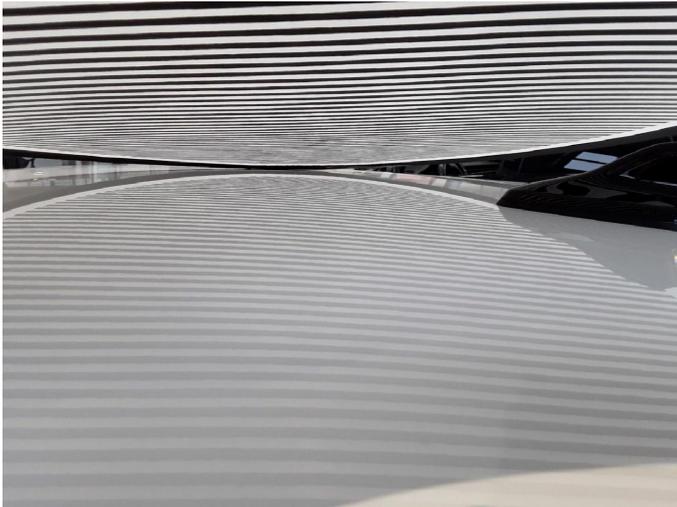
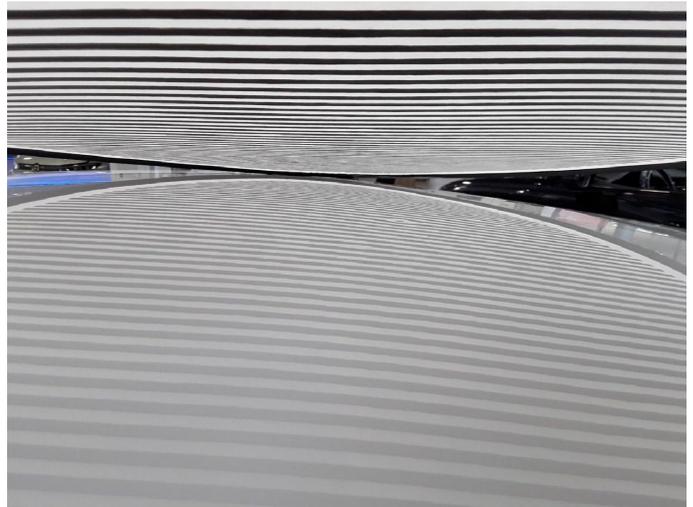
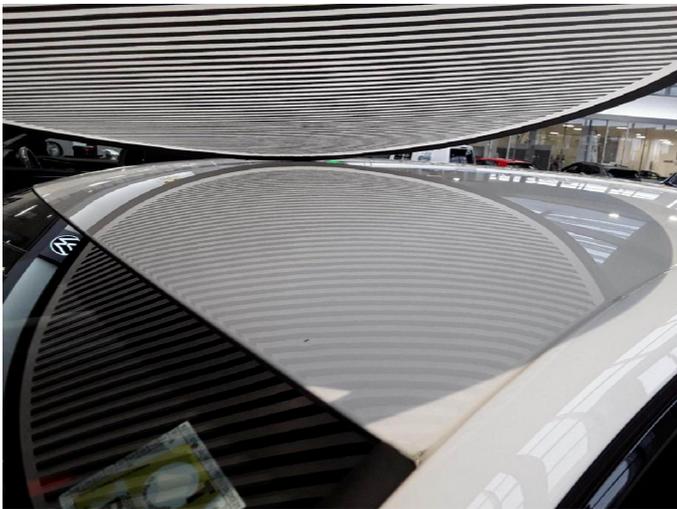
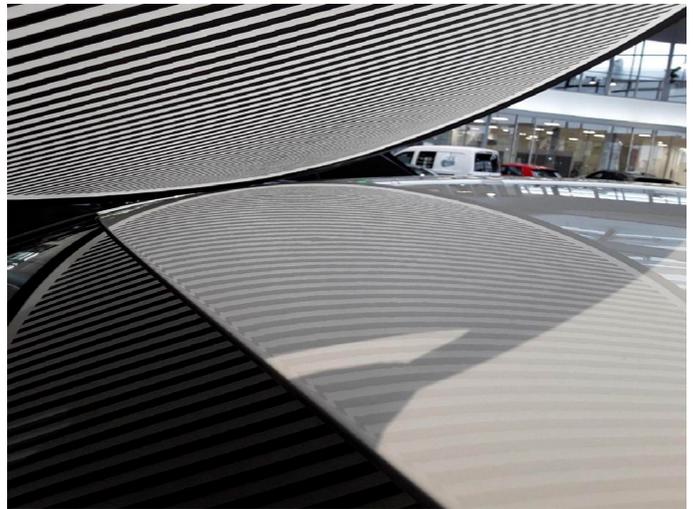
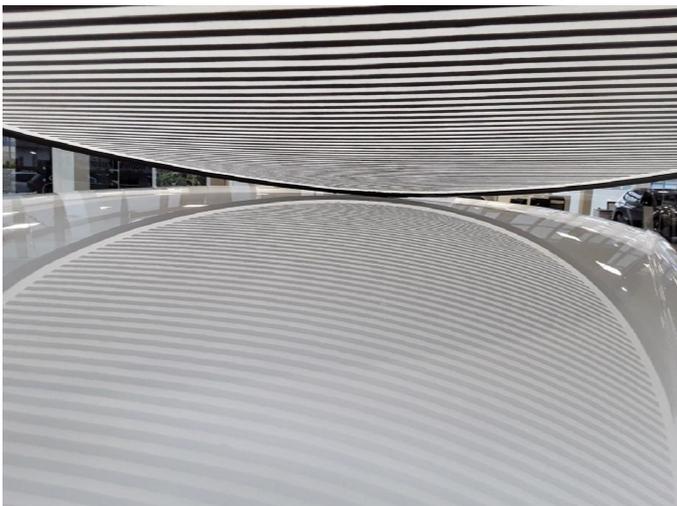
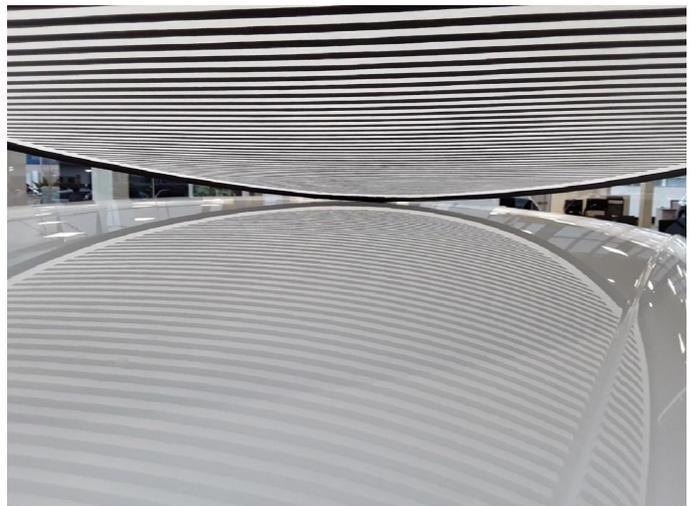
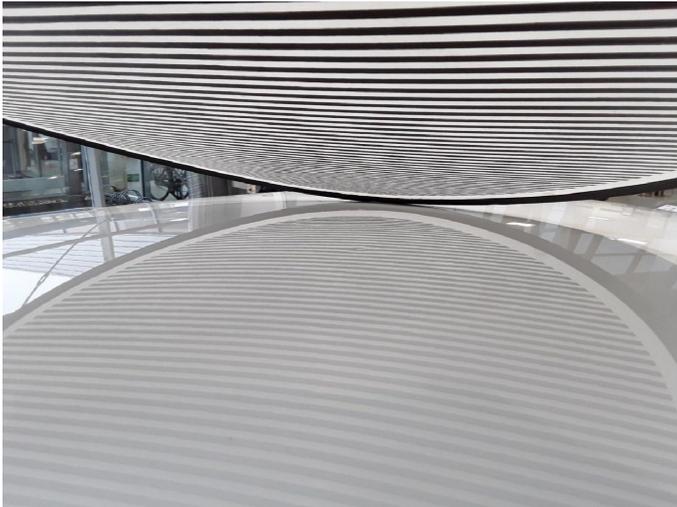
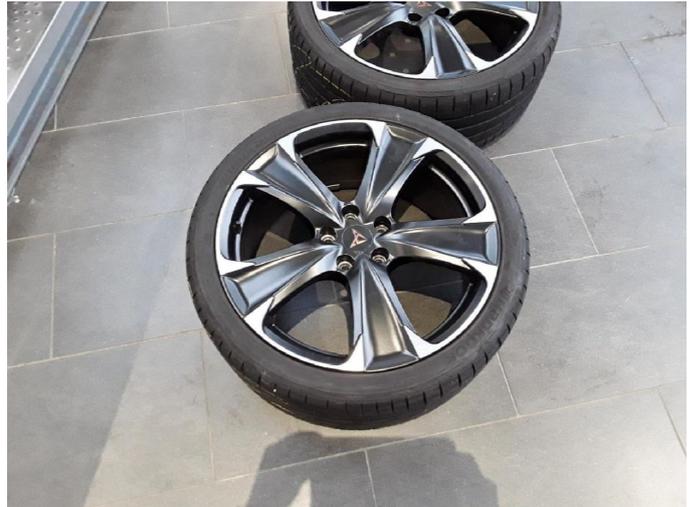
Beschädigung 12: Fahrzeugdach: Dach (Ca. 10 x Dellen) - Delle(n) - instandsetzen und lackieren

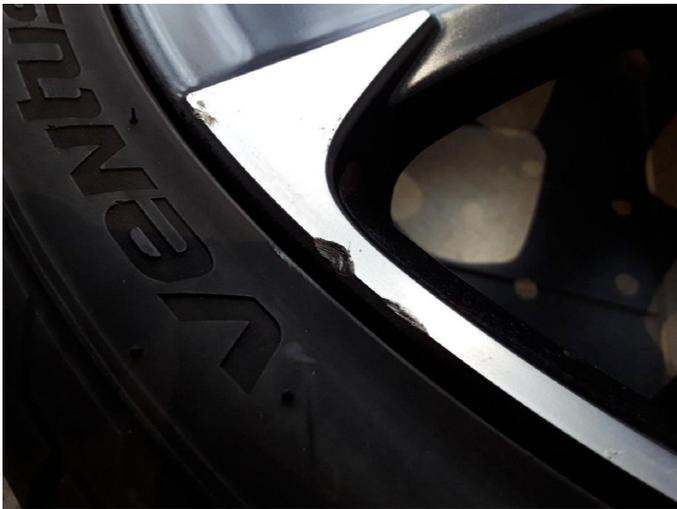
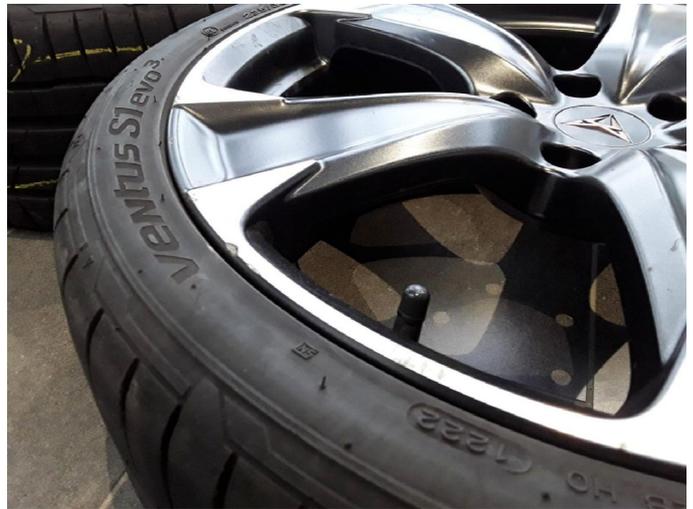
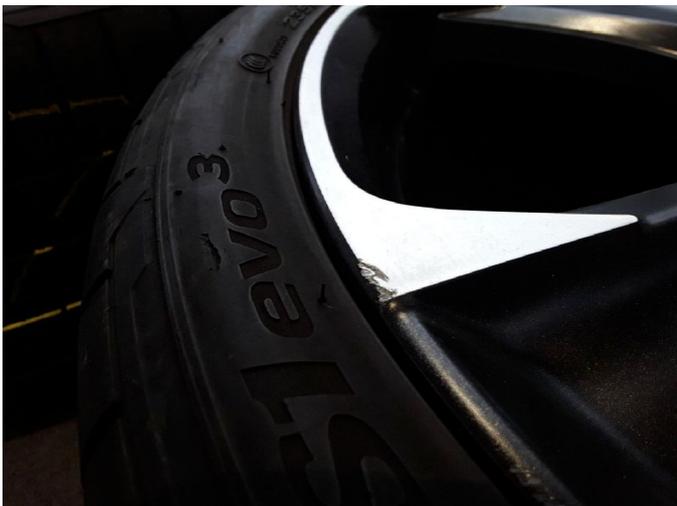
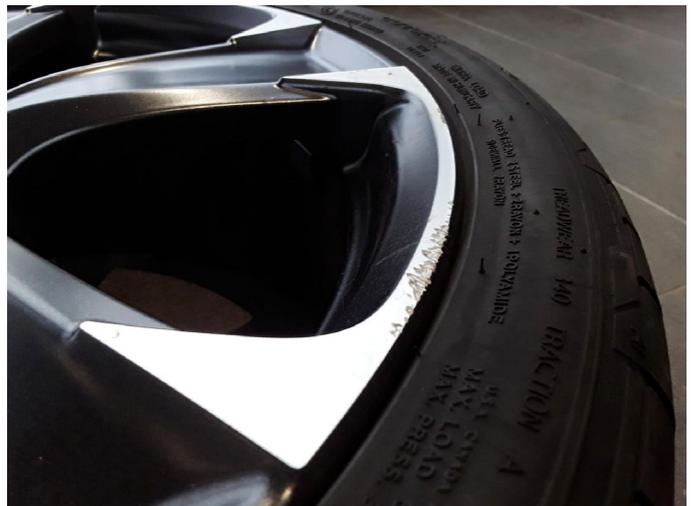
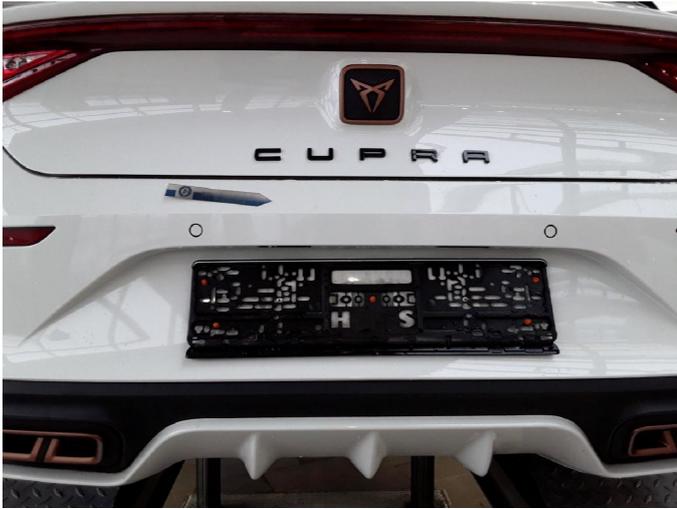
Beschädigung 13: 2.Radsatz: 1 Leichtmetallfelge (Materialabtrag, Sicherheitsrelevanter Schaden) - beschädigt - erneuern
