» Übersicht

Auftrags-Nr: 1001861168
Besichtigt am: 11.03.2025 11:56
Berichts-Nr: 7991326
FIN: WAUZZZ4G3JN082414

Fahrzeugkategorie:	Personenkraftwagen
Fahrzeugart:	Limousine
Hersteller:	Audi
Modell:	A6
HSN / TSN:	0588 / AYT
Erstzulassungsdatum:	23.04.2018
Laufleistung:	37.498 km
Farbe:	Mythoschwarz Metallic
Farbe Dach:	Mythoschwarz Metallic
Antriebsart:	Frontantrieb
Motorisierung/Kraftstoff:	Diesel
Hubraum:	2.000 ccm
Leistung:	140 kW (191 PS)
Fahrzeuglänge:	4.926 mm
Fahrzeughöhe:	1.461 mm
Fahrzeugbreite:	1.874 mm
Zulässiges Gesamtgewicht:	2.465 kg
Radstand:	2.912 mm
Anzahl Achsen:	2
Zylinder:	4
Schadstoffklasse:	Euro 6
Anzahl Türen:	4
Anzahl Sitze:	5
Getriebe:	Automatik 7-Gang
Polsterart:	Teilleder
Interieurfarbe:	schwarz-schwarz/schwarz-schwarz/schwarz/mondsilber
Anzahl vorhandene Schlüssel:	3

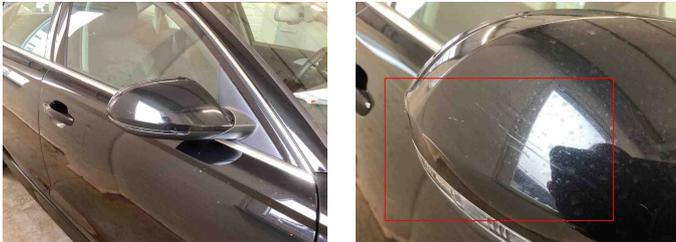
Nr	Bauteil	Schadensbeschreibung	Reparaturempfehlung
1	Außenspiegel Gehäuse rechts	Kratzer	Lackieren
2	HU/AU (Haupt-/Abgasuntersuchung)	Nachweis fehlt	Ersetzen
3	Vorbereitungszeit Kleinteil-Lackierung	Lack Vorbereitung	Ausführen

1 - Außenspiegel Gehäuse rechts - Kratzer - Lackieren

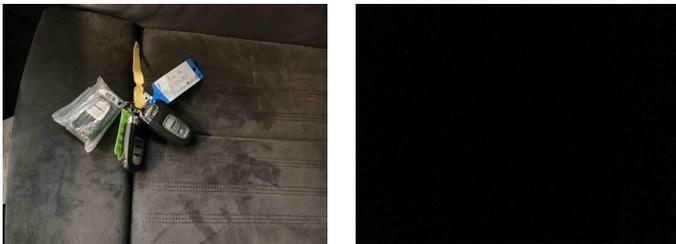
2 - HU/AU (Haupt-/Abgasuntersuchung) - Nachweis fehlt - Ersetzen

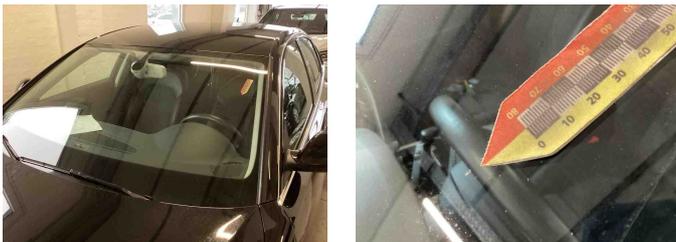
Nr	Bauteil	Schadensbeschreibung	Reparaturempfehlung
1	Windschutzscheibe	Steinschlag	Akzeptabel (Gebrauchsspur)
2	Motorhaube	Steinschlag	Akzeptabel (Gebrauchsspur)
3	Stoßfänger vorne	Steinschlag	Akzeptabel (Gebrauchsspur)

1 - Windschutzscheibe - Steinschlag - Akzeptabel (Gebrauchsspur)

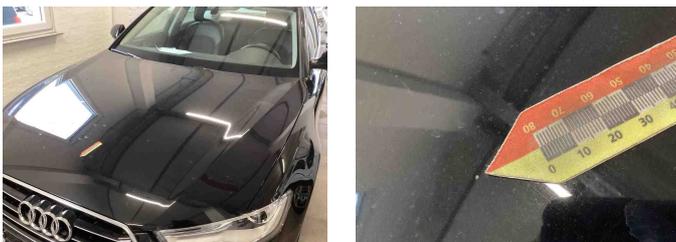
2 - Motorhaube - Steinschlag - Akzeptabel (Gebrauchsspur)
