» Übersicht

Auftrags-Nr:	1001730125
Besichtigt am:	11.11.2024 12:56
Berichts-Nr:	7273173
FIN:	TMBJW7NX5MY084079

Fahrzeugkategorie:	Personenkraftwagen
Fahrzeugart:	Kombi
Hersteller:	Skoda
Modell:	Octavia
HSN / TSN:	8004 / AVE
Erstzulassungsdatum:	10.10.2021
Laufleistung:	183.565 km
Farbe:	Brilliant-Silber Metallic
Farbe Dach:	Brilliant-Silber Metallic
Antriebsart:	Frontantrieb
Motorisierung/Kraftstoff:	Hybrid Benzin
Hubraum:	1.400 ccm
Leistung:	110 kW (150 PS)
Fahrzeuglänge:	4.689 mm
Fahrzeughöhe:	1.504 mm
Fahrzeugbreite:	1.829 mm
Zulässiges Gesamtgewicht:	2.090 kg
Radstand:	2.680 mm
Anzahl Achsen:	2
Zylinder:	4
Schadstoffklasse:	Euro 6
Anzahl Türen:	4
Anzahl Sitze:	5
Getriebe:	Automatik 6-Gang
Polsterart:	Alcantara
Interieurfarbe:	Schwarz
Anzahl vorhandene Schlüssel:	2

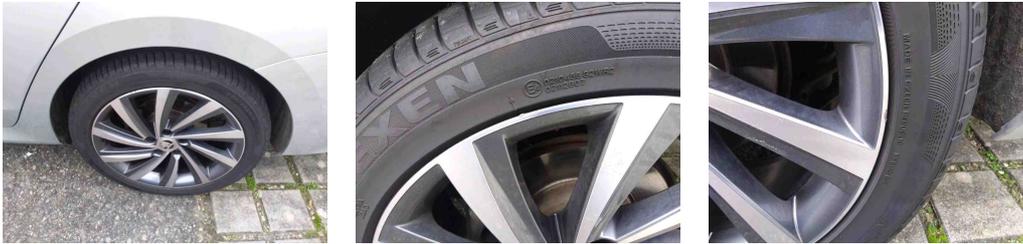
1 - Alufelge glanzgedreht hinten links - Kratzer - Pauschalbetrag

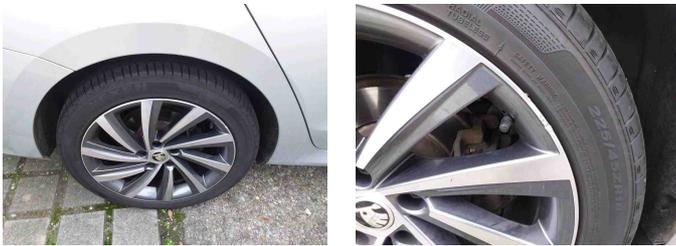
2 - Alufelge glanzgedreht hinten rechts - Kratzer - Pauschalbetrag

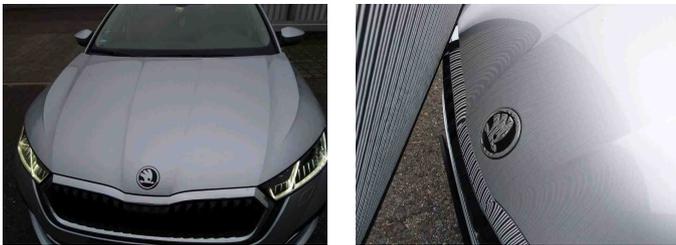
3 - Motorhaube - Delle(n) - Kaltdrücken

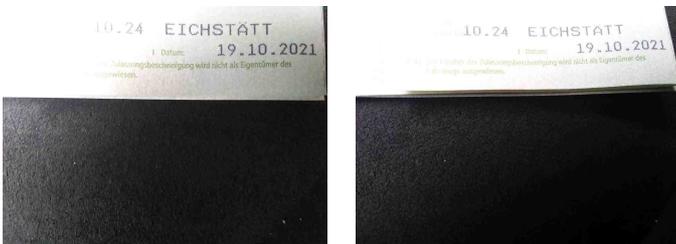
4 - HU/AU (Haupt-/Abgasuntersuchung) - Abgelaufen - Erneuern

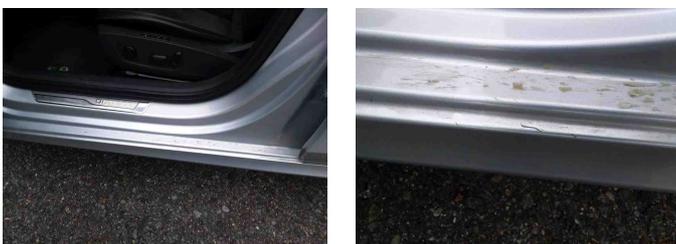
5 - Einstieg Verkleidung vorne links - Kratzer - Smart Repair

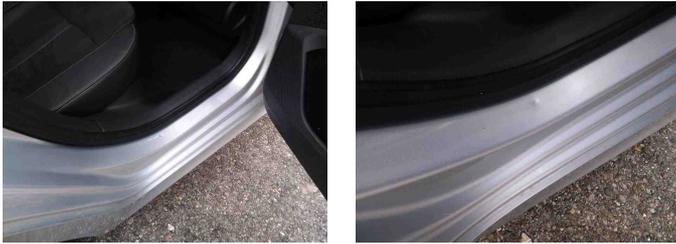
6 - Einstieg Verkleidung hinten rechts - Delle(n) - Smart Repair

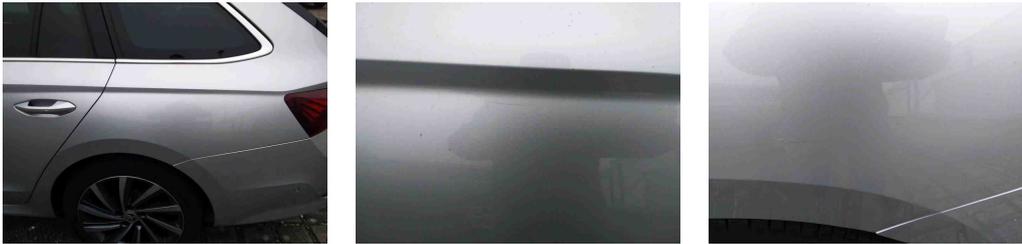
7 - Seitenwand hinten links - Kratzer - Auslegen + Polieren

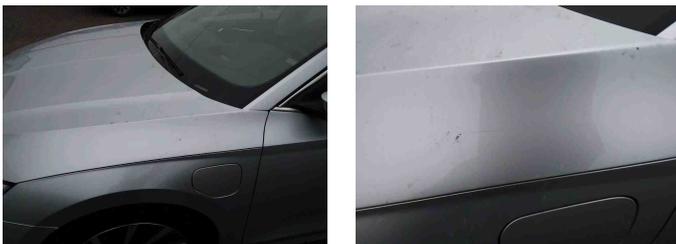
8 - Motorhaube - Kratzer - Auslegen + Polieren

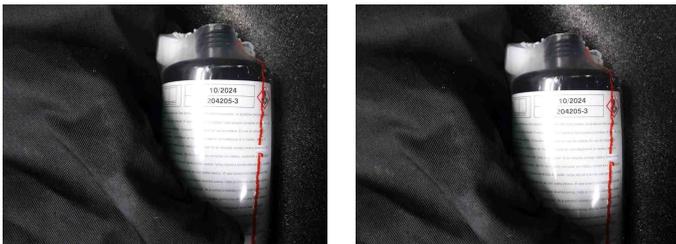
9 - Tirefit - Abgelaufen - Ersetzen

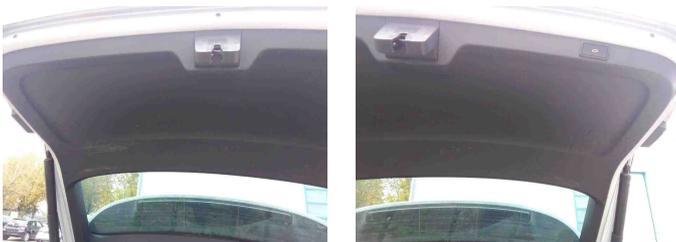
1 - Heckdeckelverkleidung - Kratzer - Akzeptabel (Gebrauchsspur)
