WV1ZZZ7HZ8H089004

Halter		Besichtigungszustand	Ausreichend
Kennzeichen		Laufleistung (abgelesen)	187.473 km
Hersteller	Volkswagen	Restlauf bis Service	0 km
Typ/Modell	TRANSPORTER	HU (Abgelesen aus ZBI)	08/2024
Fahrgestellnummer	WV1ZZZ7HZ8H089004	Leistung / Hubraum	96 kW / 2.461 ccm
Erstzulassung	18.01.2008	Polster/Farbe	/
Letzte Wartung	06/2019, 128.824 km	Lackierung	Rot
Kraftstoffart	Diesel	Getriebe	Automatik

Zustandsbericht

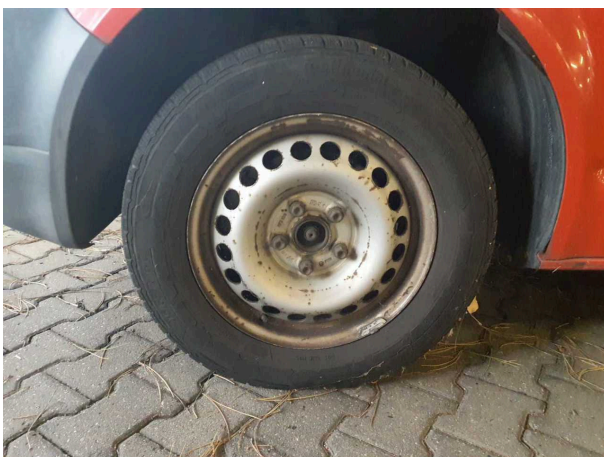
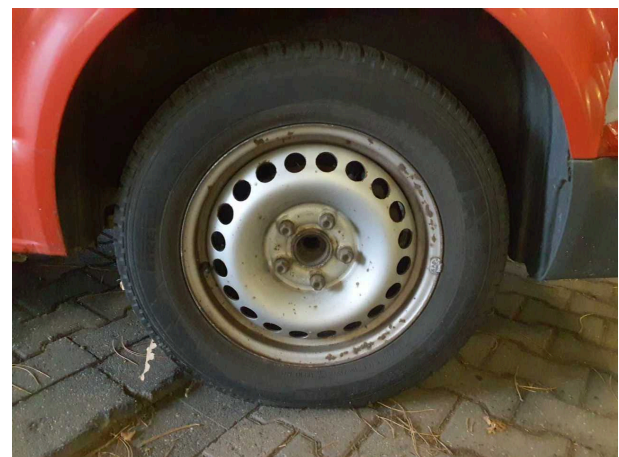
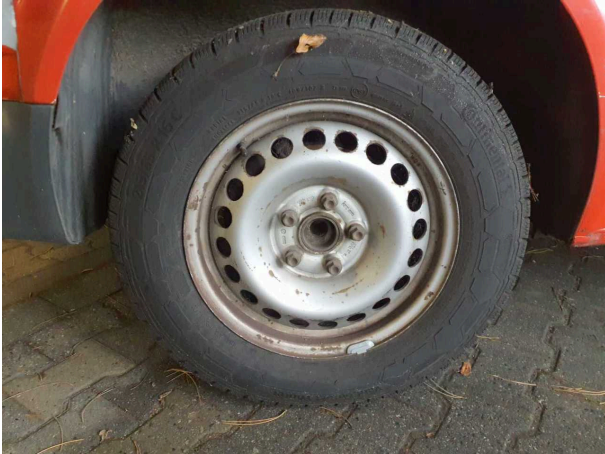
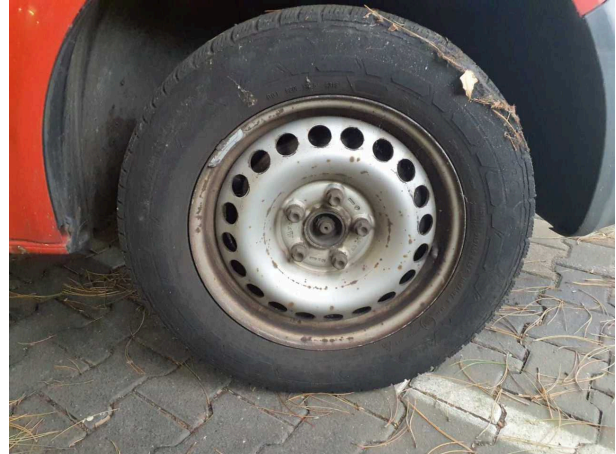
Abbildung 23: Montierte Bereifung

Achse	Reifengröße	Hersteller	Reifentyp	Profiltiefe	Verktgl.	Zul.
1	215/65 R16 109R	Continental	Winterreifen	5mm - 5mm	n.i.O.	
2	215/65 R16 109R	unterschiedliche Hersteller	Winterreifen	7mm - 7mm	n.i.O.

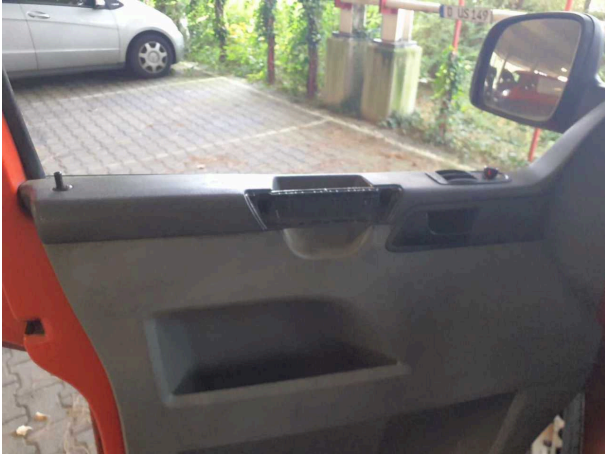
Beschädigung #1: Tür vorn links: Griff innen - fehlt - erneuern

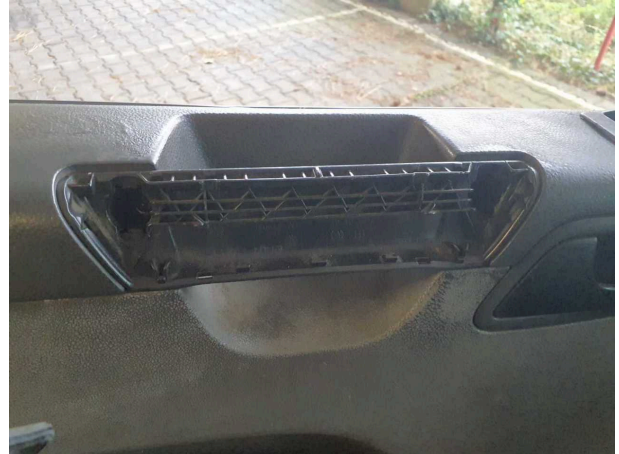
Beschädigung #1: Tür vorn links: Griff innen - fehlt - erneuern

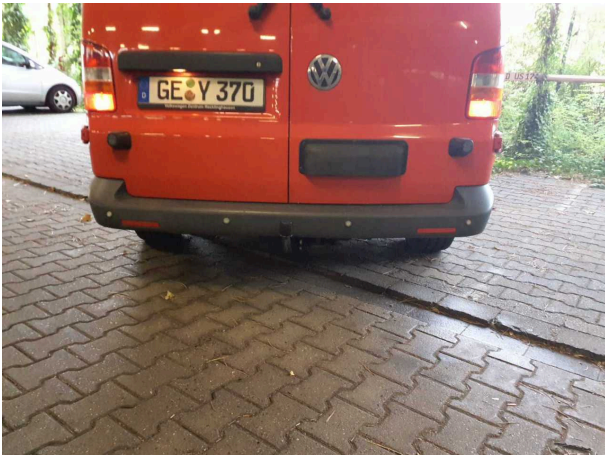
Beschädigung #2: Stossfänger hinten: Stossfänger hinten - verkratzt / verschürft - erneuern

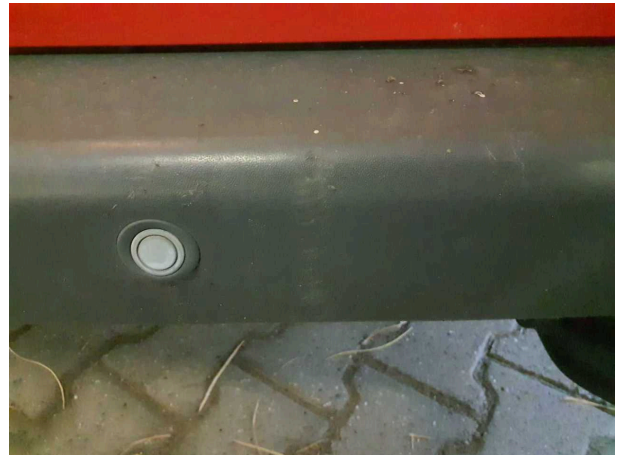
Beschädigung #2: Stossfänger hinten: Stossfänger hinten - verkratzt / verschürft - erneuern

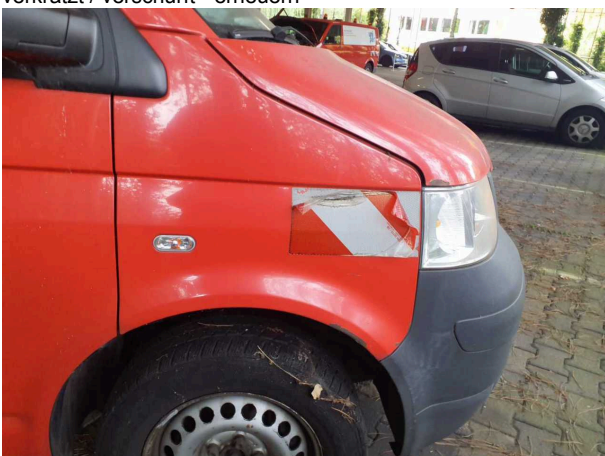
Beschädigung #3: Kotflügel rechts: Kotflügel rechts - Korrosion - lackieren

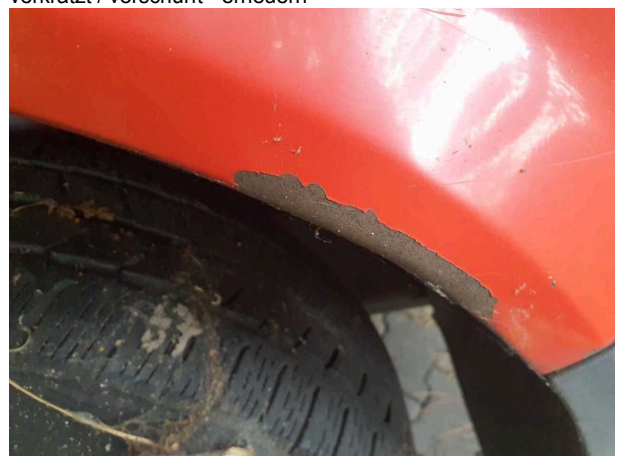
Beschädigung #3: Kotflügel rechts: Kotflügel rechts - Korrosion - lackieren

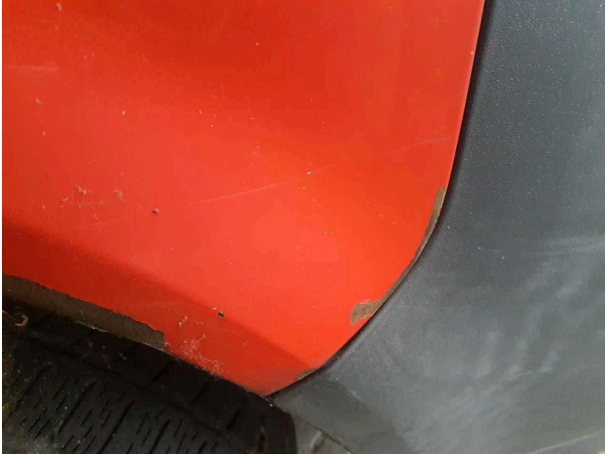
Beschädigung #3: Kotflügel rechts: Kotflügel rechts - Korrosion - lackieren

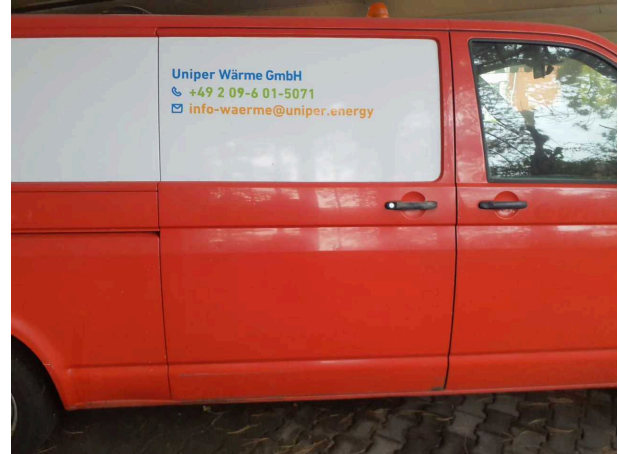
Beschädigung #4: Schiebetür rechts: Schiebetür - Korrosion - lackieren

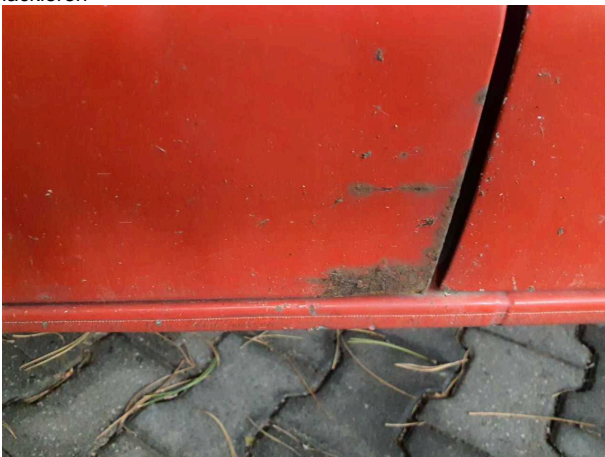
Beschädigung #4: Schiebetür rechts: Schiebetür - Korrosion - lackieren

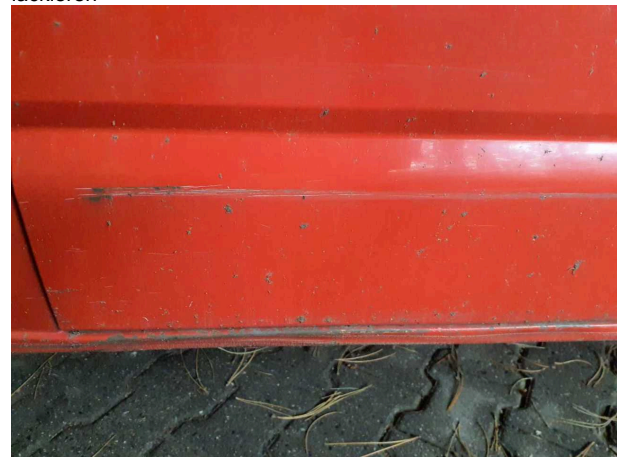
Beschädigung #4: Schiebetür rechts: Schiebetür - Korrosion - lackieren

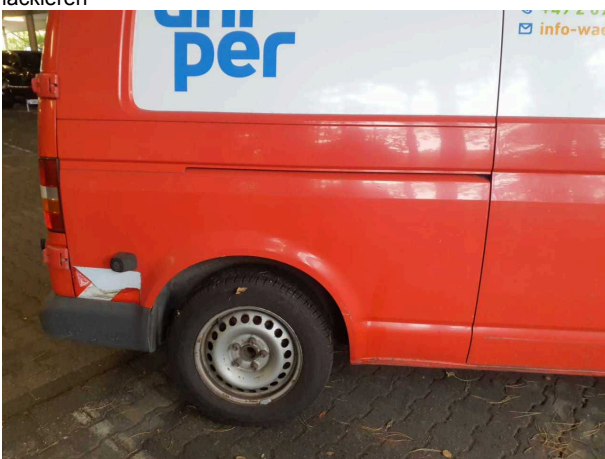
Beschädigung #5: Seitenwand rechts: Seitenwand - verkratzt / verschürft - instandsetzen und lackieren

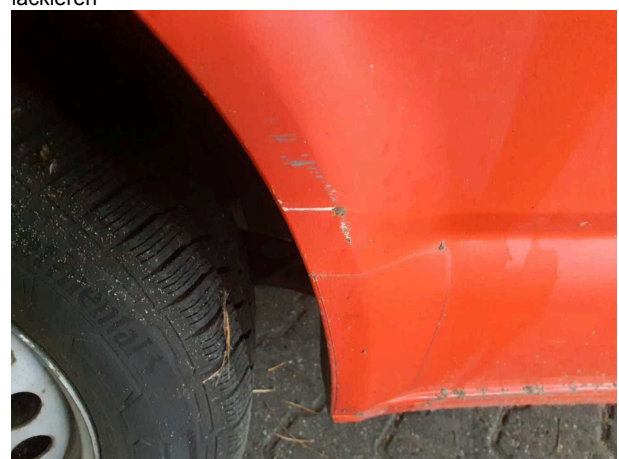
Beschädigung #5: Seitenwand rechts: Seitenwand - verkratzt / verschürft - instandsetzen und lackieren

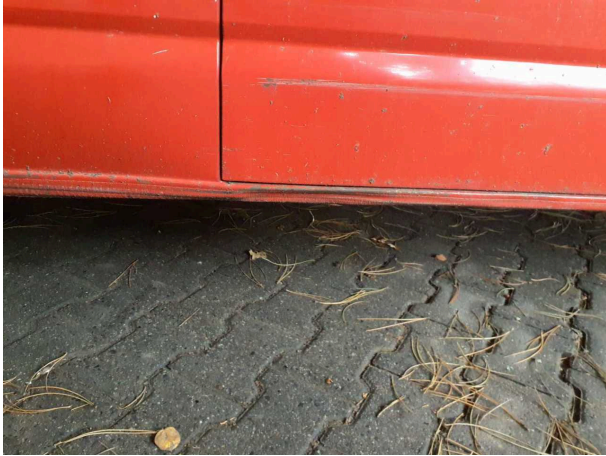
Beschädigung #6: Schweller rechts: Schweller - verformt - instandsetzen und lackieren

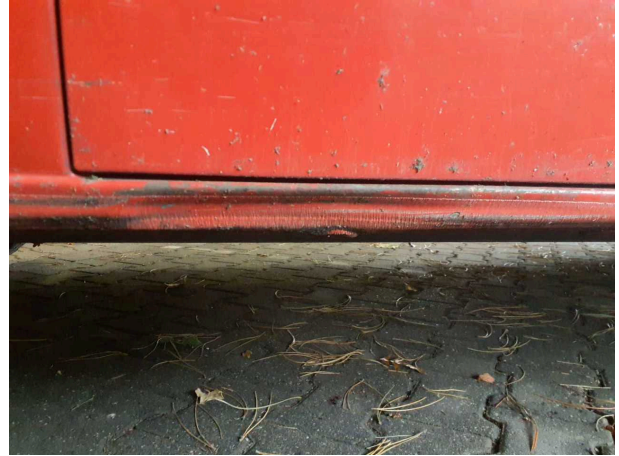
Beschädigung #6: Schweller rechts: Schweller - verformt - instandsetzen und lackieren

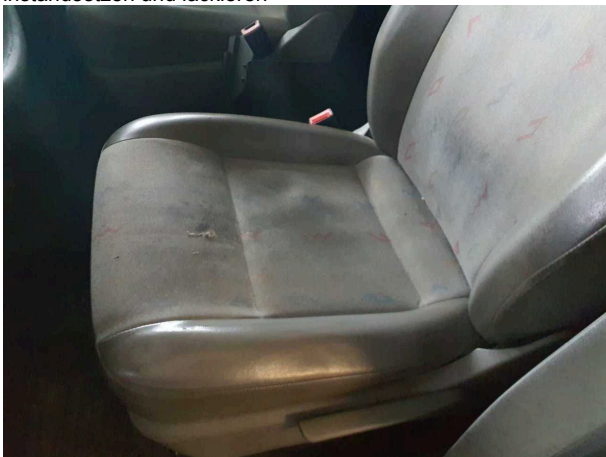
Beschädigung #7: Sitz vorn: Sitzbezug links - Brandloch - erneuern

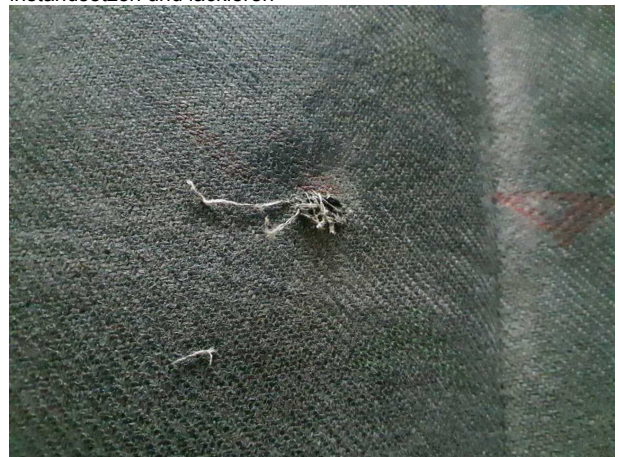
Beschädigung #7: Sitz vorn: Sitzbezug links - Brandloch - erneuern
