» Übersicht

Auftrags-Nr: 1001780218
Besichtigt am: 19.12.2024 12:06
Berichts-Nr: 7485447
FIN: TMBJW7NX7MY126767

Fahrzeugkategorie:	Personenkraftwagen
Fahrzeugart:	Kombi
Hersteller:	Skoda
Modell:	Octavia
HSN / TSN:	8004 / AVE
Erstzulassungsdatum:	18.10.2021
Laufleistung:	42.462 km
Farbe:	Titan-Blau Metallic
Farbe Dach:	Titan-Blau Metallic
Antriebsart:	Frontantrieb
Motorisierung/Kraftstoff:	Hybrid Benzin
Hubraum:	1.400 ccm
Leistung:	110 kW (150 PS)
Fahrzeuglänge:	4.689 mm
Fahrzeughöhe:	1.504 mm
Fahrzeugbreite:	1.829 mm
Zulässiges Gesamtgewicht:	2.090 kg
Radstand:	2.680 mm
Anzahl Achsen:	2
Zylinder:	4
Schadstoffklasse:	Euro 6
Anzahl Türen:	4
Anzahl Sitze:	5
Getriebe:	Automatik 6-Gang
Polsterart:	Teilleder
Interieurfarbe:	Schwarz
Anzahl vorhandene Schlüssel:	2

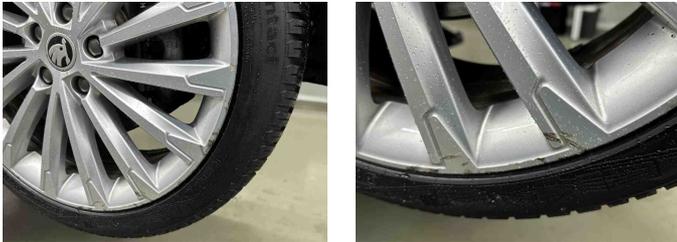
1 - Alufelge glanzgedreht vorne rechts - Kratzer - Pauschalbetrag

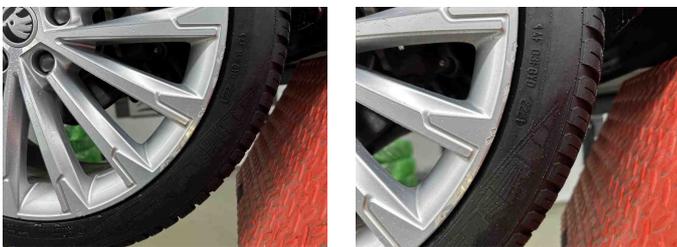
2 - Alufelge glanzgedreht hinten rechts - Kratzer - Pauschalbetrag

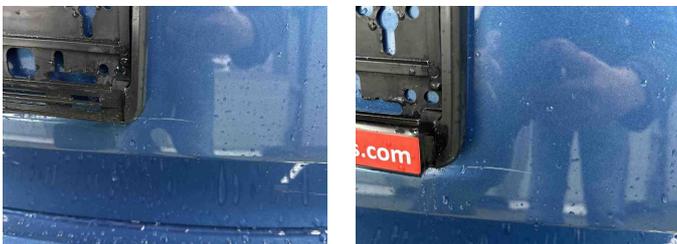
3 - Heckklappe - Kratzer - Spotrepair

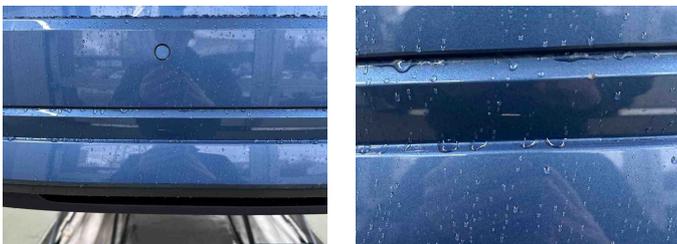
1 - Stoßfänger hinten - Kratzer - Akzeptabel (Gebrauchsspur)
