## Raport z oględzin pojazdu

| Numer raportu | 393202/4/25-9573 | Data raportu | 02-04-2025 |

| Numer identyfikacyjny (VIN) | W0L0XEP68H4266199 |
| Marka, model | OPEL Corsa E Hatchback 14-19 |

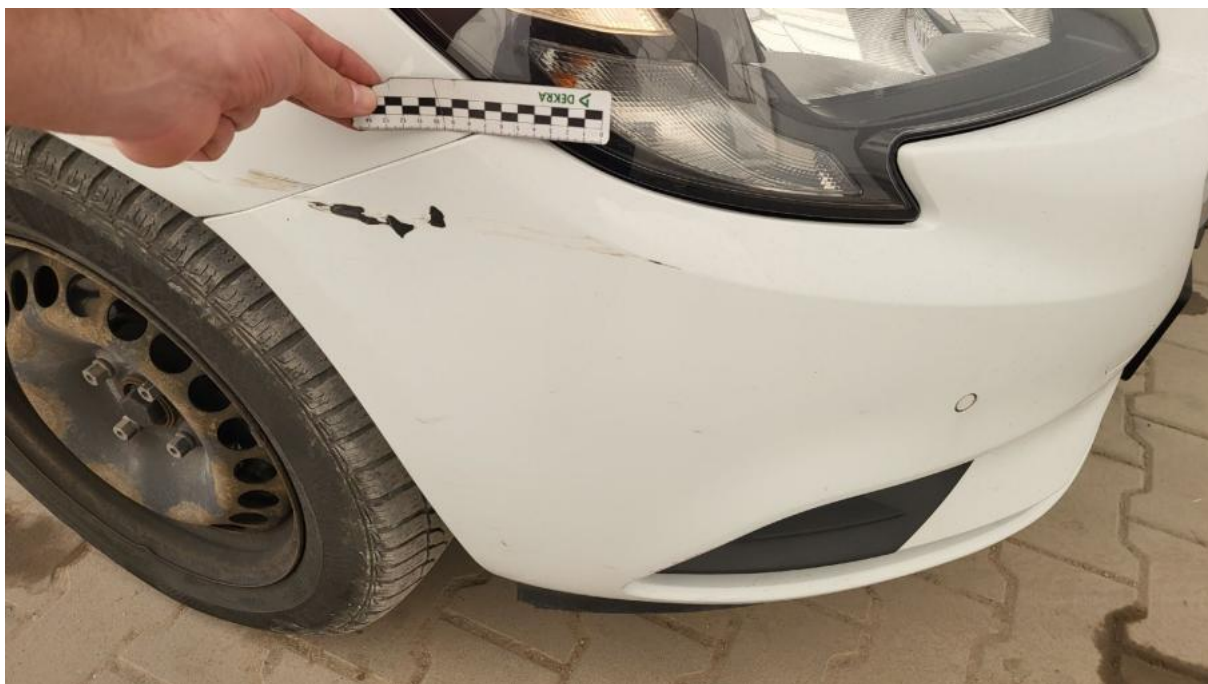
**Fot. 32**

| Poz. | Nazwa pozycji | Opis uszkodzeń | Kwalifik. | Naprawa [rbg] |
|---|---|---|---|---|
| 1 | Okładzina zderzaka przedniego | rysa/odprysk, pęknięcie/rozerwanie | WY | 1.2 |

Zderzak - Rysa/odprysk 1

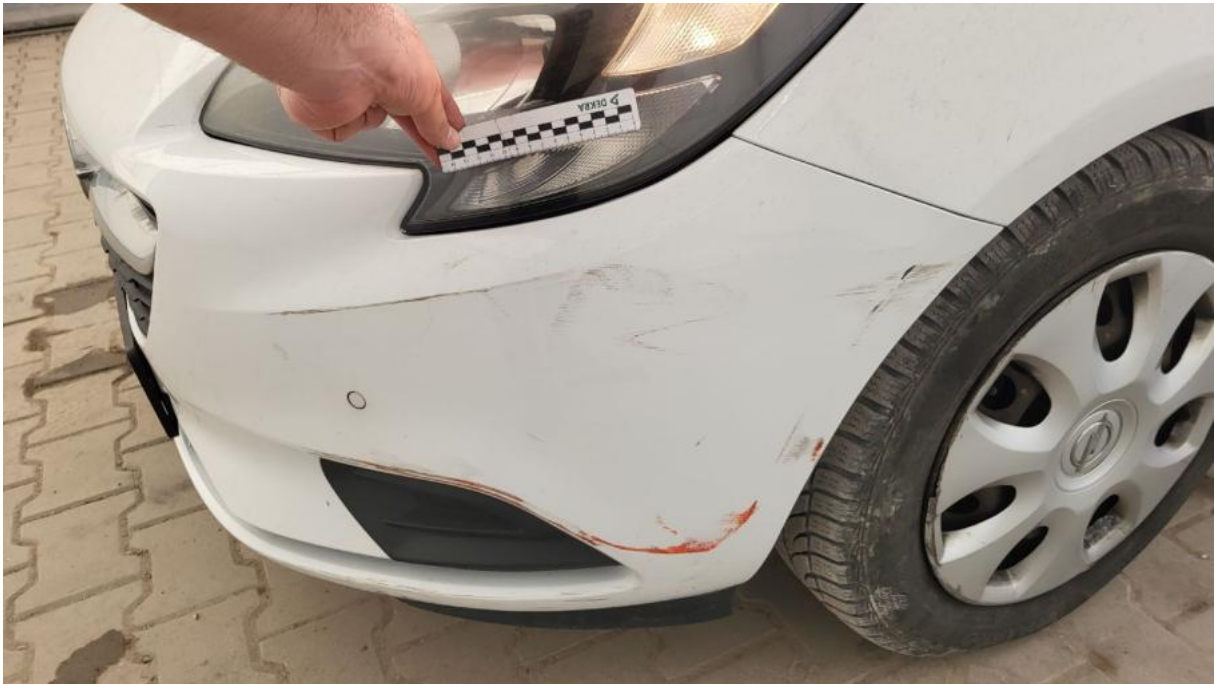
**Fot. 33**

Zderzak - Rysa/odprysk 2

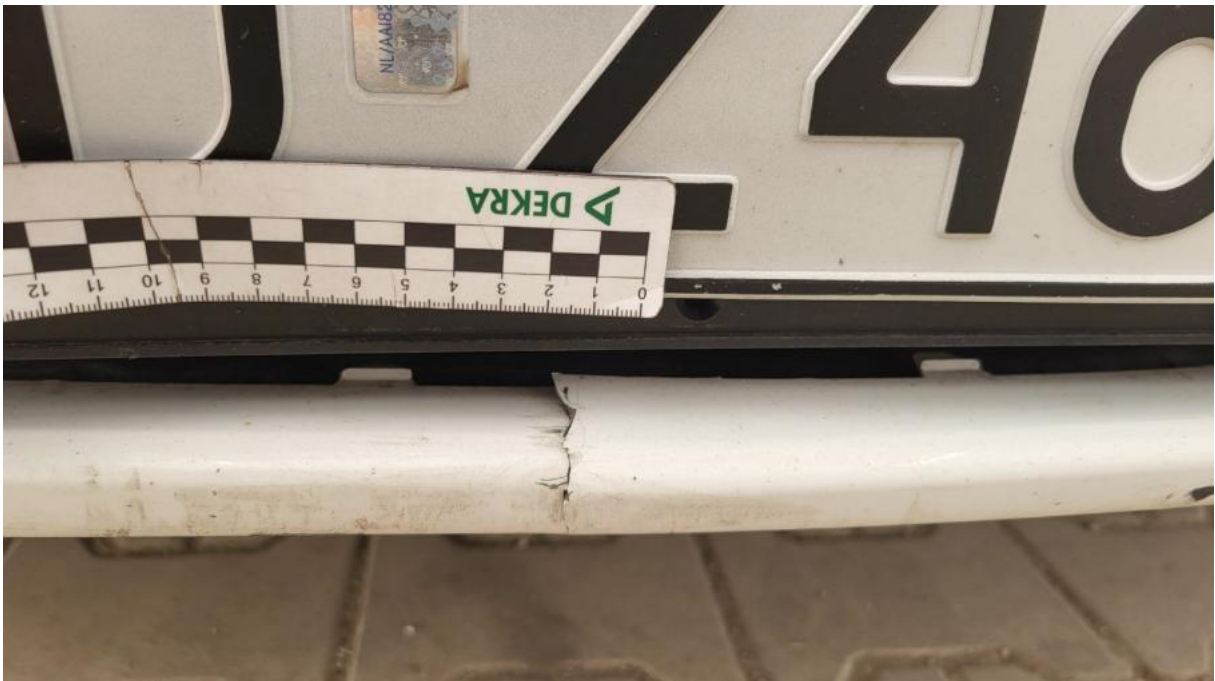
**Fot. 34**

Zderzak - Pęknięcie/rozerwanie 1

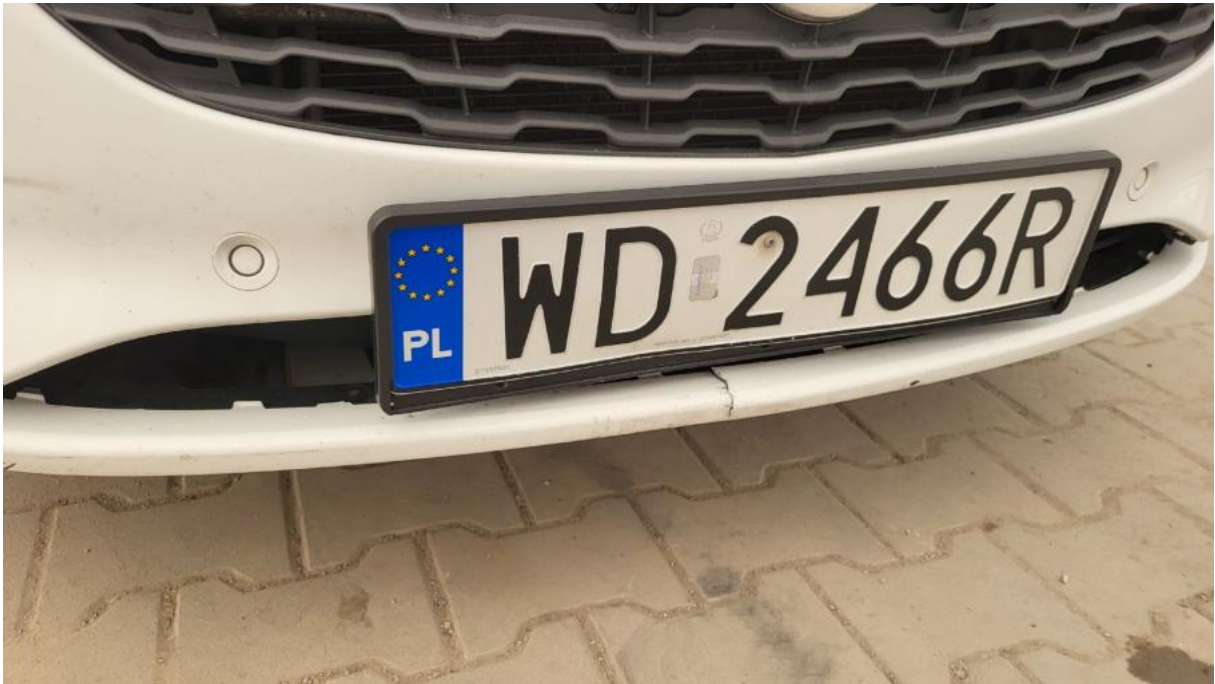
**Fot. 35**

Zderzak - Pęknięcie/rozerwanie 2

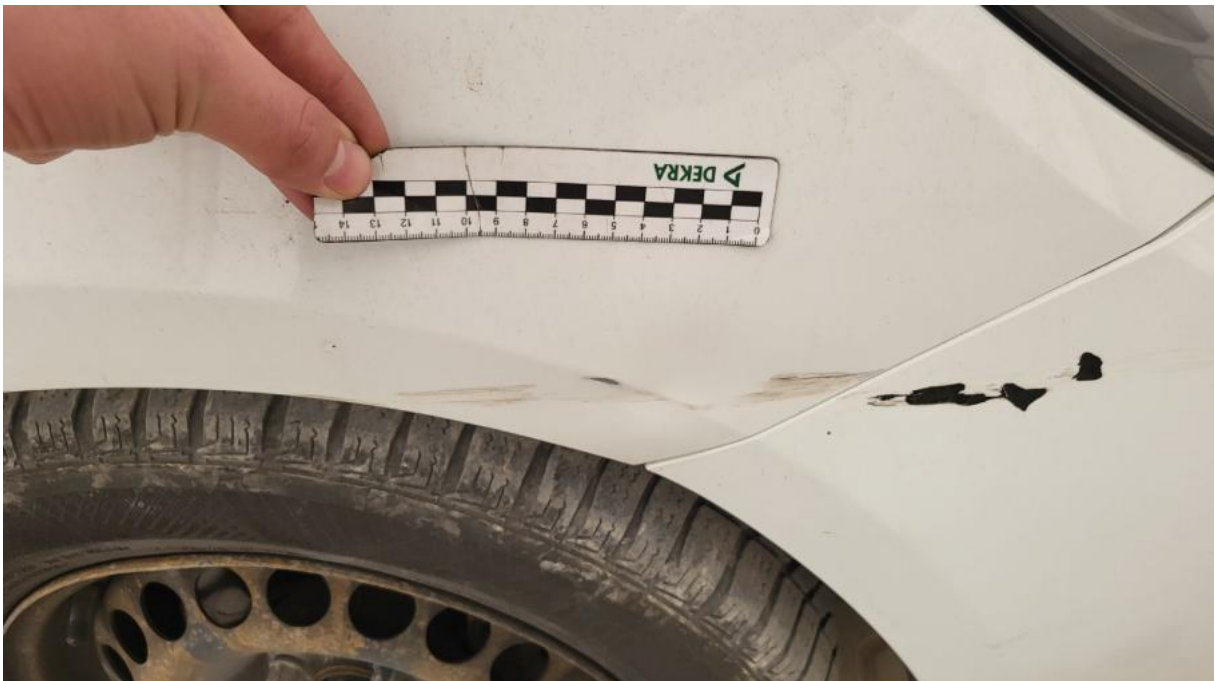
**Fot. 36**

Łotnik przedni P - Wgniecenie/odkształcenie 1

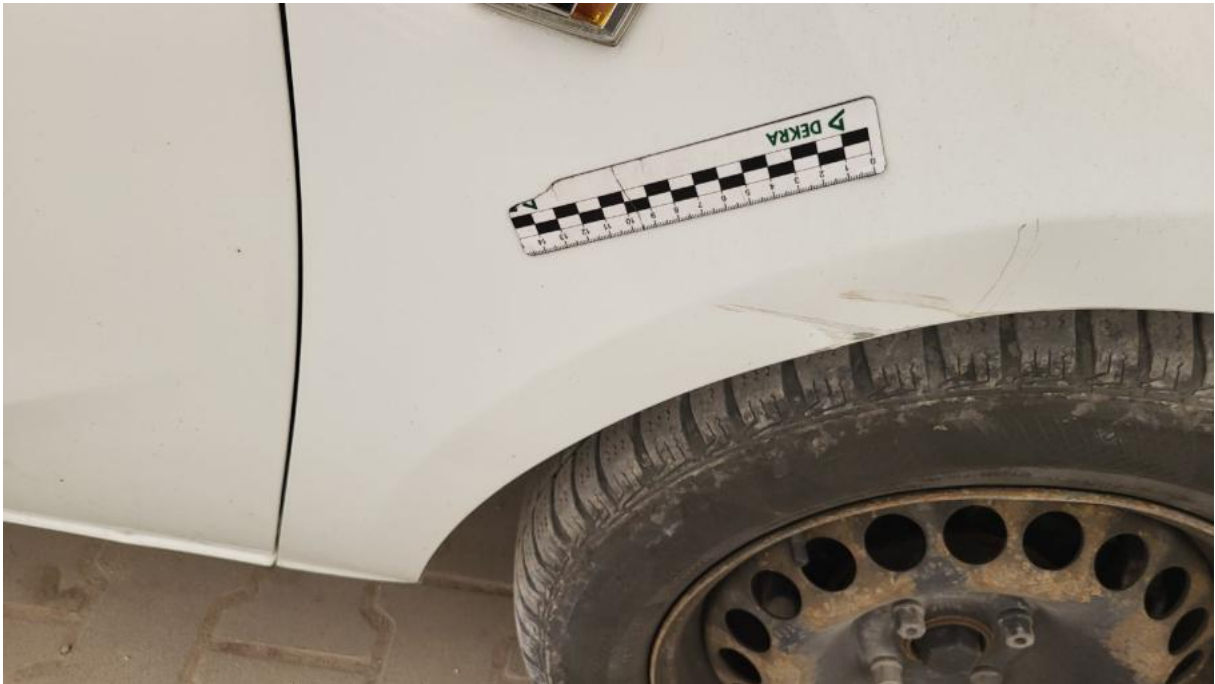
**Fot. 37**

Błotnik przedni P - Wgniecenie/odkształcenie 2

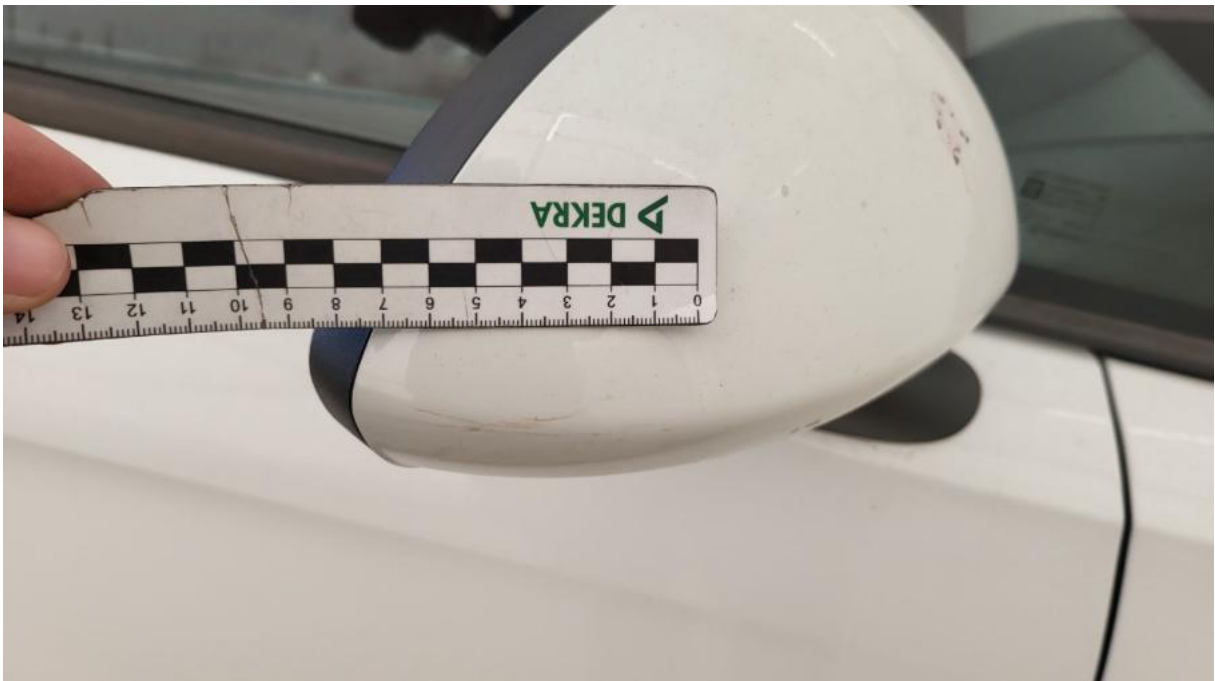
**Fot. 38**

| 18 | Ośłona lusterka zewnętrznego R | rysa/odprysk | | |

Lusterko zew P - Rysa/odprysk 1

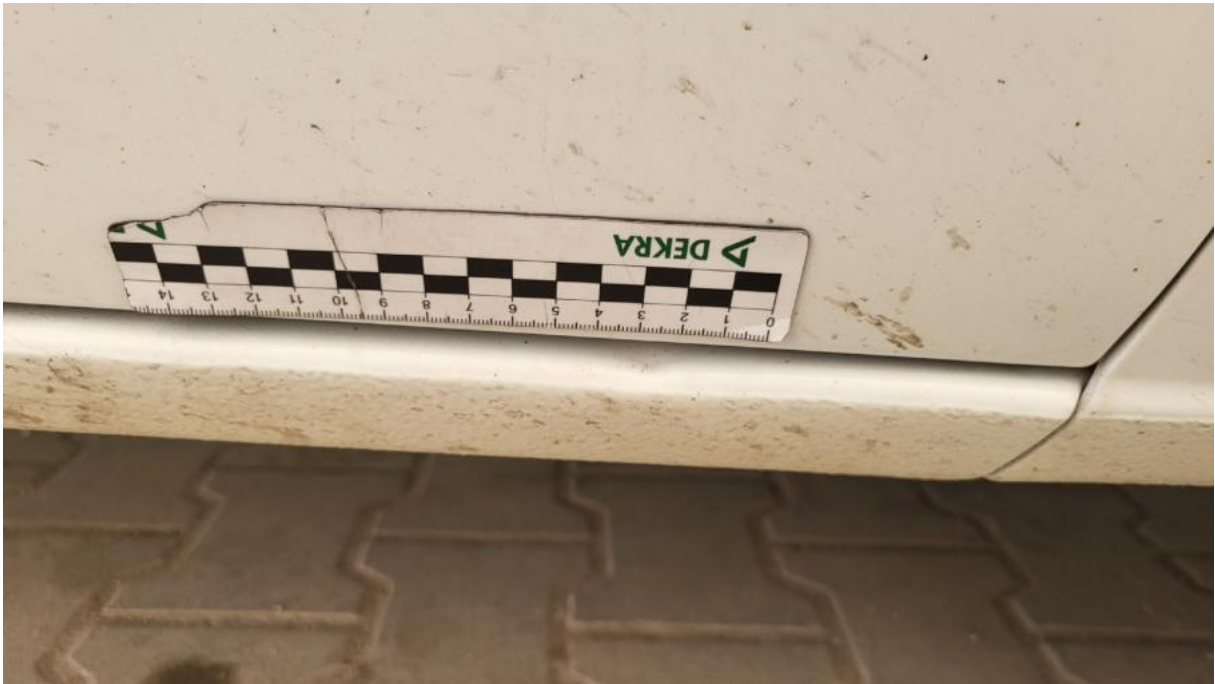
**Fot. 39**

| 11 | Próg R | wgniecenie/odkształcenie | NA | 1 |

Próg P - Wgniecenie/odkształcenie 1

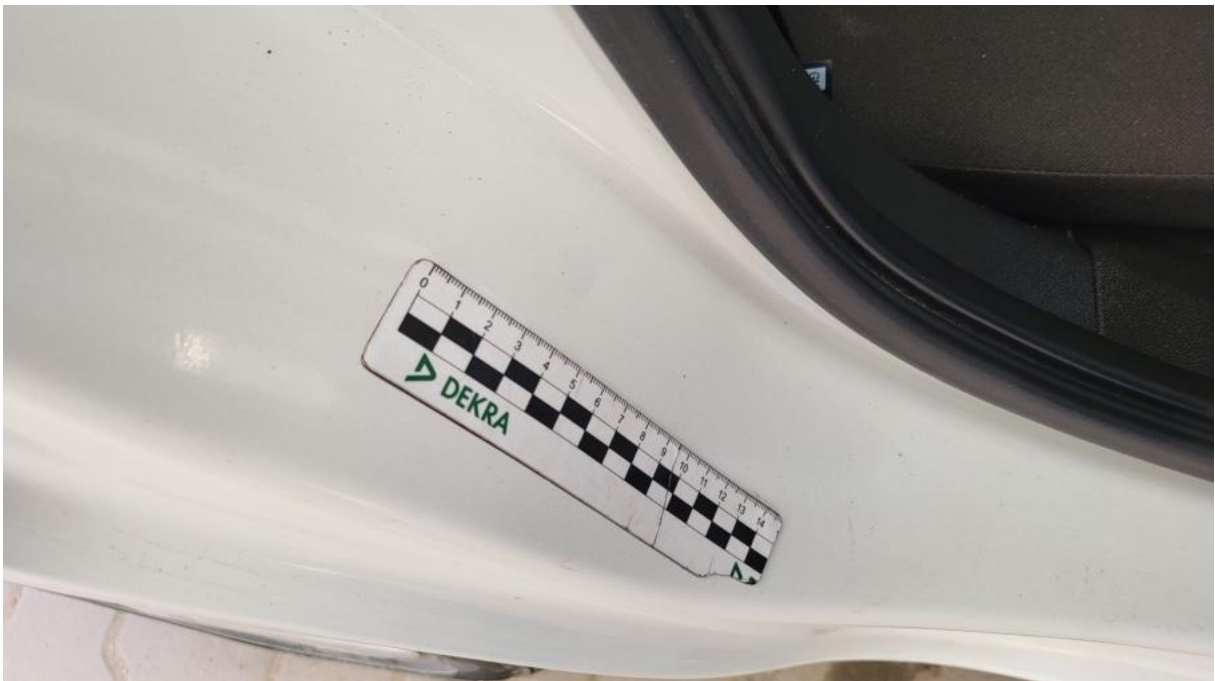
**Fot. 40**

| 14 | Łotnik tylny R | wgniecenie/odkształcenie | NA | 1 |

Błotnik tylny P / Ściana boczna P - Wgniecenie/odkształcenie 1

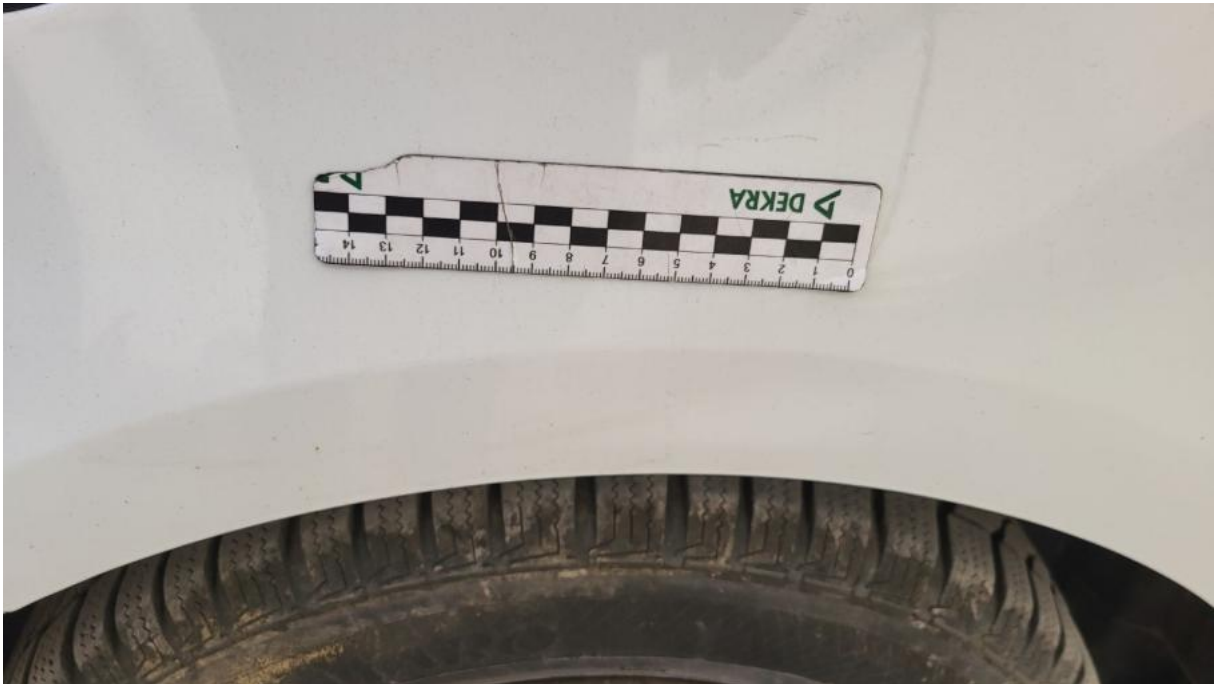
**Fot. 41**

Błotnik tylny P / Ściana boczna P - Wgniecenie/odkształcenie 2

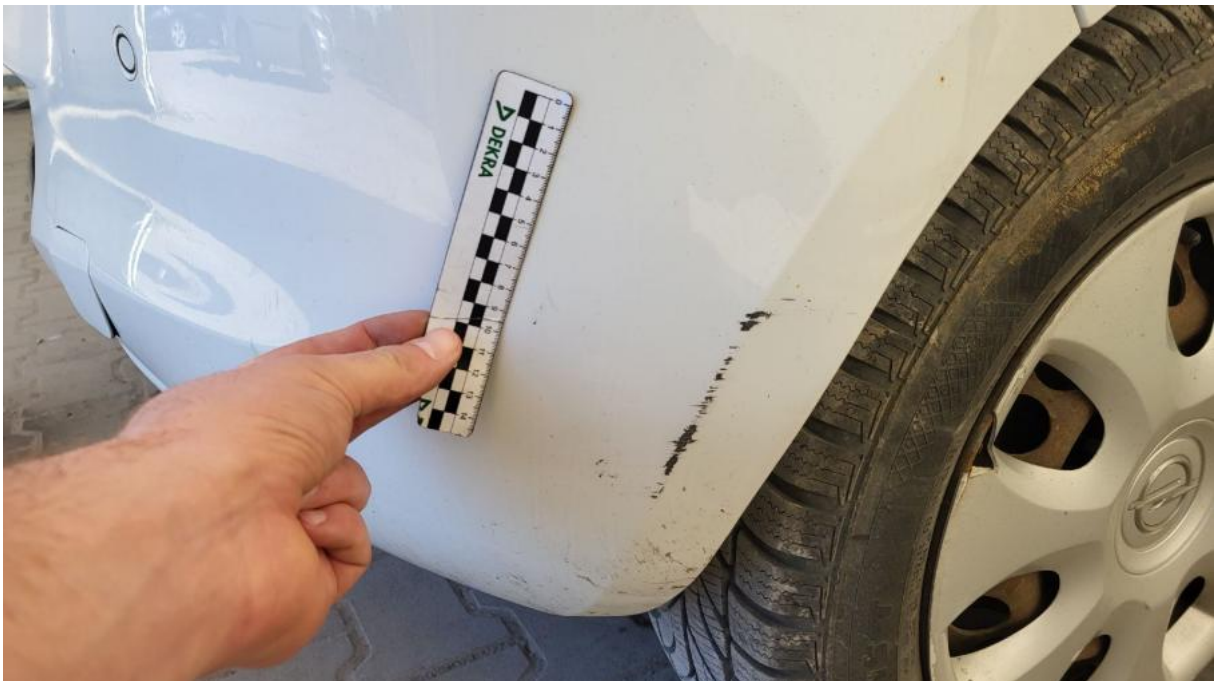
**Fot. 42**

Zderzak tylny - Rysa/odprysk 1

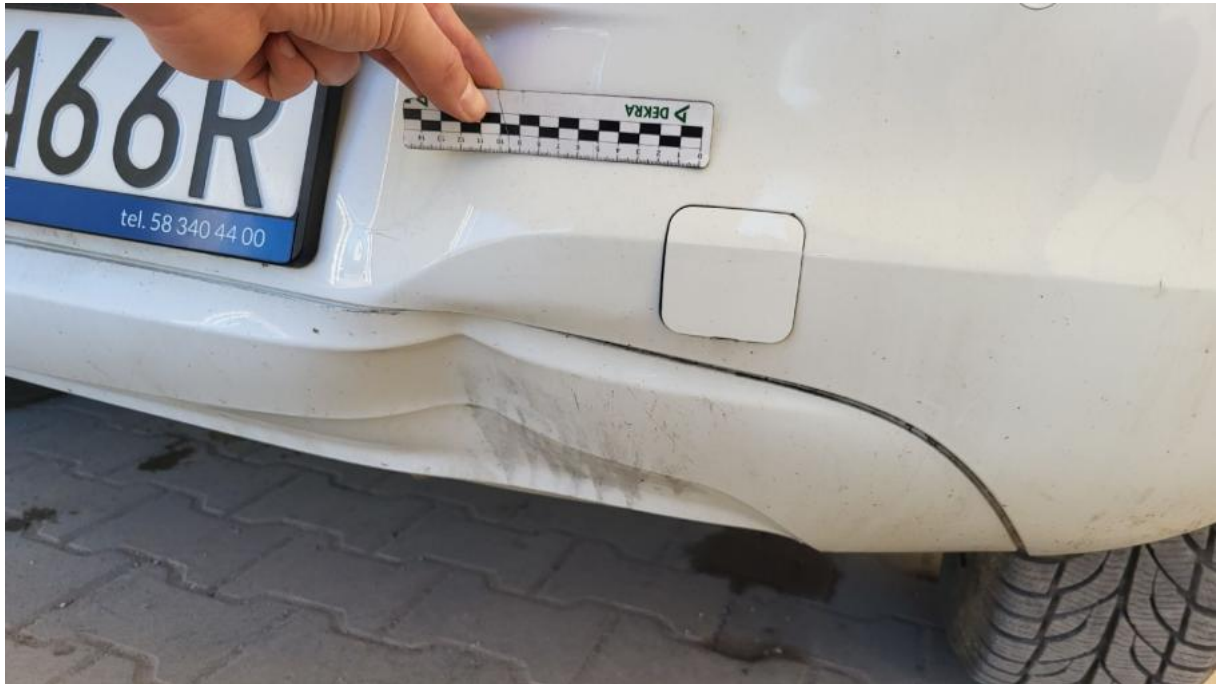
**Fot. 43**

| 12 | Okładzina zderzaka tylnego | wgniecenie/odkształcenie | NA | 1 |

Zderzak tylny - Wgniecenie/odkształcenie 1

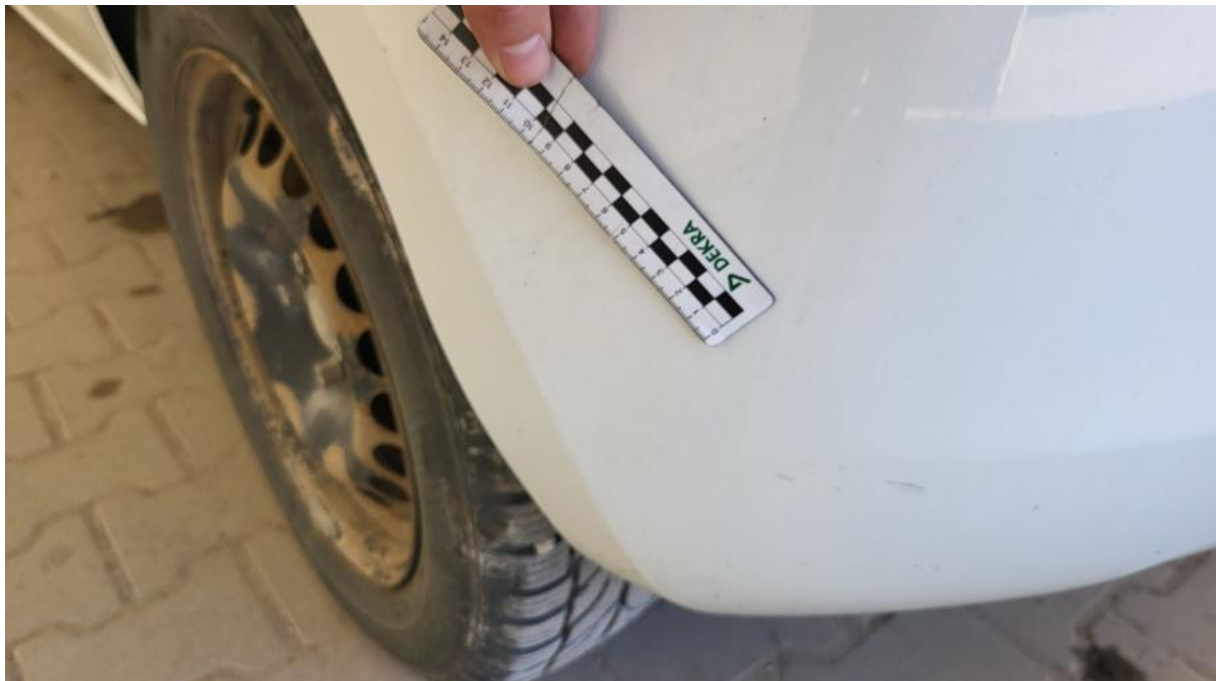
**Fot. 44**

Zderzak tylny - Wgniecenie/odkształcenie 2

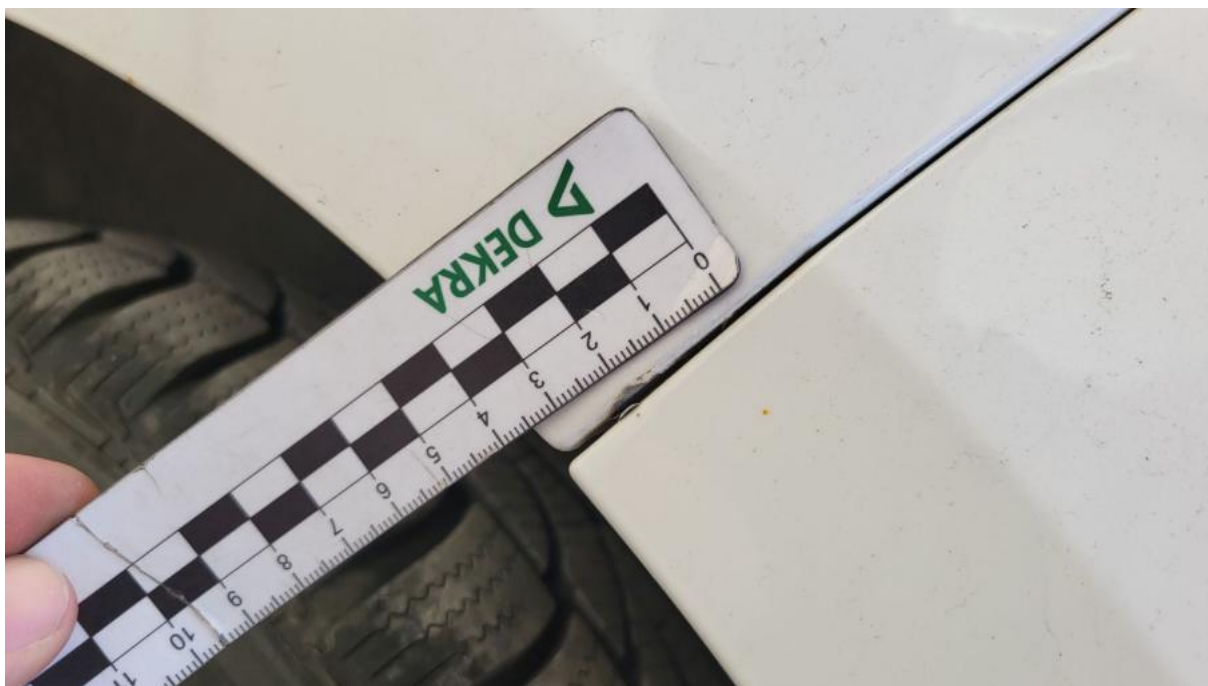
**Fot. 45**

| 13 | Łotnik tylny L | ślady korozji | NA | 0.5 |

Błotnik tylny L / Ściana boczna L - Inne 1

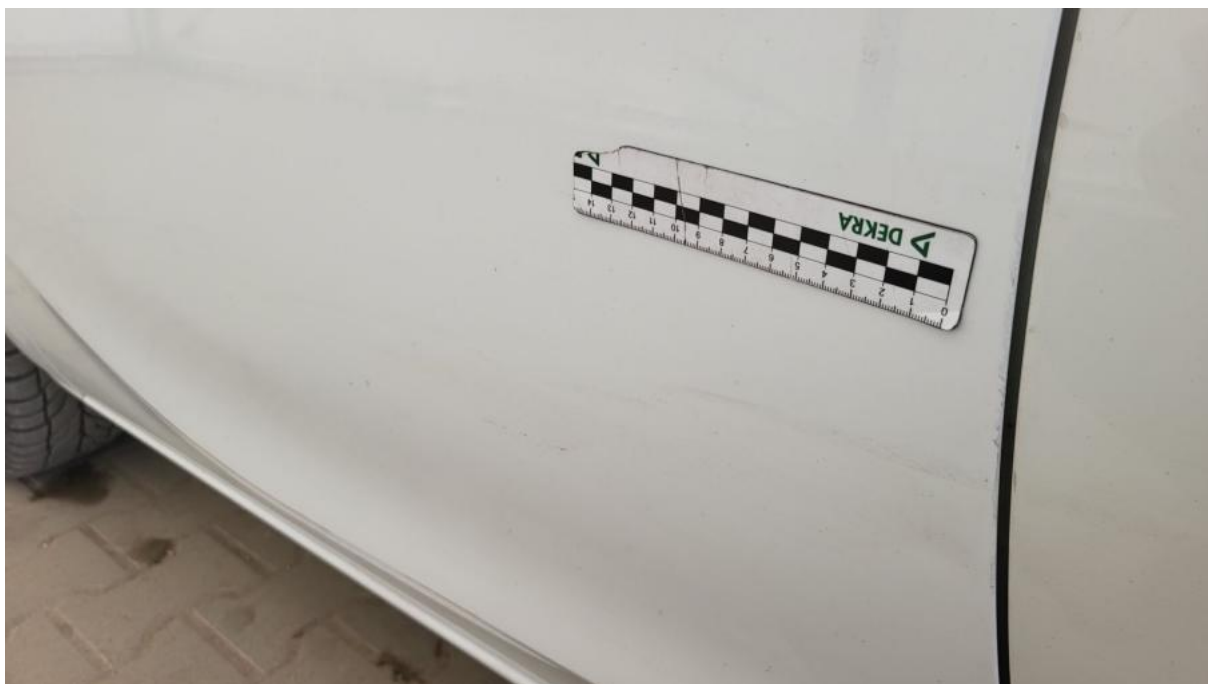
**Fot. 46**

| 9 | Poszycie drzwi przednich L | rysa/odprysk, wgniecenie/odkształcenie | NA | 2 |

Drzwi przed L - Rysa/odprysk 1

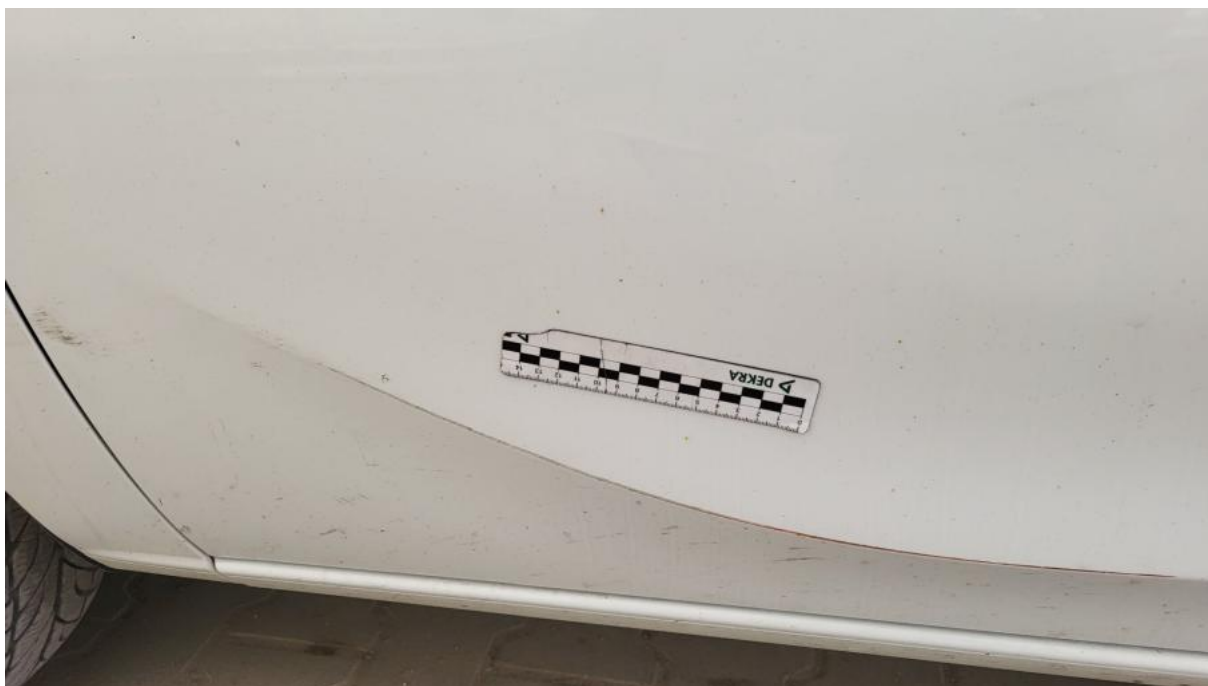
**Fot. 47**

Drzwi przed L - Rysa/odprysk 2

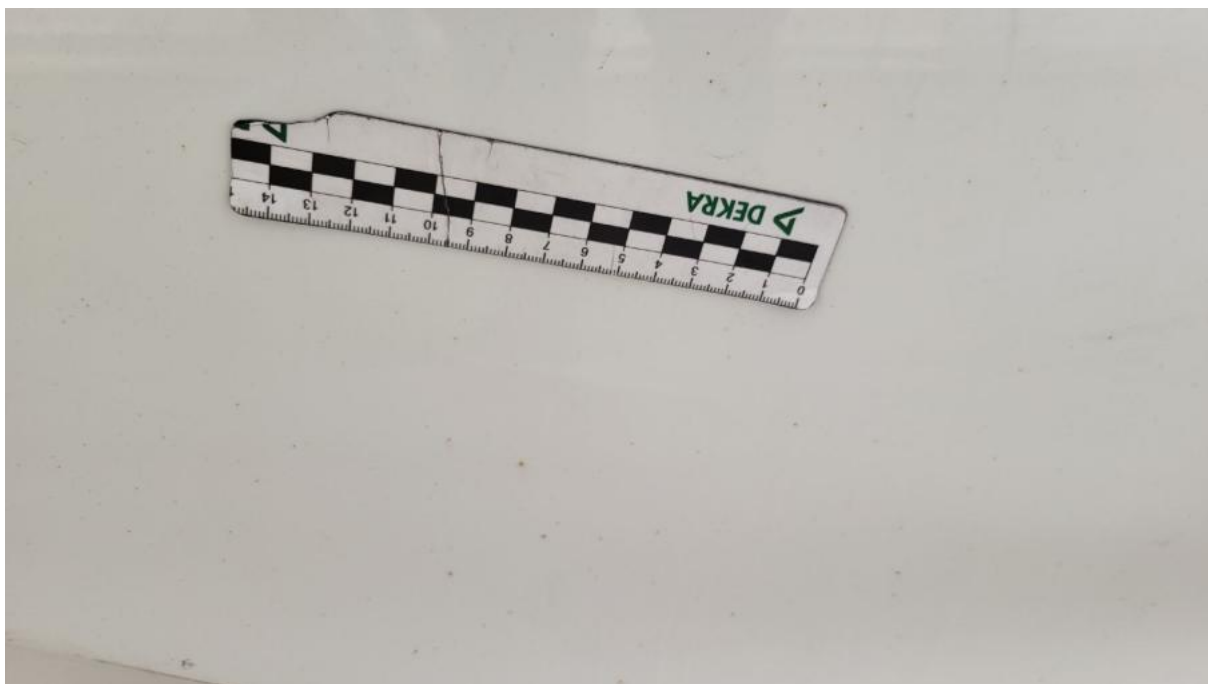
**Fot. 48**

Drzwi przed L - Wgniecenie/odkształcenie 1

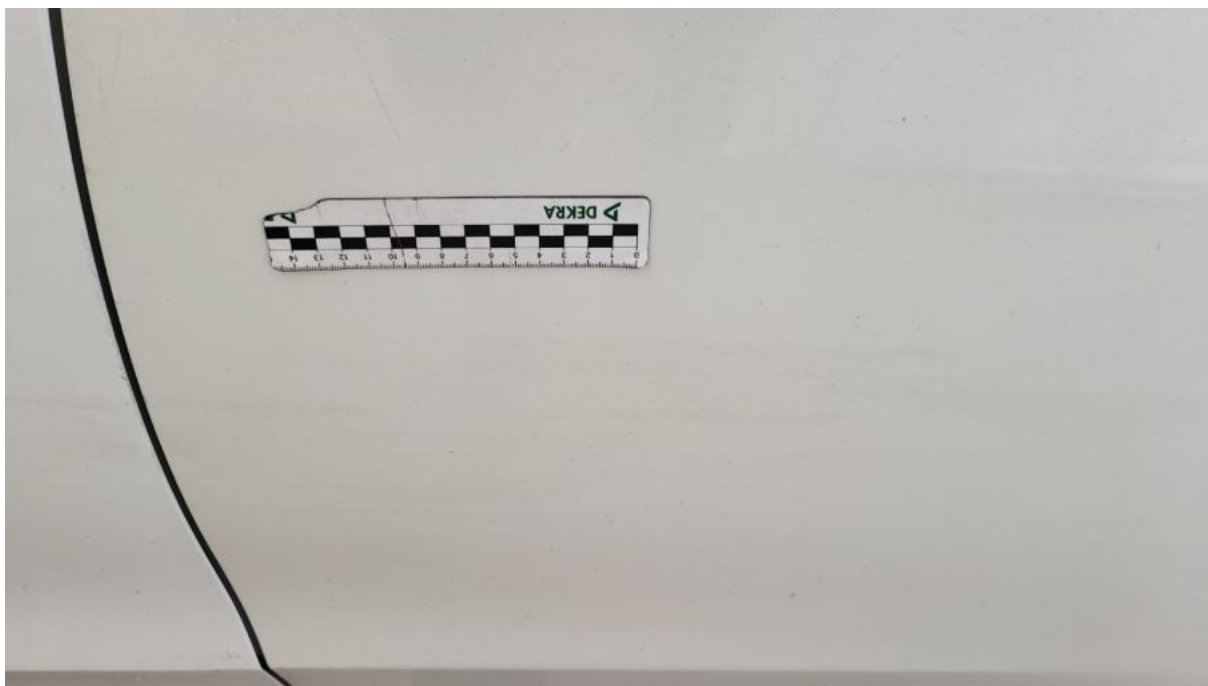
**Fot. 49**

| 10 | Poszycie drzwi tylnych L | rysa/odprysk | NA | 0.5 |

Drzwi tylne L - Rysa/odprysk 1

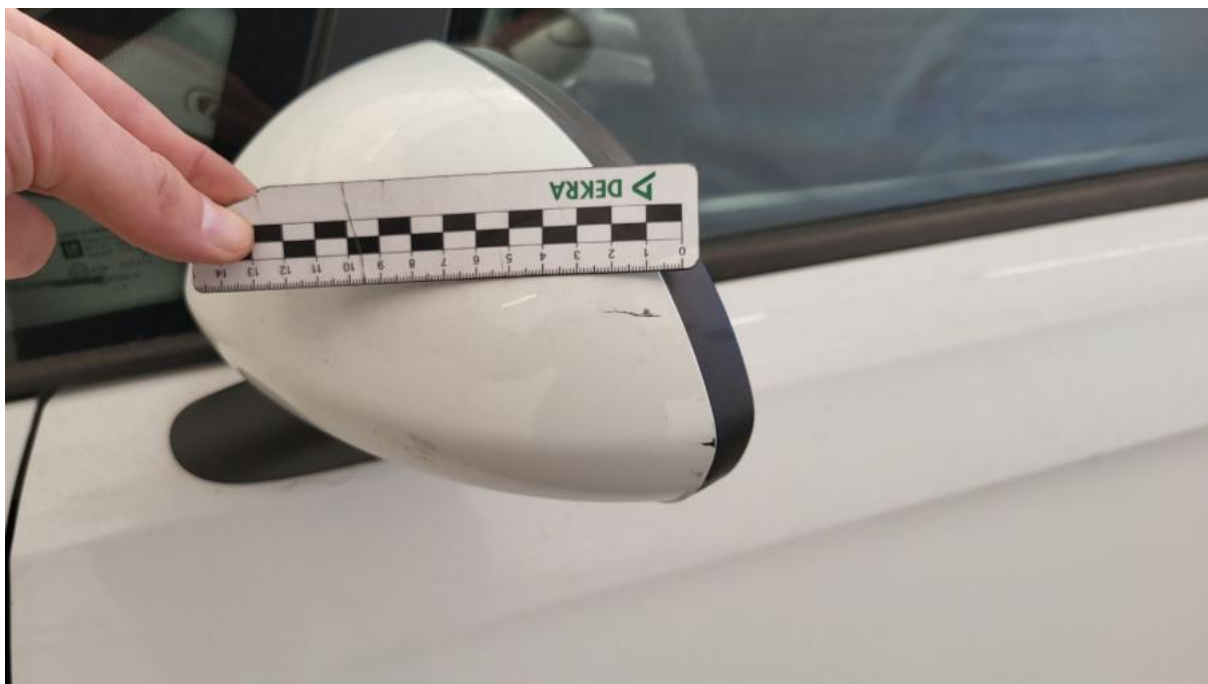
**Fot. 50**

| 17 | Ośłona lusterka zewnętrznego L | rysa/odprysk | | |

Lusterko zew L - Rysa/odprysk 1

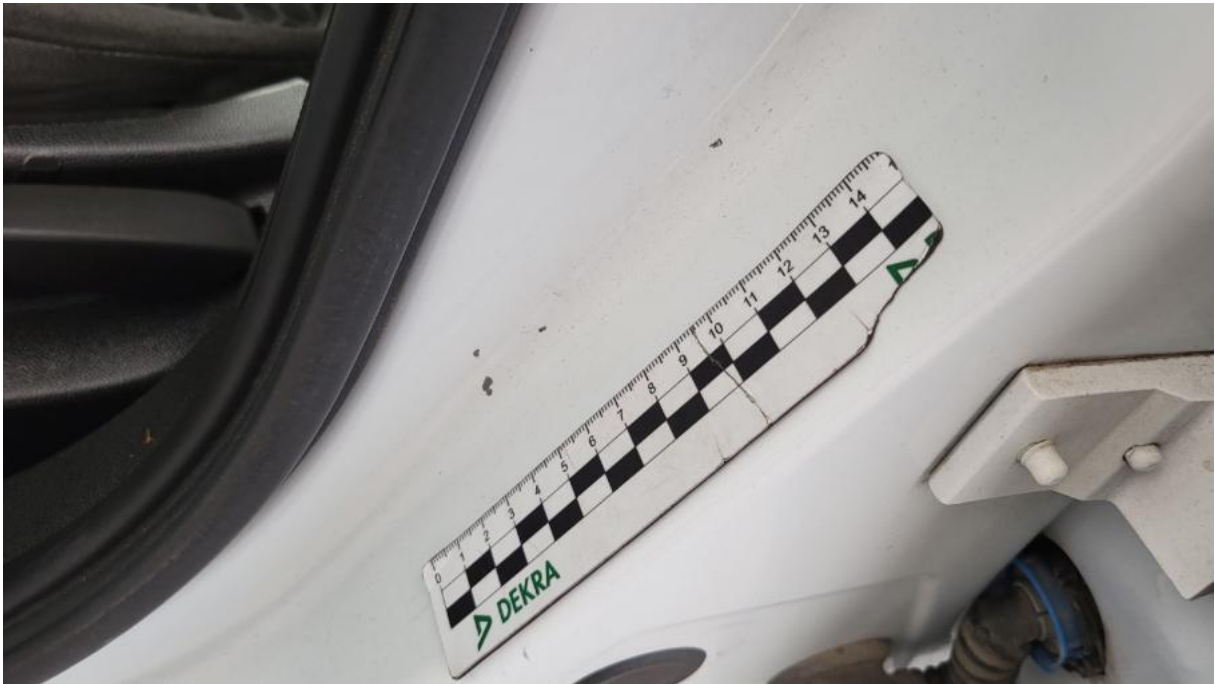
**Fot. 51**

| 19 | Poszycie słupka środkowego L | rysa/odprysk | | |

Słupek środkowy L - Rysa/odprysk 1

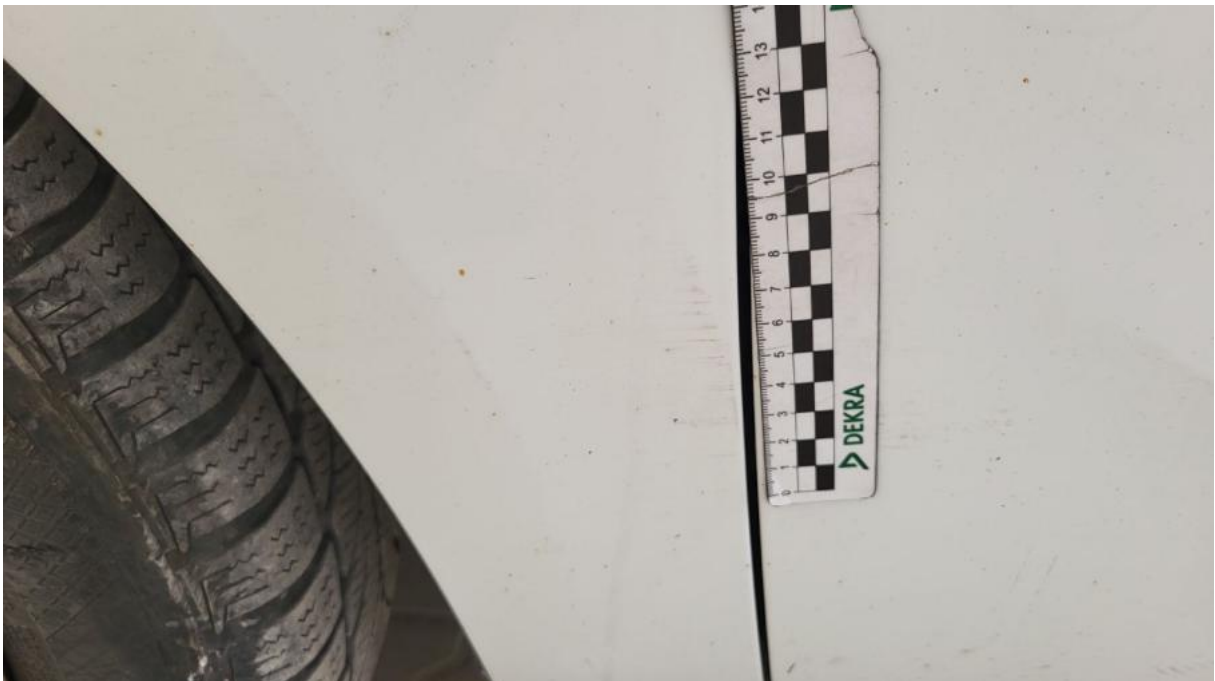
**Fot. 52**

| 16 | Łotnik przedni L | rysa/odprysk | | |

Światnik przedni L - Rysa/odprysk 1

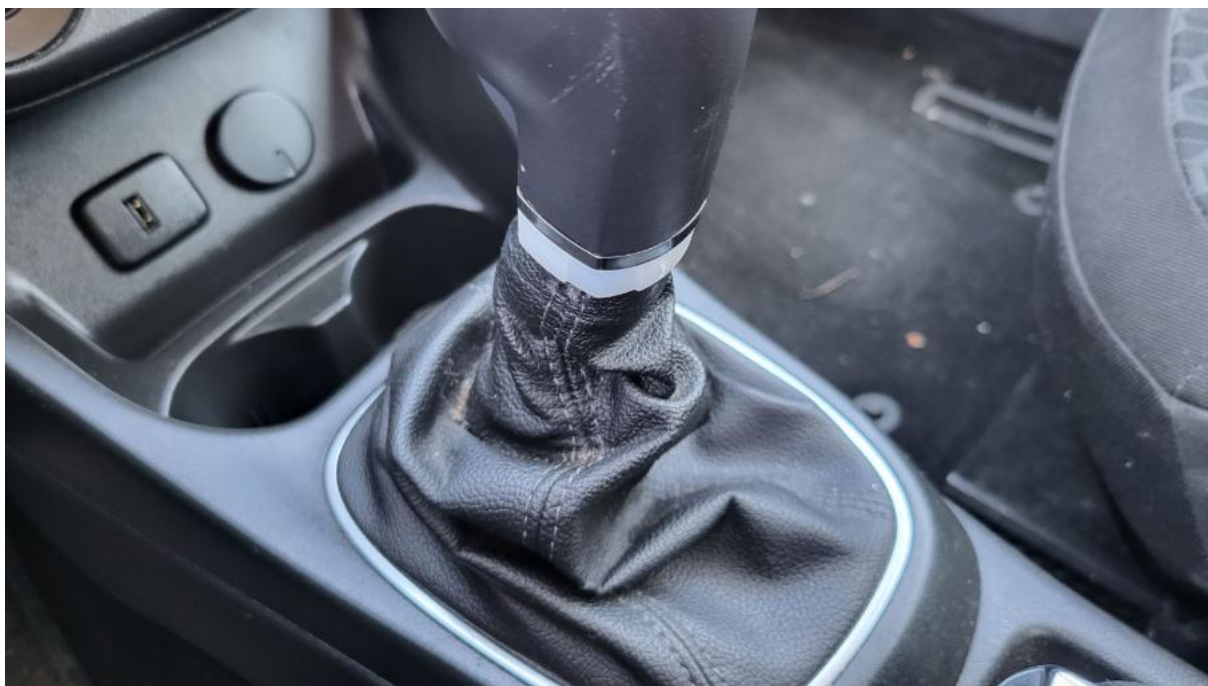
**Fot. 53**

| 7 | Gałka | pęknięcie/rozerwanie | WY | 0.2 |

Gałka dźwigni zmiany biegów - Inne 1

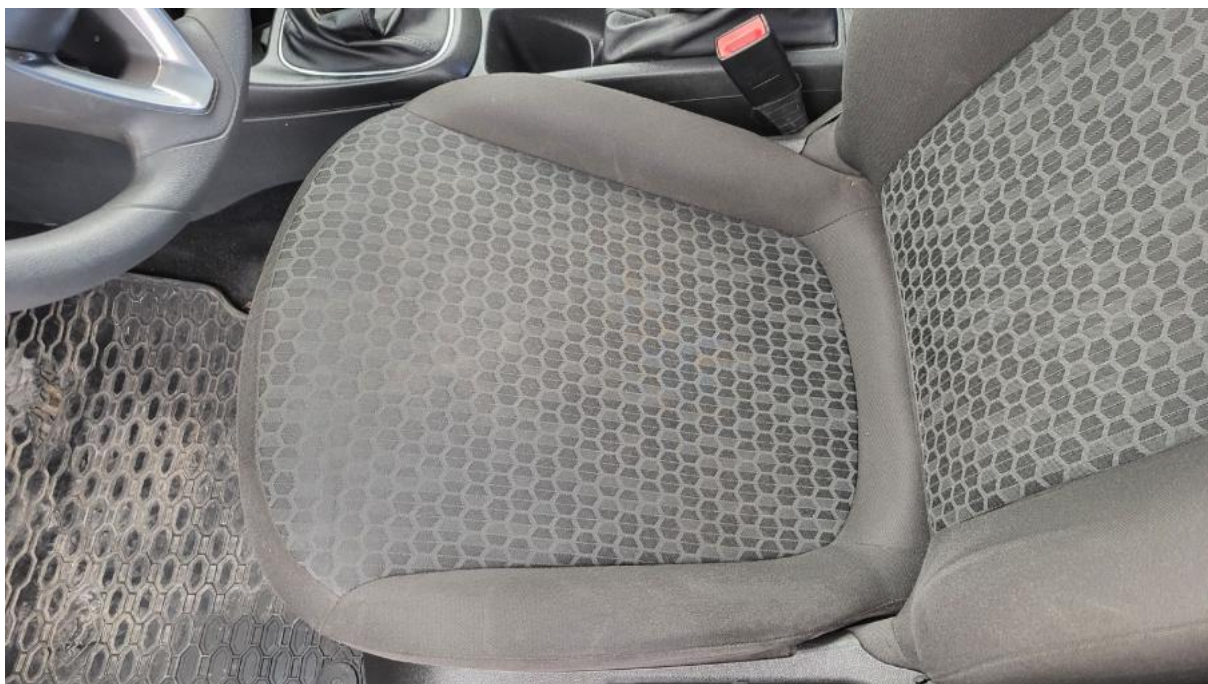
**Fot. 54**

| 20 | Tapicerka siedziska 1.rząd L | zabrudzenie | | |

Fotel prz. lew. - Inne 1

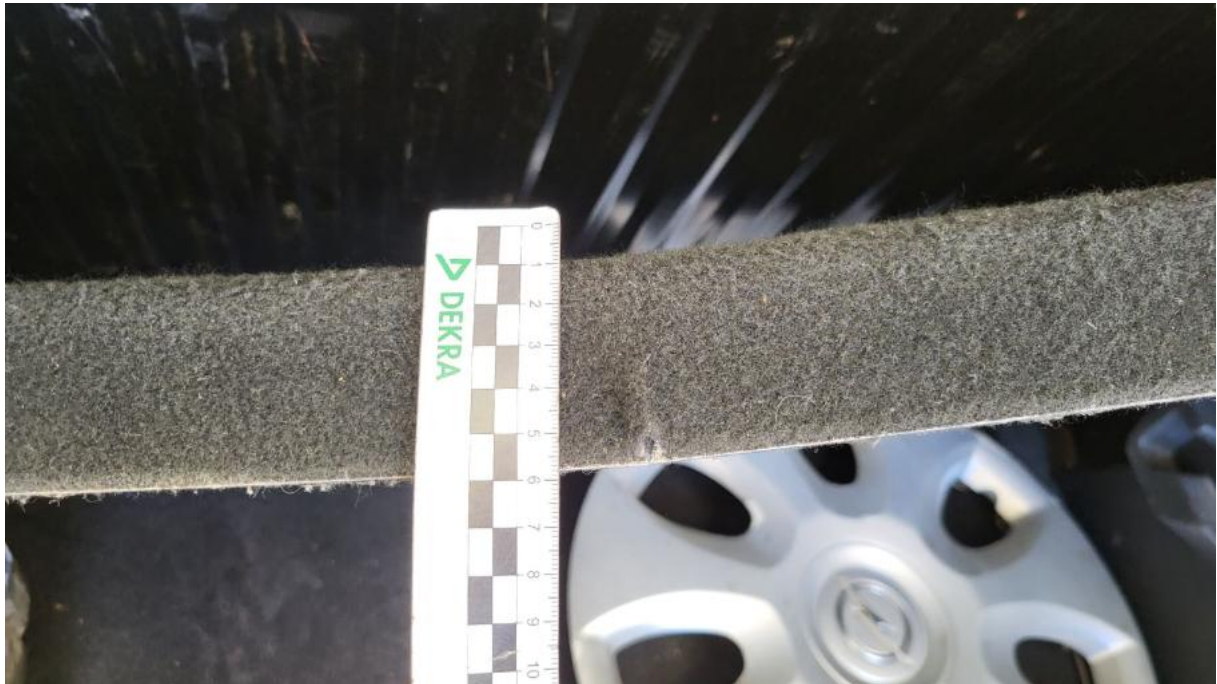
**Fot. 55**

| 8 | Obicie półki tylnej | pęknięcie/rozerwanie | WY | 0.1 |

Półka/roleta tylna - Pęknięcie/rozerwanie 1

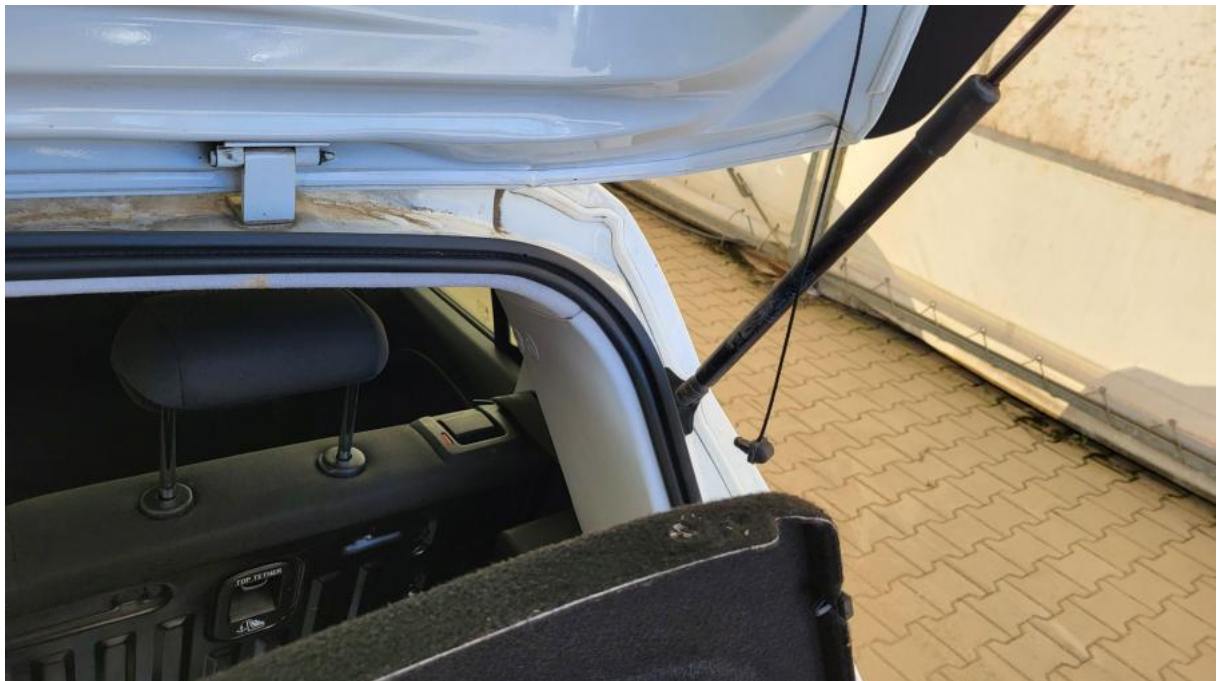
**Fot. 56**

Półka/roleta tylna - Pęknięcie/rozerwanie 2
