## Raport z oględzin pojazdu

| Numer raportu | 212826/10/24-11401 | Data raportu | 30-10-2024 |

| Marka, model | OPEL Astra V Sports Tourer 1... |
| Numer rejestracyjny | GD073WL |

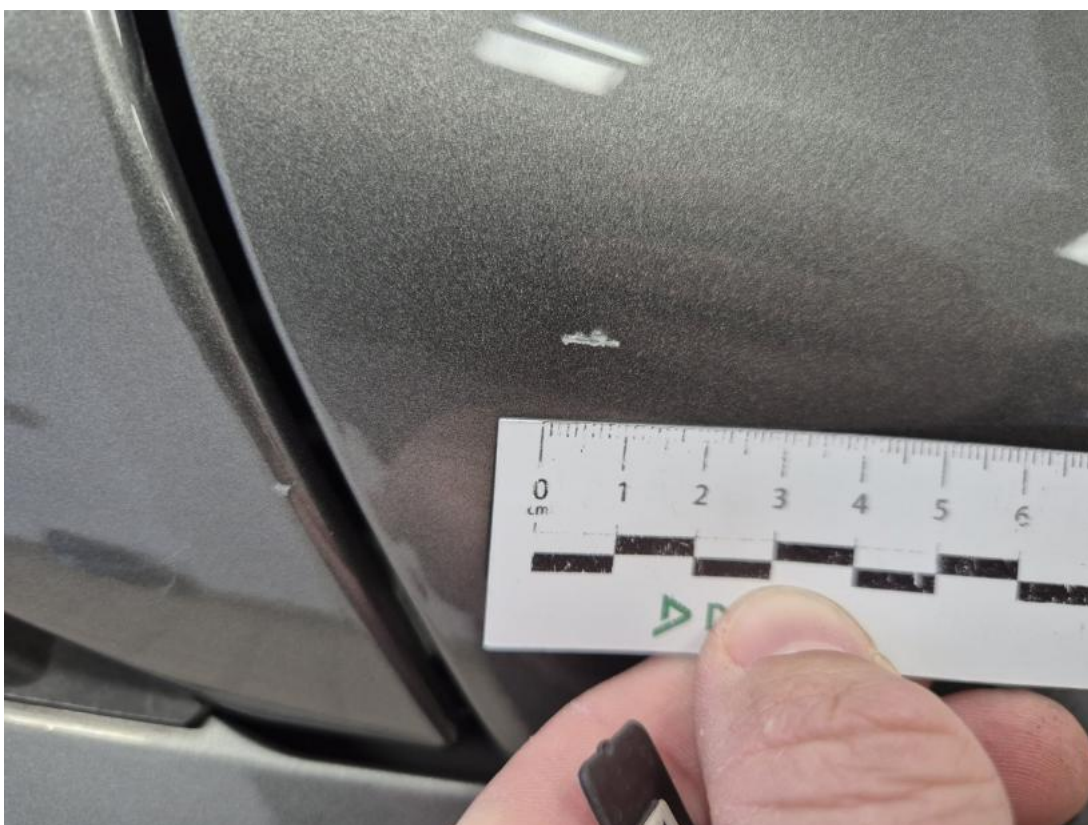
**Fot. 34**

| 11 | Pokrywa przednia | rysa/odprysk | | |

Pokrywa komory silnika - Rysa/odprysk 1

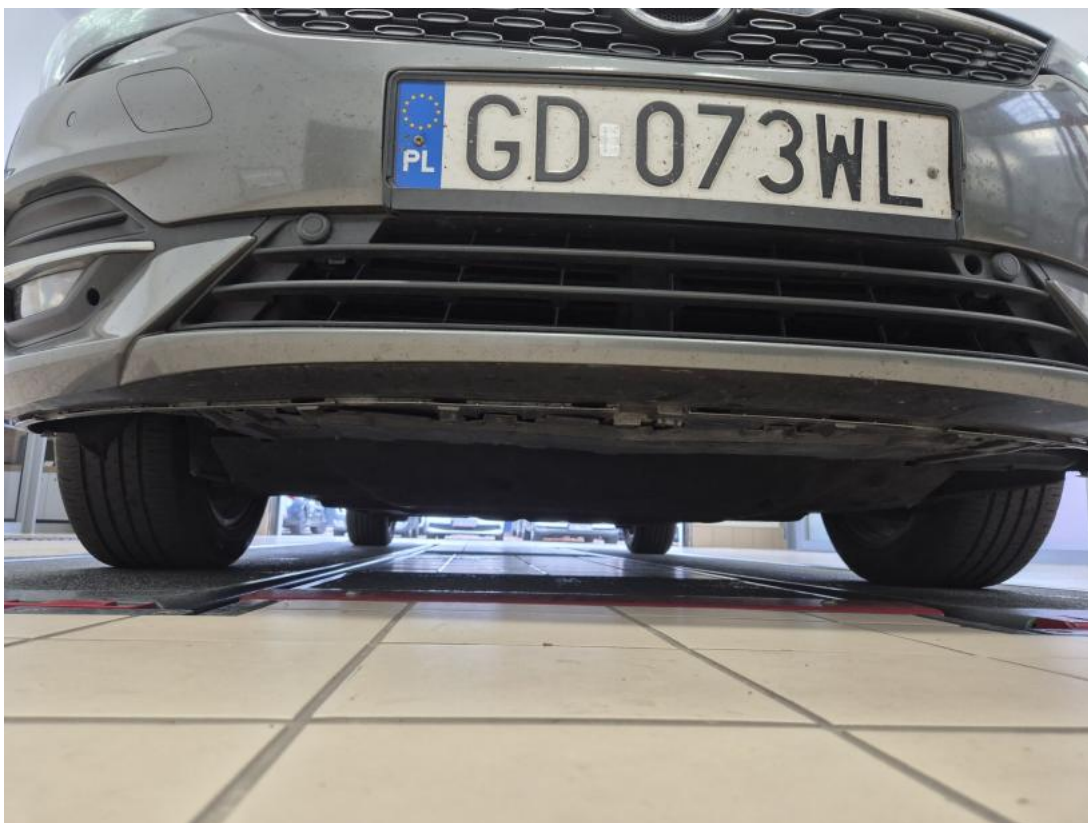
**Fot. 35**

Spoiler zderzaka przedniego - Inne 1

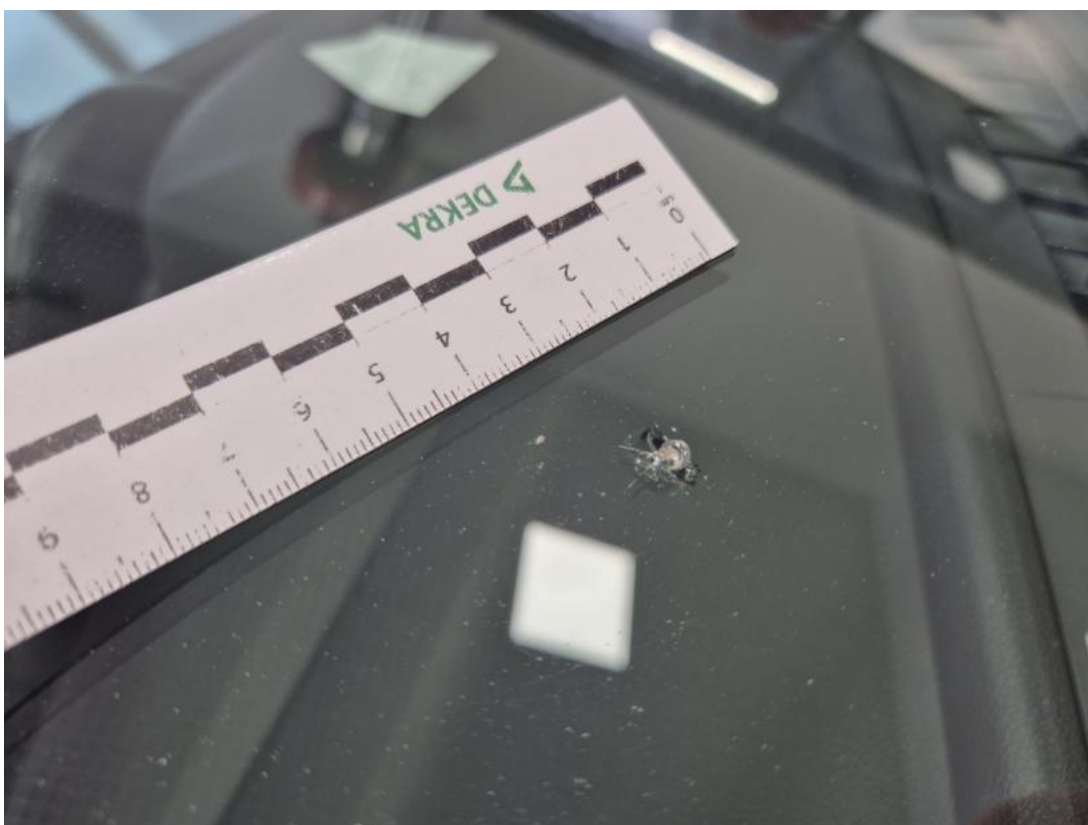
**Fot. 36**

| 3 | Szyba przednia barwiona | pęknięcie | WY | 1.5 |

Szyba czołowa - Pęknięcie/rozerwanie 1

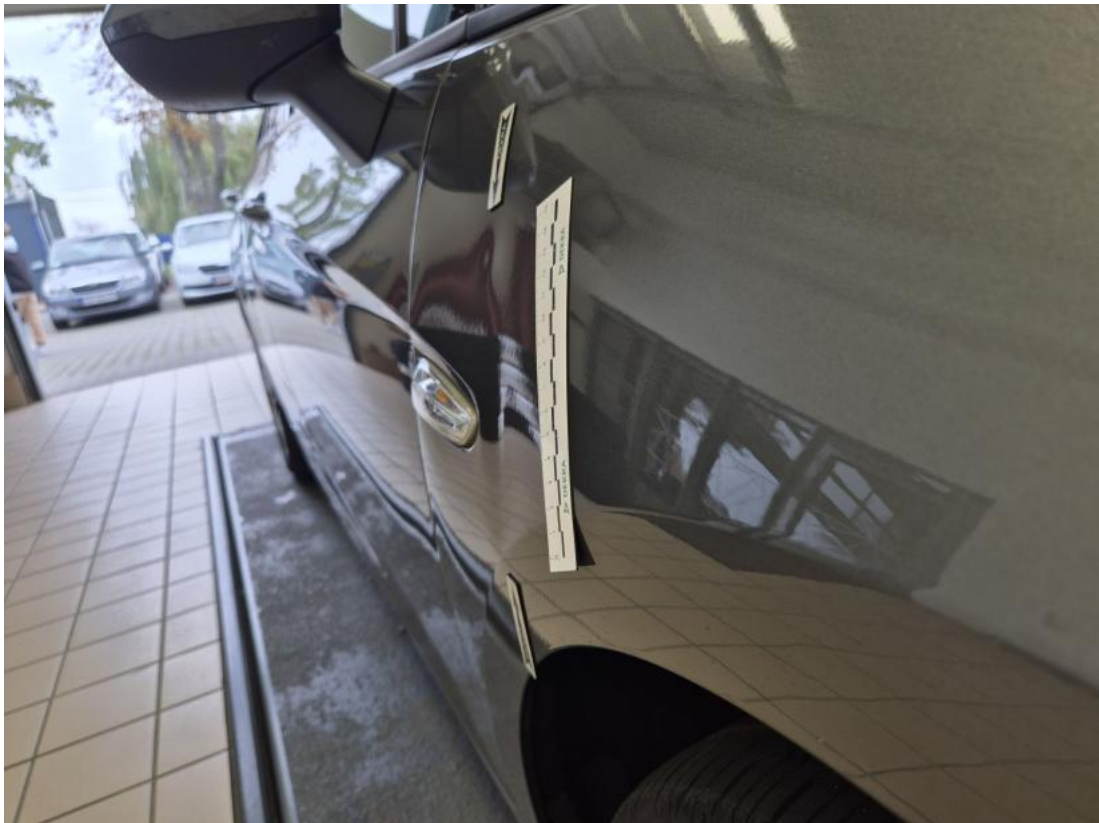
**Fot. 37**

| 6 | Błotnik przedni R | wgniecenie/odkształcenie | NA | 1.2 |

Błotnik przedni P - Wgniecenie/odkształcenie 1

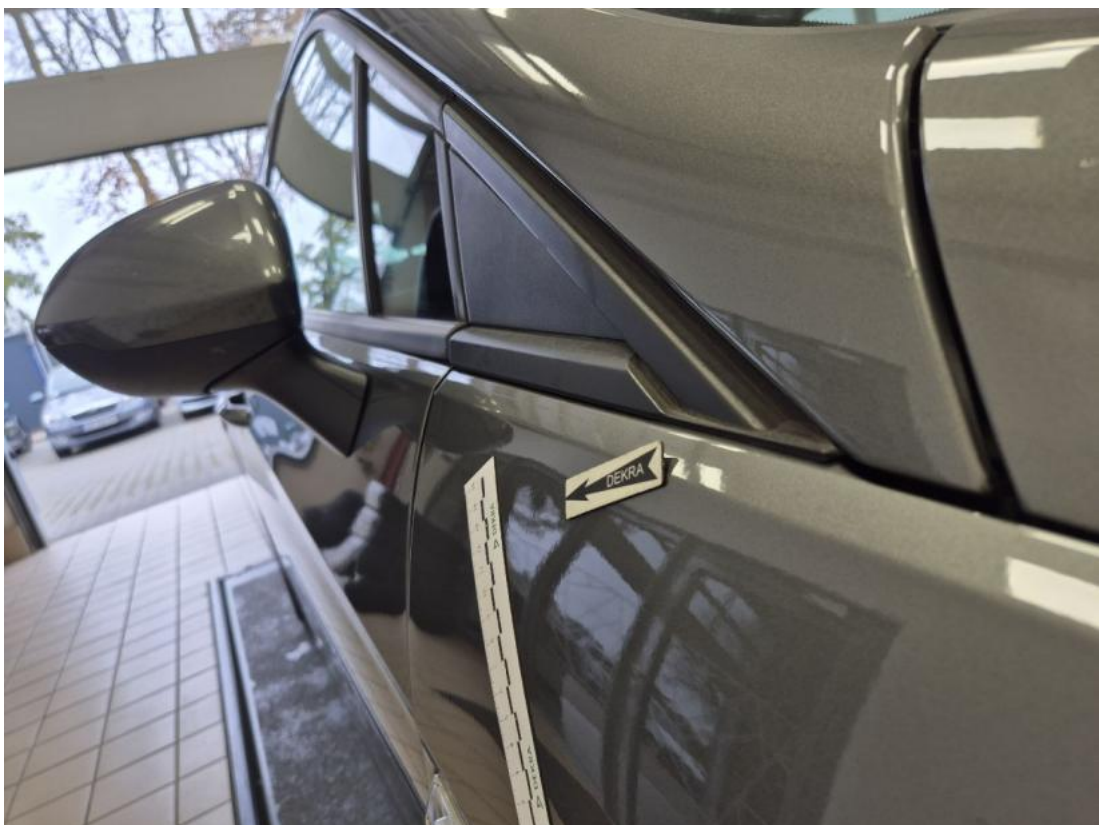
**Fot. 38**

Błotnik przedni P - Wgniecenie/odkształcenie 2

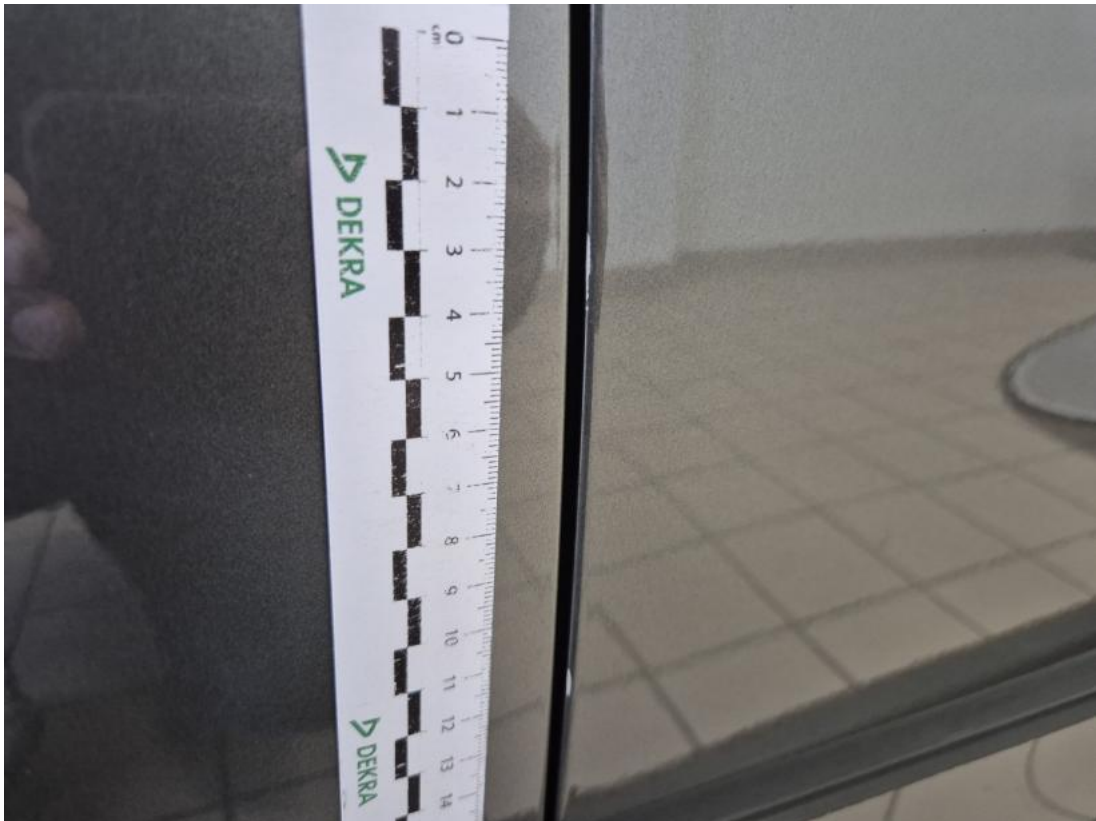
**Fot. 39**

| 12 | Drzwi przednie (nieuzbrojone) R | rysa/odprysk, wgniecenie/odkształcenie | | |

Drzwi przednie P - Rysa/odprysk 1

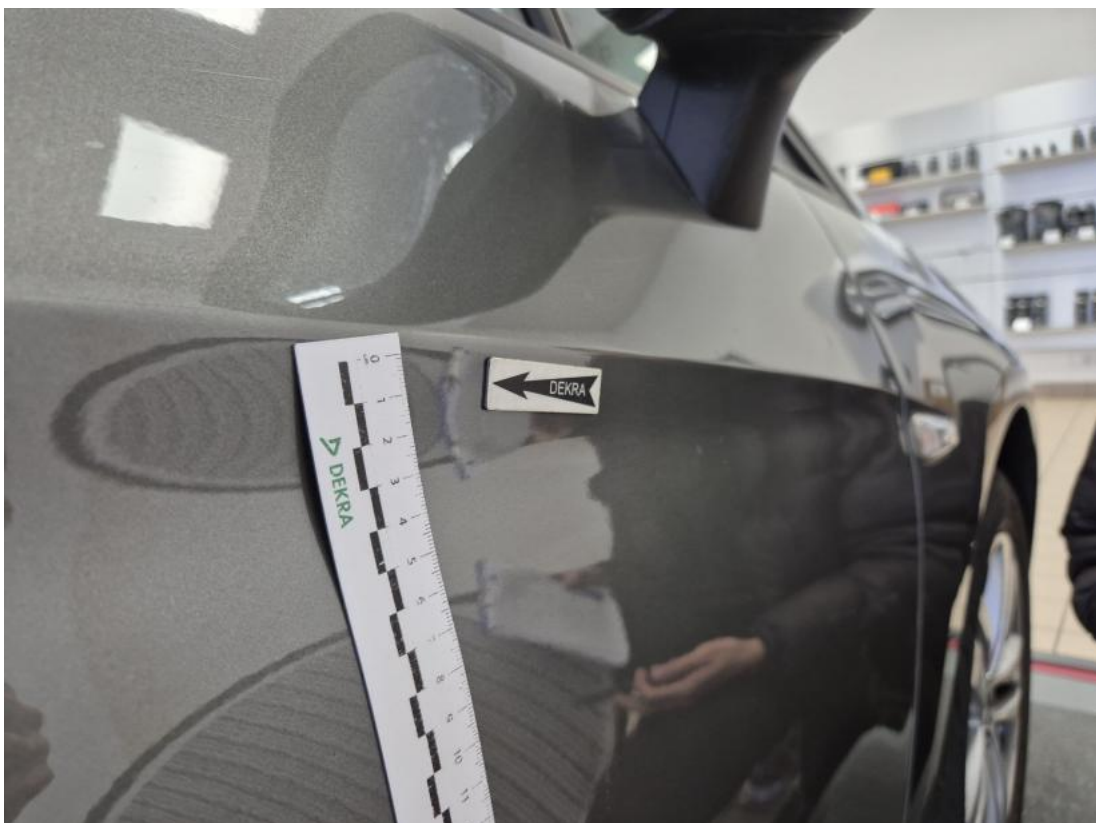
**Fot. 40**

Drzwi przednie P - Wgniecenie/odkształcenie 1

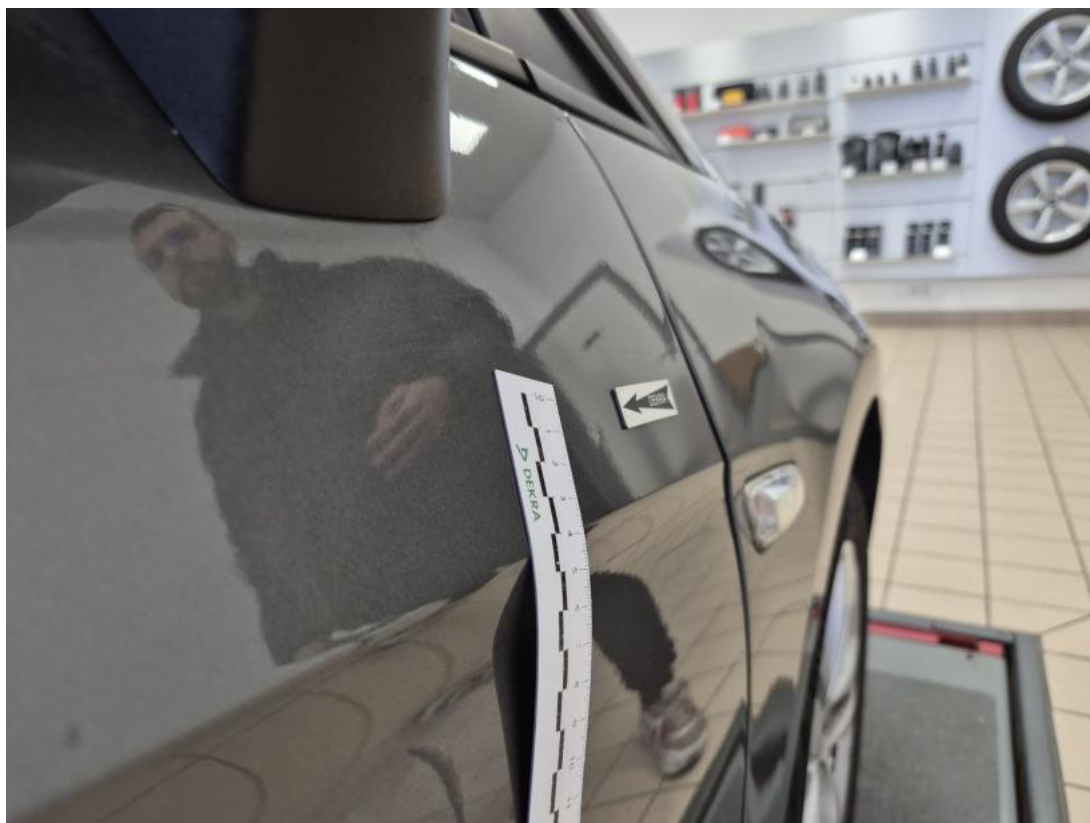
**Fot. 41**

Drzwi przednie P - Wgniecenie/odkształcenie 2

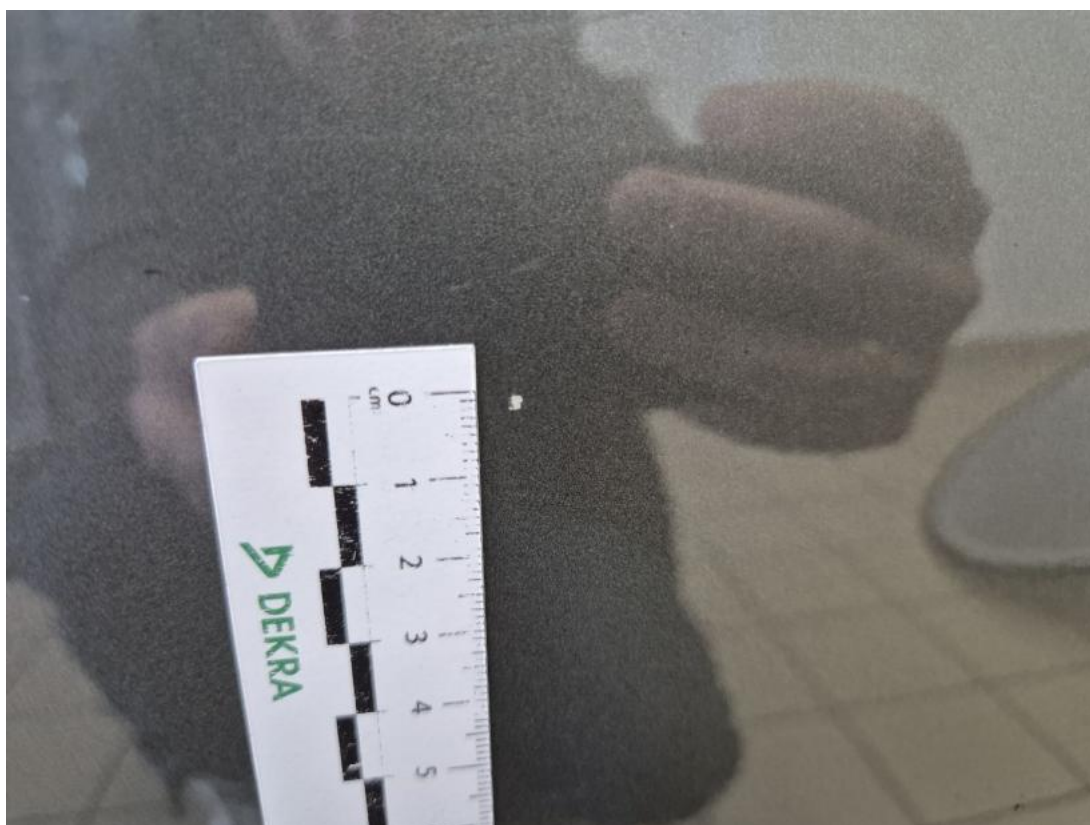
**Fot. 42**

| 14 | Drzwi tylne (nieuzbrojone) R | rysa/odprysk | | |

Drzwi tylne P - Rysa/odprysk 1

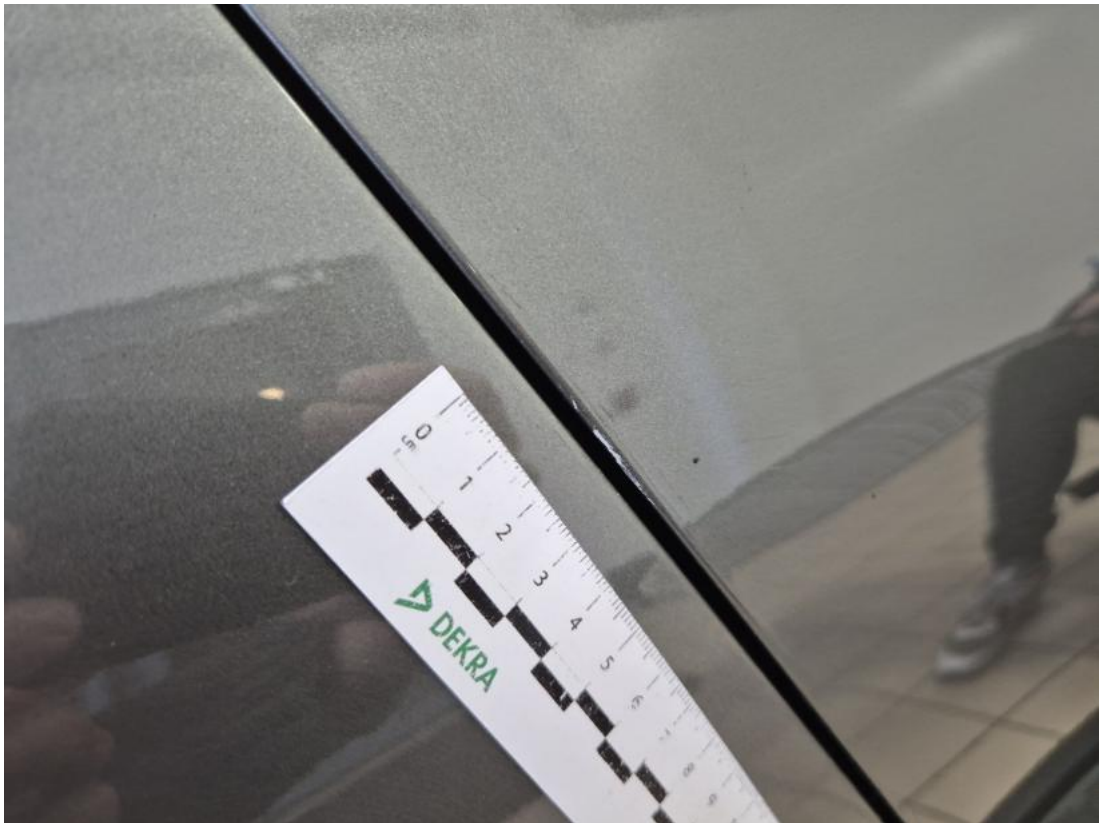
**Fot. 43**

Drzwi tylne P - Rysa/odprysk 2

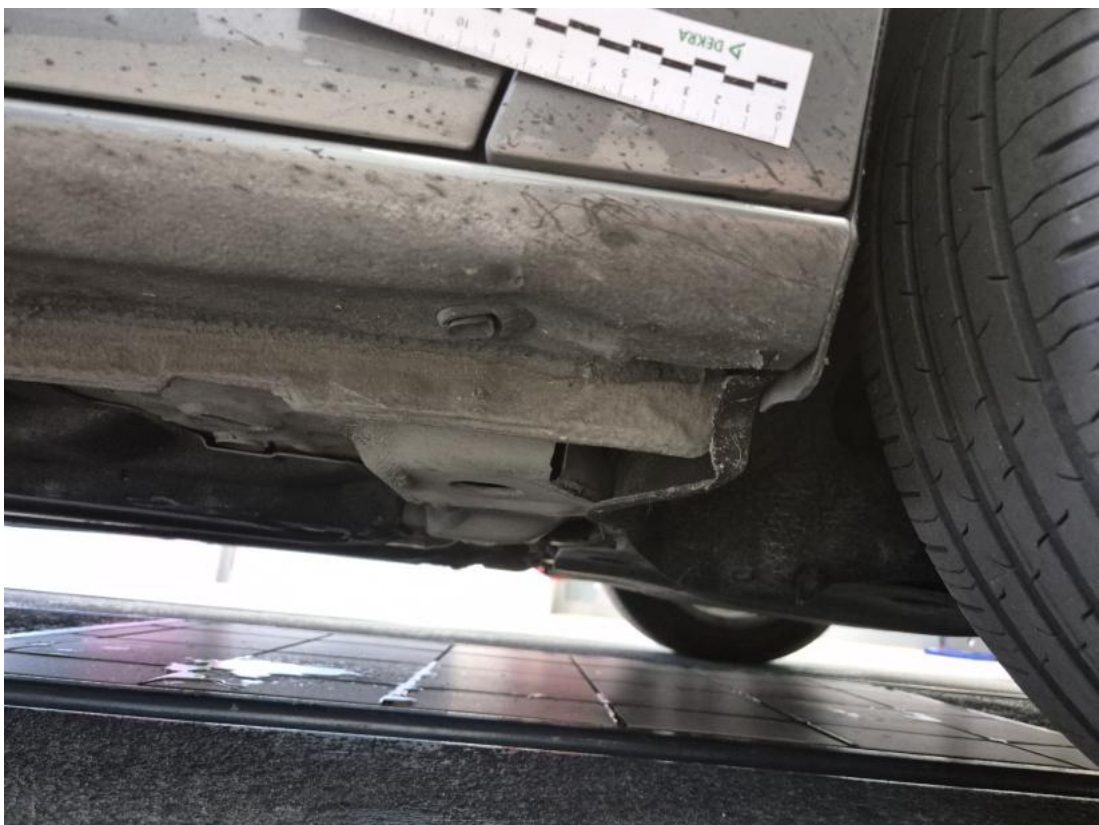
**Fot. 44**

| 8 | Próg R | wgniecenie/odkształcenie | NA | 1.2 |

Próg P - Wgniecenie/odkształcenie 1

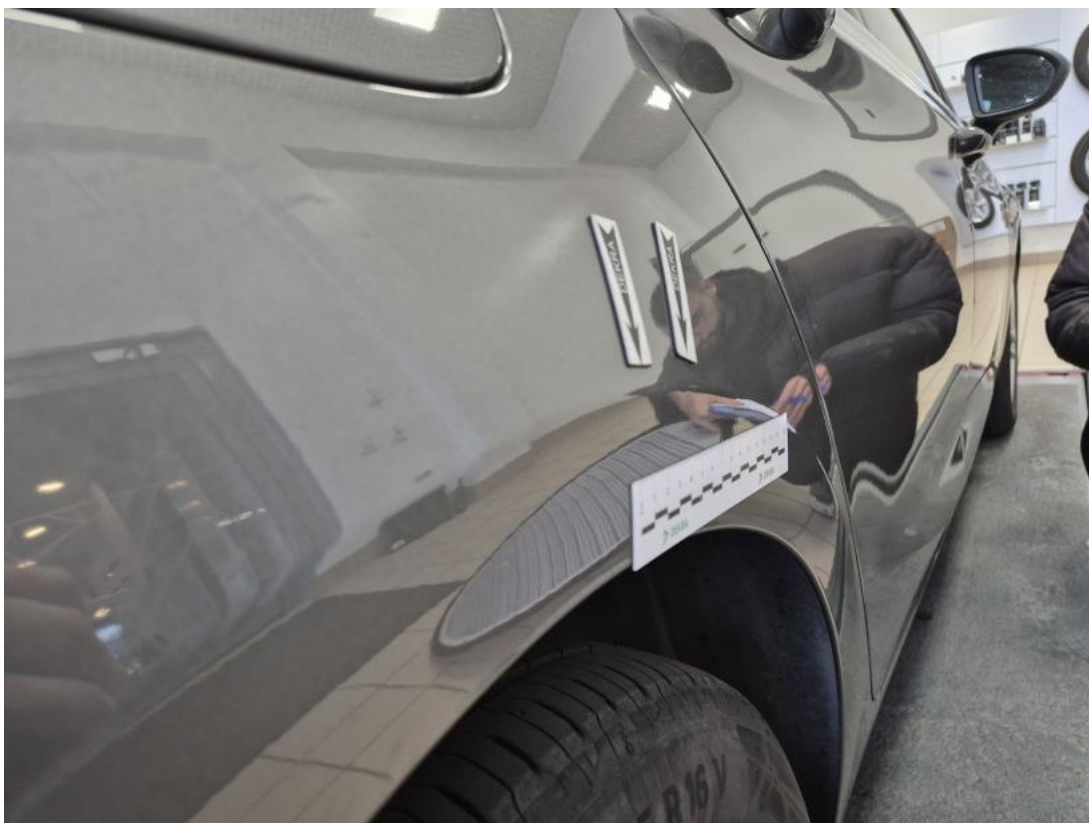
**Fot. 45**

| 10 | Błotnik tylny R | wgniecenie/odkształcenie | NA | 0.8 |

Błotnik tylny P / Ściana boczna P - Wgniecenie/odkształcenie 1

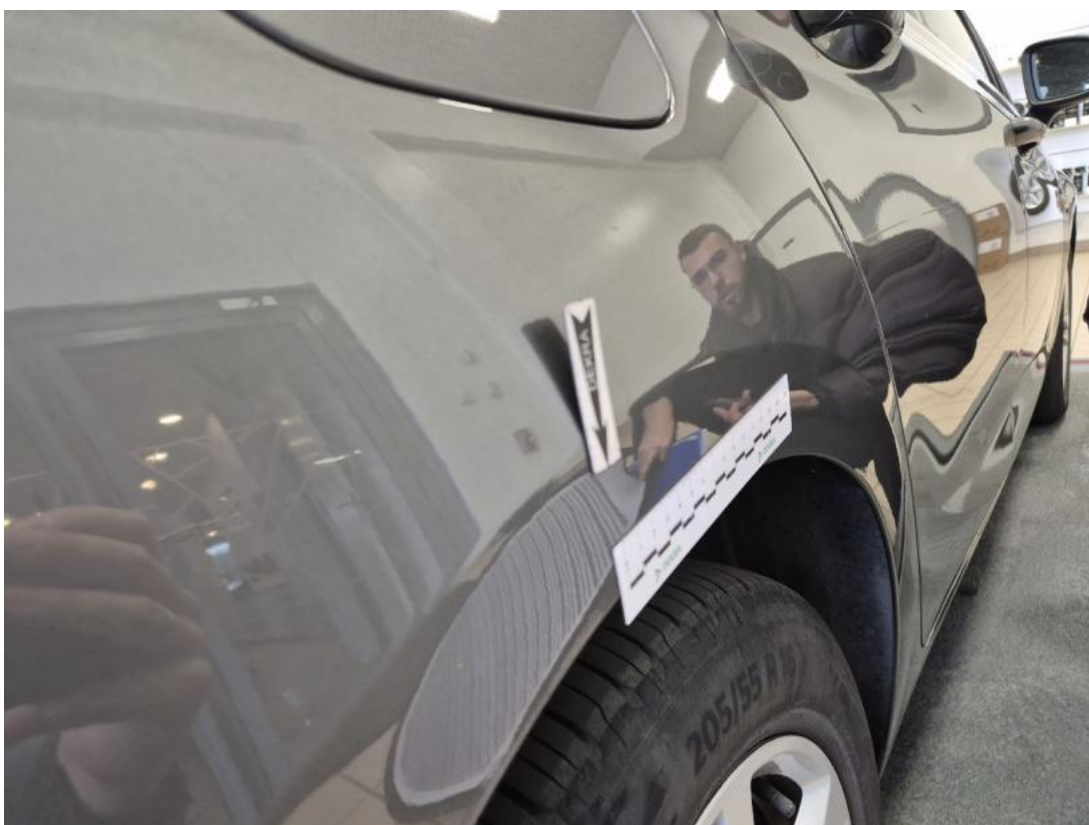
**Fot. 46**

Błotnik tylny P / Ściana boczna P - Wgniecenie/odkształcenie 2

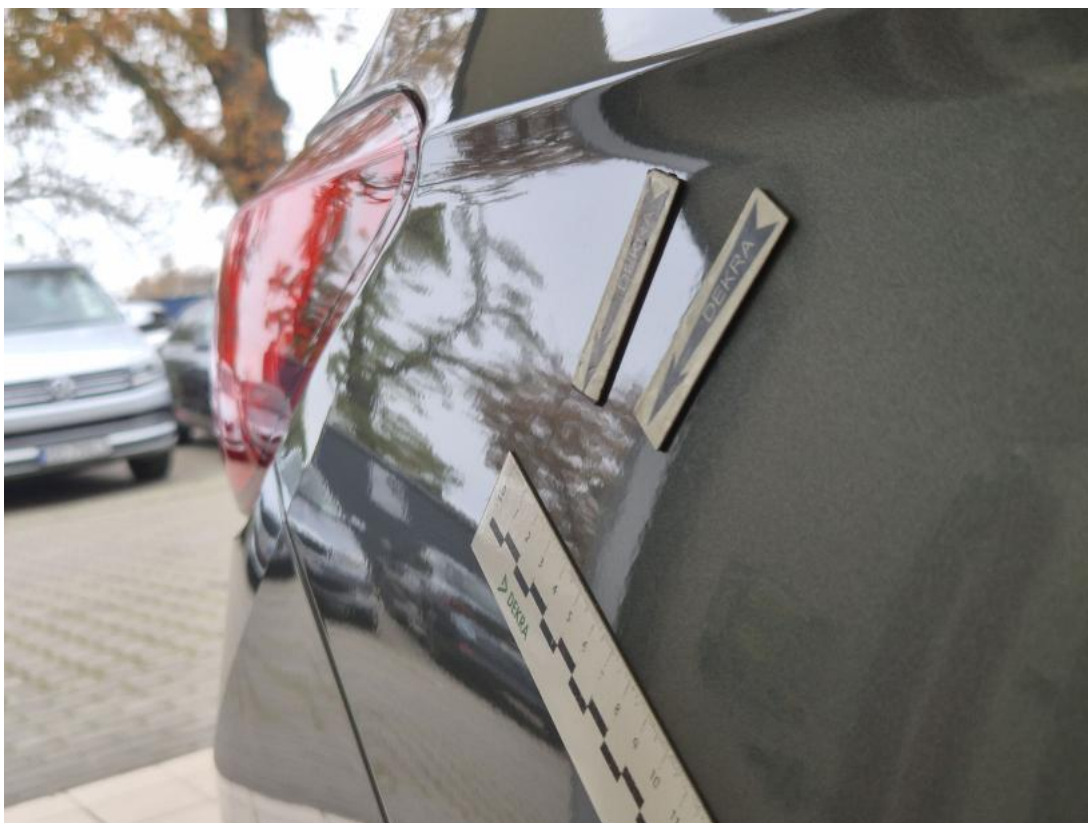
**Fot. 47**

Błotnik tylny P / Ściana boczna P() - Wgniecenie/odkształcenie 3

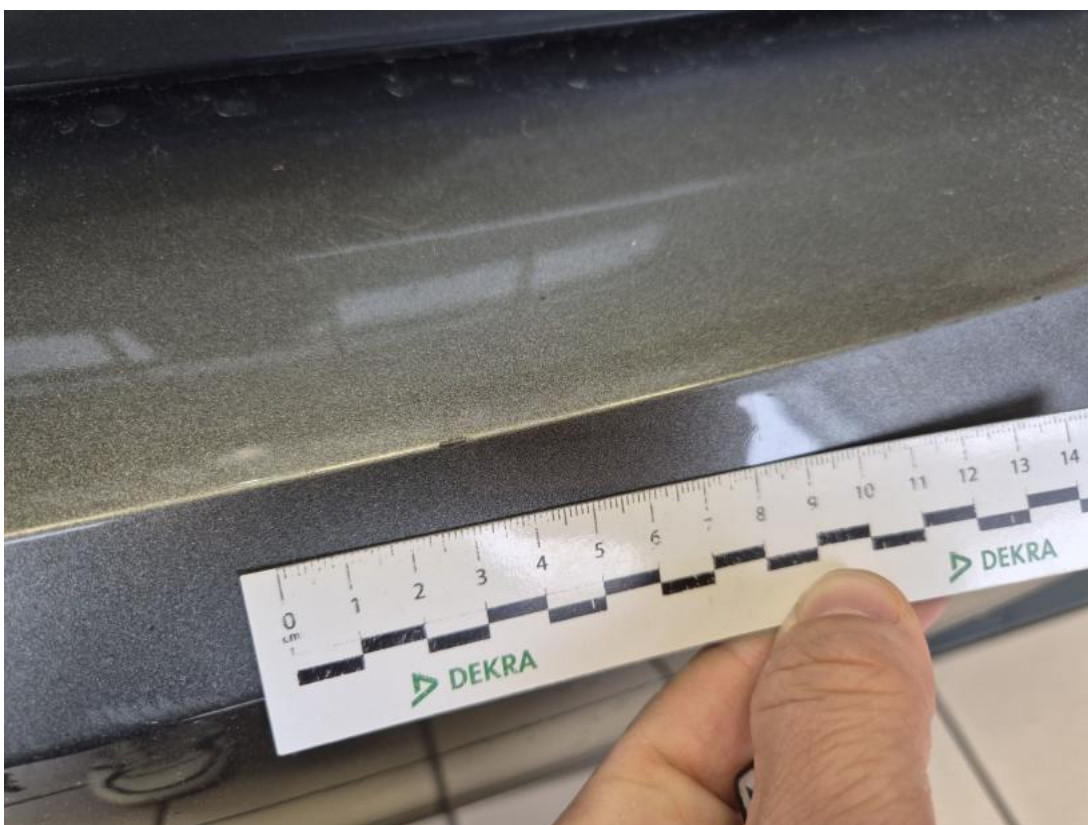
**Fot. 48**

| 16 | Okładzina zderzaka tylnego | rysa/odprysk | | |

Zderzak tylny - Rysa/odprysk 1

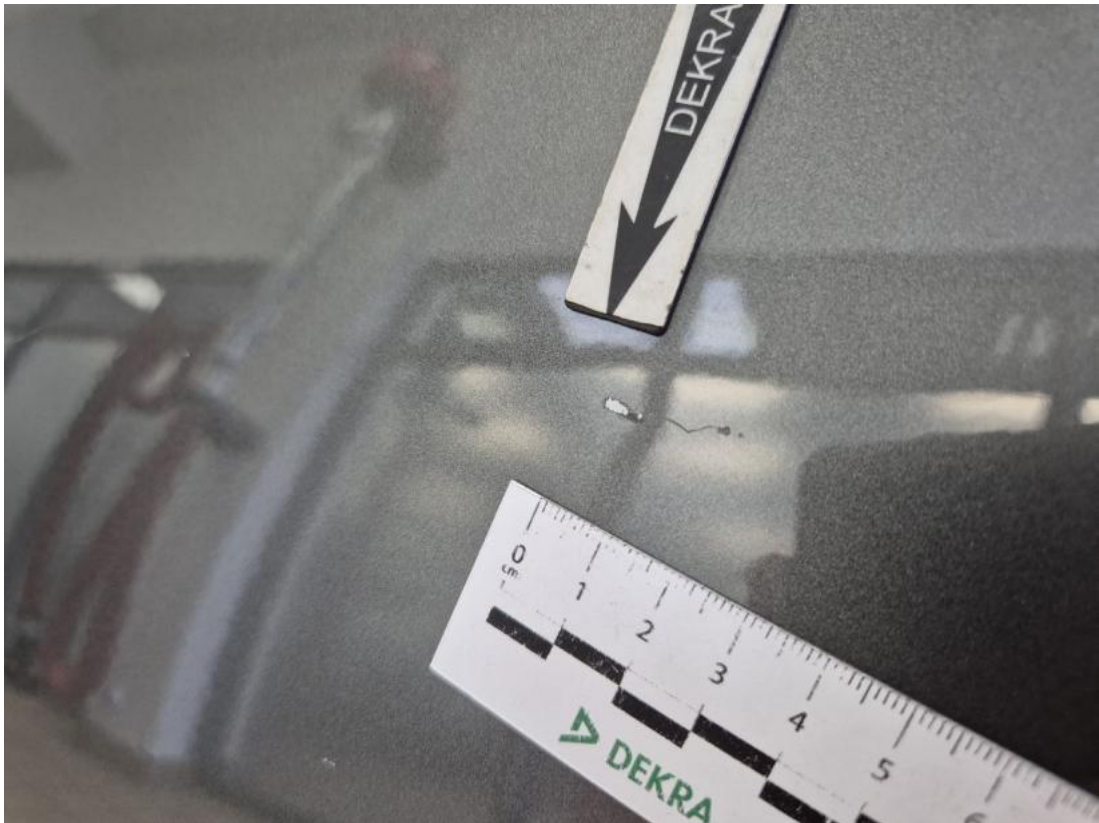
**Fot. 49**

| 9 | Błotnik tylny L | rysa/odprysk, wgniecenie/odkształcenie | NA | 1 |

Błotnik tylny L / Ściana boczna L - Rysa/odprysk 1

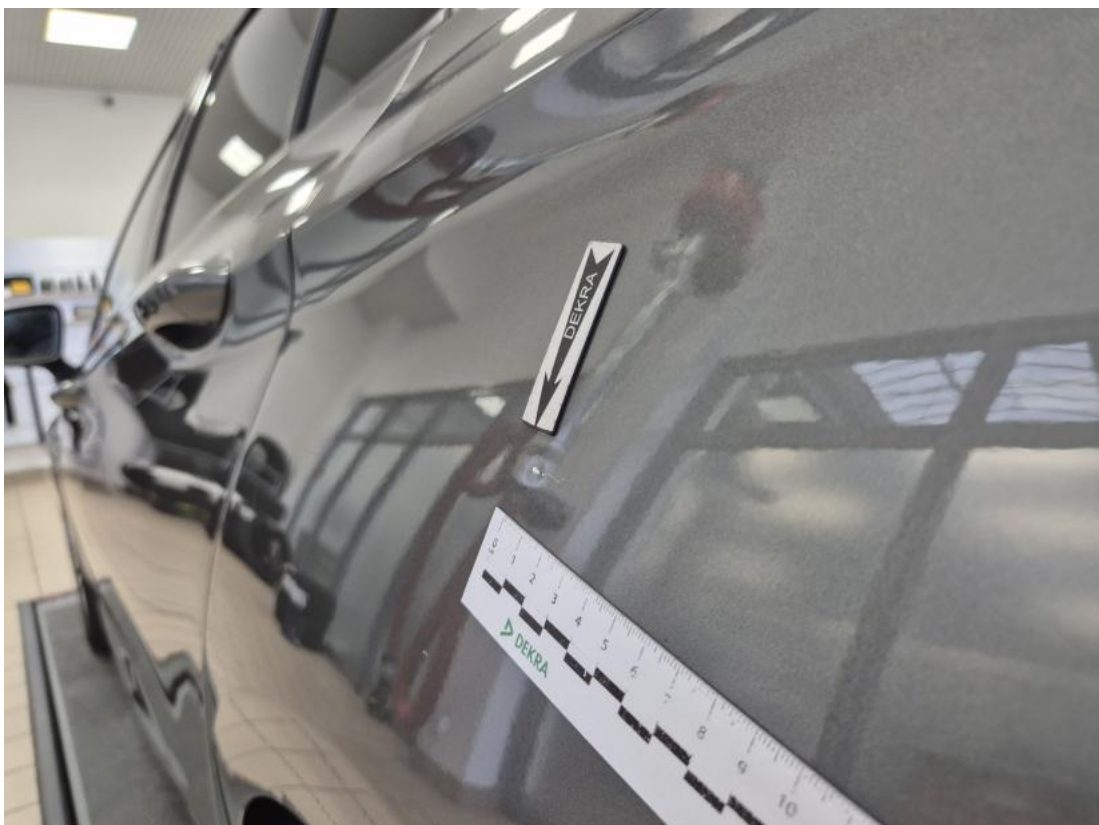
**Fot. 50**

Błotnik tylny L / Ściana boczna L - Wgniecenie/odkształcenie 1

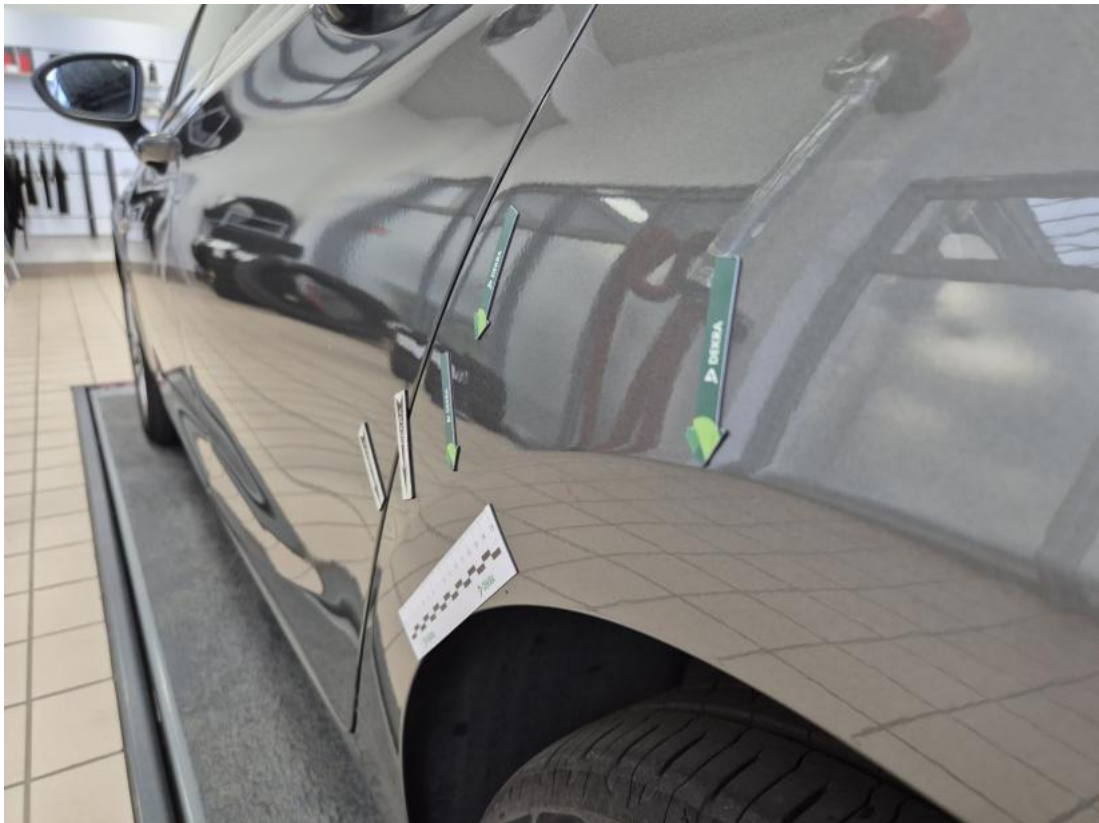
**Fot. 51**

Błotnik tylny L / Ściana boczna L - Wgniecenie/odkształcenie 2

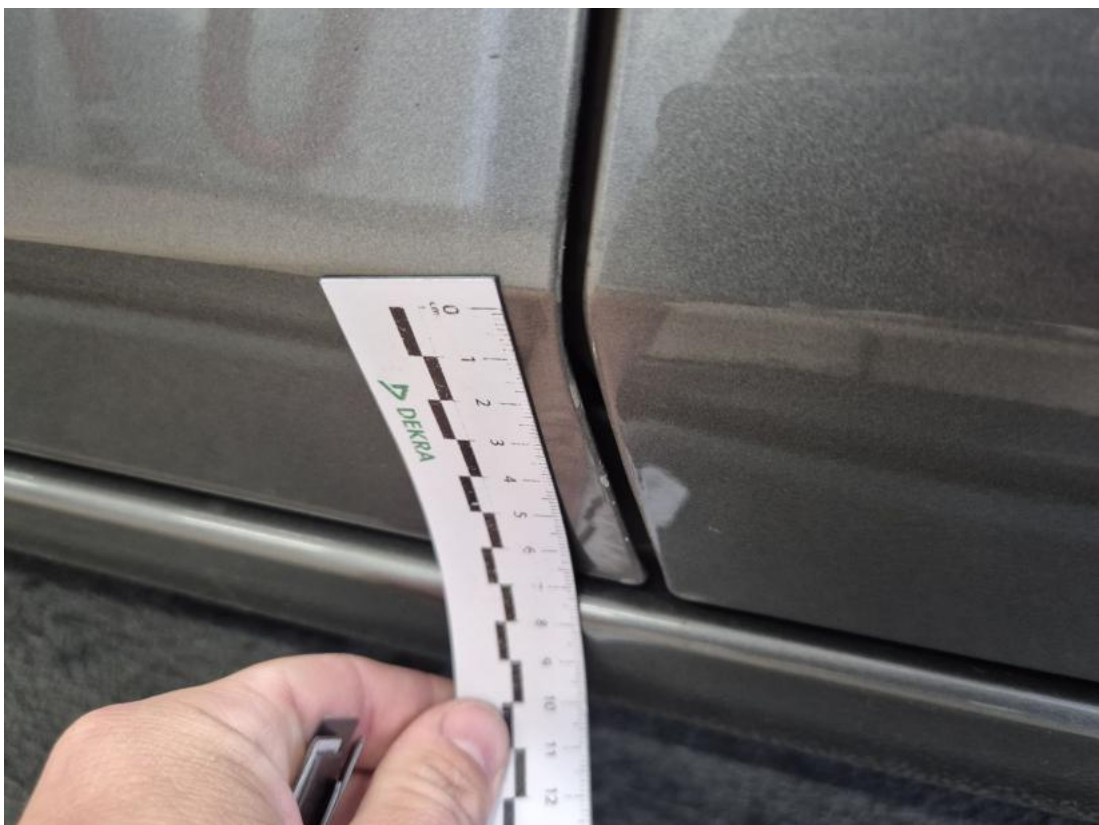
**Fot. 52**

| 7 | Drzwi przednie (nieuzbrojone) L | rysa/odprysk, wgniecenie/odkształcenie | NA | 1.5 |

Drzwi przed L - Rysa/odprysk 1

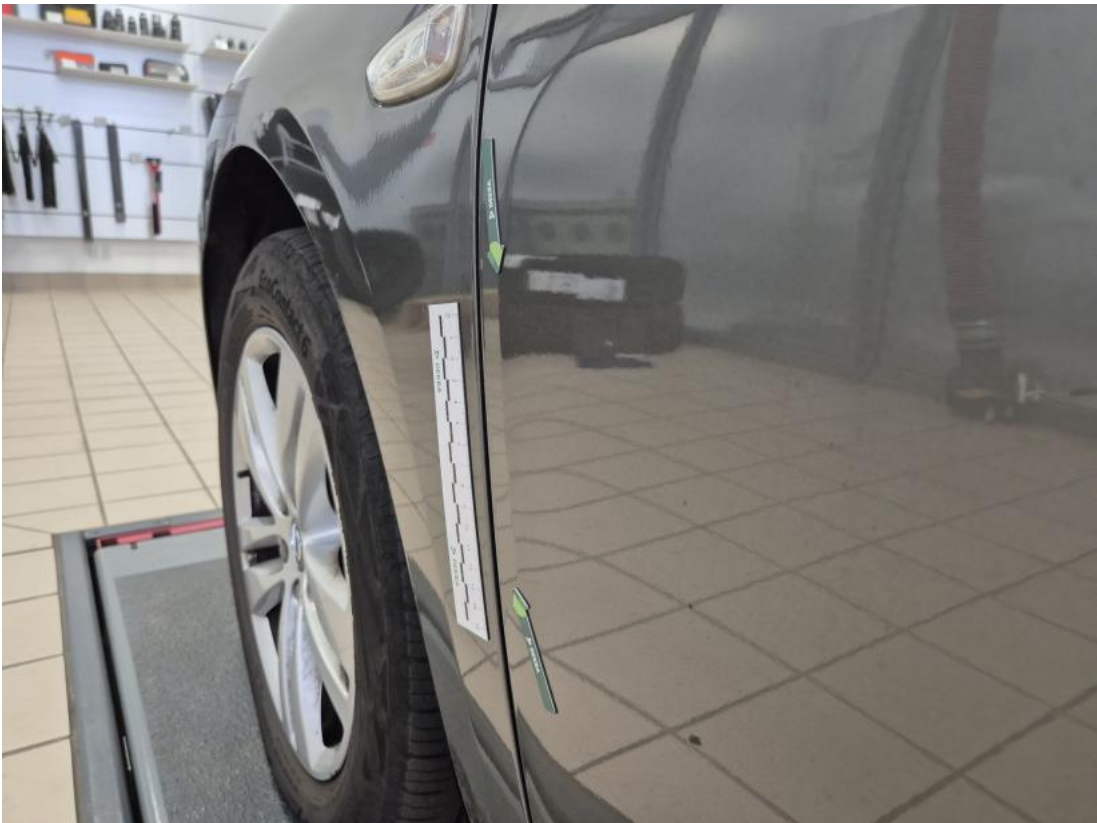
**Fot. 53**

Drzwi przed L - Wgniecenie/odkształcenie 1

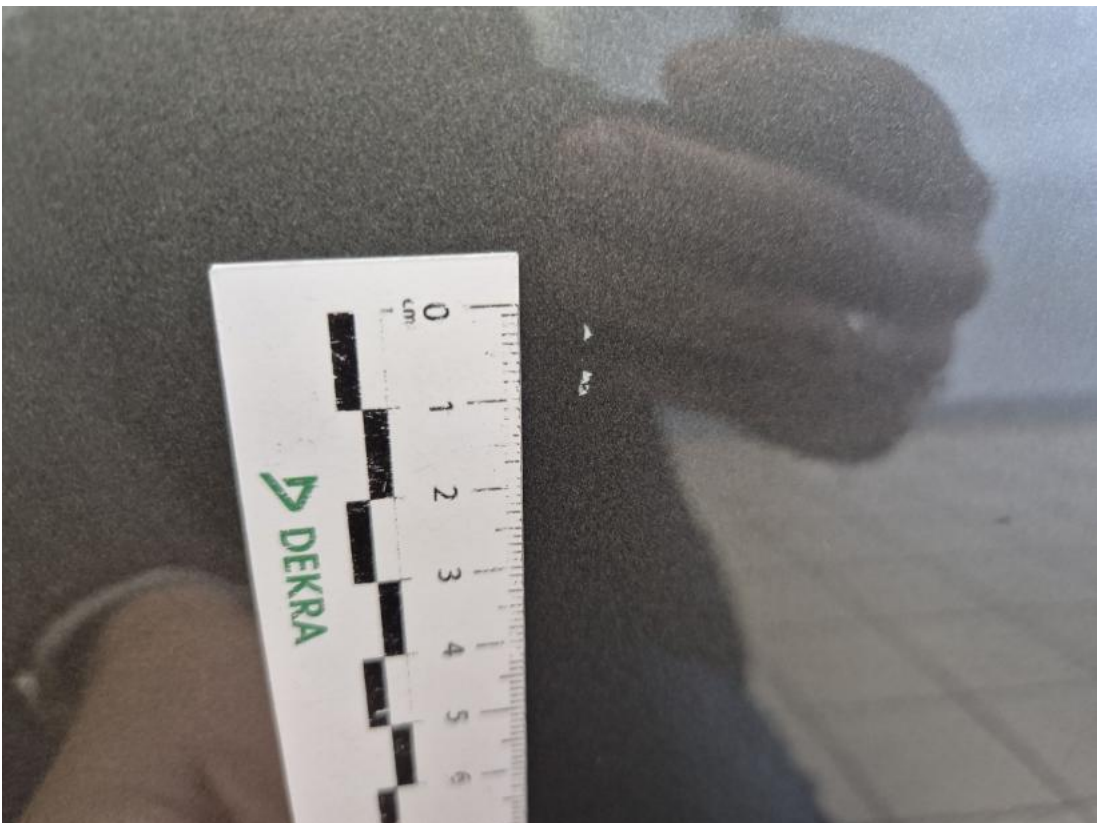
**Fot. 54**

| 13 | Drzwi tylne (nieuzbrojone) L | rysa/odprysk, wgniecenie/odkształcenie | | |

Drzwi tylne L - Rysa/odprysk 1

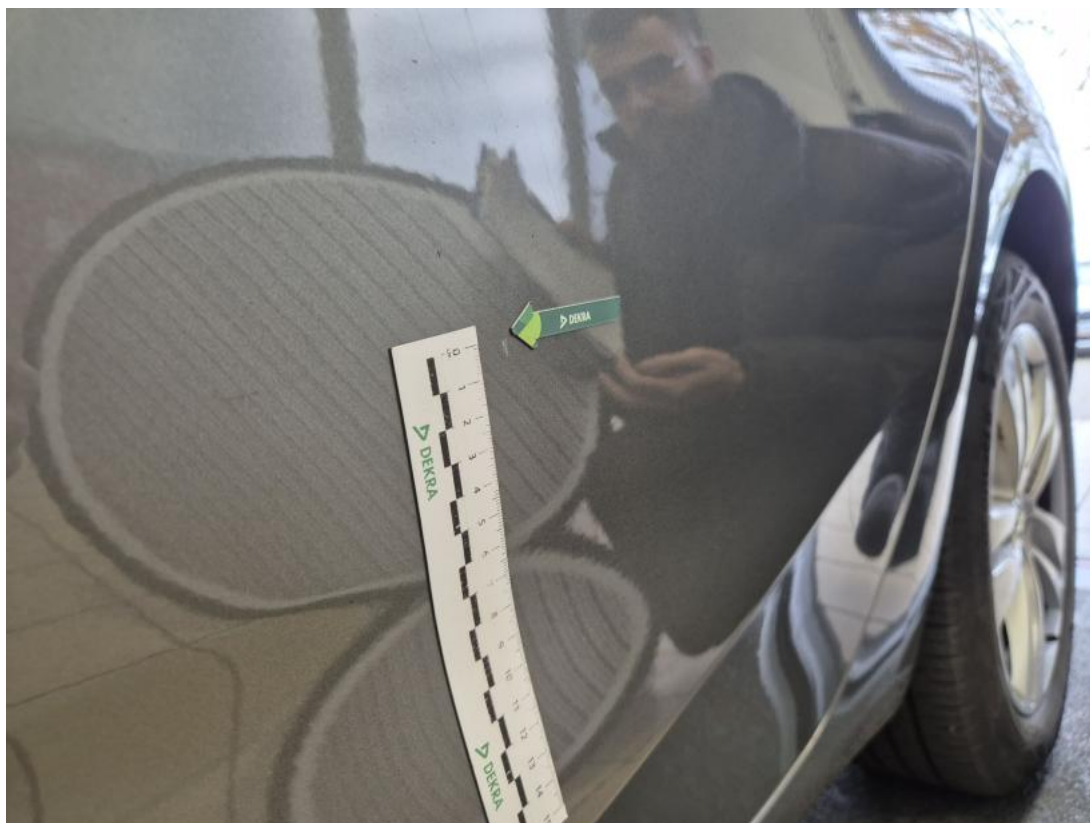
**Fot. 55**

Drzwi tylne L - Wgniecenie/odkształcenie 1

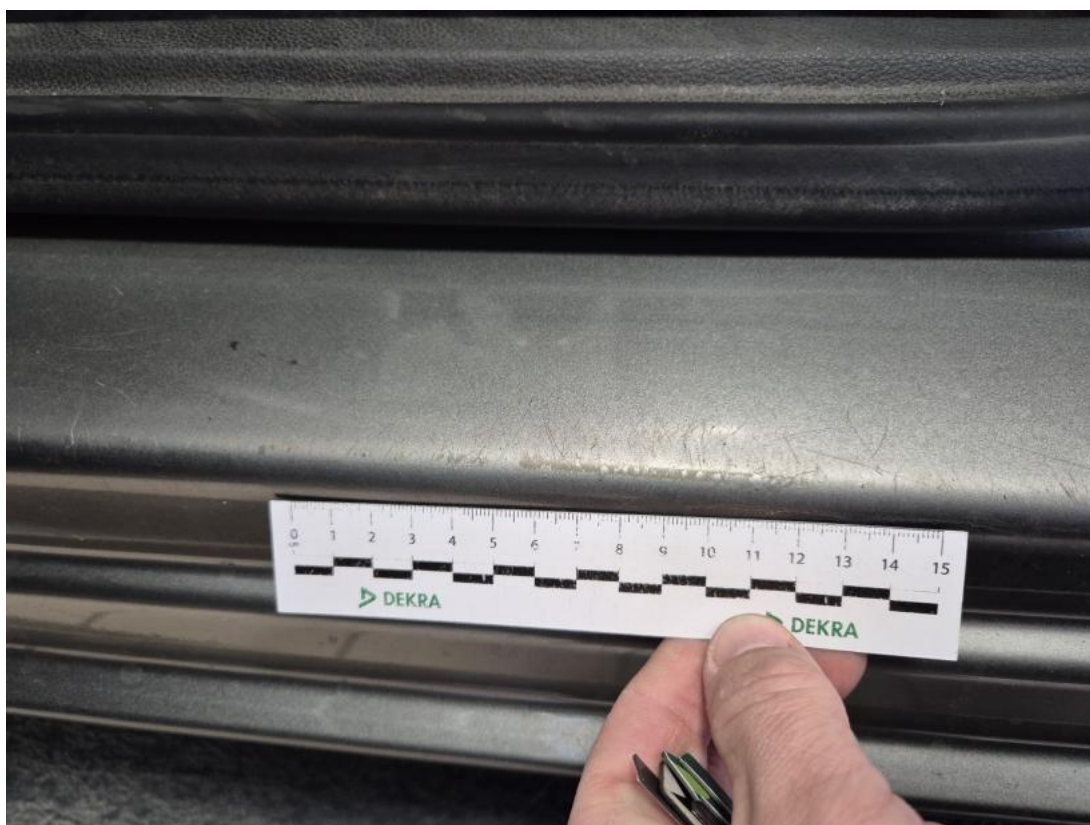
**Fot. 56**

| 15 | Próg L | rysa/odprysk | | |

Próg L - Rysa/odprysk 1

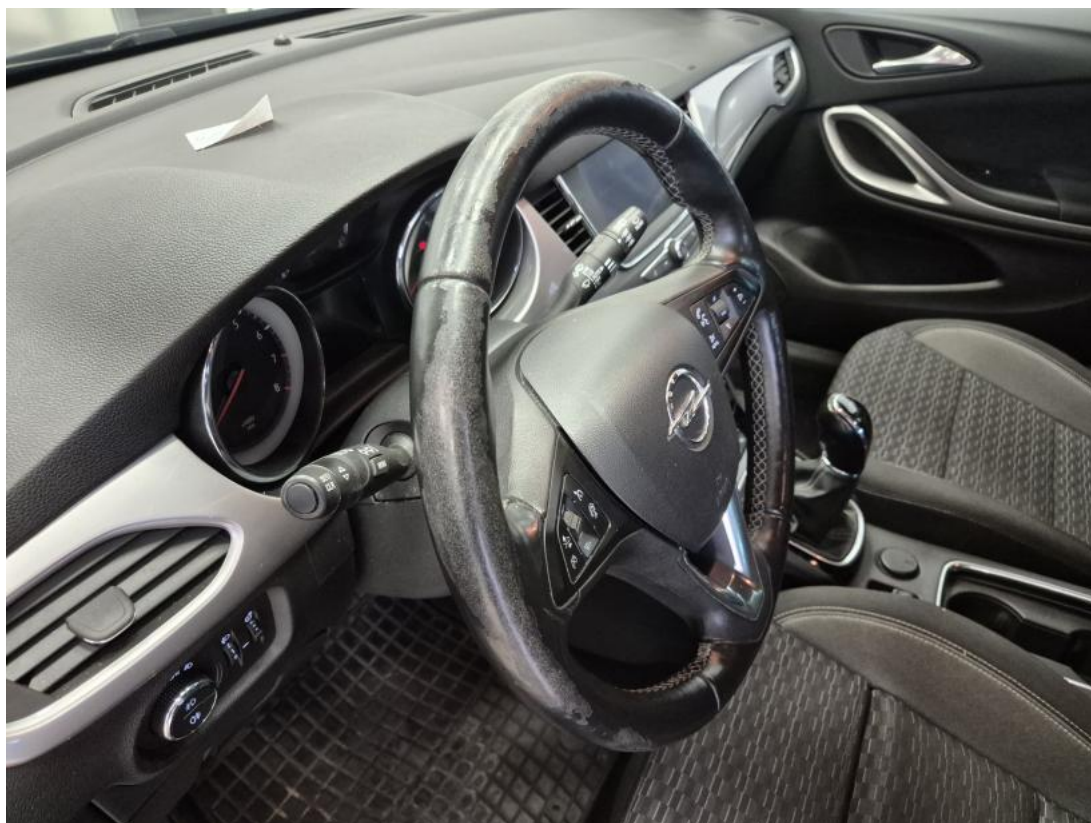
**Fot. 57**

| 17 | Kierownica przystosowana do Airbag | ubytki materiału | | |

Koło kierownicy - Inne 1
