## Raport z oględzin pojazdu

| Numer raportu | 214071/2/25-11401 | Data raportu | 21-02-2025 |

| Marka, model | OPEL Astra V Sports Tourer 1... |
| Numer rejestracyjny | GD032VK |

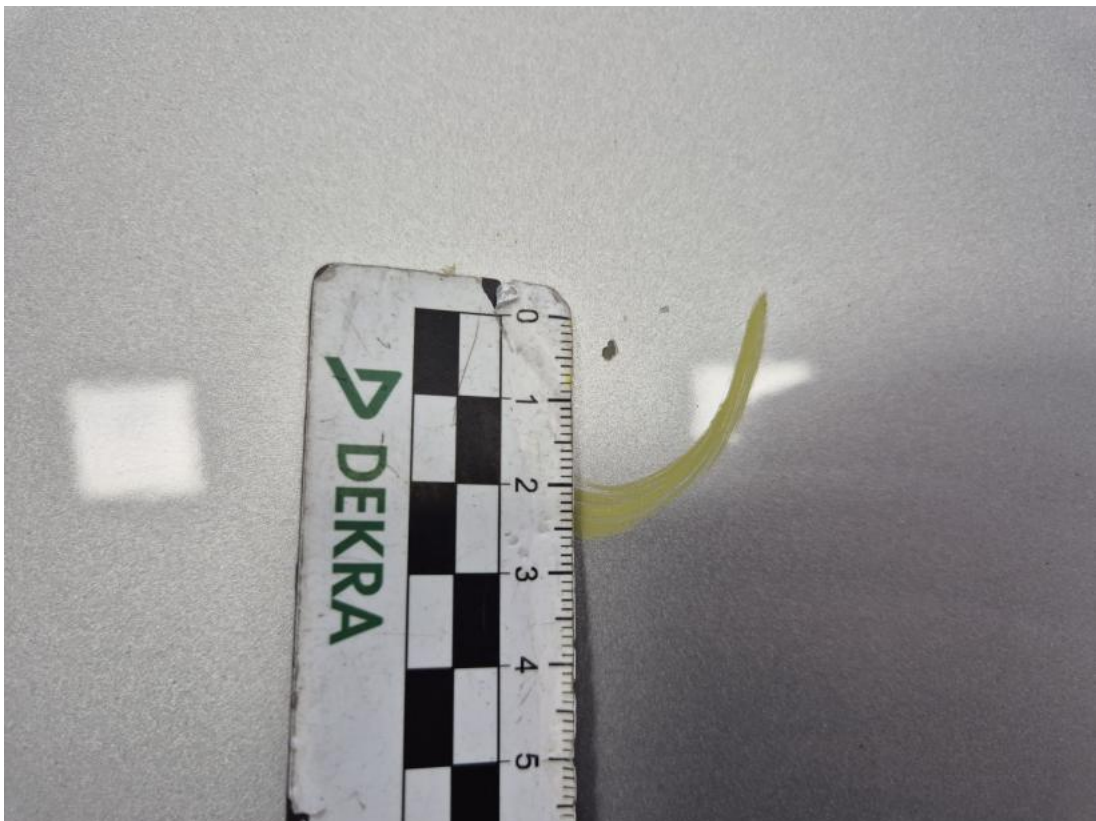
| 7 | Pokrywa przednia | rysa/odprysk | | |

**Fot. 34**  
Pokrywa komory silnika - Rysa/odprysk 1

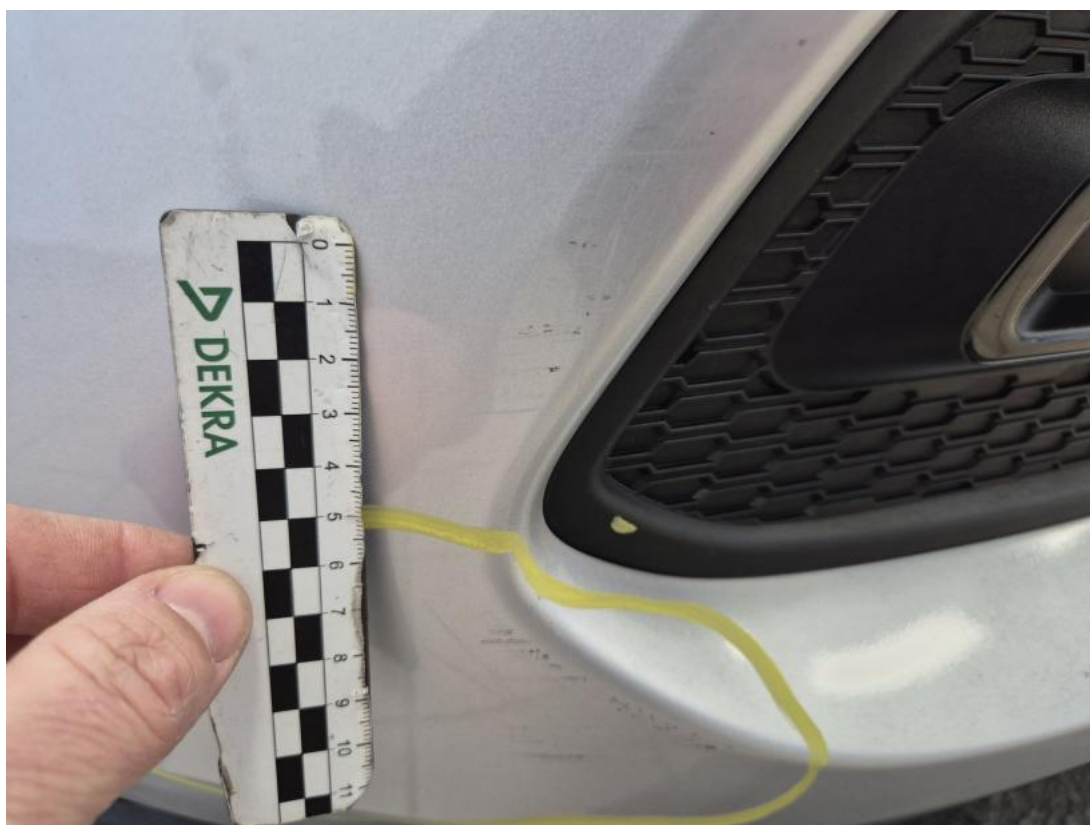
**Fot. 36**

| 6 | Okładzina zderzaka przedniego | rysa/odprysk | | |

Zderzak - Rysa/odprysk 1

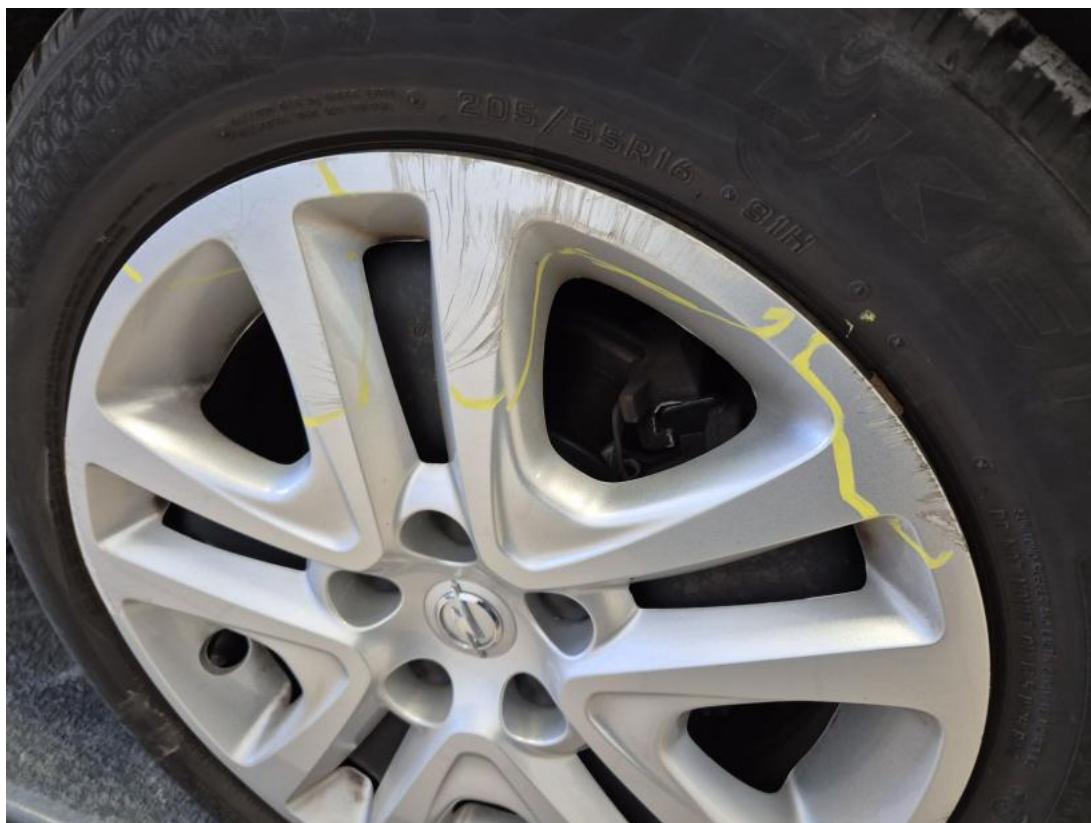
**Fot. 37**

| 15 | Kołpak koła przód R | rysa/odprysk | | |

Kołpak przedni P - Rysa/odprysk 1

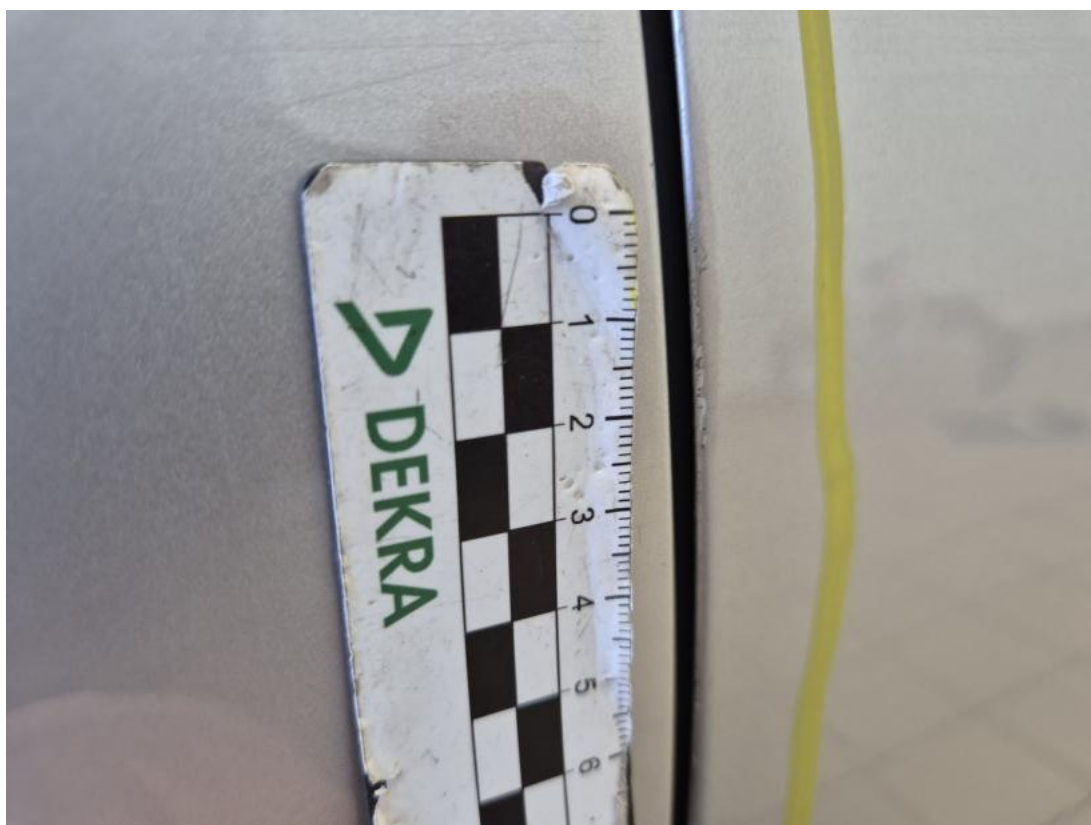
**Fot. 38**

| 9 | Drzwi przednie (nieuzbrojone) R | rysa/odprysk | | |

Drzwi przednie P - Rysa/odprysk 1

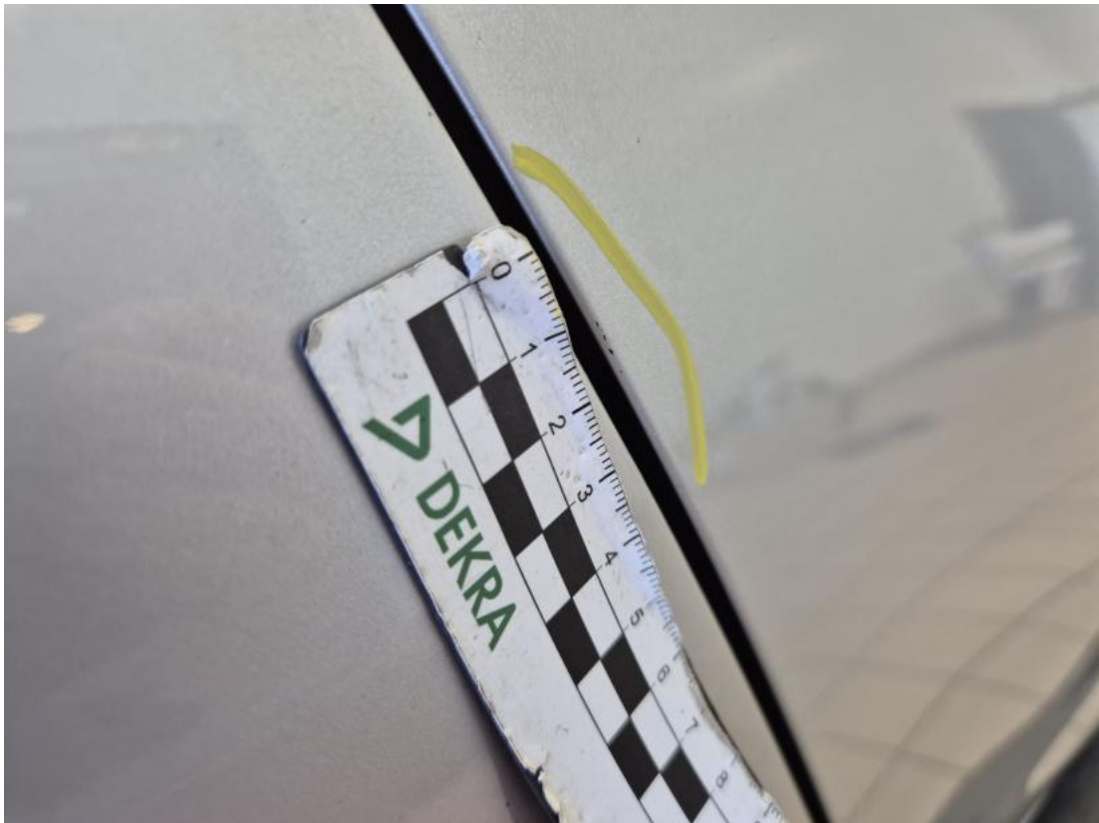
**Fot. 39**

| 11 | Drzwi tylne (nieuzbrojone) R | rysa/odprysk | | |

Drzwi tylne P - Rysa/odprysk 1

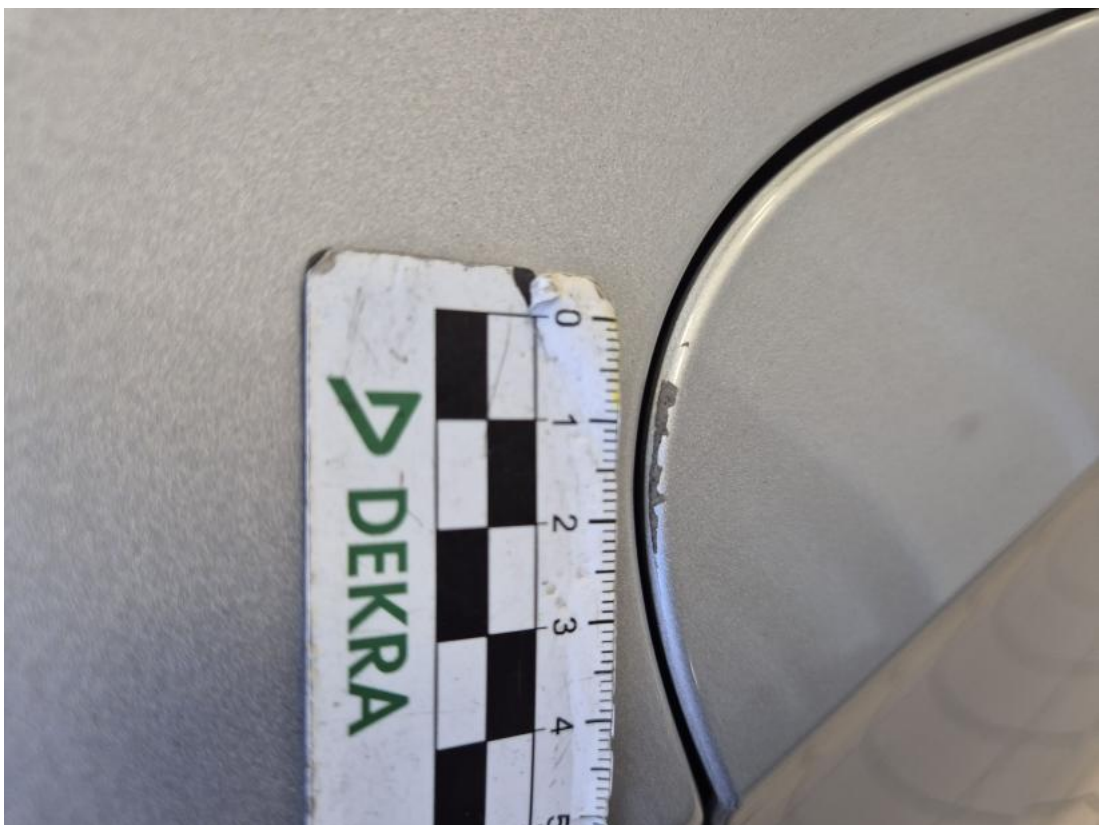
**Fot. 40**

Błotnik tylny P / Ściana boczna P - Rysa/odprysk 1

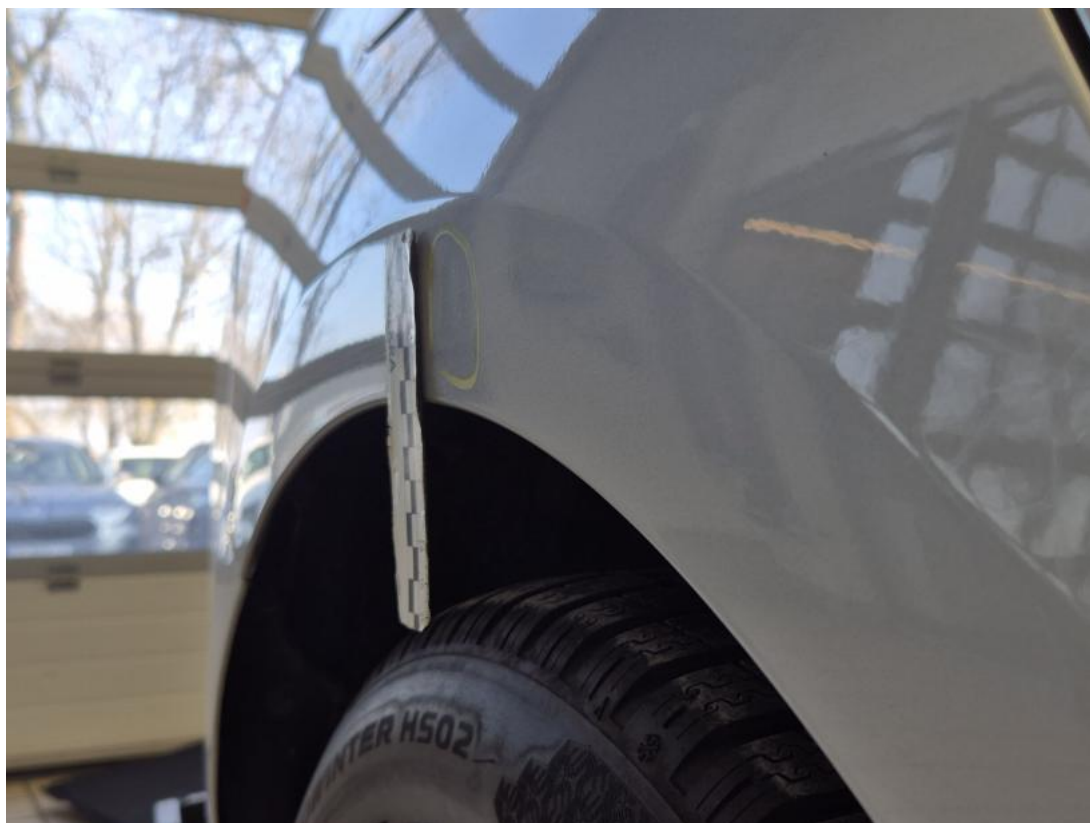
**Fot. 41**

| 13 | Ślotnik tylny R | wgniecenie/odkształcenie | | |

Błotnik tylny P / Ściana boczna P - Wgniecenie/odkształcenie 1

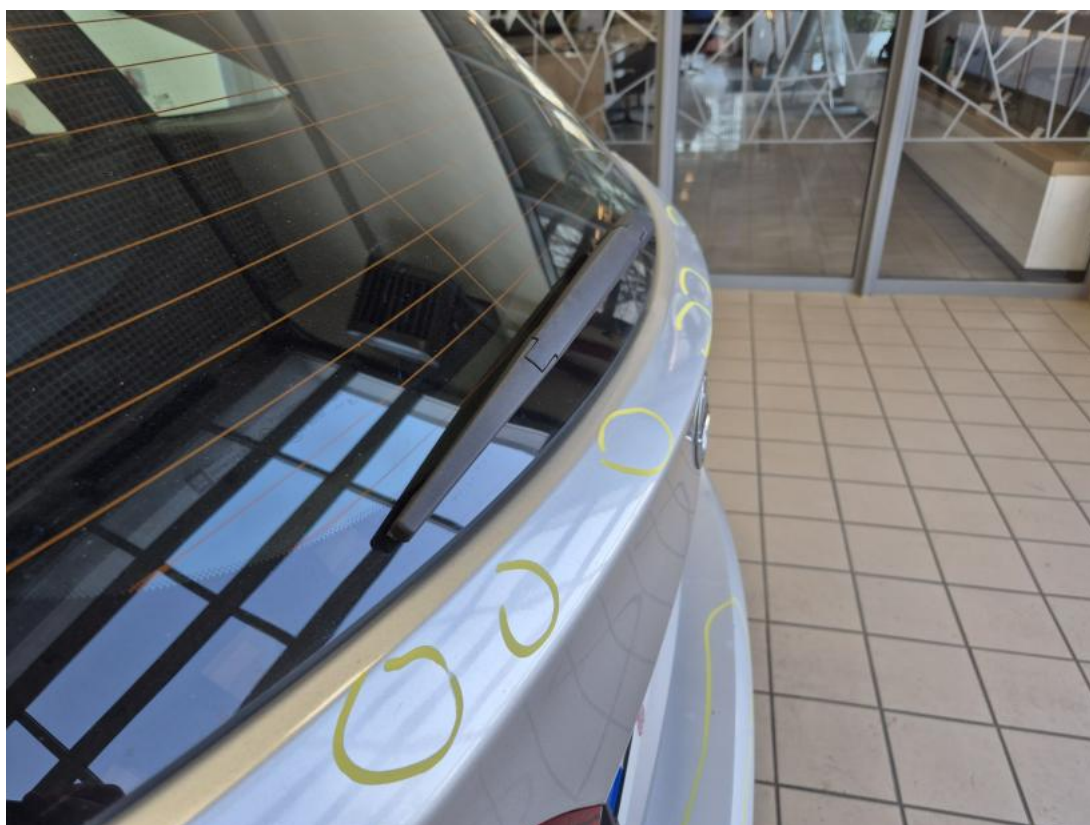
**Fot. 42**

| Poz. | Nazwa pozycji | Opis uszkodzeń | Kwalifik. | Naprawa [rbg] |
|---|---|---|---|---|
| 5 | Pokrywa tylna | wgniecenie/odkształcenie | NA | 1 |

Pokrywy bagażnika - Wgniecenie/odkształcenie 1

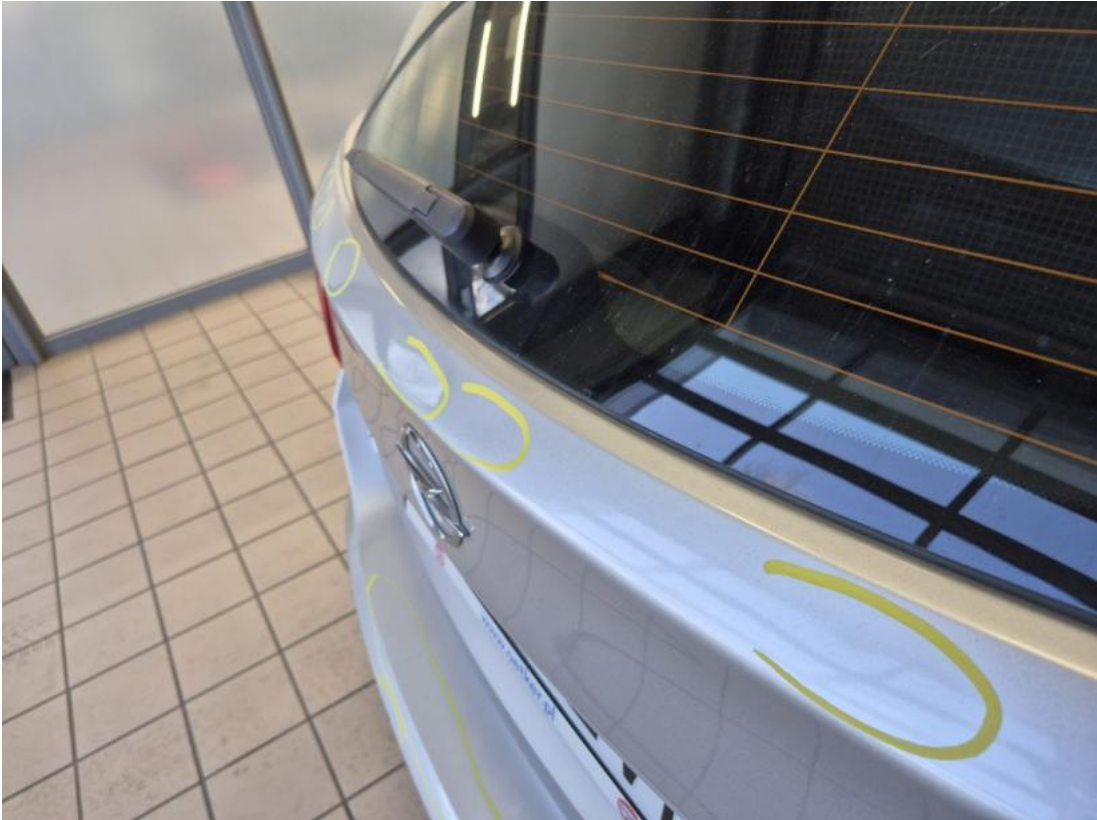
**Fot. 43**

Pokrywy bagażnika - Wgniecenie/odkształcenie 2

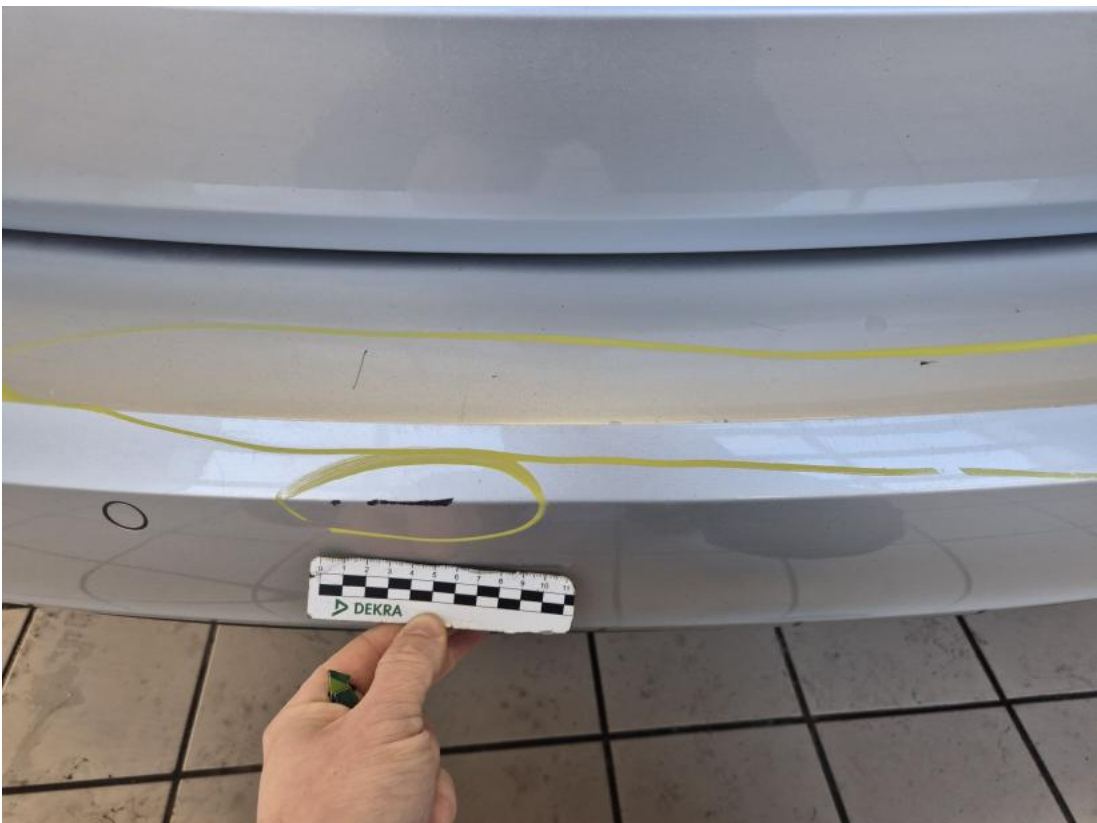
**Fot. 44**

| Poz. | Nazwa pozycji | Opis uszkodzeń | Kwalifik. | Naprawa [rbg] |
|---|---|---|---|---|
| 3 | Okładzina zderzaka tylnego | rysa/odprysk | NA | 0.8 |

Zderzak tylny - Rysa/odprysk 1

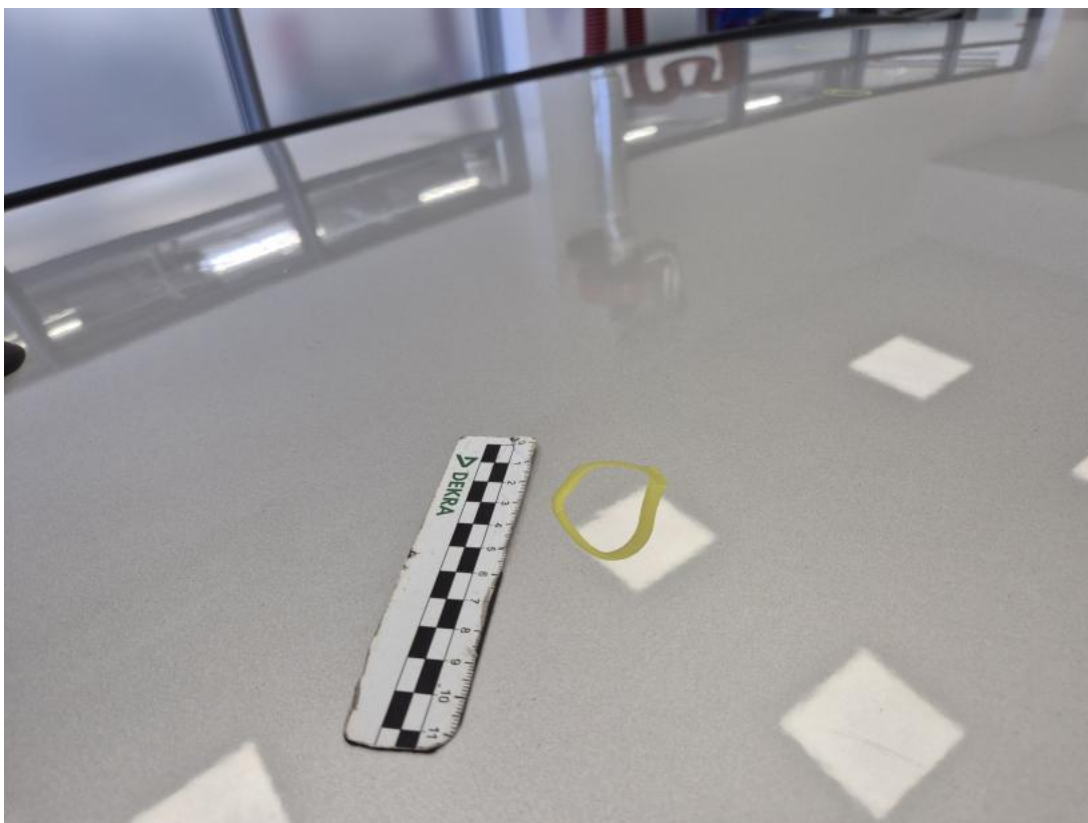
**Fot. 45**

| Poz. | Nazwa pozycji | Opis uszkodzeń | Kwalifik. | Naprawa [rbg] |
|---|---|---|---|---|
| 1 | Dach | wgniecenie/odkształcenie | NA | 2 |

Dach - Wgniecenie/odkształcenie 1

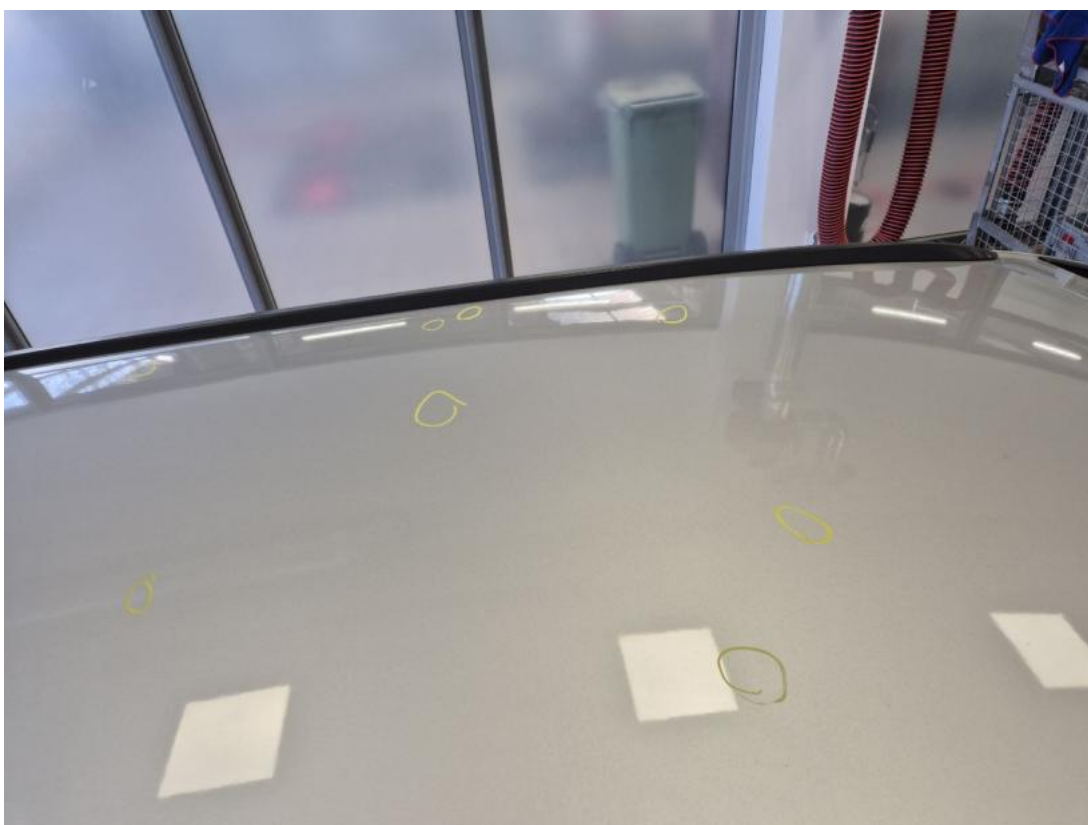
**Fot. 46**

Dach - Wgniecenie/odkształcenie 2

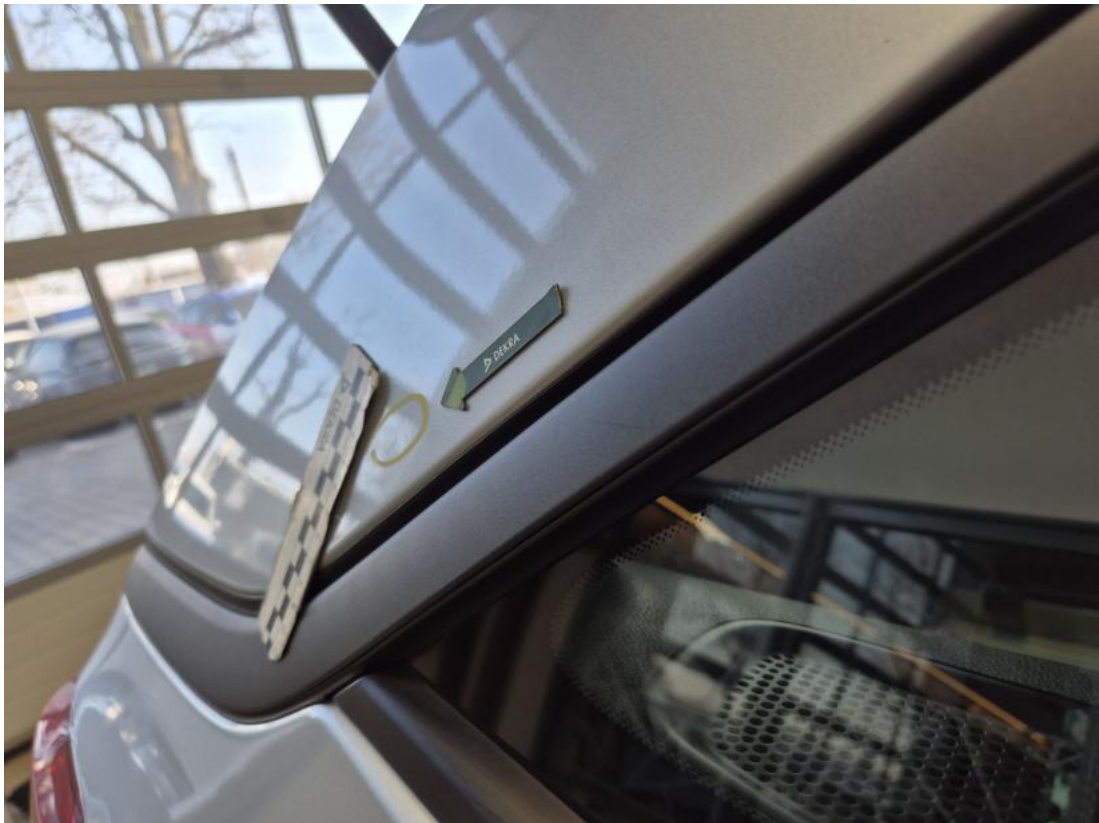
**Fot. 47**

| 12 | Rama drzwi góra, R | wgniecenie/odkształcenie | | |

Rama dachu P - Wgniecenie/odkształcenie 1

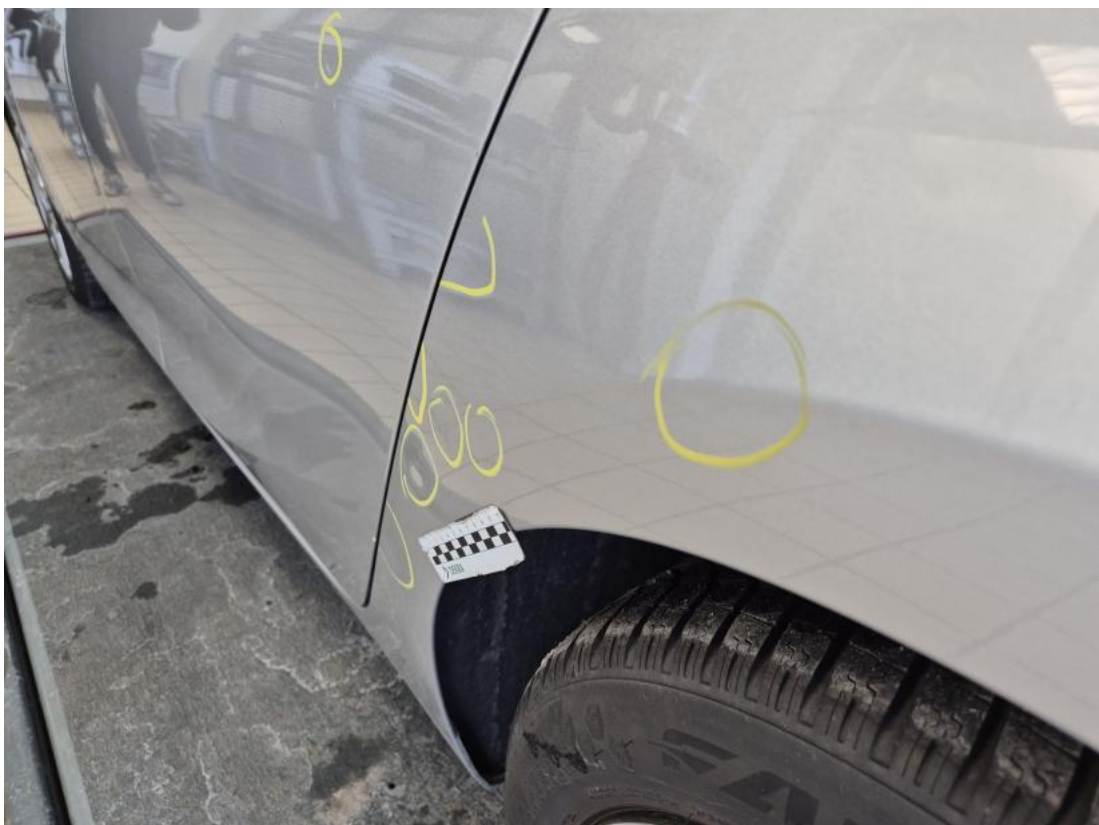
**Fot. 48**

| Poz. | Nazwa pozycji | Opis uszkodzeń | Kwalifik. | Naprawa [rbg] |
|---|---|---|---|---|
| 4 | Błotnik tylny L | wgniecenie/odkształcenie | NA | 1.5 |

Błotnik tylny L / Ściana boczna L - Wgniecenie/odkształcenie 1

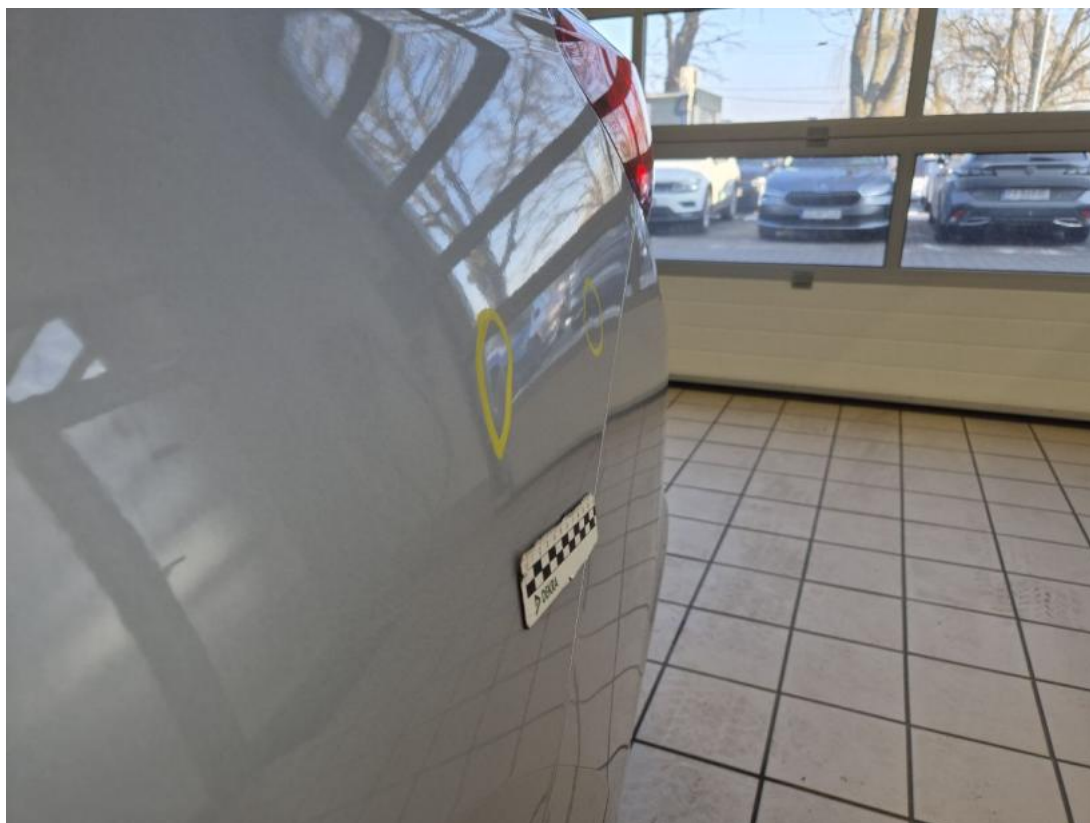
**Fot. 49**

Błotnik tylny L / Ściana boczna L - Wgniecenie/odkształcenie 2

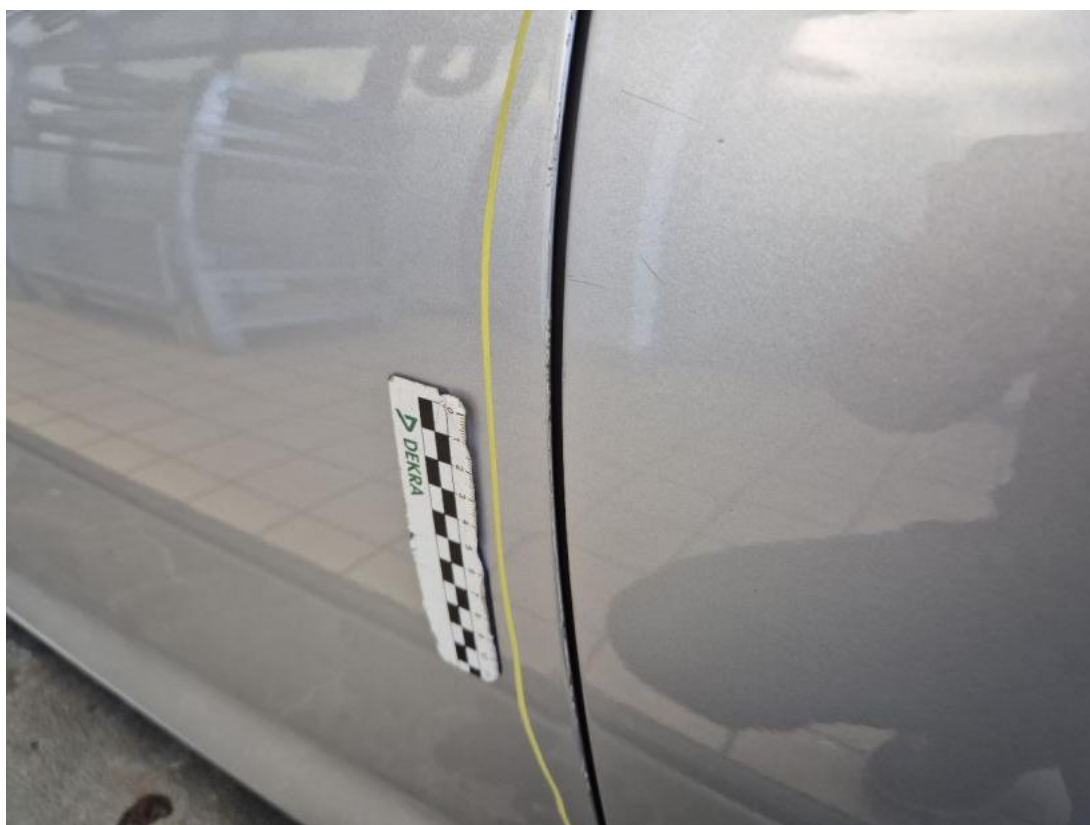
**Fot. 50**

| 8 | Drzwi przednie (nieuzbrojone) L | rysa/odprysk | | |

Drzwi przed L - Rysa/odprysk 1

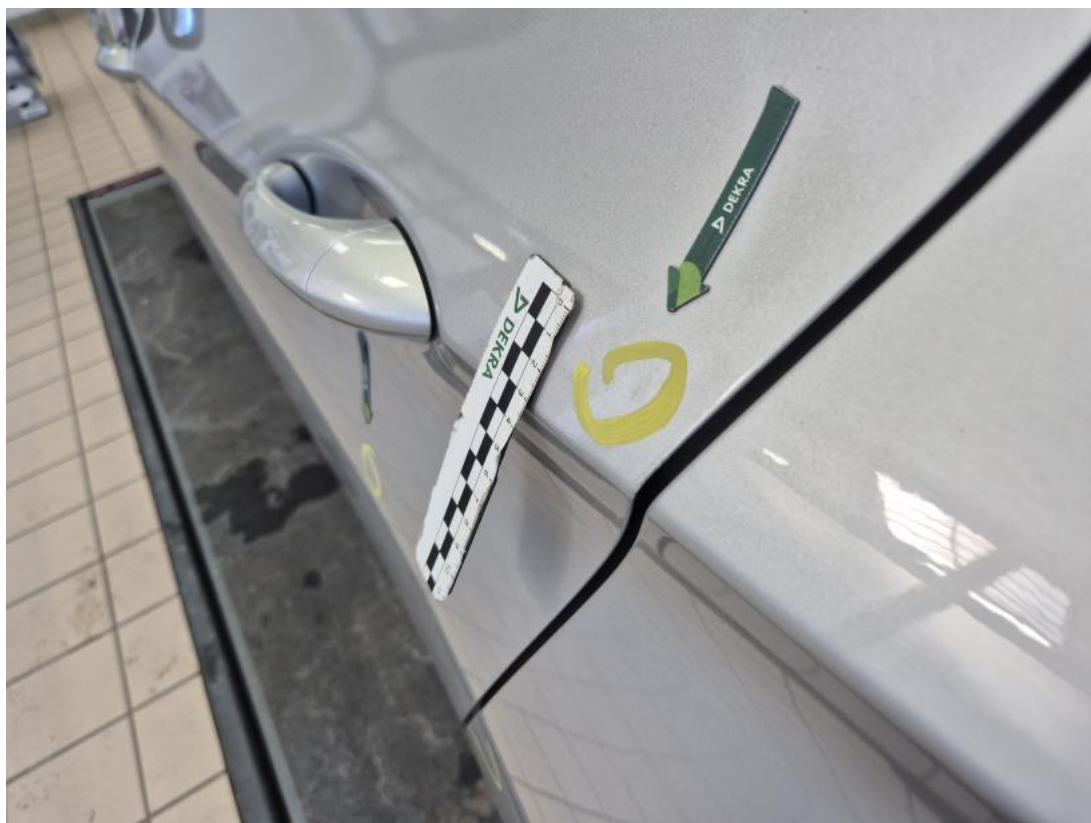
**Fot. 51**

| 10 | Drzwi tylne (nieuzbrojone) L | wgniecenie/odkształcenie | | |

Drzwi tylne L - Wgniecenie/odkształcenie 1

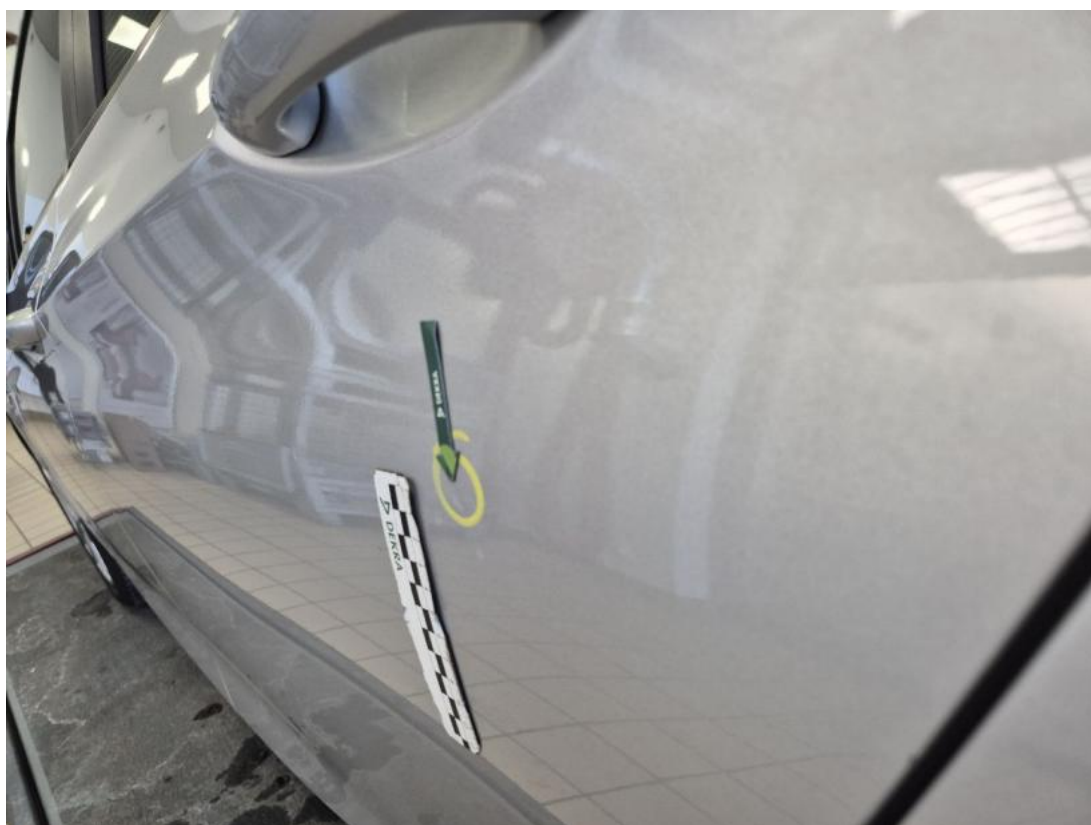
**Fot. 52**

Drzwi tylne L - Wgniecenie/odkształcenie 2

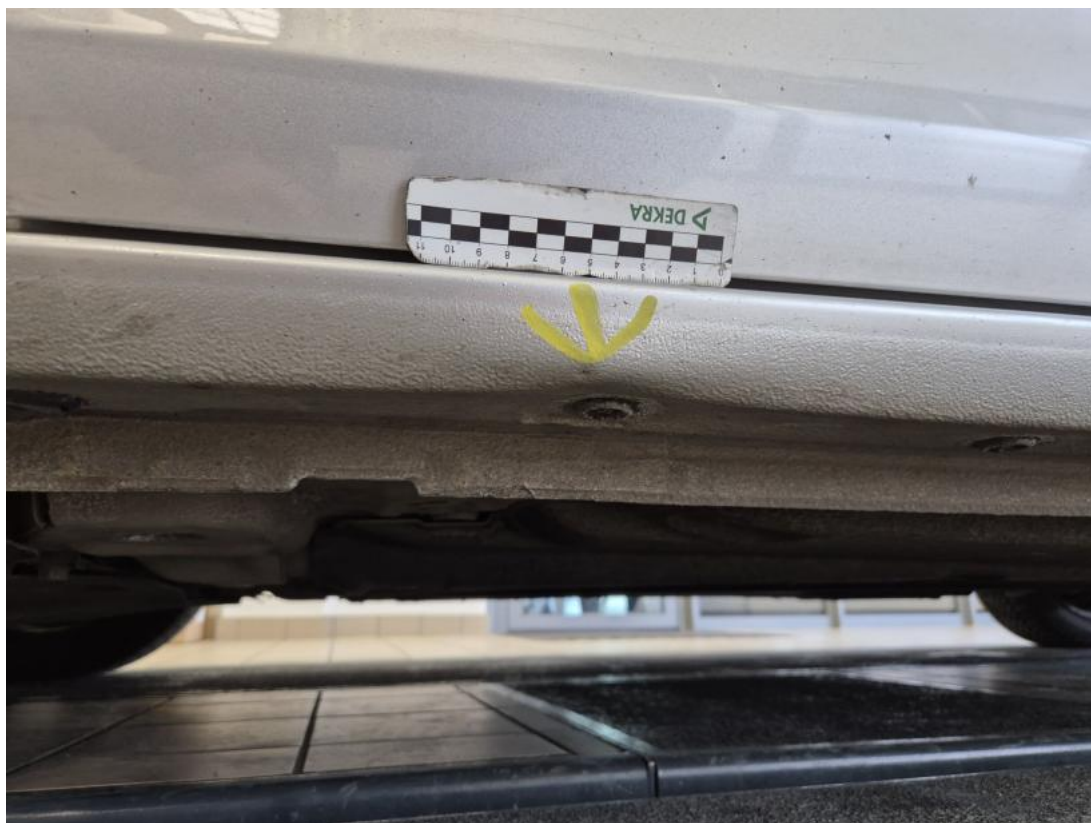
**Fot. 53**

| Poz. | Nazwa pozycji | Opis uszkodzeń | Kwalifik. | Naprawa [rbg] |
|---|---|---|---|---|
| 2 | Próg L | wgniecenie/odkształcenie | NA | 0.8 |

Próg L - Wgniecenie/odkształcenie 1

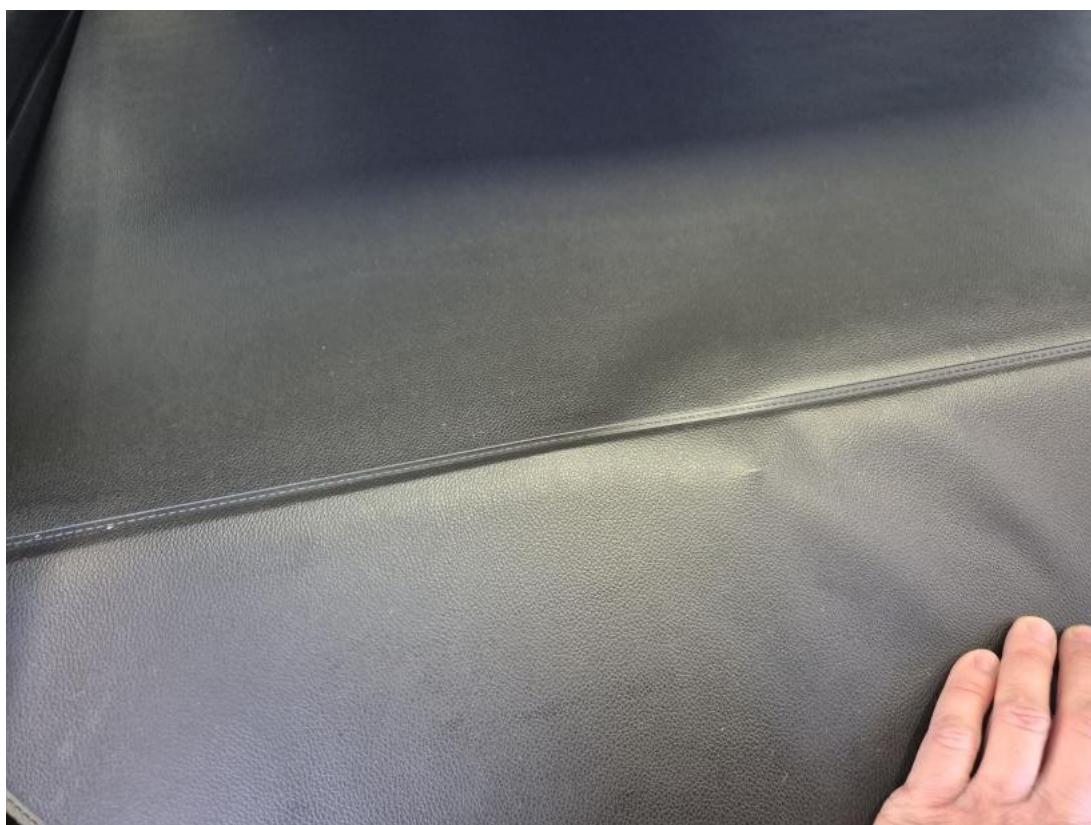
**Fot. 54**

| 16 | Nakładka przestrzeni bagażowej | wgniecenie/odkształcenie | | |

Półka/roleta tylna - Wgniecenie/odkształcenie 1

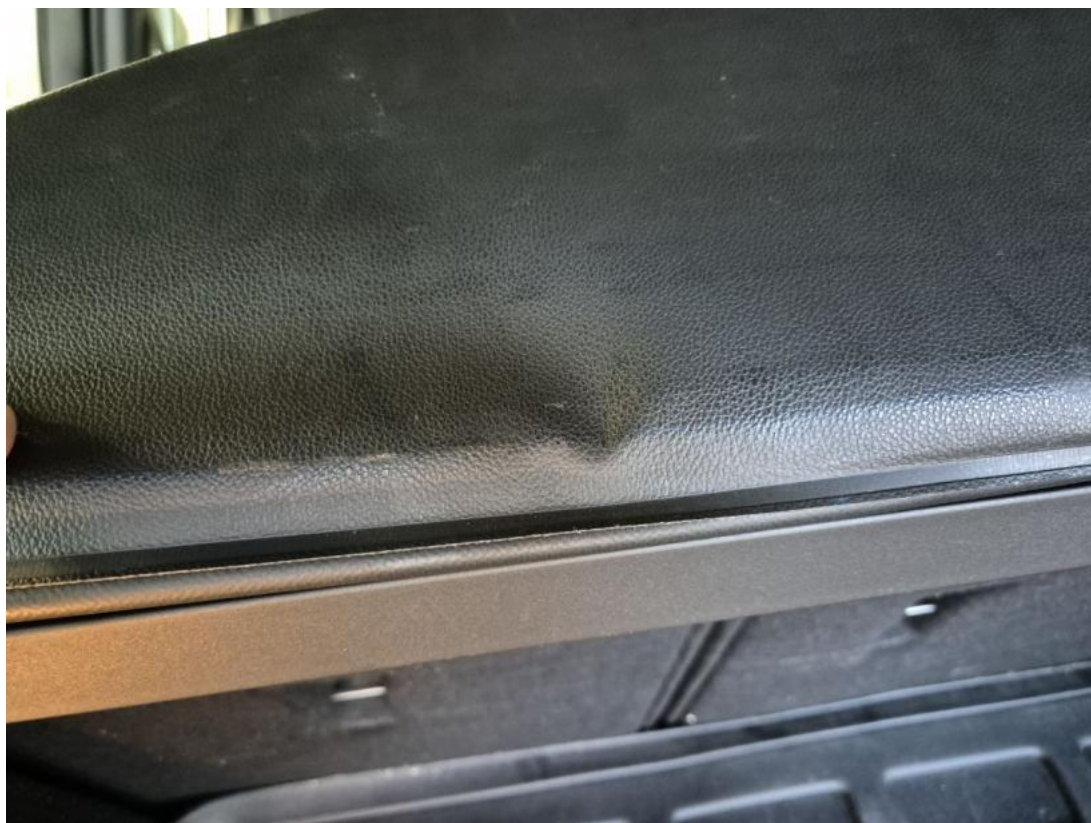
**Fot. 55**

Półka/roleta tylna - Wgniecenie/odkształcenie 2
