## Raport z oględzin pojazdu

Numer raportu	05253/4/25-15201	Data raportu	07-04-2025
Rzeczoznawcy	Radosław Brzostowski (NEW) mgr inż. Paweł Barszcz (NEW)	Data oględzin	03-04-2025
Nr zlecenia	PCM(DZS)/GDA/21639/25/03/25	Miejsce oględzin	AUTOMARKET WOLA, PRYMASA TYSI...

Numer identyfikacyjny (VIN)	<b>JMZKEN93820536248</b>
Marka, model	MAZDA CX-5 15-17
Typ, wersja	CX-5 2.5 Skypassion i-ELoop aut
Numer rejestracyjny	WD6110S
Silnik (rodz./poj./moc)	benz./2488 ccm/141 kW
Stan licznika	200 118 km
Data 1. rej./rok prod.	16-03-2017/2016
Data nast. bad. techn.	06-04-2025
Nadwozie	KOM 5/5
Lakier	szary/2-warstwowy metalizowany
Skrzynia biegów	automatyczna

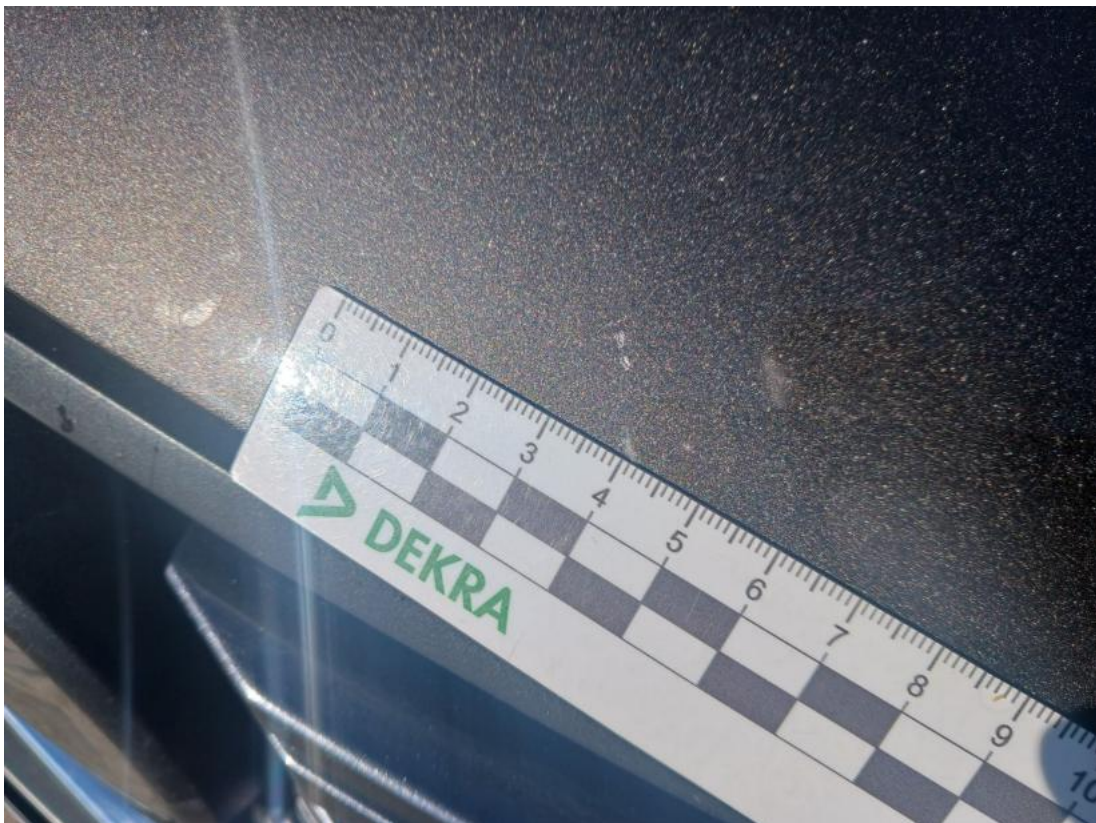
**Fot. 38**  
Pokrywa komory silnika - Rysa/odprysk 1

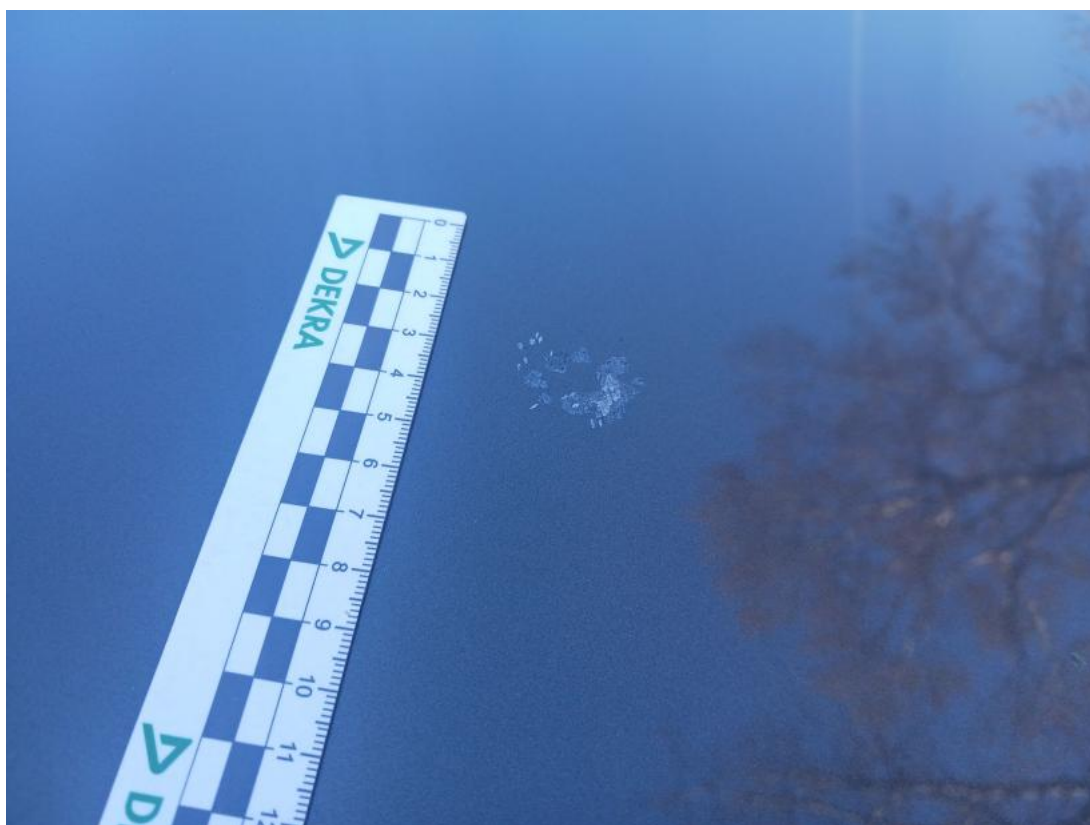
**Fot. 39**

Pokrywa komory silnika - Inne 1

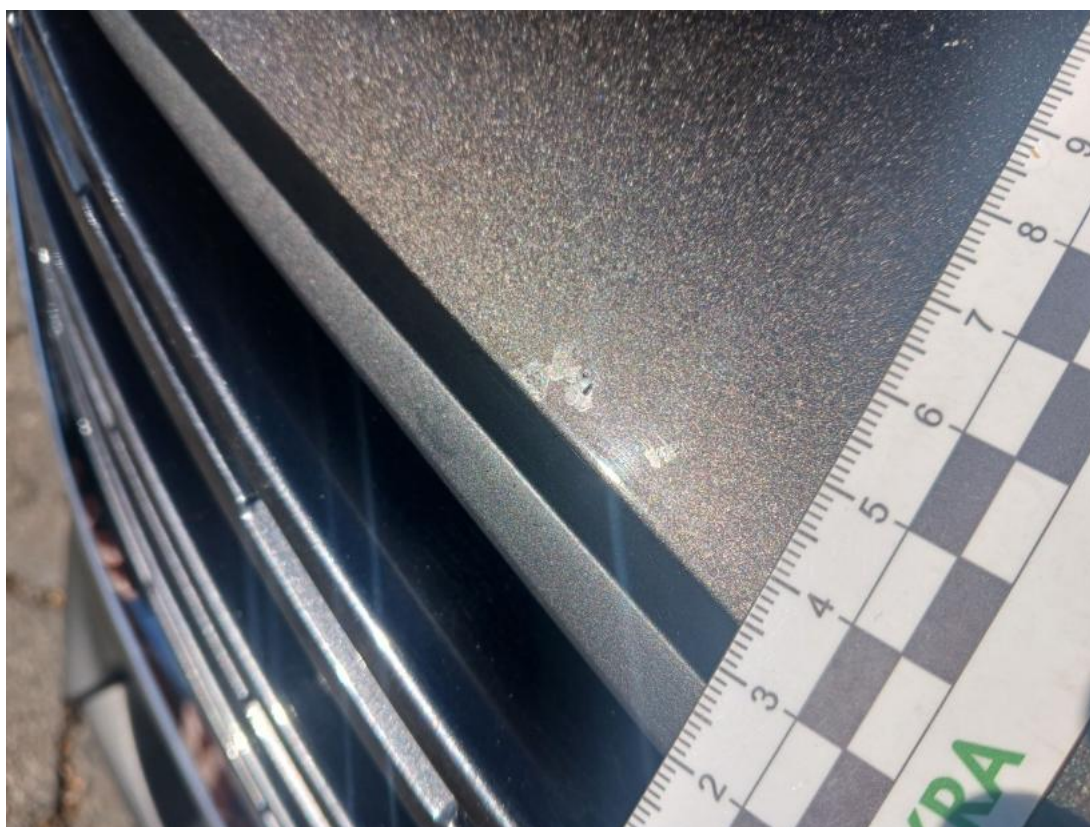
**Fot. 40**

Pokrywa komory silnika - Inne 2

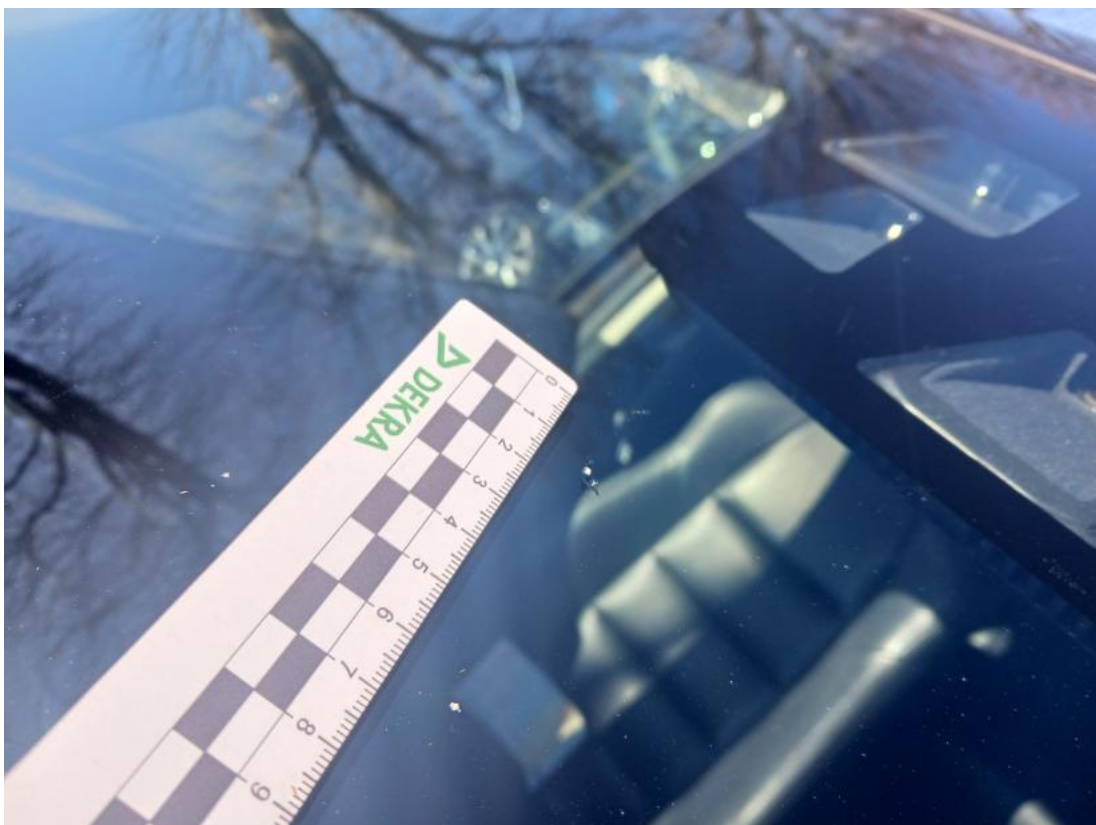
**Fot. 42**

Szyba czołowa - Rysa/odprysk 1

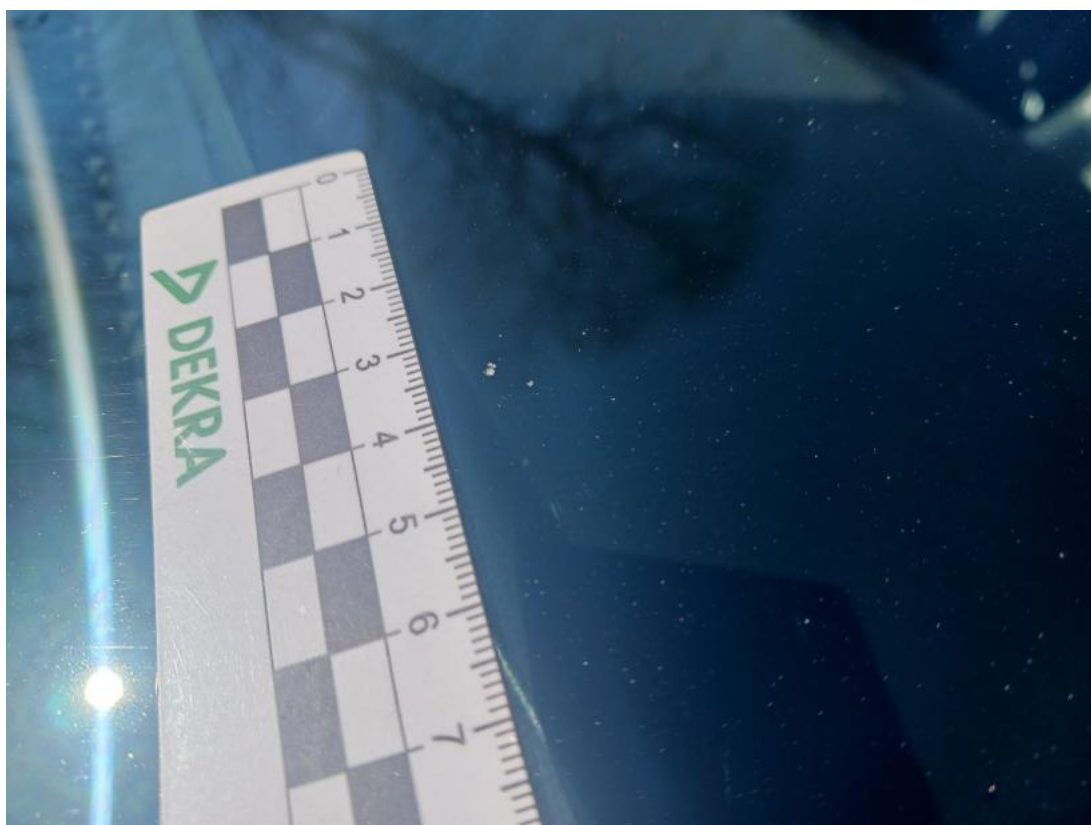
**Fot. 43**

Szyba czołowa - Rysa/odprysk 2

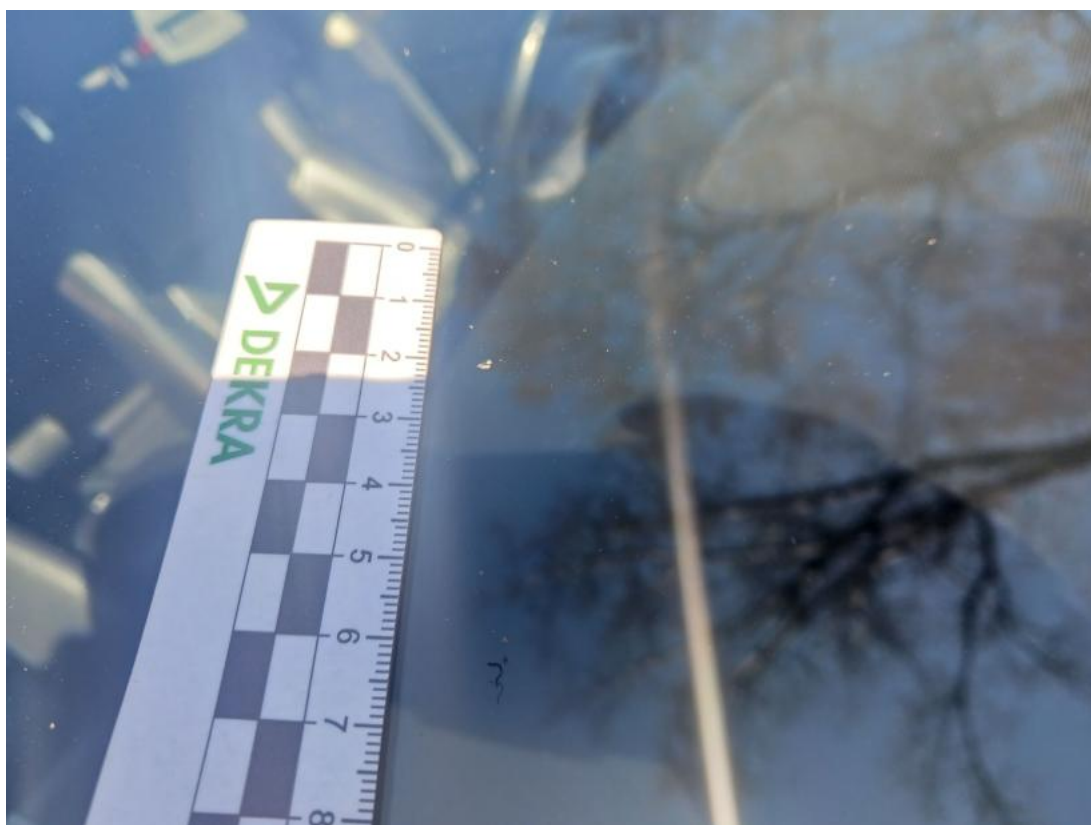
**Fot. 44**

Szyba czołowa() - Rysa/odprysk 3

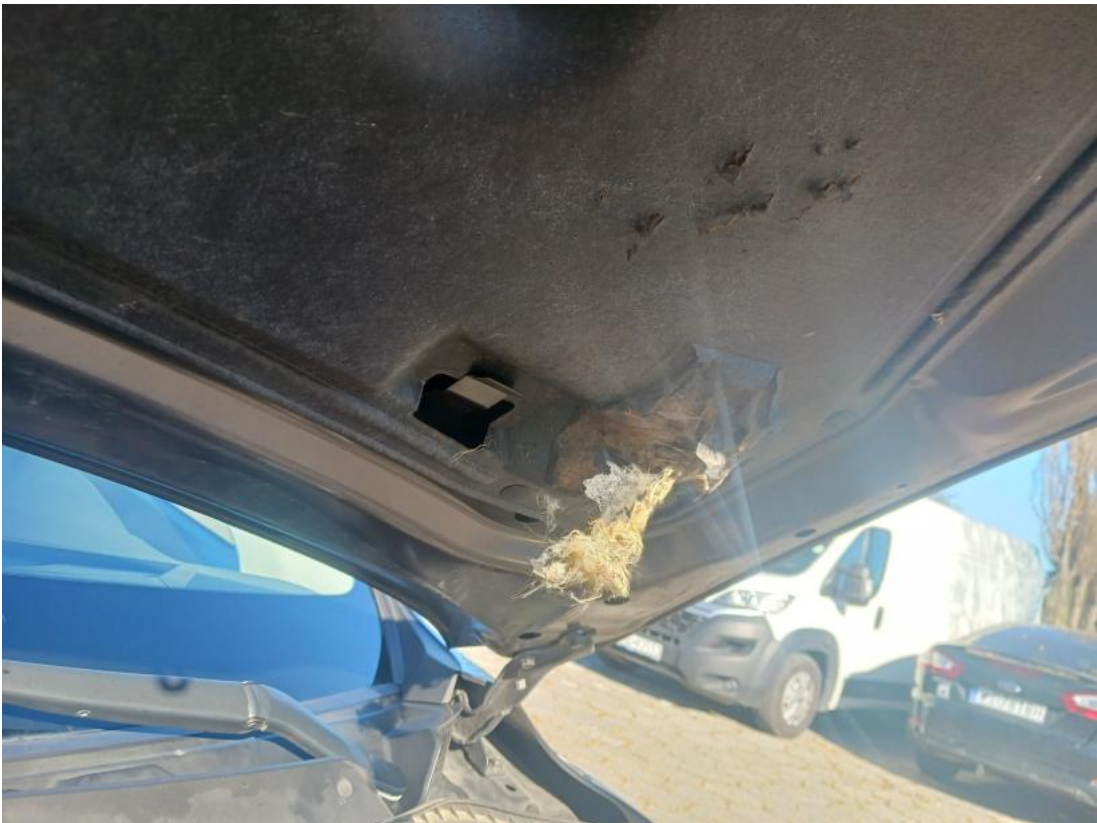
Poz.	Nazwa pozycji	Opis uszkodzeń	Kwalifik.	Naprawa [rbg]
1	Wykładzina tłumiąca pokrywy przedniej	pęknięcie/rozerwanie	WY	0,2
2	Taśma czujnika deszczu		WY	
3	Kpl.montażowy/naprawczy-kpl.do klejenia		WY

**Fot. 45**  
Wykładzina pokrywy komory silnika - Pęknięcie/rozerwanie 1

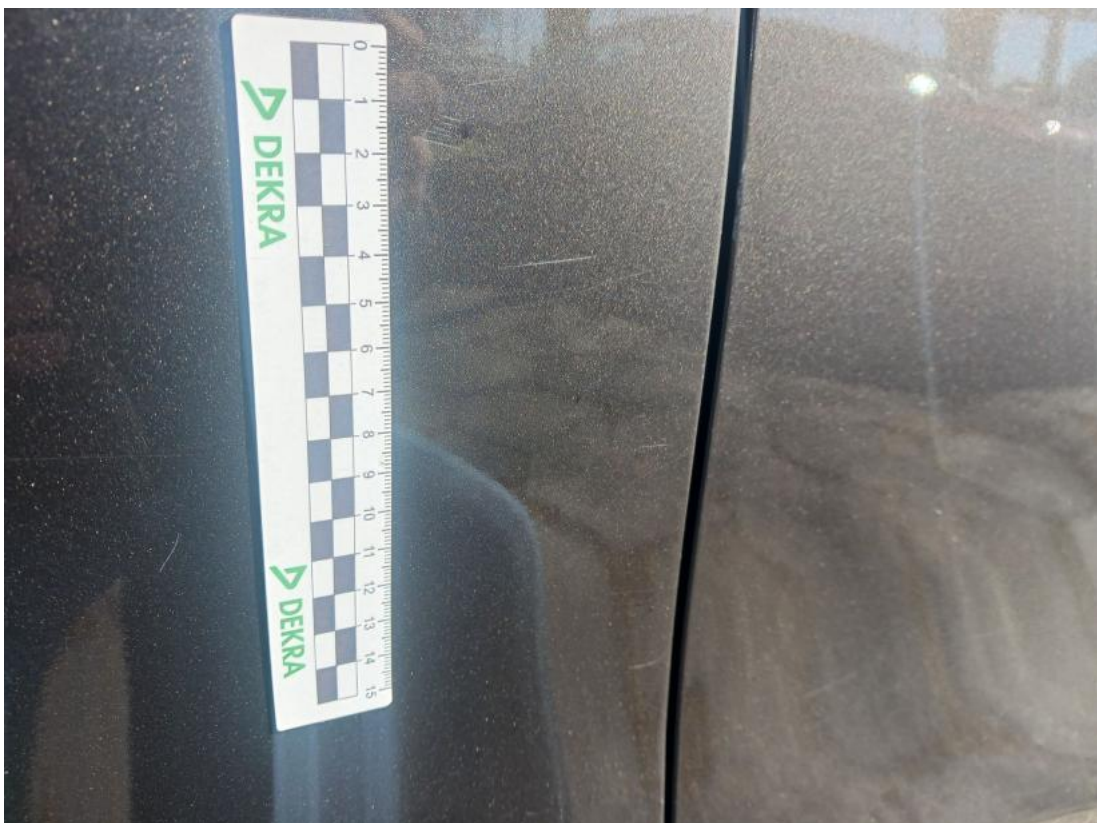
**Fot. 46**  
Drzwi tylne P - Rysa/odprysk 1

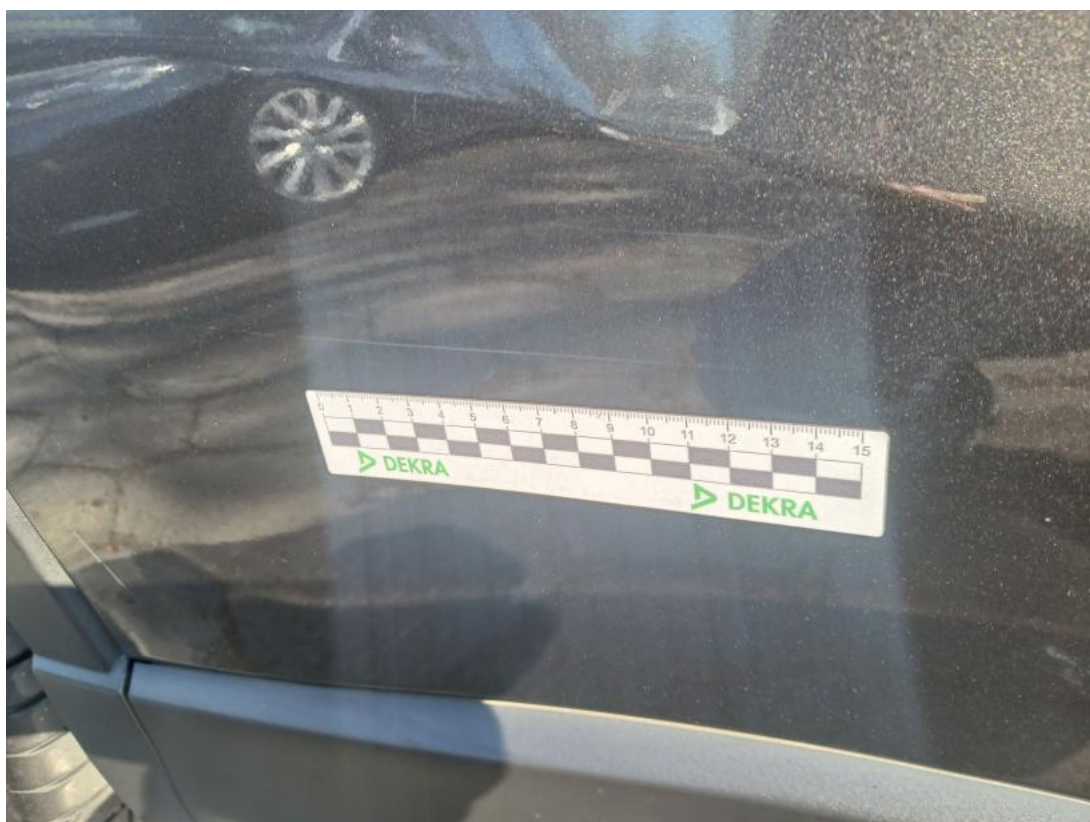
**Fot. 47**  
Drzwi tylne P - Rysa/odprysk 2

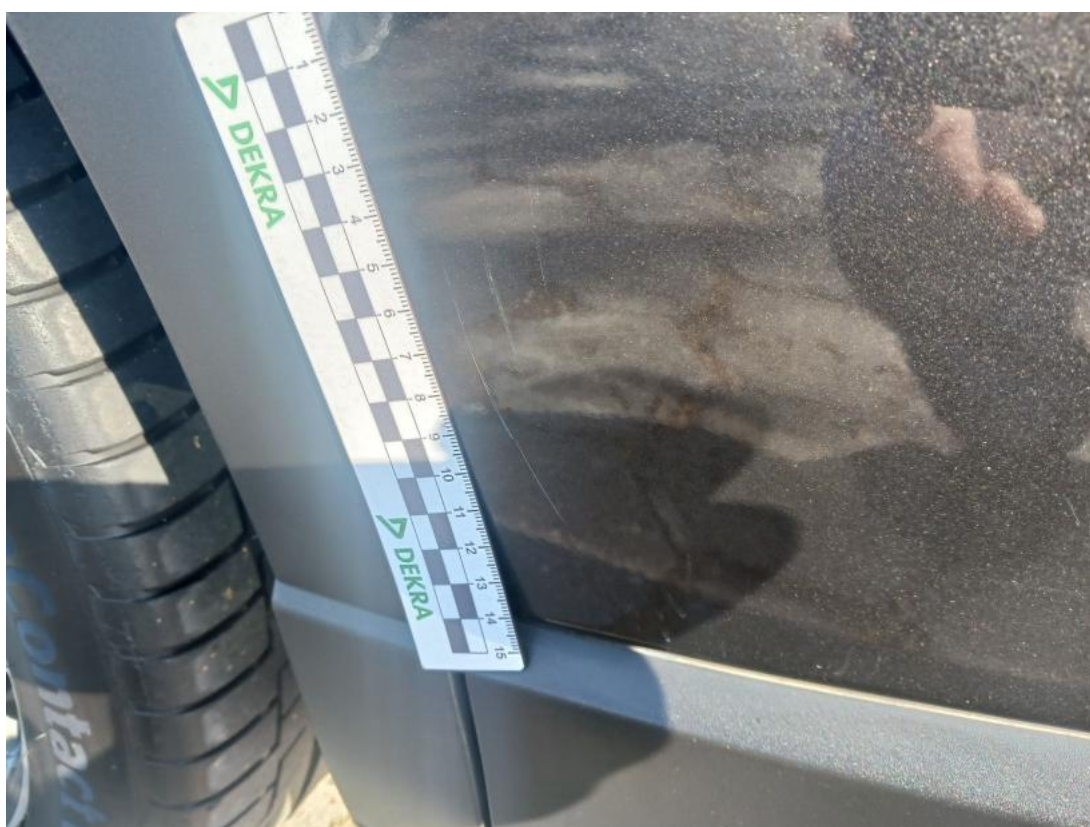
**Fot. 48**  
Drzwi tylne P() - Rysa/odprysk 3

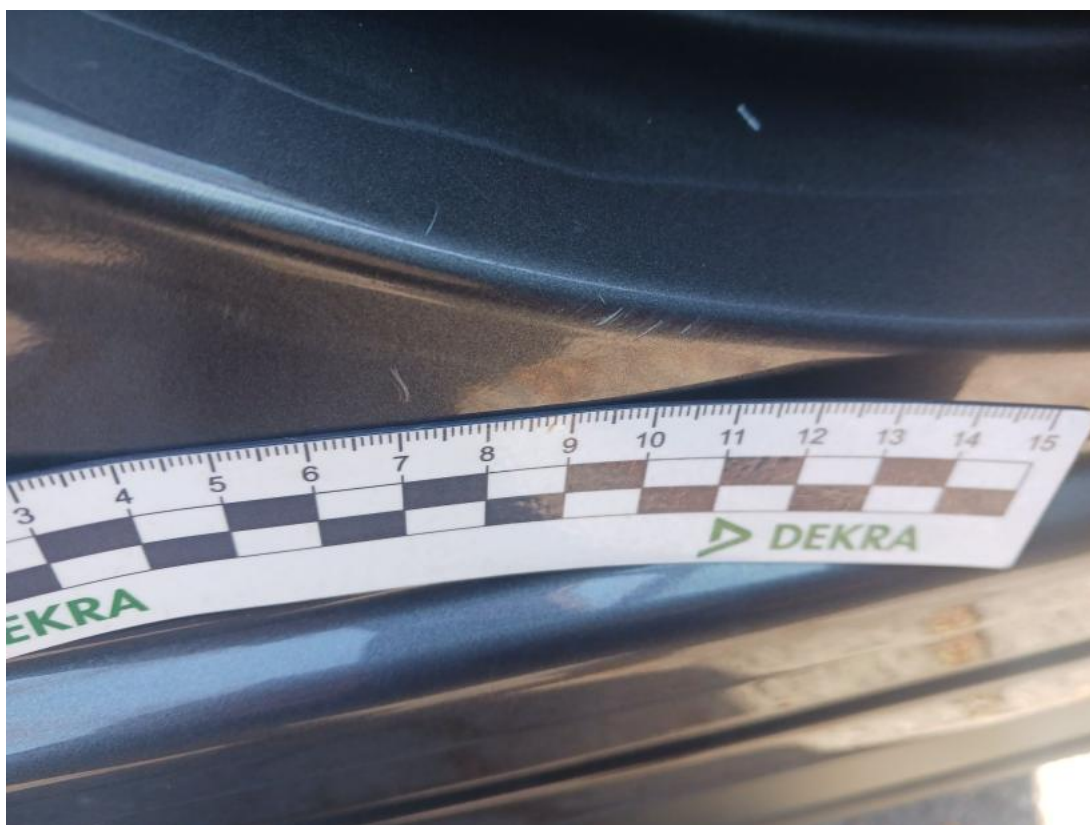
**Fot. 49**

Próg P - Rysa/odprysk 1

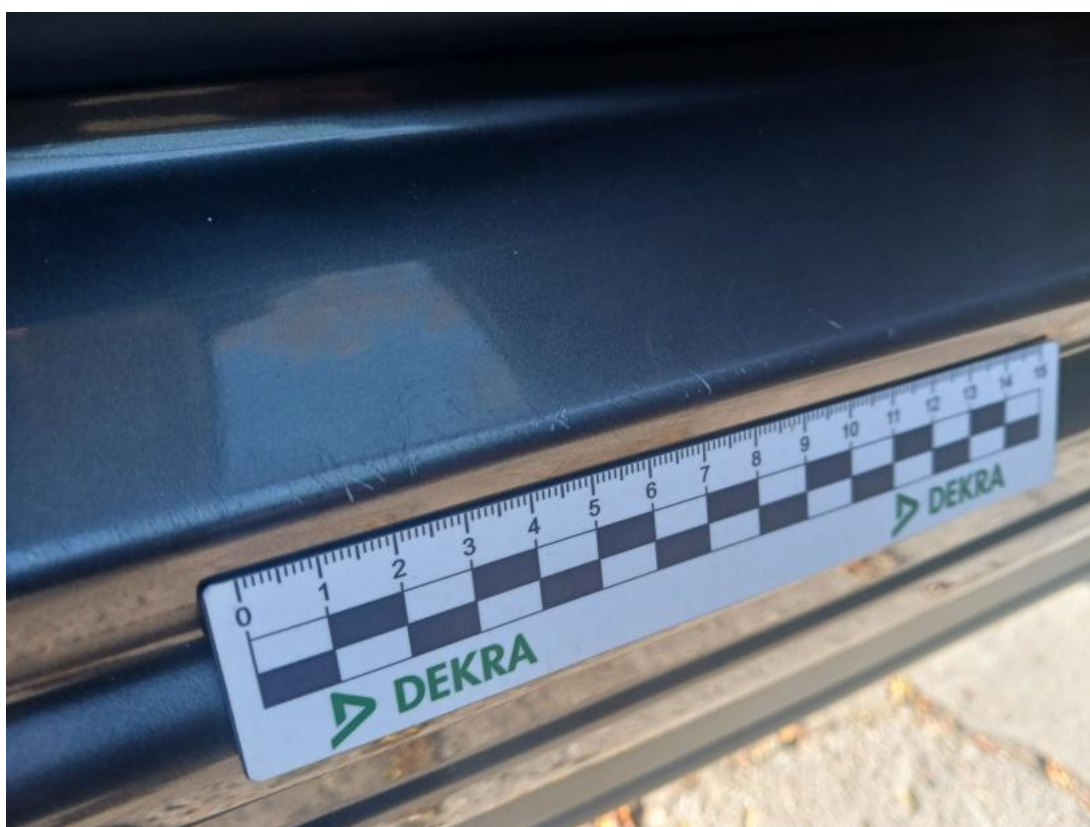
**Fot. 50**

Próg P - Rysa/odprysk 2

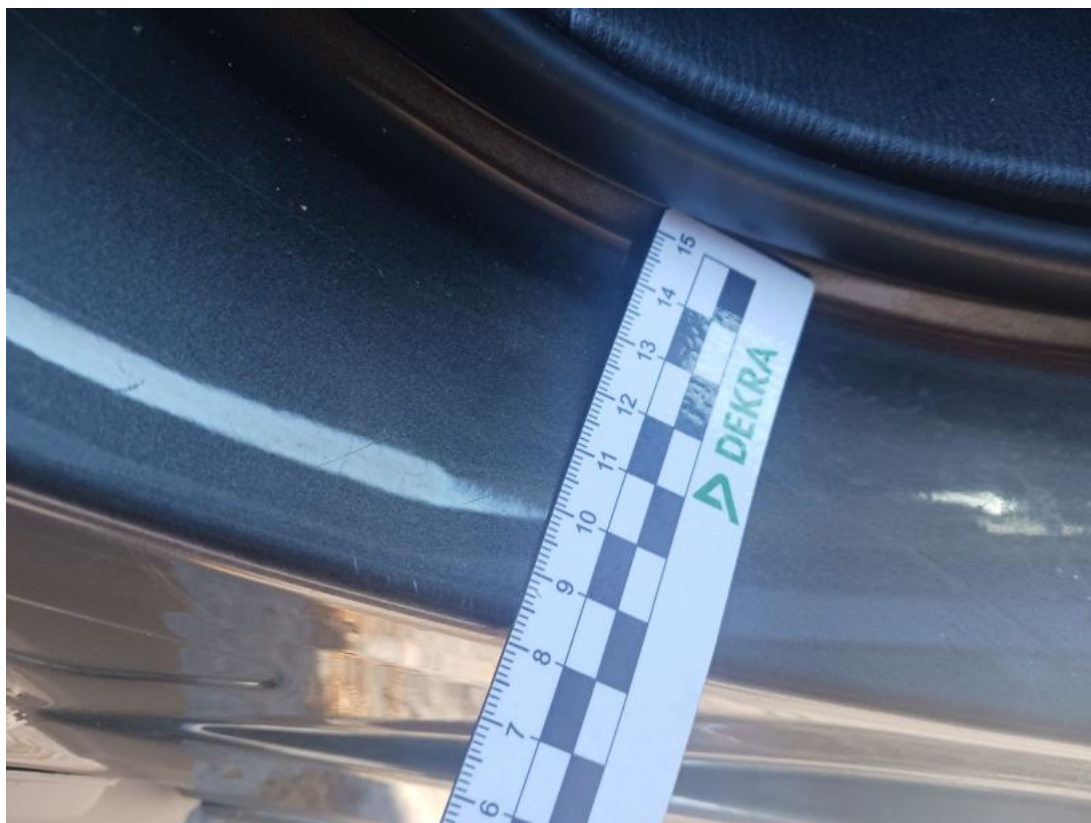
**Fot. 51**

Próg P - Wgniecenie/odkształcenie 1

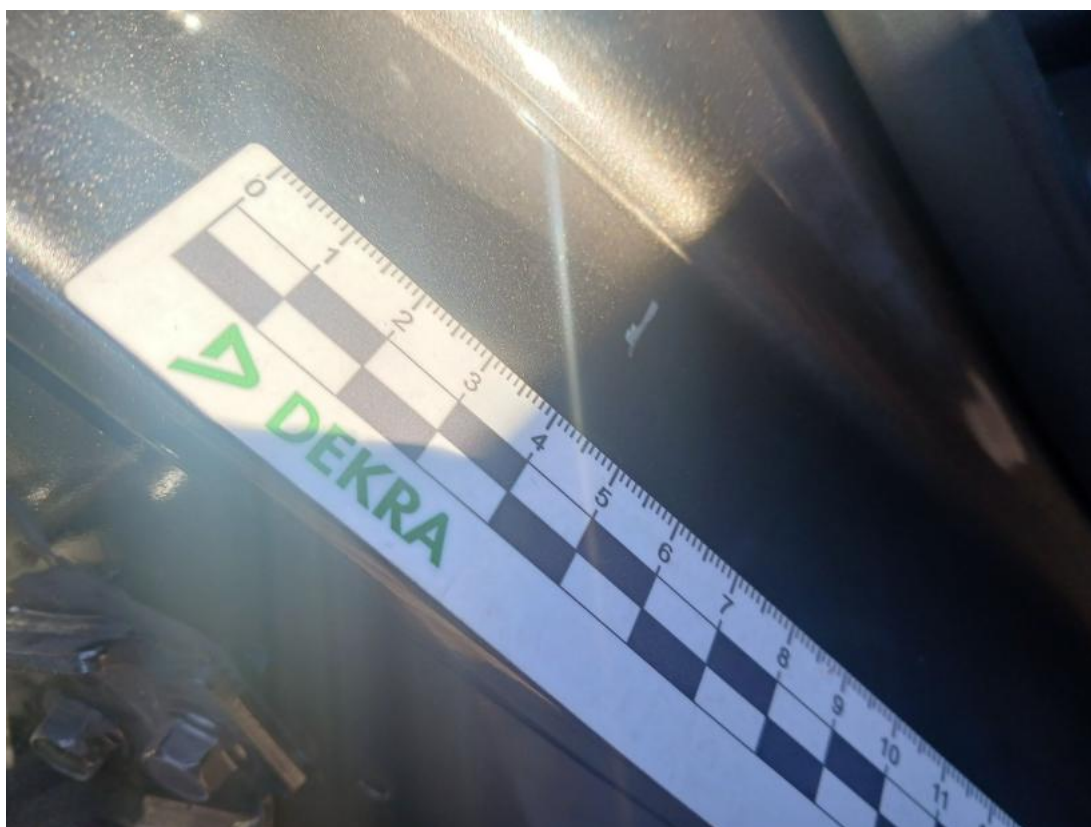
**Fot. 52**

Próg P - Wgniecenie/odkształcenie 2

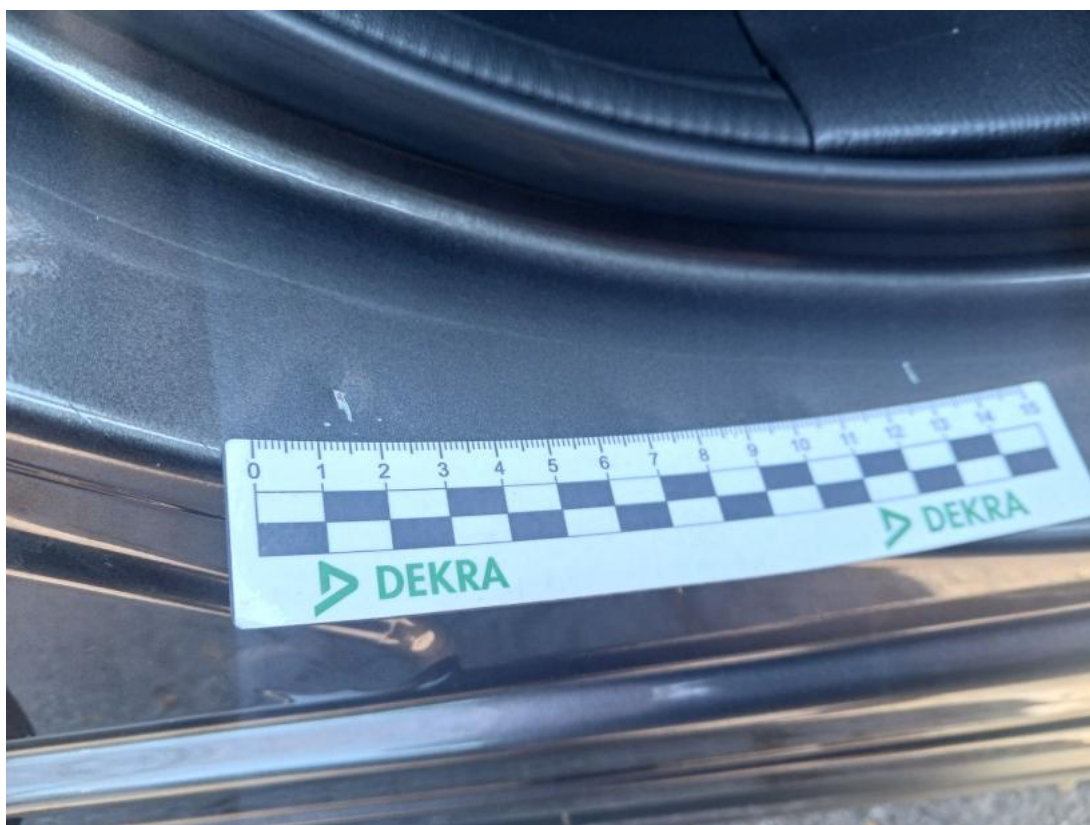
**Fot. 53**

Próg P() - Wgniecenie/odkształcenie 3

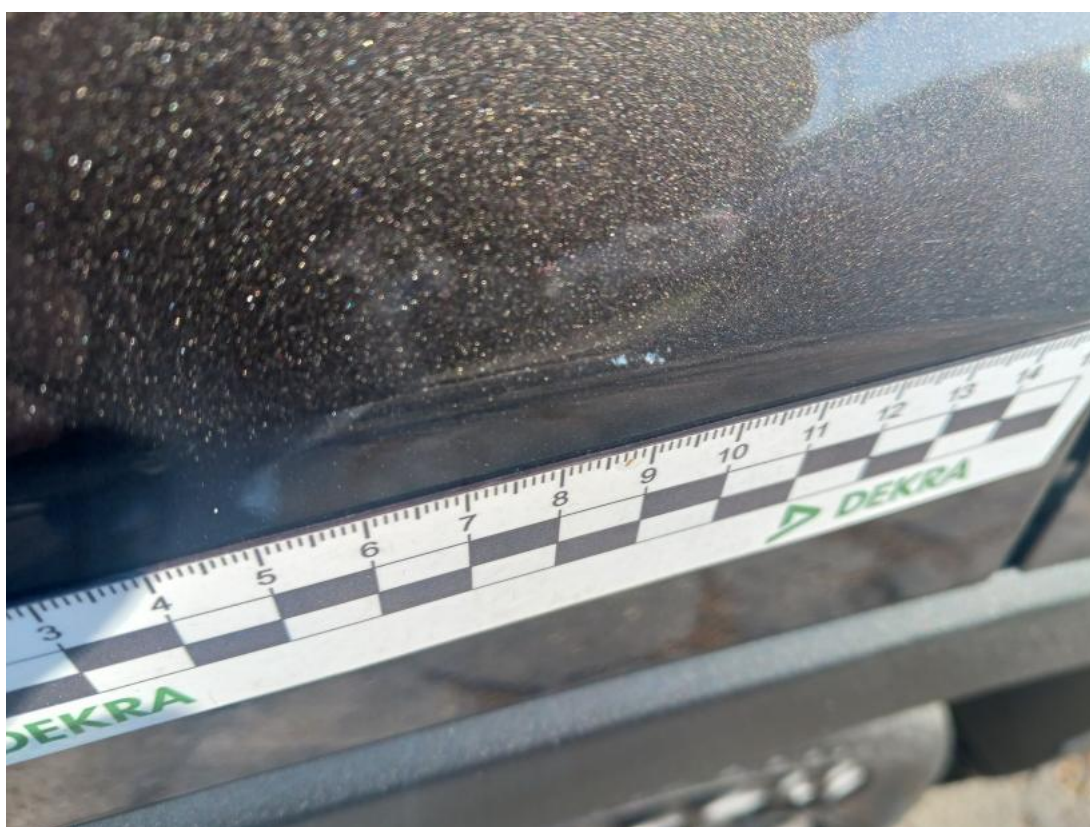
**Fot. 54**

Błotnik tylny P / Ściana boczna P - Rysa/odprysk 1

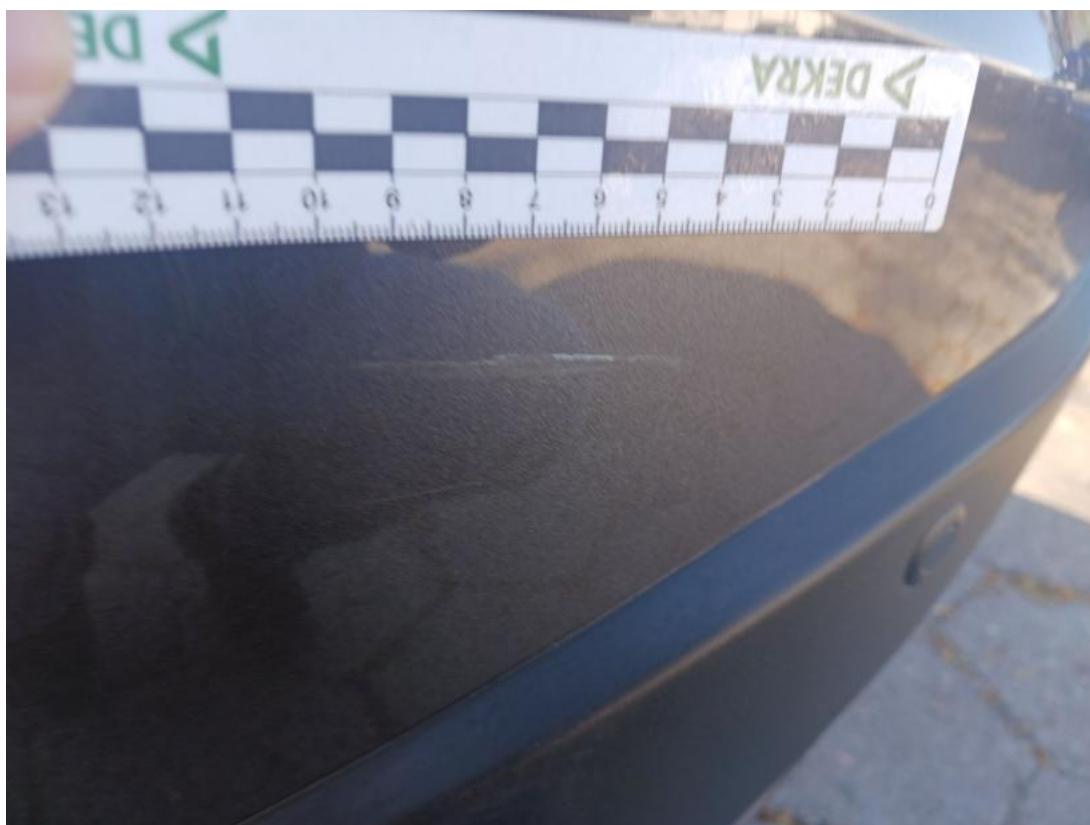
**Fot. 55**

Zderzak tylny cz L - Rysa/odprysk 1

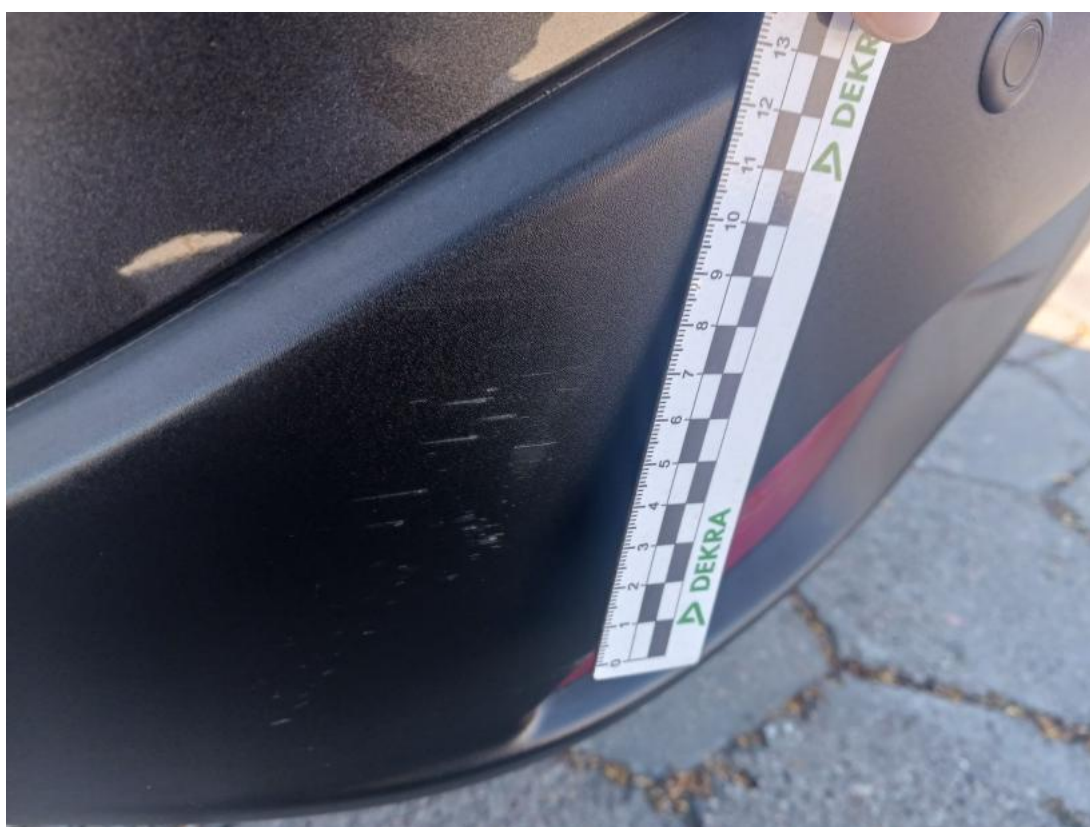
**Fot. 56**

Zderzak tylny cz L - Rysa/odprysk 2

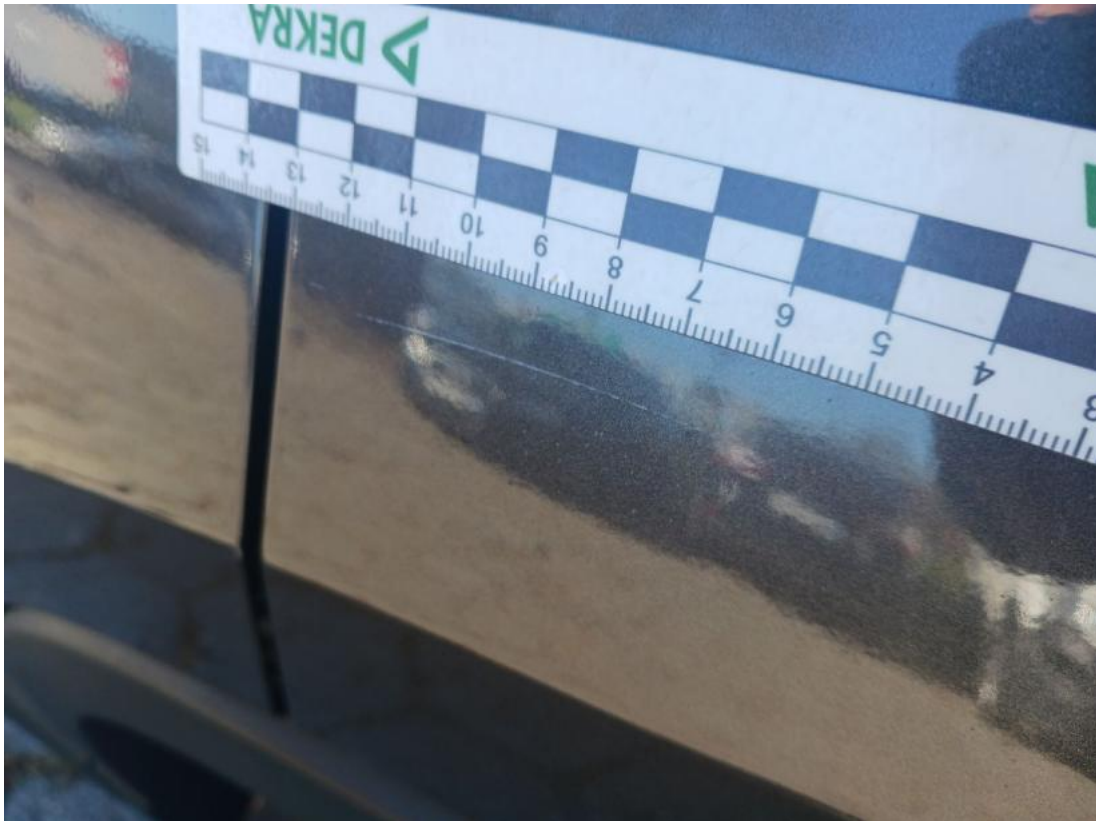
**Fot. 57**

Błotnik tylny L / Ściana boczna L - Rysa/odprysk 1

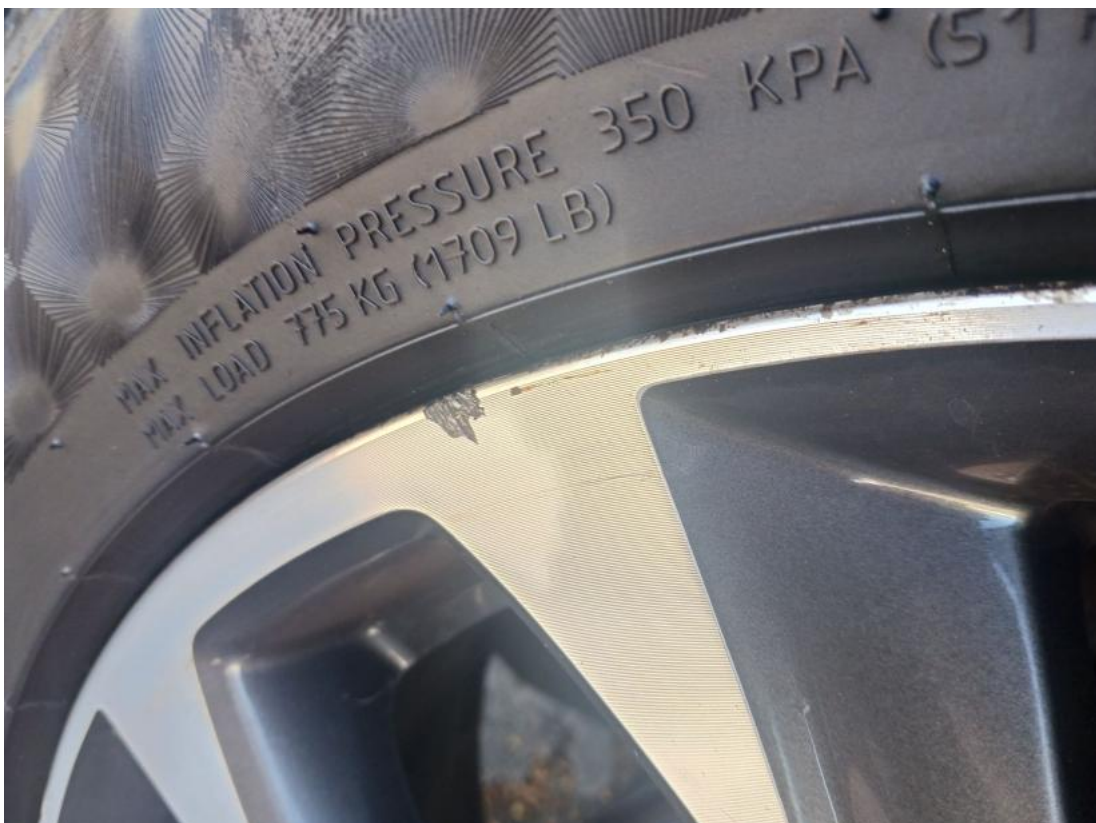
**Fot. 58**

4	Tarcza koła aluminiowa tył L	głębokie, zarysowanie	WY	0.4
5	Podłokietnik środkowy kpl.	pęknięcie/rozerwanie	WY	0.2
6	Tapicerka oparcia 2.rząd	pęknięcie/rozerwanie	WY	0.4
7	Pokrywa przednia	odpryski lakieru, łuszczenie powłoki lakierowej	NA	
8	Podsufitka	zabrudzenie	NA	
9	Poszycie drzwi przednich L	odpryski lakieru		
10	Poszycie drzwi tylnych L	zarysowanie		
11	Poszycie drzwi tylnych R	plytkie, , zarysowanie		
12	Próg/Słupek środkowy (B) L	zarysowanie		
13	Próg/Słupek środkowy (B) R	zarysowanie, wgniecenie		
14	Okiadzina zderzaka tylnego	zarysowanie		
15	Błotnik tylny L	zarysowanie		
16	Błotnik tylny R	odpryski lakieru		
17	Boczek tapicerski drzwi kpl. L	zarysowanie

Felga aluminiowa tylna L - Rysa/odprysk 1

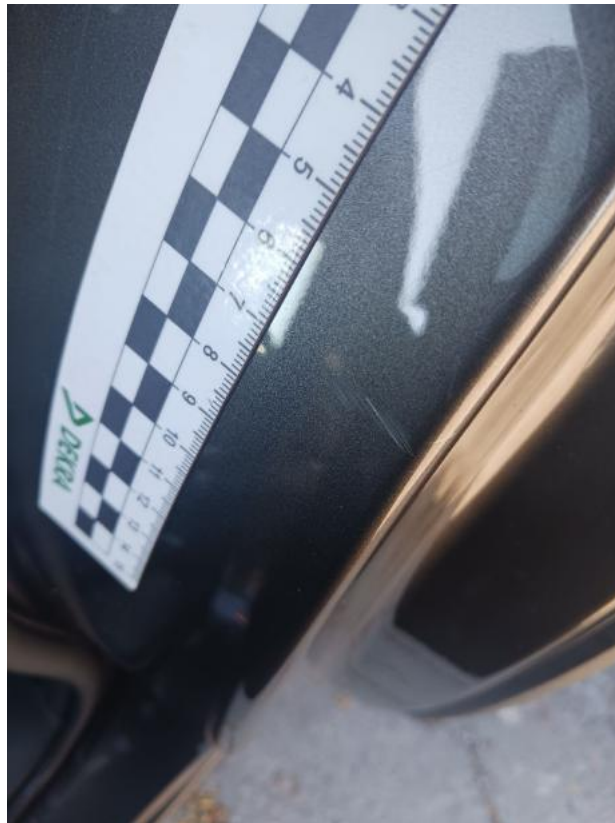
**Fot. 59**  
Nadkole tylne L - Rysa/odprysk 1

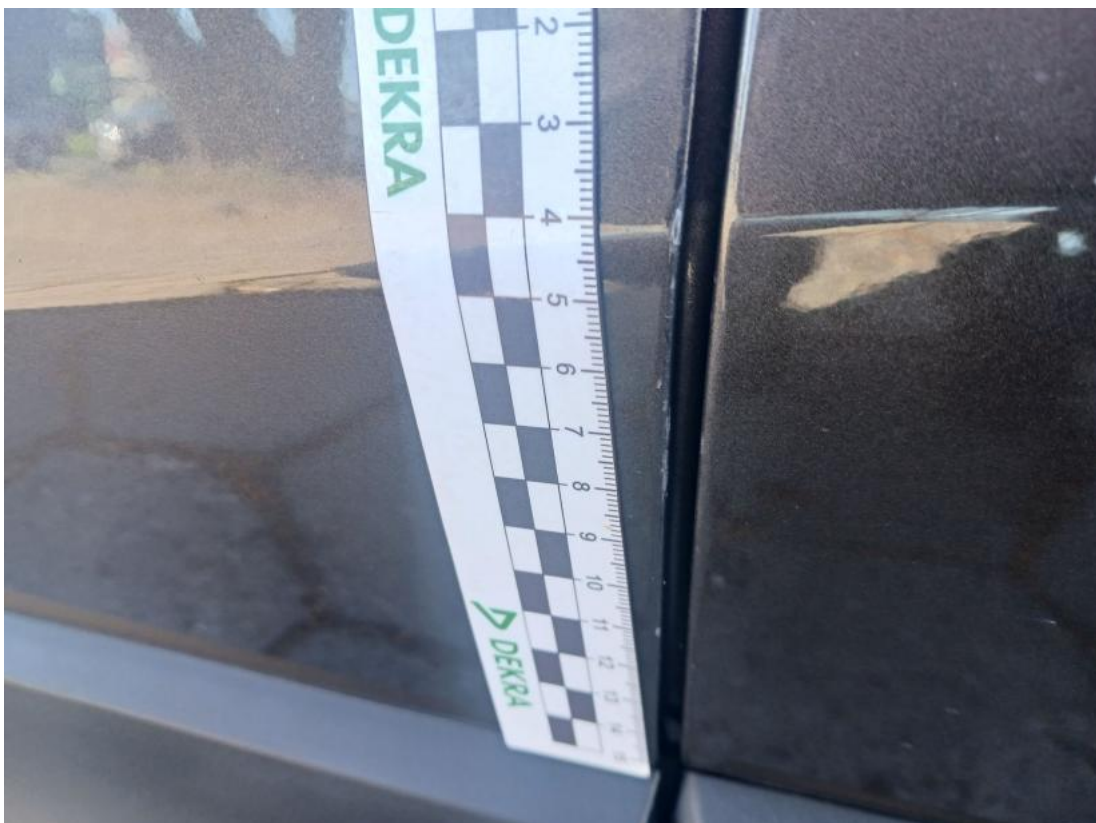
**Fot. 60**  
Drzwi przed L - Rysa/odprysk 1

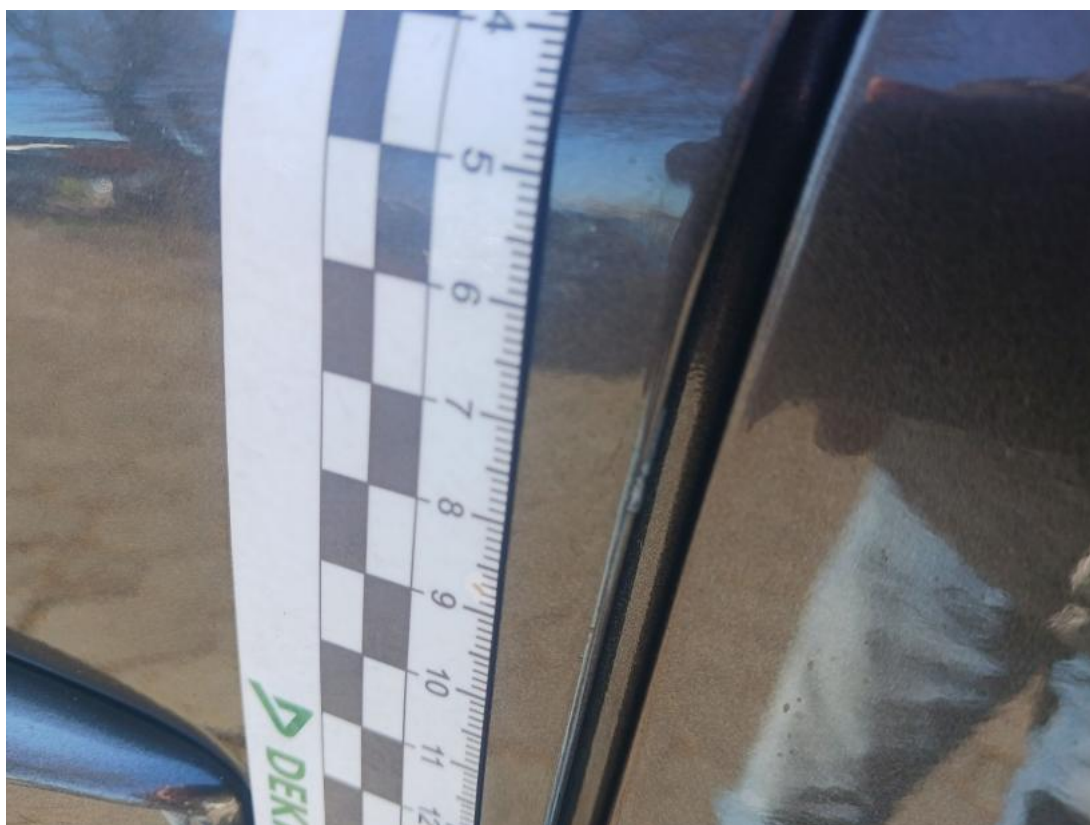
**Fot. 61**  
Drzwi przed L - Rysa/odprysk 2

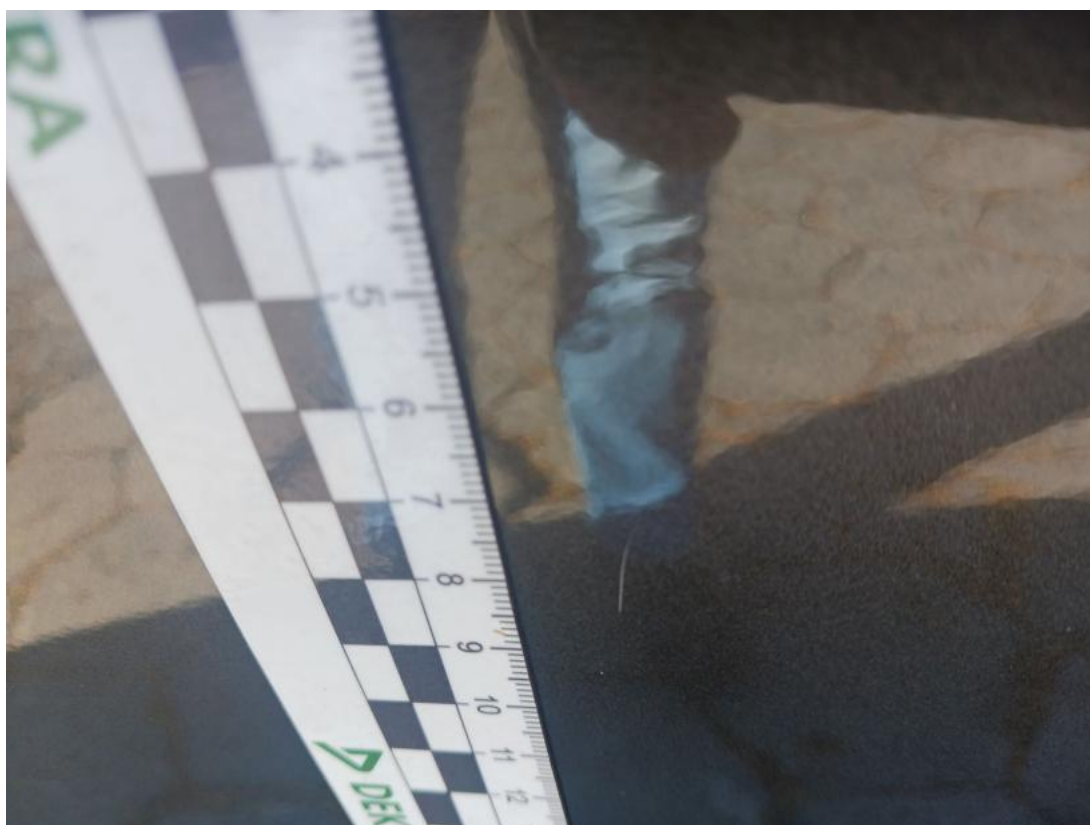
**Fot. 62**  
Drzwi przed L - Wgniecenie/odkształcenie 1

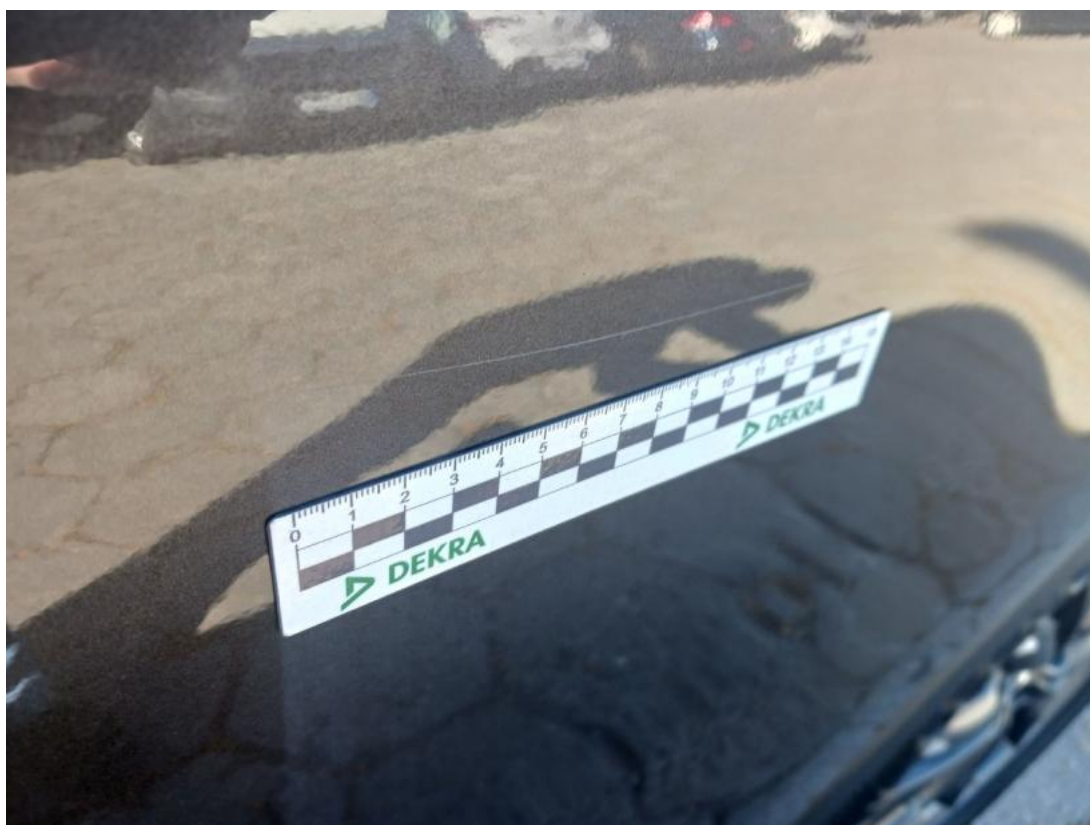
**Fot. 63**  
Drzwi tylne L - Rysa/odprysk 1
